**POLYURETAANIERISTEISEN SEINÄRAKENTTEEN RAKENNUS-
FYSIKAALISEN TOMINNAN TARKASTELU WUFI2D-
OHJELMALLA**

Kari Lindroos
Opinnäytetyö
Kevät 2013
Rakennustekniikan koulutusohjelma
Oulun seudun ammattikorkeakoulu

Oulun seudun ammattikorkeakoulu
Rakennustekniikan koulutusohjelma, Talonrakennus

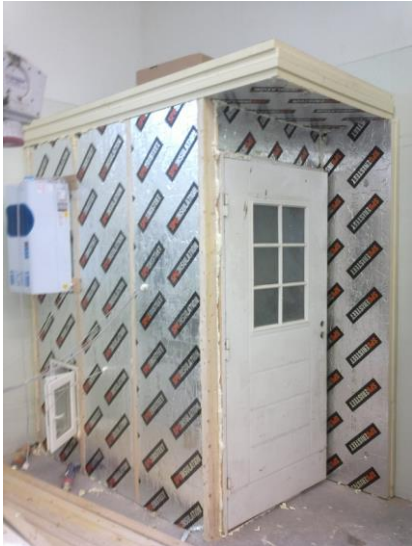
Mittaukset suoritettiin Dometalot Oy:n tehtaalla Luohualla. Tehtaalle rakennettiin mittauksia varten kuvassa 5 näkyvä testihuone. Testihuone sisältää kaksi tilaa, joista toiseen voidaan luoda äärimmäiset talviolosuhteet jäähdytyslaitteella. Toiseen tilaan taas voidaan järjestää normaalin asuintilan olosuhteet. Testihuone on suunniteltu niin, että tilojen väliin voi rakentaa tutkittava seinärakenne.

KUVA 5. Testihuone

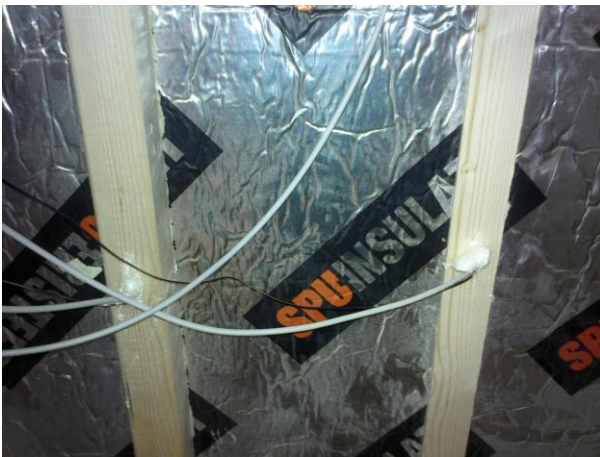
Lämpötila-anturit Termistor UU ja suhteellisen kosteuden-anturit HIH-4021-003 asennettiin tutkittavaan seinärakenteeseen poraamalla reiät mitattaviin kohtiin. Koska antureiden johdot johtavat lämpöä noin 2 kertaa paremmin kuin puu, täytyi antureiden johdot tuoda haluttuun mittauspisteeseen mahdollisimman pitkän matkan seinän suunnassa, ettei johdoista tulisi häiriötä mittaukseen. Reikien pituuden tulisi olla vähintään 250 mm. Poratut reiät vaahdotettiin uretaanilla antureiden asennuksen jälkeen (kuva 7).

KUVA 7. Antureiden sijoittelua

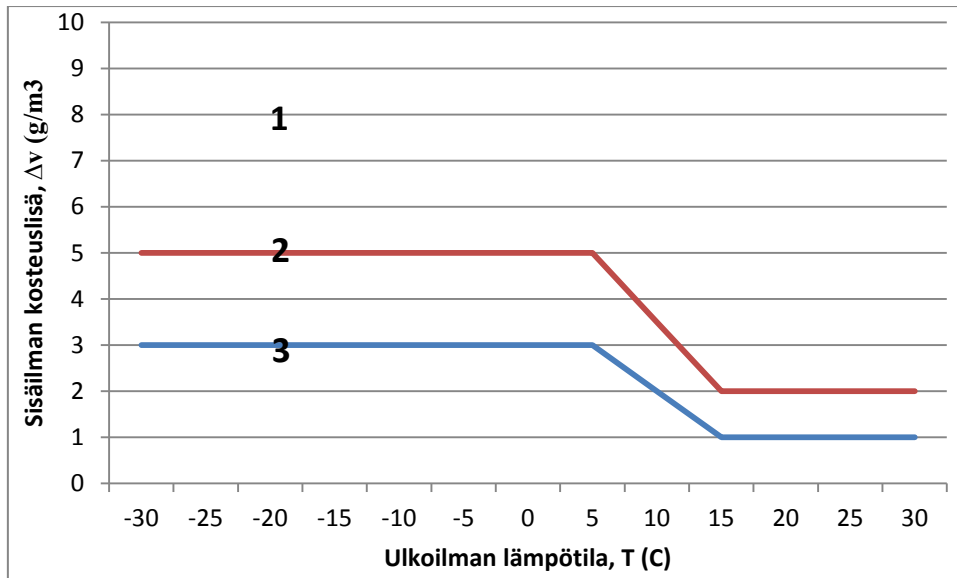
Simuloinnissa otettiin huomioon rakenteeseen vaikuttava sisäilman kosteuslisä. Kuvassa 9 ja taulukossa 5 on esitetty kosteusli-
sän mitoitusarvoja erityyppisissä rakennuksissa käyttöolosuhteissa.

*KUVA 9 Sisäilman kosteusli-
sän mitoitusarvot eri kosteusluokissa ulkolämpötilan
funktiona (6, s. 24)*

Taulukossa 5 on määritetty eri rakennuksille kosteusluokat ja niiden kosteusli-
sän mitoitusarvot. Tutkittava rakenne kuului kosteusluokkaan 2.

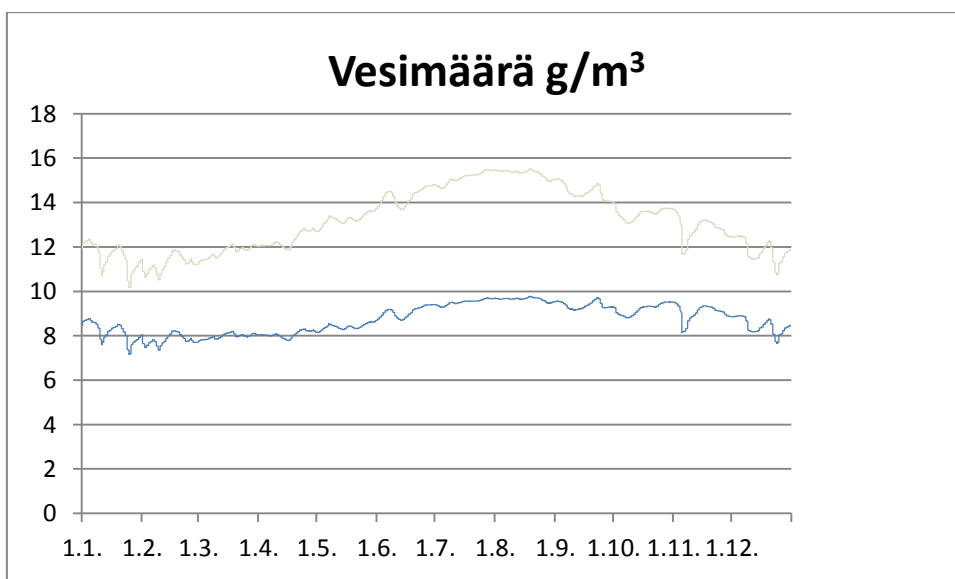
Kuvaa 18 tarkasteltaessa näkee, että todellinen vesihöyrypitoisuus vaihtelee syksyn $9,6 \text{ g/m}^3$ ja talven $7,1 \text{ g/m}^3$ välillä, kun kyllästymisvesihöyrypitoisuus vaihtelee talven $10,3 \text{ g/m}^3$ ja syksyn $15,4 \text{ g/m}^3$.

KUVA 18. Oulun säädatalla simuloitun mittauspiste 2 vesipitoisuus

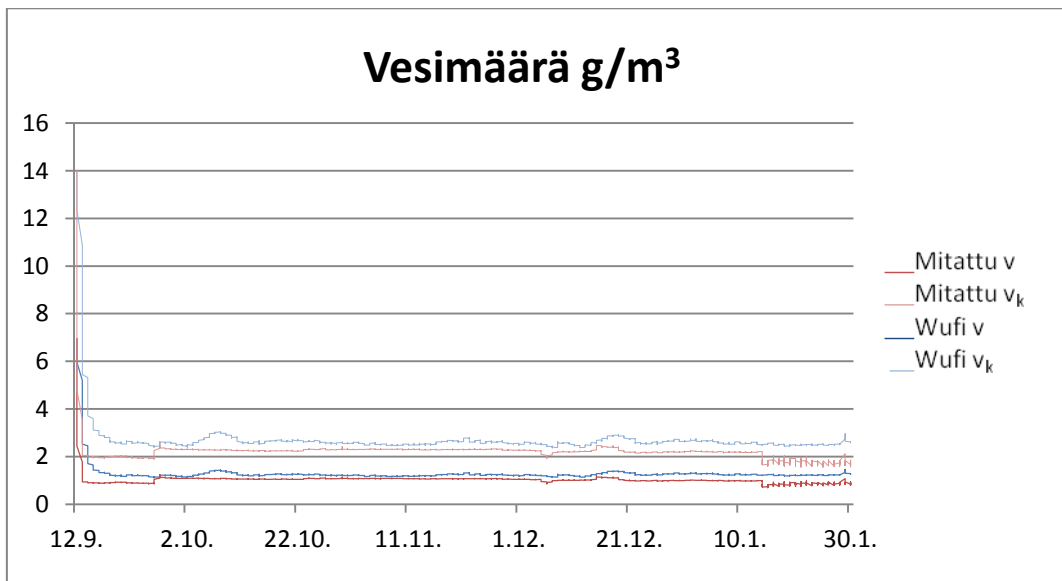
Mittauspiste 3 sijaitsi lähimpänä rakenteen ulkopintaa. Mittausolosuhteet olivat erittäin vaativat ja kuvasta 19 näkee, että mittauspisteen lämpötila pysyi koko mittauksen ajan pakkasen puolella. Näin todellinen vesihöyrypitoisuus pysyi matalana mittauksen ajan. Mitattu data ja simuloitu data ovat hyvin lähellä toisiinsa. Mittausjakson loppupuolella tapahtuva vesipitoisuuden pieneneminen johtuu rakenteeseen tehdystä reiästä.

KUVA 19. Vesihöyrypitoisuus mittauspisteessä 3

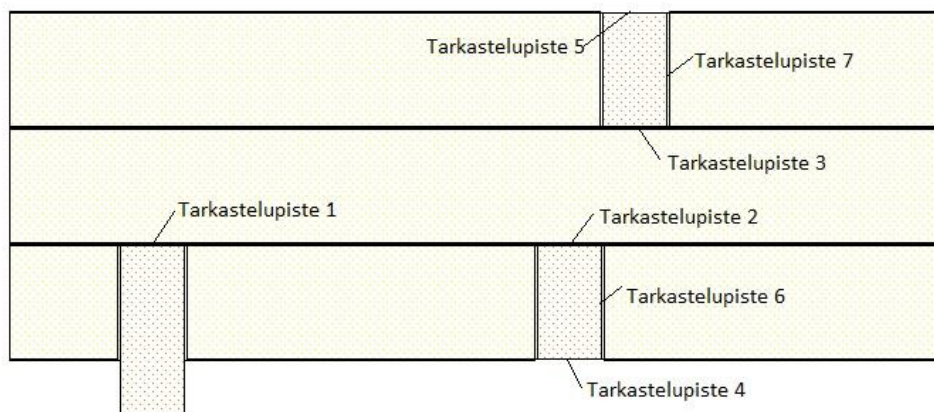
Rakenteesta otettiin homeindeksitarkasteluun yhteensä seitsemän pistettä. Kolme tarkastelupistettä sijaitsi jo mittauksessa käytössä olleissa pisteissä. Lisäksi tarkasteluun otettiin rakenteen sisäpinnan läheisyydestä yksi piste, ulkoilmasta rakenteen välittömästä läheisyydestä yksi piste ja kahden runkotolpan keskeltä pisteet. Näillä tarkastelupisteillä saadaan riittävä varmuus rakenteen mahdollisesta homeutumisriskistä. Kuvassa 21 on näkyvillä homeindeksinlaskennan tarkastelupisteet

KUVA 21. Homeindeksin laskentaan otetut tarkastelupisteet

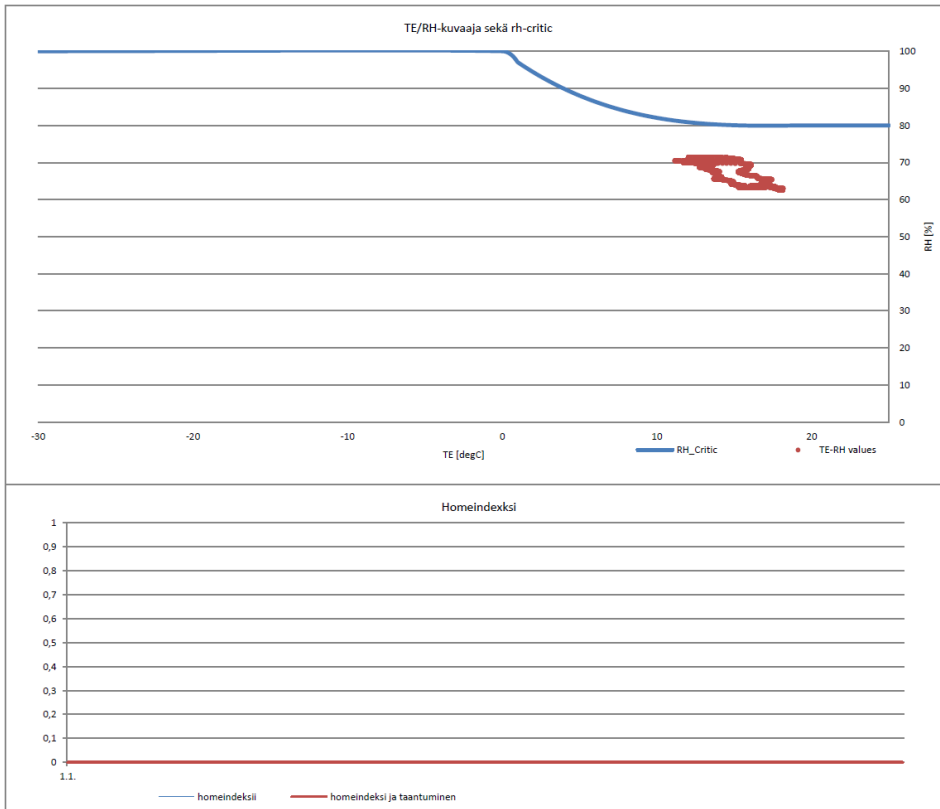
Homeindeksi

Kuvassa 25 on Excel-sovelluksella laskettu homeindeksi. Vaikka tarkasteltavan pisteen lämpötila °C pysyy koko ajan homeen kasvulle suotuisissa olosuhteissa, ei pisteeseen tutkimusten perusteella voi syntyä homeen kasvua, koska suhteellinen kosteus RH pysyy koko ajan alle 80 %:ssa. Liitteessä 2 on homeindeksiraportti kokonaisuudessaan.

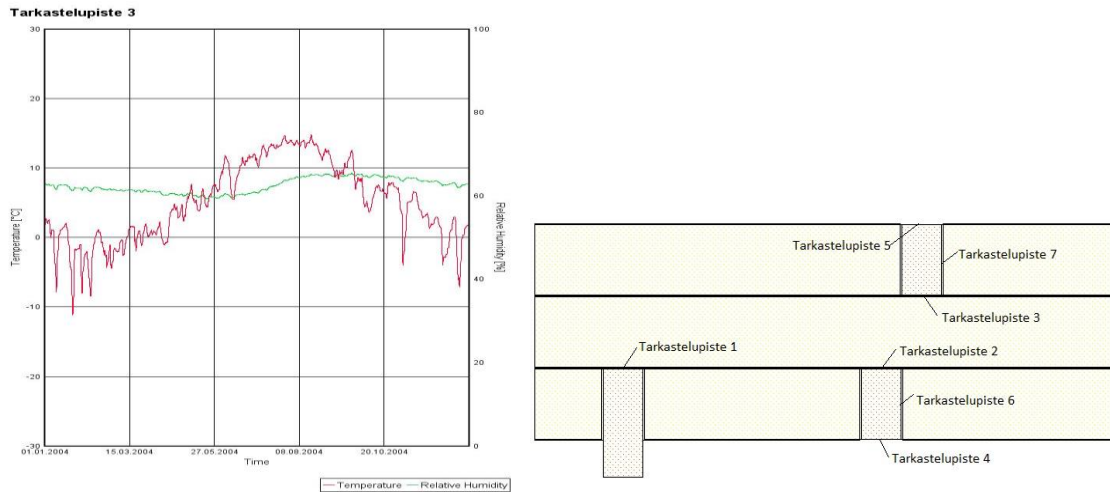
Tarkastelupiste 3 sijaitsi 80 mm:n päässä rakenteen ulkopinnasta. Pisteän lämpötila °C vaihtelikin ulkona vallitsevan lämpötilan mukaan. Kuvasta 26 käy ilmi, että suhteellinen kosteus RH nousee syksyn märkien kelien vaikutuksesta.

KUVA 26. Tarkastelupisteen 3 suhteellinen kosteus RH ja lämpötila °C

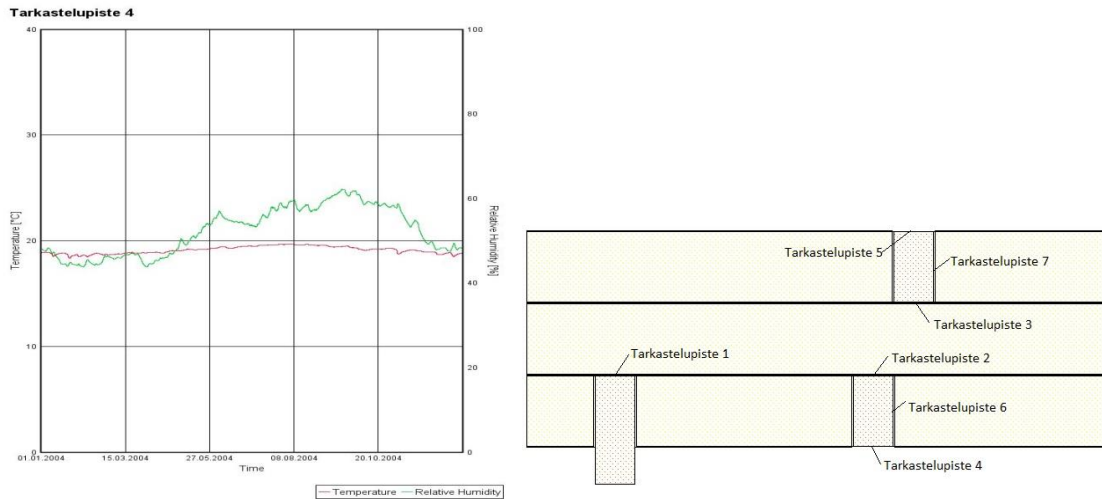
Kuvan 28 tarkastelu otettiin rakenteen sisäpinnan välittömästä läheisyydestä. Tulokset kuvaavat huoneilmassa vallitsevia olosuhteita. Lämpötila on melkein vakio koko ajan. Suhteellinen kosteus RH vaihtelee talven 42 %:n ja syksyn 62 %:n välillä.

KUVA 28. Tarkastelupisteen 4 suhteellinen kosteus RH ja lämpötila °C

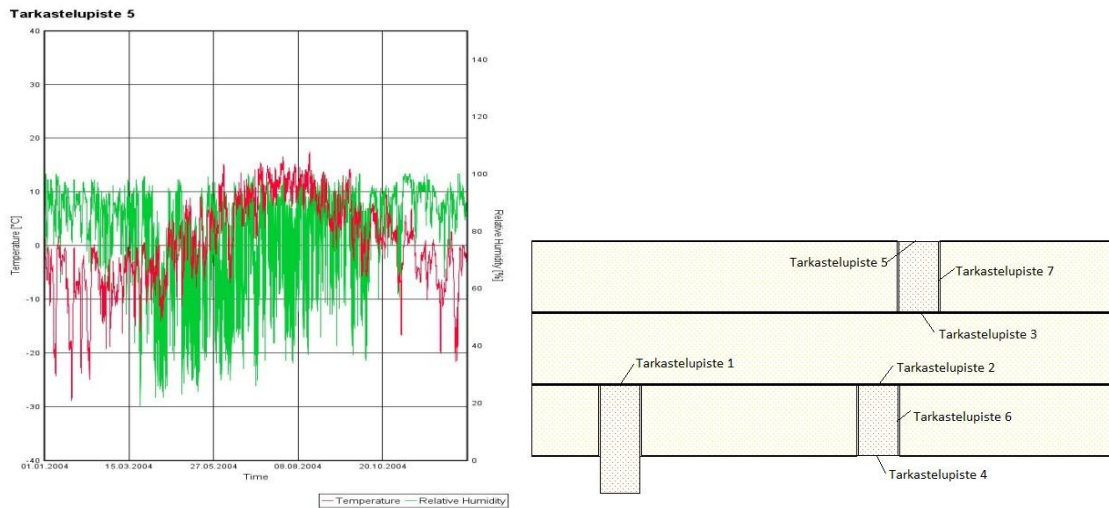
Kuvasta 30 näkee, että suhteellinen kosteus RH vaihtelee 20 %:n ja 100 %:n välillä. Tarkasteltava piste onkin seinärakenteen ulkopinnassa. Seinän ulkopintaan muodostuukin homeriskin ylittävä kosteusrasitus. Näin ulkopintaan voi muodostua homeen kasvua.

KUVA 30. Tarkastelupisteen 5 suhteellinen kosteus RH ja lämpötila °C

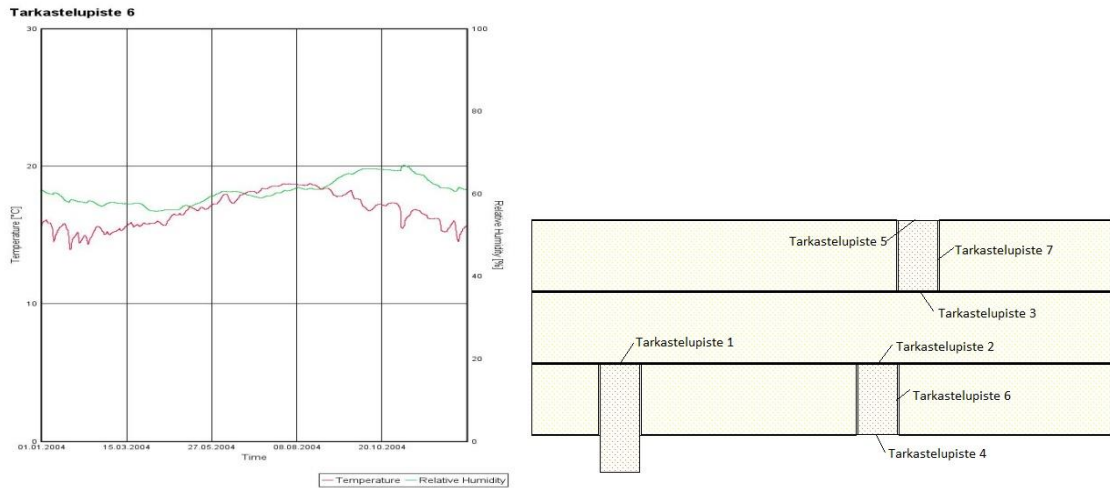
Kuudes tarkastelupiste sijaitsi oikean puoleisen runkotolpan oikeassa reunassa puun ja eristeen rajapinnassa. Etäisyys seinärakenteen sisäpinnasta oli noin 40 mm. Kuvassa 32 on suhteellisen kosteuden RH ja lämpötilan °C vaihtelusjakson aikana.

KUVA 32. Tarkastelupisteen 6 suhteellinen kosteus RH ja lämpötila °C

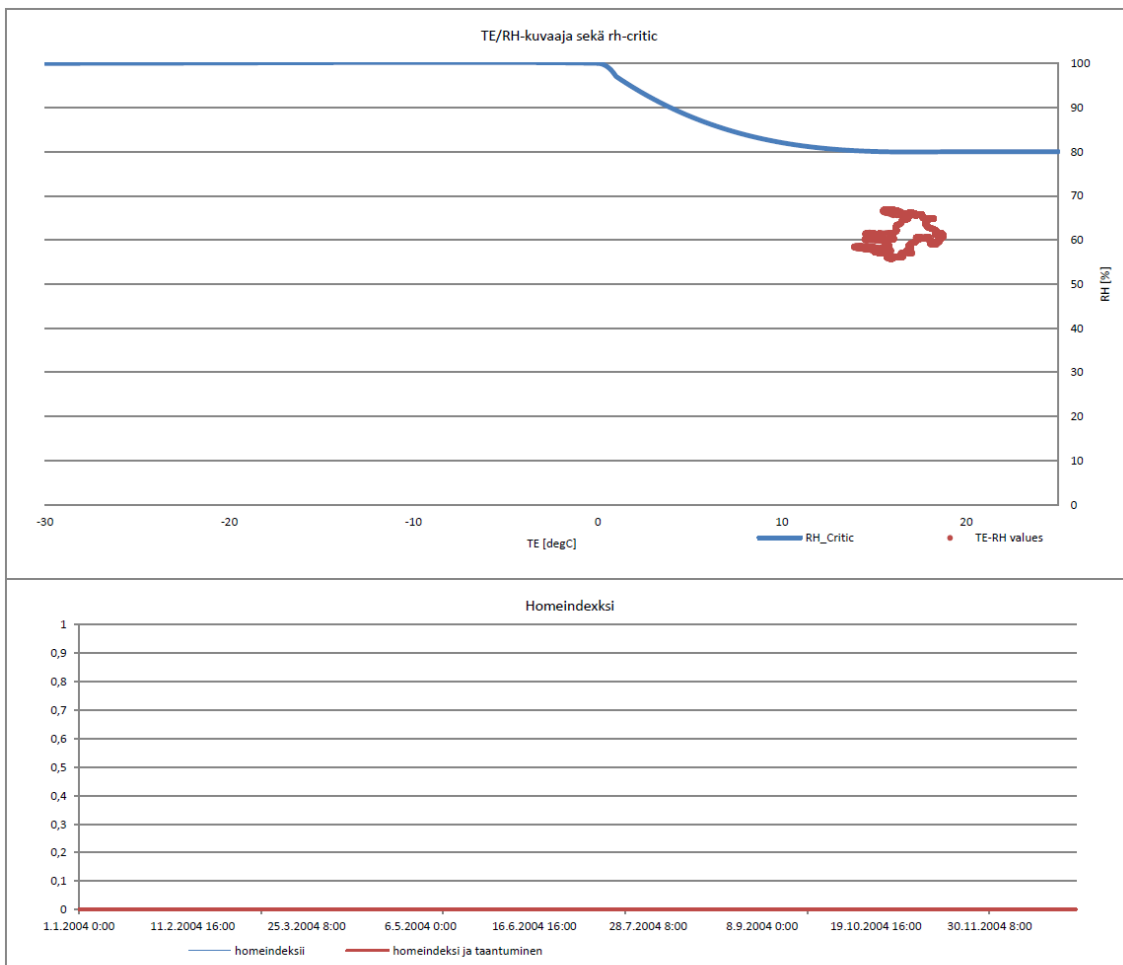
Lämpötila/kosteus pisteiden sijainti

kriittisellä alueella	Prosentti osuus
piste alueella	0,0 %
piste alueen ulkopuolella	100,0 %
