1960- JA 1970-LUVUN PIENTALOJEN ILMATIIVEYS

Olli Alaluusua
Opinnäytetyö
Kevät 2013
Rakennustekniikan koulutusohjelma
Oulun seudun ammattikorkeakoulu

Title of thesis: Airtightness of houses from 1960s and 1970s

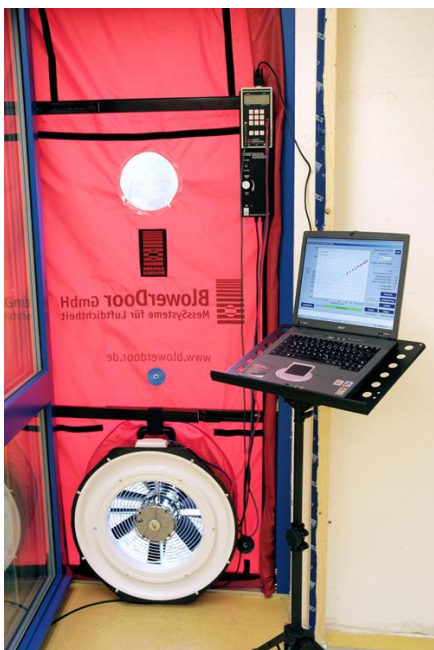
KUVA 3. Blowerdoor Basics -tiiveysmittauslaitteisto (Oy Teknocalor Ab 2012)

Blowerdoor Basic -tiiveysmittauslaitteistoon kuuluvat puhallinyksikkö, nailonkangas, ovikehys, viisi erikokoista puhaltimen kuristerengasta, letkut, DG-700 4-kanavainen paineyksikkö, TECTITE-tietokoneohjelma, RS 232 -kaapeli, kantolaukut, puhallinyksikön suoja sekä kalibrointitodistus ja käyttöohjeet. Mittauksiin tarvitaan myös käyttöön soveltuva tietokone ohjelmiston ajamista varten. Laitteiston tarkemmat tekniset tiedot löytyvät taulukosta 2. (Oy Teknocalor Ab 2012.)

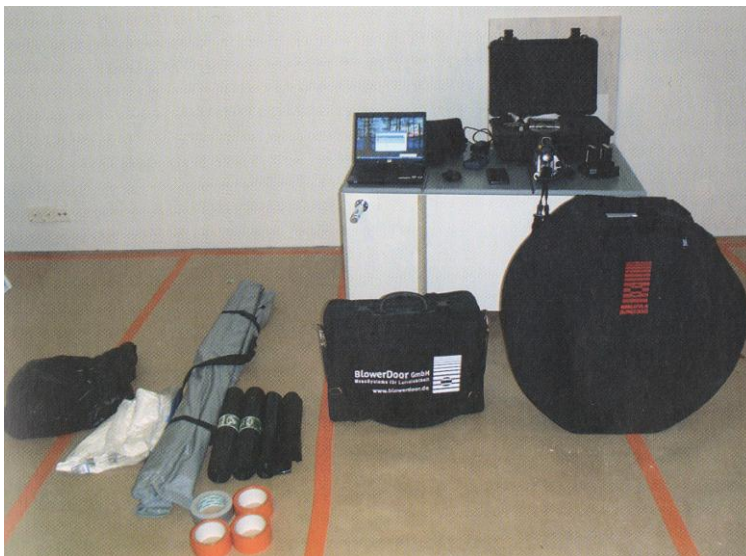
Mittauksissa tarvitaan itse tiiveysmittauslaitteiston lisäksi etäisyysmittalaite vai-
pan alan ja tilavuuden määrittämiseksi. Lisäksi tarvitaan sisä- ja ulkolämpötilo-
jen mittaamiseen tarkoitettu lämpömittari. Teippiä, muovia ja ilmapalloja tiivis-
tämisen suorittamiseen, sekä tikkaat avuksi korkeassa tilassa sijaitseviin läpi-
vienteihin. (Paloniitty 2012, 34.) Kuvassa 4 on esitelty mittaustarvikkeet kanto-
pakkauksissaan.

KUVA 4. Mittaustarvikkeet ja lämpökamera (Paloniitty 2012, 33)

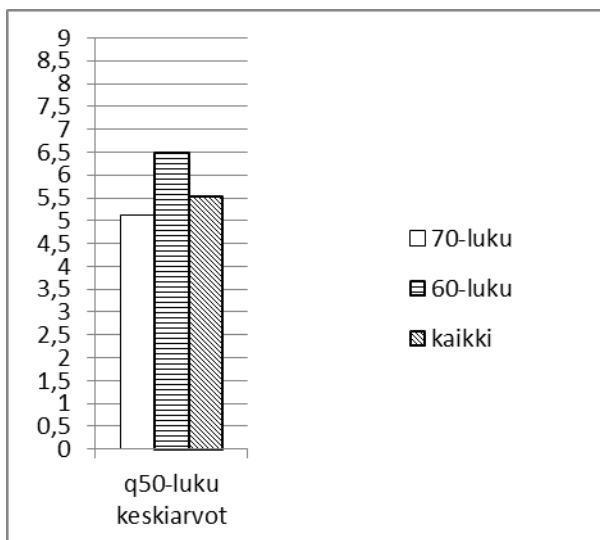
Ilmanvuotoluvun q_{50} keskiarvo (kuva 12) oli noin yhtä yksikköä pienempi kuin ilmanvuotoluvun n_{50} keskiarvo (kuva 13) tarkasteltaessa 1970-luvun rakennuksia.

KUVA 12. Ilmanvuotoluvun q_{50} keskiarvot eri vuosikymmeninä

1960-luvun rakennuksissa eroavaisuutta oli hieman enemmän ilmanvuotolukujen q_{50} (kuva 12) ja n_{50} (kuva 13) välillä, jopa $1,7$ yksikköä. Ilmanvuotolukujen erot johtuvat siitä että rakennusten ilmatilavuudet (m^3) ovat hieman vaipanpinta-aloja (m^2) suurempia erityisesti, 1960-luvulla rakennetuissa pientaloissa.

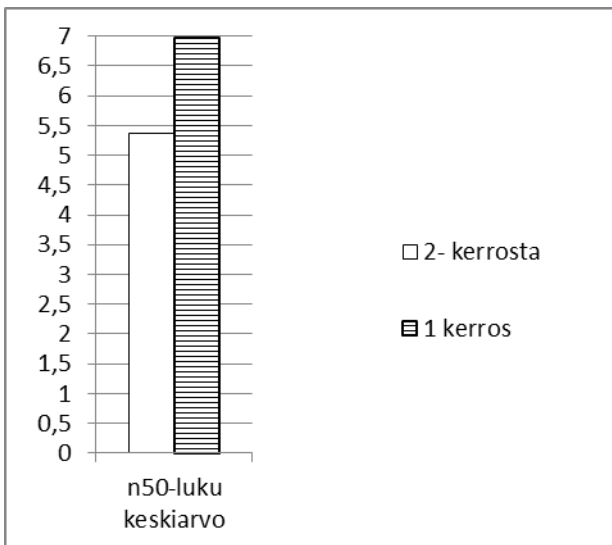
Yksikerroksisissa rakennuksissa ilmanvuotoluku n_{50} (kuva 16) on noin 1,4 yksikköä suurempi. Tämä johtuu siitä että 1-kerroksisissa rakennuksissa vaipan pinta-ala on suhteessa suurempi kuin ilmatilavuus.

KUVA 16. Ilmanvuotoluvun n_{50} keskiarvot kerrosmäärän perusteella

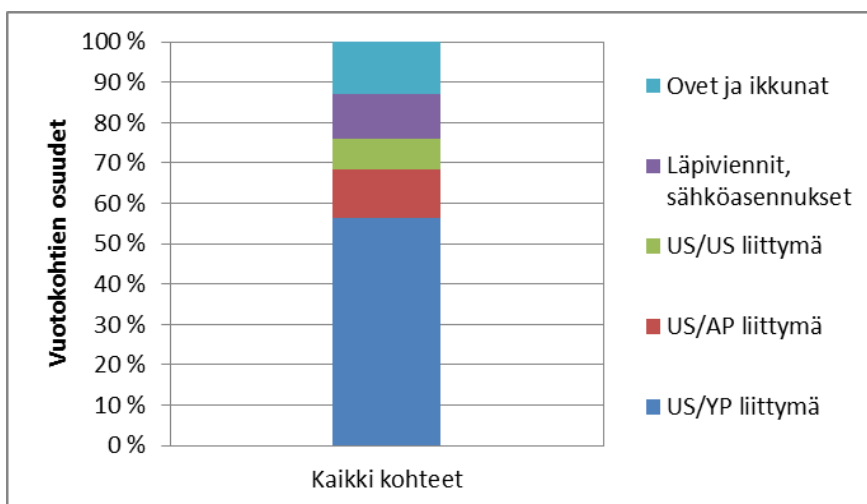
Kuten yllämainittu yläpohjan ja ulkoseinän liittymissä oli yli puolet (55%) kaikista vuotokohdista. Loput vuotokohdat jakaantuivat melko tasaisesti muiden rakenneliittymien kesken. Ovista ja ikkunoista ja niiden liittymistä ulkoseinään löytyi noin 13 % vuotokohdista, sekä ulkoseinän ja alapohjan liittymäkohdissa oli noin 12 % vuodoista. Läpivienneistä ja sähköasennuksista ilma pääsi vuotamaan 11 %:n osuudella ja ulkoseinien liittymistä löytyi 7 % vuotokohdista. Kuva 17 havainnollistaa kaikkien mittauskohteiden vuotokohtien prosentuaalista jakaumaa.

KUVA 17. Vuotokohtien prosentuaalinen osuus kaikissa mittauskohteissa

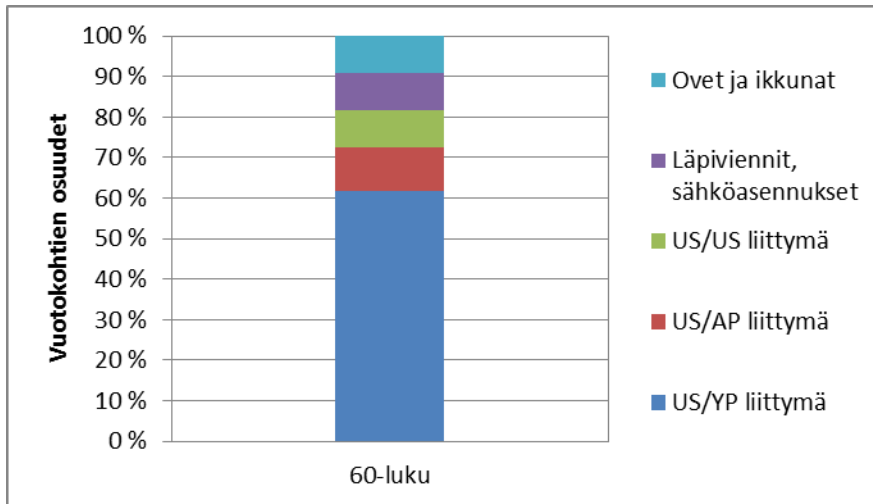
ja 70-lukujen rakennuskantaa vertaillakseen yritettiin selvittää eri vuosikymmenien rakentamisen vaikutusta vuotokohtien paikkaan. Kuva 18 sisältää 60-luvun vuotokohtien prosentuaalisen jakauman.

KUVA 18. Vuotokohtien prosentuaalinen osuus 60-luvun mittauskohteissa

Huomioon otettavia eroavaisuuksia kyseisten vuosikymmenien rakennuskannassa ei paljoa löytynyt. Vahvimpana esiin tulee 60-luvulla rakennettujen pientalojen osalta yläpohjan ja ulkoseinän liittymän osuuden suuruus, joka on 61 % kaikista vuotokohdista. Muutoin jakaumat noudattavat melko samaa linjaa. Seu-

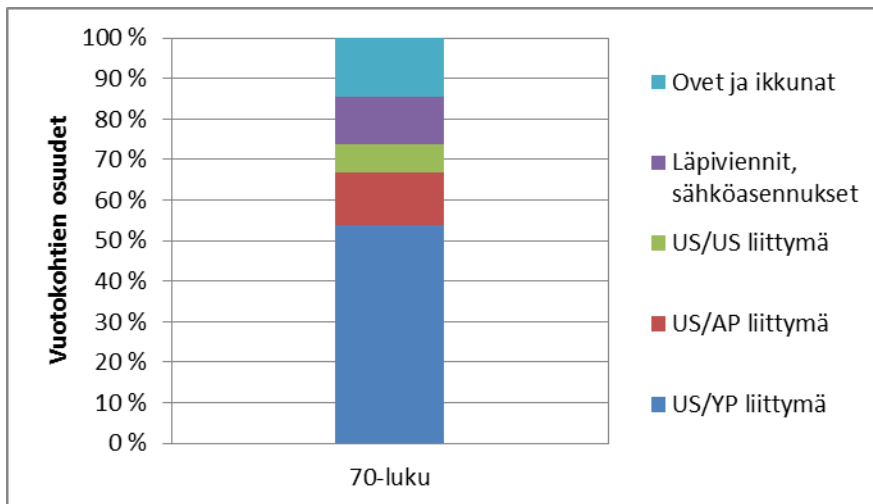
Kuvasta 19 nähdään vuotokohtien prosentuaalinen jakauma 70-luvulla rakennetuissa pientaloissa.

KUVA 19. Vuotokohtien prosentuaalinen osuus 70-luvun mittauskohteissa

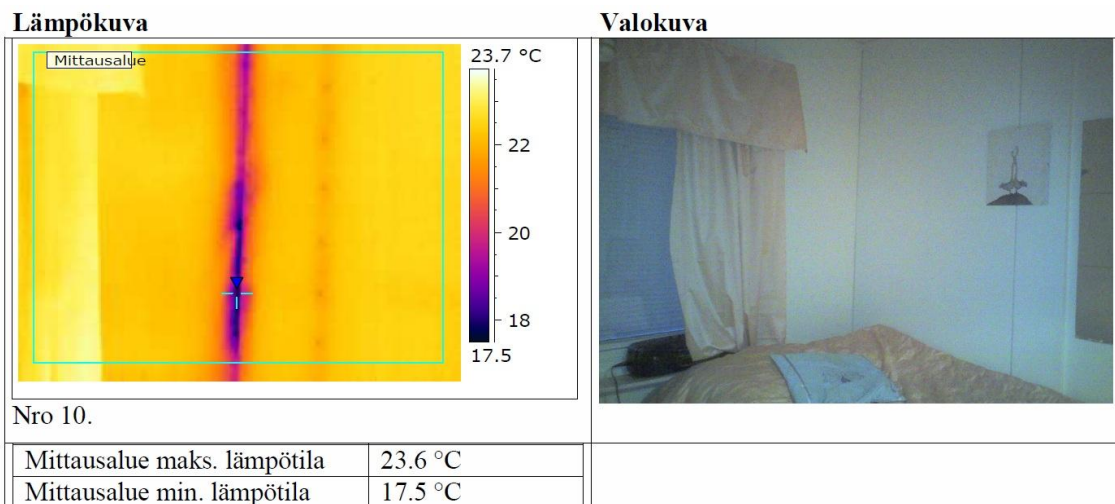
Kuvassa 20 näkyy kohteen 12 makuuhuoneessa olevien ulkoseinien liittymästä
tuleva ilmavuoto. Kohteen 12 ilmanvuotoluku q_{50} on $3,27 \text{ m}^3/(\text{h}\cdot\text{m}^2)$. Lämpöku-
van oikealla puolella olevasta lämpötilaskaalasta ja kuvan väreistä voi päätellä
eri pinnoilla vallitsevat lämpötilat. Lämpökuvan alapuolella näkyy kuitenkin mit-
tausalueen minimi- ja maksimilämpötilat, jotka tässä tapauksessa ovat $17,5 \text{ }^\circ\text{C}$
ja $23,6 \text{ }^\circ\text{C}$. Ulkoseinien liittymäkohdat näkyvät lämpökamerassa lähes aina hie-
man viileämpänä puurakenteisessa talossa, koska nurkkarakenteessa on kyl-
mäsilta pystyrunko. Tässä lämpökuvassa näkyy kuitenkin myös ilmavuotoa,
joka ilmenee himmenevänä värihäntänä.

KUVA 20. Ilmanvuotoa ulkoseinien välisestä liittymästä

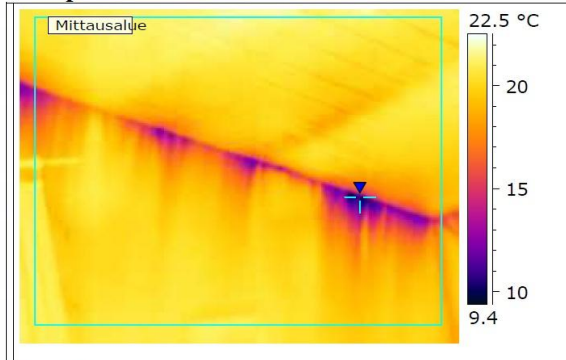
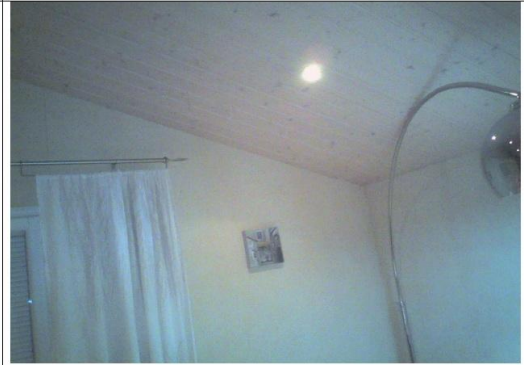
Nro 14.

Kuvassa 21 näkyy kohteessa 5 ruokailutilassa olevan ulkoseinän ja yläpohjan
liittymästä tuleva ilmavuoto, joka jatkuu koko seinälinjan läpi. Kohteen 5 ilman-
vuotoluku q_{50} on $6,11 \text{ m}^3/(\text{h}\cdot\text{m}^2)$. Kyseisen kuvan minimi- ja maksimilämpötilat
ovat $9,8 \text{ }^\circ\text{C}$ ja $21,9 \text{ }^\circ\text{C}$.

Mittausalue maks. lämpötila	21.9 °C
Mittausalue min. lämpötila	9.8 °C

KUVA 21. Ilmanvuotoa yläpohjan ja ulkoseinän välisestä liittymästä

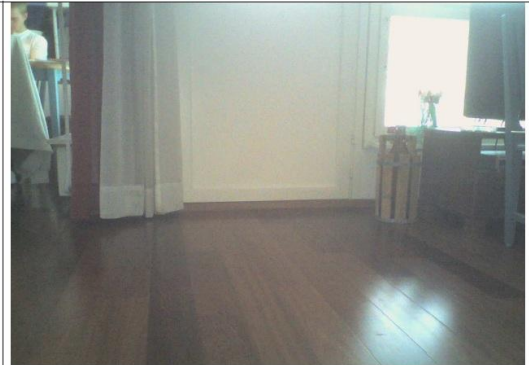
Nro 1.

ilmanvuotoluku q_{50} on $8,93 \text{ m}^3/(\text{h}\cdot\text{m}^2)$. Kyseisen kuvan minimi- ja maksimilämpötilat ovat $6,9 \text{ }^\circ\text{C}$ ja $18,6 \text{ }^\circ\text{C}$.

Mittausalue maks. lämpötila	18.6 °C
Mittausalue min. lämpötila	6.9 °C

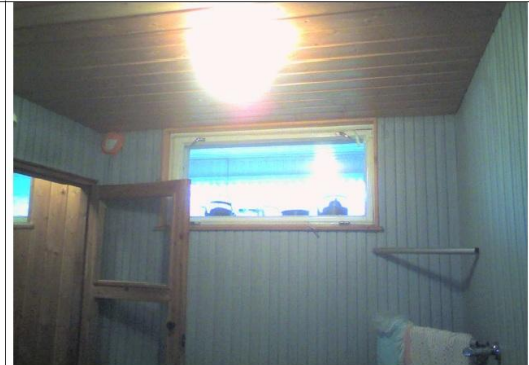
Nro 16.

Kuvassa 24 näkyy kohteessa 11 kylpyhuoneessa olevan ikkunan ilmanvuoto ikkunan tiivisteistä ja karmien välistä. Kohteen 11 ilmanvuotoluku q_{50} on $6,60 \text{ m}^3/(\text{h}\cdot\text{m}^2)$. Kyseisen kuvan minimi- ja maksimilämpötilat ovat $5,3 \text{ }^\circ\text{C}$ ja $15,3 \text{ }^\circ\text{C}$.

Mittausalue maks. lämpötila	15.1 °C
Mittausalue min. lämpötila	5.3 °C

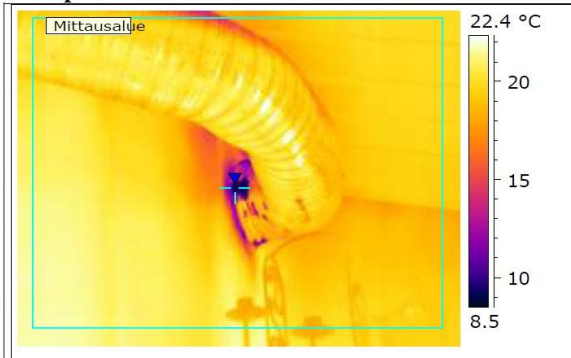
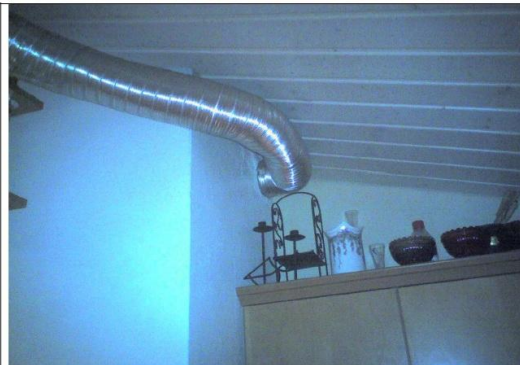
Nro 17.

Kyseisen kuvan minimi- ja maksimilämpötilat ovat $8,6 \text{ }^\circ\text{C}$ ja $26,3 \text{ }^\circ\text{C}$.

Mittausalue maks. lämpötila	26.3 °C
Mittausalue min. lämpötila	8.6 °C

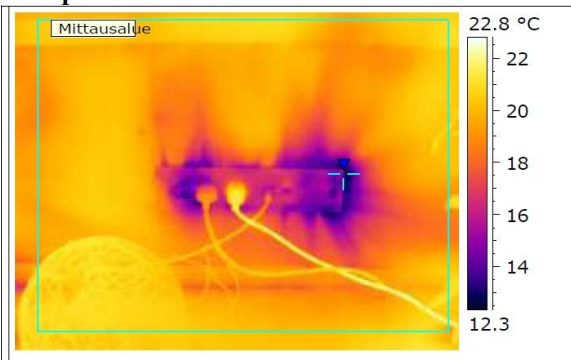
Nro 4.

Kohteen 3 ilmanvuotoluku q_{50} on $2,69 \text{ m}^3/(\text{h}\cdot\text{m}^2)$. Kyseisen kuvan minimi- ja maksimilämpötilat ovat $12,6 \text{ }^\circ\text{C}$ ja $22,6 \text{ }^\circ\text{C}$.

Mittausalue maks. lämpötila	22.6 °C
Mittausalue min. lämpötila	12.6 °C
