Rakennustekniikan koulutusohjelma / Rakennustuotanto

KATTOKAIVOJEN KUNTOKARTOITUS

Opinnäytetyö 2012

TYYSKÄ, MARKO      CONDITION SURVEYING OF ROOF OUTLETS

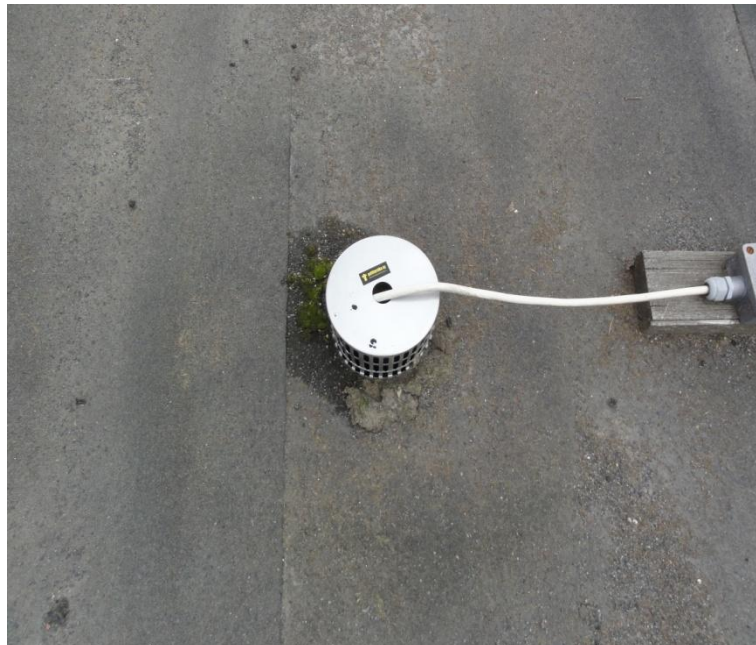
Kuva 6. Lämpövastuksella toimiva kattokaivo

Tarkoitukseni oli selvittää kattokaivojen lukumäärä, likaisuus ja niiden toimivuus. Tarkastelun suoritin suurimmaksi osaksi vain pintapuolisesti silmin katoilta käsin. Tarkistin kattokaivojen roskasiivilöiden kunnon, puhtauden ja oliko kattokaivot varustettu lämmitysvastuksella. Kuvassa 6 on tuotevarasto 106:lla oleva lämpövastuksella toimiva kattokaivo.

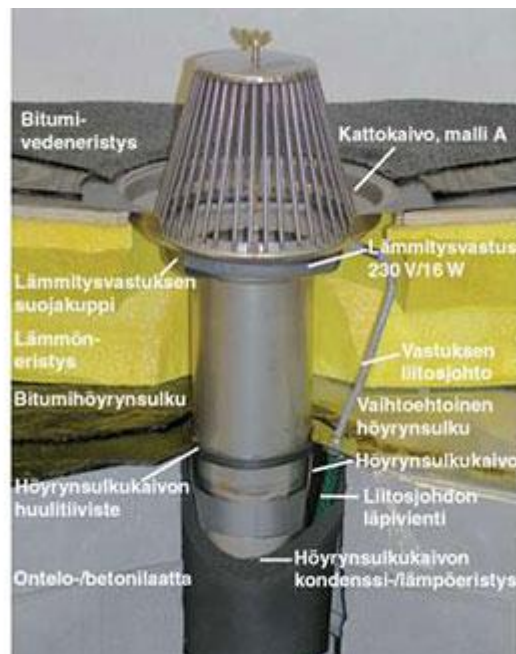
Kuva 7. Höyrynsulkukaivo HSKS + kattokaivomalli A

Kattokaivomalleja on useita. Kattokaivoihin on saatavilla myös erikokoisia ja näköisiä roskansiiviläkotelaita. Kuvassa 7 on Stora Enson tehtailla Inkeröissä yleisimmin käytetty malli ilman lämmitysvastusta. Tehtailla on viittä erilaista roskansiivilää ja kattokaivojen poistoputkien reikien halkaisijat vaihtelevat 40 – 100 mm. Liitteissä 11 ja 12 näkyy kaksi erilaista Stora Enson tehtailla käytettävää kattokaivomallia.

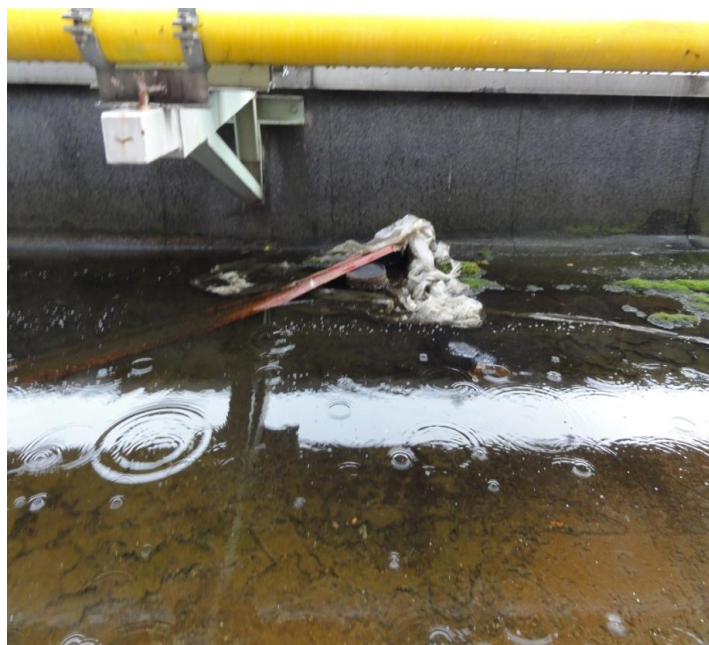
Kuva 8. Tukkeessa oleva kattokaivo

Kierrettyäni ja tutkittuani kaikki kattokaivot selvisi, että suurin ongelma oli kattokaivojen roskaisuus. Kattokaivojen roskasiivilät olivat suurimmalta osalta pahasti erilaisen roskan ja irtoaineksen peitossa. Pahimmassa tapauksessa roskasiivilättömän kattokaivon poistoputkeen oli juuttunut muovipullo, joka esti veden pääsemisen pois katolta.

Katoilla oli muutenkin erittäin paljon roskaa ja irtoainesta. Etenkin kattojen nurkkakohdissa oli havaittavissa suuria määriä roskaa ja irtoainesta. Liitteestä 2 nähdään, kuinka katon nurkkakohtiin oli kasvanut runsaasti pienkasvustoa. Muutamalla katolla oli runsaasti lintujen kuona-aineita ja pienkasvustoa, jotka estivät veden virtaamisen sadevesiviemäreihin. Liitteessä 3 näkyy, kuinka paljon paperitehtaan katolla on lintujen jätöksiä. Korkeat ja rauhalliset tehtaan katot ovat varsinkin lokkiyhdyksuntien levähtämispaikkoja. Pienkasvustoa kasvoi enimmäkseen tukkeessa olevien kattokaivojen lähellä, jossa kosteutta riitti katolla pysyvän veden vuoksi. Kuvasta 8 näkyy, kuinka IK 2-tuotevaraston kattokaivo on pahasti roskan ja irtoaineksen peitossa, mikä estää veden pääsyn pois katolta.

Suurimmaksi osaksi kattokaivot olivat tukkeessa roskan, lintujen kuona-aineiden, pienkasvuston ja irtoaineksen takia. Sadevesiviemärit saataisiin pidettyä puhtaina, jos niitä puhdistettaisiin parin kuukauden välein. Keväällä ja syksyllä aikana olisi hyvä puhdistaa eniten roskaa keräävät paikat kerran kuukaudessa.

Roskasiivilät tulisi asentaa kattokaivoihin, joista ne puuttuvat tai ovat kuluneet käyttökelvottomiksi. Käytettäisiin suuripinta-alaisia roskasiivilöitä, jotka eivät tukkeudu niin helposti suurten läpimenoaukkojen ansiosta. Liitteessä 5 näkyy suuripinta-alainen roskasiivilä, joka ei kuitenkaan päästä läpimenoaukoista läpi mitään sellaista, mikä tukkisi sadevesiviemärit. Kaikki kattokaivot olisi hyvä olla varustettu lämpövastuksella, millä estetään kattokaivon jäätyminen talvella. Kattokaivot ja poistoputket olisi hyvä lämmöneristää kondensoitumisen estämiseksi.

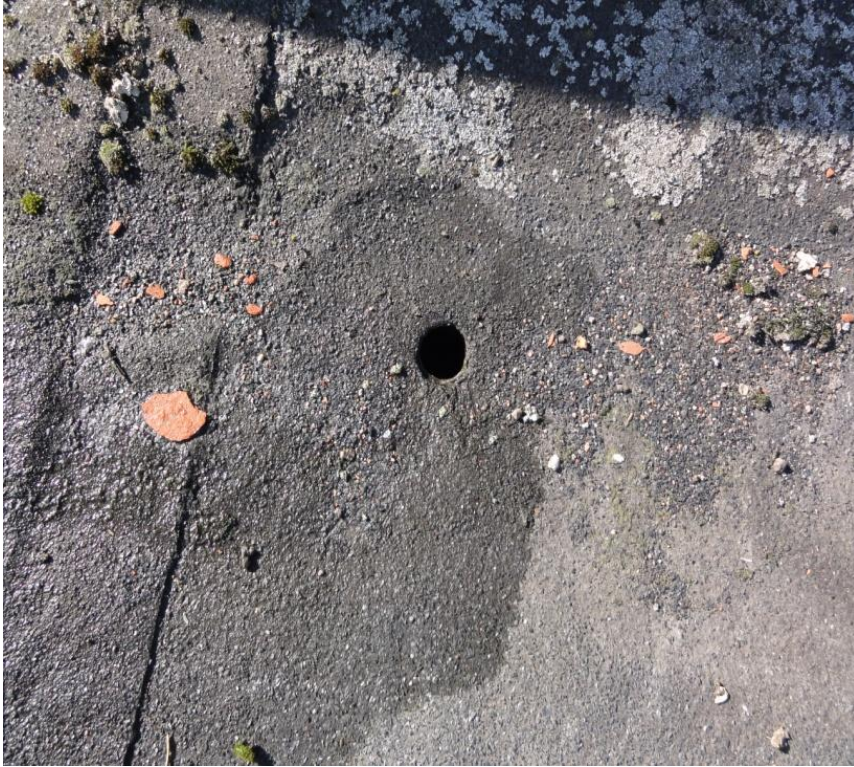
Kuva 9. Sadevesiviemärin aukon halkaisija on 40 mm

Sadevesiviemäreiden putkien halkaisijan koko oli 40 – 100 mm. Sadevesiviemärien suositeltava halkaisija on yleensä vähintään 100 mm. Halkaisijaltaan pienempiä kuin 75 mm sadevesiviemäreitä ei saa käyttää. Umpivirtausjärjestelmässä voidaan käyttää viemäriputkea, jonka halkaisija on 50 mm (RT-kortisto Loivat bitumikermikatot RT 85- 10851). Kuvassa 9 on IK 2-tuotevaraston katolla oleva sadevesiviemäri, jonka halkaisija on vain 40 mm.

Sadeviemäreiden vanhat muoviset putket olisi hyvä vaihtaa teräsputkiin, jotka kestävät saumakohdista paremmin rasitusta kuin muoviset putket. Myös sadevesiviemärit, joiden putkien halkaisija on alle 75 mm vaihdettaisiin 100 mm:n putkiin. Vanhojen sadevesiviemäreiden putkilinjat eivät ole parhaat mahdolliset. Useassa kohdassa linjoissa on liian pitkiä vaakasuoria vetoja, jotka hidastavat vedenpoistumista sadevesiviemäreistä ja aiheuttavat näin mahdollisen riskin putkien vuodoille. Yhdessä kohtaa sadevesiviemärin putki jopa nousee ylemmäksi estäen näin veden virtaamisen pois sadevesiviemäristä. Kuvasta 10 näkyy, kuinka PK3:n kuivanpään valvomon katon päällä kulkevassa putkessa on koko ajan rasitusta seisovan veden takia ja näin ollen on suurempi mahdollisuus vuotoon.

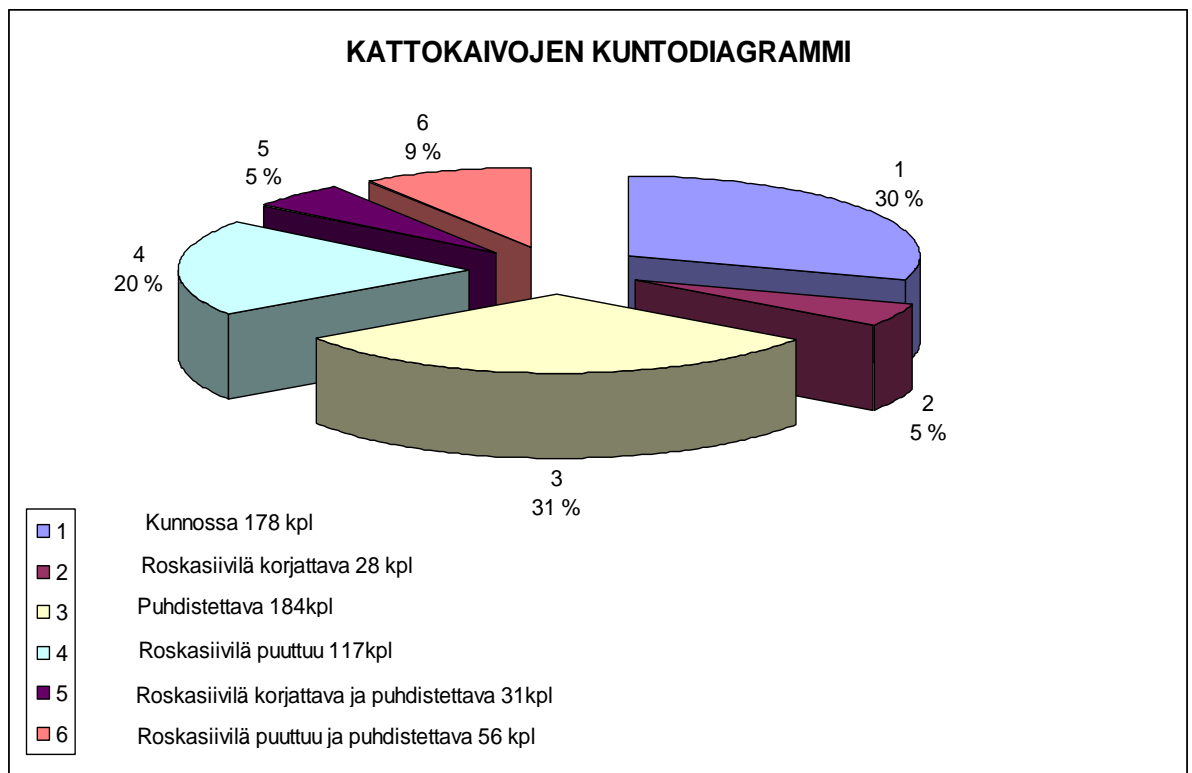
Diagrammi 1. Diagrammista näkyy prosentteina Anjalan paperi- ja kartonkitehtaiden kattokaivojen kunto.

Kunnossa olevia kattokaivoja on 30 % kaikista paperi- ja kartonkitehtailla olevista kattokaivoista. Kattokaivoja, joissa roskasiivilä on hajonnut käyttökelvottomaksi, on 5 %. Puhdistusta tarvitsevia kattokaivoja on suurin määrä, 184 kpl, joka on 31 % kaikista paperi- ja kartonkitehtailla olevista kattokaivoista. Kattokaivoja, joista puuttuu kokonaan roskasiivilä, on 20 %. Kattokaivoja, joissa roskasiivilä on korjattava ja puhdistettava, on 5 %, kun taas kattokaivoja joista roskasiivilä puuttuu ja on myös puhdistettava, on noin 9 % kaikista paperi- ja kartonkitehtaiden kattokaivoista.

Diagrammista näkyy, että vain 30 % kaikista kattokaivoista on kunnossa. 70 % kattokaivoista ei ole tarpeeksi hyvässä kunnossa. Suurin ongelma veden katoilta pois pääsyn kannalta on kattokaivojen tukkeutuneisuus.

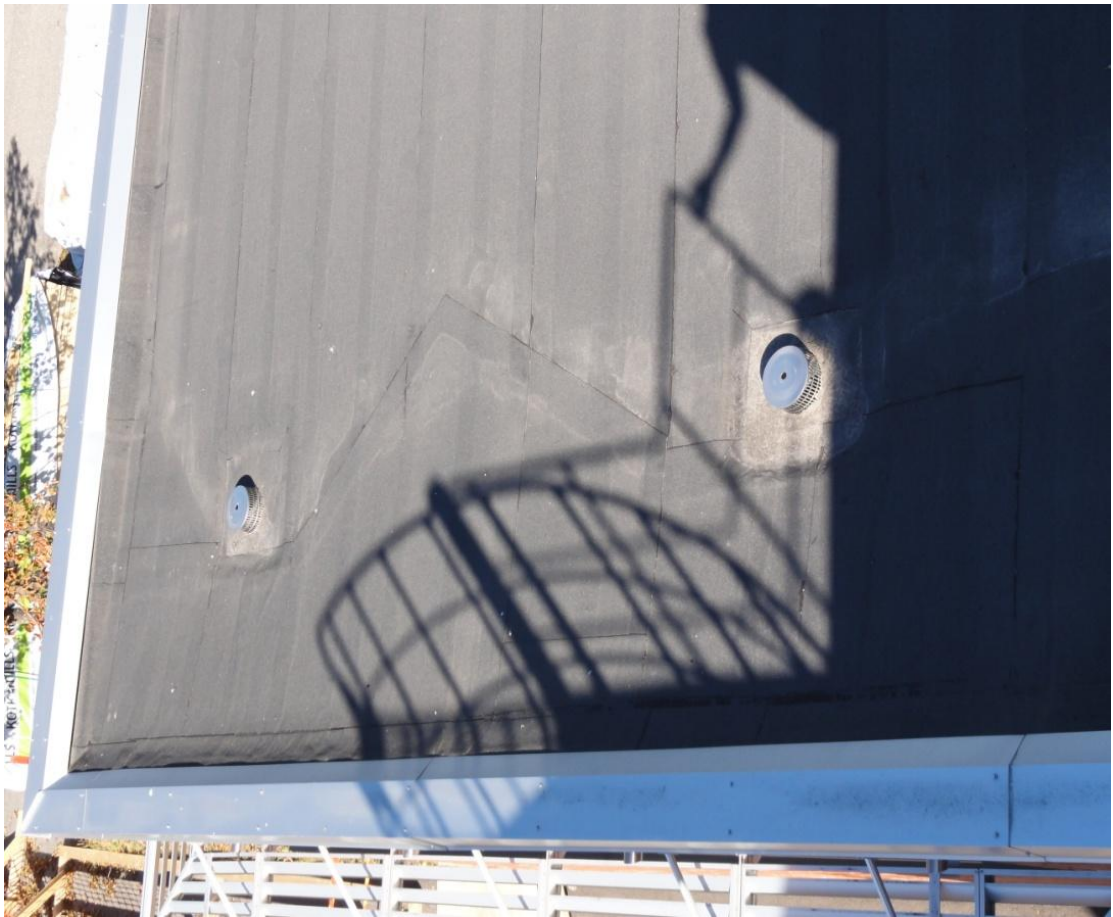
Oven 1 kohta kemikaaliosastolla on hyvässä kunnossa. Kattokaivojen kunto ja määrä on riittävä. Katolla on riittävät kallistukset kaivoja kohden.

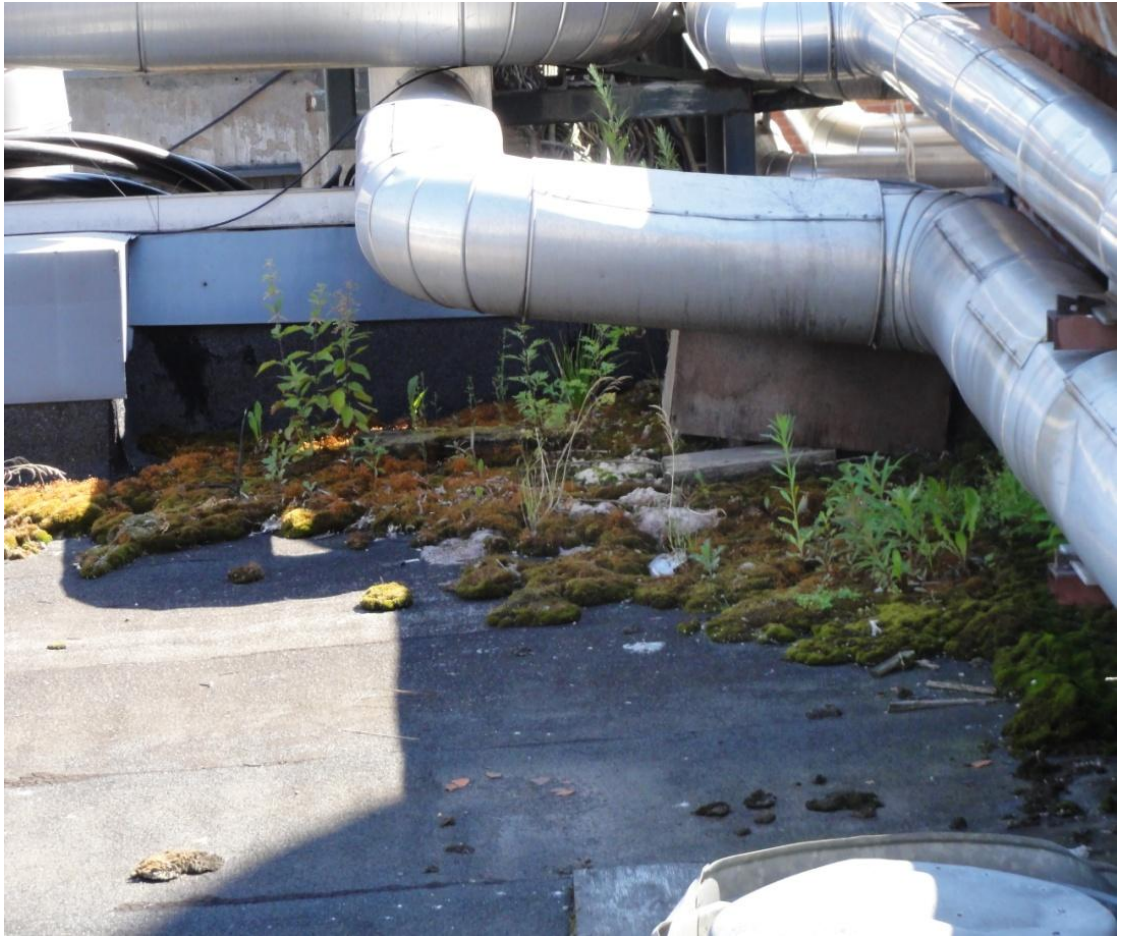
Katolla kasvaa sammalta ja muuta pienkasvustoa.

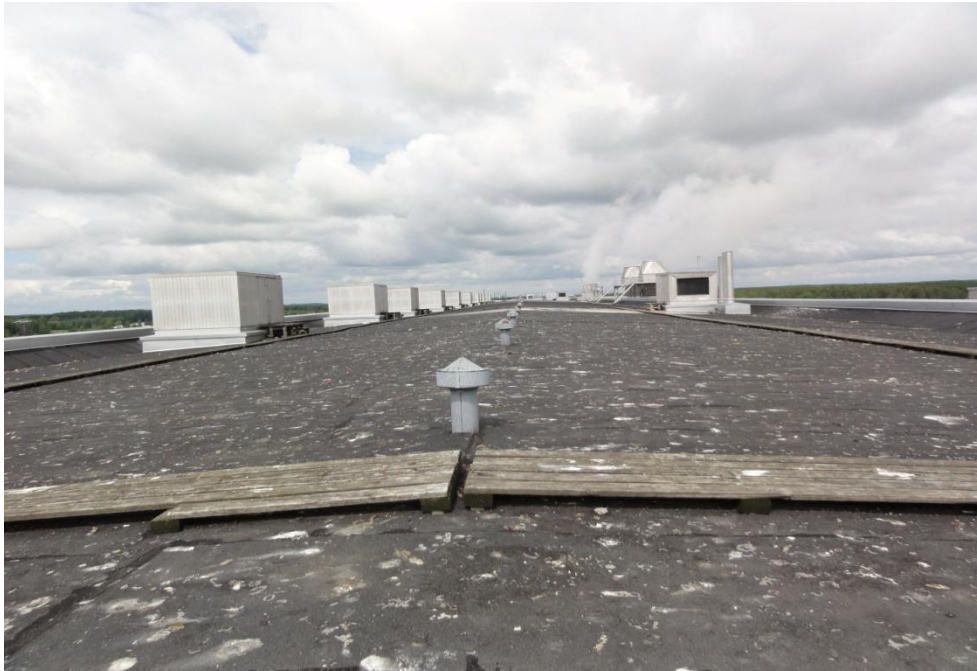
Katolla on runsaasti lintujen jätöksiä.

Katoille, joilla on runsaasti lintujen kuona-aineita tukkimassa sadevesiviemäreitä voitaisiin asentaa linnunkarkottimia, esimerkiksi sopivin välimatkoin pyöriviä peilejä, jotka pitäisivät linnut poissa katoilta.

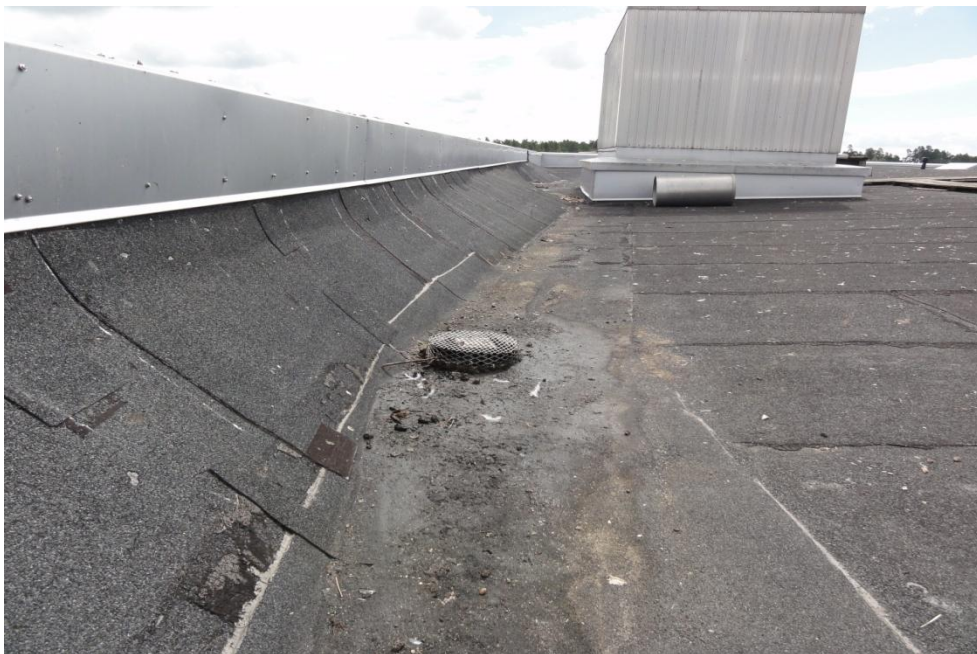
Katon kaadot ovat kunnossa. Katolla on suuria määriä lintujen jätöksiä, jotka estävät veden esteettömän pääsyn kattoviemäriin.

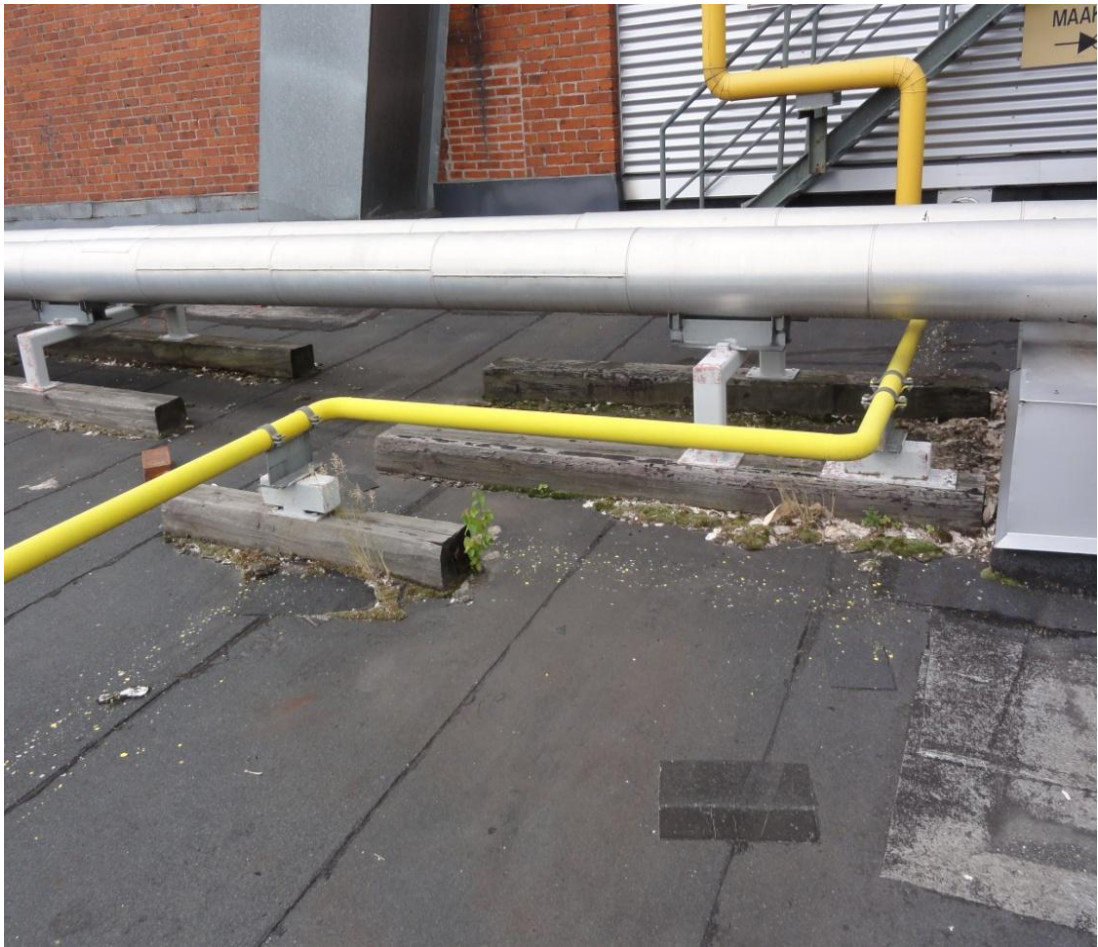
Osalla katoista kulki sähkö ja kaasuputkilinjat kattoa vasten estäen veden virtauksen kattokaivoihin ja rasittaen samalla katon pintaa. Osalle kattoja oli jo alettu vaihtaa sähkö ja kaasuputkilinjoille uusia telineitä, jotka rasittavat katon pintaa vähemmän eivätkä estä veden virtaamista sadevesiviemäriin. Liitteessä 4 näkyy vanhat kaasuputkien tukipilarit.

Kaasuputken tukipilarit estävät veden valumisen sadevesiviemäriin.

Vaihdetaan sähkölinjojen tukipuut pienempiin telineisiin, jotka eivät estä veden virtaamista niin laajalta alueelta sadevesiviemäriin. Telineet myös pienentävät kattoon kohdistuvaa räsytystä.

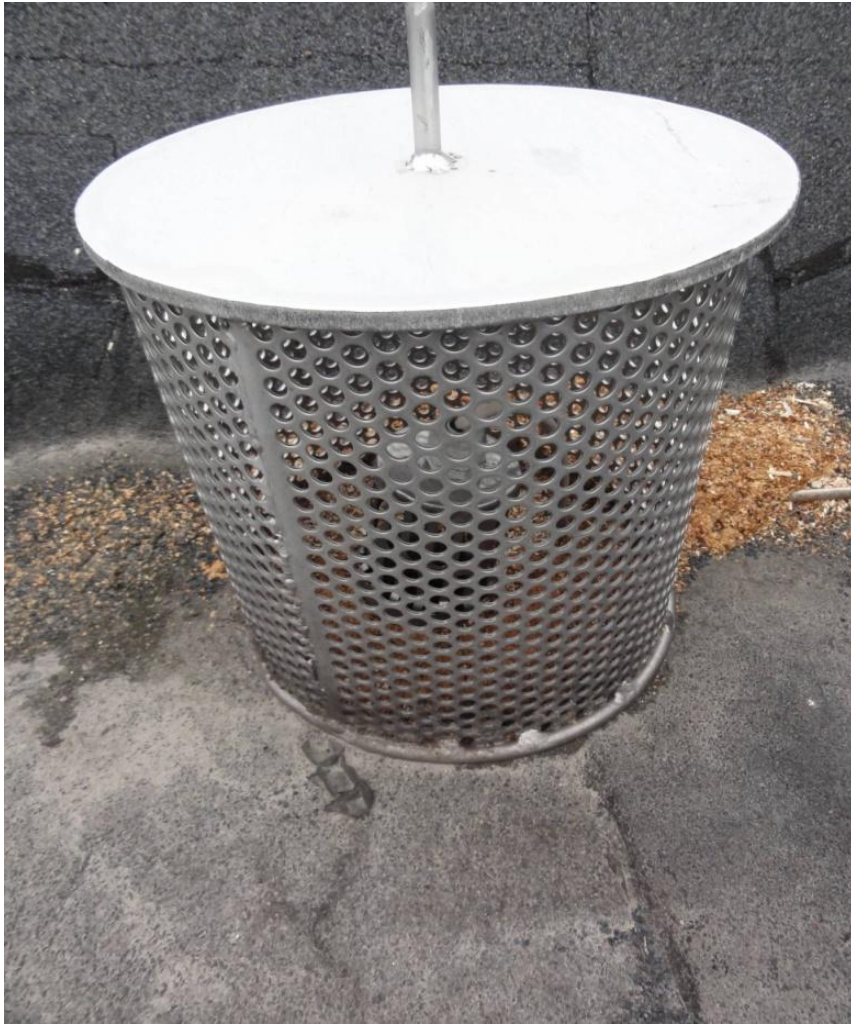
Kattokaivossa on kaksinkertainen roskasiivilä. Uloimmassa roskasiivilässä on sopivan kokoiset reiät roskien läpikäymiseen. Roskasiivilän suuri pinta-ala auttaa myös, että roskasiivilä ei mene tukkeeseen niin nopeasti kuin pienipinta-alainen roskasiivilä.

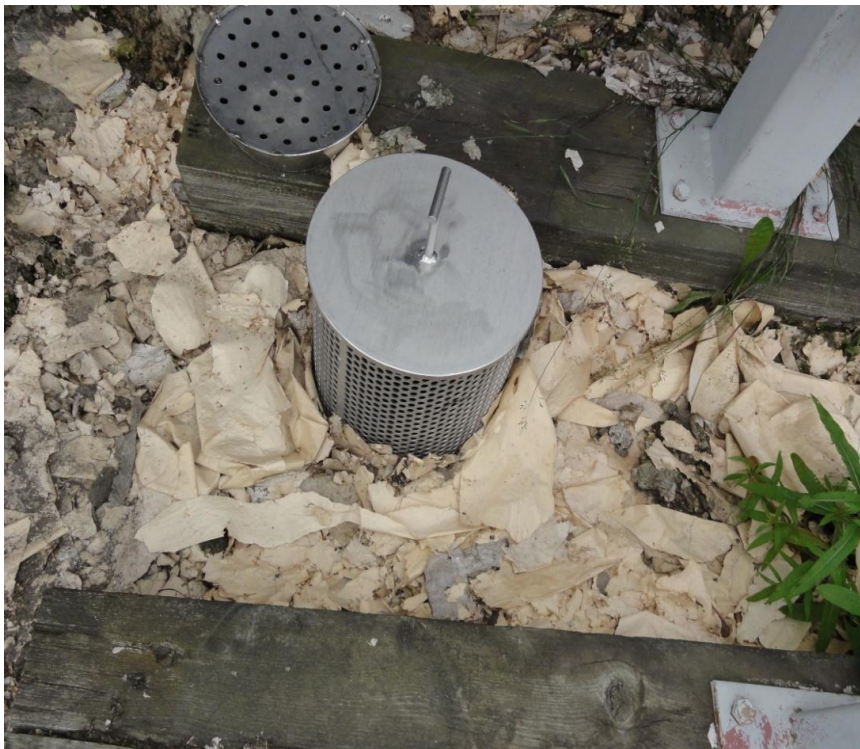
Irtoainesta ja roskaa on liiaksi katolla estämässä veden pääsyn sadevesiviemäriin.

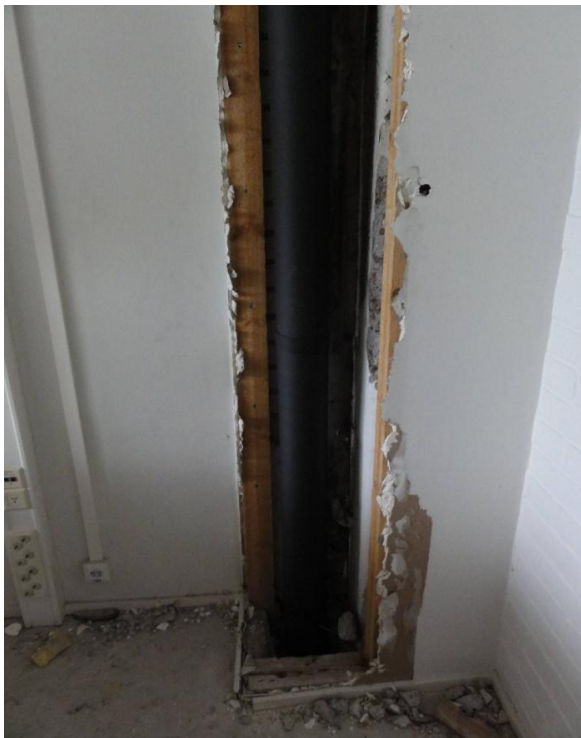
Toimiston uusi eristetty teräsputki.

Kattoremontin yhteydessä vaihdettiin vanhat kattokaivot uusiin teräskaivoihin, jotka ovat lämmitettäviä. Lämmitettävillä kattokaivoilla estetään kattokaivojen jäätyminen ja edesautetaan veden pääsyä sadevesiviemäriin. Muoviset sadevesiviemäriputket vaihdettiin teräspankkiin.

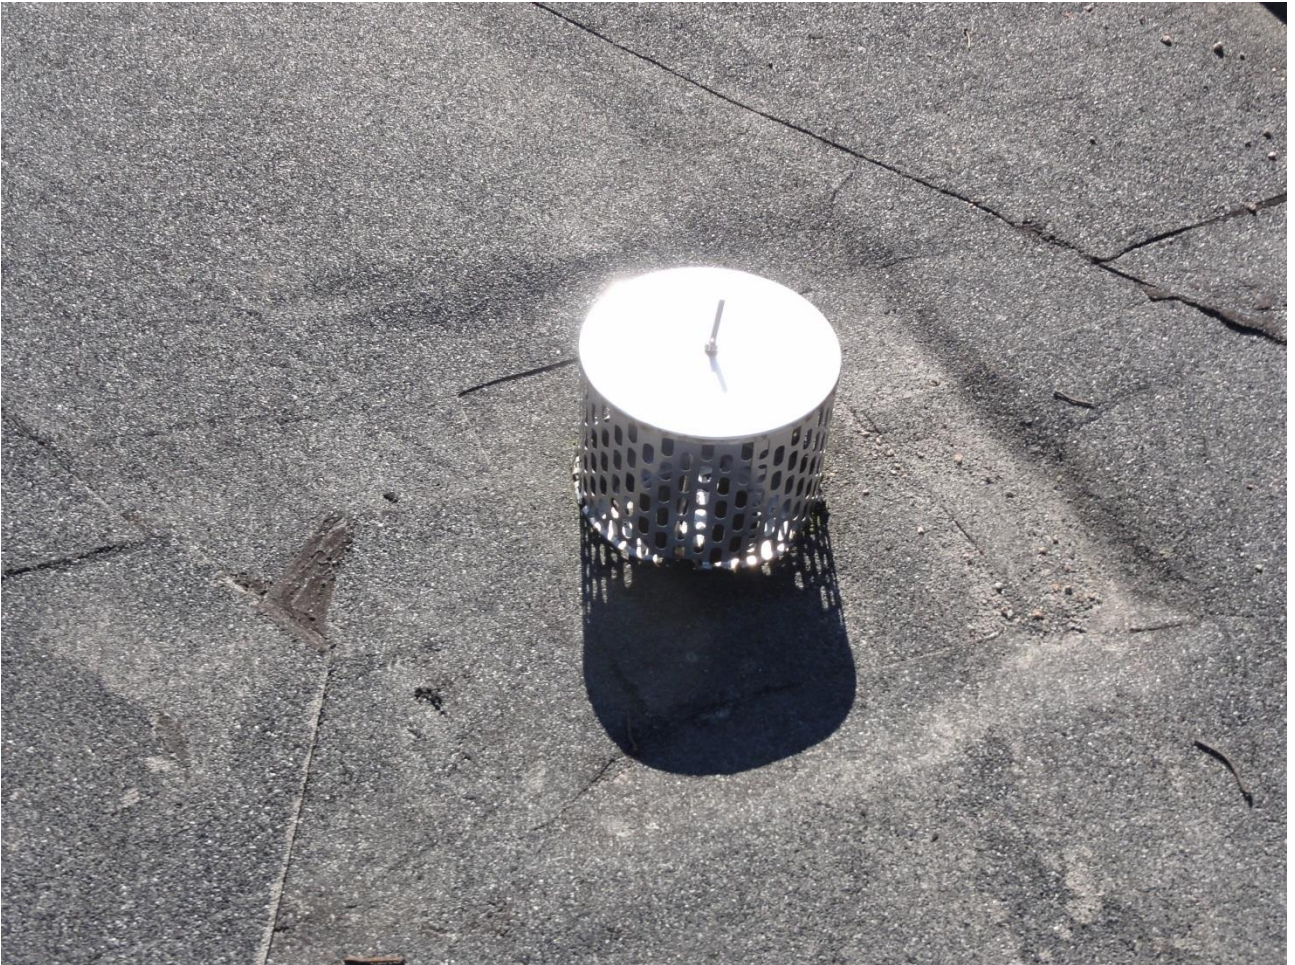
Stora Enson tehtailla käytetty kattokaivo malli

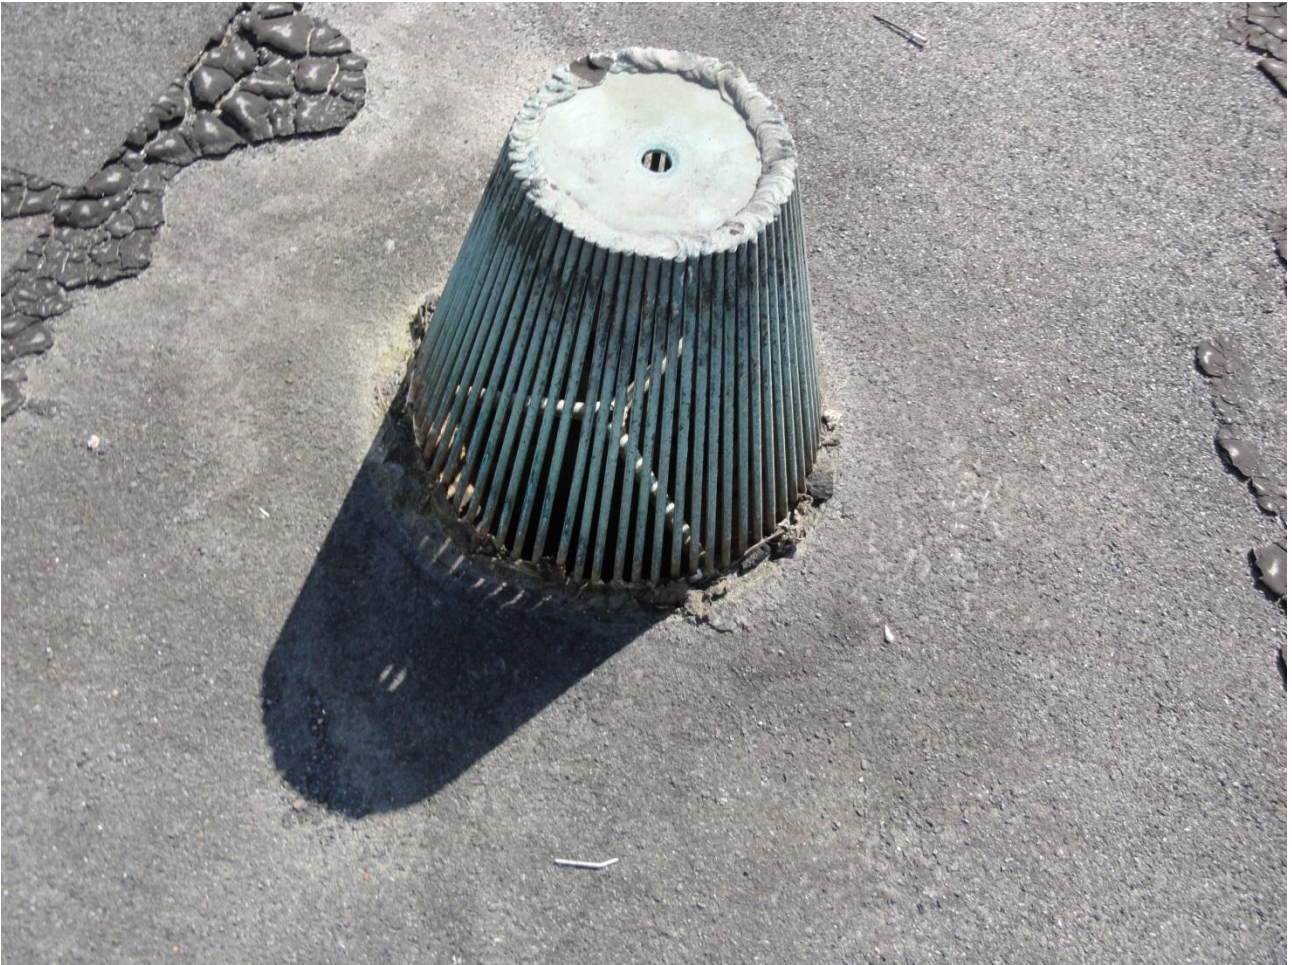
Stora Enson tehtailla käytetty kattokaivo malli
