TALOYHTIÖN HISSILAITTEISTON PÄIVITYS NYKYPÄIVÄÄN

Opinnäytetyö 2013

Guide for Housing Companies for Updating and
Modernizing Old Elevators

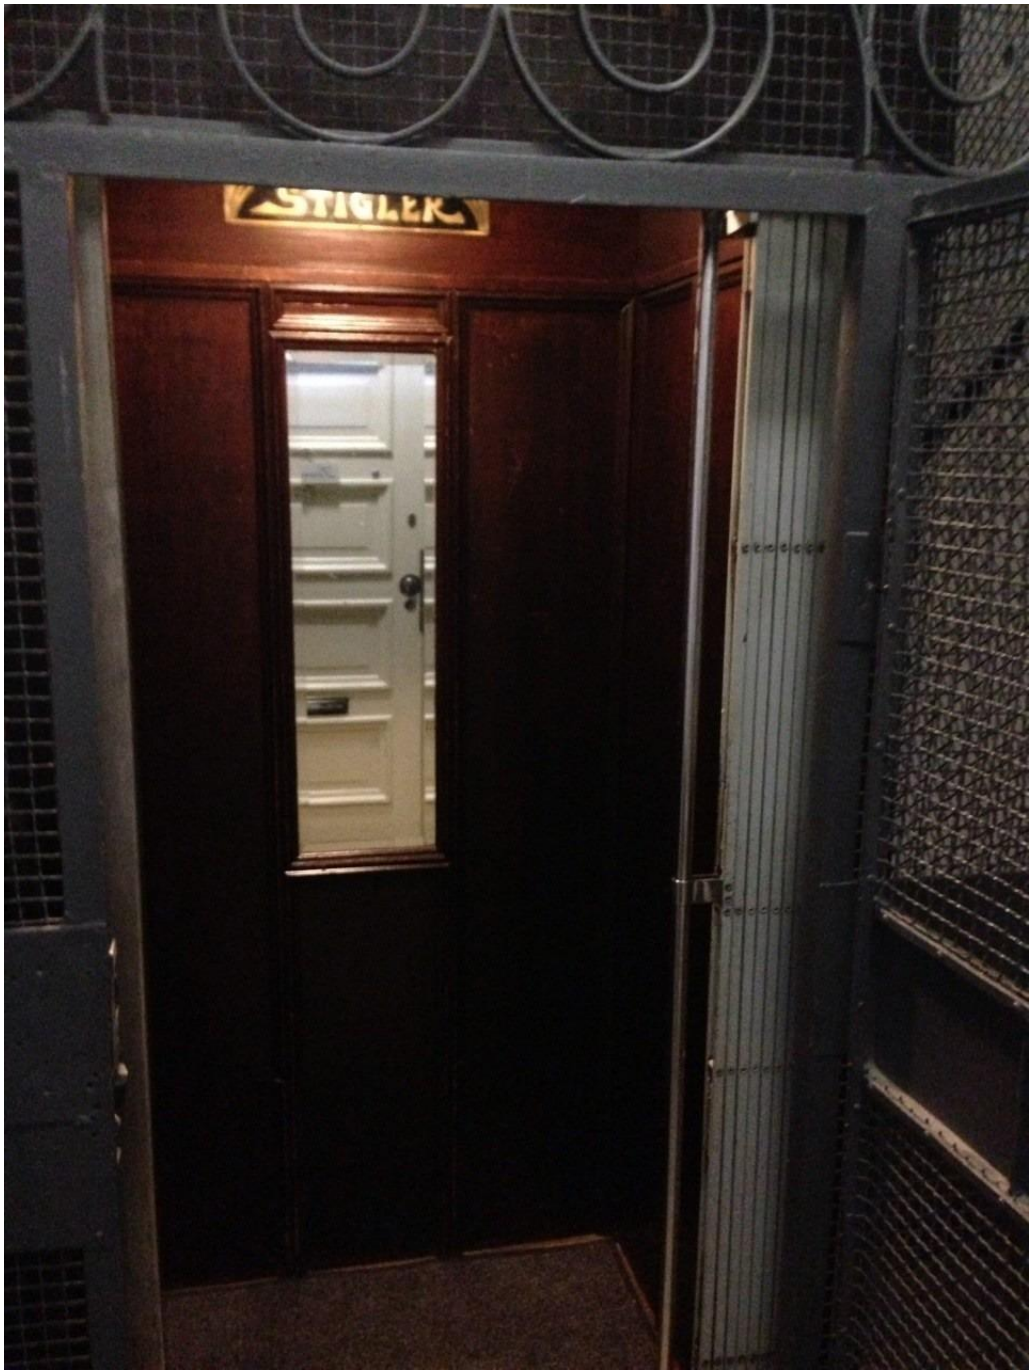
Kuva 1. Vanhanaikaiset veräjälliset hissit ovat pahin esimerkki turvalaitteiden puuttumisesta. Valokuva Niko Nieminen.

Yksi suurimmista turvallisuusriskitekijöistä vanhoissa hisseissä, on niiden korin oven puuttuminen. Hissiin lastatut suuret kuormat voivat aiheuttaa kiilautumisia sekä vaatteiden tai erilaisten hihnojen takertumista edustan ja korin kynnyksen tai kuilun oven väliin. Vuosittain tällaisia tapahtumia sattuu tuhansia, ja osa niistä aiheuttaa jonkinasteisen tapaturman. Nykyaikaisissa hisseissä kyseiset tapahtumat on tehty mahdottomiksi, sillä niissä on aina ovi. Pahimmassa tapauksessa käytössä on vielä hissilaitteisto, jossa on erittäin vanhanaikainen veräjä. Veräjällinen hissikori ilman minkäänlaisia turvalaitteita aiheuttaa erittäin suuren turvallisuusriskin. Kyseinen laitteisto mahdollistaa esineiden, vaatteiden tai pahimmassa tapauksessa lasten sormien/käsien tarttumisen kuilun rakenteisiin.

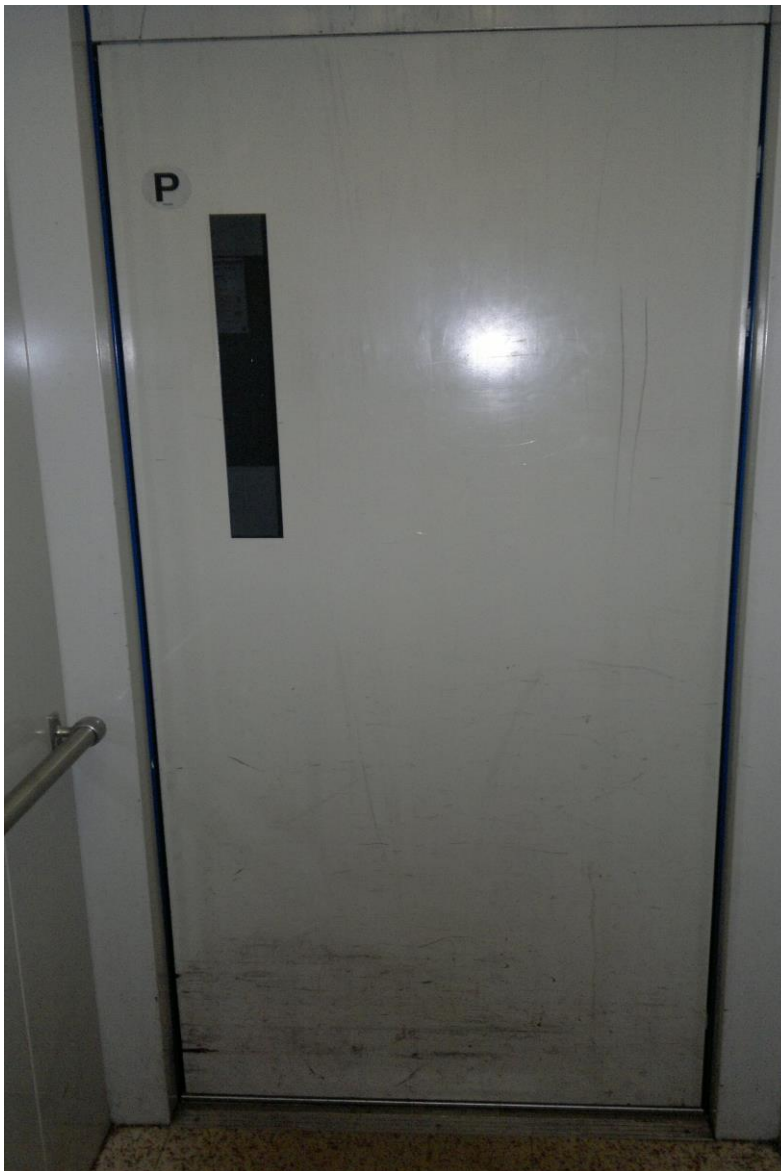
Kuva 2. Nykyään vielä hyvin yleinen mutta turvallisuudeltaan vanhanaikainen hissikori, jossa ei ole ovea. Valokuva Niko Nieminen.

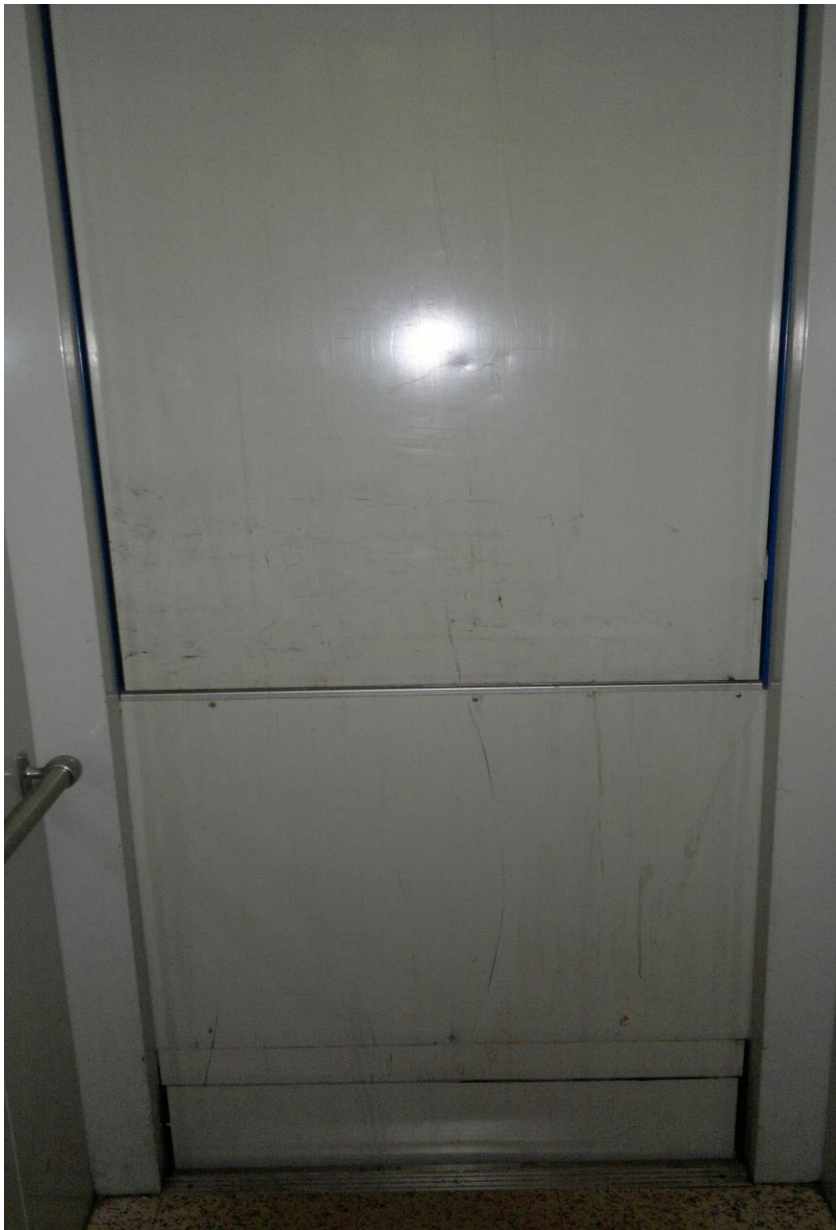
Kuva 3. Oveton hissikori aiheuttaa huomattavan turvallisuusriskin. Valokuva Niko Nieminen.

Vanhan korin turvallisuutta voidaan lisätä huomattavasti lisäämällä siihen ovi. Oven puute on syynä useimpiin vakaviin hissionnettomuuksiin. (4,51)

Pääsääntöisesti oven asentaminen hissikoriin on edullisempi vaihtoehto parantaa hissien turvallisuutta kuin kunnostaa hissikuilun ovi- ja edusrakenteet määräysten mukaisesti. Ovea valittaessa on tärkeää huomioida liikuntarajoitteisten käyttäjien mahdollisuus käyttää hissiä edelleen. Automaattiovi lisää huomattavasti hissien käyttömukavuutta ja helpottaa liikuntarajoitteisten sekä vanhusten ja lasten hissien käyttöä.(4,51)

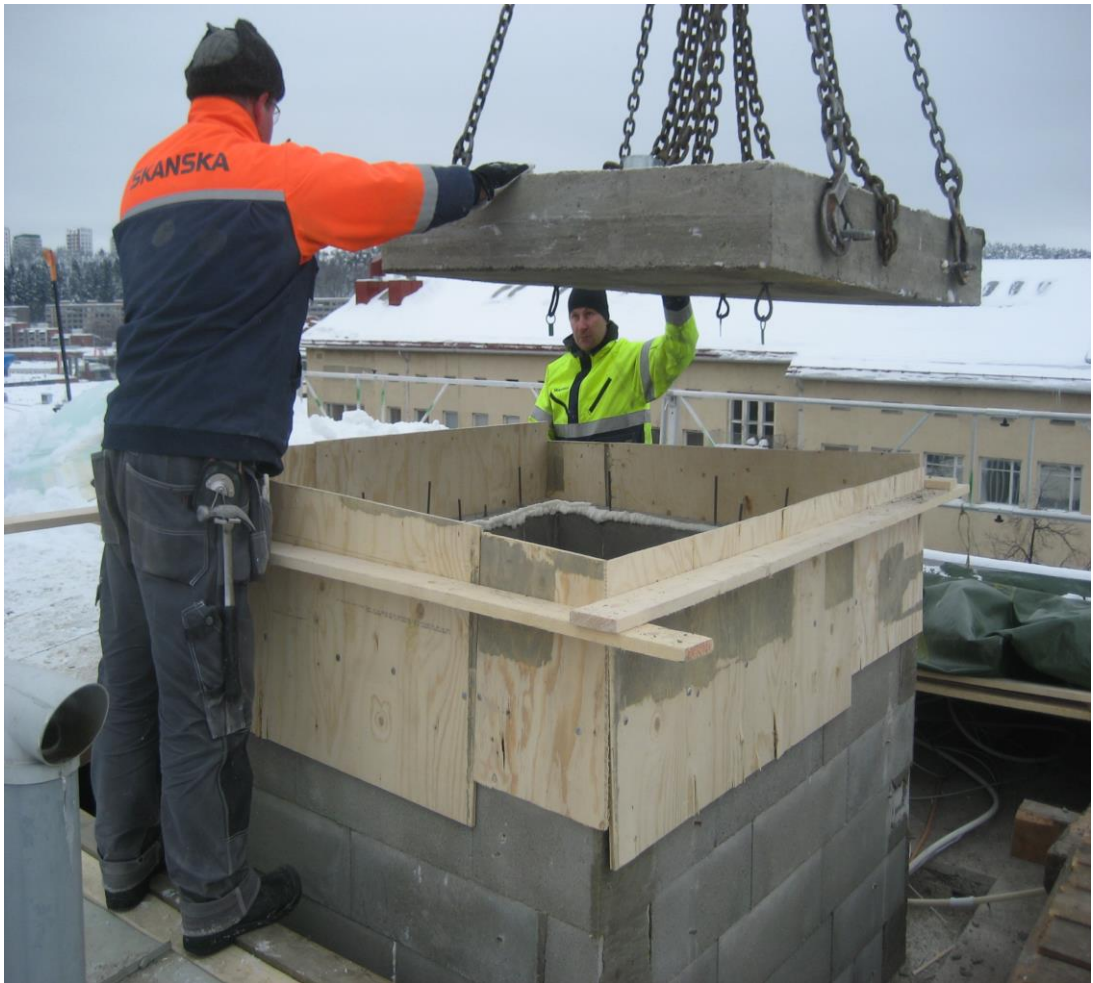
Kuva 4. Hissikuilua on jatkettu ullakon läpi vesikatolle ja siihen asennetaan uusi kansi.(3)

Kuilun rakenteellisilla muutoksilla voidaan joissakin tapauksissa parantaa hissien säävutettavuutta, esim. jatkamalla kuilua kellariin tai ullakolle. Tällöin toimenpiteet vaativat rakennesuunnittelua ja rakennusluvan. Suunniteltaessa vaikkapa ullakon ottamista asumiskäyttöön kyseisistä toimenpiteistä tulee ajankohtaisia.(2)

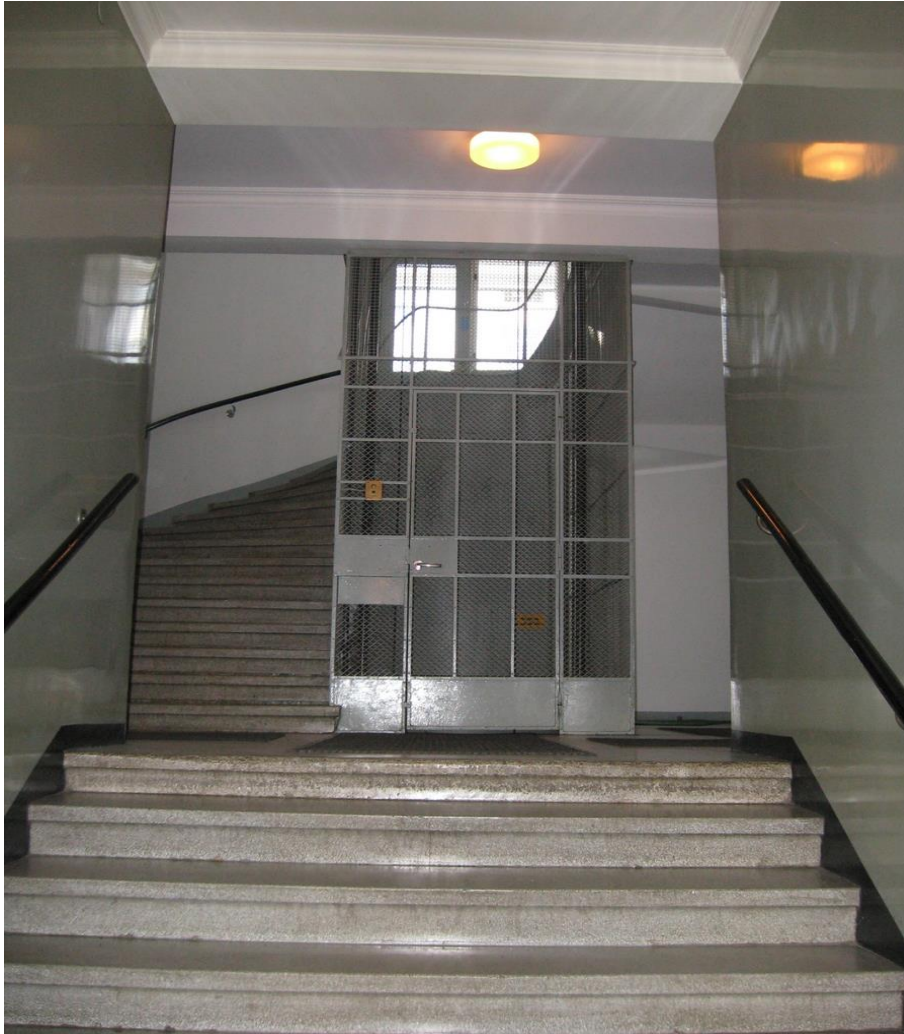
Kuva 5. Kuvan kaltaisessa tapauksessa hissiremontin yhteydessä porraskäytävän esteettisyyttä voitaisiin parantaa poistamalla portaat. Valokuva Niko Nieminen.

Myös käytävistä voidaan hissien uusimisen yhteydessä poistaa liikuntaesteitä. Tällaisia ovat esimerkiksi vanhoissa rappukäytävissä esiintyvät muutaman askeleen nousut ennen hissiä.

Tällaisissa tapauksissa nousu voidaan poistaa ja laskea hissien pysähtymistasoa tai rakentaa luiska, jolloin myös liikuntarajoitteisilla on mahdollisuus käyttää hissiä.
