KARELIA-AMMATTIKORKEAKOULU
Ympäristötekniikan koulutusohjelma

LIEKSAN VUONISJÄRVEN LIMNOLOGISET TUTKIMUKSET JA
ALUSTAVA KUNNOSTUSSUUNNITELMA

Opinnäytetyö
Toukokuu 2013

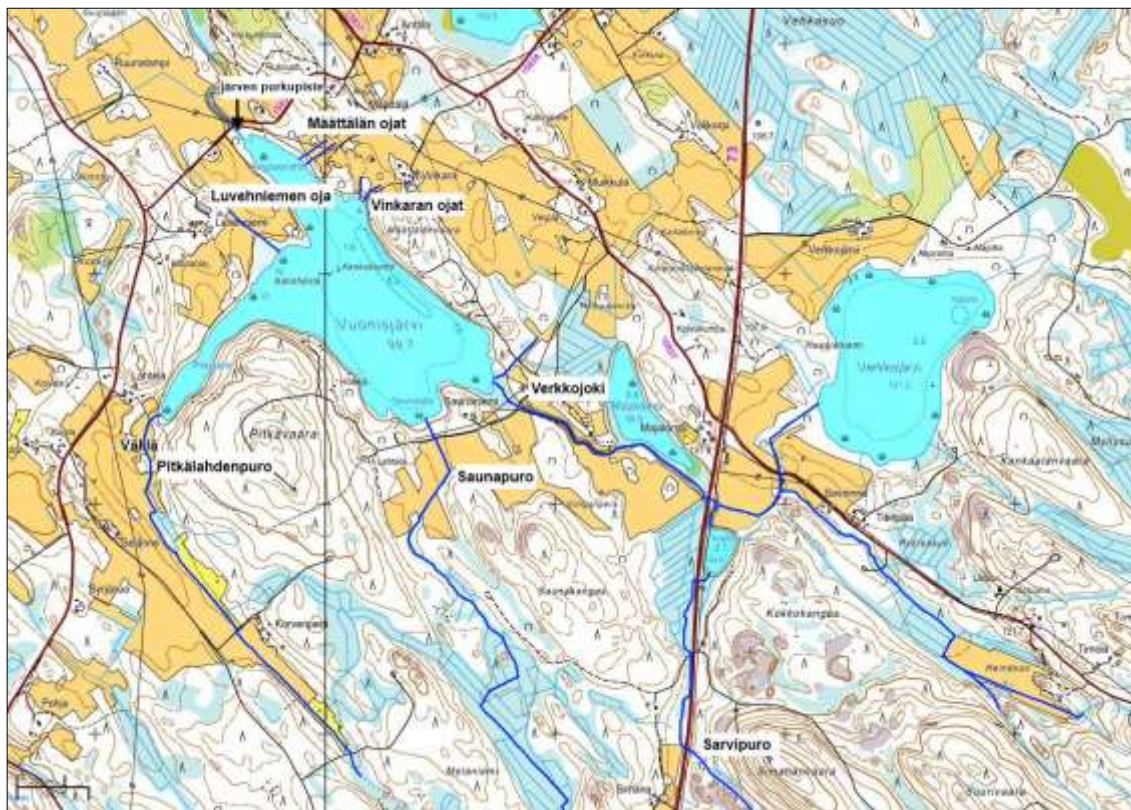
Kuva 4. Vuonisjärven laskevat joki- puro ja ojuomat. Pohjakartta: peruskartta-rasteri, Paikkatietoikkuna 3/2013 © Maanmittauslaitos. Kohdetiedot: Juha Hyvärinen.

Valuma-aluearkastelussa kartoitettiin yhteensä kymmenen Vuonisjärveen laskevaa puro- tai ojauomaa (kuva). Yhteistyössä maanomistajien kanssa on tarkasteltu uomiin mahdollisesti soveltuvia vesiensuojeluteknisiä rakenteita. Rakenteiden suunnittelussa keskeisiä lähtökohtia ovat niiden kyky vähentää jär-

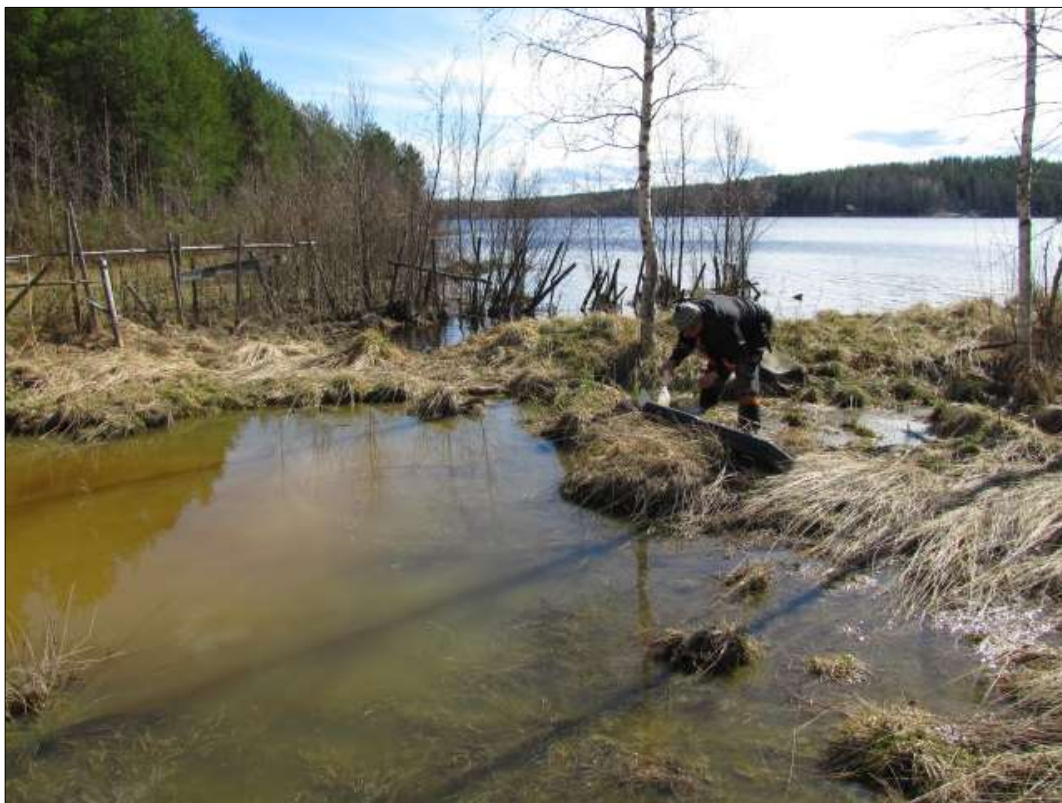
Kuva 5. Näkymä Vinkaran ojien kohdalta. Ojaan yhdeksän on jo aiemmin kaivettu pientä lietekuopan tapaista rakennetta, mikä kertoo positiivisesta suhtautumisesta vesiensuojeluun. (Kuva: Juha Hyvärinen.)

Ojat 9 ja 10 muodostavat kahden ojan kokonaisuuden järven länsirannalla (kuva 5). Ojan 9 alapäähän järven pinnan tasolle on tehty pieni allasmainen rakenne, joka kasvaa tällä hetkellä korkeista ravinnepitoisuuksista kertovaa pikkulimaskaa. Tämän kosteikkoaltaan laajentaminen voisi parantaa ravinteiden pidättyvyyttä. Ojassa 10 on kaivettuna hieman järven pinnan yläpuolelle pieni kosteikkoallas, josta vesi virtaa ylivuotona järveen. Tämä kosteikko on hyvä alku, mutta lienee liian pieni. Sen toimintaa voitaisiin tehostaa laajentamalla kosteikkoa ylävirtaan päin. Toinen kosteikkoallas voitaisiin rakentaa nykyisen yläpuolelle niin, että veden pinta siinä tulisi hieman korkeammalle kuin nykyisessä. Lisäksi vielä alemmasta altaasta tukittaisiin nykyinen virtaus ja ohjattaisiin vedet pintavaluntana järveen.

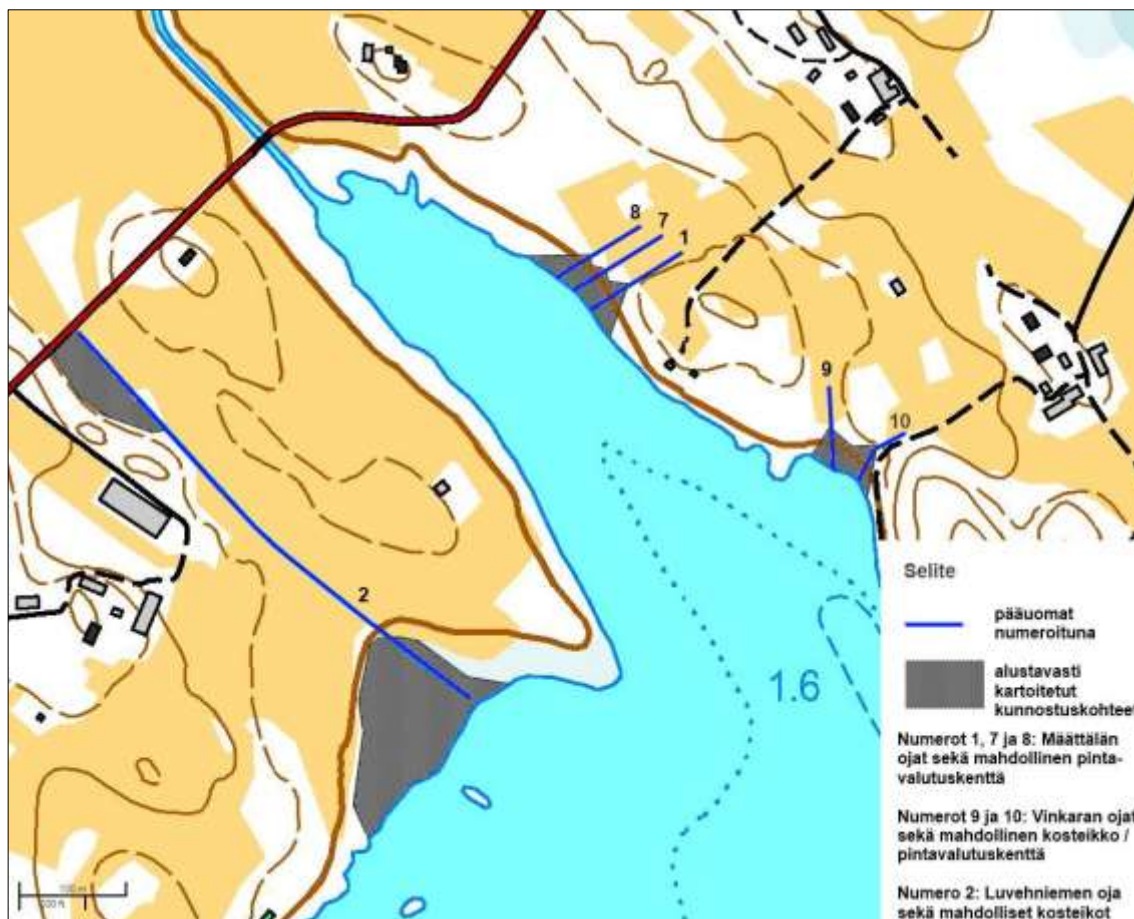
Kuva 6. Vuonisjärven pohjoisosaa. Järveen laskevat tarkastellut uomat sekä mahdolliset kunnostuskohteet on merkitty. Pohjakartta: maastotietokannan elementit "vesi", "rakennukset", "liikenneverkko", "pellot", "suot" ja "korkeuskäyrät", Paikkatietoikkuna 4/2013 © Maanmittauslaitos. Kohdetiedot: Juha Hyvärinen.

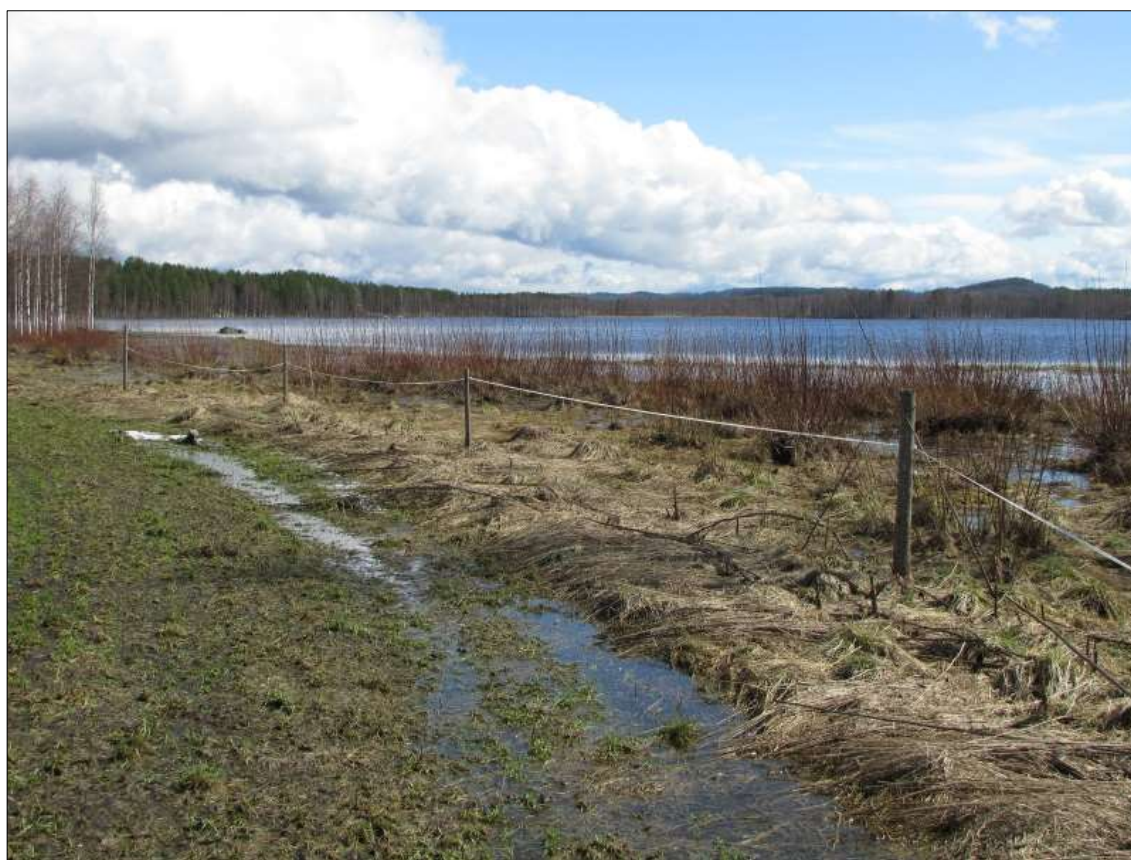
Kuva 7. Näkymä Luvehniemen rannassa. Luvehniemen pellot ulottuvat aivan matalan sekä järven veden pinnankorkeuden vaihteluille alttiin ranta-alueen tuntumaan saakka. (Kuva: Juha Hyvärinen.)

Järvenlaskujen jäljiltä jääneestä vesijättömaasta on Luvehniemen kohdalla muodostunut koivua kasvavaa rantaluhtaa, jonka läpi oja 2 virtaa. Läheisyydessä on myös hakamaita, jotka ovat nykypäivänä maatalouden perinneympäristöjä. Luhdan kohdalle on maanomistaja jo tehnyt ojaan kosteikonomaista laajennusta. Tässä kohdassa maasto sallisi tehtävän pitkäomaisen kosteikon, jonka alkupää voisi esimerkiksi olla syvä ja keski- ja loppuosa matala pää. Syvään päähän laskeutuvaa kiintoaineista ruopattaisiin aika ajoin pois osana kosteikon kunnossapitoa. Tästä kosteikosta tulisi sen verran laaja, että se voisi houkutella vesilintujakin.

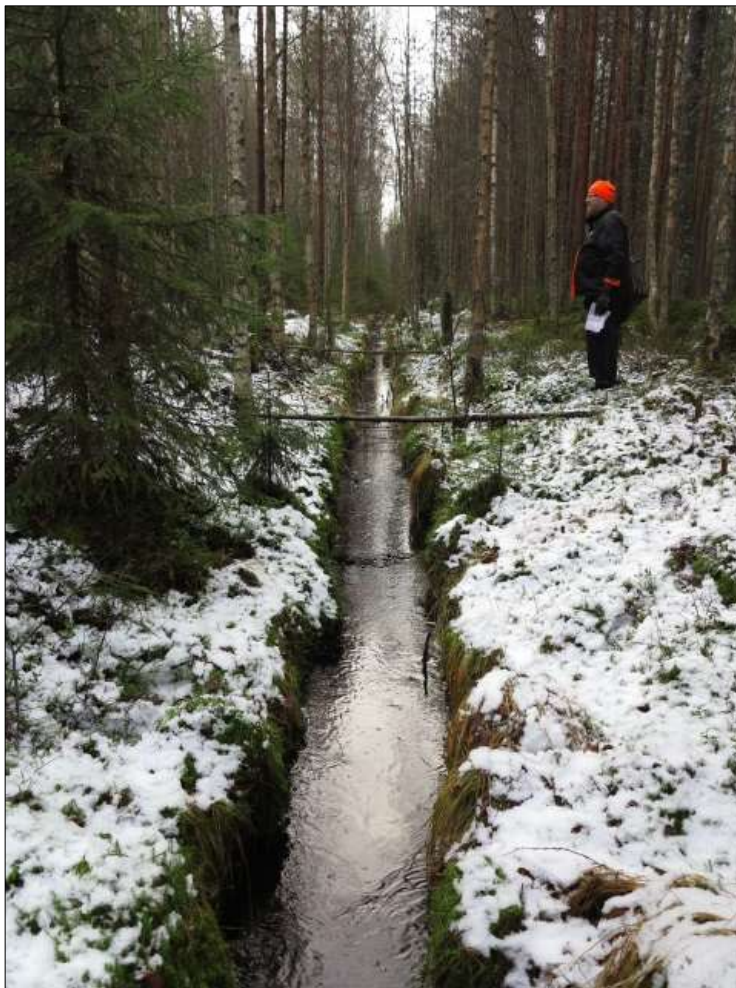
Kuva 8. Näkymä Saunapuron yläjuoksulla. Saunapuron tämä osuus on perattu suoraksi. Mahdollinen purokunnostuskohde pohjapatoineen. (Kuva: Juha Hyvärinen).

Saunapuro tuo vesiä Vuonisjärven valuma-alueen lounaisosista (kuva 8). Se on suurimmaksi osaksi perattu uoma; lähinnä Vuonisjärven eteläpuolisten peltojen yläpuolelta alkava noin 0,4 km:n mittainen osuus on luonnontilaisen kaltaista mutkittelevaa ja kapeaa uomaa. Tälle osuudelle sijoittuu myös aukkohakkuu-alue, jonka yläpuolelta alkaa voimakkaasti perattu kaivettu osuus. Ennen Melaniemen ja Saunakankaan välistä suo-osuutta hakkuuaukon yläpuolella on mahdollinen purokunnostuskohde paikassa, jossa uomassa on pienellä matkalla koskimaista osuutta. Tämän yläpuolella maaston viettävyys ja samalla virtaus tasaantuu. Uoma on kaivettu yhä syvemmäksi suo-osuudelle tultaessa. Suolla pääuomaan liittyy useita pieniä, eriasteisesti umpeen kasvaneita ojia, joista osassa virtaa jonkin verran vettä. Tuoreita perkausjälkiä ei ole näkyvissä. Tällaisten umpeenkasvaneiden ojien aiheuttama vesistökuormitus on yleensä pieni.

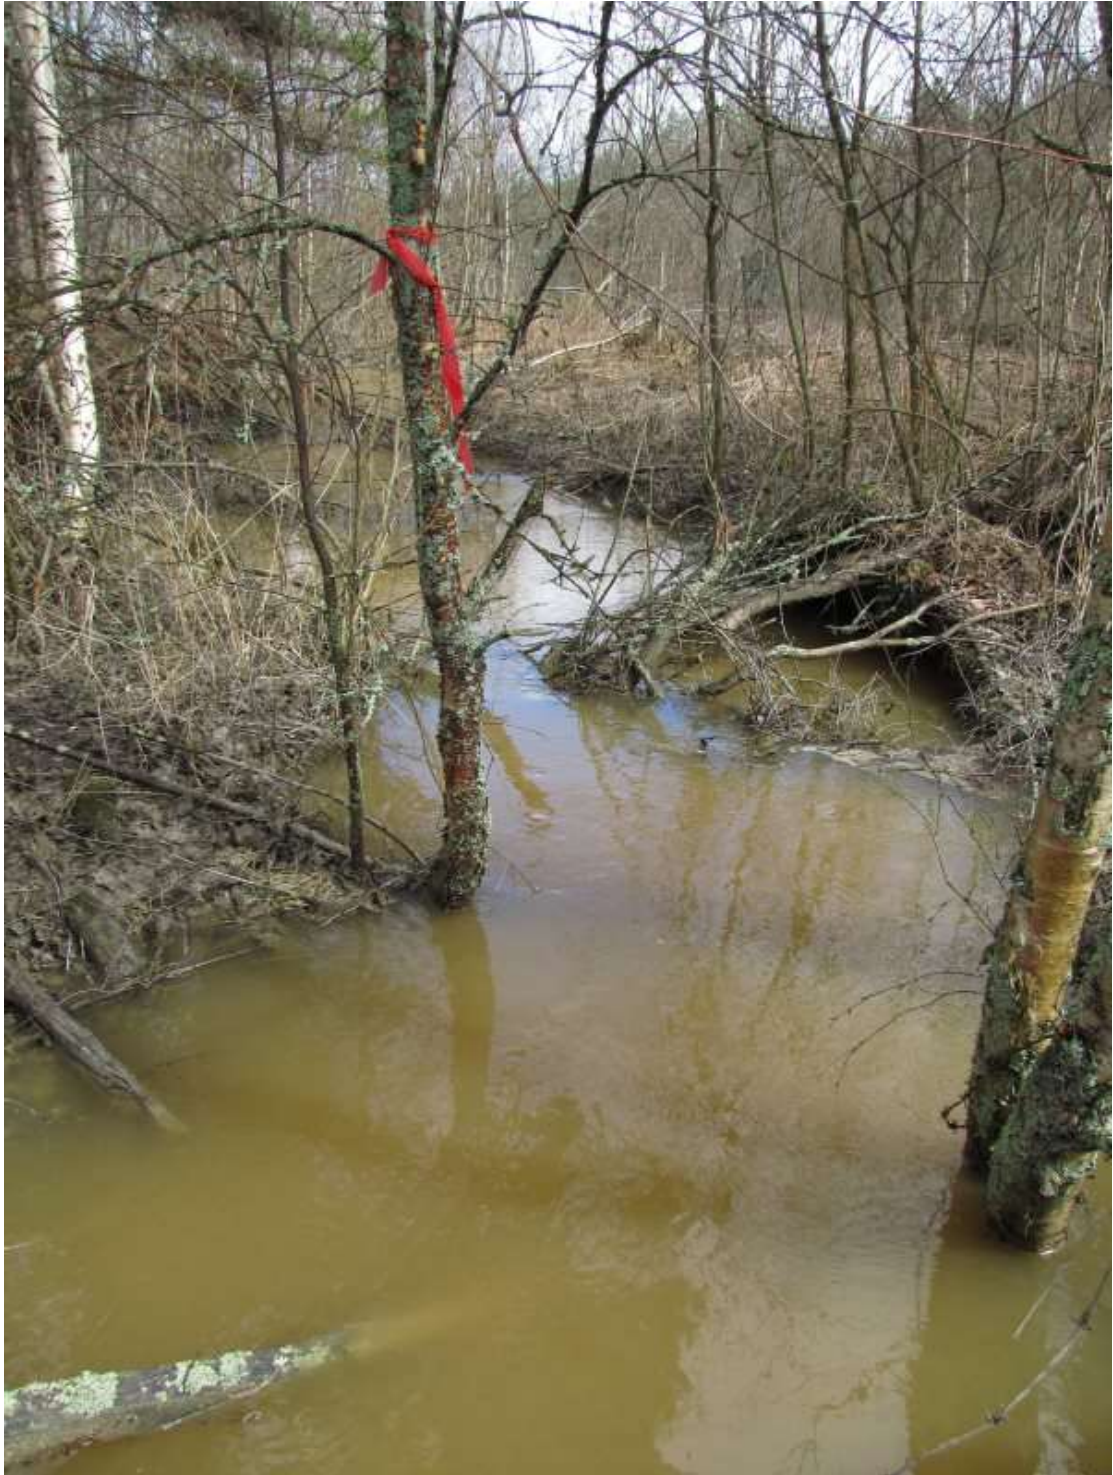
Kuva 11. Pitkälahdenpuron alajuoksun uomaa. Vesi oli keväällä 2012 ruskean sameaa runsaasta kiintoainemäärästä johtuen. (Kuva: Juha Hyvärinen.)

Pitkälahden päähän laskeva Pitkälahdenpuro kulkee alaosiltaan ensimmäiset 1,8 km läpi maanviljelysalueiden (kuva 11). Kevään 2012 vedenlaatututkimusten mukaan Pitkälahdenpuron veden ravinnepitoisuudet olivat ojan alapäässä paljon korkeammat kuin vertailupisteessä peltoalueen yläpuolella. Tätä peltoalueen kohdalla veteen tulevaa ravinnelisäystä vähentämään voidaan ojan alaosiin rakentaa vesiensuojeluteknisiä rakenteita.

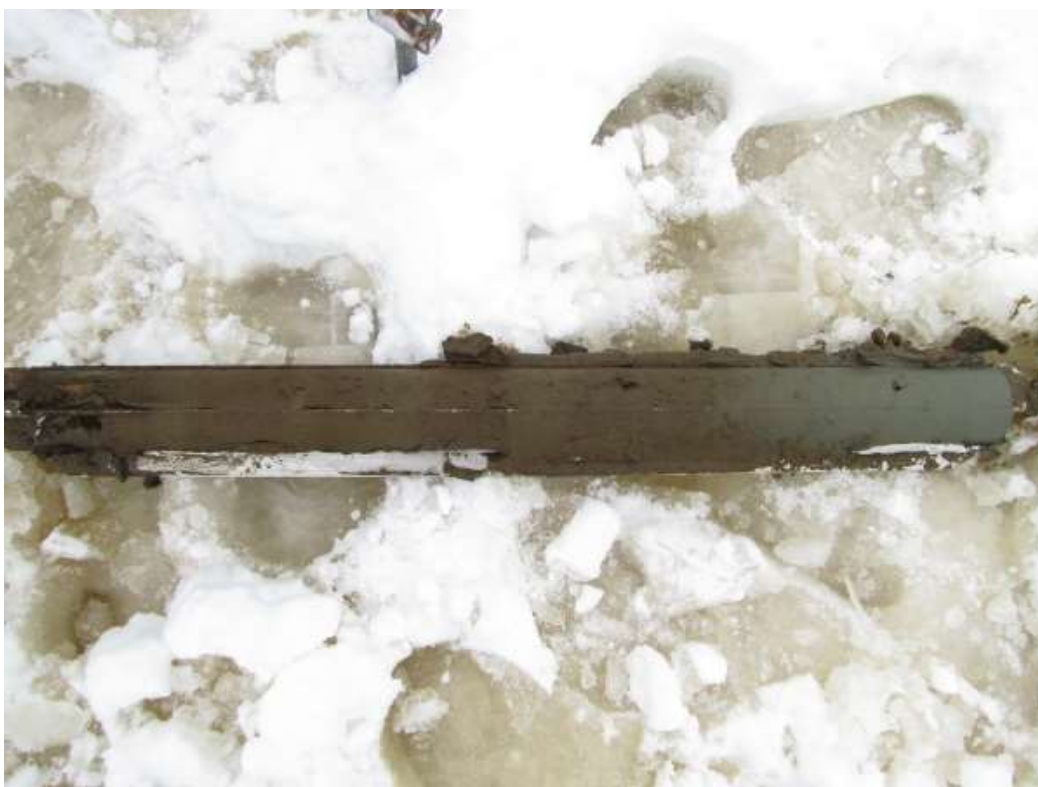
Kuva 14. Turvekairalla nostettu pohjasedimenttinäyte. Tarpeeksi syvälle mentäessä hopeanharmaa savikerros tulee vastaan. (Kuva: Juha Hyvärinen.)

Maaliskuun aikana tehtiin myös järven pohjasedimenttitutkimus. Tutkimuksen tarkoituksena oli selvittää pohjasedimentin laatu ja määrä. Keskeisiä tutkimuskysymyksiä olivat ensinnäkin, onko eri puolilla järveä havaittavissa eroa hienojakoisen orgaanisen aineksen muodostaman kerroksen paksuudessa, ja toiseksi, mikä on pohjasedimentin hapetus-pelkistysaste. Kenttätutkimuksessa käytettiin jatkettavaa rautaista ns. suokairaa, joka uppoaa hyvin pehmeään ainekseen ja sulkee sisäänsä yhden metrin mittaisen pystysuoran sedimenttinäytteen.

Näytesarjoissa mentiin niin syväälle, kuin kaira saatiin uppoamaan. Näytteistä kirjattiin silmämääräiset havainnot sedimentin koostumuksesta ja ulkonäöstä, sekä mitattiin erilaisten kerrostumien paksuudet.
