# Kouvolan vesilaitoksen pohjavedenot- tamoiden havainnointijärjestelmän kar- toittaminen ja kehittäminen

Liikelaitos Kouvolan Vesi

TEKIJÄ: Noora Kuossari

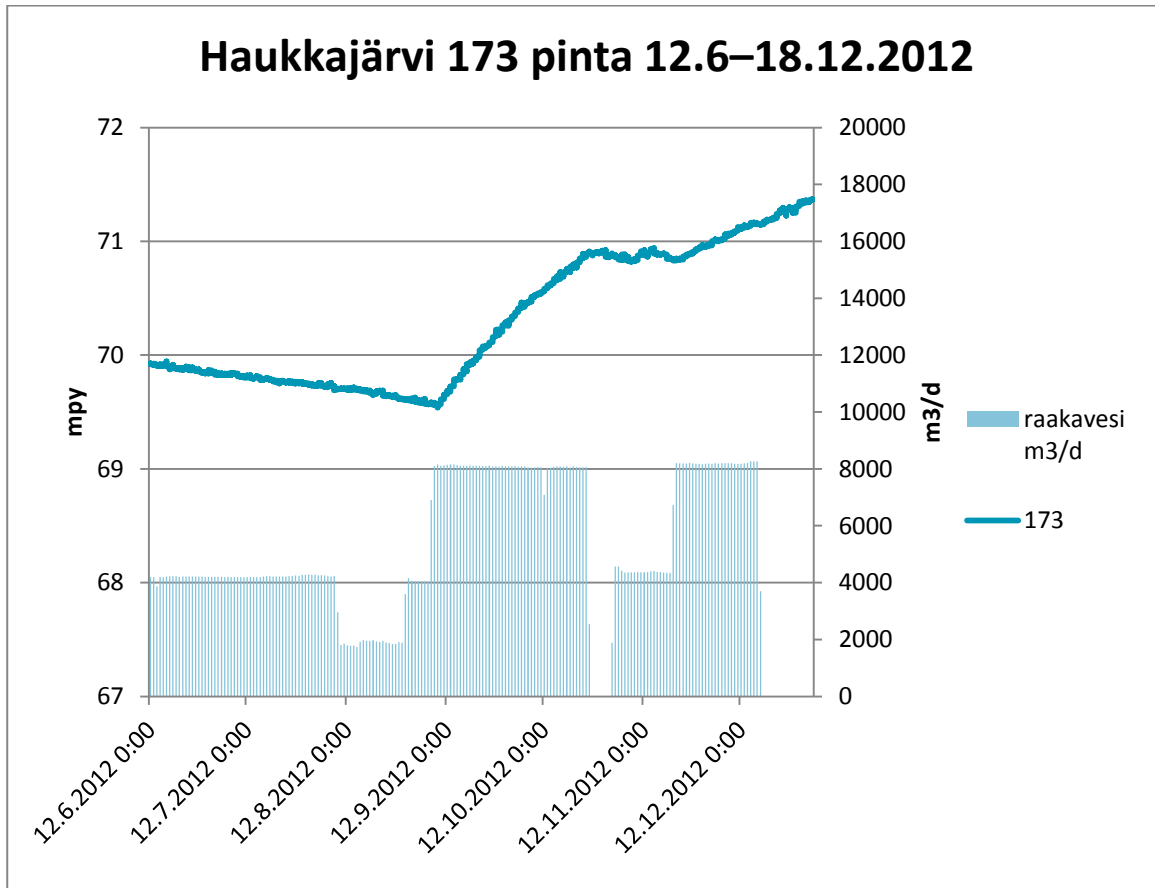
Kuvio 6: Havaintoputken 173 pinnankorkeudenmittaus 12.6–18.12.2012, Keller. (Noora Kuossari, 2013)

Havaintoputken 173 ja imeytysaltaiden välillä on hydraulinen yhteys. Pohjaveden pinnankorkeus reagoi melko nopeasti imeytyksen muutoksiin. Syyskuun alussa imeytymäärää on nostettu ja pohjaveden pinnankorkeus lähtee pienellä viiveellä nousuun. Imeytyksen ollessa kokonaan pois pohjaveden pinnankorkeus laskee.
