PALVELUKESKUS JUVAKODIN  
SISÄILMAONGELMAN  
JATKOSELVITYS

Opinnäytetyö  
Ympäristötekniikan koulutusohjelma

Toukokuu 2013

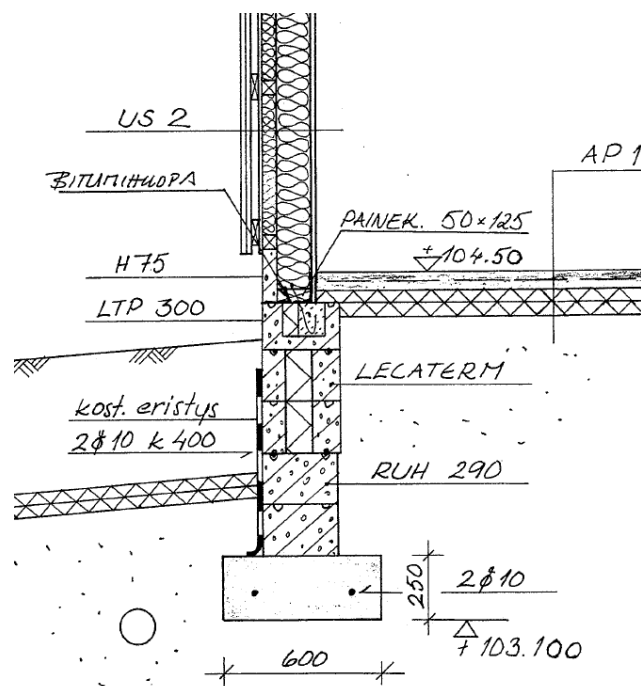
**KUVA 2. A- ja B-osan lattiarakenteen poikkileikkaus (Mustonen 2013).**

alajuoksu, jonka päältä nousee rakennuksen runkorakenteet. Alajuoksun ja sokkelin välissä on bitumihuopakaistale. Runkorakenteina on käytetty teräsbetonielementtejä, harkkoja tai puuta. Rakenteiden eristeenä on käytetty 175 mm:stä kivivillaa ja tuulensuojalevynä kipsilevyä. (Yleiskuvaus peruskorjauksesta 2011, 7.)

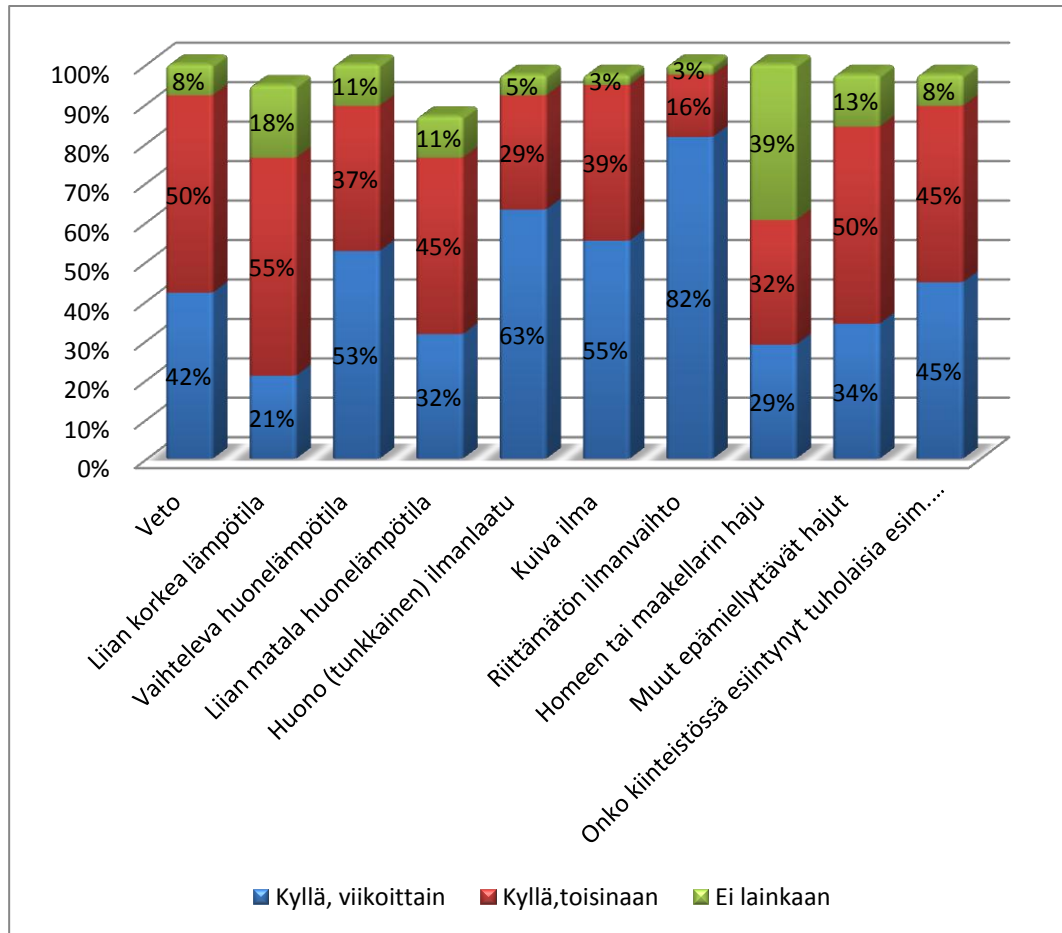
Kuvassa 3 työympäristössä esiintyneet ongelmat on esitetty prosentteina. Prosenttiosuudet on laskettu aina tapauskohtaisesti. Työympäristön puutteet tai ongelmat esiintyvät viikoittain tai toisinaan. Suurimmat ongelmat, joita tunnettiin viikoittain, olivat riittämätön ilmanvaihto, huono tai tunkkainen ilmanlaatu ja kuiva ilma. Myös muita työympäristön ongelmia esiintyi viikoittain, kuten vaihteleva huonelämpötila, veto ja kiinteistössä esiintyvät tuholaiset. Kaikki kyllä-vastaukset ylittävät 20 % merkitsevyysrajan.

**KUVA 3. Henkilökunnan havaitsemat ongelmat työympäristössä**

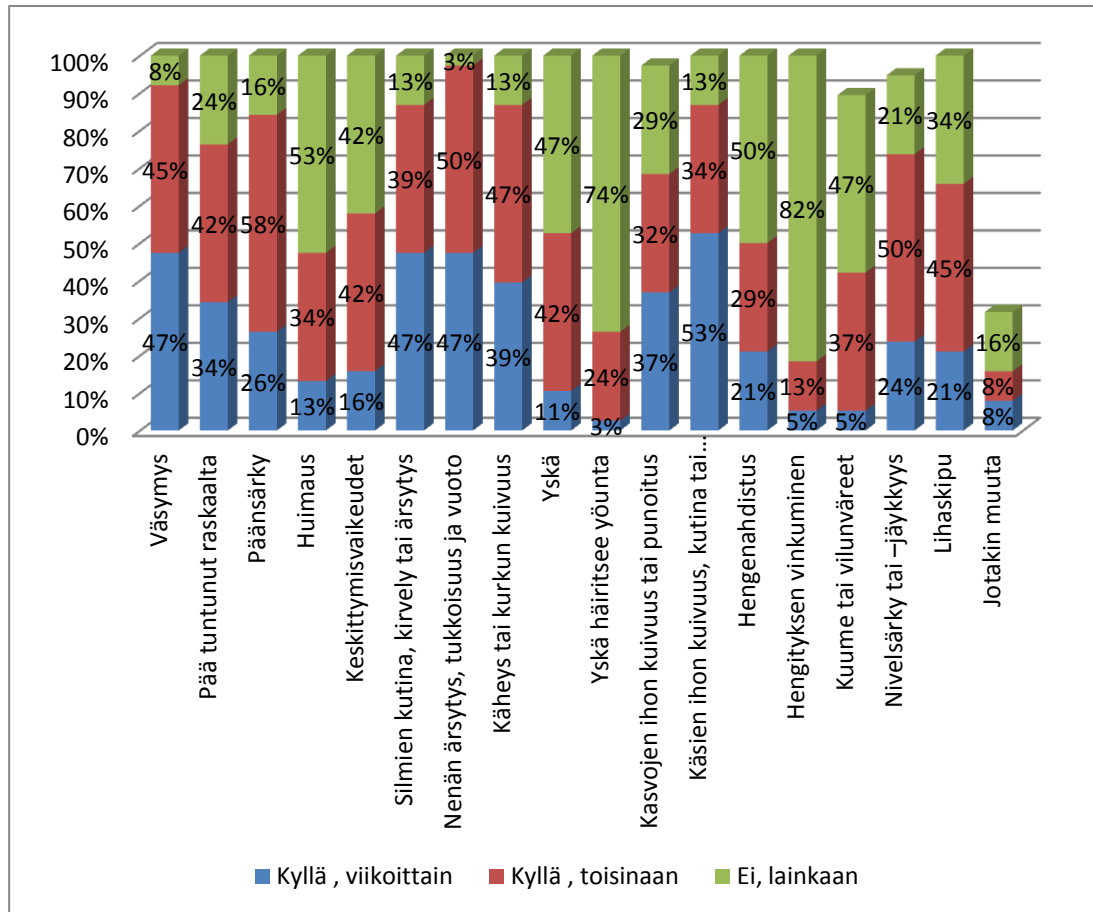
Kuvassa 4 on esitetty työympäristössä esiintyneitä oireita. Henkilökunta oireilee runsaasti viikoittain tai toisinaan. Viikoittain 55 % ja toisinaan 88 % kaikista vastanneista tunsi jonkinlaisia oireita, jota voidaan pitää merkittävänä haittatekijänä.

Viikoittain tai toisinaan esiintyviä merkittäviä oireita olivat käsien ihon kuivuus, nenän ärsytys, silmien kutina ja väsymys. Muita esiintyviä oireita olivat kurkun käheys tai kuivuus, kasvojen ihon kuivuus, kutina tai punoitus, raskaalta tuntunut pää ja päänsärky.

**KUVA 4. Työympäristössä esiintyneitä henkilökunnan oireita**

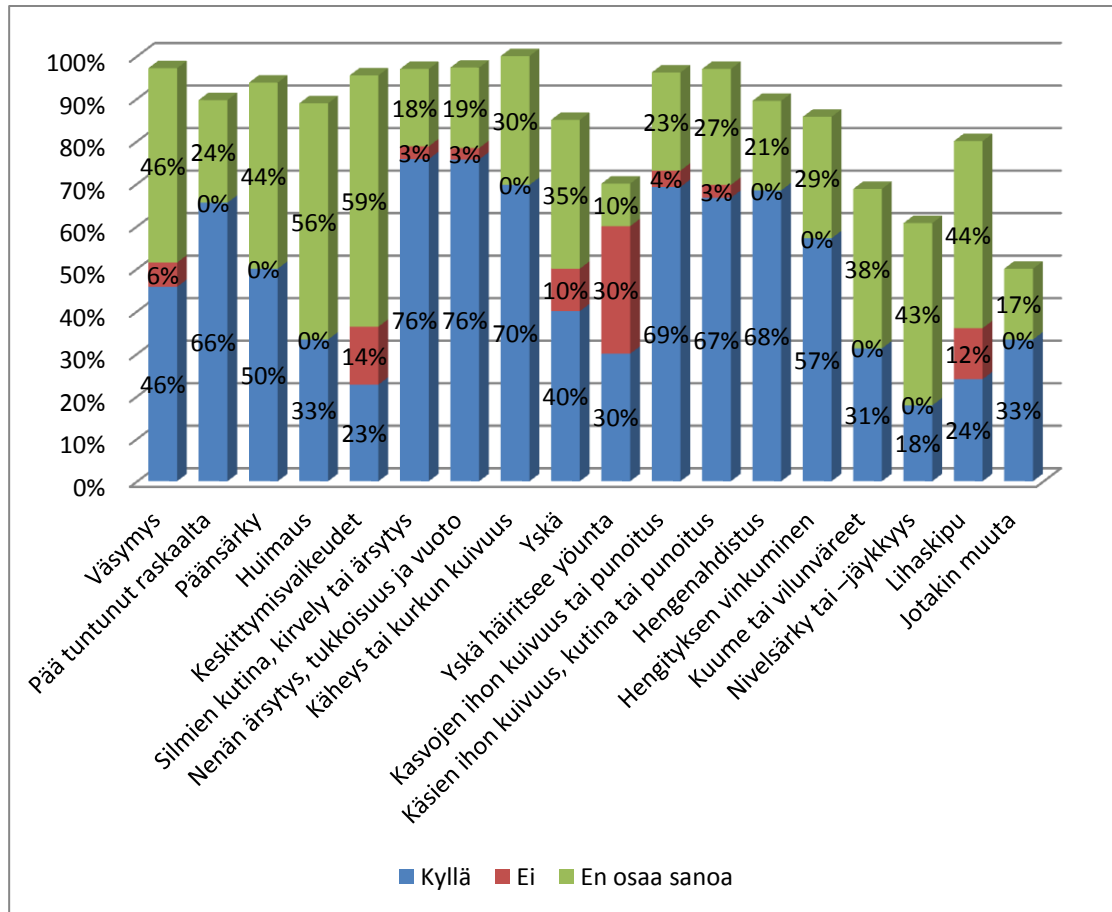
Kuvassa 5 on esitetty henkilökunnan mielestä työympäristöstä johtuvat oireet. Työympäristöllä on vaikutusta oirein syntymiseen, sillä kyllä vastanneiden määrä on suurempi kuin ei vastanneiden tai niiden jotka eivät osaa sanoa. Kaikki kyllä vastaukset ylittävät 20 % merkitsevyysrajan. Suurimmat työympäristöstä johtuvat oireet ovat silmien kutina, nenän ärsytys, kurkun käheys tai kuivuus, kasvojen ihon kuivuus tai punoitus, käsien ihon kuivuus ja hengenahdistus.

**KUVA 5. Työympäristöstä johtuva vaikutus "kyllä" vastanneiden oireisiin**

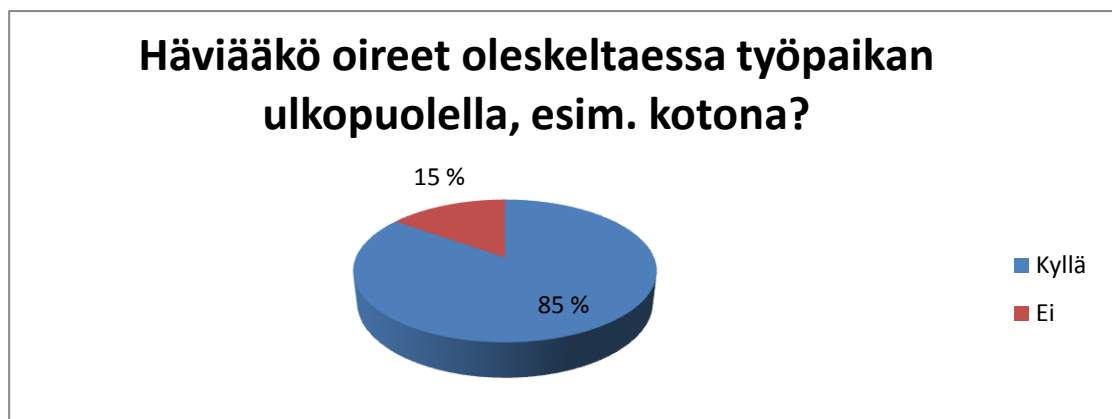
Kuvassa 6 on esitetty työntekijöiden mielipide oireiden jakautuneisuudesta oleskellessa muissa kuin työympäristötiloissa. Vastaajien mielestä työympäristöllä on vaikutusta oireiden syntymiseen. Kysymykseen vastasi yhteensä 33 vastaajaa, joista 85 % oli sitä mieltä, että oireet häviävät työpaikan ulkopuolella.

**KUVA 6. Oireiden jakautuneisuus oleskellessa muissa kuin työympäristötiloissa**

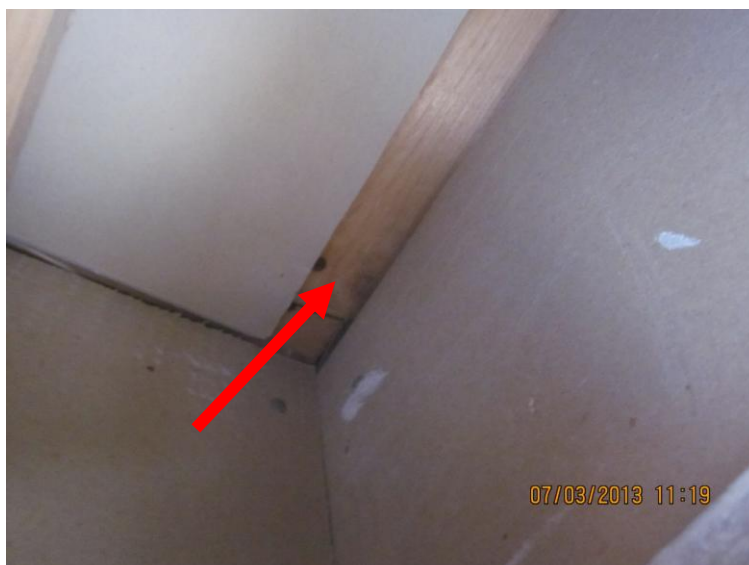
Rakenneavauksia tehtiin osastolla B huoneisiin B10 ja B12. Huoneesta B10 avattiin ikkunan yläpuolella oleva kotelorakenne, josta nähtiin höyröyksen yhteneväisyys. Kuvassa 6 on esitetty nurkan puutteellinen höyröysulku.

**KUVA 6. Huoneen B10 vaillinainen höyröysulku ikkunakotelossa (Räsänen 2013).**

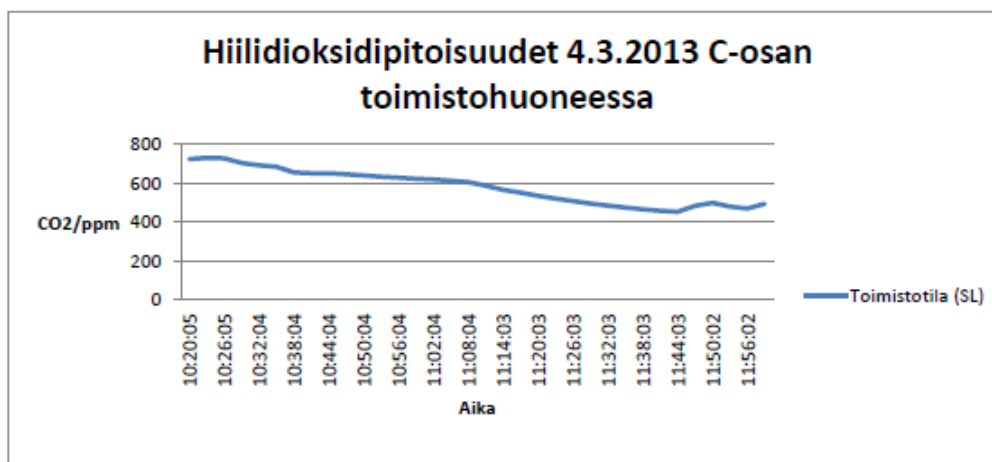
Satu Laineen työhuone
Keskiarvo	580 ppm
Suurin arvo	730 ppm
Pienin arvo	453 ppm
Mittausväli	6 min
Huoneen tilavuus	49m <sup>3</sup>
IV-kanavat	1 poisto, 1 koneellinen tulo
Henkilömäärä mittaushetkellä	1

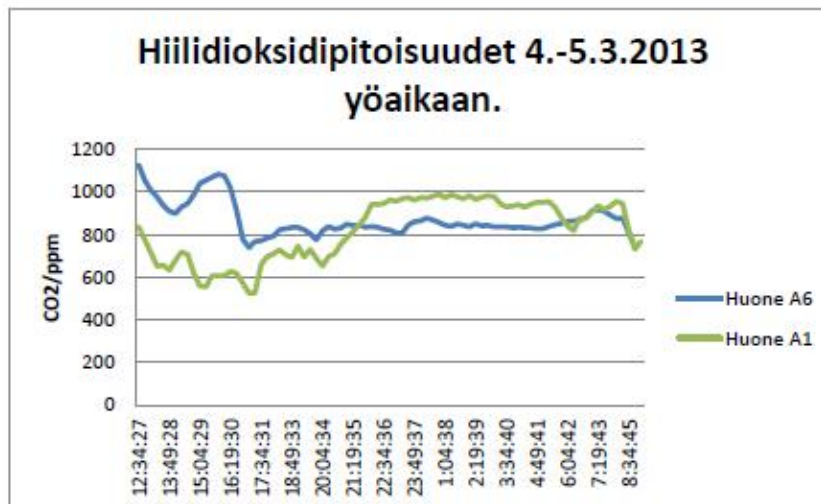
Huone A1	Huone A6
Keskiarvo	819 ppm	871 ppm
Suurin arvo	991 ppm	1127 ppm
Pienin arvo	525 ppm	739 ppm
Mittausväli	15 min	15 min
Huoneen tilavuus	89,8 m <sup>3</sup>	64,5m <sup>3</sup>
IV-kanavat	1 poisto 2 painovoimasta tuloa	1 poisto, 2 painovoimaista tuloa.
Henkilömäärä mittaushetkellä	2	1

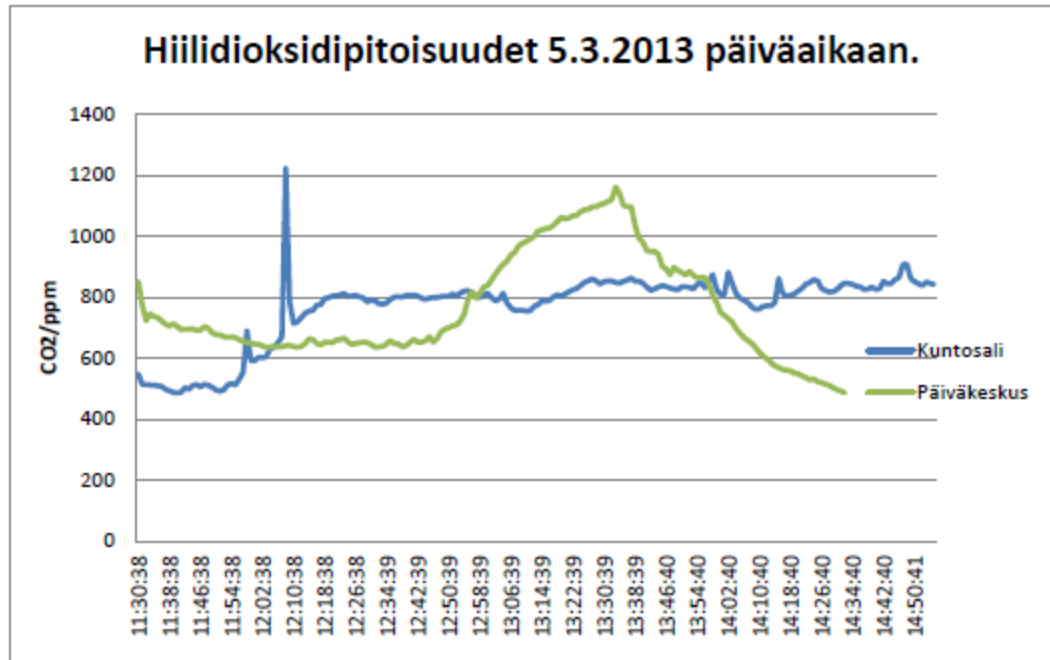
Kuntosali	Päiväkeskus
Keskiarvo	766 ppm	762 ppm
Suurin arvo	1224 ppm	1161 ppm
Pienin arvo	486 ppm	487 ppm
Mittausväli	1 min	1 min
Huoneen tilavuus	160,8m <sup>3</sup>	
IV-kanavat	4 poistoa, 3 koneellista tuloa	6 poistoa, 1 koneellinen tulo
Henkilömäärä mittaushetkellä	9	32

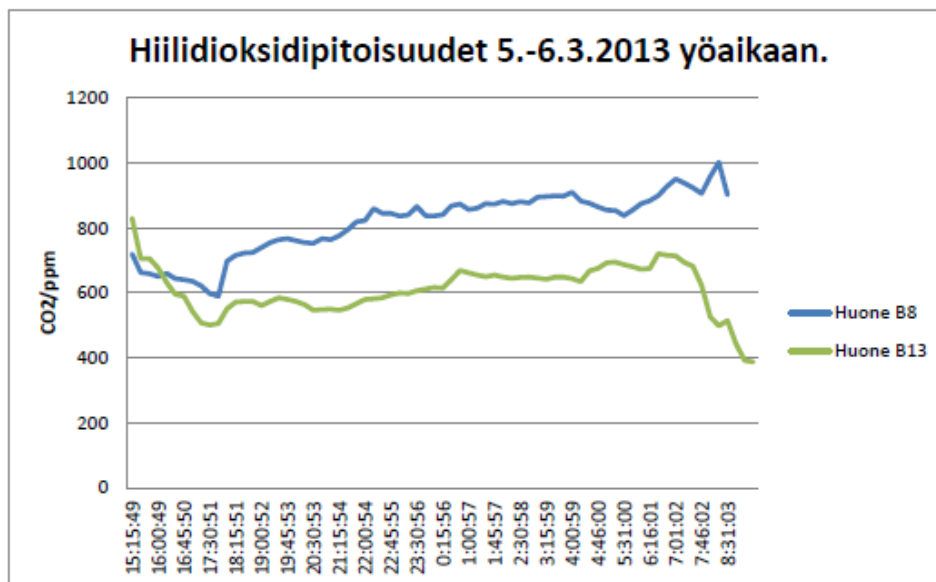
B8	B13
Keskiarvo	814 ppm	610 ppm
Suurin arvo	1002 ppm	830 ppm
Pienin arvo	590 ppm	388 ppm
Mittausväli	15 min	15 min
Huoneen tilavuus	59,2m <sup>3</sup>	60,1m <sup>3</sup>
IV-kanavat	1 poisto, 2 painovoimasta tuloa + 1 koneellinen tulo	1 poisto, 2 painovoimaista tuloa
Henkilömäärä mittaushetkellä	1	1

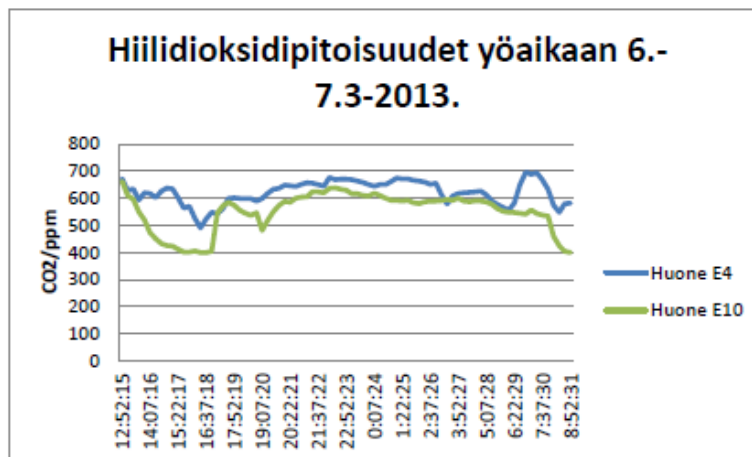
E4	E10
Keskiarvo	622 ppm	550 ppm
Suurin arvo	695 ppm	622 ppm
Pienin arvo	490 ppm	399 ppm
Mittausväli	15 min	15 min
Huoneen tilavuus	45,3m <sup>3</sup>	46,6m <sup>3</sup>
IV-kanavat	1 poisto, 2 painovoimaista tuloa+1 koneellinen tulo	1 poisto, 1 painovoimainen tulo
Henkilömäärä mittaushetkellä	1	1

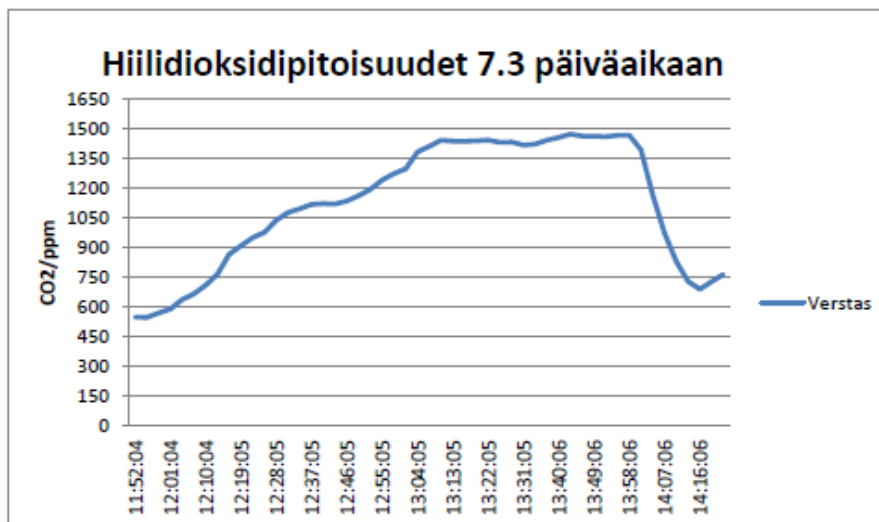
Keskiarvo	1125 ppm
Suurin arvo	1475 ppm
Pienin arvo	549 ppm
Mittausväli	3 min
Tilavuus	n. 104m <sup>3</sup>
IV-kanavat	2 poistoa, 1 koneellinen tulo
Henkilömäärä mittaushetkellä	20

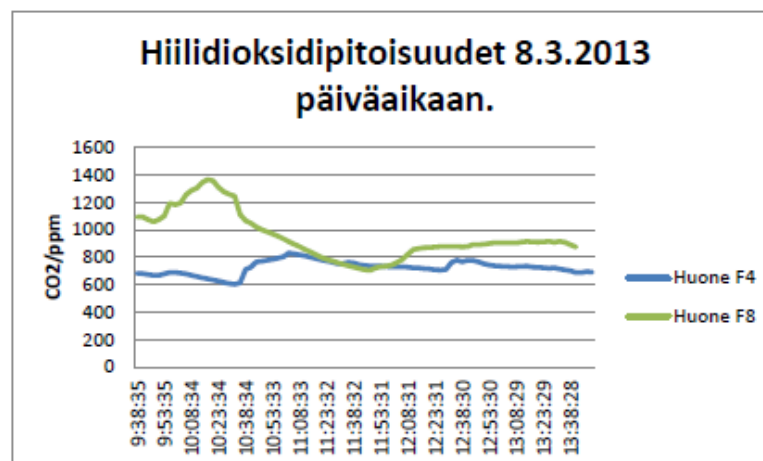
F4	F8
Keskiarvo	725 ppm	949 ppm
Suurin arvo	832 ppm	1367 ppm
Pienin arvo	603 ppm	705 ppm
Mittausväli	3 min	3 min
Huoneen tilavuus	49,3m <sup>3</sup>	45,1m <sup>3</sup>
IV-kanavat	1 poisto, 1 painovoimainen tulo	1 poisto, 1 painovoimainen tulo
Henkilömäärä mittaushetkellä	1	1
