TYÖTURVALLISUUSSELVITYS

Varikontie 58, Pirkkala

Opinnäytetyö
Toukokuu 2013
Ylempi ammattikorkeakoulututkinto
Hyvinvointiteknologian koulutusohjelma
Tampereen ammattikorkeakoulu

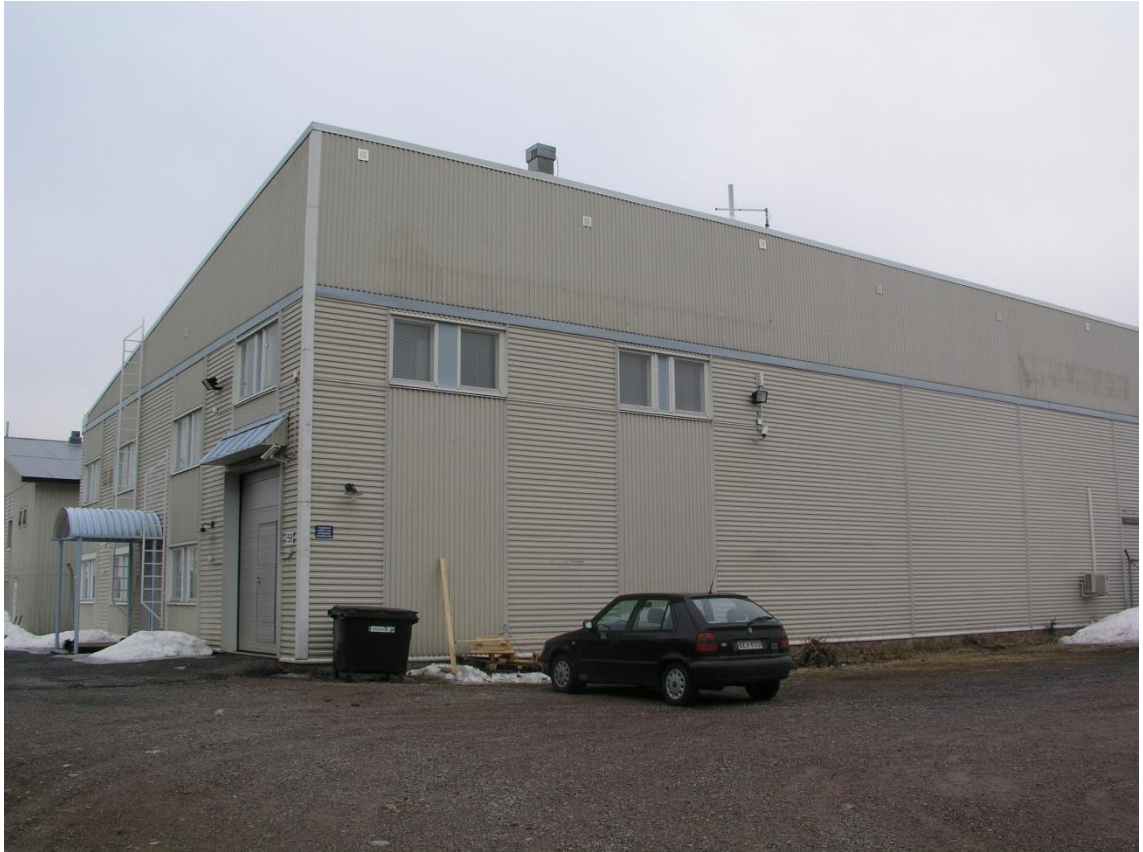
KUVA 3. Varikontie 58, Pirkkala, lentokonehalli (Alanen & Saviahde 2013)

Kuvassa 3 (s.31) näkyy kohde tultaessa Varikontieltä. Kuvasta voi nähdä piha-alueen olevan osittain soraa ja asfalttia. Kuvasta näkee hätäpoistumisteiden tikapuut toisesta kerroksesta sekä katon mallin.

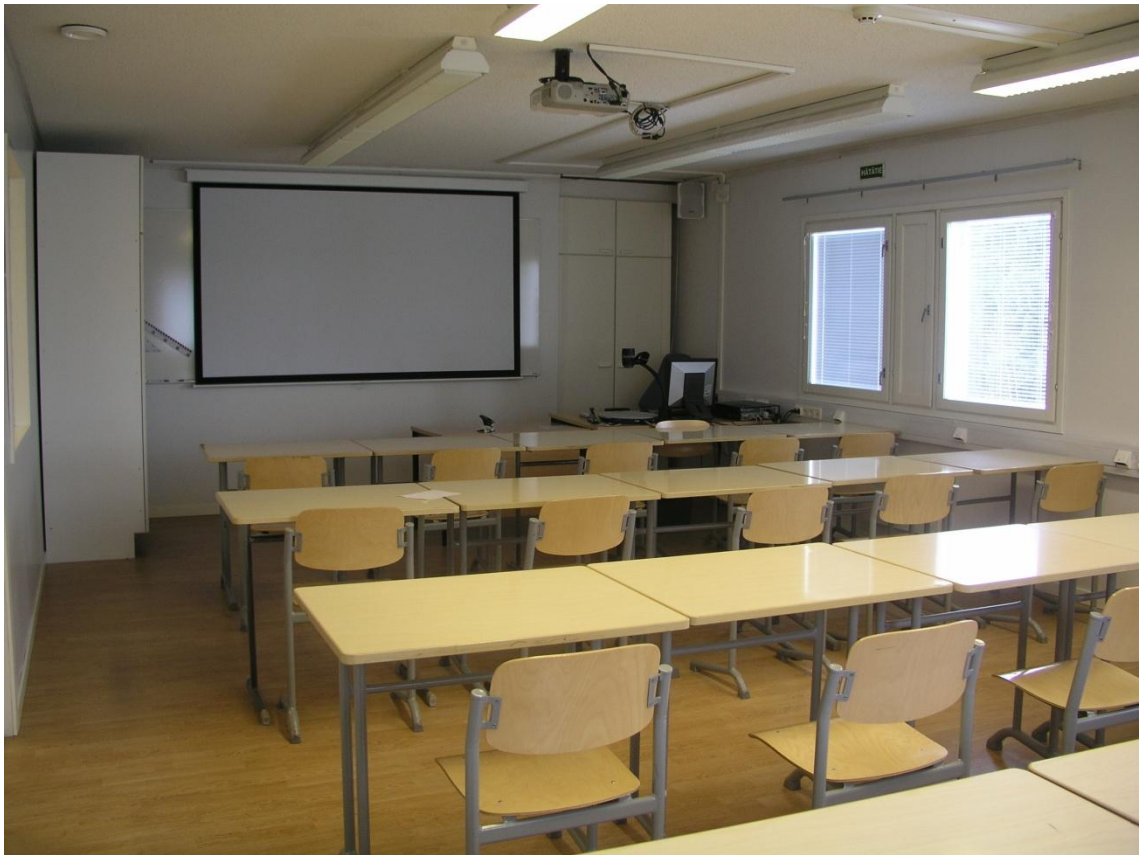
KUVA 4. Teorialuokka. (Alanen & Saviahde 2013)

Kuvasta 4 (s.33) nähdään teorialuokan yleiskuva opetusjärjestelyistä sekä kuvassa 5 (s.33) tilan hätäpoistumistie.

Turvallisuuspäällikölle ehdotetaan, että hän alkaa Tilakeskuksen, rakennusvalvonnan ja paloviranomaisen kanssa suunnittelemaan ja toteuttamaan hätäpoistumistietä toisen kerroksen teorialuokasta, ennen kuin siellä voidaan aloittaa päätoiminen opiskelu. Työterveyshuollosta kutsutaan työfysioterapeutti kartoittamaan työergonomia syksyn 2013 aikana. Ilmastoinnin riittävyys pitää mitata syyskuun 2013 aikana täydellä henkilömäärällä (21 henkilölle kahdeksan tunnin aikana kertyvä hiilidioksidi pitoisuus). Samassa yhteydessä Tilakeskuksen tulee selvittää lämmitysjärjestelmän käyttöturvallisuus ja toimivuus.

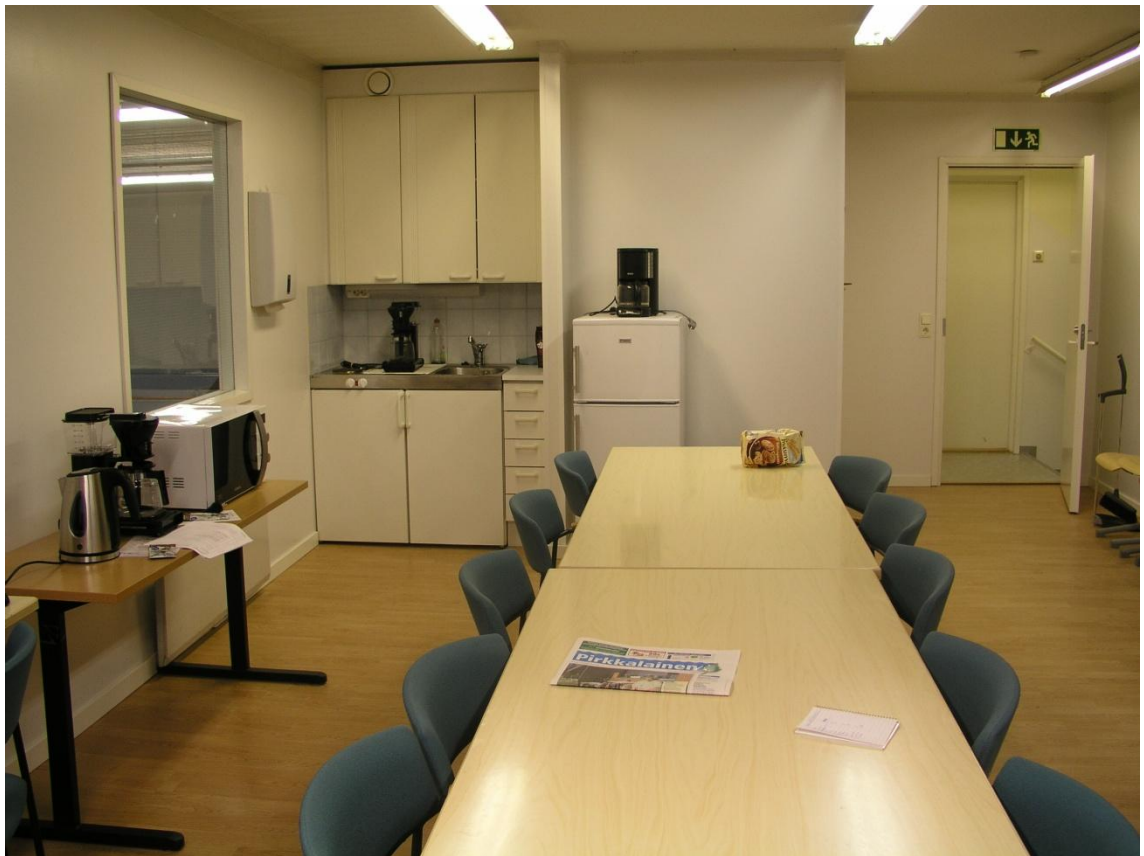
KUVA 6. Ryhmätyötila. (Alanen & Saviahde 2013)

män käyttöturvallisuus ja toimivuus. Hankitaan ensiapukaappi ja opastetaulu, jossa kerrotaan miten toimitaan tapaturman sattuessa. Tilaan pitää hankkia myös heijastavat opasteet sähkökatkoksen varalle. Jauhesammutin tulee asentaa näkyvämmälle paikalle. Sammutuspeitto hankitaan ja asennetaan keittiötilaan. Ajastimella varustetut pistorasiat varmistavat, etteivät keittimet jää vahingossa päälle ja aiheuta palovaaraa. Turvakaukalot jääkaappien alla ehkäisevät mahdollisia kosteusvaurioita. Tilakeskuksen on tarkistettava ja tarvittaessa korjattava kostean tilan vedeneristykset varmistuakseen, ettei synny kosteusvaurioita. Kuvassa 6 on kuvattu ryhmätyötilaa ja poistumistietä.

Turvallisuuspäällikölle ehdotetaan, että työterveyshuollosta kutsutaan työfysioterapeutti kartoittamaan työergonomia syksyn 2013 aikana. Ilmastoinnin riittävyys pitää mitata syyskuun 2013 aikana täydellä henkilömäärällä (21 hlö kahdeksan tunnin aikana hiilidioksidi pitoisuus). Samassa yhteydessä Tilakeskuksen tulee selvittää lämmitysjärjestel-

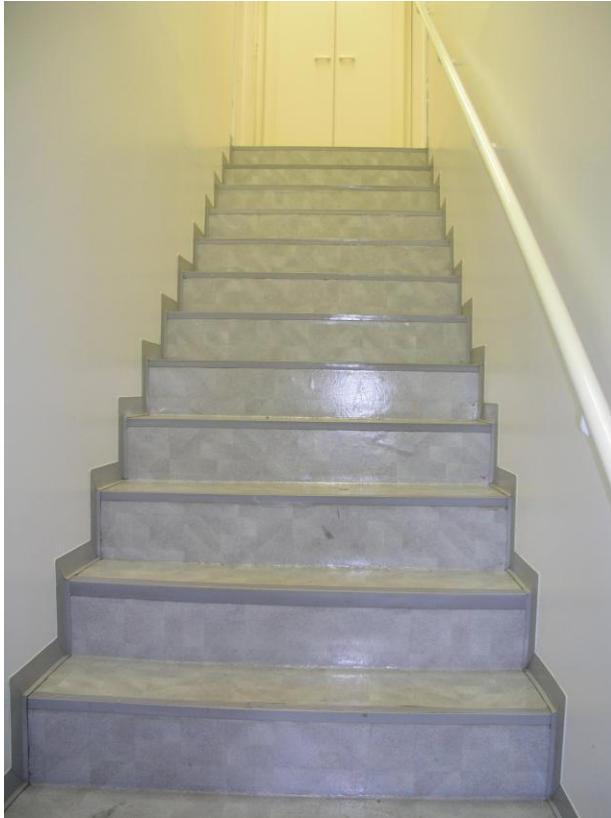
KUVA 7. Portaikko. (Alanen & Saviahde 2013)

Kuvasta 7 (s.37) havaitaan, että käsijohde on vain oikealla puolella portaikkoa alhaalta katsottuna. Portaiden askelmista puuttuvat heijastavat opasteet sähkövalaistuksen sammuessa. Kuvasta 8 (s.37) nähdään miten kapea käytävä on ja palo-ovesta puuttuu merkintä.

Turvallisuuspäällikölle ehdotetaan, että portaikkoon asennetaan toinen käsijohde puuttuvalle puolen ja askelmat tulee merkitä heijastavalla teipillä. Aulaan hankitaan käsivalaisin, joka syttyy sähkökatkoksen sattuessa. Palo-osastojen väliseen oveen tulee asentaa tarrat, mitkä ilmoittavat palo-ovesta ja ne on pidettävä kiinni (ei saa teljetä auki asentoon). Tilakeskuksen tulee tarkistaa ja tarvittaessa korjata kosteantilan vedeneristykset varmistuakseen, ettei synny kosteusvaurioita. Samassa yhteydessä Tilakeskuksen tulee selvittää lämmitysjärjestelmän käyttöturvallisuus ja toimivuus.

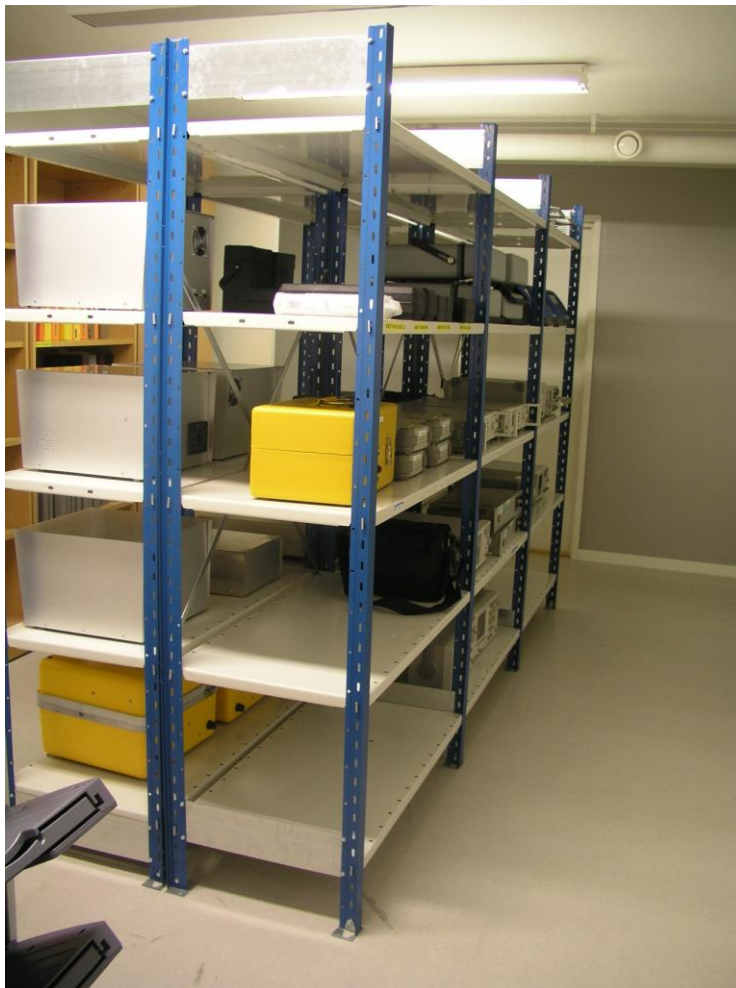
KUVA 9. Mittalaittehylly. (Alanen & Saviahde 2013)

Toimenpide-ehdotuksena esitämme, että turvallisuuspäällikkö selvittää paloviranomaisen kanssa kuinka paljon palavaa materiaalia saa tilassa säilyttää. Esitämme myös, että raskaat laitteet sijoitetaan hyllykköön siten, ettei synny vaarallisia nostoja. Tilaan hankitaan käsivalaisin, joka syttyy sähkökatkoksen sattuessa ja asennetaan tarvittavat opasteet. Kuvasta 9 nähdään miten mittalaitteet ovat sijoitettuna hyllyille.

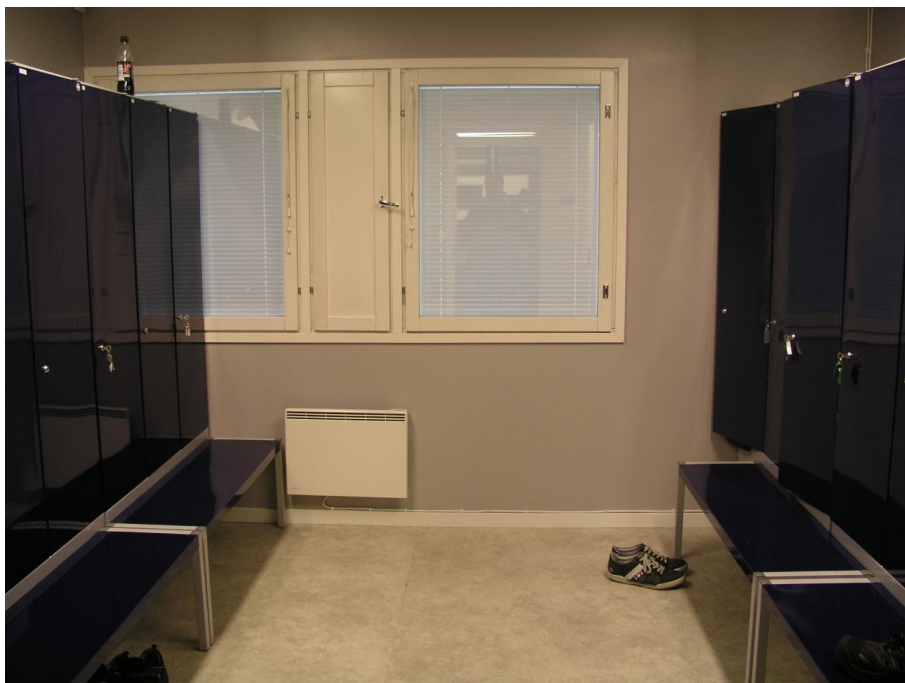
KUVA 10. Poikien pukuhuone. (Alanen & Saviahde 2013)

Vaikka pukuhuone on katutasossa, niin esitämme, että tilan ikkuna varustetaan aukaisukahvoin helpottamaan turvallista poistumista hätätilanteessa. Tilan tuuletusikkuna tulee myös korjata tilakeskuksen toimesta. Tilan heijastavat opasteet tulee asentaa asianmukaisille paikoille. Kuvassa 10 on poikien pukuhuone kuvattuna huoneen ovelta.

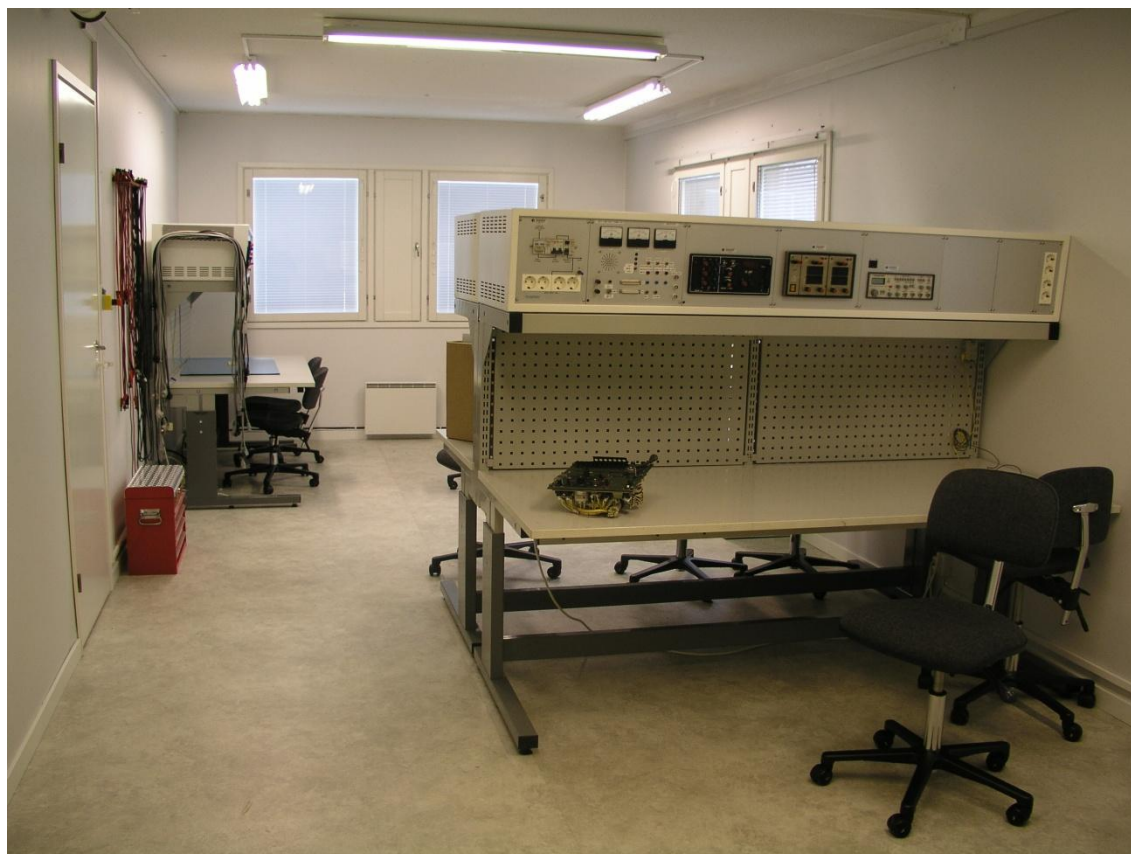
KUVA 11. Laboratoriotila. (Alanen & Saviahde 2013)

Toimenpide-ehdotuksena esitämme, että tilaan laitetaan kaikki tarvittavat opasteet paikoilleen. Lisäksi tilasta pitää mitata hiilidioksidin pitoisuus 16 henkilön oleskelun osalta. Kuvassa 11 (s.42) on yleiskuva laboratoriotilasta.

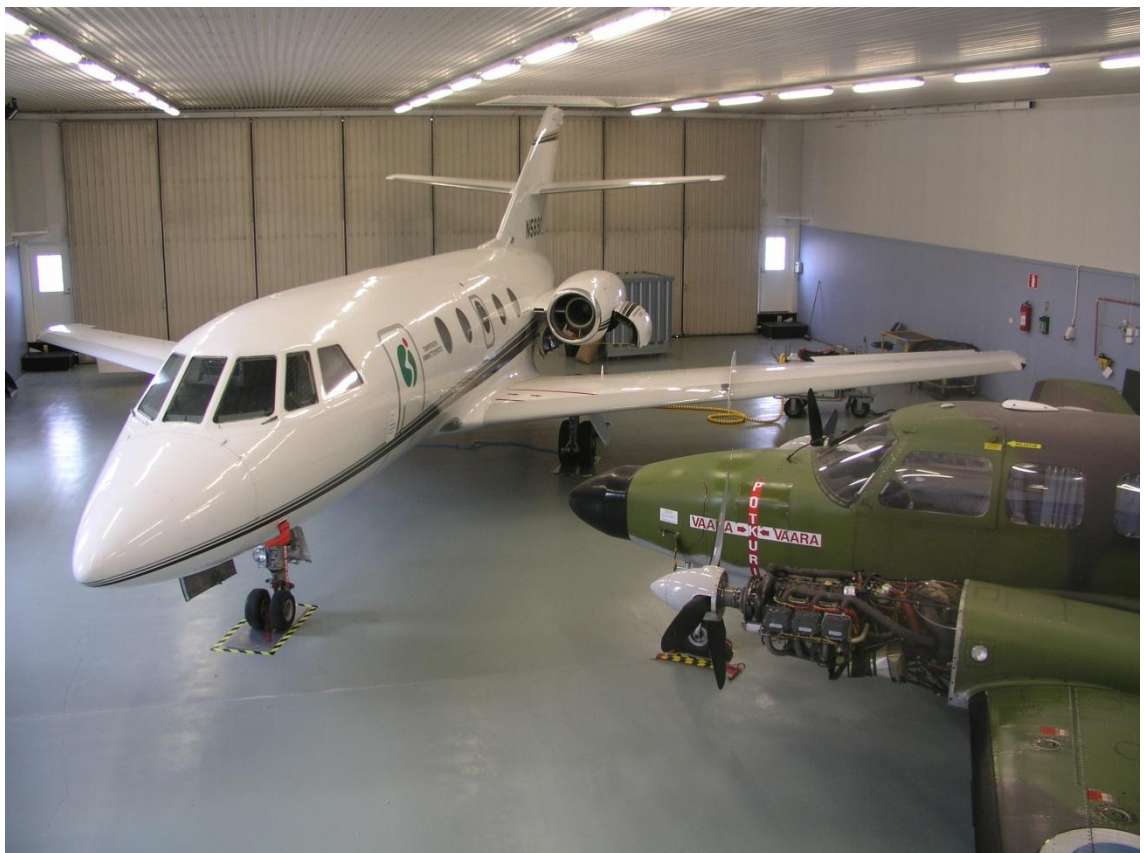
KUVA 12. Huoltohalli. (Alanen & Saviahde 2013)

Kuvasta 12 näkyy huoltohallin yleisilme. Yleisvalaistus on riittävä, mutta tarkkaa työtä tehdessä tarvitaan kohdevalaisimia.

Toimenpide-ehdotuksena esitämme, että oppilasmäärät pidetään riittävän pienenä lentokoneilla työskennellessä, jotta voidaan varmistua turvallisesta oppimisympäristöstä. Perehdytys on myös tehtävä ennen töiden aloittamista ja tästä on luotava järjestelmä, jolla voidaan varmistua henkilön saaneen perehdytyksen. Esitämme myös, että työterveyshuollosta kutsutaan työfysioterapeutti kartoittamaan työergonomia syksyn 2013 aikana. Turvallisuuspäällikön pitää selvittää Tilakeskuksen, paloviranomaisen ja rakennusviranomaisen kanssa ongelmat melun, palo-osastoinnin, kosteusvaurioiden ja hallin vetoisuuden osalta sekä samalla tulee tarkastella lämmityksen riittävyys. Esitämme myös, että lentokoneissa säilytettävä polttoainemäärä pidetään pienenä, näin vähennämme palokuormaa tilassa. Lentokoneen vetolaite on asetettava välittömästi käyttökieltoon siihen asti, kun on selvitetty laitteen työturvallisuus. Työturvallisuuspäällikön on selvitettävä ja ohjeistettava tulitöiden tekeminen sekä hankittava tarvittava välineistö. Kulkutiet on merkittävä ja huolehdittava, ettei niillä säilytetä tavaroita.

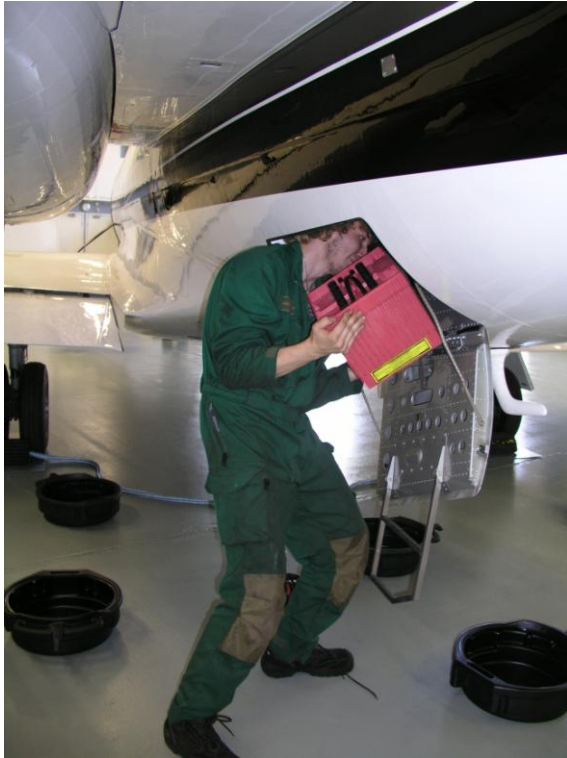
KUVA 13. Lentokoneakun asennus. (Alanen & Saviahde 2013)

Kuvassa 13 on kuvattu vaikeita ja raskaita nostoja. Lentokoneen akku painaa noin 25 kilogrammaa ja ahdas lentokoneen huoltoluukku vaikeuttaa asennustyötä. Kuvassa 14 kuvataan kulkuväyliä, mitkä tulisi merkitä. Merkitylle alueelle ei saa varastoida tavaraa. Kuvasta näkyy myös, että opasteet poistumisteille puuttuu.

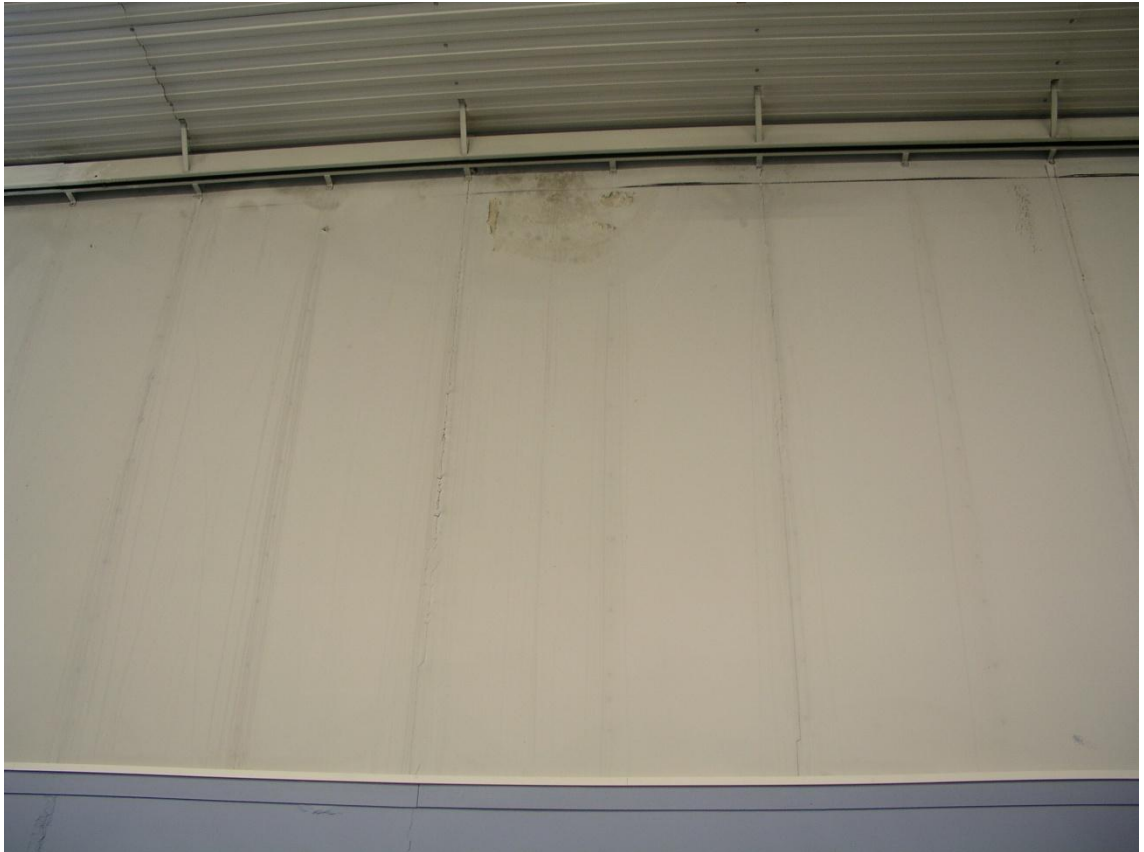
KUVA 15. Kosteusvaurio. (Alanen & Saviahde 2013)

Kuvassa 15 näkyy mahdollinen kosteusvaurio hallin seinärakenteissa.

Vesipiste	4	Tarkkailtava tulvimisen varalta	Jatkuva tarkkailu
Ensiapukaappi	3	Perehdytys ja kaapin vastuuhenkilö.	
Jauhesammutin	3	Hankitaan	15.8.2013
Tulityökärkyt ja sammutuspeite	3	Välineet on hankittava ja ohjeistus on tehtävä.	15.8.2013
Heijastavat opasteet puuttuvat.	3	Käsivalaisin, joka syttyy sähköjen katketessa. Heijastavat opasteet asennettava.	15.8.2013
Vetoisa halli	4	Ovitiivisteet korjattava	15.9.2013
Kosteusvaurioita	3	Selvitettävä ja korjattava.	15.9.2013

mittaamalla sekä ilmastoinnin parantaminen mittaustulosten perusteella. Kosteusvaurion kehittymistä hallitilassa tulee seurata homeongelman muodostumisen estämiseksi.

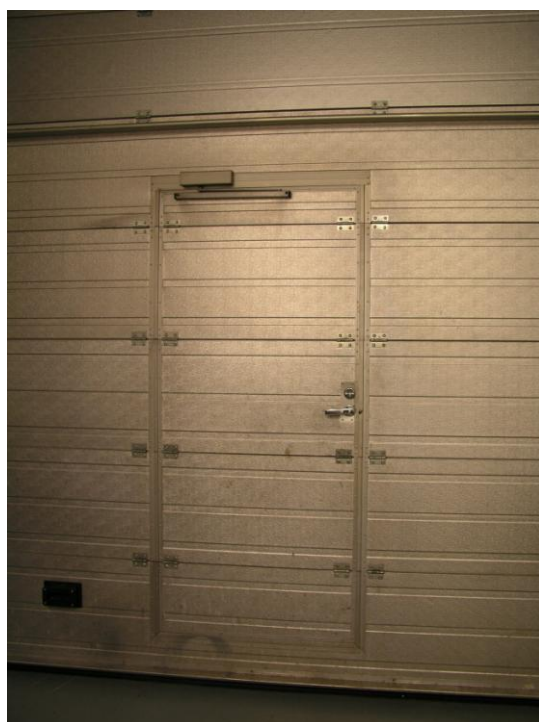
KUVA 16. Varaston ulko-ovi. (Alanen & Saviahde 2013)

Toimenpide-ehdotuksena esitämme turvallisuuspäällikölle, että varastoon luodaan joko sähköinen tai paperiversio käyttöturvatieotteista sekä vastuullinen hoitaja kemikaali-kaapille. Opasteet asennetaan paikoilleen sekä ovien tiiveys korjataan. Sähköjen katketessa tilasta tulee todella pimeä, joten esitämme hankittavaksi käsivalaisinta, joka syttyy verkkovirran katkettua. Esitämme myös, että kevytperävaunulle hankitaan katos ulos, missä kevytperävaunua säilytetään. Kuvassa 16 nähdään vetoisuutta aiheuttava ulko-ovi.

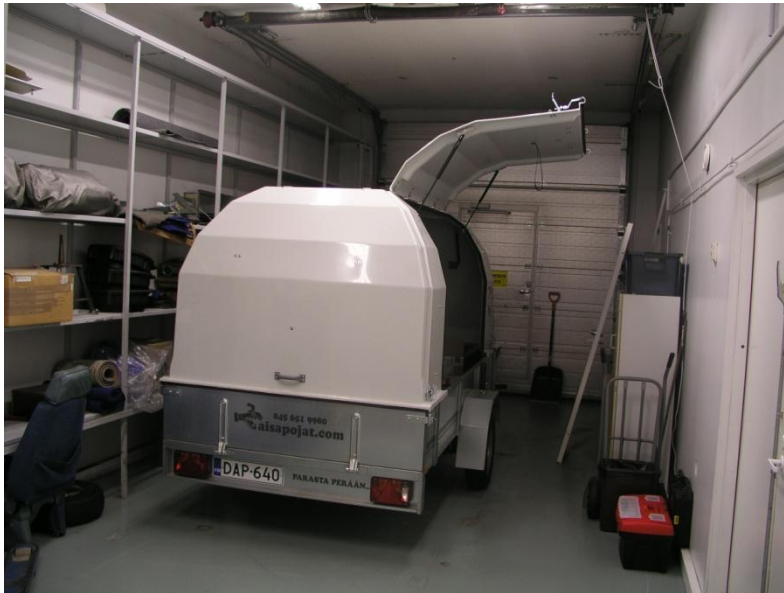
KUVA 17. Varasto. (Alanen & Saviahde 2013)

Kuvasta 17 näemme, että tilasta puuttuvat heijastavat opasteet sähkökatkon sattuessa sekä tilan ahtaus. Kuvassa 18 näemme putoamisvaaran aiheuttavan varastohyllykön.

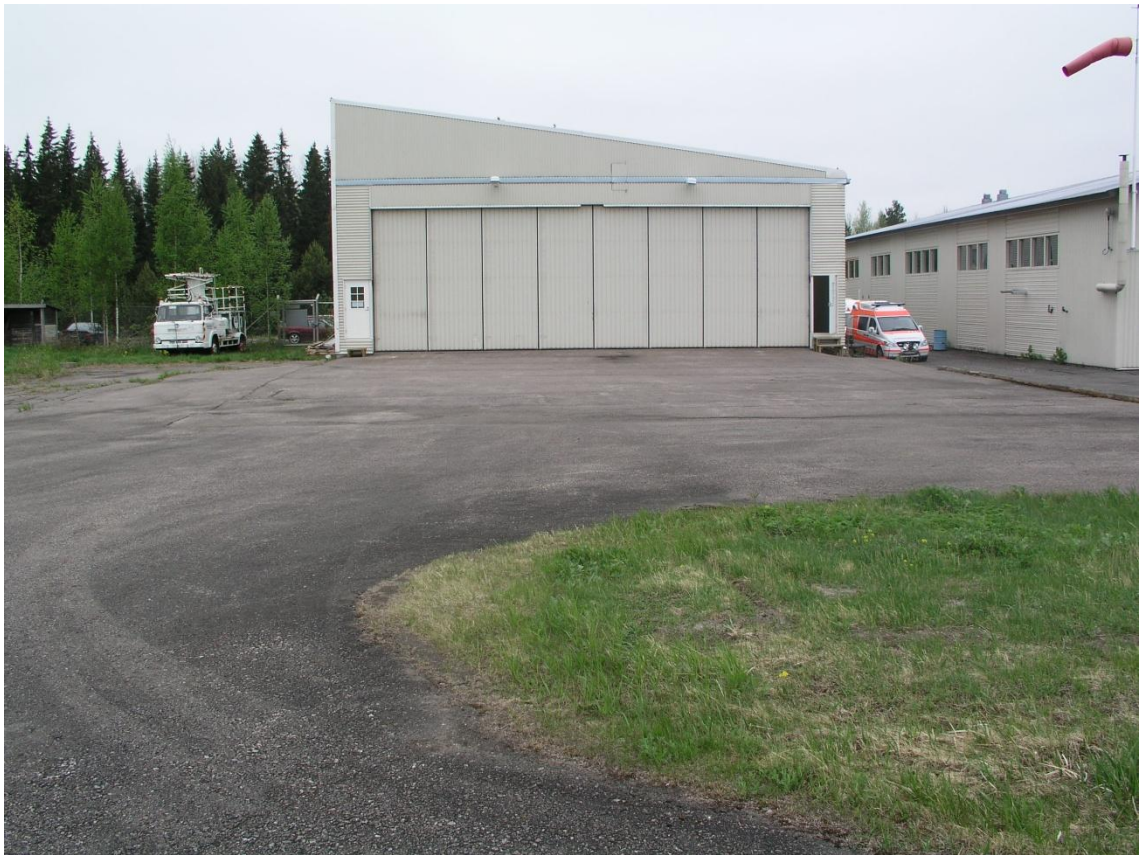
KUVA 19. Lentokonehalli lentokentältä katsottuna. Ovien edessä on seisontataso. (Alanen & Saviahde 2013)

Kuvassa 19 (s.50) on lentokonehalli kuvattuna lentokentältä päin. Kuvassa näemme myös seisontatason, joka on todella epätasainen vasemmalta reunalta kuvaussuunnasta nähden. Viereisessä hallissa toimii FinnHEMS pelastushelikopteri yksikkö, jonka toiminta nähdään kuvassa 20 (s.50).

Toimenpide-ehdotuksena esitämme seisontatason maanrakennusperustusten tekemisen ja pinnoittamisen. Perustusten tekemisessä on huomioitava mahdollisen lentokoneen tankkaaminen alueella. Esitämme myös, että turvallisuuspäällikkö käy pelisääntökustelun muiden toimijoiden kanssa.

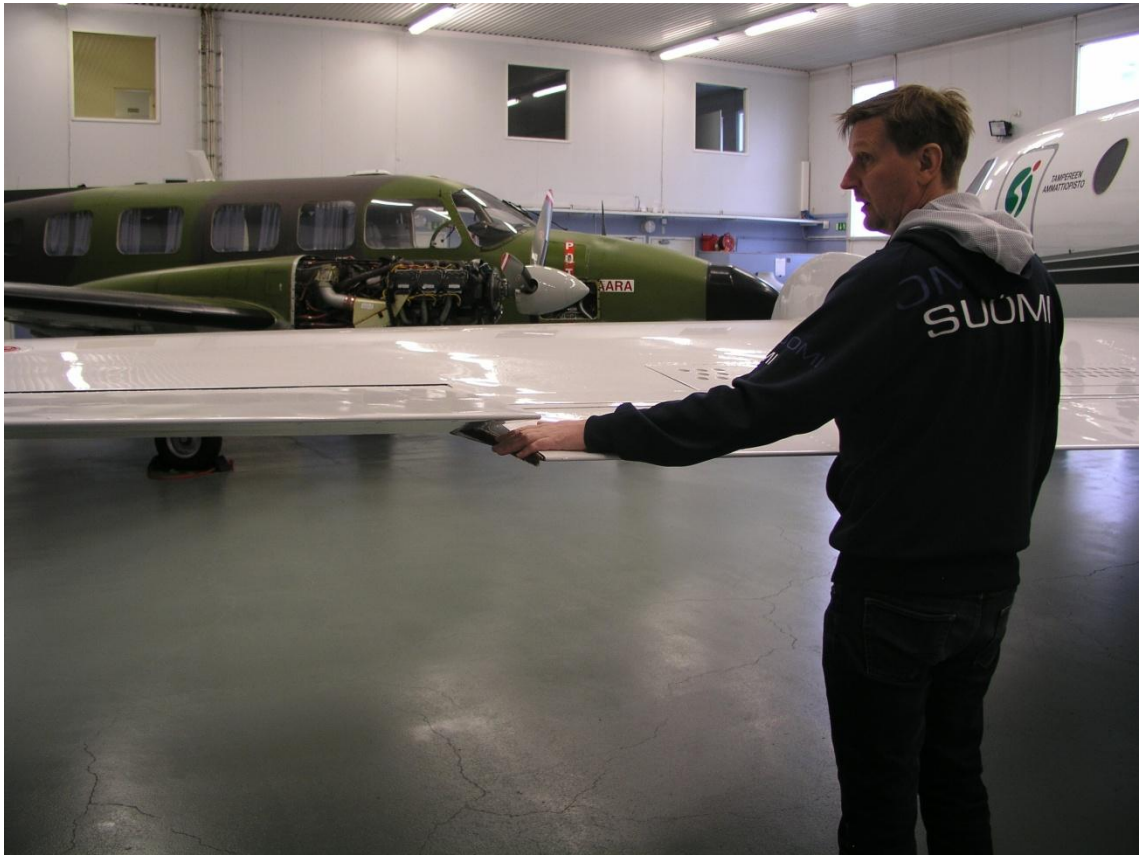
KUVA 21. Puristumisvaara. (Alanen & Saviahde 2013)

Toimenpide-ehdotuksena esitämme, että ensimmäisen ja toisen vuoden opiskeluaikana käydään teoriassa lentokoneiden toimintaperiaatteita läpi ja kolmantena vuonna käydään kertauksena vaaratekijät läpi sekä suoritetaan tentti ennen käytännötoimien aloittamista. Kuvassa 21 (s.52) on kuvattu tilannetta, missä sormet voivat jäädä ohjaimien väliin. Kuvassa 22 (s.52) on kuvattu potkureita, joita voi ohjaamosta pyörittää ja saada iskun vartaloon tai jättää sormensa puristuksiin, kuten on kuvassa 23 (s.53) kuvattu.

Ongelman kuvaus	Pisteytys	Toimenpide-ehdotus	Toteutus
Moottorien käynnistyminen	4	Perehdytys ja tehdä mekaanisesti mahdottomaksi käynnistää kone. Kuittauslista.	15.8.2013
Puristusvaara	4	Perehdytys ja suojalaitteet.	15.9.2013
Säteilyvaara	4	Perehdytys ja radion käyttäjän lupakirja.	15.9.2013
Putoamisvaara	4	Perehdytys, telakat ja suojavaljaat.	15.9.2013
Terävät kulmat	4	Perehdytys ja suojainten käyttö.	15.9.2013
Nesteet	4	Perehdytys ja suojainten käyttö.	15.9.2013
Häikäistyminen	3	Perehdytys.	15.9.2013

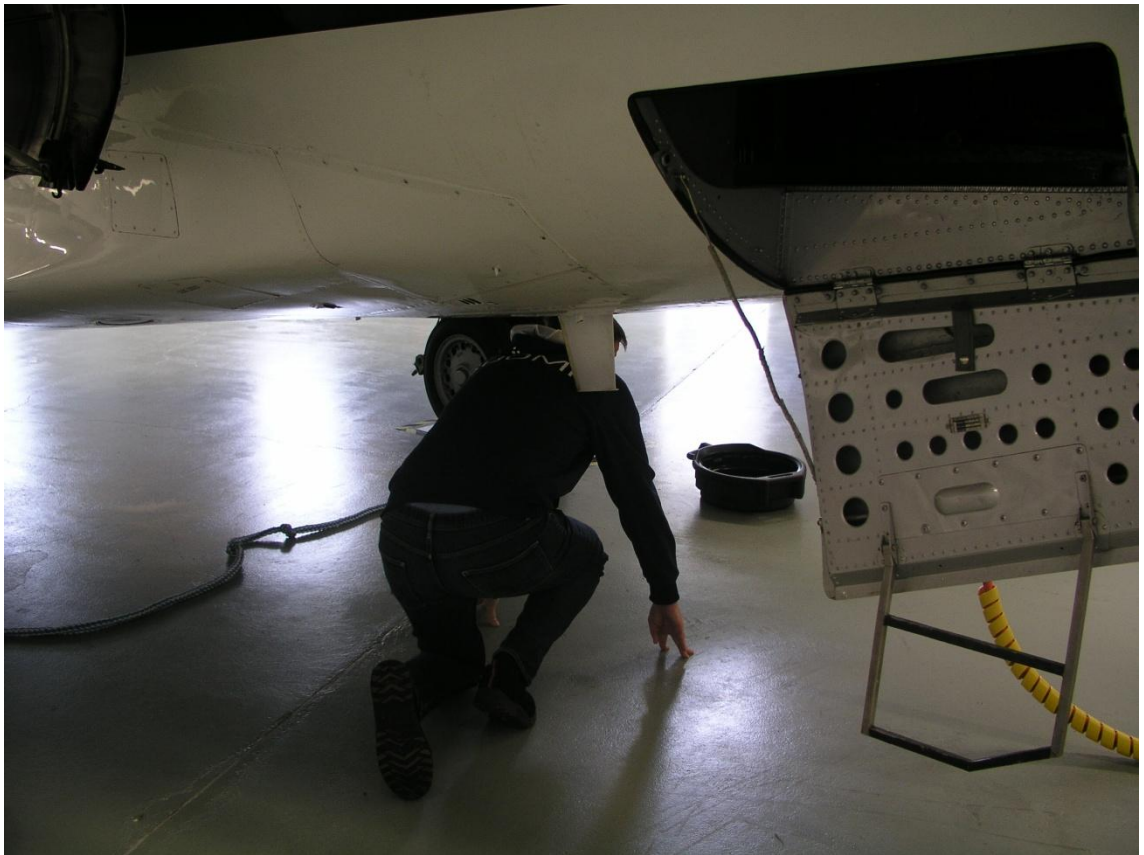
KUVA 24. Kolhu- tai viiltovaara. (Alanen & Saviahde 2013)

Kuvassa 24 (s.54) on kuvattu mahdollisia kolhu ja viiltotapaturmia. Kuvassa 25 (s.54) kuvataan mahdollista koneenpäällä tehtävää työtä, missä on suuri vaara putoamiselle.

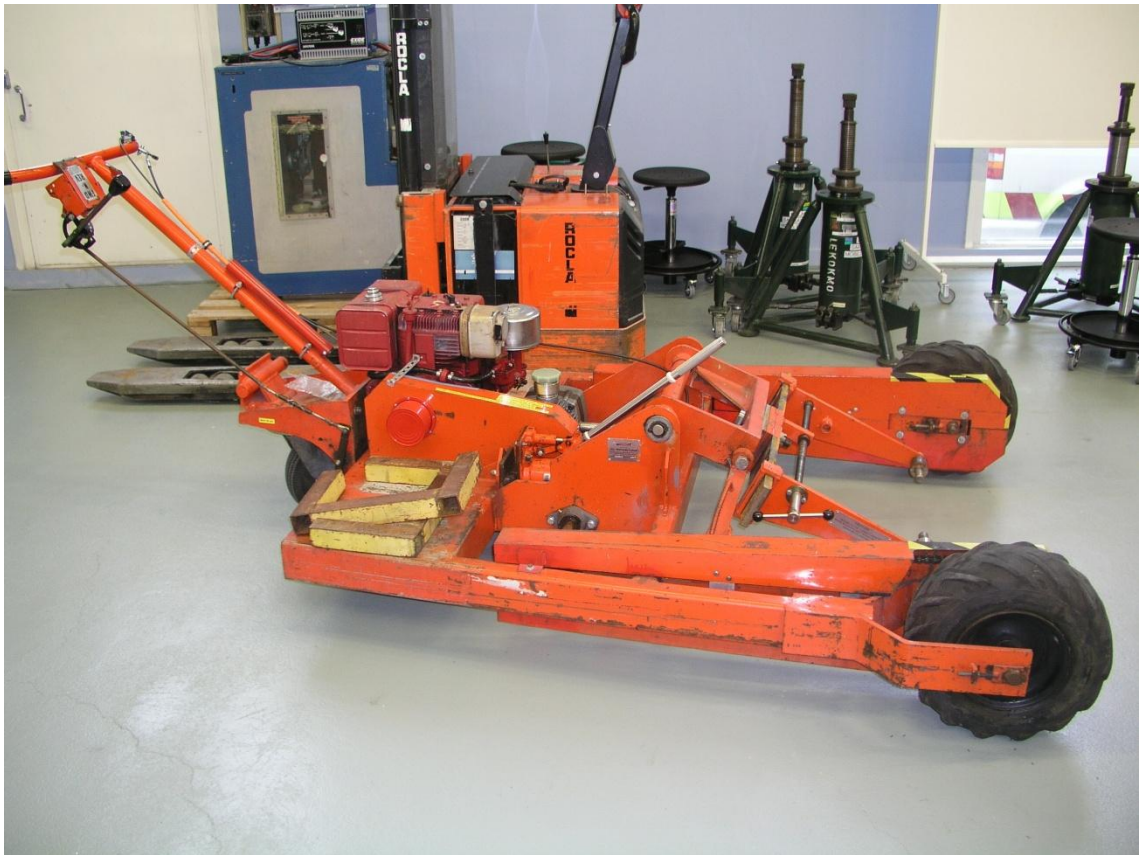
KUVA 26. Moottoriaisa. (Alanen & Saviahde 2013)

toimiva lentokoneen vetolaite on sijoitettu vesipisteen välittömään läheisyyteen. Lisäksi laitteen käyttö koneen hinaamiseen on riskialtis (vaijeri). Hallin tiivistyksessä on suuria puutteita, tila on vetoisa. Tulitöiden tekeminen on hallitilassa mahdollista, mutta ohjeistus ja laitteet puuttuvat. Hallin itäpäädyssä on useammassa kohdassa kosteusvaurioita. Taulukkoon 10 on kerätty havainnot ongelmista, riskin vakavuudesta, ehdotetuista toimenpiteistä ja toteutusaikataulusta, milloin ongelma korjataan tai ratkaistaan.

Toimenpide-ehdotuksena esitämme laitteen käyttökieltoon asettamista välittömästi. Esiitämme uuden laitteen hankintaa lentokone siirtoja varten. Kuvassa 26 (s.56) on kuvattu polttomoottorikäyttöinen moottoriaisa, millä siirretään lentokoneita.

Ongelman kuvaus	Pisteytys	Toimenpide-ehdotus	Toteutus
Pakokaasu	3	Perehdytys ja varmistuttava riittävästä tuuletuksesta tai hankittava uusi laite.	15.8.2013
Jarru	5	Korjattava tai hankittava uusi laite.	15.8.2013
Nostolaite	5	On selvitettävä maksimi painot ja korjattava lukituslaite tai hankittava uusi laite.	15.9.2013
Melu	5	Hankittava uusi laite.	15.9.2013

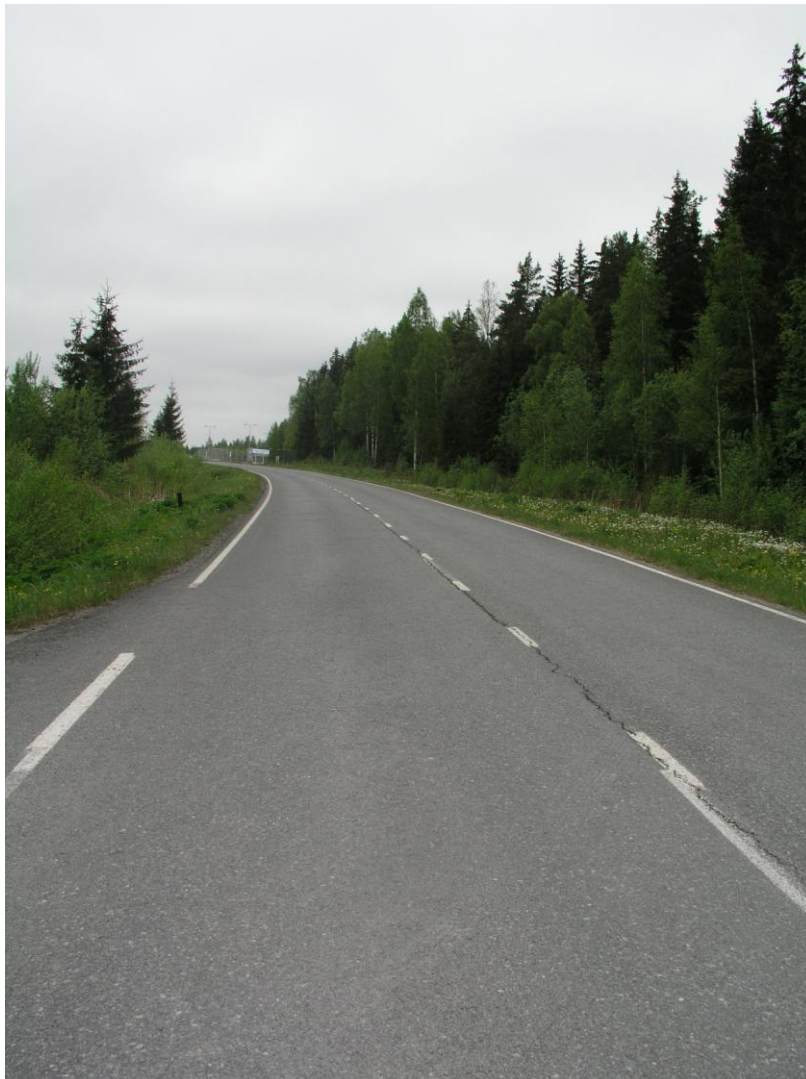
KUVA 27. Varikontie. (Alanen & Saviahde 2013)

Toimenpide-ehdotuksena esitämme, että käydään lentokenttäaluetta hallinnoivan FinAvia:n kanssa neuvottelut mahdollisen kevyenliikenteen väylän jatkamisesta terminaalilta Varikontie 58 asti. Samalla voidaan käydä keskustelu uudesta linja-auto reitistä Varikontien kautta. Kuvassa 27 on kuvattu Varikontietä lentoasemansuuntaan Varikontie 58.
