Opinnäytetyö (AMK)
Tietotekniikan koulutusohjelma
Ohjelmistotuotanto
2013

HYVINVOINTIA JA ENERGIA- TEHOKKUUTTA SALON HAKASTARONKADULLA

This thesis deals with wellbeing and energy efficiency at a student residence in Hakastaronkatu 15 in Salo, Finland. The research was done for Wellbeing and Energy Efficiency in Living project.

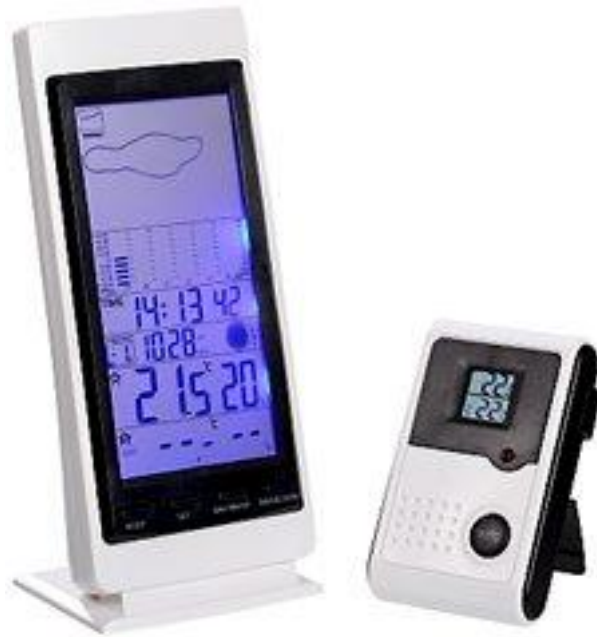
Kuva 1. Lämpötilojen tutkimuksissa käytetty langaton sääasema. [16]

Asuntojen lämpötilan seuraamista varten koululle tilattiin Bilteman langattomia sääasemia. Mainittu sääasema pystyi tallentamaan maksimi- ja minimilämpötilat ja näyttämään myös tarkastushetkellä vallitsevan lämpötilan. Sääaseman tallentamat tiedot nollaantuivat joka vuorokausi, joten lämpömittarin lukemat piti lukea ja kirjata talteen joka päivä. Lämpömittareiden mukana tuli lisäanturit, jotka mahdollistivat useamman pisteen mittaamisen. Sääasemien ja antureiden kommunikointi keskenään toimi langattomasti. Sääasemien ja antureiden sekoittumisen keskenään pystyi estämään valitsemalla jokaiselle sääasema/anturi-parille omat yhteystaajuudet. Lisäksi sääasemat pystyivät myös näyttämään päivittäiset maksimi- ja minimiarvot ilmankosteudelle. Ilmankosteuden lukemien tallennusta tultiin

käyttämään myöhemmin asuntolan jääkaappien ja pakastimien tutkimusten yhteydessä. Laite pystyi näyttämään myös korkeuden merenpinnasta, kuun vaiheen, sääennusteen ja säätilastoja ja siinä oli herätyskellotoiminto torkkuherätyksellä, mutta näitä toimintoja ei tutkimuksissa tarvittu. Kuvassa 1 näkyy tutkimuksissa käytetty sääasema. [16]

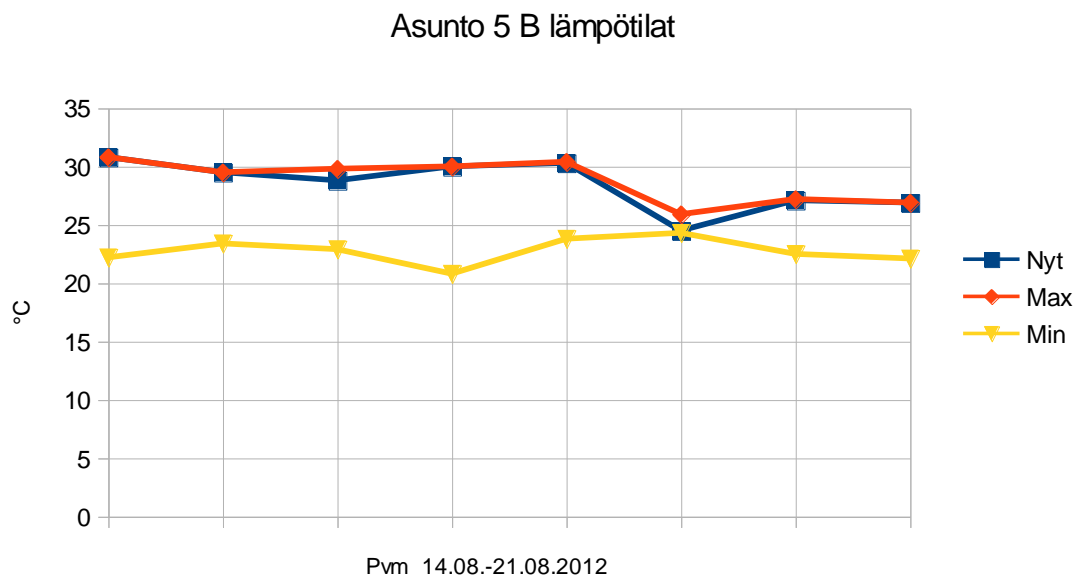
Kuvio 1. Asunto 5 B:n lämpötilan seuranta viikon ajalta.

Kuviosta 1 voidaan nähdä soluhuoneen 5 B lämpötilanmuutokset koko seuranta-ajanjaksolta. Lämpötilanmuutokset ovat seuranta-ajanjakson alusta noin puoliväliin pysyneet melko samanlaisena. Maksimilämpötila on ollut noin 30 °C ja minimilämpötila on ollut noin 23 °C. Minimilämpötilalukemat alkavat nousta 18.8. ja 19.8. maksimilämpötila alkaa laskea. Maksimi- ja minimilämpötilat ovat melko lähellä toisiaan 19.8. Sen jälkeen maksimi- ja minimilämpötilojen tulosten ero alkoi taas kasvaa.

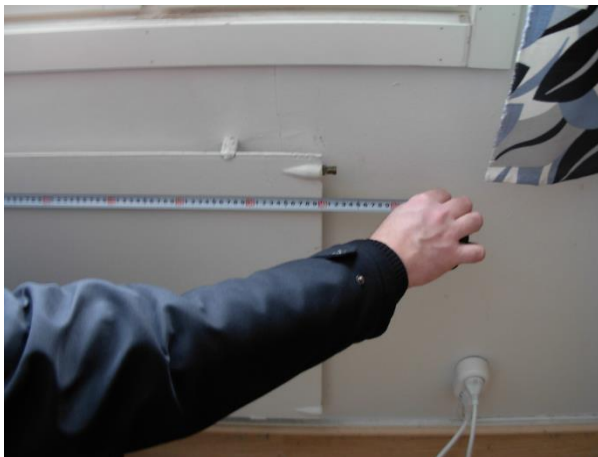
Kuva 2. Lämpöpattereiden leveyden mittaus.

Ensimmäiseksi Hakastaronkadun asuntolassa käytiin mittaamassa lämpöpattereiden korkeus ja leveys. Samalla tarkistettiin myös, että lämpöpatterin taakse on mahdollista asentaa heijastuskalvo. Lämpöpattereiden mittaamsta näkyy kuvassa 2. Jos lämpöpattereiden seinäkiinnitysmekanismit olisivat vieneet liikaa tilaa tai lämpöpattereiden takana muuten olisi ollut jotain, joka olisi monimutkistanut asennusta, olisi jouduttu miettimään jokin toisenlainen ratkaisu tai luopua kokeilusta kokonaan. Lämpöpattereiden kiinnikkeet olivat riittävän reunassa lämpöpattereissa, eikä lämpöpattereiden takana ollut mitään, mikä olisi ollut asennuksen tiellä, joten Radflek-heijastuskalvot tilattiin.

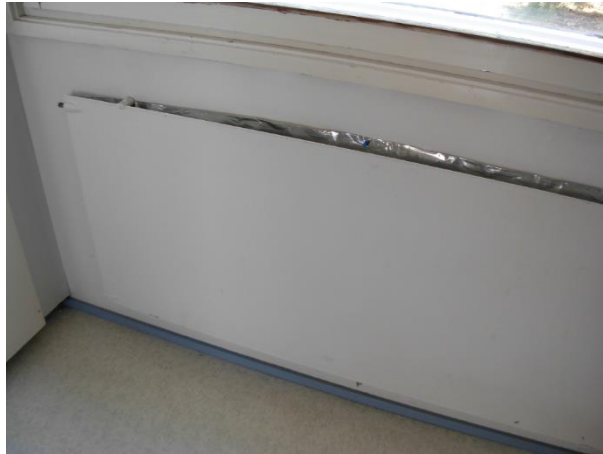
Kuva 3. Lämpöpatterin heijastuskalvon asennus.

Heijastuskalvoja, joiden leveydet ja korkeudet olivat samat kuin pattereiden mitat, tilattiin. Koska lämpöpattereissa on kiinnikkeet takana piti heijastuskalvoja muotoilla, jotta ne saatiin sovitettua lämpöpattereiden taakse. Taustakalvon käsittely oli oletettua yksinkertaisempaa. Oletuksena oli, että sen muotoilussa olisi tullut vastaan joitain ongelmia, kuten esimerkiksi se, että kalvo olisi ollut työstettävissä vain erikoistyökälulla, mutta kalvo olikin helposti leikkaantuvaa. Kalvoa oli helppo leikata ja muotoilla tarpeen mukaan saksilla. Kalvon takana oli myös apuviivat, joista pystyi helposti näkemään, mistä kohtaa voi leikata ja samalla pystyi pitämään leikkauslinjat suorassa. Lämpöpattereiden kiinnityskohtien etäisyydet mitattiin vielä mittanauhalla ja kalvoon leikattiin sitten vastaaviin kohtiin raot, jotta kalvo mahtuisi paremmin lämpöpatterin taakse. Heijastuskalvoa varten oli mahdollista hankkia kiinnitysrima, jonka avulla se olisi voitu asettaa roikkumaan lämpöpatterin taakse tämän kiinnikkeistä. Tutkimuksissa ei käytetty rimakiinnitystä vaan nastoja, joilla heijastuskalvon sai pysymään seinän ja lämpöpatterin välissä

paikoillaan. Koska heijastuskalvon leveys ja korkeus oli samat kuin lämpöpattereilla, se piti ensin taittaa kolmin kerroin ja pujottaa sitten lämpöpatterin taakse. Molemmista reunoista vetämällä heijastuskalvo oikeni lämpöpatterin taakse ja se kiinnitettiin nastalla paikoilleen. Kuvissa 3 ja 4 näkyy heijastuskalvon asennus.

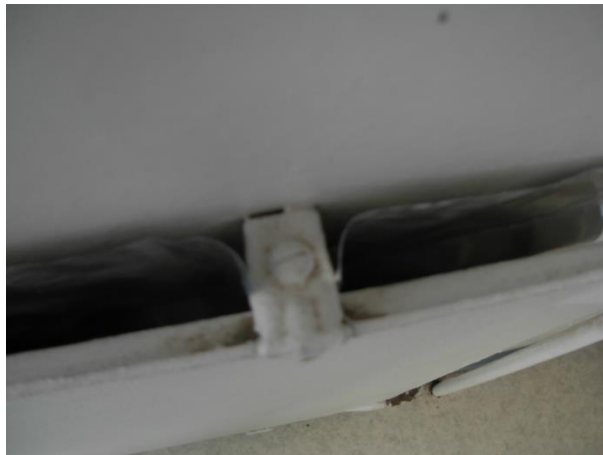
Kuva 4. Lämpöpatterin heijastuskalvon muotoilu.

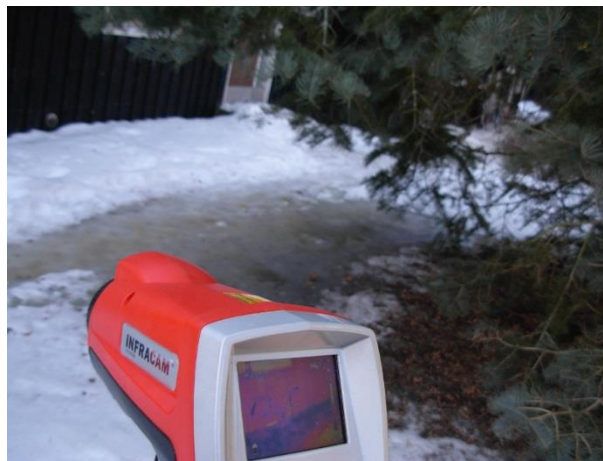
Kuva 5. Lämpökameran käyttöä Hakastaronkadulla.

Tämän työn yhteydessä tehtyjen lämpökamerakuvauksiin liittyvien tutkimusten tekemistä varten lainattiin koululta lämpökameraa. Lämpökameralla otetaan kuvia, joista pystyy näkemään kuvattavan kohteen lämpötilaeroja. Tässä työssä käytetty lämpökamera oli Flir Systemsin valmistama InfraCam™.

pussa. Ennen varsinaista kuvaamista tehtiin kokeiluja lämpökameralla, jotta selviäisi, kuinka kauan sitä pystyy käyttämään ennen kuin sen akun varaus loppuu. Lämpökamerassa oli tallennustilaa kuvia varten 50 paikkaa. Lämpökamera ilmoitti akun olevan lopussa jo noin kymmenennen kuvan ottamisen jälkeen. Kuvassa 5 näkyy lämpökameran käyttöä ja kuvassa 6 lämpökuvana. Lämpökamera kuvausten onnistumisen varmistamiseksi lämpökameran annettiin olla latauksessa kuvauksia edeltävän päivän illasta kuvauspäivän aamuun asti, jotta akku olisi varmasti mahdollisimman täynnä lämpökuvauksia varten. Lämpökamera otettiin latauksesta vasta sillä hetkellä, kun lämpökuvauksia lähdettiin tekemään Hakastaronkadulle.

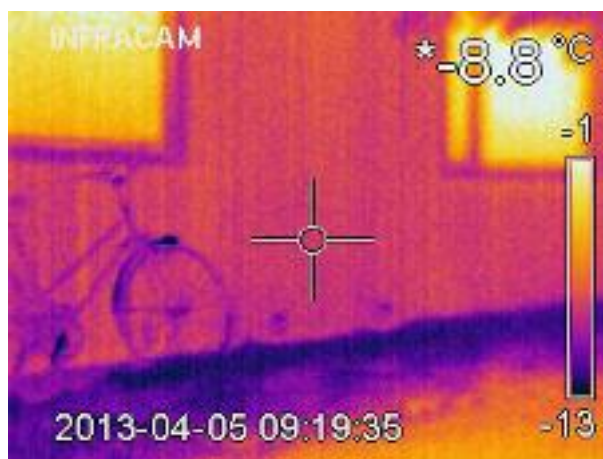
Kuva 6. Lämpökuvana seinästä.

Heijastuskalvon vaikutuksien mittaaminen ja selvittäminen osoittautui haasteelliseksi. Lämpökameralla kuvattiin rakennuksen ulkoseinää kohdasta, jonka vastakkaisella puolella oli lämpöpatteri, jonka taakse oli asennettu heijastuskalvo. Lämpökamerakuvaus piti suorittaa aamulla ennen kuin auringonnousua, koska auringon noustessa sen lämpö säteilee ja samalla lämmittää kuvattavan rakennuksen seinää. Hakastaronkadulle saavuttiin 4.4.2013 klo 9,15 ja silloin aurinko oli jo nousemassa. Rakennuksen etupihan puolella olevan asunnon seinän kuvaamiseen ei aurinko vielä ehtinyt vaikuttaa, mutta takapihan puolella olevan asunnon ulkoseinälle osui jo auringonvalo. Seinä oli sen verran jo lämmennyt, ettei sen lämpökamerakuvauksella saatuja kuvia voitu käyttää varman arvion saamiseen.

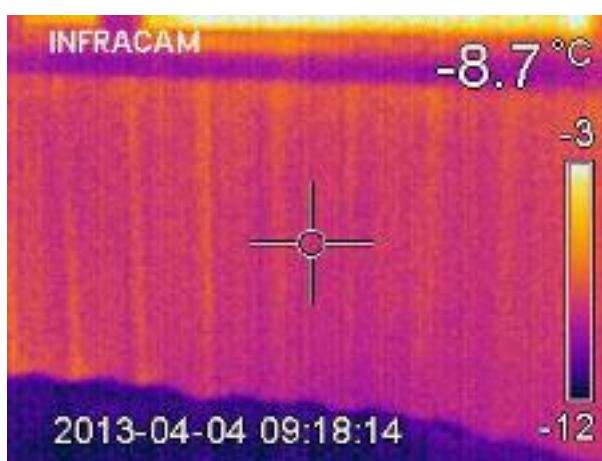
Kuva 7. Lämpökuvasta seinästä, jonka takana on heijastuskalvo.

Lämpökuvista näkyi lämpötilaeroja, mutta niistä oli vaikeaa erottaa, ovatko vaihtelut vain normaaleja ilmiöitä vai onko heijastuskalvojen asennuksesta aiheutunut jonkinlaista muutosta lämpöpattereiden lämmönsäteilyyn. Kuvasta 7 pystyy näkemään lämpötilaeroja, mutta ne saattavat johtua siitä, että seinä itsessään on epätasainen. Seinä on laudoitettu ja osa laudoista on enemmän etualalla ja osa laudoista on osittain etummaisten takana. Etummaisten lautojen välistä voi nähdä enemmän lämpöä, koska väleissä seinä on ohuempi. Kuvassa 8 näkyy valmistajan esimerkki heijastuskalvon toiminnasta.

Lämpökameran asetuksia täytyy säätää tarkemmin seuraavalla kerralla kun lämpökuvia otetaan. Nyt kuvista on vaikea erottaa heijastuskalvon mahdollisia vaikutuksia.
