VT7-HANKKEEN SILTATÖIDEN SAMEUSPÄÄSTÖJEN SEURANTA VUONNA 2012

LAHDEN
AMMATTIKORKEAKOULU
Tekniikan ala
Ympäristötekniikan koulutusohjelma
Ympäristötekniikka
Opinnäytetyö
Kevät 2013
Ville Virtanen

Monitoring the turbidity emissions
caused by bridge construction work on
Highway 7 in the year 2012

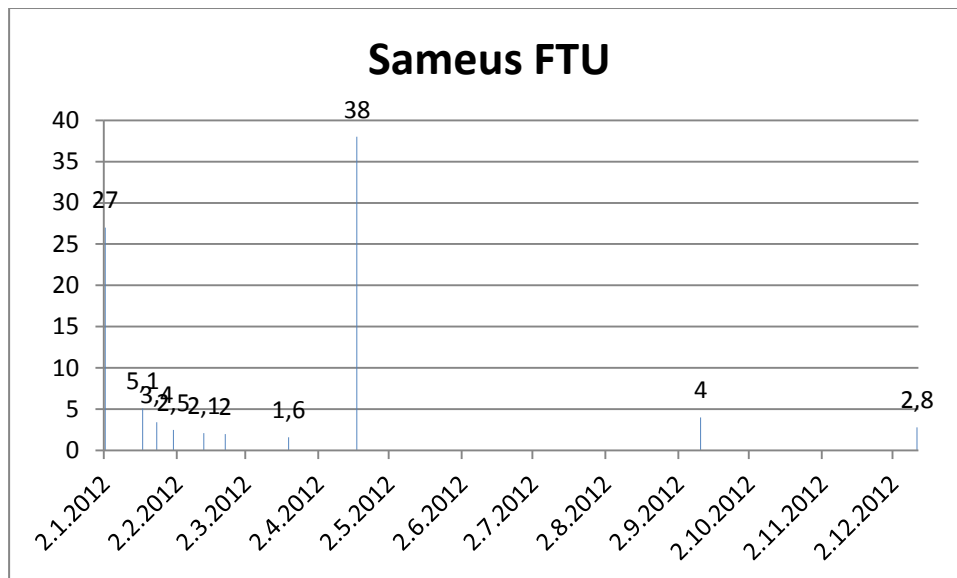
KUVIO 4. Ahvenkosken sillan rakentamispisteen yläpuolinen mittauspiste

KUVIO 5. Ahvenkosken sillan rakentamispisteen alapuolinen mittauspiste

Kuvioissa 4 ja 5 nähdään sameusarvojen muutokset pylväsdiagrammina käsinäytteenotoin suoritettuna Ahvenkoskelta. Kuvio 4:n tulokset ovat ennen siltatöitä ja kuvio 5:n jälkeen siltatöiden, mahdollistaen näin vertailun.

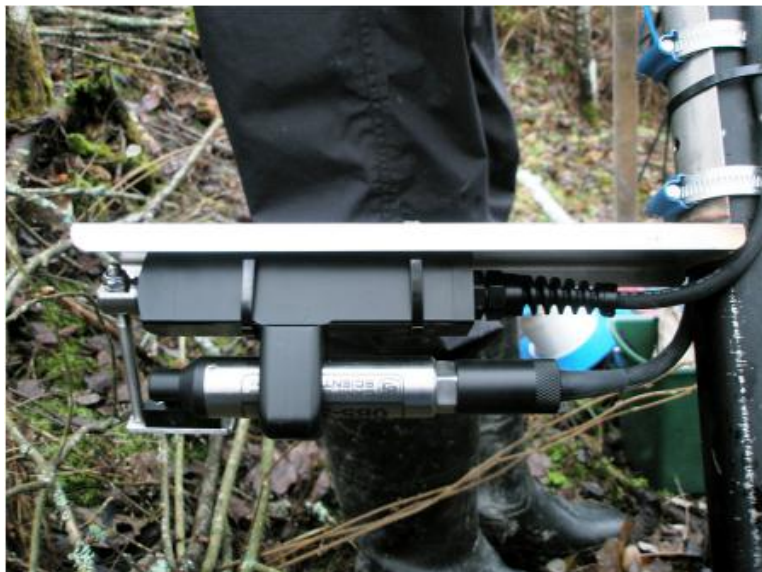
Kuvassa 4 nähdään OBS-3+-sameusanturi harjapesurilla.

KUVA 4. OBS-3+-sameusanturi harjapesurilla (Jatkuvatoiminen sameusmittaus, kuva: Lippo Sundberg, MTT)

OBS-anturit ovat edullisia sekä helppokäyttöisiä. Anturin malliin vaikuttaa sijoituspaikan vaatimukset. Halvemmat mallit vaativat toimiakseen erillisen tiedonkeräimen sekä sen kautta virransyötön. Kalliimmat mallit pystyvät toimimaan itsenäisesti ja sisältävät muistin, tiedonkeruuyksikön sekä virtalähteen, akun tai paristot. Jälkimmäiset on suunniteltu vaativampiin olosuhteisiin, eli valtamerelle tai vahvasti virtaavaan veteen. Optisen linssin puhtaanapitoa varten on saatavilla automaattinen harjapesuri, joka puhdistaa linssin säännöllisin väliajoin siihen mahdollisesti kiinnittyneistä kasveista ja eliöistä. Takertuneet kasvit ja eliöt vaikuttavat anturin toimintaan vääristäen näin saatuja sameustuloksia. (Arola 2012.)

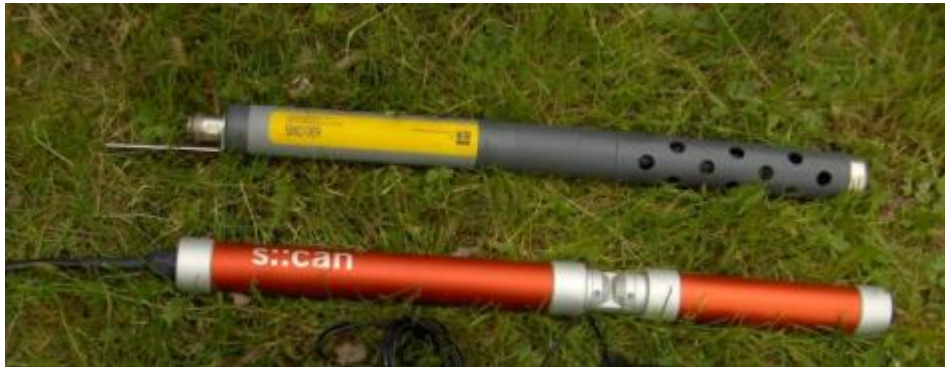
Kuvassa 5 nähdään YSI-sameusanturi sekä S::can-spektrometriananturi.

KUVA 5. YSI-sameusanturi (ylempi) ja S::can-spektrometriananturi (alempi) (Jatkuvatoiminen sameusmittaus, kuva: Mikko Kiirikki, Luode Consulting Oy)

Etuna YSI-antureissa on sisäänrakennettu muisti, jolloin pintayksikköä ei tarvita kohteissa, joissa jatkuvatoimista dataa ei tarvitse lähettää reaaliajassa. Laitteesta löytyy myös sisäänrakennettu mekaaninen pyyhkijä, joten erillistä puhdistusharjaa ei tarvita. Optisen linssin puhtautta kannattaa kuitenkin seurata yhtäläillä kuin erillistä puhdistusharjaa käyttävien anturien kanssa. (Arola 2012.)

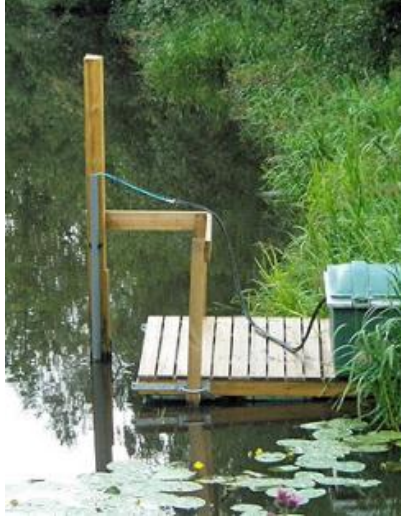
Anturitelineet valitaan kohteen mukaan. Telineet voidaan jaotella neljään eri ryhmään. Pohjaan kiinnitettävät telineet ovat yksinkertaisia, mutta niiden luokse pääseminen sekoittaa pohjaa ja näin ollen voi vääristää mittaustuloksia. Paalun tukevuus on myös epävarmaa, varsinkin talvella, jolloin liikkuvat jäät eivät irrota telineitä pohjasta. Ripustettu asennus tehdään joko siltoihin tai laitureihin, tai johonkin veden yläpuoliseen pisteeseen. Näissä huolto on helpompaa, eikä niiden luoksepääseminen aiheuta pohjan sekoittumista. Mikäli ei ole mahdollista rakentaa telineitä sopiviin rakenteisiin, niin on mahdollista käyttää myös rannalle nostettavia sekä kellukkeiden, kuten poijujen, varaan rakennettavia telineitä. (Arola 2012.) Kuvassa 6 nähdään mittausanturi asennettuna laiturille.

KUVA 6. Mittausanturi laiturilla (Jatkuvatoiminen sameusmittaus, kuva: Lippo Sundberg, MTT)
