Helsingin kaupungin julkisten rakennusten regeneratiivisten ja rekuperatiivisten lämmöntalteenottolaitteistojen toiminnan analysointi

OPINNÄYTETYÖ	
Arcada	
Koulutusohjelma:	Hajautetut energiajärjestelmät
Tunnistenumero:	11597
Tekijä:	Elina Järvelä
Työn nimi:	Helsingin kaupungin julkisten rakennusten regeneratiivisten ja rekuperatiivisten lämmöntalteenottolaitteistojen toiminnan analysointi
Työn ohjaaja (Arcada):	Kim Skön
Toimeksiantaja:	Helsingin kaupunki – Rakennusvirasto, Talotekninen toimisto
<p>Tiivistelmä:</p> <p>Helsingin kaupunki, muiden kuntien ja Suomen valtion ohessa, on sitoutunut noudattamaan EU-direktiiviä energiatehokkuudesta ympäristöministeriön laatiman rakennusmääräyskokoelman muodossa.</p> <p>Helsingin kaupungin rakennusviraston talotekninen toimisto halusivat tutkimuksen julkisten rakennusten lämmöntalteenottolaitteistojen tuloilman hyötysuhteista ja toiminnasta. Tutkimus rajattiin regeneratiivisiin ja suoriin rekuperatiivisiin lämmöntalteenottolaitteisiin (LTO-laitteisiin), koska talotekninen toimisto oli aiemmin tilannut tutkimuksen nestekiertoisten, eli epäsuorien, LTO-laitteiden toiminnasta. Toisaalta taloteknisessä toimistossa epäiltiin muidenkin lämmönsiir

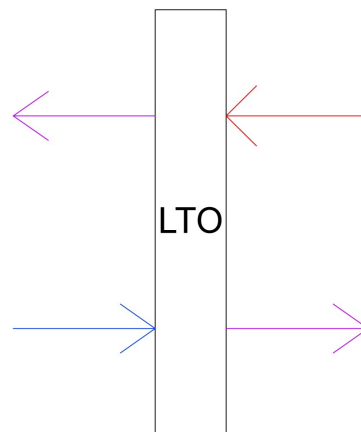
Kuva 1. (Oikea) Regeneratiivinen pyörivä lämmönsiirrin. Kuva Elina Järvelä (Vasen) Pyörivän lämmönsiirtimen periaate Olli Seppäsen (1996, s.288) esimerkin mukaan

Regeneratiivisten pyörivien lämmöntalteenottolaitteiden tyypillinen tuloilman lämpötilahyötysuhde on 60 – 80 % (ympäristöministeriön moniste 122, 2003, s. 9). Kennon rakenne vaikuttaa lämmönsiirtimen hyötysuhteeseen. Ohuella materiaalilla ja tiheällä kennostolla saadaan aikaa parempi hyötysuhde. Myös kennon pyörimisnopeus vaikuttaa lämmönsiirtonopeuteen. Pyörivä lämmönsiirrin asettuu puoliksi ilmastointikoneen tulo- ja poistoilmakanavaan. Poistoilmapuolelta se varaa lämpöä metalliseen kennorakenteeseensa ja luovuttaa sen tuloilmapuolella. Regeneratiivinen LTO-laite saattaa siirtää myös kosteutta talviaikaan. Kosteutta absorboivasta materiaalista valmistettu pyörivä lämmönsiirrin siirtää kosteutta jopa lämpimällä säällä, jolloin LTO-laitteen entalpia hyötysuhde on parempi. Kosteutta absorboimattomasta materiaalista valmistettu ”normaali” LTO-laite siirtää kosteutta kylmällä ilmalla, kun poistoilman kosteus lauhuu kennoston tuloilmasta kylmentyneelle pinnalle ja höyrystyy tuloilmapuolella (Seppänen, 1996, s. 288). Vähäinen tulo- ja poistoilmavirtojen sekoittuminen on mahdollista kiekon pyöriessä kummankin kanavan läpi.

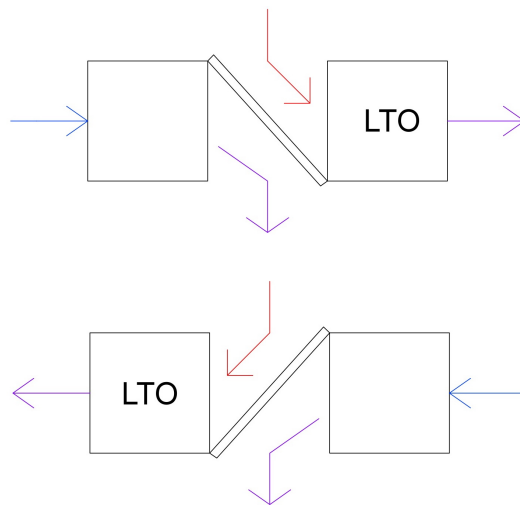
Kuva 2. Virtausta vaihtavan lämmönsiirtimen periaate Olli Seppäsen (1996, s.289) esimerkin mukaan

Kiinteä regeneratiivinen lämmönsiirrin eli virtausta vaihtava lämmönsiirrin toimii samalla periaatteella kuin pyörivä regeneratiivinen lämmönsiirrin. Regeneratiivinen lämmönsiirrin varaa lämpöä massaansa kun lämmin ilma virtaa sen läpi ja vastaavasti luovuttaa lämpöä kylmässä ilmavirrassa. Yhden pyörivän kiekon sijaan kiinteässä regeneratiivisessa lämmönsiirtimessä käytetään kahta varaavaa kennoa, jotka vuorotellen lämpiävät ja kylmenevät. Lämmönsiirtimessä tarvitaan myös jonkinlaista virransäätelymekanismia, esimerkiksi laippaa kennojen välillä kuten kuvassa 3 havainnollistetaan. Ilmavirtojen edestakaisella liikkeellä saadaan aikaan vuoroittainen lämmönvaraus ja -luovutus LTO-laitteessa. Nopeus ilmavirtojen vaihdon välillä vaikuttaa samalla tavalla regeneratiivisen LTO-laitteen hyötysuhteeseen kuin pyörimisnopeus. Tämän tyyppisten lämmönsiirtimien tuloilman lämpötilahyötysuhde voikin olla yhtä korkea, jopa 80 % (Seppänen, 1996, s. 290).

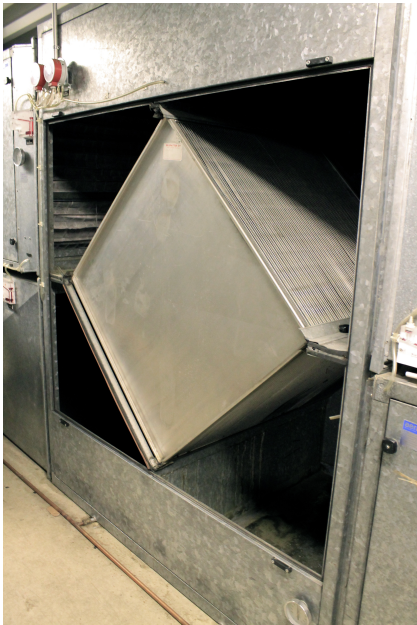
Kuva 3. (Oikea) Levylämmönsiirrin naulakallion koululla. Kuva Elina Järvelä (Vasen) Levylämmönsiirtimen periaate Olli Seppäsen (1996, s.286) esimerkin mukaan

9). Levylämmönsiirrin on yksinkertainen, se ei tarvitse pumppua virtojen liikuttamiseen eikä moottoria LTO-laitteen pyörittämiseen. Levylämmönsiirtimen sisällä on hyvin lämpöä johtavasta metallista valmistetut levyt, joiden läpi joka toisesta välistä virtaa poistoilma ja joka toisesta tuloilma. Mitä enemmän levyjä on, sitä enemmän pinta-alaa lämmöllä on siirryä. Ainoa kosketus toisiinsa ilmajirroilla on levyn lämpöä johtavan pinnan kautta. Tästä on hyötyä, kun tulo- ja poistoilmavirrat eivät saa sekoittua. Näin ollen esimerkiksi teknisyöntilaa ja keittiötä palvelevissa ilmanvaihtokoneissa on yleisemmin kuutio. Kylmällä ilmalla poistoilman kosteus todennäköisesti tiivistyy tuloilmasta kylmenneiden levyjen pinnalle. Tästä voi seurata ongelmia, muun muassa tiivistyneen veden jäätyminen ja LTO-laitteen hyötysuhteen laskeminen joko jään tai sulatusautomaatiikan takia.

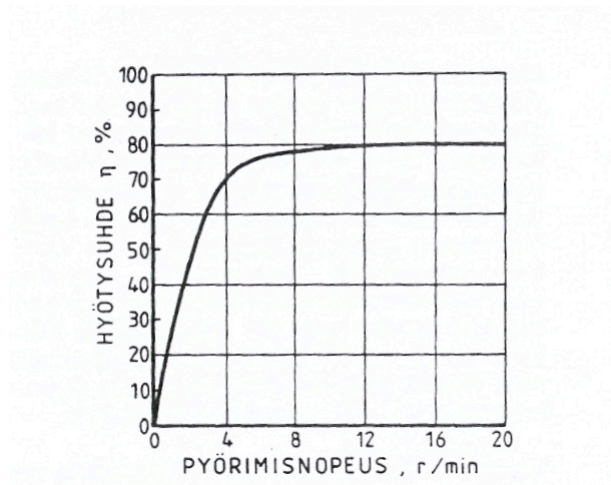
Kuva 8. Kiekon hyötysuhteen riippuvuus pyörimisnopeudesta (Seppänen Olli, 1996, s.289)

Optimoimalla regeneratiivisen LTO-laitteen pyörimisnopeuden tai virtauksen vaihdon ajan saadaan hyötysuhde maximoitua. Virtausta vaihtavan LTO:n hyötysuhde käyttäytyy samoin kuin pyörivänkin, mitä suurempi kierrosluku tai nopeampi virtauksen vaihto, sitä korkeampi hyötysuhde, mutta vain tiettyyn pisteeseen asti. Noin 12 r/min jälkeen ei pyörivän LTO:n hyötysuhde enää mainittavasti nouse eikä nopeuden nostaminen enää kannata, koska LTO-laitteen pyörittäminen nopeammin tarvitsee enemmän sähkötehoa.

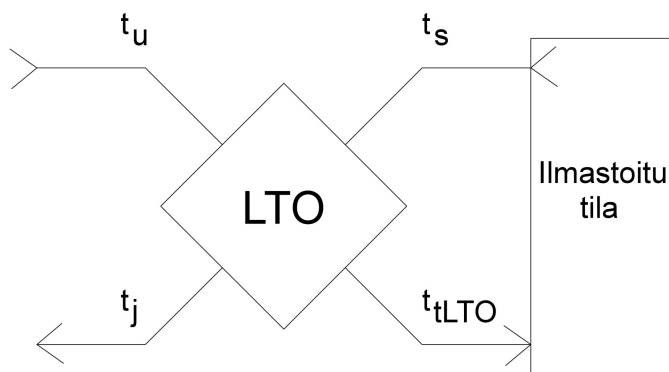
Kuva 9. Hyötysuhteen määrittelyn merkinnät ympäristöministeriön esimerkin (moniste 122, s. 11) mukaan

$$\eta_p = \frac{t_s - t_j}{t_s - t_u} * 100$$

η_t	tuloilman lämpötilahyötysuhde
η_p	poistoilman lämpötilahyötysuhde
t_{tLTO}	tuloilman lämpötila LTO:n jälkeen
t_s	poistoilman lämpötila ennen LTO:ta
t_u	tuloilman lämpötila ennen LTO:ta
t_j	poistoilman lämpötila LTO:n jälkeen

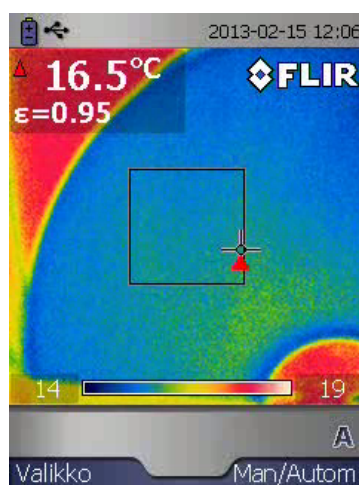
asteissa. Alin lämpötila kuvassa on + 14 °C ja ylin + 19 °C, kamera määrittää nämä itse kun valittuna on automaattiasetus. Kuvan keskellä liikkuu risti, joka mittaa sen alapuolella olevan pisteen lämpötilaa. Mitattu lämpötila näkyy kuvan vasemmassa yläreunassa. Mitatun lämpötilan alapuolella on materiaalin emissiivisyys (ϵ), joka ilmoittaa kuvattavan materiaalin kyvyn heijastaa lämpösäteilyä. Mitä suurempi emissiivisyys, sitä vähemmän materiaali heijastaa. Teoriassa käytettävän “black bodyn”, joka ei heijasta ollenkaan, emissiivisyys on yksi. Flir b60-lämpökameran valikosta löytyy emissiivisyys muutamalle materiaalille valmiiksi, esimerkiksi vesi (0,96), maali (0,90), betoni (0,97) ja ruoste (0,80). Yleensä aineiden ja kappaleiden emissiivisyyskerroin osuu välille 0,8-0,97, koska normaalissa elinympäristössä mikään aine ei ole täysin puhdas eikä sileä.

Kuva 10. Porolahden peruskoulun TK/PK 214 poistoilmakanavasta ennen LTO:ta, pyörimissuunta oikealle.

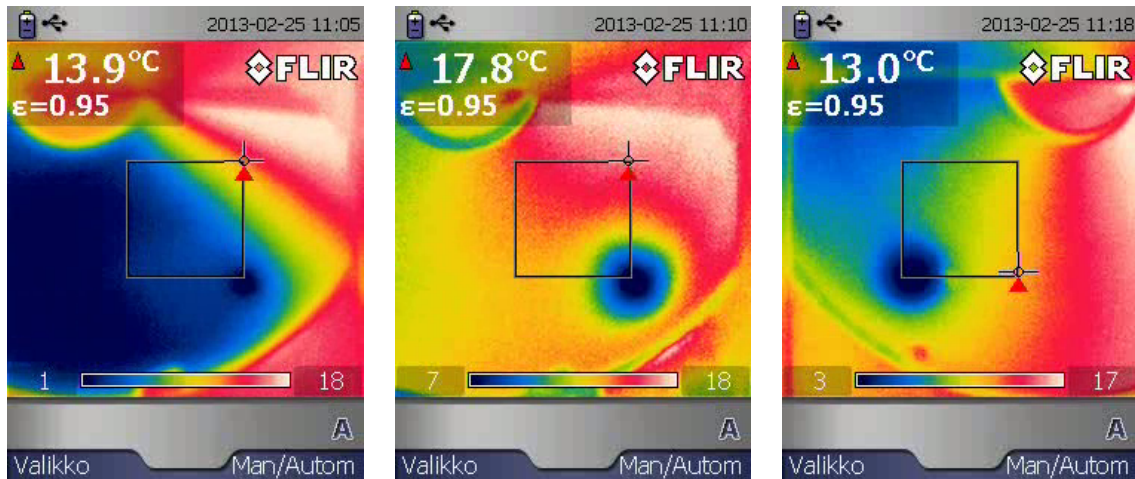
2 TK/PK-1 ilmanvaihtokoneen pyörivän regeneratiivisen LTO-laitteen hyötysuhde oli mittausajanjaksolla noin 66,5 %. Paine-ero LTO:n yli on korkeahko, mutta tämä johtuu ilmamäärän ylimitoituksesta kun verrataan puolet isompaan 4 TK/PK:n LTO-laitteeseen ja lähes samaan mitoitettuun ilmamäärään. LTO-laitteen pyörimisnopeus on hyvä. Lämpökamera oli sijoitettu tuloilmakanavaan LTO-laitteen jälkeen. Kuvissa näkyvä pyöreä kylmä kohta on heijastus lämpökamerasta. Vasemmassa kuvassa IV-kone on juuri käynnistetty ja kiekko alkanut pyörimään. Poistoilmapuolelta kääntyvässä kiekossa näkyy selvästi lämpötilaero. Keskimmaisessä ja oikean puoleisessa kuvassa lämpötilaero on tasaantunut IV-koneen ja LTO-laitteen käynnin tasaannuttua. Kuvista huomataan, että lämpötilajakauma on noin 15 astetta (+3 – +18 °C) eli kiekko luovuttaa suurimman osan + 20 asteisesta poistoilmasta sitomansa lämmön tuloilmakanavassa. Oikeanpuoleisessa kuvassa nähdään lisäksi kaksi pientä lämpimämpää kohtaa. Ne osoittautuivat painaumiksi, jotka eivät luovuttaneet lämpöä yhtä nopeasti kuin ympäröivä kenno, koska ilma ei päässyt niistä läpi yhtä nopeasti. Ne eivät kuitenkaan vaikuta huomiotavasti LTO-laitteen hyötysuhteeseen.

Kuva 12. 2 TK/PK-1 LTO-laite (vasen) käynnistys, (keskellä) tasaantunut käynti, (oikea) kennon pinnalla kaksi lämpimämpää pistemäistä kohdetta

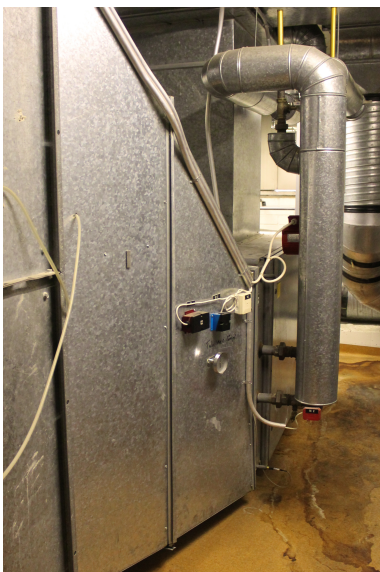
4 TK/PK oli ainoa koko otannassa, missä LTO oli jaettu kanaville pystysuunnassa ja ilmastointikanavaa levennetty laitteelle tultaessa puolella. Levennyksestä johtuu ainakin osittain matala paine-ero. Hyötysuhde on kuitenkin samaa luokkaa 2 TK/PK-1:n LTO-laitteen kanssa, noin 66 %. Hyötysuhdetta laskiessa oli tosin pakko käyttää kiinteän mittarin lämpötilaa, koska kanavaan ei päässyt sisälle kennon ja lämmitys patterin välistä.

Kuva 13. 4 TK/PK:n kanavan levennys ja kiinteän lämpömittarin paikka

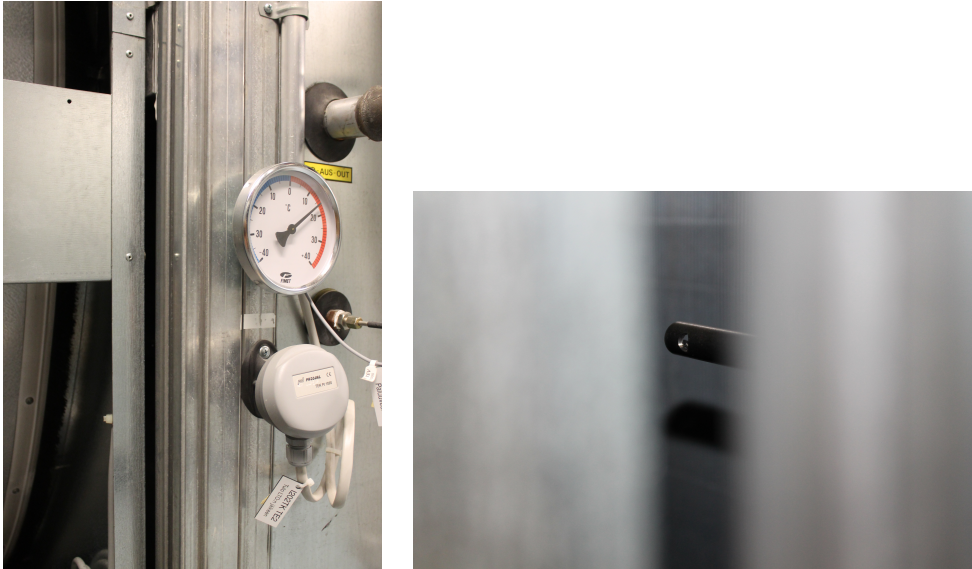
TK/PK 202 ilmastointikoneen hyötysuhde on yllättävän alhainen koneen uutuuteen nähden. Koneen käydessä LTO-laitteen ja lämmityspatterin väliin asennettu kiinteä mittari näytti noin +9 °C, mikä vaikuttaa kovin alhaiselta mittarin sijoitukseen nähden. IV-kone palvelee toisen kerroksen luokkahuoneita. Koulu oli toiminnassa normaalisti, joten alhainen hyötysuhde ei voi johtua IV-koneen passiivisuudesta. Paine-erostakin voi todeta ilmamäärien olleen suuria, koska uusi IV-kone tuskin on ehtinyt likaantua. Epäselväksi jäi kui-

tenkin mistä koneen alhainen hyötysuhde johtuu. Koneen umpinaisuuden takia kierrosnopeus jäi selvittämättä, eikä uusiin IV-koneisiin haluttu tehdä lämpökameran USB-liittimen mentävää reikää.

Kuva 15. LTO-laitteen kiinnitys estää kennon ja lämmityspatterin väliseen tilaan pääsemisen. Kuvat Elina Järvelä

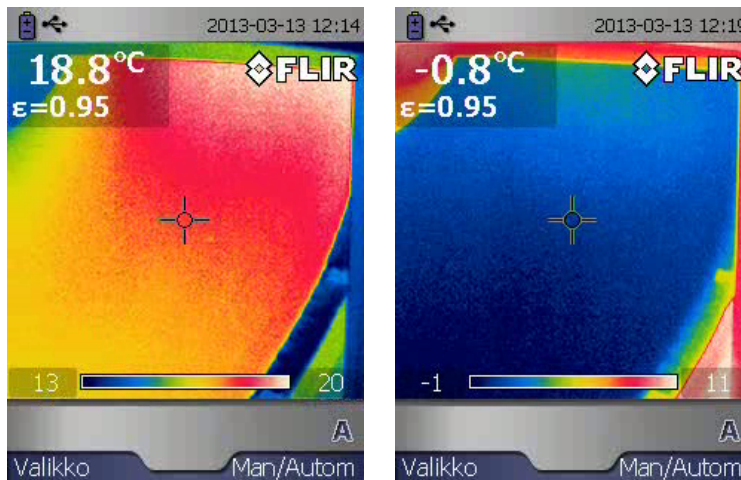
1980-luvun TK/PK 209 ilmastointikoneen hyötysuhde on korkea mittaolosuhteista johtuen. Pienessä IV-koneessa ilmastoinnin lämmityspatteri oli hyvin lämmin ja lähellä loggeria. Jos LTO-laitteen tuloilman hyötysuhde olisi 80 %, lämmityspatteri ei olisi ollut niin lämmin. Tämän LTO-laitteen hyötysuhde on varmasti matalampi. LTO-laitteesta otettiin videokuvaa raitisilmapuolelta. Koneita käynnistettäessä LTO-laitteen pinnan lämpötila oli melkein + 19 °C. LTO-laitteen takana oleva lämmityspatteri sai kennon lämpenemään raitisilmapuolelle saakka. Sisälämpötila liikuntasalissa oli myös noin + 19 °C, joten lämmityspatteri lämmitti suurimman osa tuloilmasta. Loggerin mittaama lämpötila LTO:n jälkeen koneen ollessa päällä oli noin + 15,5 °C, mutta ei voida olla varmoja kuinka paljon tästä lämpötilasta on lämmönsiirtimen ansiota. Vasemmasta kuvasta nähdään, kun LTO-laite on ollut käynnissä vähän aikaa, että sen lämpötila on vähän alle nollan, mutta oikeassa alakulmassa tiivisteiden kohdalla lämpötila on noin + 5 °C. Kumiset tiivisteet murenivat nii-

hin koskettaessa, tiivisteet siis vuotavat jonkin verran. LTO-laitteen tiivisteistä on voinut siirtyä muruja kennostoonkin.

Kuva 16. TK/PK 209 raitisilmapuolelta (vasen) käynnistys (oikea) tasaantunut

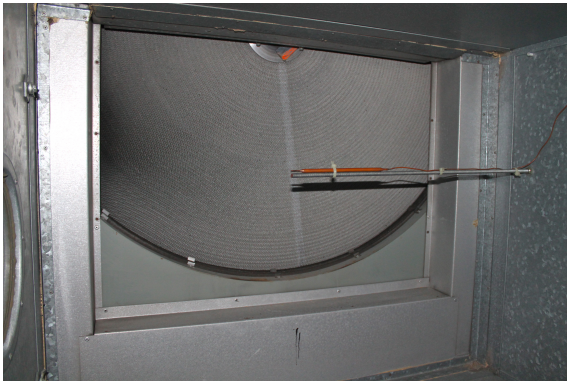
Kuva 17. 10 TK/PK:n LTO-laite

Auditoriota palvelevan ilmastointikoneen lämmönsiirtimellä oli heikoin hyötysuhde tällä koululla mitatuista kohteista, mutta silti tyypillisen pyörivän lämmönsiirtimeen rajoissa. LTO-laitteella oli korkea paine-ero, mikä selittyy osin sen pienellä koolla verrattuna kana-van kokoon, joka näkyy kuvasta 16. Kenno oli myös pölyinen. Tämänkin LTO-laitteen pyörimisnopeus on suuri. LTO-laitteesta saatiin myös lämpökamerakuvaa raitisilmapuolel-ta, josta nähdään neljäsosa kennon lämpötilajakaumasta. Lämpökamerakuva saa epäile-mään LTO-laitteen hyötysuhdetta, koska kennon lämpötila on alle nollassa jo poistoilma-puolelta tullessaan. Paine-ero LTO-laitteen yli tukee ajatusta. Jäätä ei havaittu paljaalla silmällä, mutta loggereiden mittaamat lämpötilat ovat epäilyttäviä. Tämän laitteen kohdalla

raitisilma oli noin $-4,5\text{ }^{\circ}\text{C}$, sisäilma oli $+16,9\text{ }^{\circ}\text{C}$ ja lämpötila LTO-laitteen jälkeen oli $+8,7\text{ }^{\circ}\text{C}$.

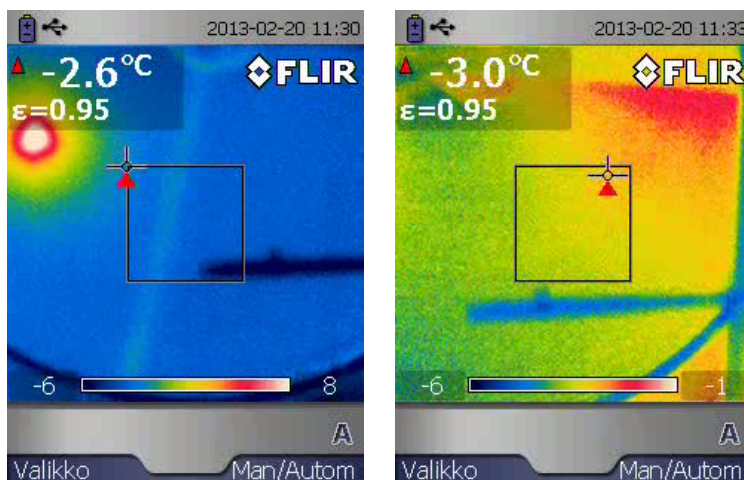
Kuva 18. 10 TK/PK:n LTO-laite, pyörimissuunta vasemmalle

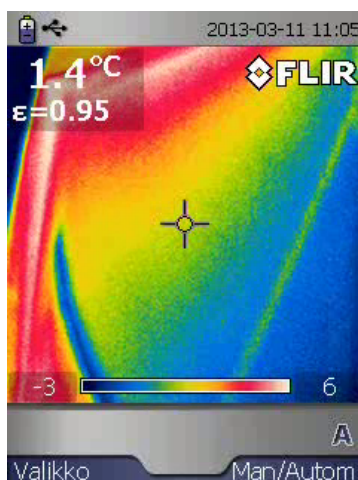
Tämän LTO-laitteen pyörimisnopeus on hyvin matala. Muiden LTO-laitteiden pyörimisnopeuksia ei pystytty mittaamaan, mutta hyötysuhteiden perusteella vaikuttaisi siltä, että niidenkin pyörimisnopeudet ovat yhtä matalat. TK/PK 201 yleisilmanvaihtokone toimi täydellä teholla ja paine-ero vaikuttaa normaalilta. Lämpökameratallenteissa näkyy LTO-laitteen tukirakenne lämpimämpänä. Lämpökamera oli sijoitettuna raitisilma-puolelle.

Kuva 19. TK 201 vasen ja oikea puoli LTO-laitteesta

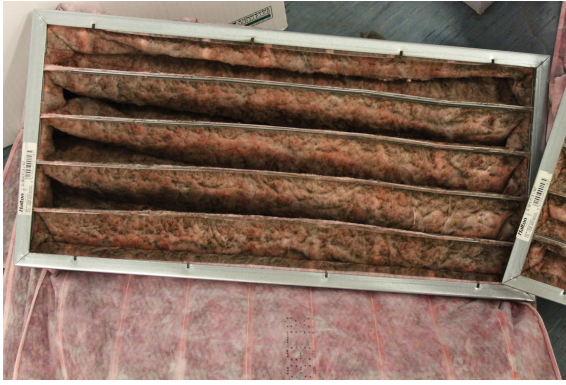
TK/PK 208:n on koko tutkimuksen suurin paine-ero LTO:n yli. Kaikki suodattimet olivat likaisia kuten kuvasta 20 näkyy. Liikuntasalia palvelevassa IV-koneessa oli ilman kosteuttaja tuloilmakanavassa lämmityspatterin jälkeen. Kostuttajasta ei päällepäin näkynyt sen kostutuksen määrää, mutta se oli automaatti asetuksella mittauksien ajan. Energiakatselmuksesta käy ilmi, että sen tarkoituksena on pitää liikuntasalin ilma kosteana puulattian takia. Loggerin mittaama sisäilman suhteellinen kosteus oli kuitenkin noin 22 %, mikä on suositellun sisäilman kosteuden alapuolella. Näin ollen jäätymistä tuskin tapahtui raitisilman lämpötilan ollessa tämän laitteen kohdalla noin -3,5 °C.

Kuva 21. TK/PK 208 likainen raitisilmasuodatin. Kuva Elina Järvelä

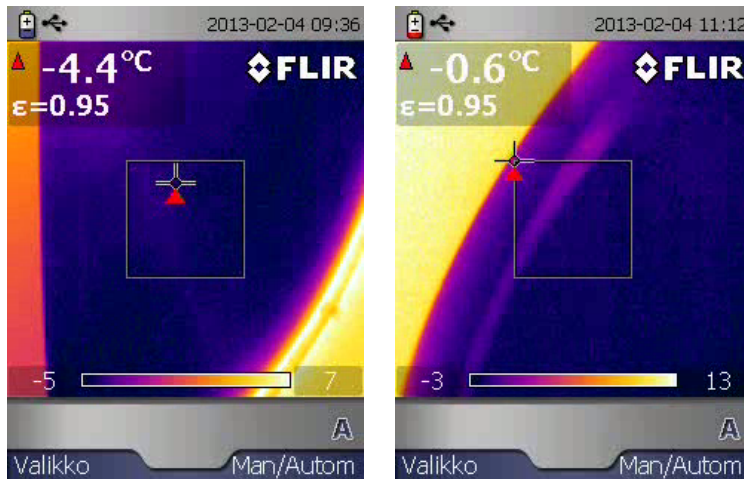
Pyörivä lämmönsiirrin ja kanavat olivat silmämääräisesti pölyisiä, jopa siinä määrin, että se vaikuttaa LTO-laitteen lämmönsiirtokykyyn. Tuloilmakanavassa oli ilmansuodattimet, mutta ne olivat vasta lämmöntalteenoton jälkeen. Lisäksi kennon reunassa oli suuri lovi (kuva 22. vasen), joka näyttää siltä kuin se olisi tullut sen pyöriessä. Lämpökameralla mitattaessa tuloilmakanavasta LTO:n jälkeen kennon pinta oli hyvin kylmä, noin -4 °C, vaikka kameran takana oleva lämmityspatteri oli hyvin lämmin. Loggerinkin mitaama lämpötila LTO-laitteen jälkeen oli vain +0,7 °C eli ilma lämpeni LTO-laitteella hieman alle kolme astetta. LTO-laitteen kierrosnopeutta saatetaan vähentää, jotta hyötysuhde ja huurteen muodostumisen riski alenisi, mutta tälle lämmönsiirtimelle ei olla tehty niin. Silti hyötysuhde on hyvin matala. Kiinteä lämpömittari LTO-laitteen jälkeen näytti lämpötilaa +6 °C. Plus kuuden asteen lämpötilalla hyötysuhde kohoaisi noin 45 %:iin, mutta lukema on epävarma kiinteän mittarin sijoituksen takia. Todellinen tuloilman lämpötila LTO:n jälkeen on todennäköisesti jossain loggerin ja kiinteän mittarin arvojen välissä. Ohivuodot kennon tiivisteistä ovat myös mahdollisia. Poistoilman lämpötila oli vain noin +15,5 °C, mutta laskennallisesti matala poistoilman lämpötila vaikuttaa nostavasti hyötysuhteeseen. Ei siis tiedetä matalan hyötysuhteen syytä.

Kuva 23. TK/PK 3 jäteilmakanavasta (vasen) kiekon pinta LTO-laitteen jälkeen (oikea) pitkä naarmu kiekon pinnassa

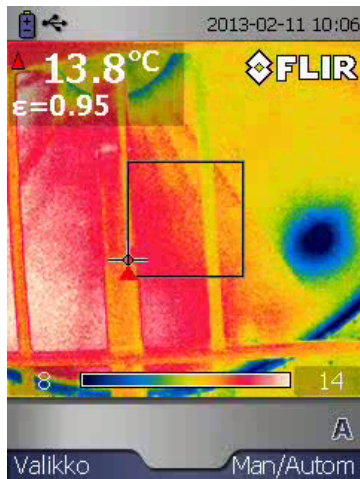
TK/PK 201 IV-koneen pyörivä lämmönsiirrin toimii moitteettomasti. Suurehko ero ilmamäärien välillä heikentää ilmamääräpainotettua hyötysuhdetta. Kuvasta 24. näkyy osa kiekon lämpötilajakaumaa LTO-laitteen jälkeisestä tilasta katsottuna. Tiivisteet näkyvät melko viileinä, jolloin ne saattavat vuotaa. Pyörimissuunta on oikealle. Sininen alue on heijastus lämpökamerasta.

Kuva 25. Lämmönsiirtimen lämpötilajakauma raitisilmapuolelta

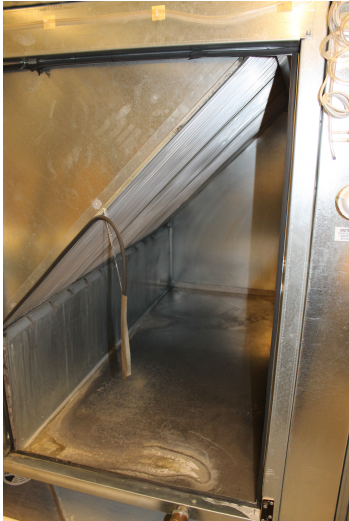
LTO-laitteella oli kiinteästä mittarista katsottuna ensin todella pieni paine-ero, -5 Pa. Myöhemmin huomattiin, että mittarin putki oli nippusiteellä puristettu kasaan. Nippusiteen tarkoitus oli pitää putki paikallaan kanavan sisällä, mutta sen poiston jälkeen paine-ero oli normaali, noin -30 Pa. Paine-ero poistoilmapuolelta tarkistettiin omalla mittauksella. Tosin paine-ero kasvoi -45 Pa:iin mittauksen aikana ilmamäärantarpeen kasvaessa. Paine-ero mitattiin myös tulopuolelta levylämmönsiirtimen yli, joka nousi 90 Pa:sta 150 Pa:iin päivän aikana ilmamäärantarpeen kasvun takia. Hyötysuhde on melko huono ja tippuu paljon ilmavirtojen suhteella painotettaessa. Levylämmönsiirtimen huono tiiviys vaikuttaa hyötysuhteeseen, koska ilmavirta pääsee tahattomasti ohittamaan LTO-laitteen. Myös huolto-
luukut lämmönsiirtimelle vuotavat pahasti IV-konehuoneeseen.

Kuva 26. Levylämmönsiirtimen tiivisteet ovat huonossa kunnossa. Kuva Elina Järvelä
