Sami Mäenpää

PÄIVÄKOTIEN SISÄILMATUTKIMUS
SATAKUNNASSA

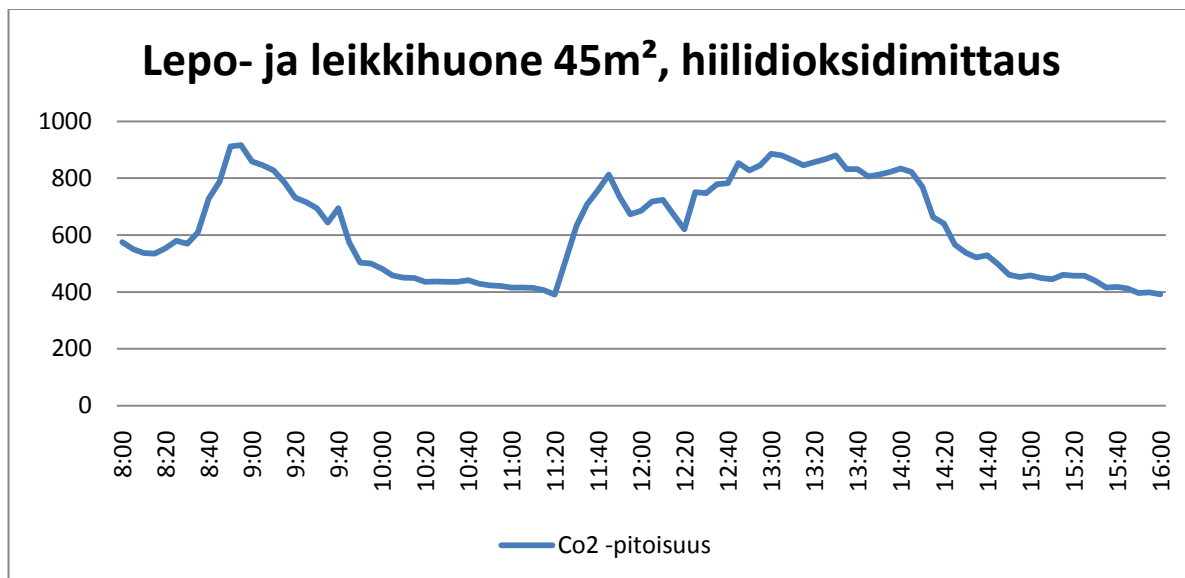
Kuva 49. Lepo- ja leikkihuoneen hiilidioksidimittaus.

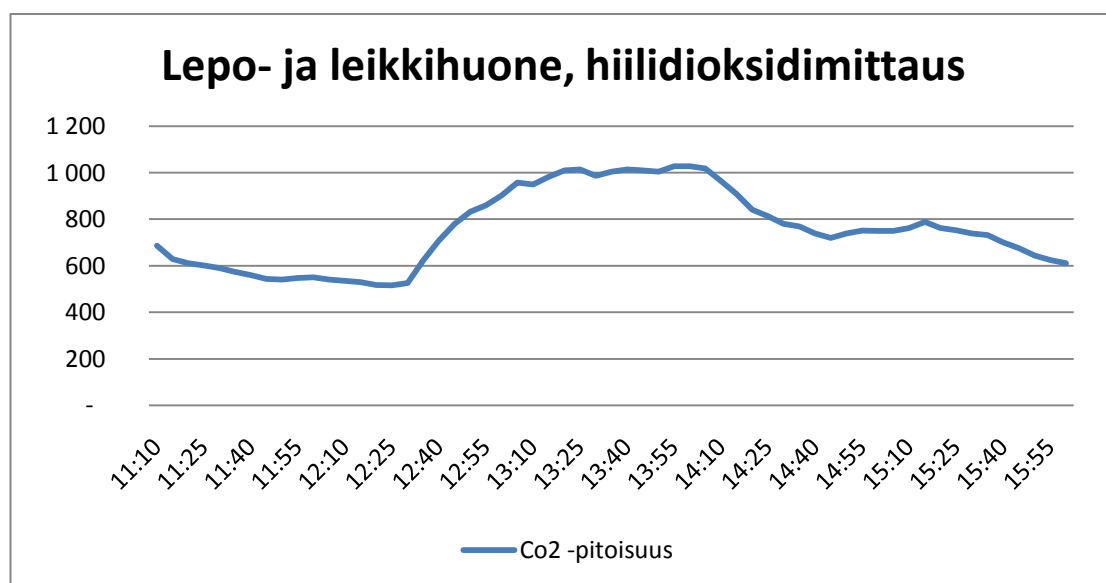
Kuva 91. Lepo- ja leikkihuoneen hiilidioksidimittaus.
