***TYREGRIP LIIKENNETURVALLISUUDEN PARANTAJANA  
JÄRVENPÄÄN ONGELMAKOHTEISSA***

Ammattikorkeakoulun opinnäytetyö

Liikennealan koulutusohjelma

Riihimäki, syksy 2013

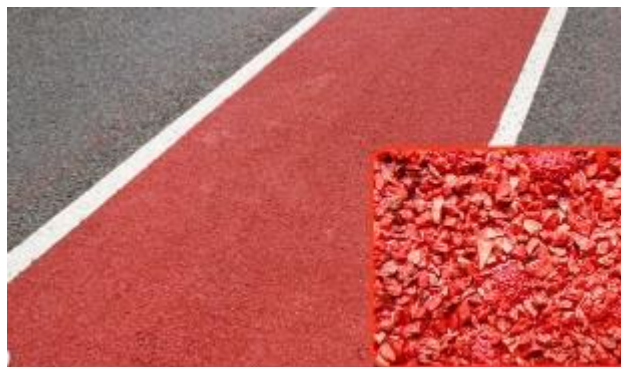
Kuva 1. Tyregrip asfaltin pinnassa (Ennis Prismo 2012)

Tyregrip on epoksinnoite, jota käytetään pääasiassa lisäämään kitkaa liikenteessä. Ajoradalla sitä voidaan käyttää risteyksissä, liittymissä tai jyrkissä mutkissa. Tyregrippiä on saatavilla useissa eri väreissä ja karkeusluokissa. Kuvassa 1 on työssä käytetty punainen väri ja lähikuvassa karhea pinta. Tarkempaa kemiallista koostumusta tässä työssä ei käsitellä tuotesuojauksen vuoksi.

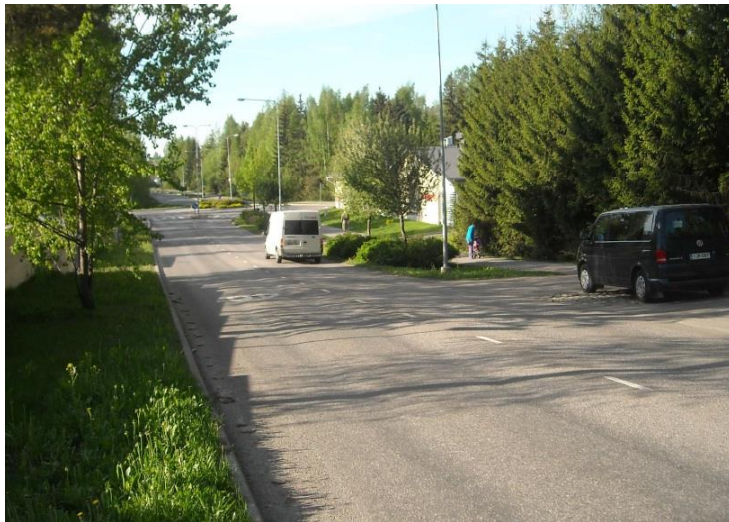
Kuva 8. Tutkan paikka Kaukotiellä 21.toukokuuta

Ajoneuvoja yhteensä 301 kappaletta, joista 3,32 % ajoi ylinopeutta. Rikesakkoja annettiin kymmenen kappaletta (Piela, sähköpostiviesti 30.9.2013). Kuvasta 8 ilmenee poliisin tutkan paikka.

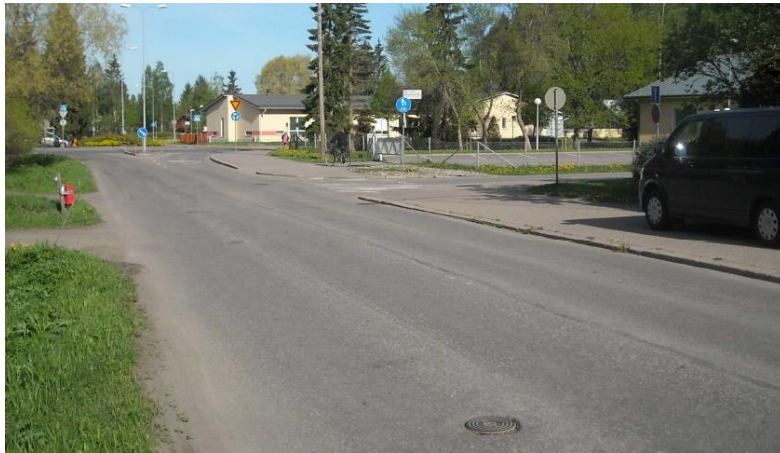
Kuva 9. Tutkan paikka Isokyöntiellä 21.toukokuuta

Ajoneuvoja yhteensä 89 kappaletta, joista yksikään ajoneuvo ei ajanut ylinopeutta. (Piela, sähköpostiviesti 30.9.2013). Kuvasta 9 ilmenee tutkan paikka.

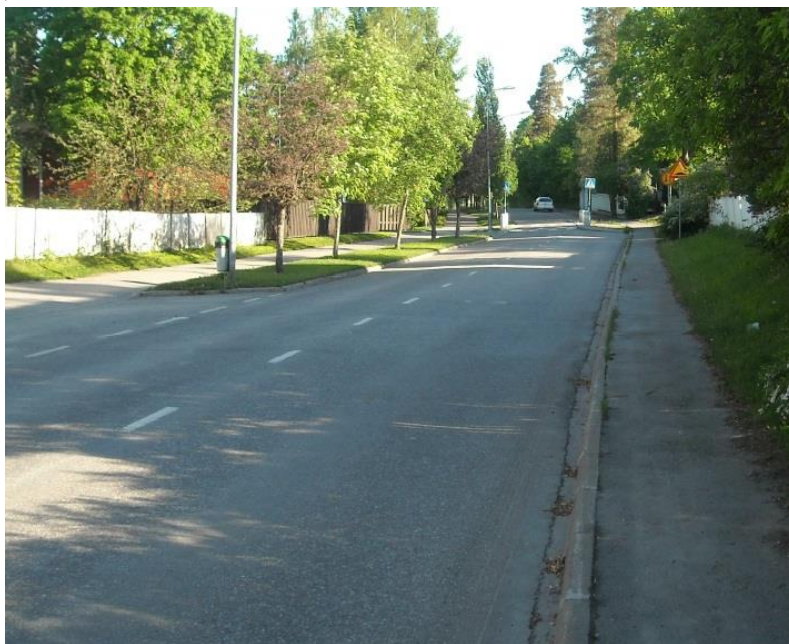
Kuva 10. Tutkan paikka Torpantiellä 28.toukokuuta

Ajoneuvoja yhteensä 104 kappaletta, joista ylinopeutta ei ajanut yksikään ajoneuvo. (Piela, sähköpostiviesti 30.9.2013). Kuvasta 10 ilmenee tutkan paikka.

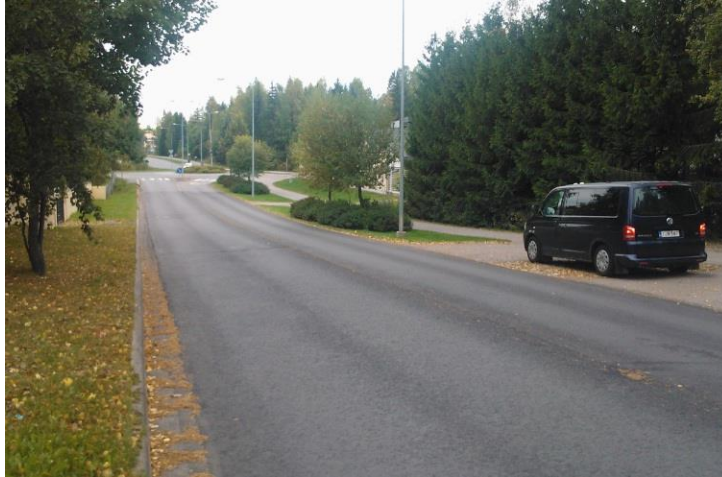
Kuva 11. Tutkan paikka Kaukotiellä 24.syyskuuta

Ajoneuvoja yhteensä 316 kappaletta, joista ylinopeutta ajoi 2,53 %. Rikesakkoja annettiin kahdeksan kappaletta (Piela, sähköpostiviesti 26.9.2013). Kuvassa 11 näkyy tutkan paikka.

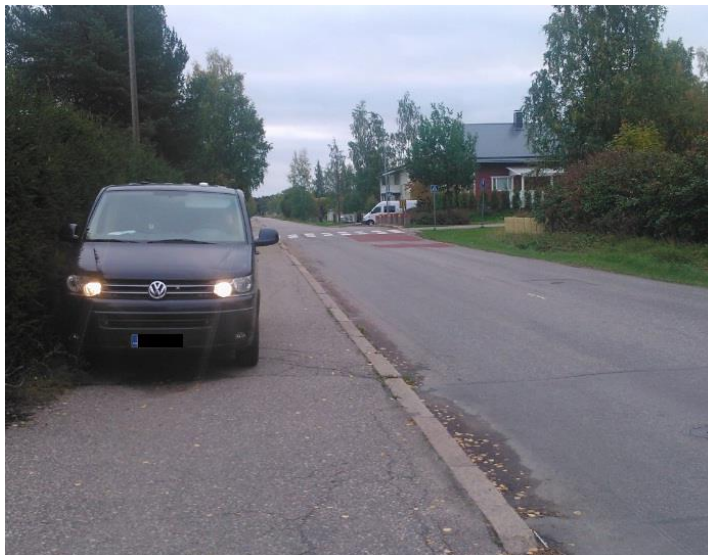
Kuva 12. Tutkan paikka Isokydöntiellä 24.syyskuuta

Ajoneuvoja yhteensä 107, joista yksikään ei ajanut ylinopeutta (Piela, sähköpostiviesti 26.9.2013). Kuvasta 12 selviää tutkan paikka.

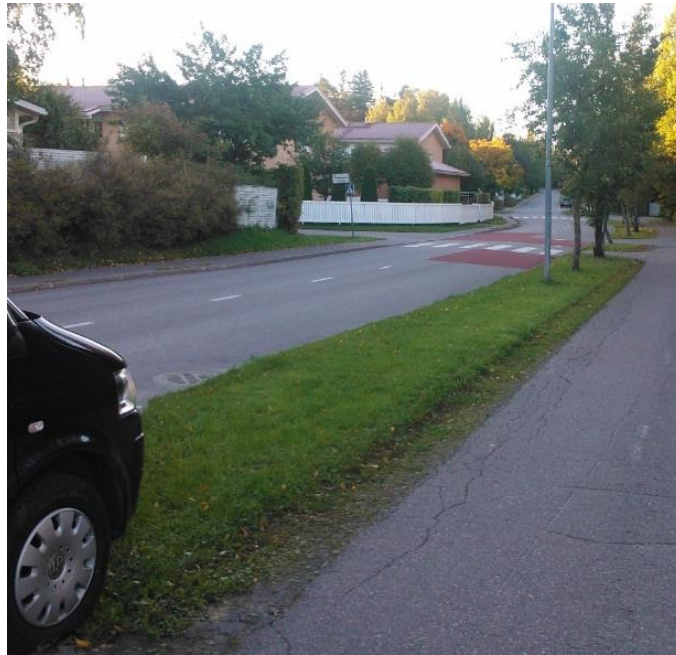
Kuva 13. Tutkan paikka Torpantiellä 25.syyskuuta

Ajoneuvoja yhteensä 110 kappaletta, joista 0,91 % ajoi ylinopeutta. Rikesakkoja annettiin yksi kappale (Piela, sähköpostiviesti 26.9.2013). Kuvasta 13 selviää tutkan paikka.

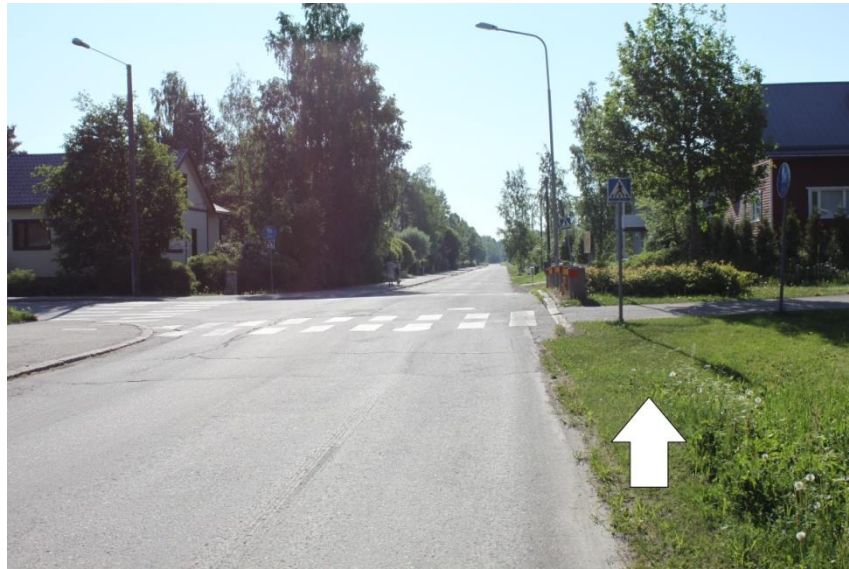
Kuva 14. Tutkan paikka tiistaina ja keskiviikkona 28 ja 29.toukokuuta

Ensimmäiset liikennelaskennat suoritettiin tiistaina 28. toukokuuta kello 6.45-8.30 jotta voitiin selvittää, milloin kyseisessä paikassa olisi ruuhkatunti. Tässä ruuhkatunti ajoittui välille 7.00-8.00. Laskennat ovat tältä aikaväliltä, eikä muita kellonaikoja oteta mukaan tähän työhön. Alueella on 40km/h rajoitus. Kuvista 14 ja 15 selviää tutkauspaikat.

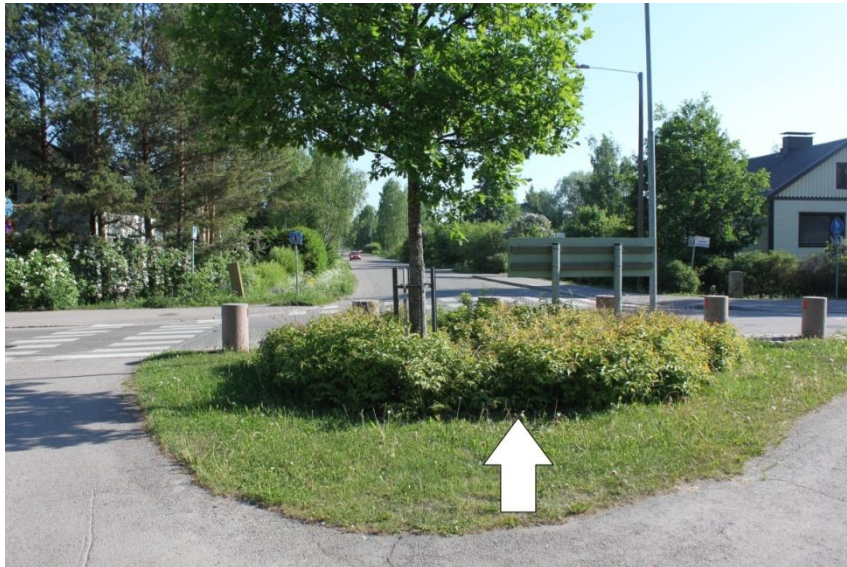
Kuva 15. Tutkan paikka torstaina 30.toukokuuta

Sää oli koko laskennan ajan pilvipoutainen. Havaittiin, että suurimmat nopeudet tulevan Kytötieltä käännyttäessä Isokydöntielle, joten vaihdoin tutkan paikkaa torstaina mittauksia varten. Tässä paikassa en enää suorittanut liikennelaskentaa. Nopeudet mittasin Kytötien kevyen liikenteen väylän pensaikon keskeltä piilossa. Aamun kolmas mittaus oli moottoripyörälle 70 km/h. Muutoin ei ollut muuta erikoista mainittavaa.

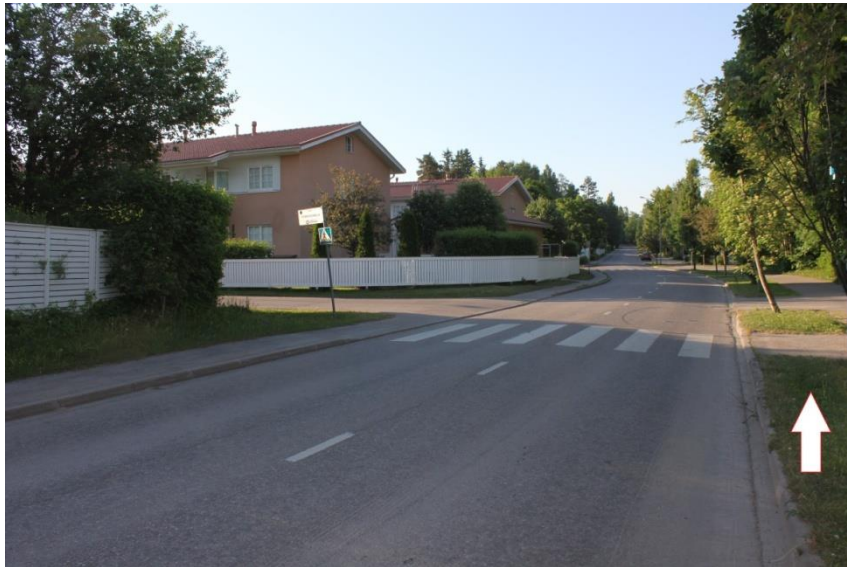
Kuva 18. Tutkan sijainti kaikkina mittauspäivinä Torpantiellä

Liikennelaskennat suoritettiin aamulla 4. kesäkuuta kello 6.45- 8.30. jotta voitiin selvittää, milloin kyseisessä paikassa olisi ruuhkatunti. Tässä risteyksessä ruuhkatunti ajoittui välille 7.15-8.15. Seuraavat laskennat ovat tältä aikaväliltä, eikä muita kellonaikoja oteta huomioon. Pääsääntöisesti kevytliikenne ei käyttänyt suojatietä vaan katu ylitettiin muista kohdista. Nopeusrajoitus on 40 km /h. Kuvasta 18 ilmenee tutkan paikka ja kuvassa 19 on etuajo-oikeutettu Työmiehenkuja.

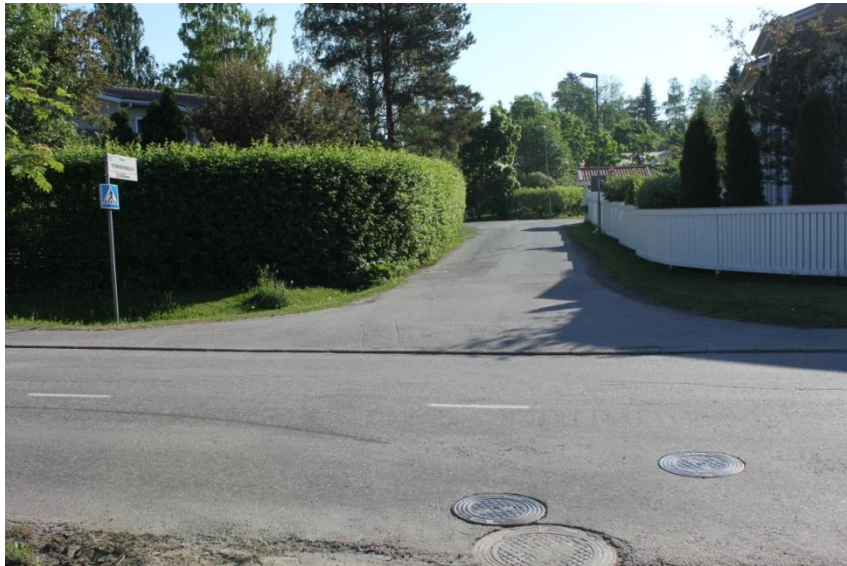
Kuva 19. Työmiehenkuja on etuajo-oikeutettu

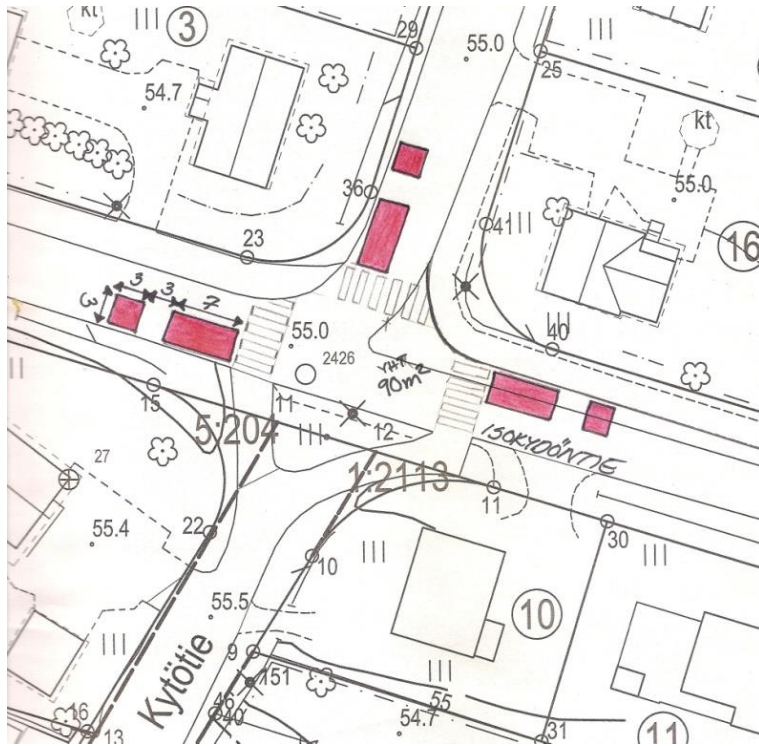
Kuva 23. Pinnoitteen sijoittelu Isokydöntie-Kytötien risteyksessä

Kuvissa 23 ja 24 esitetään punaisella värillä alueet joihin Tyregrip-massa asennetaan.

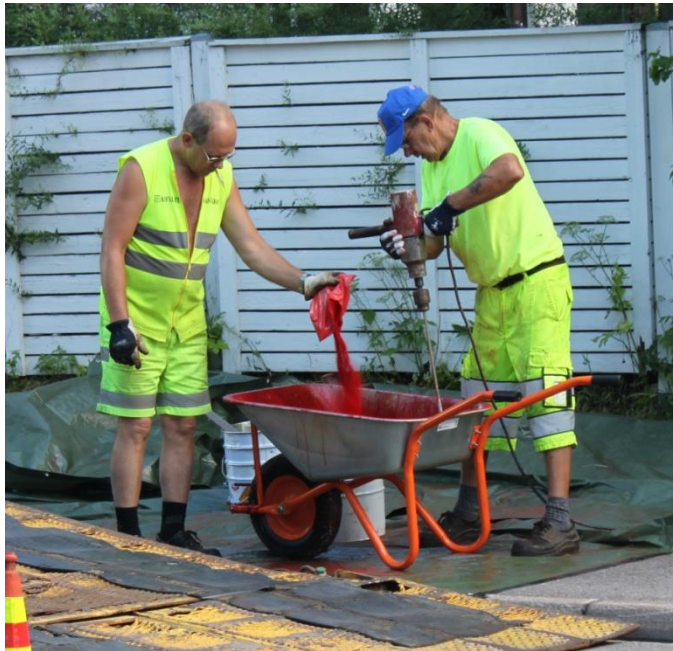
Kuva 25. Pigmentin sekoitus massaan.

Asennustyö suoritettiin 2.7.2013 poutasäällä, joskin pieni sadekuuro pyyhki yli työmaan. Sademäärä oli niin vähäinen, että työtä pystyttiin jatkamaan pienen tauon jälkeen. Työ aloitettiin putsamalla ja kuivaamalla asfaltin pinta sekä asentamalla tarvittavat varoitusmerkit ja keilat. Kuivaus suoritettiin puhalluslampulla. Kun tien pinta oli kuiva, asennettiin rajaus- teipit asfalttiin ja kaivojen kansien reunoille, minkä jälkeen aloitettiin massan sekoitus. Komponentit A ja B sekoitettiin keskenään maalinsekoit- timella, minkä jälkeen lisättiin väripigmenti joukkoon (kuva 25).

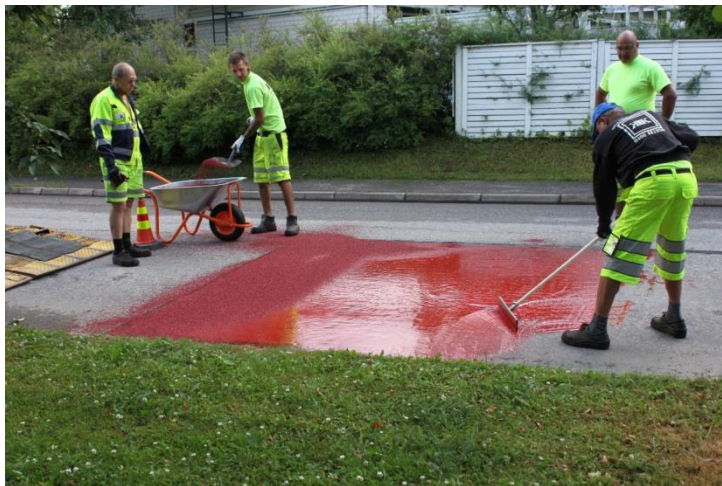
Kuva 26. Massan ja kiviaineksen levitys.

Koska massa alkoi heti kovettua, se oli saatava nopeasti asennettua. Asennus tapahtui kottikärryistä kaatamalla massaa haluttuun paikkaan, josta kaksi työmiestä levitti sen kumilastoilla teipeillä rajatun alueen sisäpuolelle (kuva 26). Samanaikaisesti yksi työmiehistä heitti lapiolla kiviainesta massan pintaan. Massan annettiin kuivua, minkä jälkeen se harjattiin.

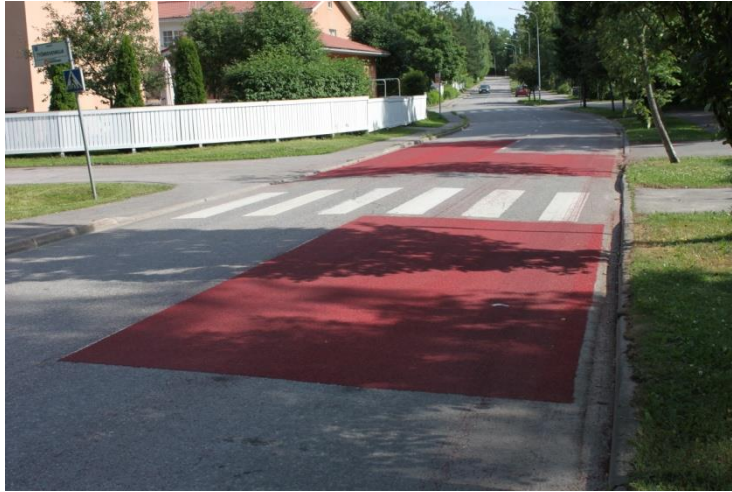
Kuva 27. Työmiehenkuja – Torpantie massan levityksen jälkeen

tattuna Autocad-ohjelmalla tien leveys vaihteli 7,2 metristä 7,8 metriin. Menekkilaskelma laskettiin sen mukaan, että tien leveys olisi 7,5 metriä.

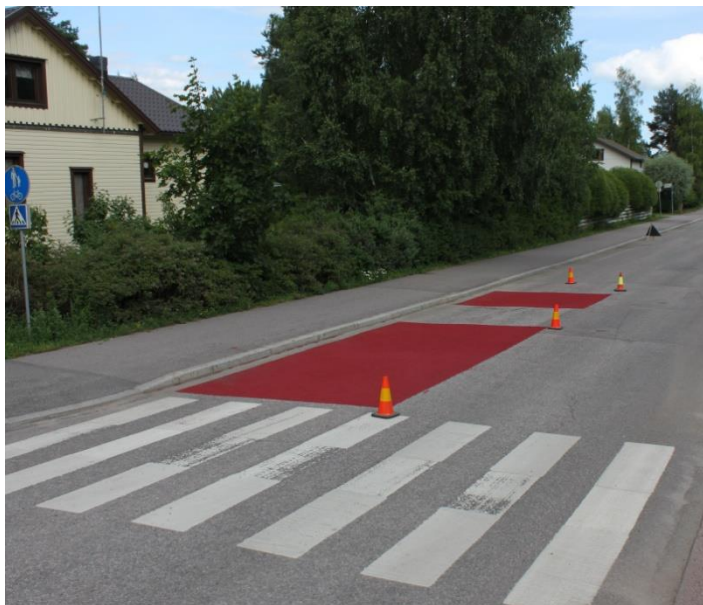
Kuva 28. Kohde 1 Isokydöntie -Kytötie

Tien oikeat mitat ja viralliset karttapohjat eivät täysin täsmää. Mitat eivät siis pitäneet paikkaansa, vaan tien leveyden vaihtelu oli huomattavaa. Isokydöntien kohteessa ruudut tehtiin kaistojen leveydeltä välittämättä tarkoista mitoista. Tästä syystä lopullisten ruutujen neliöt vaihtelivat suuresti alkuperäisistä suunnitelmista. Suurin ero suunnitelman ja asennetun massan panta-alan välillä oli 11 neliötä ja pienin heitto puoli neliötä. Pinnoitusmateriaalia oli kuitenkin reilusti, joten tämä ei muodostunut ongelmaksi. Kuvissa 28 ja 29 kuvat valmiista kohteista.

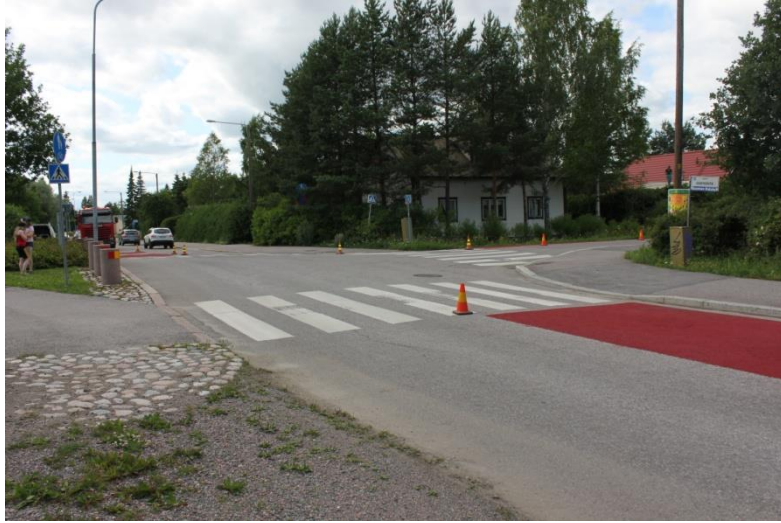
Kuva 29. Kohde 1 Isokyöntie - Kytötie vastakkaisesta suunnasta kuvattuna

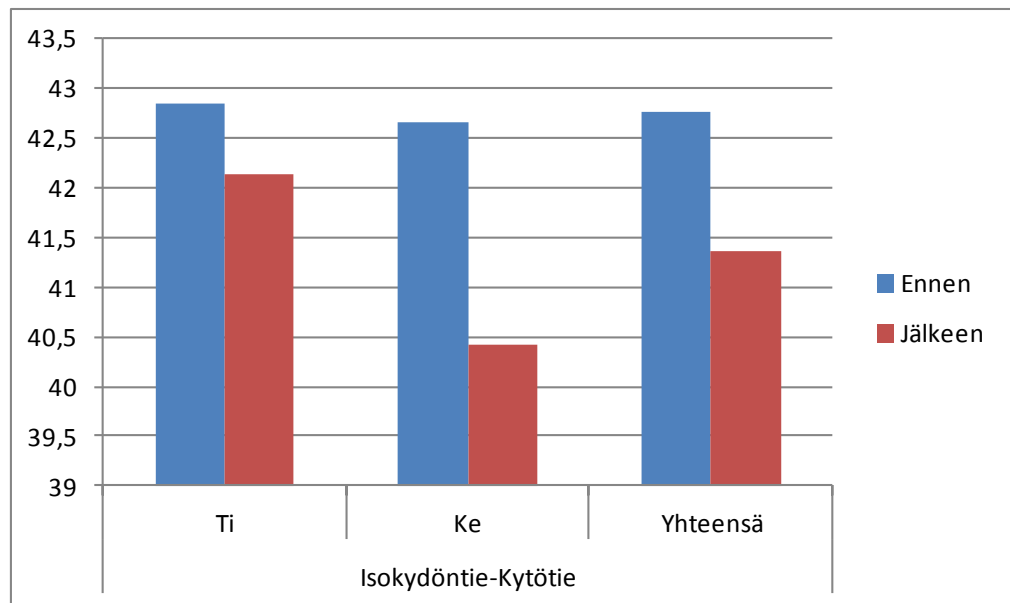
Kuvaaja 1. Keskiarvot Isokydöntien suunnasta

Kuvaajassa 1 on esitetty Isokydöntien ja Kytötien risteyksen nopeuksien keskiarvot Isokydöntien suunnassa. Kuten kuvasta voi päätellä, ovat Tyregripin asentamisen jälkeen nopeudet laskeneet ja laskettuna molempien päivien kaikkien mittausten keskiarvot, on muutos -3,3 % nopeuksien keskiarvossa. Kuvaajassa nopeudet on esitetty muodossa km/h.

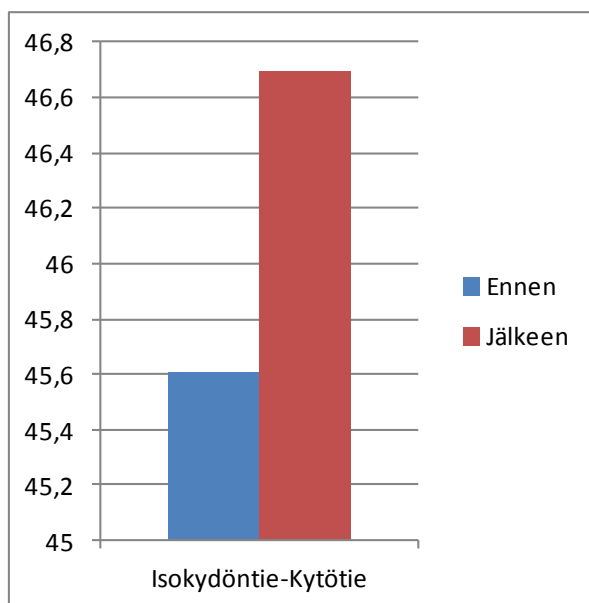
Kuvaaja 2. Keskiarvot Kytötien suunnasta

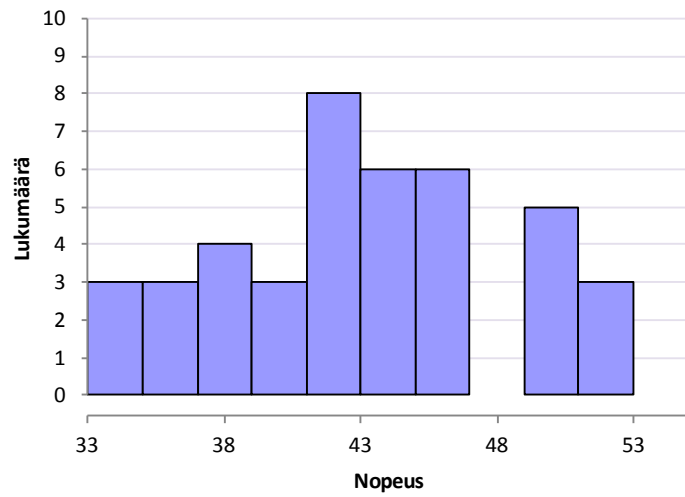
Kuvaaja 3. Isokydöntie-Kytötie 28.toukokuuta ennen Tyregrip-massaa

Kuvaaja 4. Isokydöntie-Kytötie 29.toukokuuta ennen Tyregrip-massaa

Kuvaaja 5. Isokydöntie-Kytötie 30.toukokuuta ennen Tyregrip-massaa

Kuvaaja 6. Isokydöntie-Kytötie 6.elokuuta Tyregrip-massan asennuksen jälkeen

Kuvaaja 7. Isokydöntie-Kytötie 7. elokuuta Tyregrip-massan asennuksen jälkeen

Kuvaaja 8. Isokydöntie-Kytötie 8. elokuuta Tyregrip-massan asennuksen jälkeen

Mitattujen nopeuksien perusteella muodostettiin jokaiselle päivälle histogrammit, joista voi havainnollisesti nähdä nopeuksien jakauman. Histogrammeissa lukumäärä tarkoittaa ajoneuvojen määrää ja nopeudet on esitetty muodossa km/h.

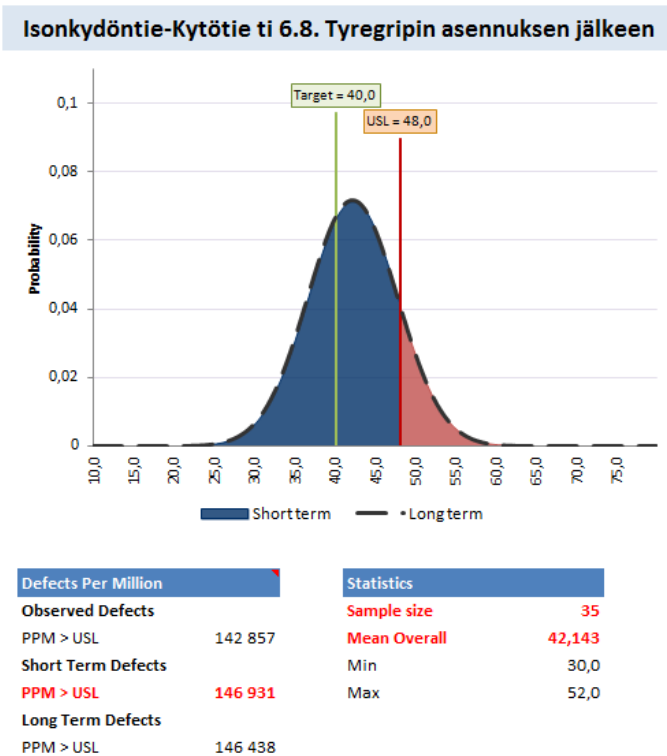
Kuvaaja 10. Normaalijakauma Isokyöntie-Kytötie 6. elokuuta

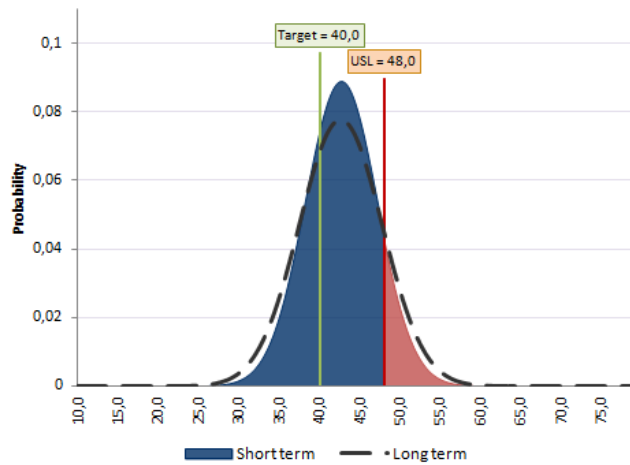
#### Isonkydöntie-Kytötie ke 29.5. Ennen Tyregripin asennusta

Defects Per Million		Statistics	
<b>Observed Defects</b>		<b>Sample size</b>	<b>41</b>
PPM > USL	195 122	<b>Mean Overall</b>	<b>42,659</b>
<b>Short Term Defects</b>		Min	33,0
<b>PPM &gt; USL</b>	<b>116 414</b>	Max	53,0
<b>Long Term Defects</b>			
PPM > USL	149 178

Observed Defects kertoo paljonko havaintojen mukaan olisi rajan ylittäviä tapauksia miljoonaa tapausta kohden. Short Term Defects on tarkasteltavista luvuista tärkein ja se on merkitty tuloksiin punaisella. Se ilmoittaa lyhyen aikavälin ylitykset miljoonaa tapausta kohden. Lyhyen aikavälin virheet ovat nähtävissä kuvaajasta punaisella alueella. Seuraavilta riveiltä (Long Term Defects) on luettavissa myös samat luvut myös pitkän aikavälin mittauksille, jotka siis ovat vain tilastolliset.

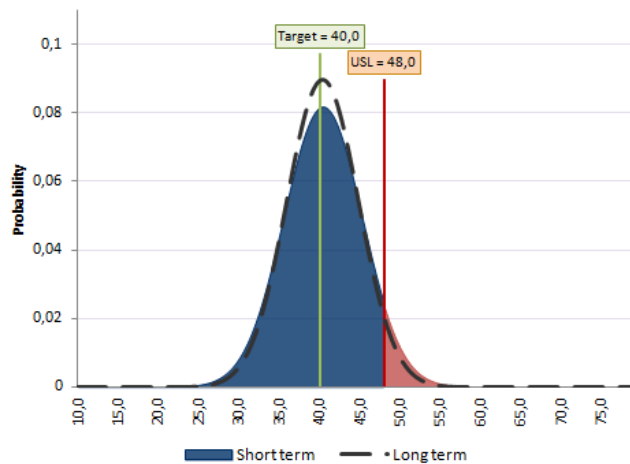
#### Isonkydöntie-Kytötie ke 7.8. Tyregripin asennuksen jälkeen

Defects Per Million		Statistics	
<b>Observed Defects</b>		<b>Sample size</b>	<b>29</b>
PPM > USL	34 482,8	<b>Mean Overall</b>	<b>40,414</b>
<b>Short Term Defects</b>		Min	29,0
<b>PPM &gt; USL</b>	<b>59 870,4</b>	Max	49,0
<b>Long Term Defects</b>			
PPM > USL	43 913,2

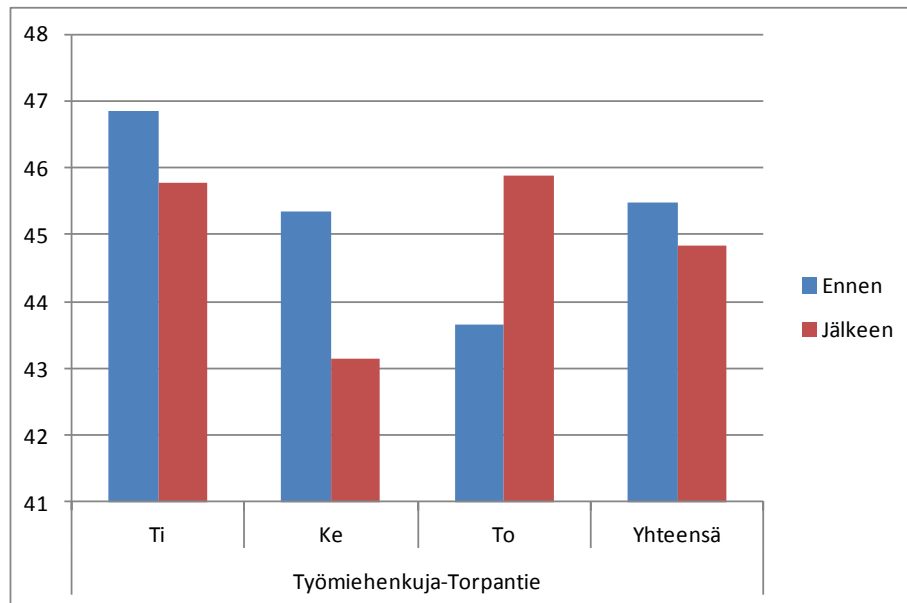
Kuvaaja 15. Keskiarvot, Työmiehenkuja-Torpantie

Työmiehenkuja-Torpantie risteyksessä mittaukset tehtiin kaikilla kerroilla samalla tavalla: Torpantiellä etelästä pohjoiseen tulevaa liikennettä mitaten. Risteyksen ongelma on Työmiehenkujan etuajo-oikeus, jota katukuva ei tue.

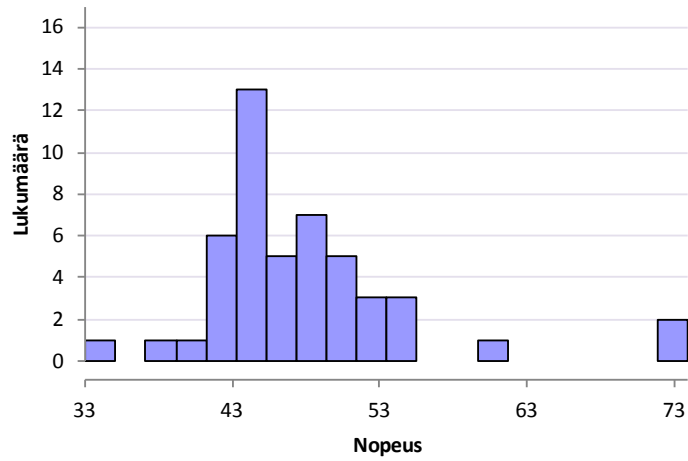
Kuvaaja 16. Työmiehenkuja-Torpantie 4.kesäkuuta ennen Tyregrip-massaa

Kuvaaja 17. Työmiehenkuja-Torpantie 5.kesäkuuta ennen Tyregrip-massaa

Kuvaaja 18. Työmiehenkuja-Torpantie 6.kesäkuuta ennen Tyregrip-massaa

Kuvaaja 19. Työmiehenkuja-Torpantie 13.elokuuta Tyregrip-massan asennuksen jälkeen

Kuvaaja 20. Työmiehenkuja-Torpantie 14.elokuuta Tyregrip-massan asennuksen jälkeen

Kuvaaja 21. Työmiehenkuja-Torpantie 15.elokuuta Tyregrip-massan asennuksen jälkeen

Mitattujen nopeuksien perusteella jokaiselle päivälle muodostettiin histogrammit, joista voi havainnollisesti nähdä nopeuksien jakauman.
