# TYÖTURVALLISUUS KUORMA- AUTOKORJAAMOLLA

Opinnäytetyö  
Auto- ja kuljetustekniikan ko.

Marraskuu 2013

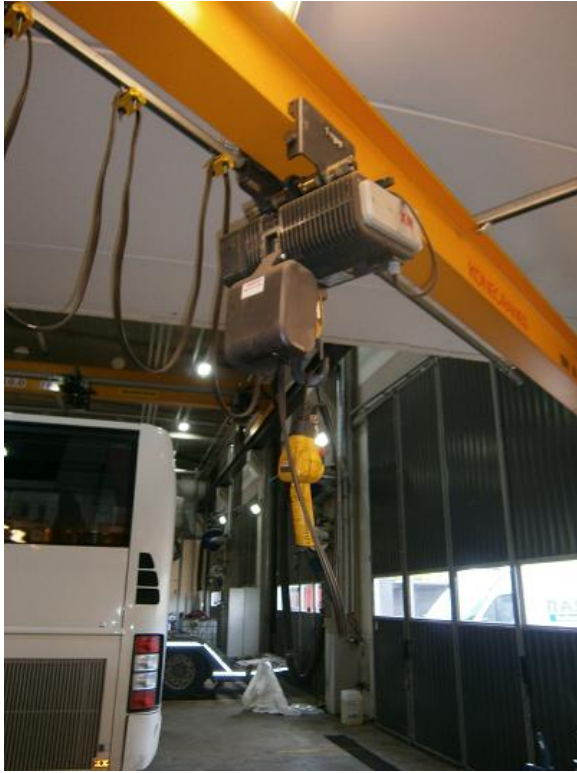
**Kuva 2. Korjaamokeskuksen nostin**

Yllä olevassa kuvassa näkyy uuteen huoltokorjaamoon hankittu korjaamokeskukseen sijoitettu nostin, jolla voidaan nostaa vaihdelaatikoita, vetopyörästöjä, pyörän-napoja ja kaikkia raskaita esineitä. Tämä on hyvä apuväline, joka säästää mekaanikkoja rasi-tuksilta ja tekee raskaiden taakkojen siirron helpoksi. Lisäksi on katossa oleva sil-tanosturi, jolla voidaan nostaa kuorma-autojen ohjaamoita, kaivinkoneiden teloja, moottoreita ja kaikkia muita todella raskaita taakkoja. Tämä työväline on ollut suuri apu monessa työssä, ja sen ansioista on voitu tehdä entistä vaativimpia töitä.

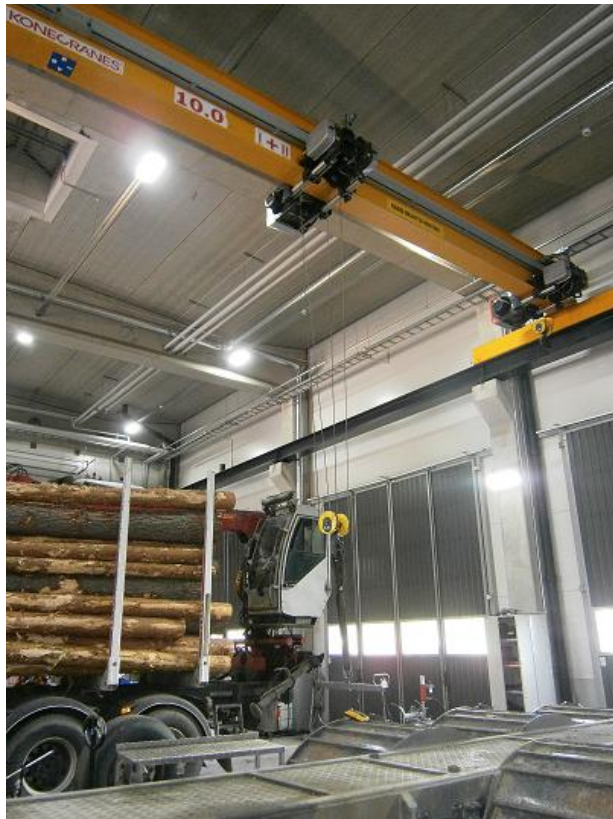
**Kuva 3. Siltanosturi**

Nykyaikana on erittäin tärkeää, että työntekijöiden ergonomia otetaan huomioon juuri tällaisilla työvälineillä. Työn ergonomian huomioiminen ja työntekijän fyysisten teki-jöiden huomioon ottaminen edesauttavat työtaturmien estämisessä. Seuraavana on kuva siltanosturista, jonka nostokyky on 10 tonnia.

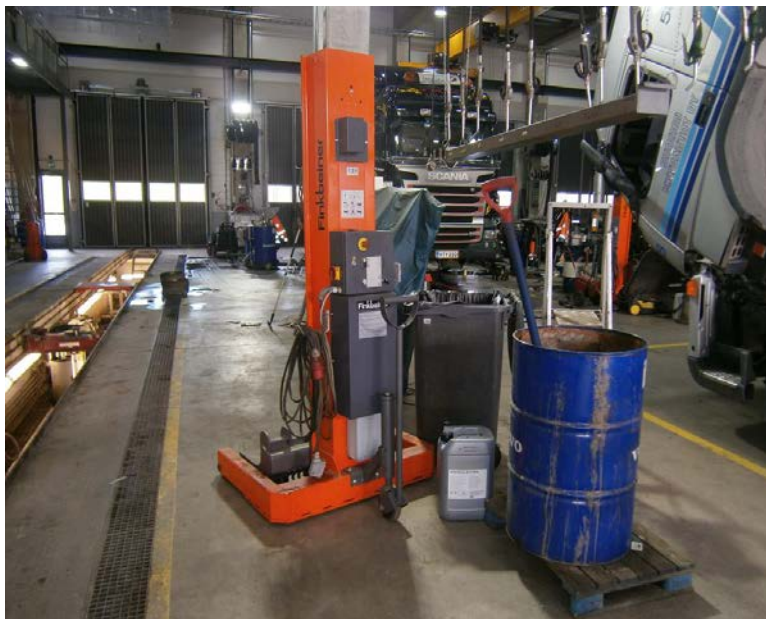
**Kuva 4. Pilarinosturi**

Pilarinostureita on korjaamolla yhteensä kahdeksan, ja näiden ansiosta voidaan tehdä kahta auton nostamista vaativaa työtä yhtä aikaa. Yksi pilari nosturi jaksaa nostaa itsestään 7500kg. Nämä pilarinosturit laitetaan vastakkaisille puolille autoa ja samalle akselille. Yhteensä näiden pilareiden nosto kyky on per auto 28000kg.

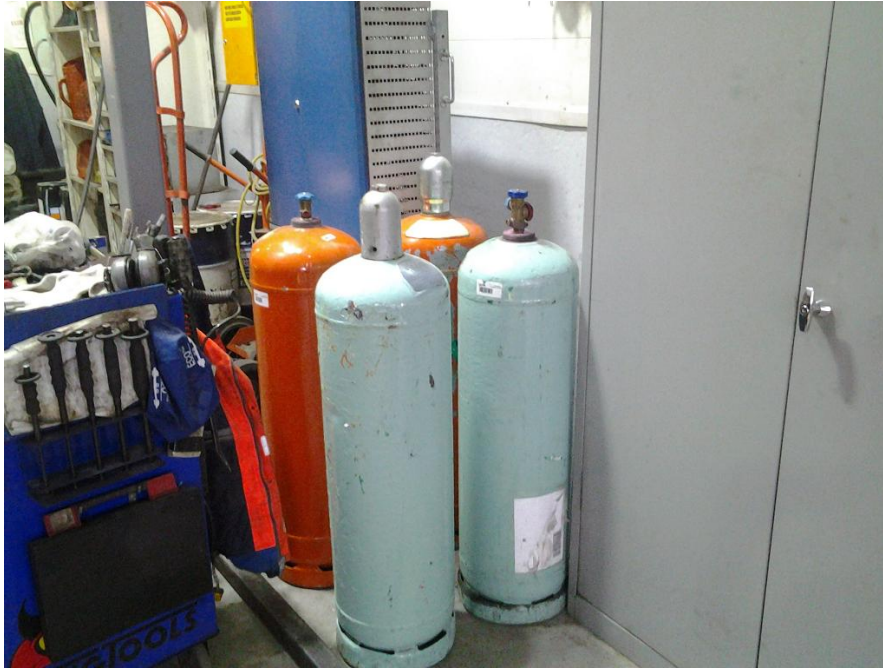
**Kuva 7. Kylmäainepullot**

Kylmäainepullojen säilytys ei ollut säännöksen mukainen. Pullojen täytyisi olla asianmukaisesti suojattu siltä varalta, että ne kaatuisivat. Osassa pulloja oli täyttöventtiilien suojat, mutta venttiilit tulisi olla suojattuna kaikissa pulloista, sillä venttiili särkyä hyvin helposti, jos pullo kaatuu. Kylmäaine on haitallista elimistölle, eikä sitä saa päästää hengitysilmaan suuria määriä. Esimerkkikorjaamolla käytetään R134a- ja R404a- kylmäaineita. Asiaan puututtiin heti, ja pulloille tehtiin asianmukaiset telineet.

Suojakaasu-, asetyleeni- ja kylmäainepullojen säilytyspaikat olivat puutteellisia pullojen kiinnityksen osalta, eikä palavien aineiden, kuten spraymaalien säilytyspaikka, ollut oikea korjaamohallissa. Isoille kaasupulloille tehtiin huoltohallin sivustan seiniin kiinnityspisteet, jossa ne ovat turvallisessa säilössä. Kemikaalikaapin päällinen raivattiin puhtaaksi ja epäselvät ja tyhjät aerosolipurkit toimitettiin aerosolijäteastiaan.

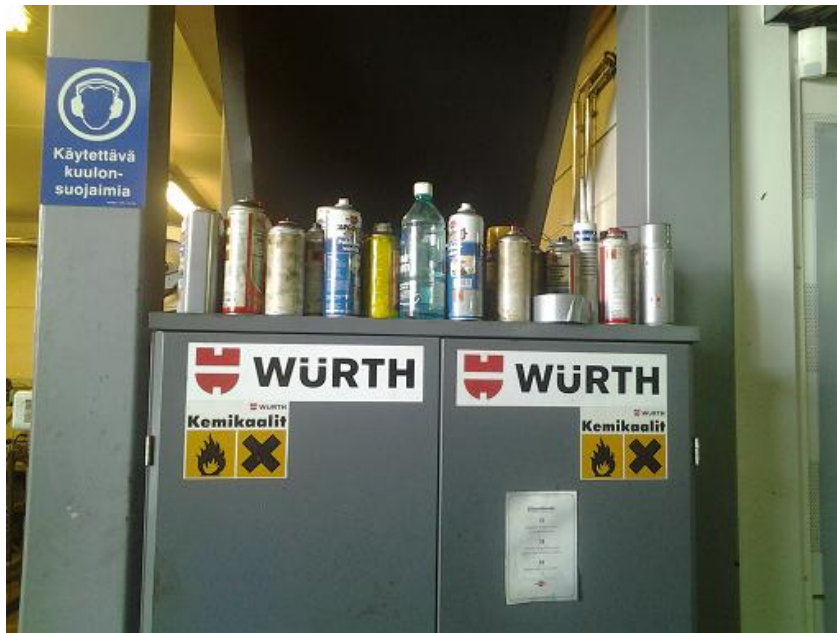
Siisteydessä kiinnitin korjaamolla huomiota kemikaalikaapin päällä olleisiin kemikaaleihin, joiden paikka ei ole oikea. Kaapin päällä oli säilytyksessä tulenarkoja kemikaaleja, joiden tulisi olla suojatussa kaapissa turvassa kipinöiltä ja muulta tulelta. Kaapin päältä putoava purkki voi pudotessaan vaurioitua niin, että kemikaalit pääsevät hengitysilmaan. Pudonnut purkki voi myös aiheuttaa työtaturman välittömässä läheisyydessä olleeseen henkilöön.

**Kuva 8. Kemikaalit**

Yllä olevasta kuvasta nähdään, kuinka ei kemikaalipurkkeja tulisi säilyttää. Alapuolella olevassa varastokaapissa säilytetään työhanskoja, hengityssuojaimia, puhdistusainetta, ruosteenliuotinta ja muita korjaamolle välttämättömiä tuotteita. Kemikaalit tulee aina säilyttää avotulelta suojatussa paikassa ja korjaamolla käytettävistä kemikaaleista tulee olla työnantajalla turvallisuustiedote.

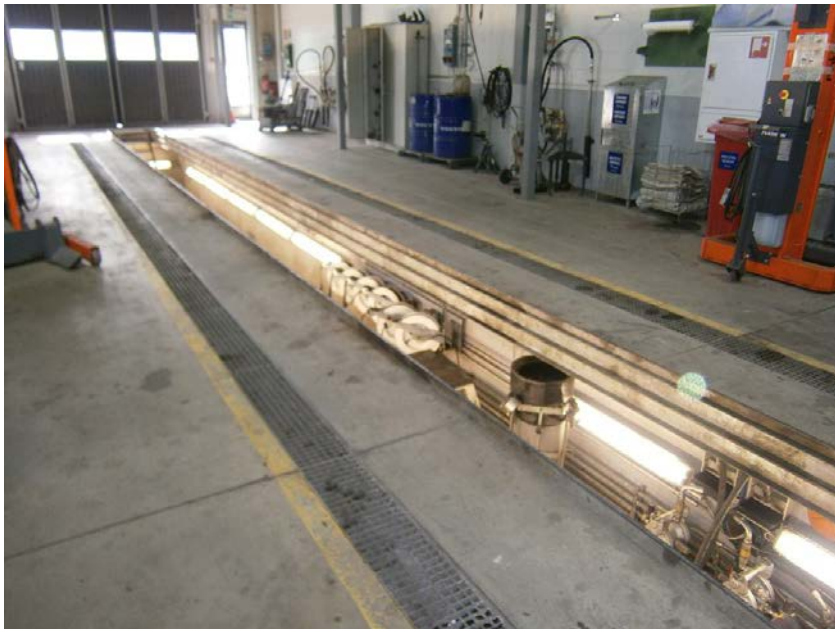
**Kuva 9. Huoltokuilu ilman huomioväriä**

Huoltokuilu on varustettu turvareunuksella ja sulamisvesikaivoilla. Puutteena huoltokuilussa oli turvareunuksen huomiovärin puuttuminen. Ylityssilta huoltokuiluun oli

Huoltokuilun huomioväritys parannettiin maalaamalla keltaisella huomiovärillä huoltokuilun reunat. Tämä parannus sai mekaniikoilta hyvää palautetta, sillä nyt mahdollinen huoltokuiluun kaatuminen tai astuminen ehkäistiin. Huomioväritys auttaa huoltokuilun näkemään jo kauempaa ja parantaa huoltokuilun reunojen keskikohdan hahmottamista työvaiheessa, jossa peruutetaan kuorma-auton perävaunua huoltokuilun päälle. Seuraavana on kuva huoltokuilun huomiovärityksestä.

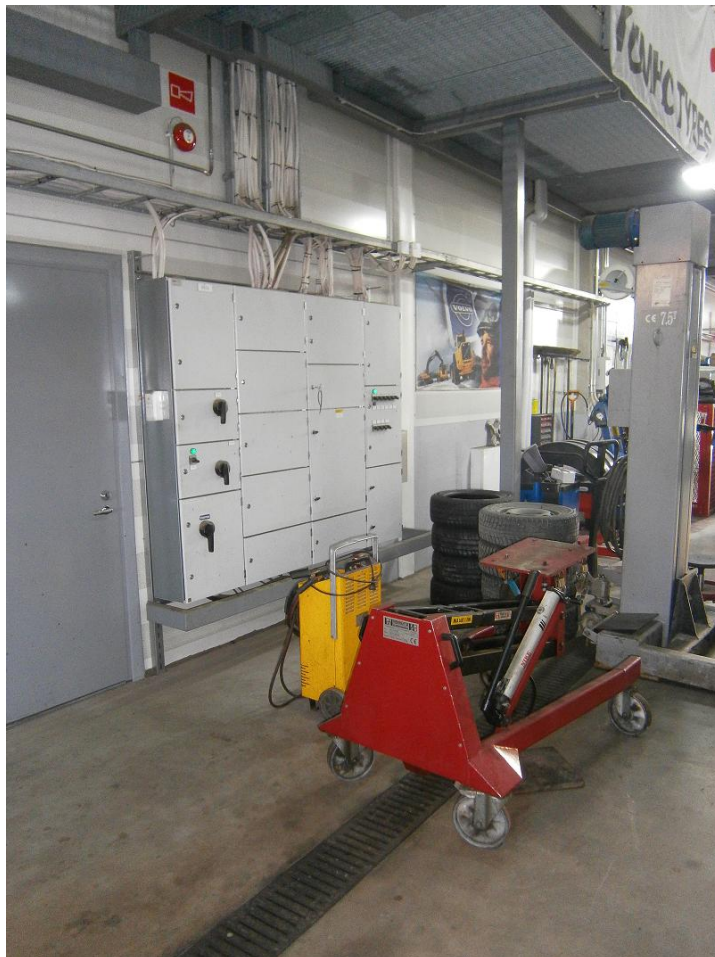
Sähköpääkeskuksen edustalle oli korjaamolla kertynyt tavaraa. Työturvallisuusmääräysten mukaan sähköpääkeskuksen edusta on pidettävä puhtaana ja vapaana. Syynä tähän ovat paloturvalliset ja työturvalliset seikat. Sähköpalon syttyessä jossain sähkölaitteessa korjaamohallissa on tällöin esteetön pääsy sähkökaapille välttämätön, jotta voidaan katkaista päävirta. Tulipalon sattuessa korjaamo hallissa on lisävahinkojen välttämiseksi vapaa pääsy sähkökaapille välttämätön.

**Kuva 10. Sähkökaapin edusta**

Sähkökaapin edustan siisteys oli helposti korjattava parannus työturvallisuuteen. Ylimääräiset tavarat siirrettiin pois ja työkonet siirrettiin omille paikoilleen. Kaikista havaituista puutteista keskustelin toimihenkilöiden kanssa ja siitä, olisiko mahdollista tehdä parannuksia.

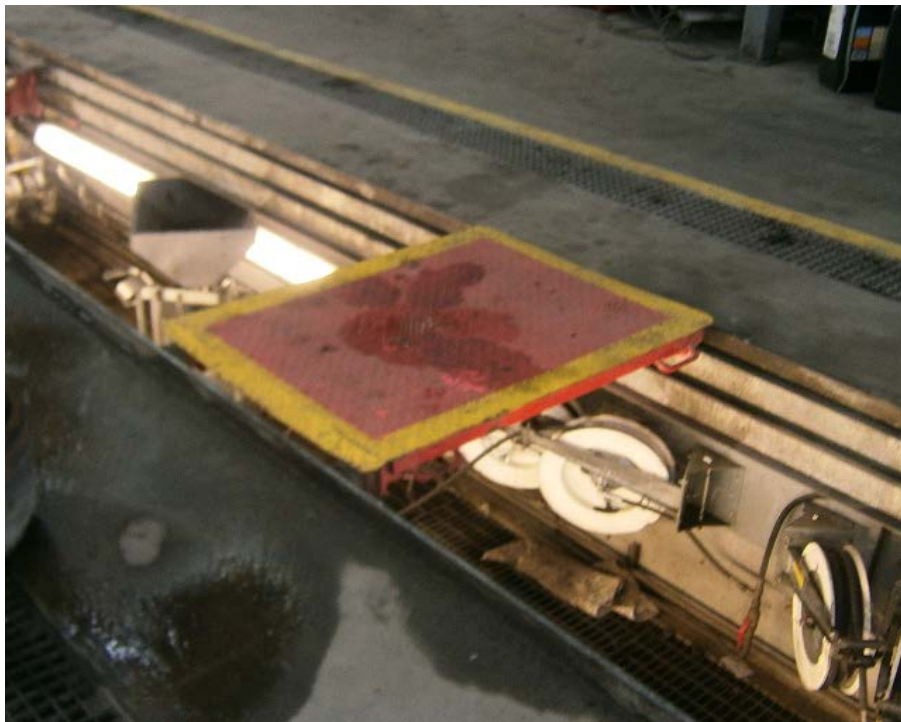
Korjaamolla olevasta huoltokuilusta puuttui ylityssilta, joka puolestaan aiheutti puutumisellaan kuorma-autojen huolloissa vaaratilanteita, kun mekaanikko saattoi kurotella huoltokuilun toiselta laidalta toiselle laidalle työskennellessään auton keulamas-kin alla. Tämä huoltokuilun ylitys/työskentelysilta tuli uutena hankintana korjaamolle, ja se on todettu oikeaksi ratkaisuksi. Tämä ylityssilta ehkäisee myös työntekijöiden tahallisia huoltokuilun ylityksiä, joissa ei käytetä siltaa.

**Kuva 11. Ylityssilta**

Edellä olevista kuvista huomataan, kuinka oikeat varoitusmerkinnät ja siisteys parantavat vaaravyöhykkeiden näkyvyyttä. Huoltokuilun tapauksessa oikeat turvamerkinnät ovat oleellisia. Huoltokuiluissa on tapahtunut autokorjaamoiden historiassa useita tapaturmia, joten työskenteleminen huoltokuilussa ja sen ympärillä vaatii tarkkaavaisuutta ja työtoverin huomioimista.

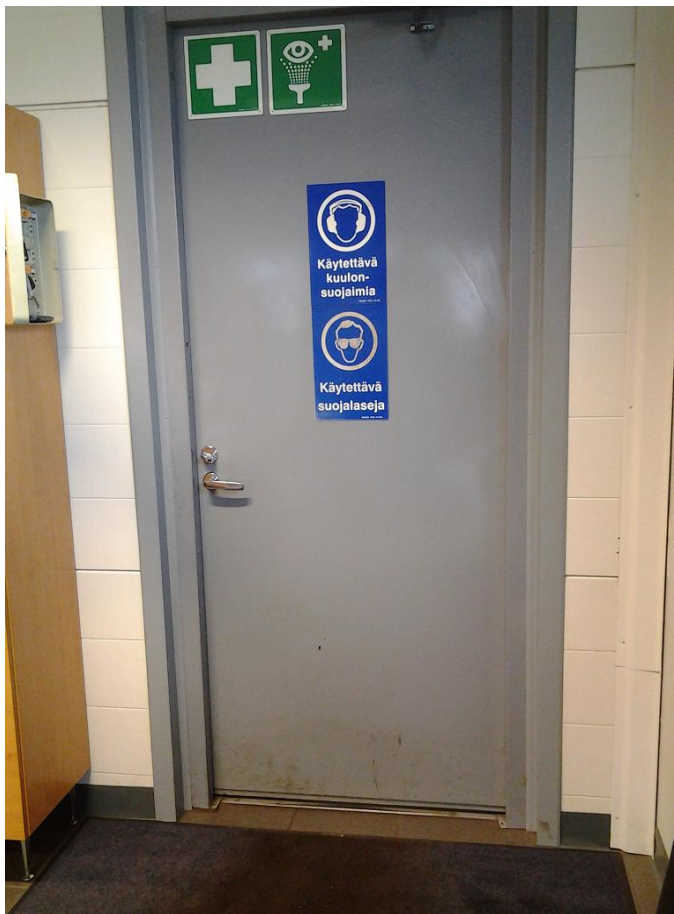
Korjaamolla olevia asiakkaita varten on työnvastaanotossa huoltohalliin johtavassa ovesta varoituskyltit. Näillä pyritään ohjeistamaan asiakasta siten, että asiakas odotaisi työn valmistumista työnvastaanotossa, jossa on mahdollisuus nauttia virvokkeita. Raskaankaluston puolella asiakkaiden autojen hinnat liikkuvat 50–300 tuhannen euron välillä, joten on selvää, että tietyissä tilanteissa asiakas haluaa nähdä ajoneuvolleen tapahtuvat toimenpiteet. Tällaisissa tapauksissa työnjohto ohjeistaa asiakasta varovaisuuteen huoltohallissa ja yrittää aktiivisuudellaan pitää asiakkaan ajan tasalla, jotta asiakas viihtyisi odotustilassa. Vahingon sattuessa huoltohallissa, jossa asiakas on uhrina, vastuu on yrityksellä aiheutuneista vahingoista.

**Kuva 12. Vaarakyltit**

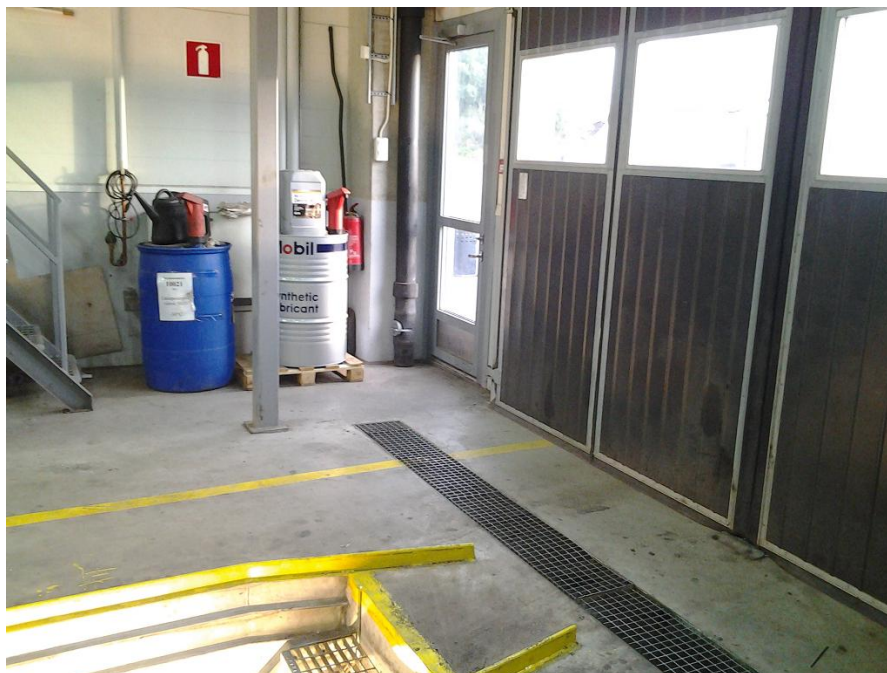
korokkeesta puuttui huomioväri. Huoltokuilun lähellä olevissa ulko-ovissa ei tarvitse olla huomiokylttejä, koska se ei sijaitse välittömässä läheisyydessä muista tiloista huoltotilaan johtavien ovien varrella. Huoltokuidun päädyissä sijaitsevat ovet johtavat ainoastaan korjaamosta ulos ja toimivat hätäuloskäynteinä. Huoltokuilun edustat ovat siistit ja asianmukaisessa järjestyksessä.

**Kuva 13. Huoltokuilun ovet**

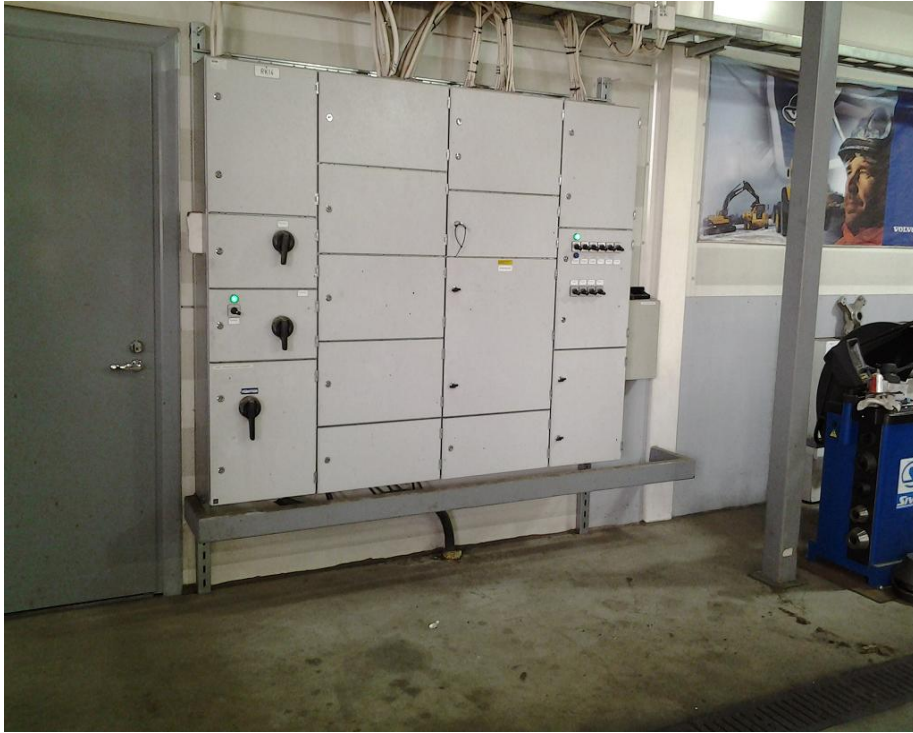
**Kuva 13. Sähkökaapin edusta puhtaana**

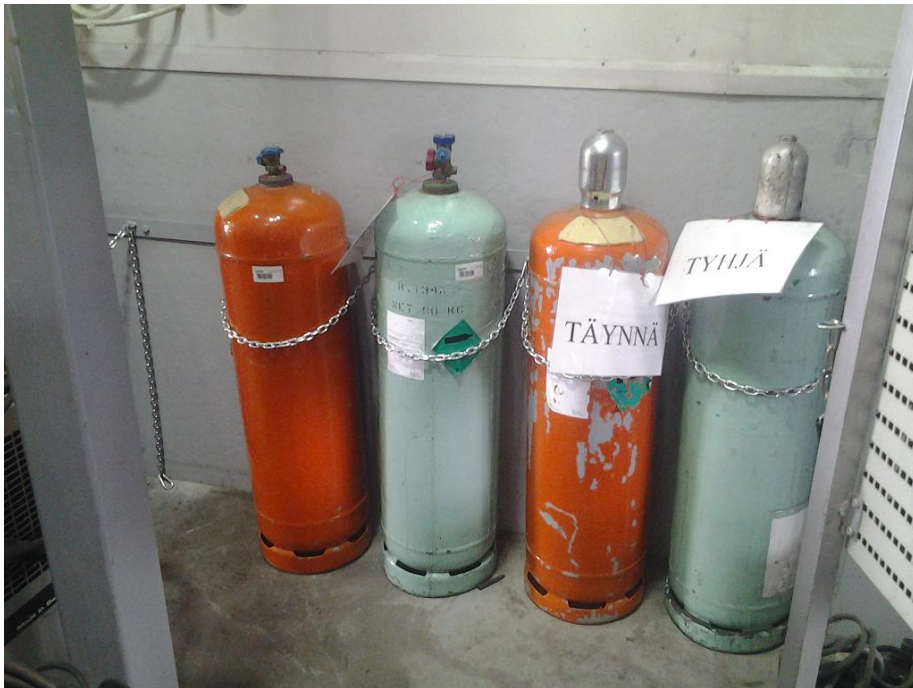
**Kuva 14. Kylmäaine pullot kiinnitettynä**

Yllä olevassa kuvassa on tulos kylmäainepullojen uudesta säilytyskohteesta. Nyt pullo-  
lot ovat tukevasti kiinni kettingillä seinää vasten, eivätkä ne pääse kaatumaan. Tällä  
tavalla saatiin myös tämän seinustan siisteysttä parannettua ja nyt ei pääse tapahtumaan  
kylmäainepullojen kaatumisesta johtuvia tapaturmia.
