## **Sandwich-runkoisen elementtitalon kosteudenhallinta**

Joni Helske  
Opinnäytetyö  
Kevät 2022  
Rakennustekniikan koulutusohjelma  
Oulun ammattikorkeakoulu

The thesis is based on a moisture control work and research that was done at a building construction site in Oulu, Finland. The main contractor of the construction site was SRV Rakennus Inc. The building in question is a four-story apartment building. The frame of the building is made with precast concrete slabs.

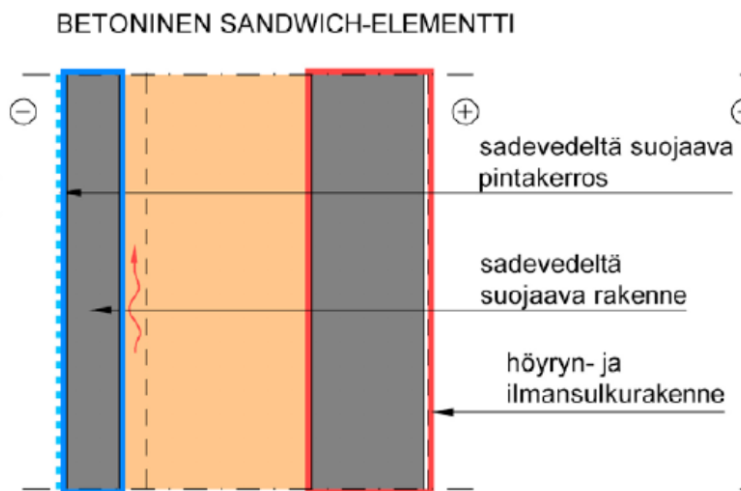
KUVA 2. Kosteustekninen rakenne (3)

Kosteuden kannalta kriittisiä kohtia sandwich-elementissä ovat vialliset tai vanhentuneet elementtisaumat, rakenteesta puuttuva tuulettuminen, ikkunoiden ja muiden läpivientien tiivistykset. Myös vuotovesien puutteellinen poistumismahdollisuus vaakasuuntaisista liitoksista on kosteusriski. (3.)

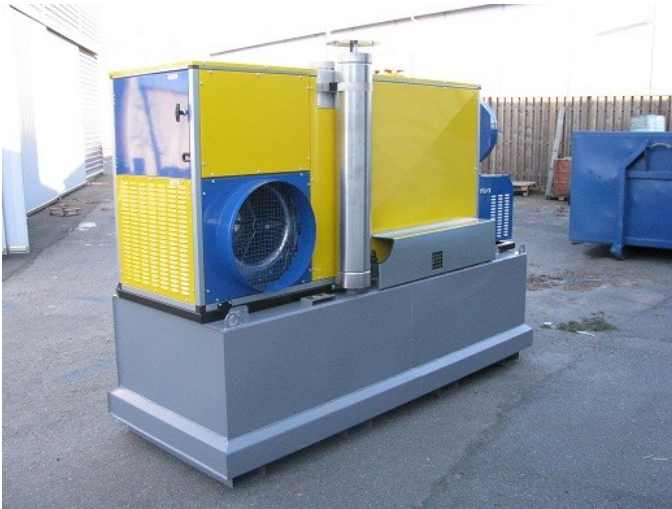
KUVA 4. Lämpökontti (8)

Opinnäytetyön esimerkkinä olevan kerrostalon kuivattaminen aloitettiin vesi-imuroimalla vesi betonin pinnalta ja huolehtimalla betonin puhtaana pitämisestä sekä tuulettumisesta. Huoneistoihin vietiin lämpöpuhaltimia ja samalla varmistettiin hyvä ilman kierto. Työmaalle vuokrattiin lämpökontti (kuva 4 ), joka puhalsi lämmintä ilmaa huoneistoihin ja nosti rakennuksen sisälämpötilan korkealle.

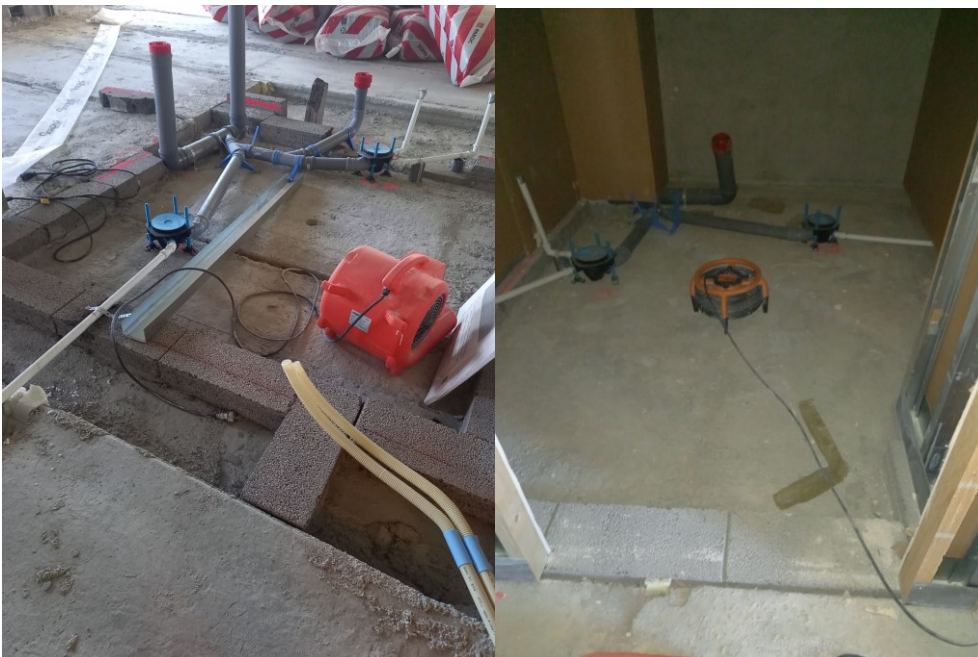
Työmaalle vuokrattiin puhaltimia (kuva 5), jotka varmistivat hyvän ilmankierron ja liikuttivat lämpökontin tuottamaa lämmintä ilmaa ympäri rakennusta huoneistoihin ja näin ollen tehostivat kuivumista. Työmaalle vuokrattiin myös yhdistelmäkuivaimia, jotka absorptiotekniikan avulla erottelevat ilmassa olevan vesihöyryn ja tiivistävät sen vedeksi kondensiotekniikan avulla.

KUVA 5. Simpukka- ja aksiaalipuhallin

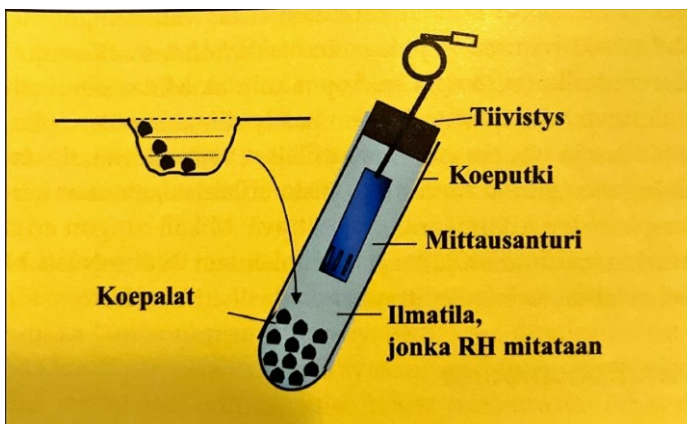
Näytepalamittausmenetelmällä betonista piikataan halutulta syvyydeltä murusia ja nämä muruset laitetaan välittömästi tiiviiseen koeputkeen. Tämän lisäksi koeputkeen laitetaan kosteusmittausanturi. Betonin ja mittausanturin annetaan tasaantua vakioämpötilassa n.+20 °C:ssa ennen kosteusarvon määrittämistä. Rakennuskohteessa suurin osa kosteusmittauksista toteutettiin näytepalamenetelmällä. (6.) (Kuva 8.)

KUVA 8. Näytepalamenetelmä (6)

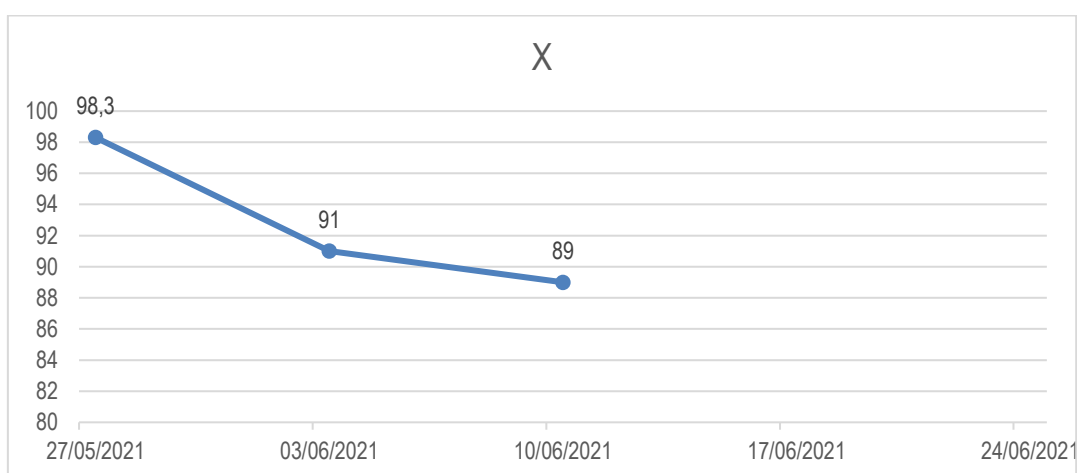
Huoneiston X (kuva 9) rakenteena on 400 mm paksu paikallavalettu betonilaatta ja mittausvyödytenä 30 mm ja 70 mm. Kuvassa 10 on kuvattu, miten huoneiston suhteellinen kosteusprosentti laski.

KUVA 9. Kuvaja kertoo, miten huoneiston suhteellinen kosteusprosentti alkoi laskea

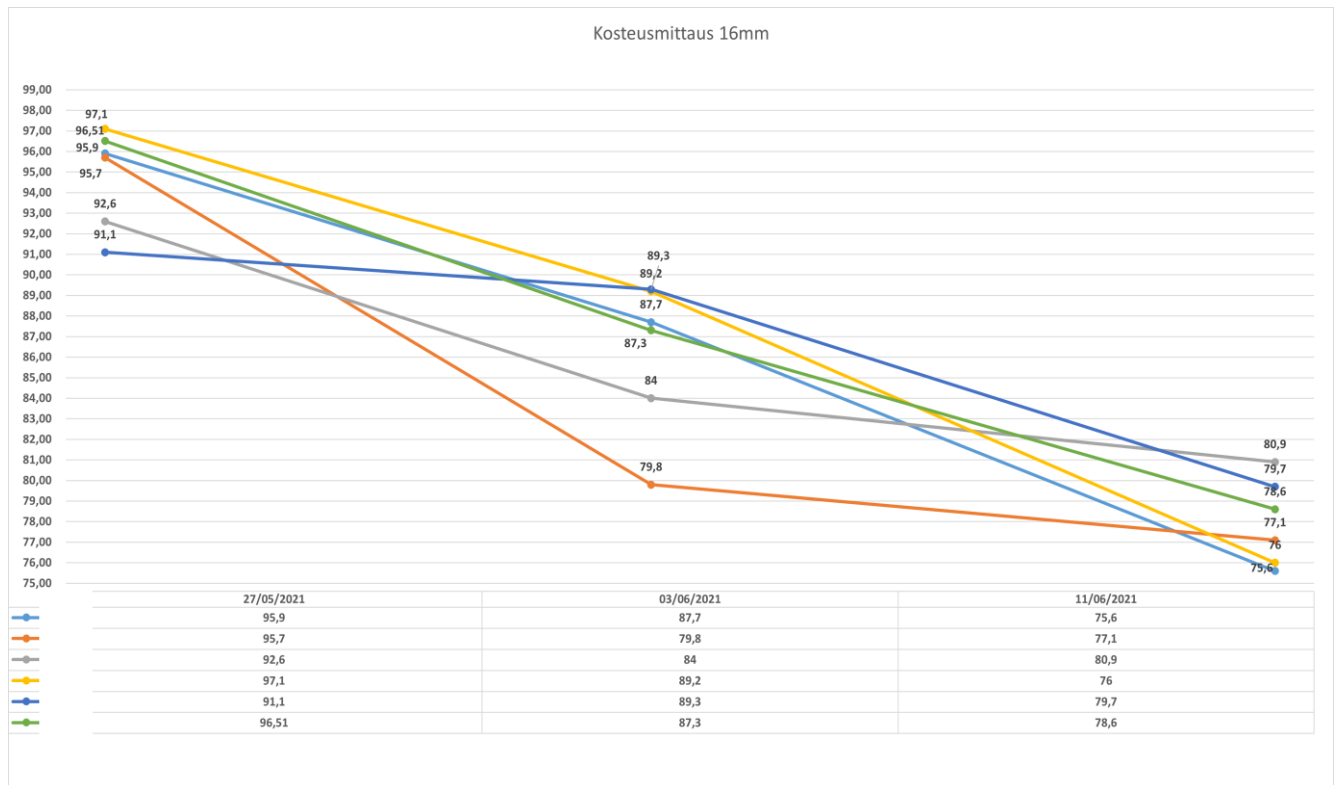
Muiden huoneistojen rakenteena on 200 mm paksu kololaatta ja näiden mittaussyvyudet olivat 16 mm ja 40 mm. Kuvasta 10 voi havaita, miten kosteusprosentti laskee kaikissa huoneistoissa. Ensimmäisen viikon aikana suhteellinen kosteus laskee mittauspisteestä riippuen n. 2-9 % ja mittaussjakson lopussa kosteusprosentti oli 75-80 % mittauspisteestä riippuen.

KUVA 10. Kuvaaja kertoo, miten huoneistojen suhteellinen kosteusprosentti alkoi laskea. Mittaussyvyys 16 mm.

Kaikki nämä mittaukset suoritettiin näytepalamenetelmällä ja tasaantumisaika oli noin 16 h. Kosteusmittaajan arvio kokonaismittavirheestä tuloksissa oli  $\pm 3$  %. Mittaustulokset löytyvät liitteenä. (Liitteet 1-3.)

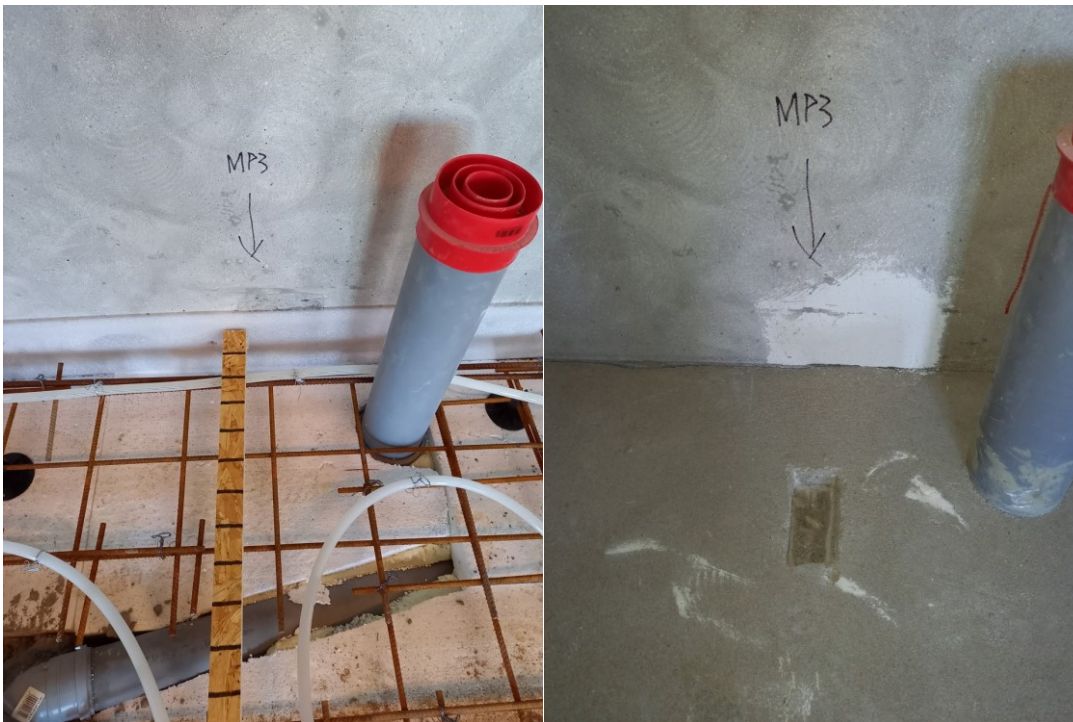
Opinnäytetyössä esimerkkinä olevan työmaan aikataulu oli tiukka ja alkukesän kosteusongelmat ei sitä auttaneet. Oli tärkeä tietää kokoajan, missä vaiheessa plaanon tai maakostean betonin kuivuminen oli, jotta parkettien asennus tai kylpyhuoneiden vedeneristys pääsisi alkuun mahdollisimman nopeasti. Tämän vuoksi kosteusmittaaja jatkoi kerran viikossa kosteusmittauksien tekemistä. Ennen betonin päällystämistä merkittiin mittauspistekohtia jokaisen huoneiston kololaatan ja lattialämmitysputkien päältä. Tämä mahdollisti sen, että näytepalat voitiin ottaa osumatta alla oleviin lattialämmitysputkiin. Tämä on esitetty kuvassa 11.

*KUVA 11. Kosteusmittaus näytepalamenetelmällä maakostean betonin päältä (vasemmalla mittauspisteen merkintä ja oikealla näytepala on otettu kosteusmittausta varten)*

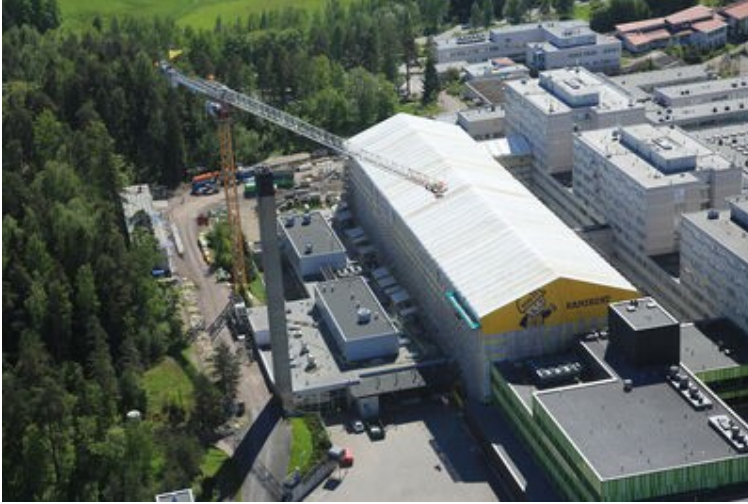
KH Keder -sääsuoja soveltuu väliaikaisiin sää suojaustarpeisiin (kuva 12). Suojakatto asennetaan telineiden päälle tai mahdollisesti siirtokiskon päälle, jolloin sitä voi liikuttaa. Suojakatolla on nostoaukkoja, jotta kattoristikot tai muut vesikaton tarvikkeet voidaan tarvittaessa nostaa katolle. On siis mahdollista vuokrata sääsuojia rakentamisen eri työvaiheita varten, ja esimerkiksi julkisivut voidaan suojata säältä tarvittaessa. (10.)

*KUVA 12. KH Keder-sääsuoja asennetaan työkohteen päälle (9)*
