VALOKUITUVERKON SELVITYSTYÖ

TEHDASAUTOMAATIOVERKON KEHITYS- JA PÄIVITYSTEHTÄVÄ

Tekniikka
2022

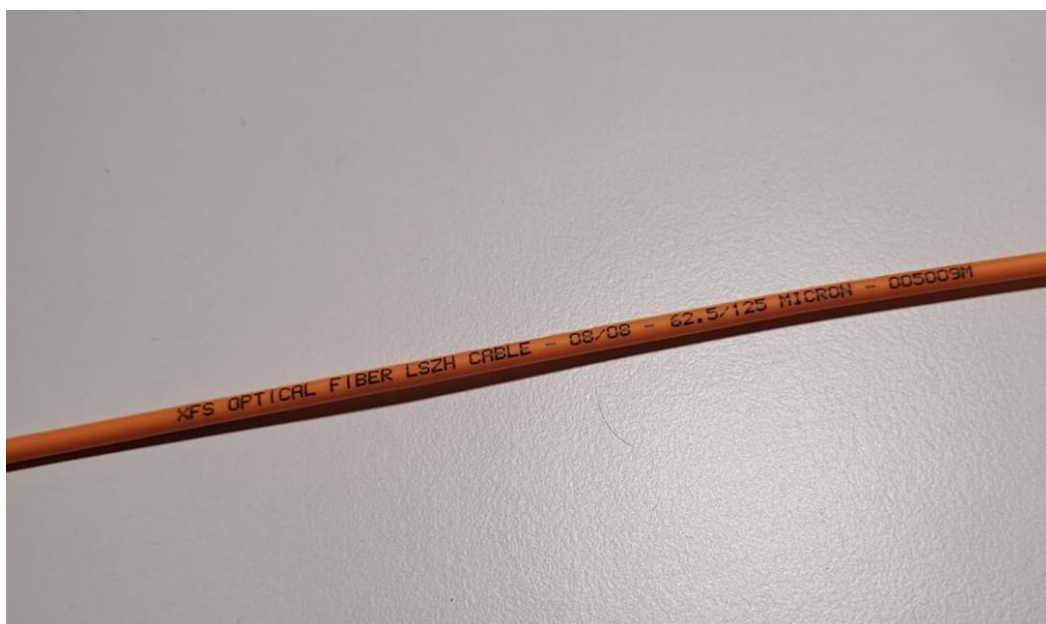
Kuva 5. XFS LSZH -monimuotokuitu.

Kuvassa 5 on näkyvissä verkon valokaapelin kuoreen painetut merkinnät.

Tarkasteltavan teollisuusverkon runkokuiduksi on valittu XFS-monimuotokuitu, jonka ytimen paksuus on 62.5/125 μm . Tämä kuitukaapelityyppi on nykyisillä standardeilla vanhentunut, sillä se ei täytä IEC-60793-2-10 -standardin asettamia vaatimuksia. Tätä kaapelityyppiä voi esiintyä yli 10 vuotta vanhoissa asennuksissa, kuten tässä tapauksessa. Kaapelin tyyppi on LSZH (Low Smoke Zero Halogen), joka on suunniteltu käytettäväksi teollisuuslaitoksissa kuten ydinvoimalaitoksessa ja sähkölaitoksessa, sekä julkisissa tiloissa kuten sairaaloissa, kouluissa ja muissa rakennuksissa, joissa ihmisten turvallisuus on etusijalla. (Marttila, S. Nestor Cables FTTX Optiset liityntäverkot. 2015, 41–43.)

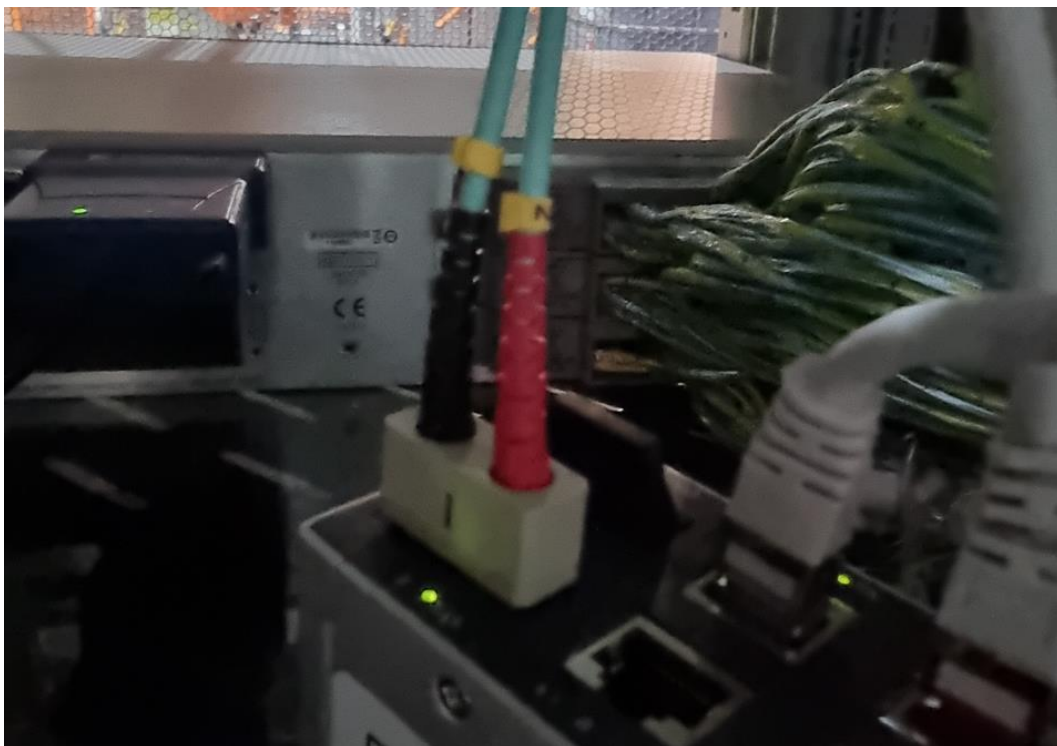
Kuva 7. SC-duplex -liitin.

Kuvassa 7 on SC-duplex -liitin yhdistettynä kuitukytkimeen. Kuva on otettu mittalaitekaapin sisältä.

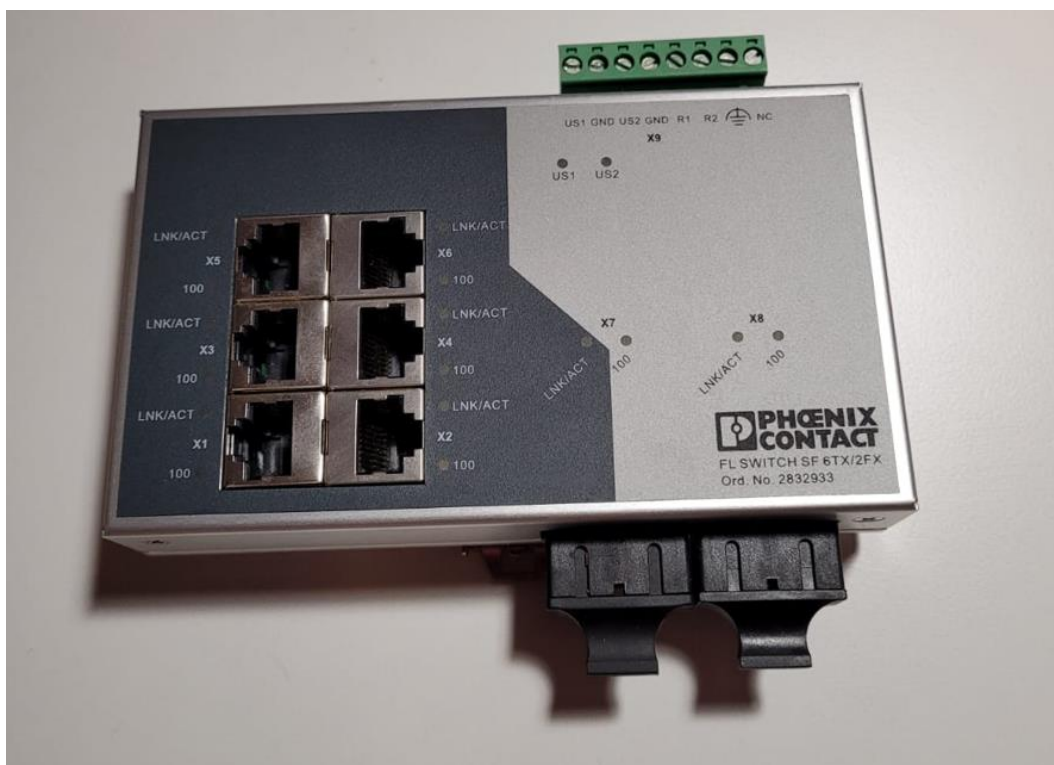
Kuva 8. Phoenix Contact SF 6TX -kuitukytkin

Tehdasautomaatioverkon kuitukytkimiksi on valittu rakennusvaiheessa Phoenix Contact SF 6TX -kuitukytkin (Kuva 8.). Kytkin on teollisuuskäyttöön tarkoitettu, IP20 koteloitu, alumiinista valmistettu ja DIN-kiskoon asennettava komponentti. Kuitukytkin on tuotu markkinoille vuonna 2008, joten se ei pysty suoriutumaan nykyaikaisista tiedonsiirtonopeuksista. Kuitukytkin on varustettu kuudella Ethernet RJ45-portilla ja kahdella SC-multimode -kuituliittimellä. (Phoenix Contact Fibre Switch datasheet.)

Kuitukytkimen käyttölämpötila on 0 °C - 55 °C ja käyttöjännite on maksimissaan 30 V DC. Kuitenkin tietolomakkeessa suositellaan käyttämään 24V DC jännitettä. Kahta duplex-kuitua käyttämällä kytkin kykenee lähettämään ja vastaanottamaan 100 Mbit/s nopeudella.

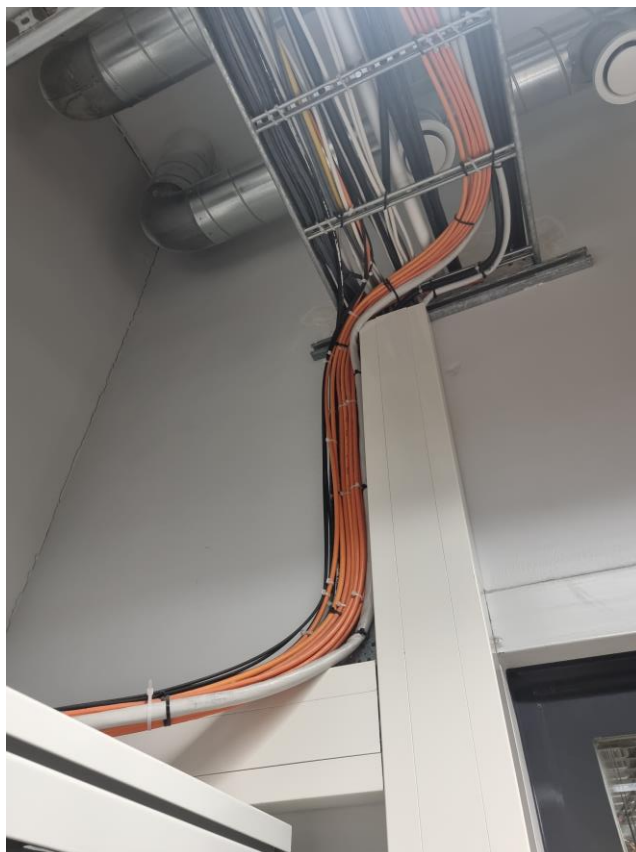
Kuva 10. Valokuitujen reititys jakamosta kaapelihyllylle.

Alkuperäiset kuidut ovat reititetty selkeitä linjoja pitkin suoraan ylös, missä niihin ei kohdistu ylimääräistä räsitusta tai muita riskitekijöitä. Kuitujen taittosäde on loiva, mikä ehkäisee mikromurtumien muodostumista.

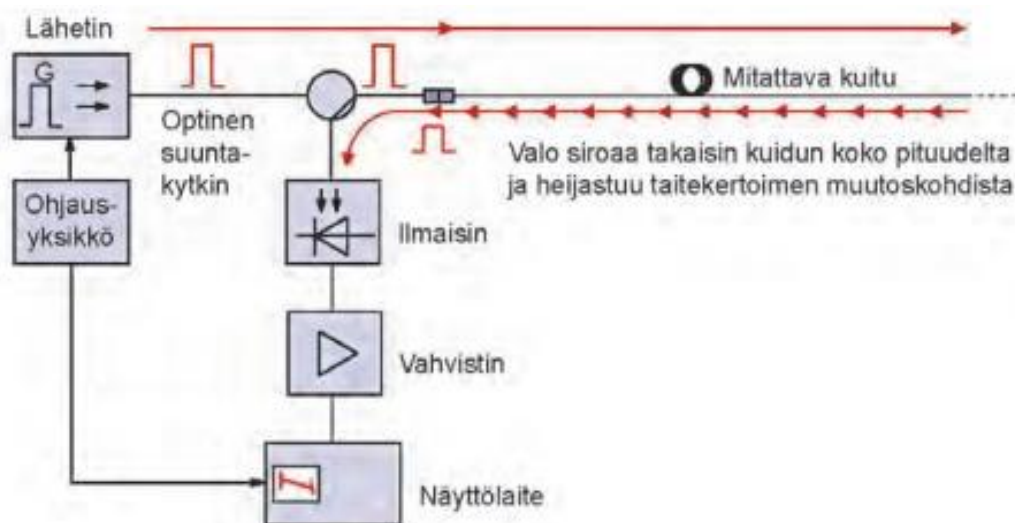
Kuva 13. Valokaapelitutkan toimintaperiaate. (Marttila, S. Nestor Cables FTTX Optiset liityntäverkot. 2015, 162.)

Valokaapelitutka (OTDR - Optical Time Domain Reflectometer) on mittalaite, jonka toiminta perustuu valokuidun takaisinsirontaan ja valon heijastumiseen taitekerroimen muutoskohdista. Näitä ovat esimerkiksi taittokohdat ja murtumakohdat, joissa kuituun on tullut esimerkiksi mikromurtumia. Valokaapelitutkalla saadaan selville kuituyhteyden vaimennus ja sen jakautuminen kuidun eri osissa, liitosten vaimennukset ja niiden sijainti, mitattavan kuidun pituus ja mahdolliset kuituyhteyden katkokset sekä niiden sijainti. (Marttila, S. Nestor Cables. Kiinteistöjen optiset kaapeloinnit. 2017, 150.)

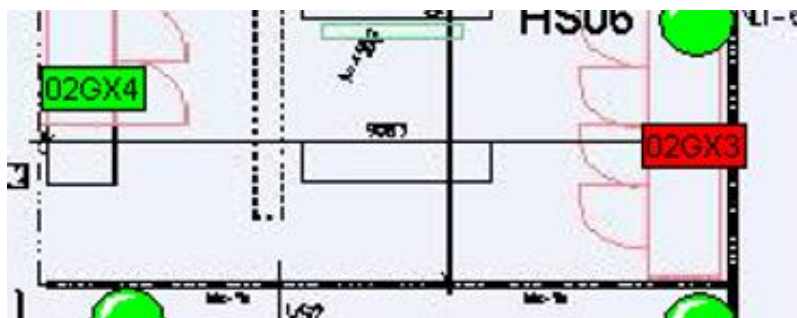
Kuva 15. Kuitukytkin kojeistossa 02GX3 ei saa yhteyttä valvomoon.

Kojeisto 02GX3 (Kuva 15.) sijaitsee konverterrikaappien testaamiseen tarkoitetussa laboratoriotilassa. Tämä yhteys on takkuillut usein aikaisemminkin, joten aloitimme verkon läpisoittamisen konverterilaboratorion kojeistoilta valvomon suuntaan.

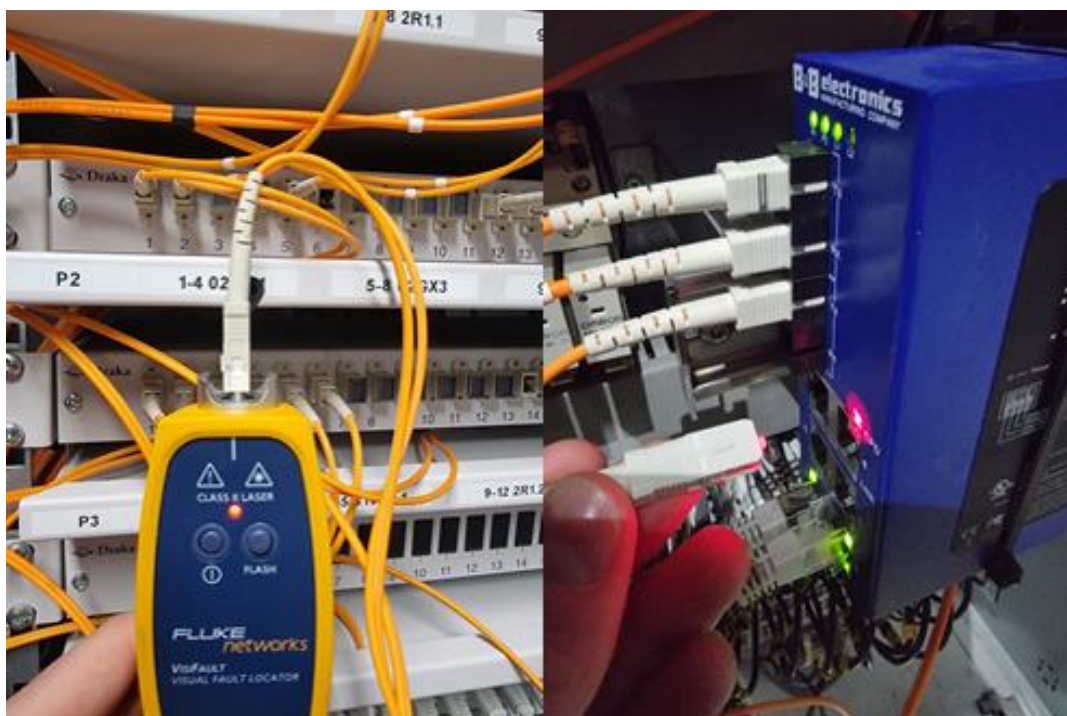
Kuva 16. Esimerkki kuitujen tarkastuksesta.

Punavalolähteellä lähetetään kytkentäpaneelin päästä valoa haluttuun kuituun ja kuitukytkimen päässä tarkastetaan, tuleeeko signaali perille (Kuva 16.).
