MOBIILIRAPORTOINNIN HYÖDYNTÄMINEN KAIVOKSEN YMPÄRISTÖTARKKAILUSSA

Tekniikka
2022

Author	Niini Tuikkanen
Title	Use of Mobile Reporting in Environmental Monitoring of a Mine
Year	2022
Language	Finnish
Pages	36
Names of Supervisors	Riitta Niemelä, VAMK Riina Mäkelä, Otso Gold

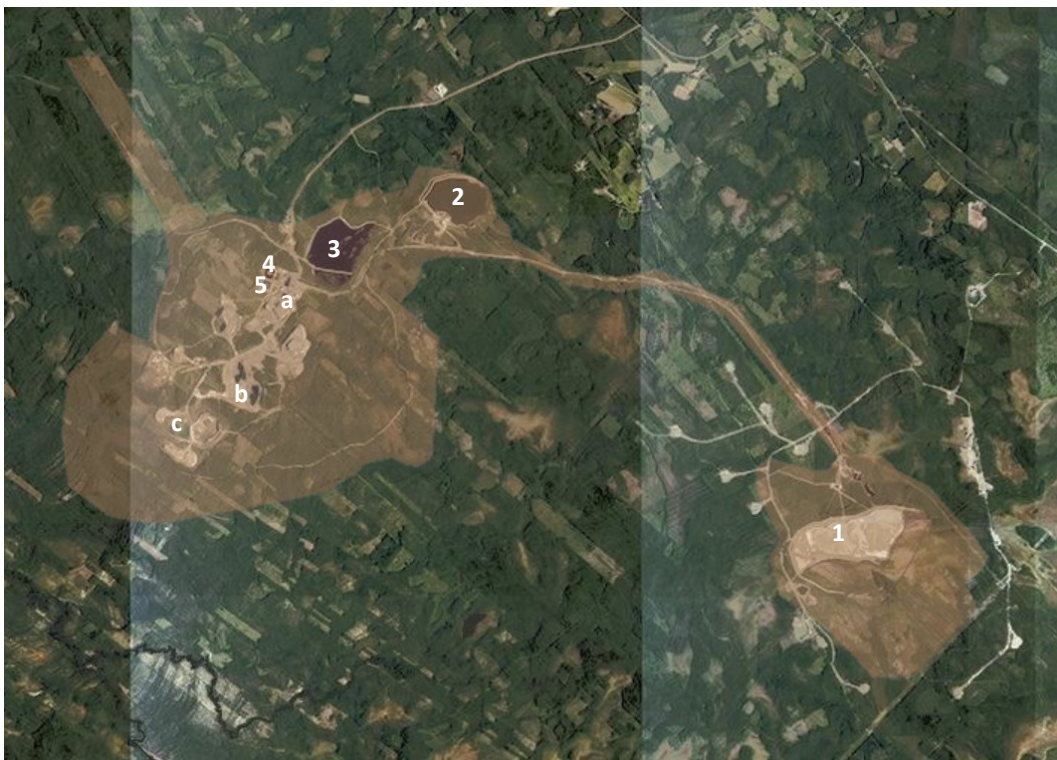
Kuva 3. Laivan kaivoksen patoaltaiden sekä keskeisimpien toimintojen sijainnit il-
makuvassa (Kuvakaappaus Maanmittauslaitos – Paikkatietoikkuna).

- 1) Pasta-alue, LG rikastushiekka-allas
- 2) Vesivarastoallas
- 3) Vaarainjärvi, laskeutusallas
- 4) HG1, rikastushiekka-allas
- 5) HG2, rikastushiekka-allas

- a) Rikastamo
- b) Päälouhos/ pohjoinen louhos
- c) Eteläinen louhos

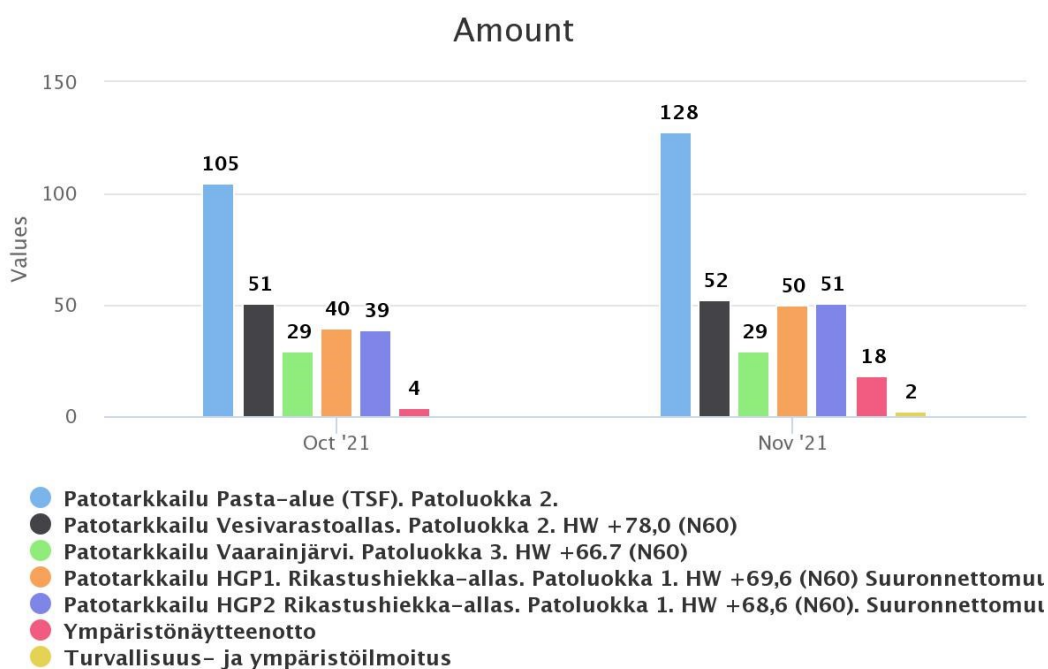
Kuva 6. Impact-ohjelmasta tuotu taulukko tehtyjen raporttien määristä ajalla lokamarraskuu 2021.

Tarkastelujakson aikana Impact-järjestelmään tallentui yhteensä 598 ympäristöraporttia, joista patotarkkailun raportointia 574, ympäristönäytteenoton raportointia 22 ja kaksi ympäristöosastolle osoitettua turvallisuus- ja ympäristöilmoitusta.

Ajallisesti raportit ovat muodostuneet niin, että lokakuulta raportteja on kertynyt 268 kappaletta ja marraskuulta 330 kappaletta.

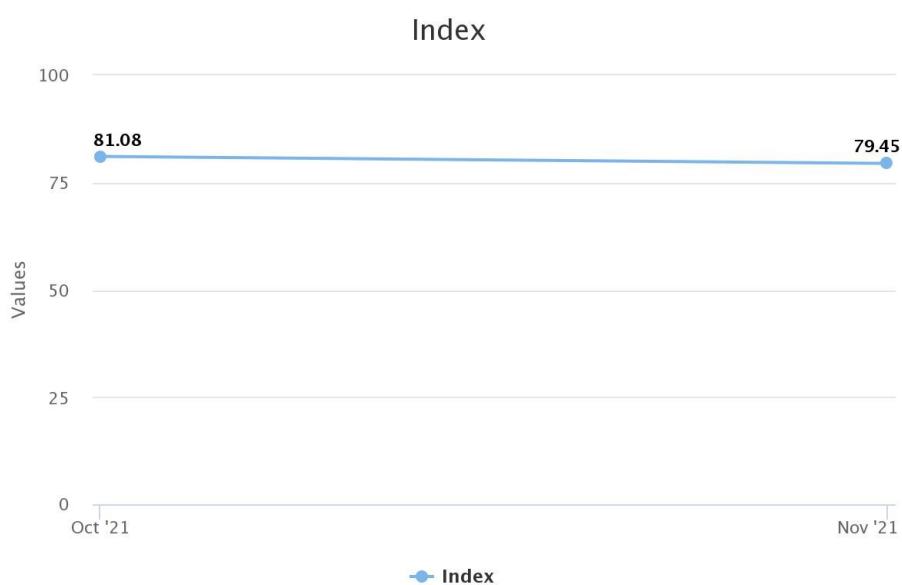
Kuva 7. Impact-ohjelmasta saatava raporttien indeksiluvun kuvaaja.

Raportointilomaketta luodessa vastausvaihtoehdoille voidaan määrittää positiivinen, negatiivinen tai neutraali arvo. Tällöin raportille voidaan saada indeksiluku, joka kuvaa padon, tai muun havainnoitavan kohteen yleistilaa. Impact-ohjelmiston tulosten tutkimista varten luotujen työkalujen avulla on mahdollista myös seurata valittujen kohteiden indeksiluvun kehitystä. Alla olevassa kuvaajassa on patotarkkailun tulosten yhteisindeksi, tarkkailujaksolla loka-marraskuu. Raporttien indeksi

on tulosten perusteella pysynyt lähes samana, joka kuvastaa tilannetta, jossa patorakenteiden kunto on pysynyt stabiilina. Tulos vastaa hyvin todellista tilannetta patorakenteilla. Lyhyemmällä tarkastelujaksolla indeksissä on havaittavissa enemmän vaihtelua, vuorossa olevan raporttien kirjaajan mukaan. Indeksi on riippuvainen ihmisten havainnoista, jolloin näkemyserot voivat näkyä raporteissa ja indeksissä.

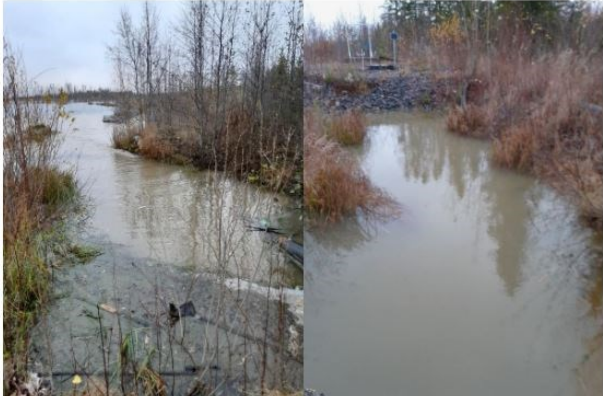
Päivämäärä - date	18/10/2021, 09:40
Tarkastaja - inspector	
Veden johtaminen pintavalutuskentälle	Auki
Vettä pintavalutuskentällä	yli 30 cm
Meripumppaus	Päällä
Padon harja	Kunnossa
Padon luiskat	Luiskat kunnossa
Vesi eristysojassa	Vähän, kirkasta
Sää	Tihkusade
Muita huomioita	Pumppaus päävesipumppaamolta päällä vaarainjärveen. Vesi samea.
Kuva

Kuva 8. Patotarkkailuraportti Vaarainjärven patoaltaalta, jossa kuvien avulla tuodaan esille poikkeama tarkkailtavassa kohteessa. Kuvakaappaus Impact-ohjelmasta.

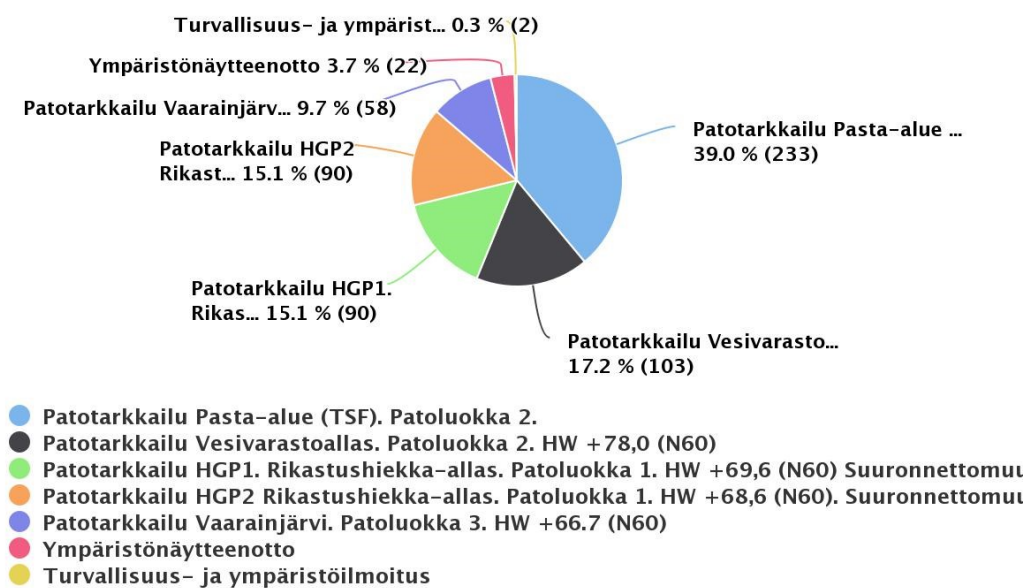
Kuva 9. Impact-ohjelmaan tehtyjen ympäristötarkkailun raporttien prosenttiosuudet ajalta loka-marraskuu 2021. Kaavio Kiwa Impact-ohjelmasta.
