Jatkuvatoiminen vedenlaadun mittausjärjestelmä

Seurannan käynnistäminen humuspitoisessa vesistöissä

Juhani Kesti
Opinnäytetyö
Lukukausi. Kevät 2014
Maaseutuelinkeinojen koulutusohjelma
Oulun ammattikorkeakoulu

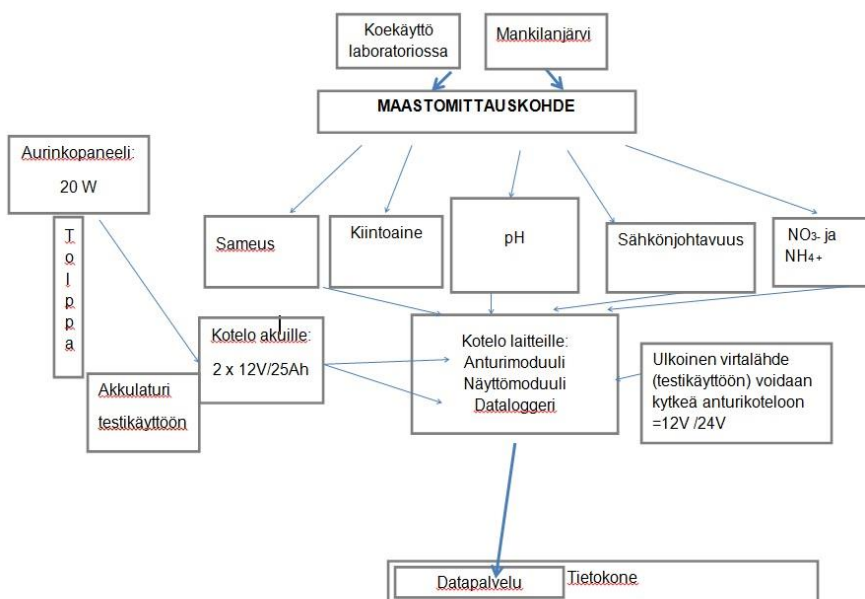
KUVIO 2. Automaattinen vedenlaadun mittausjärjestelmä, datapalvelu ja tietokone

Mittausjärjestelmä koostuu anturimoduulista, viidestä anturista, kahdesta akusta, dataloggerista ja aurinkopaneelista. Lisäksi laboratorioissa käytettiin ulkoista virtalähdettä akkujen sijasta. Anturimoduulin, näyttömoduulin ja anturit on valmistanut Hach Lange ja toimittanut Hyxo Oy. Dataloggerin, suojakotelot, datapalvelun sekä virtalähteet on toimittanut EHP- tekniikka Oy.

Hydro- Pohjanmaa- hankkeessa käytetty automaattinen vedenlaadun mittausjärjestelmä koostuu useista eri komponenteista. Parhaiten tätä järjestelmää voidaan kuvata seuraavanlaisella lohkokaaviolla. (KUVIO 2.)

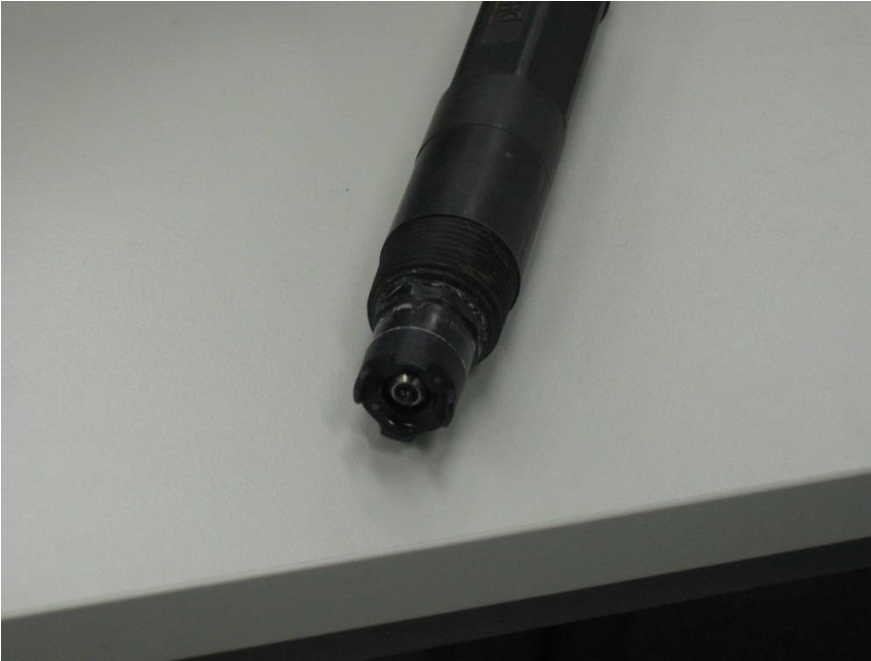
Optinen pH-anturi (Dig. differentiaali Ryton) mittaa veden pH:ta. Anturi (KUVIO 3.) reagoi pieniinkin muutoksiin veden pH:ssa. Vaikka anturi on tarkka, se ei toimi puhtaassa vedessä, vaan on tarkoitettu mittaamaan vain luonnonvesiä tai jätevesiä. Anturi mittaa

pH:n lisäksi myös veden lämpötilaa. Anturin mittausalue on pH: ssa välillä 2- 14. (Technical data: pHD SC Digital Differential PH and ORP Sensors, Hach Lange, hakupäivä 15.3.2014.)

KUVIO 3. pH-anturi. Kuva: Juhani Kesti

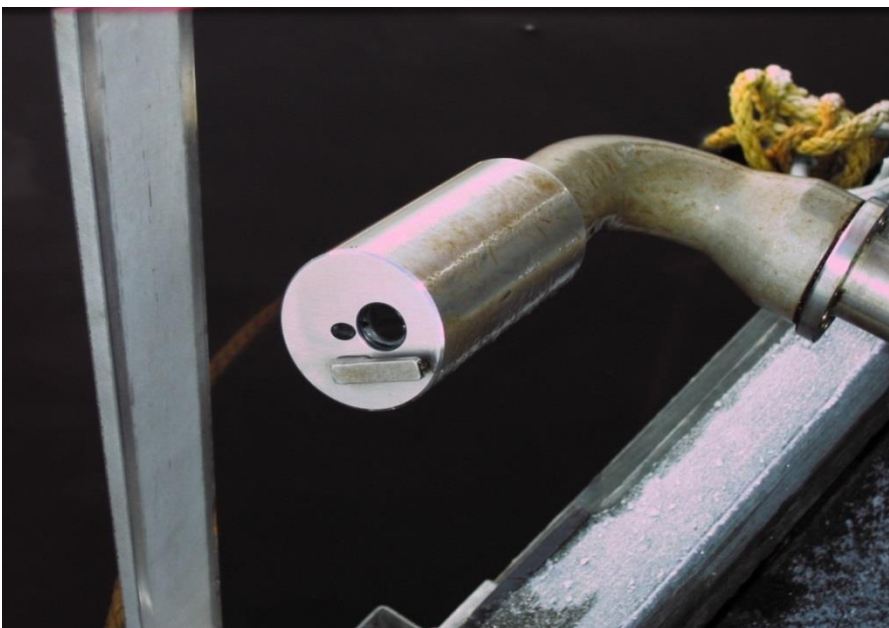
Kiintoaine- ja sameus-antureilla (SOLITAX sc Ts- line) voidaan mitata sekä veden sameutta että kiintoaineen määrää vedessä. Anturit (KUVIO 5.) eivät kuitenkaan mittaa näitä samanaikaisesti. Tämän takia päädyttiin kahden anturin käyttöön, jotta näiden parametrien mittaamiset pystytään suorittamaan samanaikaisesti. Anturin mittausalue on kiintoaineessa välillä 0,001- 50 g/l ja sameudessa välillä 0,001-4 000 FNU. (For the lowest turbidity and the highest solids content: SOLITAX sc, Hach Lange, Hakupäivä 15.3.2014.)

KUVIO 5. Kiintoaines- ja sameus- anturi. Kuva: Juhani Kesti

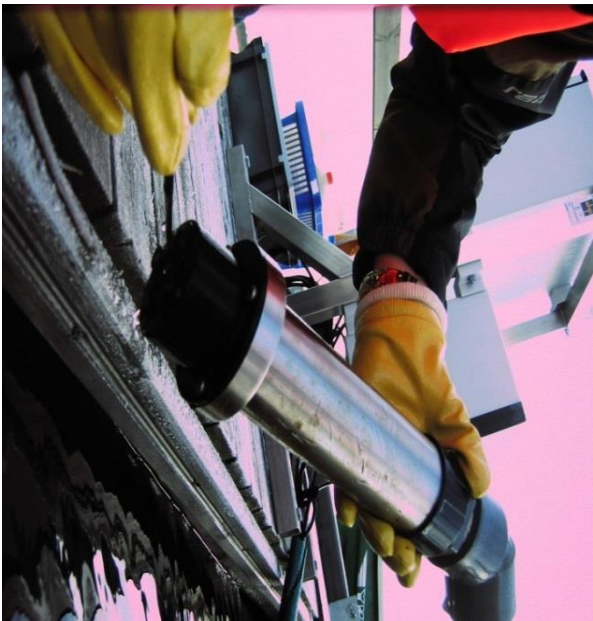
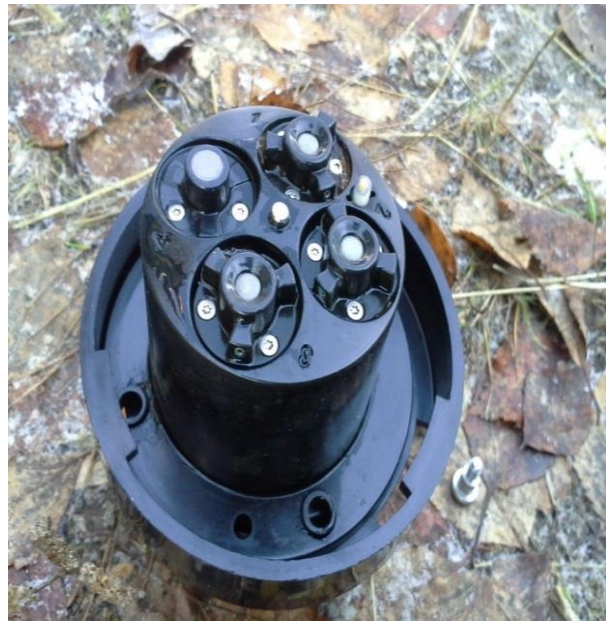
Typpi-anturi (AN-ISE sc) mittaa ammoniumin ja nitraatin määrää vedessä. Tärkeää on huomioida se, että veden pH on välillä 5-9, kun anturi on (KUVIOT 6 ja 7.) mittaustoiminnassa. Anturin mittauspää koostuu elektrodeista. Mittausalue on nitraatissa välillä 0-1 000 mg/l ja ammoniumissa 0-1 000 mg/l. (AN-ISE sc Combination Sensor for Ammonium and Nitrate, Hach Lange, hakupäivä 15.3.2014.)

KUVIOT 6 ja 7. Typpi- anturi ja sen mittauspää. Kuvat: Juhani Kesti (anturi) ja Pekka Ilmola (mittauspää)

Typpi-anturissa huomattiin myös toinen ongelma. Koska Suomen ympäristökeskuksen analyysituloksien ammonium- ja nitraattityppipitoisuudet Mankilanjärvellä ovat melko vähäisiä, heräsi kysymys, pystyikö työssä käytetty anturi mittaamaan luotettavasti niin pieniä tuloksia. Myöhemmin selvisi, että ei pystynyt.

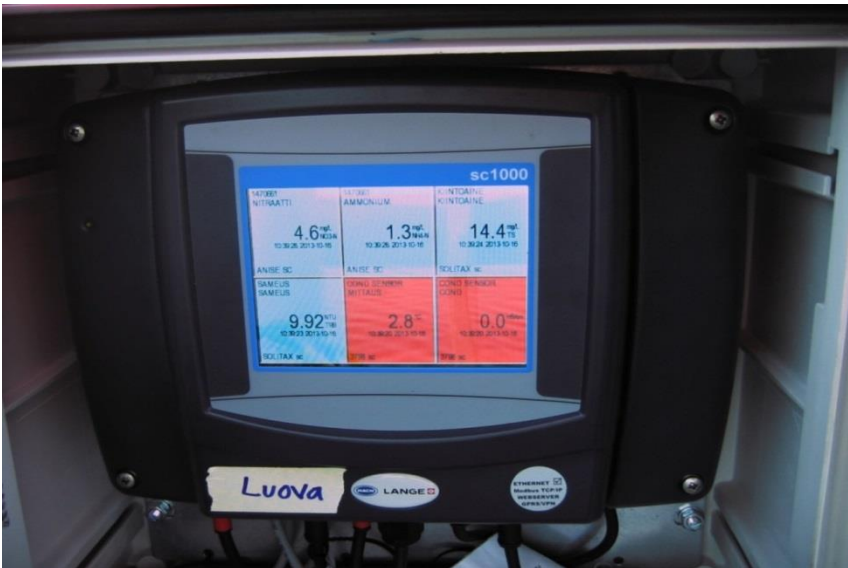
Lisäksi tarvitaan anturimoduuli (SC 1 000), jonka avulla voidaan ohjata laitteistoa, mittausta ja tarkastella tuloksia. Anturimoduuli (KUVIO 8.) sijaitsee vesitiiviissä suojakotelossa (KUVIO 9.). Anturit kytketään anturimoduuliin, johon on mahdollista liittää samanaikaisesti useita antureita. Tieto siirtyy anturimoduulista, joko digitaalisesti tai analogisesti dataloggeriin (KUVIO 10.) joka sijaitsee myös samassa kotelossa näyttömoduulin kanssa. (SC-sarjan monikanavaiset digitaaliset mittalähettimet, Hyxo Oy, hakupäivä 15.3.2014.)

KUVIO 8. Anturimoduuli ja näyttömoduuli. Kuva: Juhani Kesti

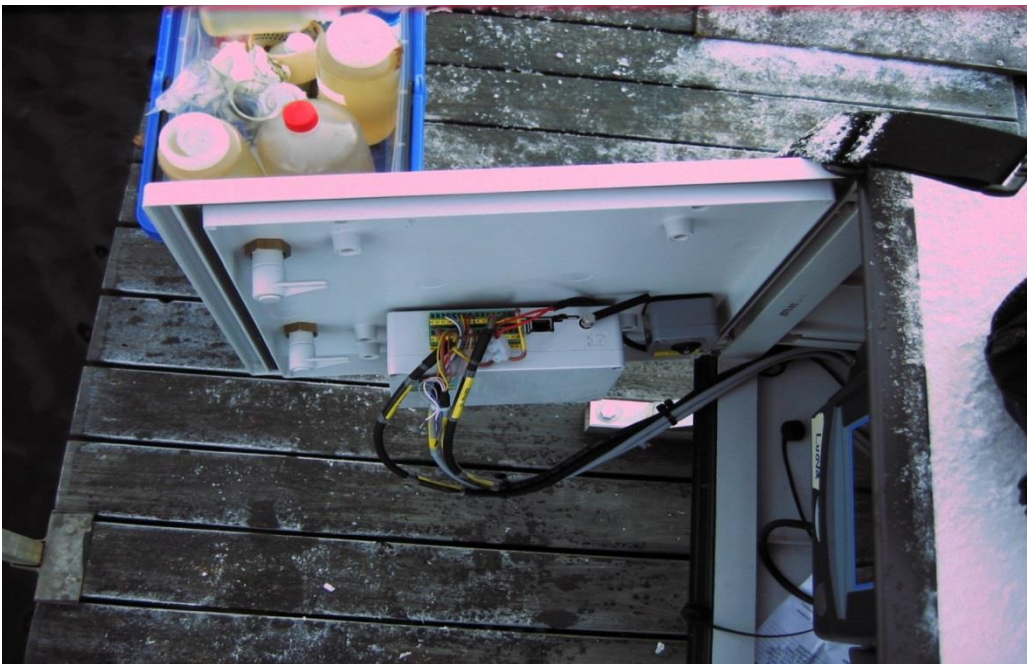
KUVIO 10. Dataloggeri. Kuva: Juhani Kesti

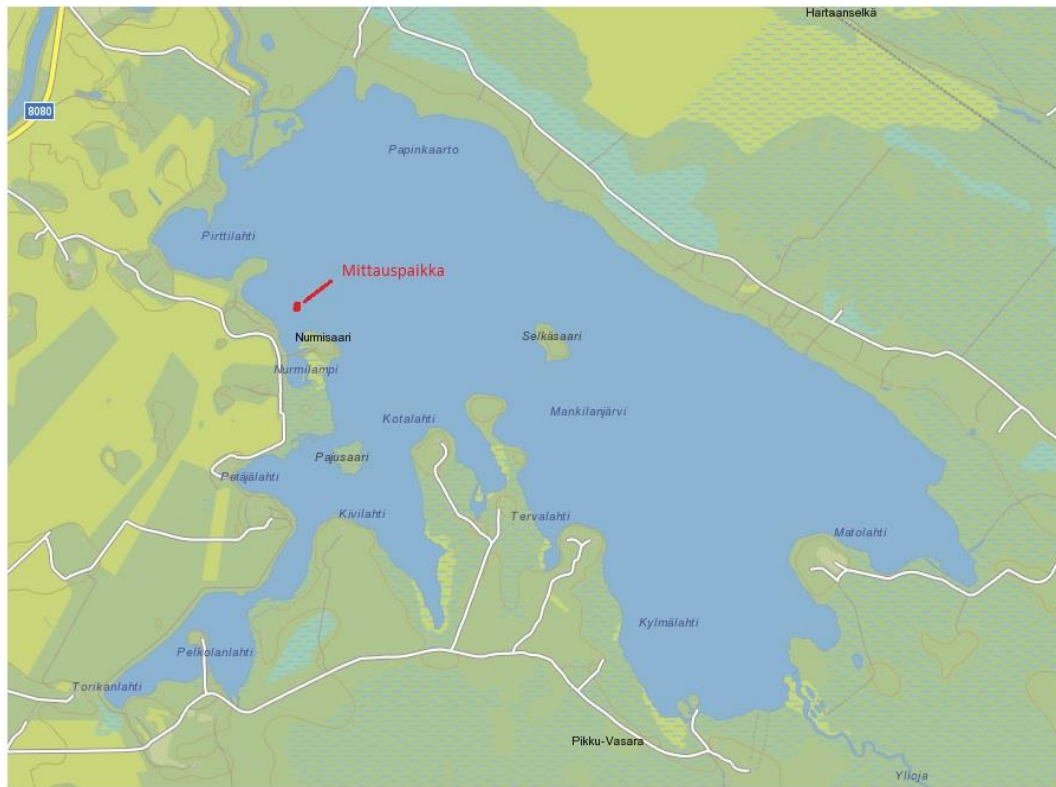
KUVIO 11. Mittauspaikka Mankilanjärvellä, hakupäivä 13.1.2014 <http://www.fonecta.fi/kartat>

Mittauspaikka Mankilanjärvellä valikoitui kolmen eri syyn takia: sopiva etäisyys rannasta, riittävä syvyys ja aurinkoinen kohta järvellä. (KUVIO 11.) Syvyys kyseisessä kohdassa on noin 1,5 m ja se selvitettiin mittakepin avulla.

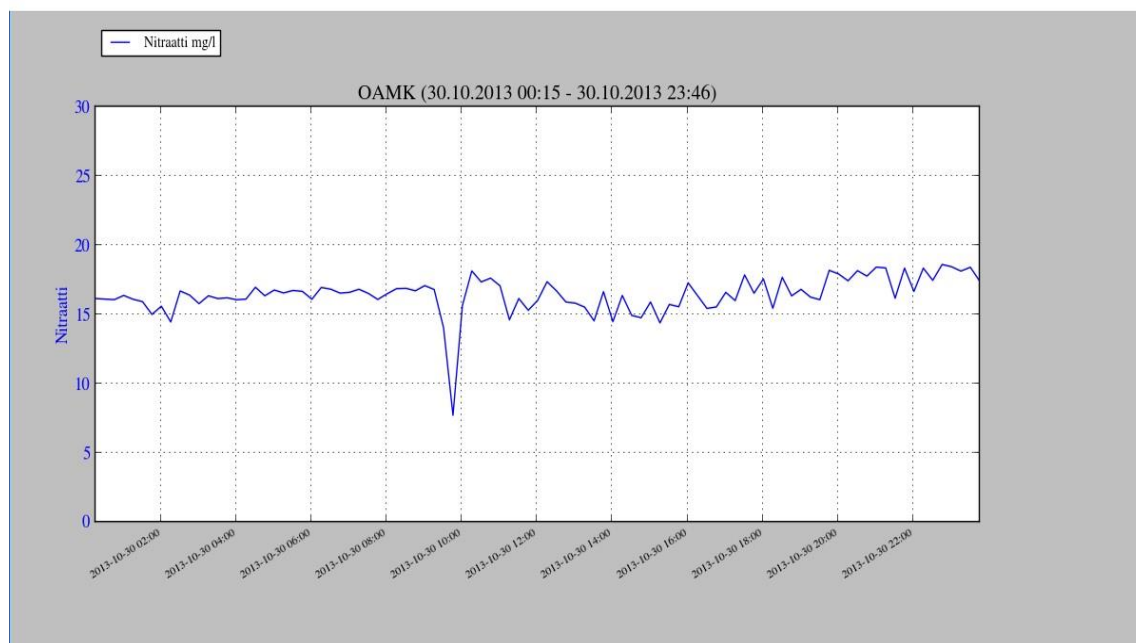
EHP-datapalvelun tulospäätelmästä (KUVIO 13.) huomataan jatkuvatoimisen vedenlaadun seurannan suurin hyöty: pienetkin vaihtelut tuloksissa päivän aikana tallentuvat, kun mittaus on reaaliaikaista.

KUVIO 13. Tulospäätelmä datapalvelussa, hakupäivä 1.3.2014 www.ehp-data.com

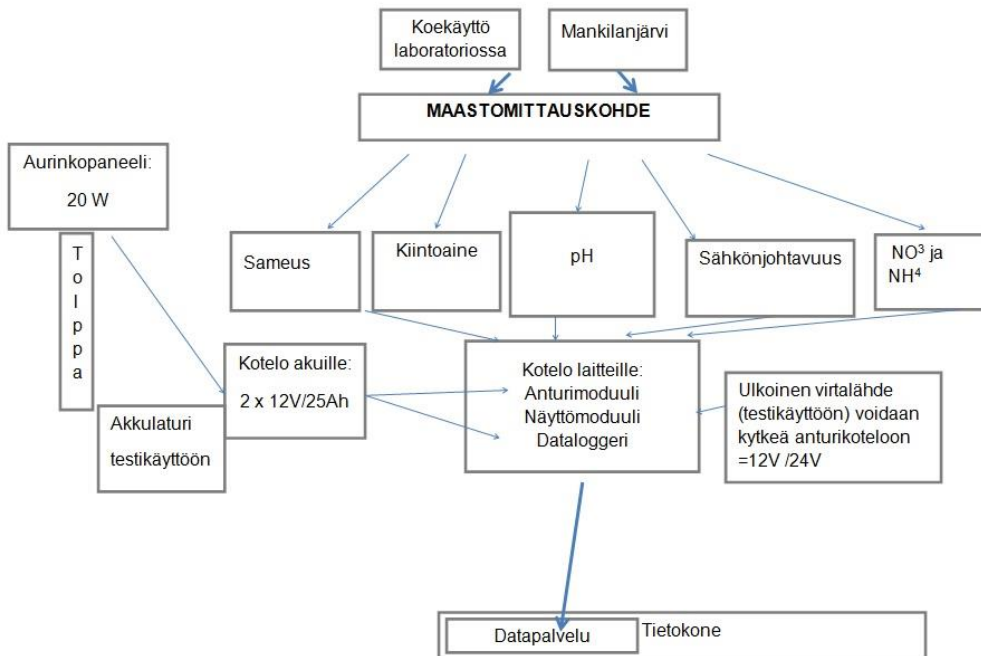
KUVIO 2. Automaattinen vedenlaadun mittausjärjestelmä, datapalvelu ja tietokone
