# Seurasaaren Jusupoffin tallin palautussuunnitelma museon näyttelytilaksi

Metropolia Ammattikorkeakoulu

Opinnäytetyö

2014

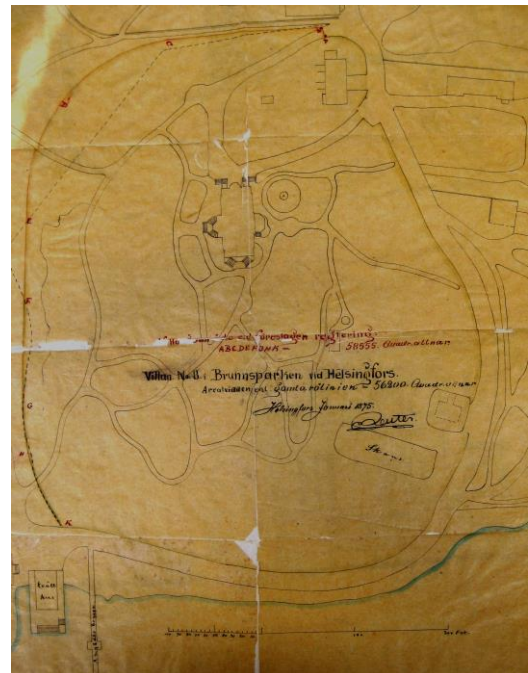
Kuva 3. Asemakaava vuonna 1875 (Helsingin kaupungin arkisto).

Jusupoffin huvilan talli valmistui samana vuonna kuin huvilakin 1842. Tallin alkuperäinen sijainti oli tontin eteläosassa lähellä rantaa. (Stockmann 2006, 5, 6.) Tästä vaiheesta on asemakaava vuodelta 1844 (Kuva 2). Talli siirrettiin myöhemmin tontin oikeaan pohjoiseen nurkkaan (Kuva 3). Tämä muutos näkyy jo vuoden 1866 kartassa. (Kartta 1866.) Heikel (1919, 65) ja Stockmann (2006, 6) viittaavat tästä siirrosta vuoden 1873 asemakaavaan, johon verraten tallin siirto aikaistuu seitsemällä vuodella viimeistään vuoteen 1866. Tämä osoittaa siirron tapahtuneen ruhtinatar Jusupoffin omistuksen aikana.

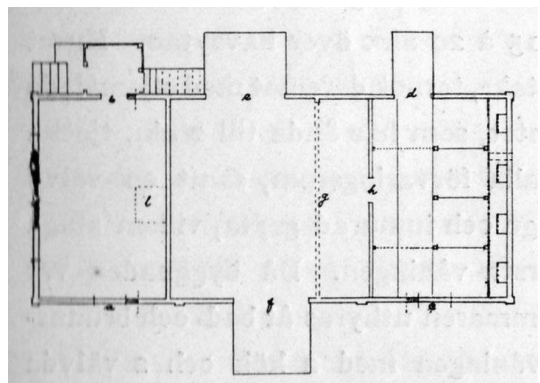
Kuva 5. Jusupoffin tallin pohjapiirustus (Heikel 1919).

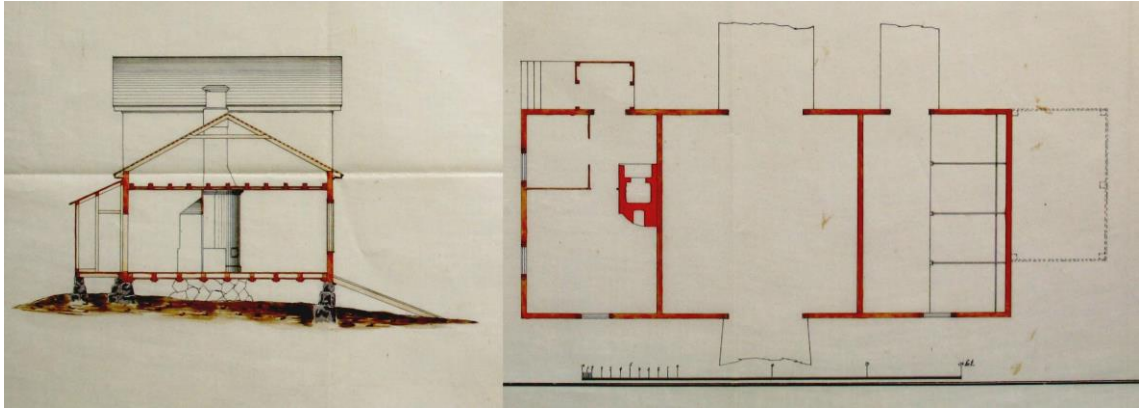
Kuva 6. Jusupoffin tallin poikkileikkaus- ja pohjapiirustus vuodelta 1875 (Helsingin kaupungin arkisto).

Sittemmin kärryvajan ja tallin välistä seinää siirrettiin siten, että kärryvaja laajeni ja piltuita jäi talliin vain neljä. Ajurin huoneen ja tallin ovet siirrettiin rakennuksen toiselle puolelle entisten ikkunoiden paikoille ja entisten ovien paikoille tehtiin ikkunat. Nämä muutokset näkyvät Heikelin (1919) kirjassa sivulla 73 olevasta tallin pohjapiirustuksesta, tosin piirustuksen ikä ei ole tiedossa. Piirustukset löytyvät Museoviraston kuvaarkistosta negatiivinumerolla 25:6. Vuodelta 1874 löytyy tallin huoneista merkintä, että siellä on ollut keittiö ja asuinhuone, jotka ovat olleet lämmitettyjä (Stockmann 2006, 17). Viimeisimmät muutospiirustukset tallista löysin vuodelta 1875, Borgströmin ajalta. Piirustuksista näkyy ajurin huoneen huonejako (Kuva 6.). Näistä piirustuksista käy ensimmäisen kerran selväksi huoneen tulisisijatyypin, joka tuossa vaiheessa oli liesi ja peltilukuoriuuni. Kuva kaikista tallin piirustuksista vuodelta 1875 liitteessä 1. (Rakennuspiirustukset Jusupoffin tallille 1875.)

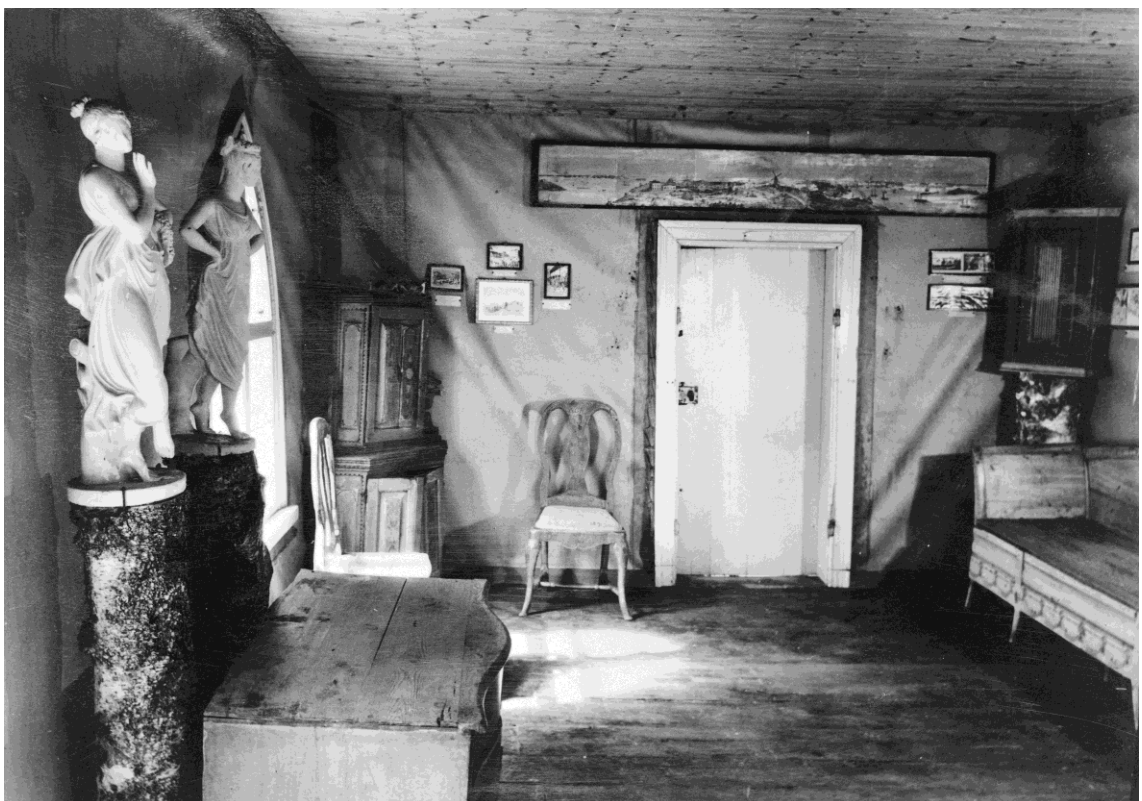
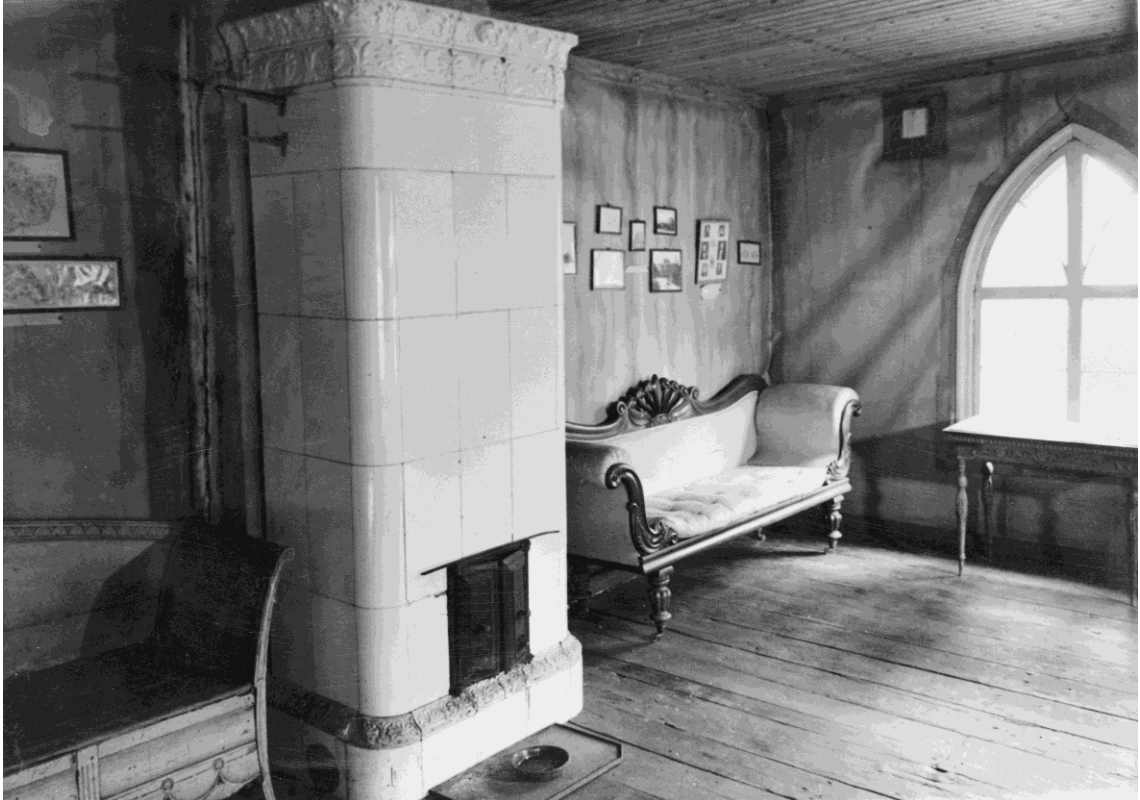
Kuva 7. Jusupoffin tallin ajurin huone vuonna 1955, kuvannut Pekka Kyytinen (Museovirasto, kuvakokoelmat).

Kuva 8. Jusupoffin tallin ajurin huone 1955, kuvannut Pekka Kyytinen (Museovirasto, kuvakokoelmat).

Ajurin huoneen interiöörin ja näyttelyn voidaan varmuudella sanoa olleen paikoillaan vuoteen 1955 saakka, jolloin Pekka Kyytinen on kuvannut huonetta (Kuvat 7. ja 8.). Varsinaisesti en ole löytänyt merkintöjä ajurin huoneen interiöörin purkamisesta kokonaisuudessaan. Kuitenkin Seurasaaren ulkomuseon rakennusten korjaushistoriasta, (21. Jusupoffin talli N.D.), löytyy vuodelta 1966 merkintä hätäapukorjauksista. Nämä tiedot on poimittu vuosikertomuksesta, joka löytyy alkuperäisenä Kansallismuseon Seurasaari-arkistosta. Siinä kerrotaan, että pahvikattoa on korjattu, mikä ilmeisesti oli vuotanut ajurin huoneen kohdalta, koska myös kamarin mädäntynyt lattia purettiin ja korjattiin sekä seinäpaperit poistettiin hirsiseiniin kuivattamiseksi. Seuraava merkintä korjaushistoriassa on vuodelta 1978, jolloin rakennus peruskorjattiin. Nämä tiedot löytyvät Vuosikertomuksesta Ins.tsto Salama Ky:n pohjatutkimuksesta, Maire Heikkisen rakennustyöselostuksesta, piirroksista julkisivusta, vuorilaudoista jne. 13.9.1978 ja Maalaus ja Tasoitustyö Raunion laskutustyösopimuksesta. Näiden korjauksien yhteydessä tehtiin ajurin huoneen sisäkatto uudelleen ja ikkunat korjattiin. (21. Jusupoffin talli N.D..)

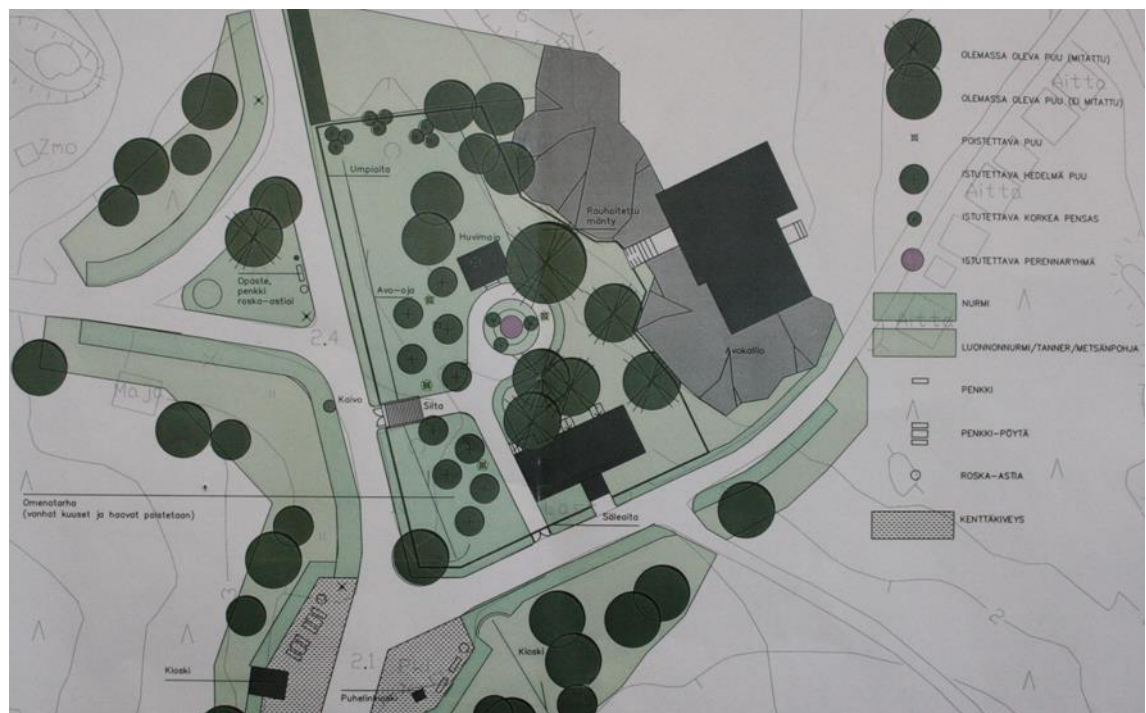
Kuva 9. Eteläisen museoalueen aluesuunnitelma (Maisema-arkkitehdit Byman & Ruokonen Oy).

Seurasaaren ulkomuseon eteläisellä alueella on tekeillä uusi aluesuunnitelma vuonna 2014. Suunnitelma on arkkitehtitoimisto Maisema-arkkitehdit Byman & Ruokonen Oy tekemä. Katso kuva 9. Aluesuunnitelma koskee jo aiemmin mainitun uusgoottilaisen Florinin huvimajan ympäristöä, jonka vieressä myös Jusupoffin talli sijaitsee. Uusi aluesuunnitelma liittyy näin myös Heikelin vanhaa Helsinkiä ja Kaivopuistoa esittelevään osastoon. Tässä yhteydessä sekä Heikelin ajatus että muut aluetta koskevat vanhat dokumentit tulisi huomioida.

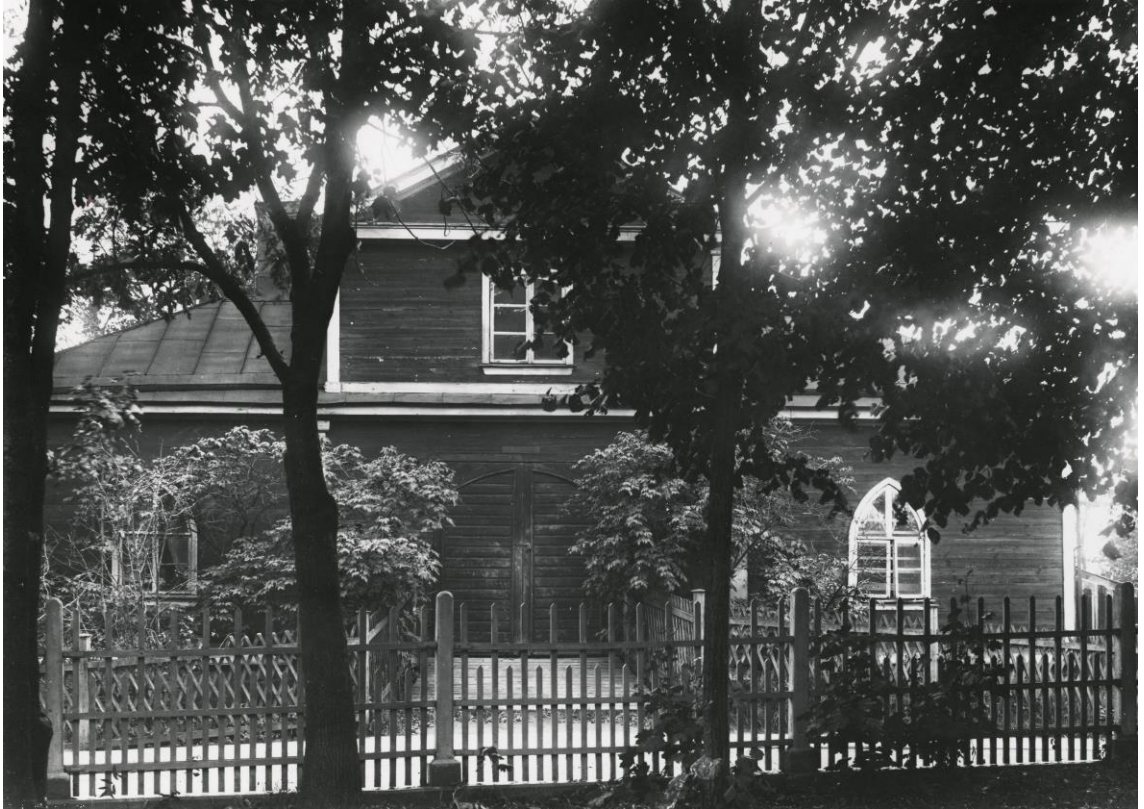
Kuva 11. Jusupoffin talli Kaivopuistossa, kuvassa kahdenlaista aitaa (Museovirasto, kuvakokoelmat).

Tallista on olemassa ainakin viisi kuvaa, jotka on otettu Kaivopuistossa. Kahdessa kuvassa on tallin edessä erilaiset aidat. Toinen kuva on Heikelin kirjassa Brunnsarkens historia 1834-1886 (1919, 73, kuva 71). Siinä kuvassa tallin edessä on ristikkomainen rima-aita. Toisessa Museoviraston valokuva-arkistosta löytämässäni kuvassa on ristikkomaisen aidan lisäksi toinenkin aita, jossa on pystyrimoitus kahden mittaisista rimoista (Kuva 11.). Mielestäni olisi sopivaa käyttää jommankumman edellä mainitun aidan tyyppiä tallin alueella puistomaisen ympäristön luomiseksi.

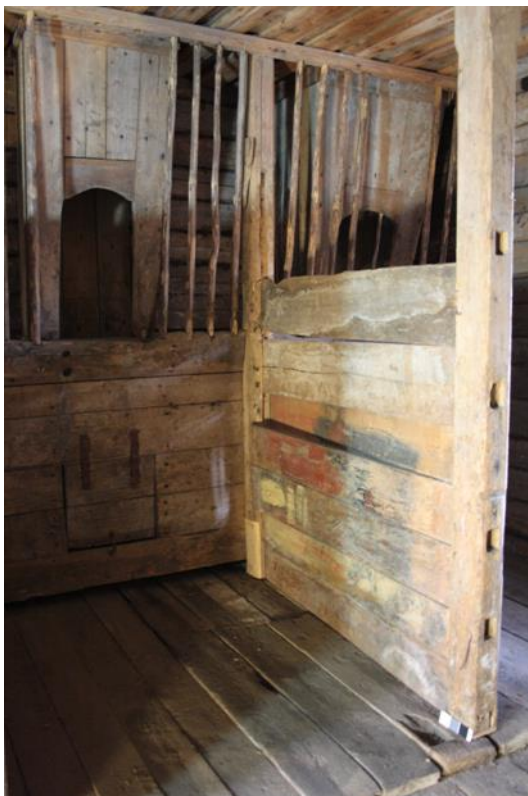
Kuva 12. Jusupoffin tallin yksi pilttuista.

Tallissa on neljälle hevoselle pilttuut. Pilttuiden väliseinät on rakennettu pilareiden vaaraan. Pilarit ovat irronneet niiden katossa olevista paikoista. Väliseinät ovat erikorkuiset, 100 cm - 160 cm, ja niiden laudat on lovettu pilariin. Viimeisen pilttuun väliseinästä on yksi lauta irronnut toisesta päästä. Ensimmäisessä ja viimeisessä pilarissa on loveukset käytävän puolella puomeille, vastapuolella seinällä on paikat puomien toisille päille. Pilttuiden heinäkaukalot ovat itäseinällä. Niiden edessä on noin 120 cm korkea seinä, jonka yläosassa on varsinainen ruokakaukalo. Tämän seinärakenteen alaosassa on heinäluukut jokaisessa pilttuussa. Katossa on aukko, josta heinät voi tiputtaa suoraan tähän rakenteeseen. Ruokakaukaloiden pohjat ovat hevosten syömisestä hyvin kuluneet, oksakohdat ovat kohollaan. Ruokakaukaloiden molemmin puolin on puiset pinnat ehkä siksi, etteivät hevoset ylettyisi toistensa ruokiin.

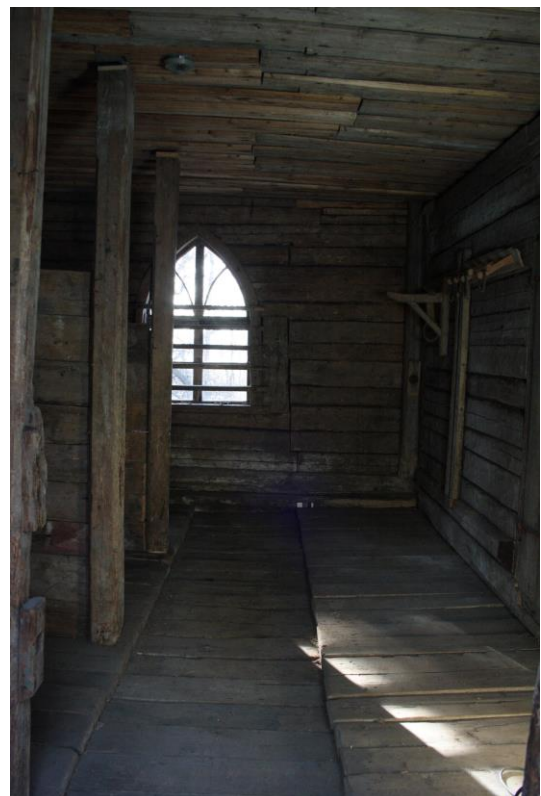
Kuva 13. Jusupoffin hevostalli ovelta katsottuna.

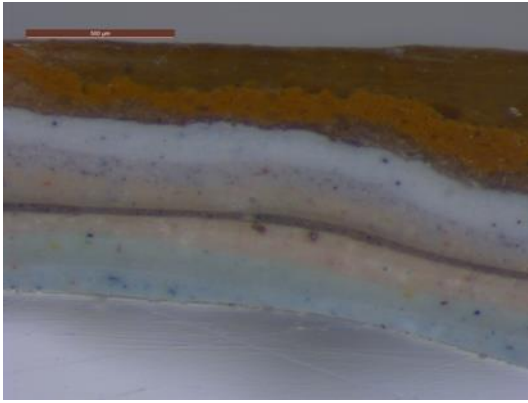
Ikkunankarmilistan näytteestä erottui yhdeksän maalikerrosta. Maalien värit ovat vanhimmasta nuorimpaan seuraavat: okran keltainen, harmahtava beige, valkoinen, harmaan, beige, ruskea, beige, kellertävä vaaleanvihreä ja sinertävä vaaleanvihreä. Oletettavasti ikkunankarmilistat olivat vaaleanvihreät museoon siirrettäessä, jonka jälkeen ne on maalattiin uudelleen lähes samalla värillä. Katso kuva 14.

Kuva 14. Ikkunankarmilistan maalikerrosten poikkileikkausnäyte. Kuva on 153x.

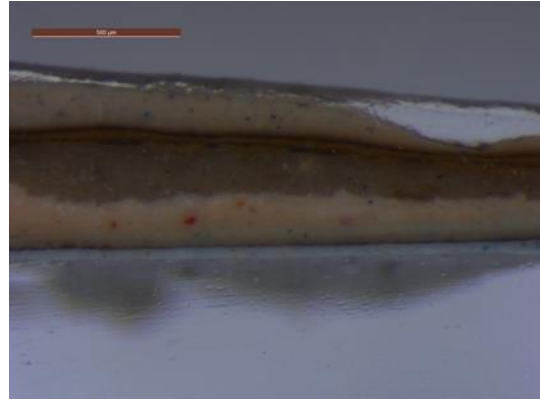
Kuva 15. Ajurin huoneen ovenkarmin yläosan maalikerrosten poikkileikkausnäyte. Kuva 153x.

Karmin ylälaudassa on kahdeksan maalikerrosta. Maalien värit ovat vanhimmasta nuorimpaan seuraavat, beige, ruskea, beige, harmaa, beige, kellertävä vaaleanvihreä ja sinertävä vaaleanvihreä. Katso kuva 15.

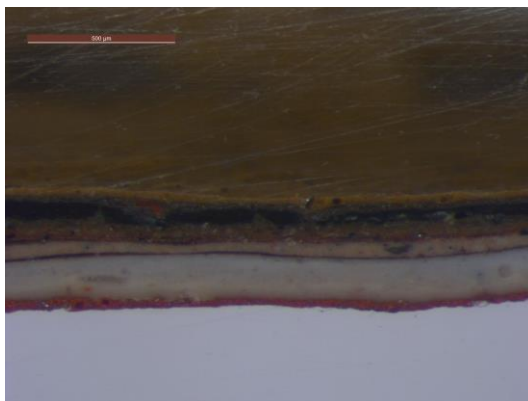
Ulko-oven sisäpinnalta löytyi kahdeksan kerrosta maalia. Katso kuva 16. Kolmanneksi vanhin maalikerros on musta, ja tämänhetkinen pinnassa oleva maali punainen. Näiden väliset kerrokset olivat valeita ja punertavia. Ulko-oven ulkopinnassa ei ole kuin nykyinen keltainen maalikerros. Katso kuva 17. Voisiko olla, että sisäpuolen maalikerrokset kertovat myös ulkopuolen historiasta.

Kuva 16. Ulko-oven sisäpuolen maalikerrosten poikkileikkausnäyte. Kuva 153x.

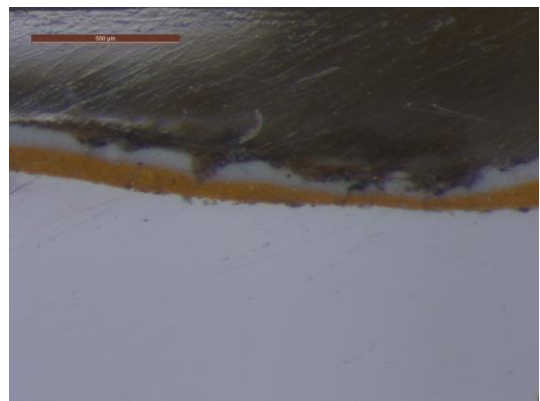
Kuva 17. Ulko-oven ulkopuolen tämänhetkiset maalikerrokset, aikaisemmat maalikerrokset on todennäköisesti poistettu. Kuva 153x.

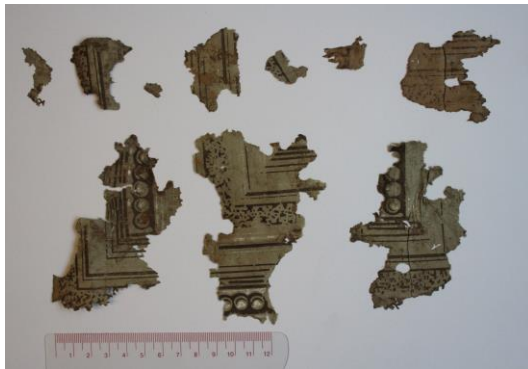
Kuva 22. Harkkotapetin fragmentit.

Museoviraston restaurointiyksikön arkistosta löytyy pienet tapettifragmentit kahdesta tapetista, jotka on otettu ajurin huoneen eteisestä 1970-luvun puolivälissä. Tapettifragmentit ovat niin pienet, ettei niistä pysty selvittämään tapetin raporttia. Tämän vuoksi alkuperäistä tapettia ei ole mahdollista rekonstruoida. Fragmenteissa ei myöskään ole merkintöjä valmistajasta. Tapettitietokannasta (<http://tapetti.nba.fi/>) ei 24.3.2014 löytynyt suoraan samaa tapettia. Alemman tapettikerroksen tapetin pienten fragmenttien kuviointi oli hyvin samankaltainen kuin Sinebrykoffin puutalossa ollut harkkotapetti, joka löytyi tapettitietokannasta (Heikkinen 1977). Tämä harkkotapetti on ollut tuotannossa vuosina 1870–1899 ja se on tyypillinen tuon ajan eteisen tapetti. Ajallinen jakso sopii erittäin hyvin tallin ikään. Päälimmäisen kerroksen tapettifragmenttien kuviointi on vielä hankalammin hahmotettavissa. Yhdestä fragmentista hahmotuu kukka, jonka halkaisija on noin 60 mm ja lehti noin 25 mm. Kasviaiheiden painotyyli on kulmikas, ikään kuin pikselimäinen. Tapetin tyyli on mahdollisesti 1800-luvun lopulla alkunsa saanut itämaisia mattoja imitoiva tyyli (Heikkinen 2009, 249). Ajallisesti tämä sopisi päälimmäiseksi tapetiksi. Huoneen oven karmi on eteisen puolelta harmaansininen. Sävy vastaa NCS-järjestelmässä S1020-R80B:n ja S2020-R80B:n väliltä olevaa sävyä. Sävy S2020-R80B on liitteessä 2.

Ehdotan ajurin huoneen eteiseen teetettävän joko kertaustyylistä harkkotapettia tai itämaista mattoa imitoivaa tapettia tulostetapettikopioina. Tulostetapettikopioista on Museovirastolla kokemusta Urajärven kartanoon tehdyistä kopioista. Siellä käytetyt kopiot tulostettiin suurmustesuihkutulostimella, ja tässä tapauksessa paperiksi oli valittu Cansonin lumppukuituinen valokuvapaperi (Rotonen 2012, 6). Museoviraston tapetti-fragmenttikokoelmasta tai kohteista valitaan tallista löytyneitä tapettifragmentteja vastaava fragmentti. Tapetista tulee saada koko raportti kuvatuksi, jotta tulosteet voidaan tehdä. Tapettia tukemaan tulisi seinät ensin pinkopahvittaa Museoviraston korjauskortistosta löytyvän pinkopahvikortin ohjeiden mukaisesti. Tapetointiin käytetään metyyli-selluloosaliisteriä. Eteisen puolelta ajurin huoneen ovi ja vintille johtava ovi maalataan öljymaalilla mahdollisimman samanväriseksi karmin kanssa.

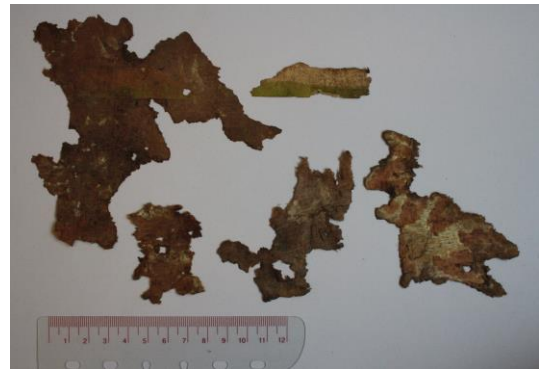
Kuva 23. Itämaisen maton jäljitelmätapetti.

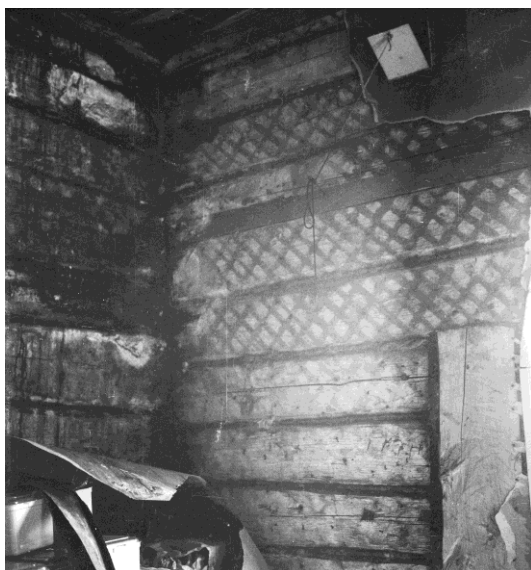
Ajurin huoneen seinissä näkyvien rappausjälkien perusteella huone on ollut aikaisemmin rapattu (Kuva 24). Huone on ollut myös pinkopahvitettu ainakin Seurasaassa seinistä löytyneiden fragmenttien ja valokuvien perusteella. On hyvin mahdollista, että huone on ollut Kaivopuistossa rappauksen lisäksi myös tapetoitu, koska eteisenkin on ollut tapetoitu vähintään kahteen kertaan. Tällä perusteella huone voitaisiin tapetoida, mutta ajurin huoneen mahdollisista tapeteista ei ole olemassa fragmentteja eikä dokumentteja. Näin ollen tapettityypin valinta olisi hyvin vaikeaa. Kahdesta Seurasaassa vuonna 1955 otetusta interiöörivalokuvasta ei voi erottaa pinkopahvien mahdollista kuviota, mutta ikkunan ja oven ympäri näkyy kiertävän reunapaperi, joka sulkee pois tapetin tuolta ajalta. Alfred Kolehmainen vuonna 1966 seinistä ottamissa kuvissa pinkopahvin riekaleita näkyy, mutta näistäkään ei voi kuviota havaita. Voi hyvin olla, että pinkopahvit ovat olleet Seurasaassa yksiväriset. Löysin ajurin huoneesta kaistaleen tapettikerroksia pakattuna aaltopahviin, mutta niiden alkuperästä ei ole tietoa. Näistä tapeteista olisi hyvä tehdä erillinen tutkimus. Kun huone tullaan siivoamaan, voi sieltä löytyä tapettifragmentin tiedot irrallisella paperilla. Seinien pintamateriaalia valittaessa Jusupoffin tallin ajurin huoneeseen on kuitenkin otettava huomioon, että talli edustaa uusgotiikkaa, ja että tallin tiilijäljitelmä on palautettu julkisivuun vuonna 1979. Voisi ajatella, että rappaus olisi ollut esillä alkuperäisen tiili-imitaatiomaalauksen aikaan. Tällöin talo olisi antanut vaikutelman muuratusta rakennuksesta sekä sisältä että ulkoa asuinhuoneen osalta. Ehdotan savilaastirappauksen palauttamista. Mikäli huoneessa ollut tapettityyppi tarkentuu, voidaan se lisätä rappauksen päälle.

Kuva 24. Ajurin huoneen seinä vuonna 1966. Kuvannut Alfred Kolehmainen (Museovirasto, kuvakokoelmat).

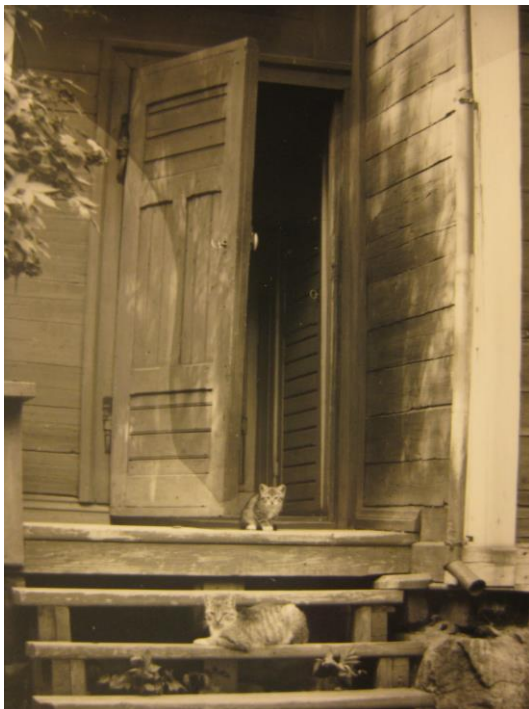
Kuva 25. Ajurin huoneen ulko-ovi on auki, joka takaa ajurin huoneen ovi näkyä. Yksityiskohta kuvasta 26.

Ajurin huoneen ovi ei ole tullut työni aikana esille mistään. Se näkyy kuitenkin kahdessa valokuvassa. Signe Branderin vuonna 1910 ottamasta valokuvasta otetussa yksityiskohtakuvassa 21. näkyy sen ulkopuoli ja Paavo Kyytisen vuonna 1955 ottamassa kuvassa 7. näkyy oven sisäpuoli. Mikäli alkuperäistä ovea ei löydy, ehdotan nykyisen uuden oven vaihtamista kuvien mukaan tehtyyn rekonstruktioon. Oven ulkopuoli tulisi Branderin kuvan mukaan vaakaan asetetusta ponttilaudasta, jotka on jaettu kahteen peiliin. Sisäpuoli tulisi Kyytisen kuvan mukaan kahdeksasta pystyyn asetettua laudasta. Sisäpuoli näkyy myös Museoviraston arkistossa

olevassa poikkileikkauspiirustuksessa vuodelta 1967. Ovi maalataan karmin värityksen mukaan sisäpuolelta vaaleanvihreäksi. Sävy on NCS-järjestelmässä S1010-B90G:n ja S2010-G10Y:n välistä oleva sävy.

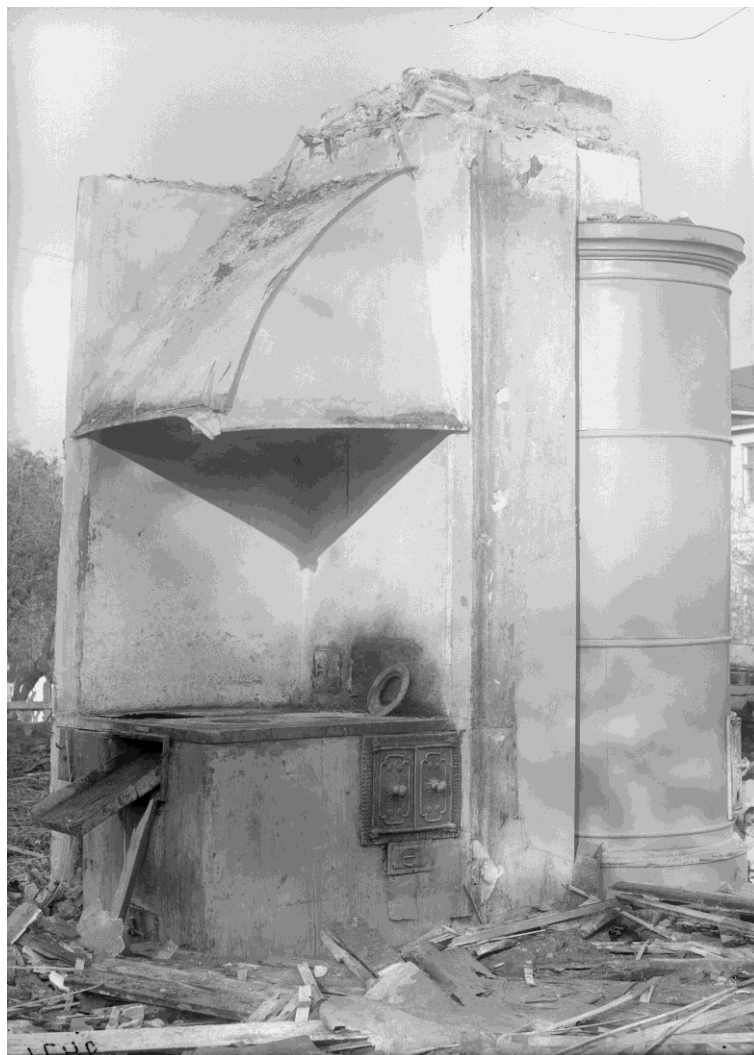
mista kuvan uunista, jonka ympäriltä rakennus oli jo purettu. Kuvassa puuhellan parina on peltikuoriuuni eli niin sanottu pönttöuuni. Rakennuksen uunista löytyvät siis yhteneväiset dokumentit pian rakennuksen valmistumisen jälkeen vuodelta 1844, rakennuksen Kaivopuistossa tapahtuneen siirron jälkeen vuodelta 1875 sekä vielä vaiheesta, jolloin rakennus purettiin Seurasaaressa siirtoa varten. Tämä kuva on luultavasti vuodelta 1916. En tiedä, onko mahdollista, vaikka vakuutuksessa puhutaankin tiiliuunista, että sillä olisi tarkoitettu peltikuoriuunia. Onhan peltikuoriuuni myös tiilirunkoinen. Olen yrittänyt etsiä peltikuoriuunille tai pönttöuunille ruotsinkielistä sanaa, mutta vastinetta ei tunnu löytyvän. Ruotsinkielessä käytetään myös peltikuoriuunista sanaa kakelugn. Asiaa pitäisi vielä selvittää. Joka tapauksessa peltikuoriuuni sopisi paremmin palvelusväen asumukseen kuin kaakeliuuni, jollainen huoneessa on viimeksi ollut. Peltikuoriuunit yleistyivät 1800-1900-lukujen vaihteessa (Heikkinen, ym. 1989), mutta uunityyppi on tunnettu jo paljon aikaisemmin 1820-luvulta lähtien. Lisäksi erityisesti Venäjällä tämä uunityyppi on otettu varhain käyttöön. (m.t., 104.)

Kuva 27. Jusupoffin tallin uuni Kaivopuistossa tallin purkamisen jälkeen noin vuonna 1916 (Museovirasto, kuvakokoelmat).

puuhellan osia, jotka voivat olla peräisin ajurin huoneesta olleesta hellasta (Kuva 27.). Interiööriä voisi elävöittää lyhyillä episodikertomuksilla, joita ammattikunnasta ja heidän edustajistaan löytyy elämäkertojen pohjalta.

Ehdotan ajurin huoneeseen palauttavaksi valokuvan mukaisia uuneja. Muuratulle puuhellalle on vahvat todisteet siitä, että se on ollut interiöörin alkuperäinen ratkaisu. Peltikuoriuunin palauttamiselle kuva on vahva peruste, jota vuoden 1875 piirustukset tukevat. Lisäksi uunityypin luontevuus vakuuttaa sen olevan oikea valinta. On silti mahdollista, ettei peltikuoriuuni ole ollut ainoa uunityyppi, jota rakennuksessa on käytetty sen Kaivopuistossa olon aikana. Tulee selvittää, mistä tallista löytyvät uunin osat ovat peräisin ja mihin ne on tarkoitettu, vai ovatko ne jopa ajurin huoneen alkuperäisestä uunista. Uunin palauttamista varten tulee sille tehdä asianmukaiset perustukset.

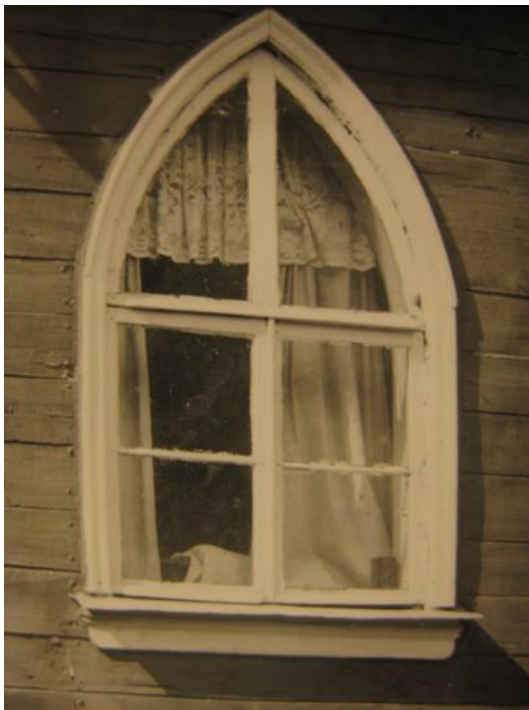
Kuva 28. Yksityiskohta kuvasta 26.

Branderin kuvasta vuodelta 1910 (Kuva 26.) näkyvät ajurin huoneen ikkunaverhot. Toisessa ikkunassa on isoin kukin koristeltu pitsikappa, ja sivuilla näyttäisi olevan valkoiset puuvillaverhot (Kuva 28.). Toisessa ikkunassa on pitsiverhot, jotka on kuvioitu juokseva koira -ornamentilla ja kukkasilla (Kuva 29.). Koristeaiheet voivat olla eri verhoissa tai siten, että juokseva koira reunustaa verhoja ja niiden keskellä on kukkia. Toisessa kuvassa, joka on otettu 1910-luvulla on toisessa ikkunassa pystyraitaiset ikkunaverhot. Raita on noin 2 cm leveä. Kuvat ovat rakennuksen viimeisiltä vuosilta Kaivopuistossa. Ehdottaisin yksinkertaisimman verhotyyppin palauttamista, eli pystyraitaisia verhoja ajurin huoneeseen.
