PÄIVÄKIRJAOPINNÄYTETYÖ:  
RAKENNUSMITTAUKSET MITTA OY:SSÄ

Opinnäytetyö  
Maanmittaustekniikka  
Insinööri (AMK)

<b>Author</b>	Santeri Arvola	Year	2022
<b>Supervisor</b>	Timo Karppinen		
<b>Commissioned by</b>	Mitta Oy		
<b>Subject of thesis</b>	Diary Thesis: Construction surveying at Mitta Oy		
<b>Number of pages</b>	56 + 0

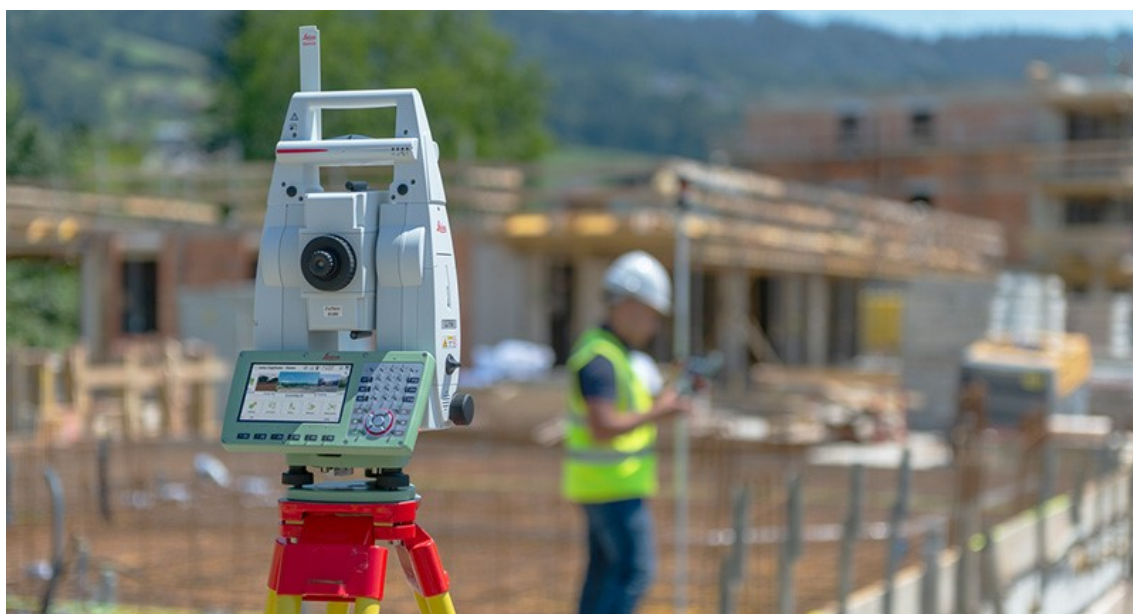
Kuva1. Leica TS16-takymetri (Leica 2022a)

Seurantajakson aikana käytössäni oli Leica Viva TS16 1" R500-robotitakymetri (Kuva 1). Ennen TS16 käyttöönottoa olin käyttänyt vanhempaa Leican TS15 mallia. TS16 oli ennen seurantajaksoa ollut jo jonkin aikaa käytössäni, joten kojeen käyttöä ei erikseen tarvinnut opetella.

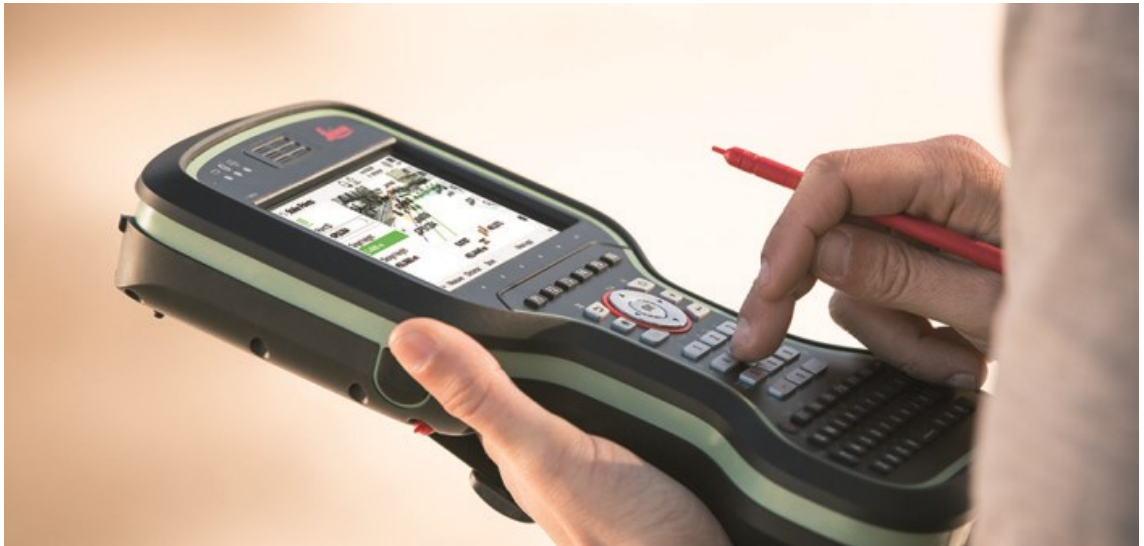
Kuva 2. Leica CS20-maastotallennin (Leica 2015)

Takymetrin parina käytössäni oli Leican CS20-maastotallennin (Kuva 2). Vanhempiin tallenninmalleihin verrattaessa pidän erityisesti CS20 suuresta värillisestä näytöstä. Mittausaineistoissani käytän usein kokonaisia suunnitelmakuvia, joten tallentimella eri aineiston tasojen operointi helppoa. Saatavilla olisi myös tablettimallisia tallentimia, mutta niiden käyttö, kuljetus ja käsittely on työmaaolosuhteissa vaikeaa.

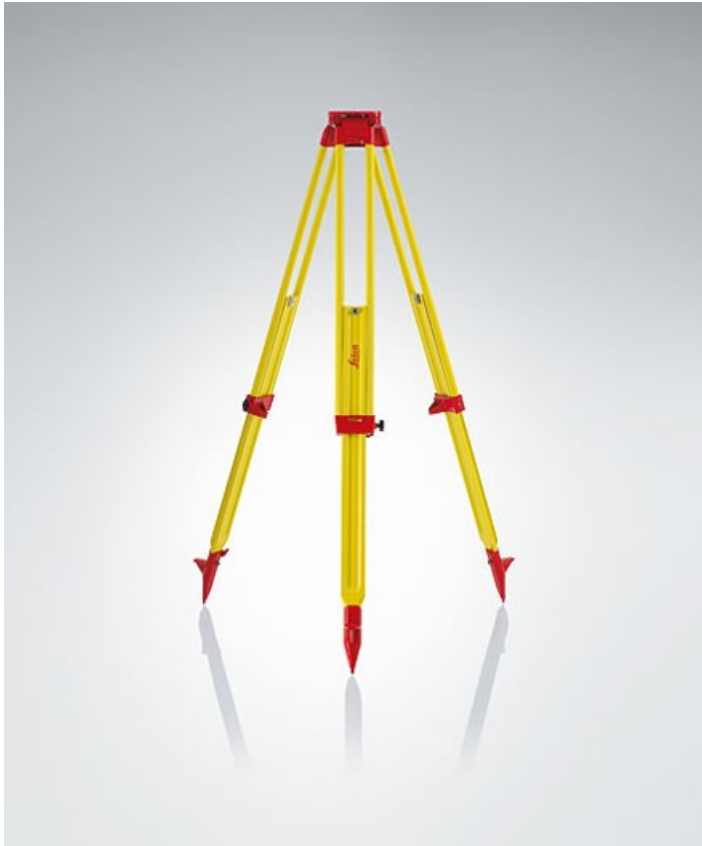
Kuva 3. Leica 5000-jalusta (Leica 2022b)

Takymetrin pystytykseen tarvitaan jalusta, eli kolmijalka (Kuva 3). Käytössäni on Leica Professional 5000 -sarjan puinen jalusta, joka on tarkoitettu jopa 15 kg painoisten kojeiden käyttöön. Pyökistä valmistettu puinen jalusta tarjoaa hyvän korkeusvakauden takymetrille (Leica 2020).

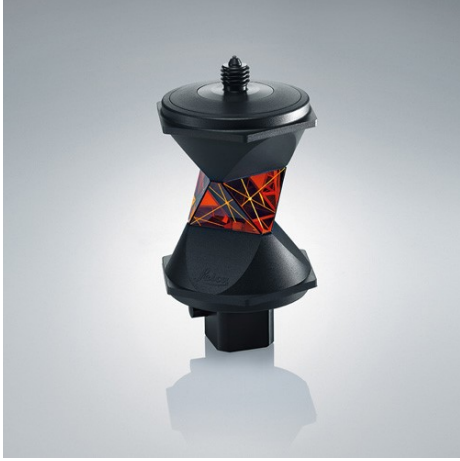
Kuva 4. Leica GRZ122-prisma (Geofix 2022c)

Takymetrin käyttöön tarvitaan myös erilaisia prismoja. Kalustossa mukana kuljetan Leica GRZ122 360°-prismaa (kuva 4) ja GLS12-kartoitussauvaa (kuva 5), sekä yhtä 1 metrin jatkokappaletta sauvalle. Nämä soveltuvat hyvin erilaisiin kartoitustehtäviin ja rakennuksen anturoiden linjojen merkintään, joissa tarvittava tarkkuus liikkuu vielä noin 1 cm tienoilla, vaikka Leica lupaa tälle yhdistelmälle tarkkuuden jopa noin 3 mm asti. Lisäksi 360° prisma helpottaa liikkumista työmaalla, kun takymetri pysyy lukittuna prismaan, vaikka itse joutuisi hieman pyörimään ja kumartelemaan merkityssä asioita. Lisäksi GRZ122-prismaan voi kiinnittää tarvittaessa GPS-vastaanottimen, jonka jälkeen mittaustapaa takymetrin GNSS-mittaukseen voi vaihtaa suoraan maastotallentimesta tarpeen mukaan.

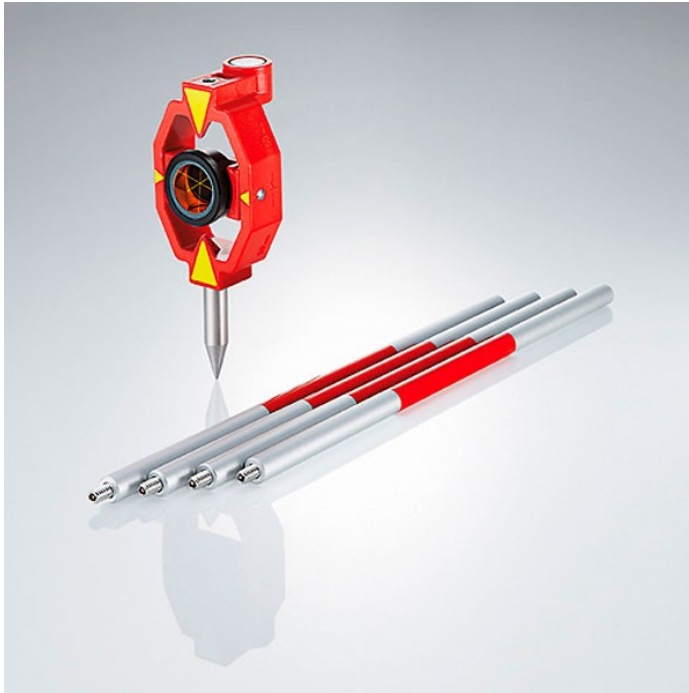
Kuva 6. Leica GMP111-miniprisma ja jatkettava sauva (Geofix 2022b)

Rakennustyömailla yleisin käyttämäni prisma ja sauva -yhdistelmä on Leican GMP111-miniprisma jatkettavalla sauvalla (Kuva 6). Käytännössä kaikki tarkkuutta vaativa työ tehdään tällä prismalla, koska tällä merkintä ja mittaus onnistuvat 1 mm tarkkuudella. Rakennustyömaalla takymetrin ja kohteen välissä on usein myös erilaisia näköesteitä, joten osiin jaettavan sauvan avulla vaihdettavat prismakorkeudet (10/40/70/100/130 cm) mahdollistavat eri korkeuksilta mittamista. Mitä pidempää sauvaa käyttää, sen hankalampaa prisman paikallaan pitäminen on, joten mahdollisimman lyhyen sauvan käyttö on tarkkuutta vaativissa tehtävissä suositeltavaa.

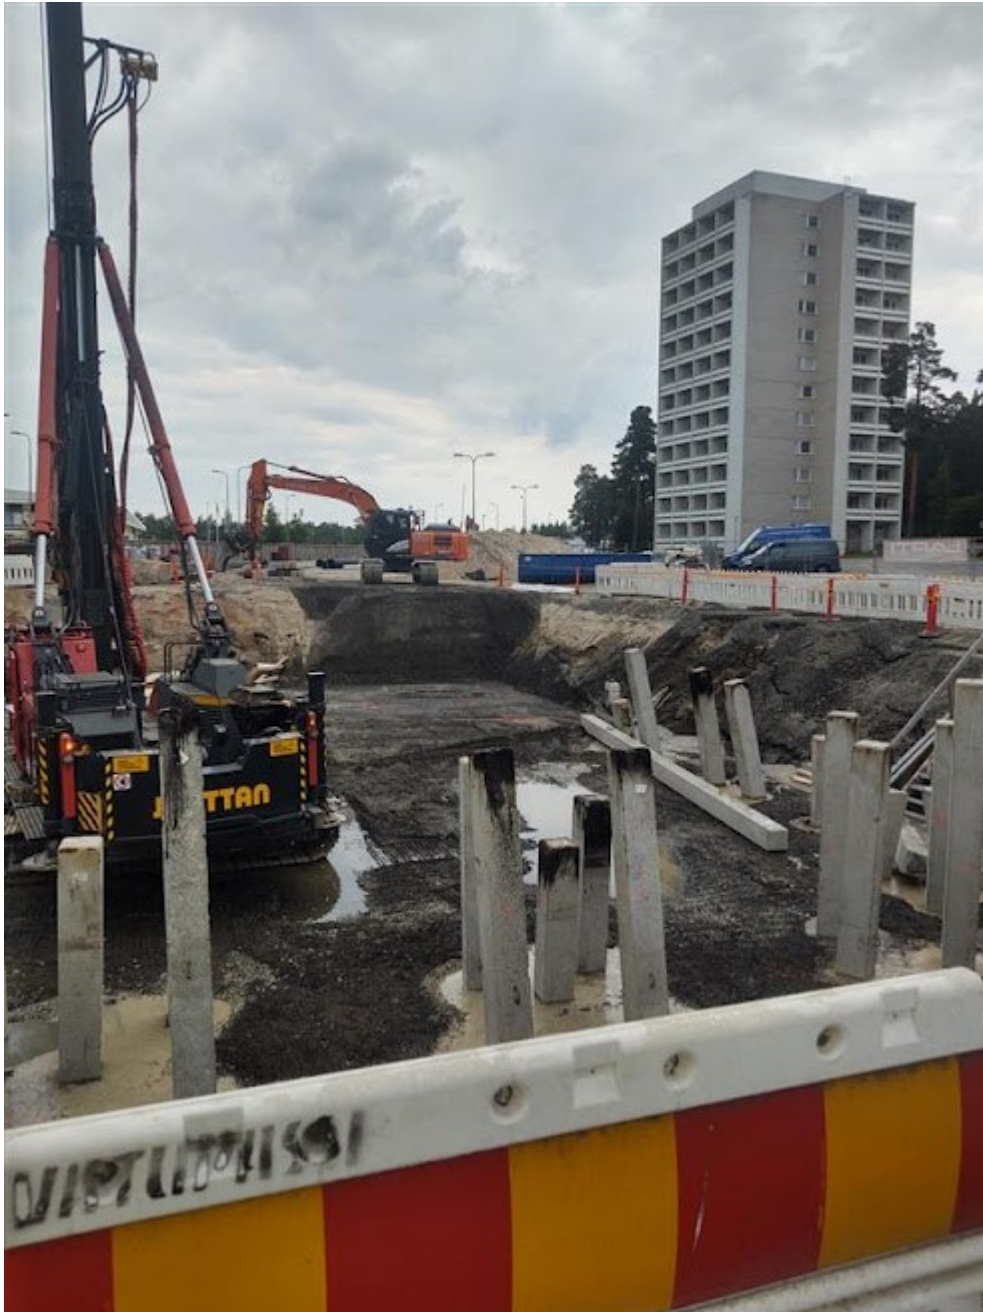
Kuva 10. Paalutustyömaa, jossa näkyy lyötyjä paaluja ennen katkaisua

Ennen rakentamista, tontille on tehty maaperätutkimukset, joiden perusteella rakentajalle tehdään perustamistapalausunto. Jos maaperä ei kannata riittävästi, joudutaan rakennus perustamaan paalutuksen päälle. Mittaajan tehtäviin paalutustyömaalla (Kuva 10) kuuluu paalujen sijainnin merkintä, katkaisukorkojen merkitseminen ja paalutuksen jälkeen paalutarkkeiden mittaus ja toimitus rakennesuunnittelijalle, joka tekee mahdolliset muutokset rakennuksen anturoihin, riippuen siitä onko paalutus onnistunut suunnitellusti. Paaluttaessa mittajaa tarvitaan pai-

kalla melkein jatkuvasti merkit eivät tahdo pysyä paikoillaan maaperän häiriintyessä, joten etukäteen ei pysty useinkaan merkitsemään kaikkia paaluja. Vaikka yksittäisen paalun sijainnin toleranssi on paalutuksessa noin 10 cm luokkaa, lähtee paalulinja helposti kääntymään, jos välillä suuntia ei tarkisteta.

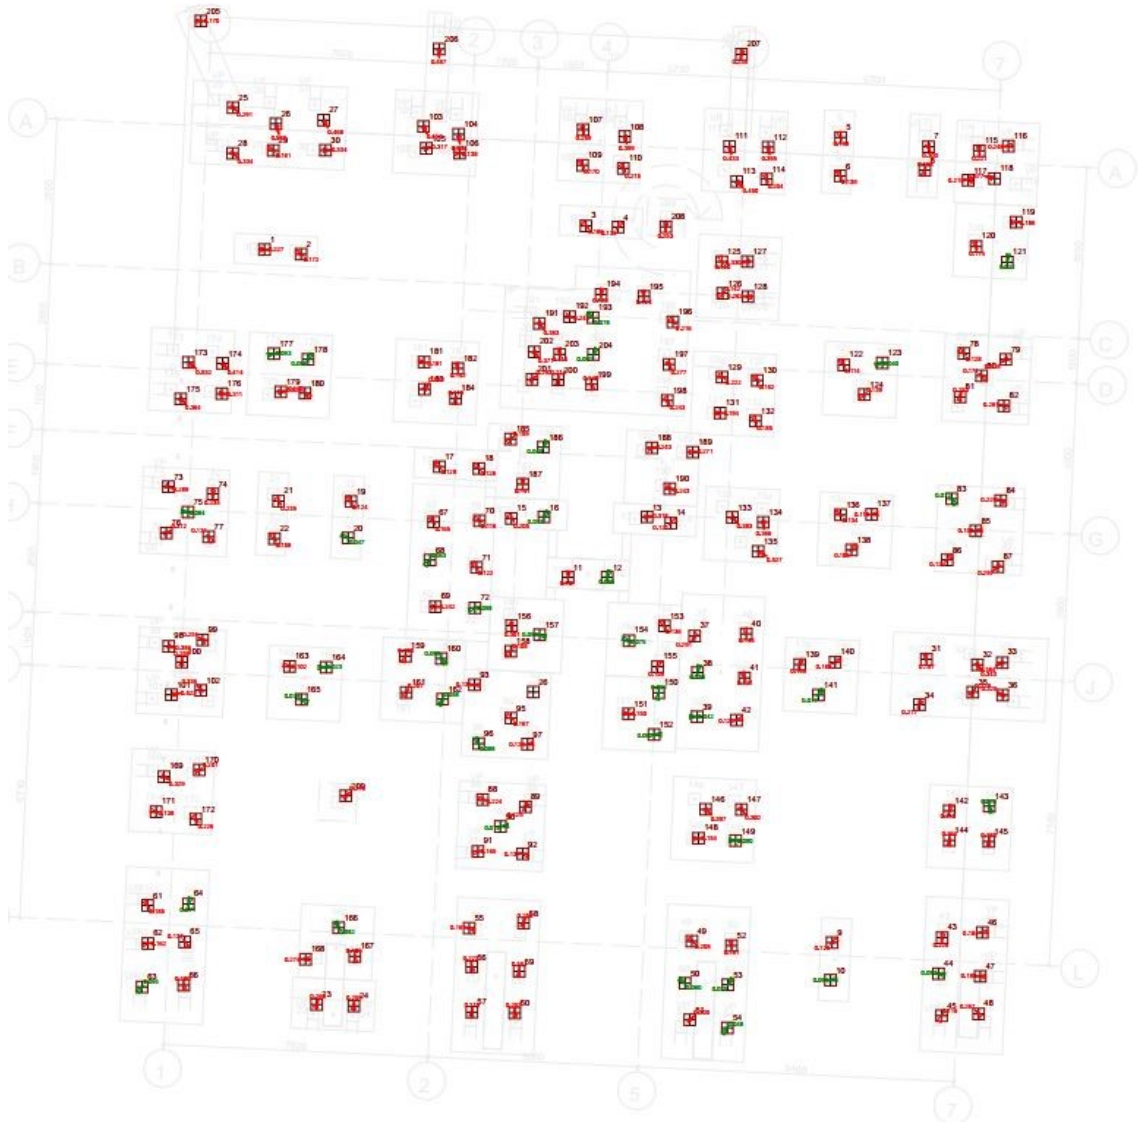
Kuva 13. Paalujen sijaintitarkekuva (Mitta Oy)

Paalujen maahan lyömisen ja katkaisun jälkeen mitataan paalujen päästä tarkkeet, joista tehdään tarkeaineisto tilaajalle (Kuva 13). Tarkeaineiston pohjalta rakennesuunnittelija tekee tarvittavat muutokset perustuksiin, jos esimerkiksi paalut eivät enää sovi anturoiden alle.

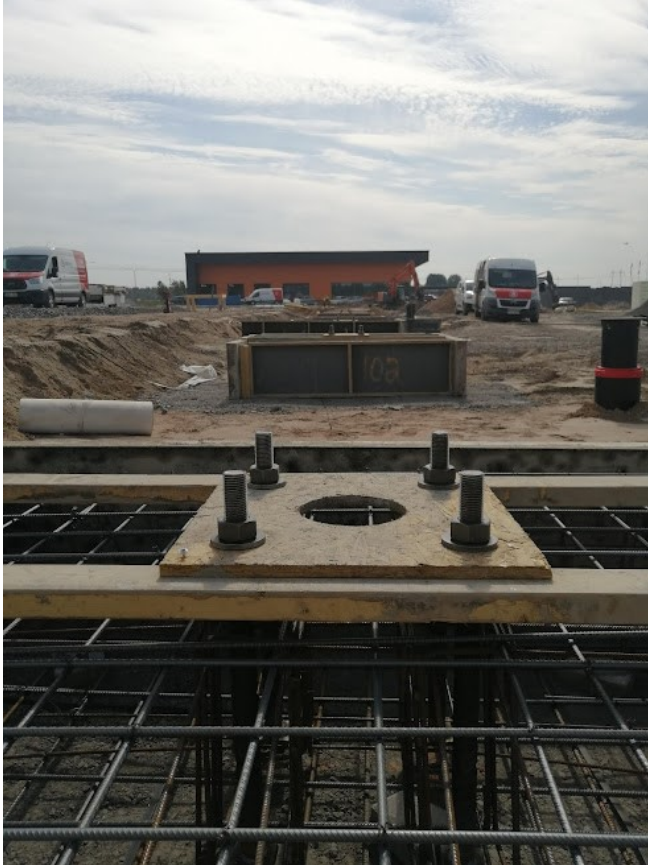
Kuva 16. Anturamuotteja, joihin asennettu pulttiryhmät paikoilleen

Mittausaineiston avulla merkitään anturoiden linjat murske- tai hiekkapedille. Merkkien perusteella kasataan muotit, joihin pulttiryhmät mitataan paikoilleen (Kuva 16). Koska anturoiden toleranssi on senttiluokkaa, yleensä käytetään maalimerkkejä, mutta toisinaan, erityisesti talvella, käytetään maahan hakattavia harjateräksisiä tappeja, jotta merkit eivät häviä. Tilanteissa, joissa vaaditaan tarkkuutta, lyödään maahan puupaalu, johon laitetaan naula nurkan tarkan kohdan merkiksi.

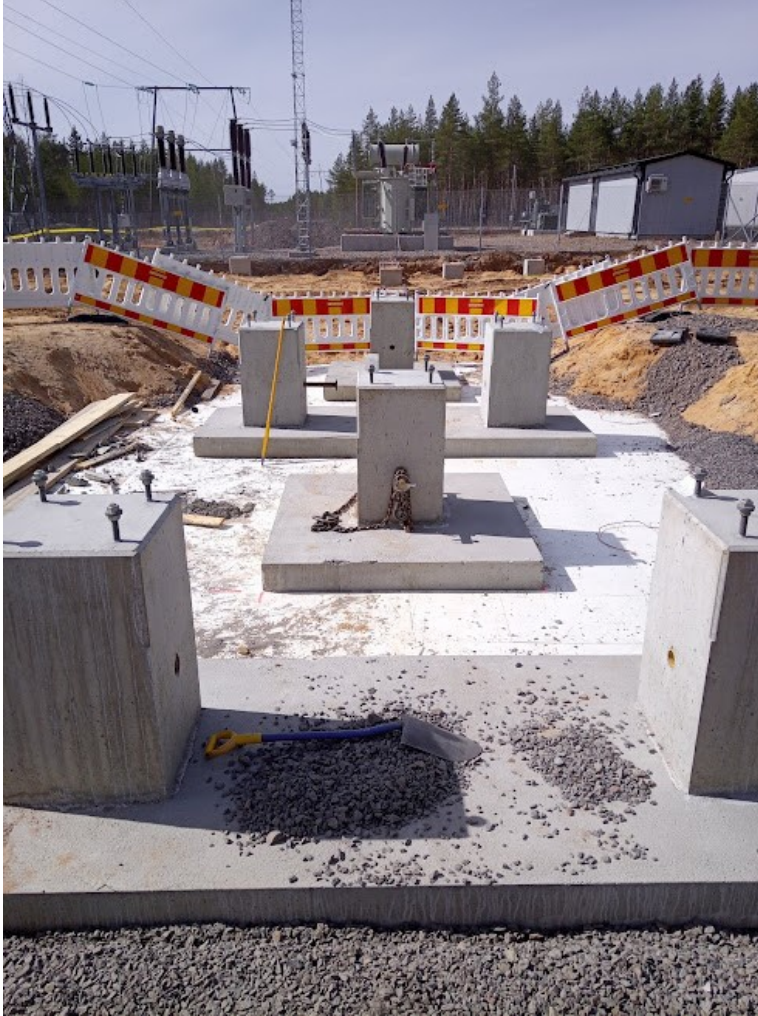
Kuva 17. Valmiit anturat pultteineen mitattuna paikoilleen

Syrjäisemmillä seuduilla, jonne betonin kuljettaminen on vaativaa tai aikataulua ei voi varmistaa, käytetään usein valmiiksi valettuja anturoita (Kuva 17). Valmiit anturaelementit mitataan käytännössä samalla tavalla paikoilleen kuin valettavat anturat. Styroxiin merkitään anturan nurkat, jonka jälkeen kivi nostetaan paikalleen. Sitten pulteista mitataan tarkka kohta ja kiveä siirretään rautakangella tai kaivinkoneen kauhalla, kunnes sijainti on haluttu. Lopuksi mitataan pultista tarke.

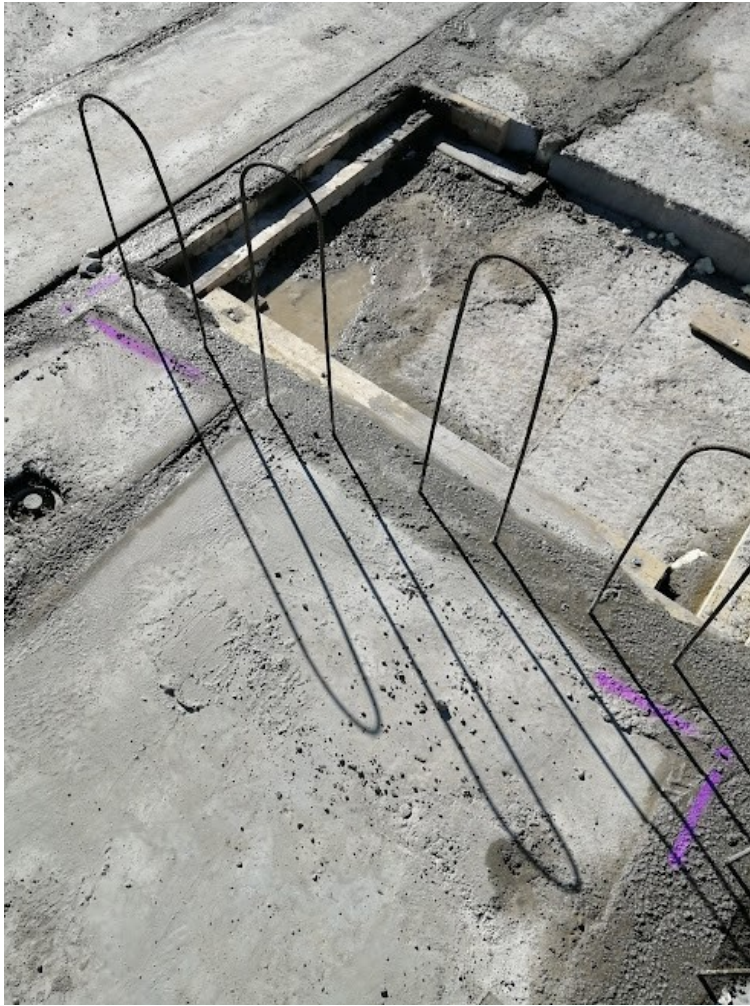
Kuva 19. Paikallaanvalettavan seinän nurkkamerkkejä ontelokentällä

Rakennuksen rungon lähtiessä nousemaan perustuksien päälle, mittaajan tehtävänä on merkitä valettavalle välipohjalle, eli niin sanotulle holville tai ontelokennälle seuraavan kerroksen valettavien seinien ja elementtien tulevat paikat (Kuva 19), sekä tuoda lattiakorko kerrokseen. Lisäksi merkittävänä voivat olla oviaukot, reiät, tartunnat, varaukset, parvekelaattojen sijainnit, parvekkeen pielikivien sijainnit sekä parvekkeiden pilarit. Työmaakohtaisesti sovitaan mitä merkitään ja miten, usein ensimmäisten kerrosten aikana hiotaan tarvittavien merkintöjen ja tapojen käytäntö tekijöiden kanssa. Runkovaiheen mittaukset jatkuvat 1–2 viikon kerroskierrolla talon koosta riippuen, vesikatolle asti, jonne kattoristikoita varten merkitään moduulilinjasto huovan päälle. Tämän jälkeen käynnit työmaalla vähenvät huomattavasti yksittäisiin käynteihin, kunnes pihatyöt lähtevät käyntiin.

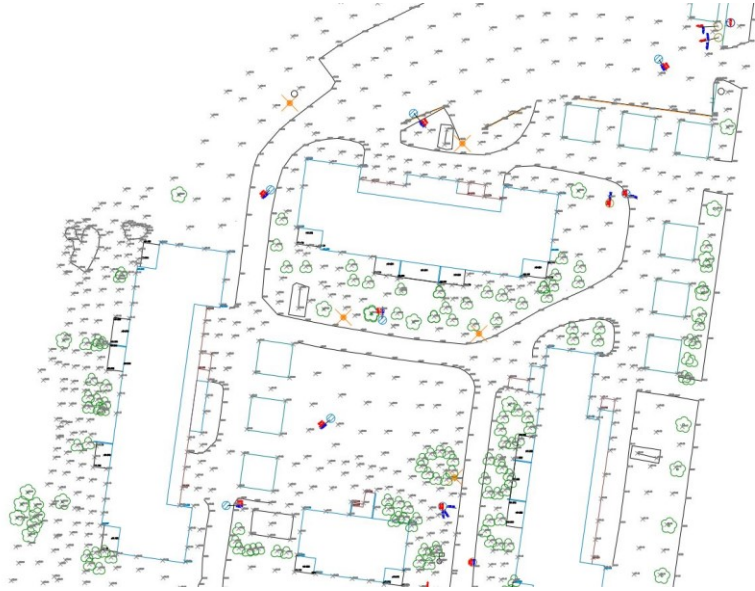
Kuva 20. Valmis maastomalli (Mitta Oy)

Nykyaikainen rakentamisen suunnittelu pohjautuu pitkälti kolmiulotteisiin malleihin. Maastomalli on digitaalisessa muodossa oleva taiteviivoista, pisteistä ja niihin liittyvistä ominaisuustiedoista koostuva aineisto, jota käytetään yleissuunnittelun lähtötietona (Liikennevirasto 2017). Tilaaja määrittelee ne asiat mitä maastomalliin haluaa. Toisinaan riittää pelkät maanpinnan hajakorot mitattuna 10x10 metrin verkolla, toisinaan halutaan kaikki mahdolliset kohteet alueelta, kuten esimerkiksi puut, kaivot ja valaisimet. Maastomallia mitattaessa tärkeimpiä ovat viivamaiset kohteet, joilla maanpinnan muotoja kuvataan. Tällaisia voivat olla siirtymät päällysteeltä nurmialueelle, reunakivien ylä- ja alareuna, pinnan kaltevuuden muutokset kuten ojanpenkat ja pohjat, sekä erilaiset jyrkät muutokset maanpinnassa. Mitatusta aineistosta tehdään asiakkaalle lopputuote, maastomalli (Kuva

20), joka kuvaa haluttuja kohteita alueelta. Mitatun aineiston pohjalta maanpinnasta muodostetaan korkeutta kuvaava kolmioverkko esimerkiksi massalaskentaa varten (Laurila 2012, 266).
