# Raudoituksen vaikutus rakenteen nurkassa sijaitsevan tyssäkantaisen harjateräsankkurin sivukartiomurtoon

Metropolia Ammattikorkeakoulu

Insinöörityö

14.4.2022

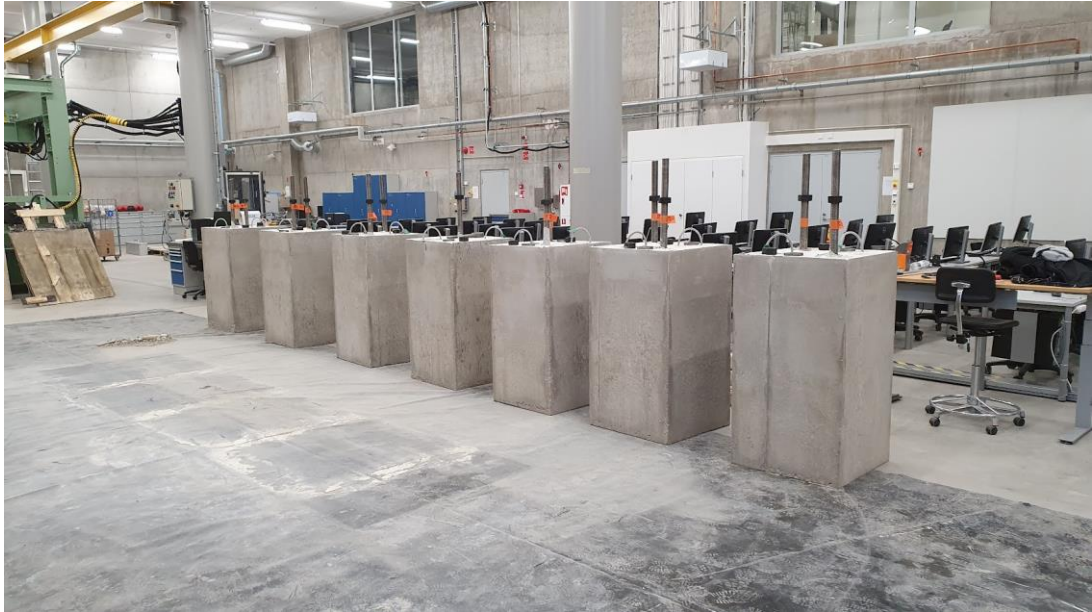
Kuva 12. Tutkimusta varten valetut seitsemän koekappaletta.

Tutkimusta varten valettiin teräsbetonikappaleita, joihin upotettiin peruspultteja. Koekappaleita tehtiin 7 kappaletta, joissa oli yhteensä 13 pulttia (Kuva 12). Koekappaleiden jälkeen kappaleet toimitettiin kierrätettäväksi.

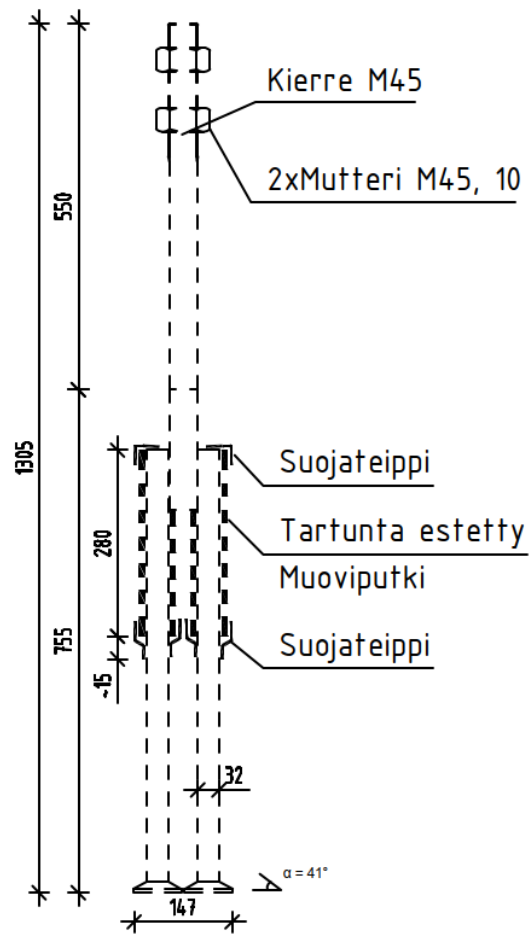
Kuva 15. Pultin mitat.

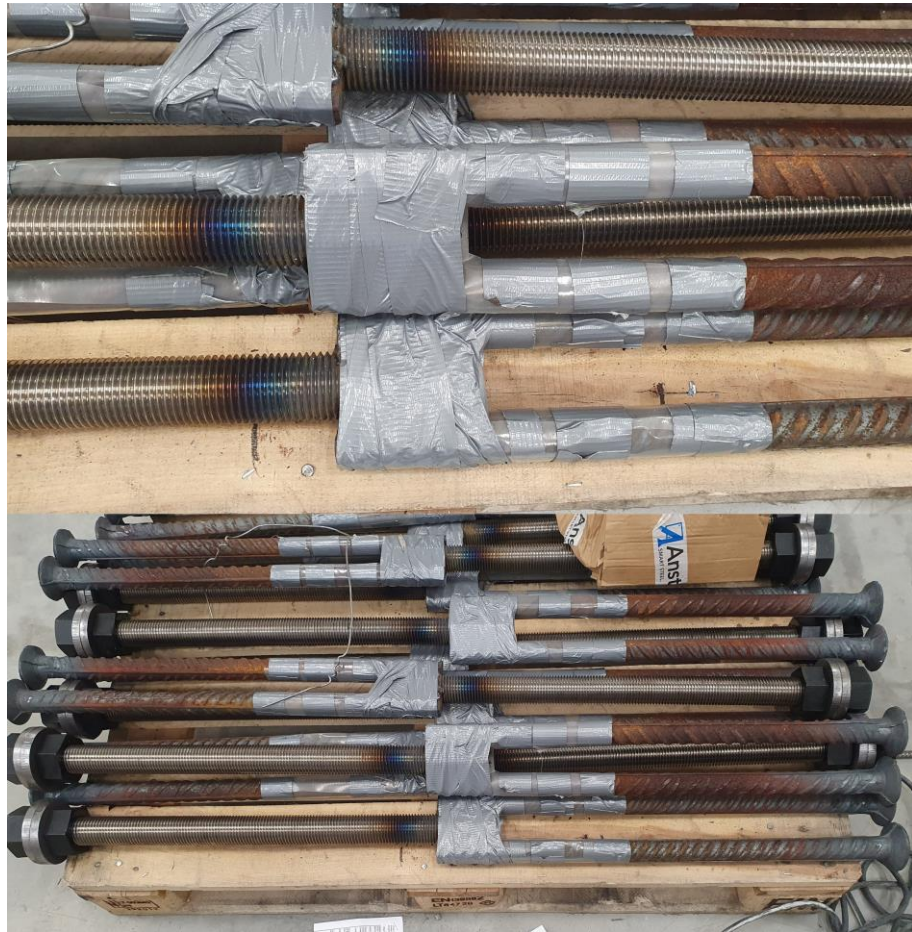
Kuva 16. Tutkimukseen toimitetut pultit.

Tutkimuksessa käytettiin Anstarin ALP45-LC tuotteeseen perustuvia pultteja [6, s. 7]. Pulttien ylempi osa oli pidempi kuin normaalisti, jotta pulttien vetäminen reikätkunilla onnistuisi (Kuva 16). Pultti koostuu kahdesta osasta, jossa ylempi osa on kierretanko ja alempi osa koostuu kahdesta harjateräksestä. Harjateräksset on hitsattu kiinni kierreosaan sen molemmille puolille. Harjaterästen päät on tyssäty, jotta pultti ankkuroituu betonin sisään. Pultin mitat on esitetty kuvassa

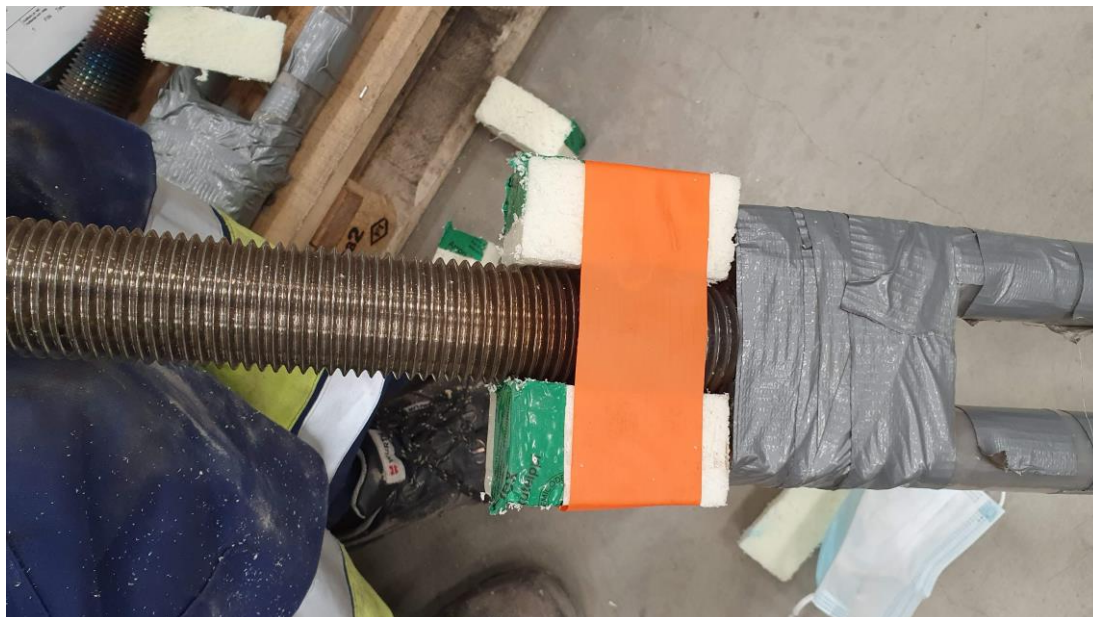
Kuva 17. Valun ajaksi harjaterästen yläpuolelle kiinnitetyt eristepalat.

Ennen valua pulttien harjateräsosien yläpuolelle kiinnitettiin noin harjateräksen paksuinen eristepala, joka ylettyi betonipintaan saakka (Kuva 17). Eristepalojen annettiin olla paikallaan siihen asti, että betoni oli kovettunut, jonka jälkeen ne poistettiin. Tällä pyrittiin mahdollistamaan pultin vapaa nouseminen betonikapaleesta vetokokeen aikana, sillä todellisessa rakenteessa ei ole vetokoelaitteistoa perustuksen päällä. Vetokoelaitteisto tukeutuu pultin päälle, jolloin harjaterästen päällä oleva betoni vastustaisi pultin nousemista kokeen aikana.

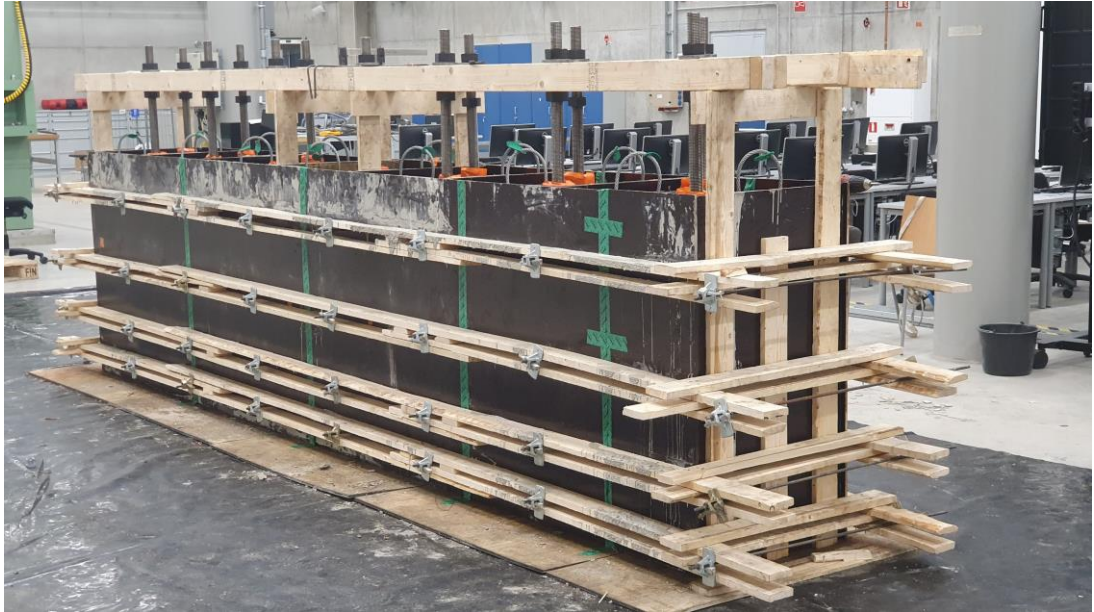
Kuva 18. Muotti.

Betonivaluun käytetyt muotit tehtiin paikan päällä. Muotti toteutettiin tekemällä yksi pitkä muotti, johon tehtiin välilevyt erottamaan betonikappaleet toisistaan (Kuva 18). Materiaaleina käytettiin filmi- ja havuvaneria, lautaa ja muottisiteitä. Pultit ripustettiin oikeaan kohtaan lautojen avulla. Vanerit öljyttiin muottiöljyllä noin 12 tuntia ennen valua.

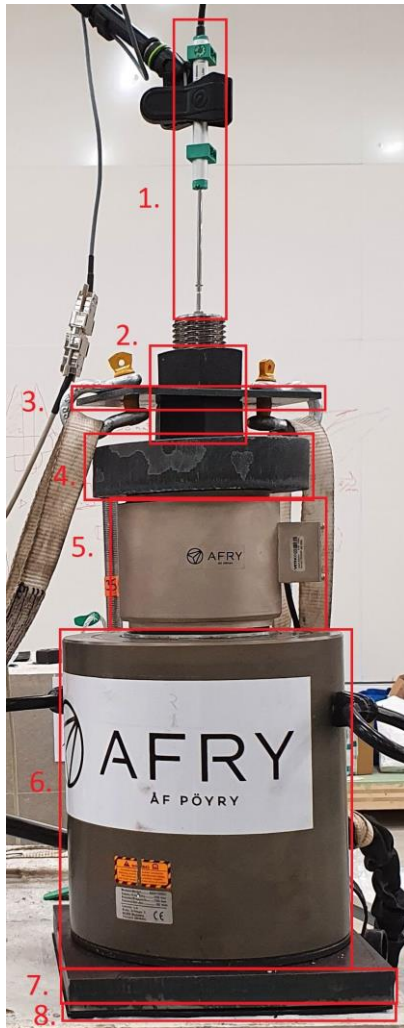
1. Siirtymäanturi, mittausalue 0...75 mm (BURSTER 8709-5075)
2. Kiinnitysmutterit
3. Varmistinlevy, 180 mm x 100 mm,  $t=5$  mm, reiän halkaisija 48 mm, S355
4. Kuormanjakolevy, halkaisija 180mm,  $t=40$ , reiän halkaisija 60mm, S355
5. Voima-anturi, mittausalue 0...1,0 MN (VETEK AR100ton)
6. Reikätkunkki, isku 50 mm (LARZEP SAH10005)
7. Kuormanjakolevy, 250x250,  $t=25$  mm, reiän halkaisija 60 mm, S355
8. CR-Kumi (Neopreeni), Shore A 60, 250 mm x 250 mm,  $t=3$  mm, reikä 130x60

Kuva 21. Vetokoelaitteisto.

Vetokokeiden tekemiseen käytettiin manuaalisesti toimivaa hydraulijärjestelmää (Kuva 21).

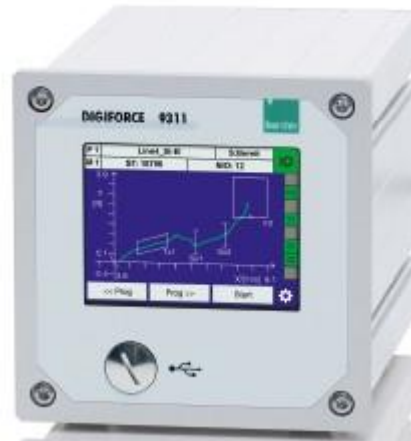
Kuva 23. Burster Digiforce 9311. [7]

Reikätkunkiin tuotiin voima manuaalisesti hydraulitunkilla, joka pystyi tuottamaan 1018 kN vedon pulttiin (Kuva 22). Siirtymä- ja voima-antureiden tuottama informaatio vietiin dataloggeriin (Kuva 23), ja dataloggerin informaatio luettiin Bursterin DigiControl tietokonesovelluksella.

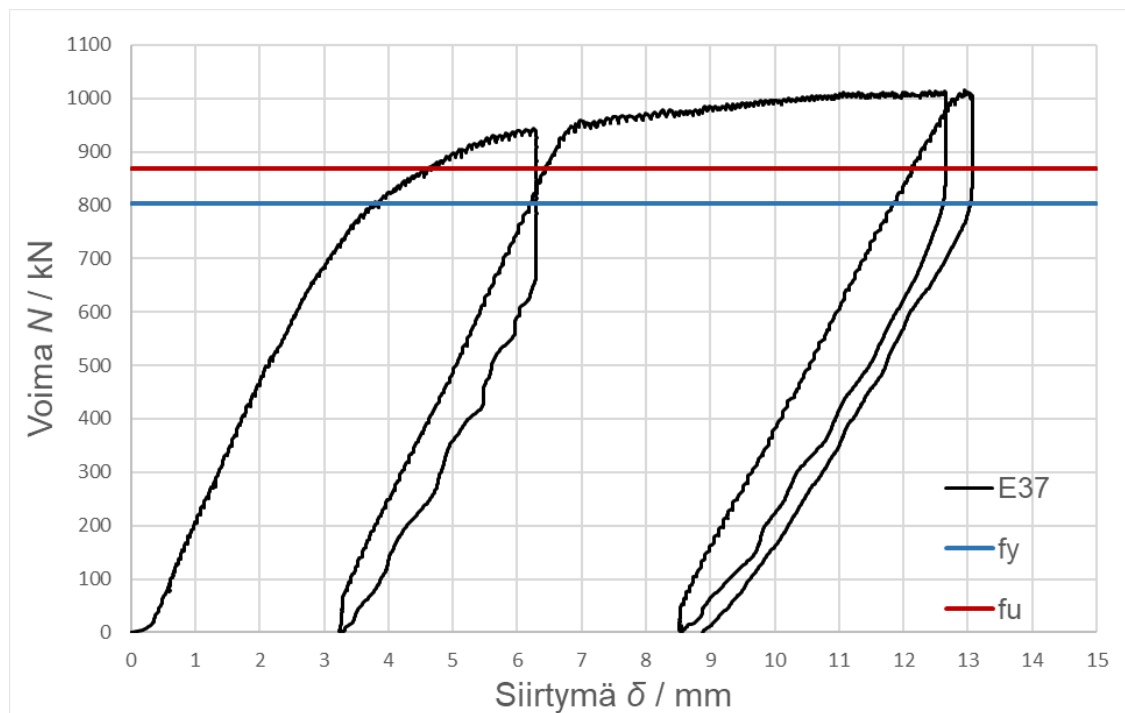
Kuva 24. Pultin E37 voima-siirtymäkuvaaja.

Kuvaajasta nähdään, että pultti kesti huomattavasti enemmän kuin laskelmissa ja että käyrän kulmakerroin on alkanut pienentymään jo ennen myötörajaa ensimmäisessä kuormituksessa (Kuva 24). Kokeet jouduttiin lopettamaan, koska saavutettiin vetokoelaitteiston maksimikapasiteetti.

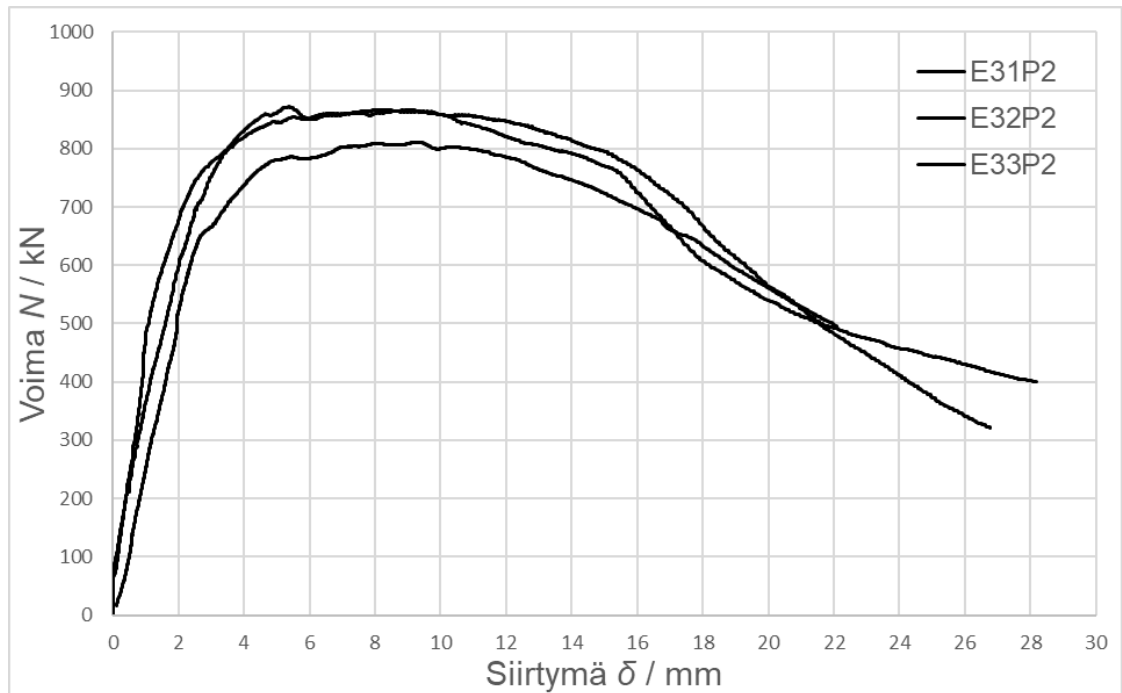
Kuva 27. Voima-siirtymäkuvaajat pulteista, joissa oli käytetty raudoitustyyppiä 3.

Käytettäessä raudoitustyyppiä 3 saavutettiin huomattavan paljon suurempia sivukartiomurtokapasiteetteja (Kuva 27). Kolmen pultin kapasiteettien keskiarvoksi saatiin 855,6 kN. Kapasiteetin lasku voiman maksimiarvon jälkeen on hitaampaa kuin pienemmällä rauditusmäärällä.

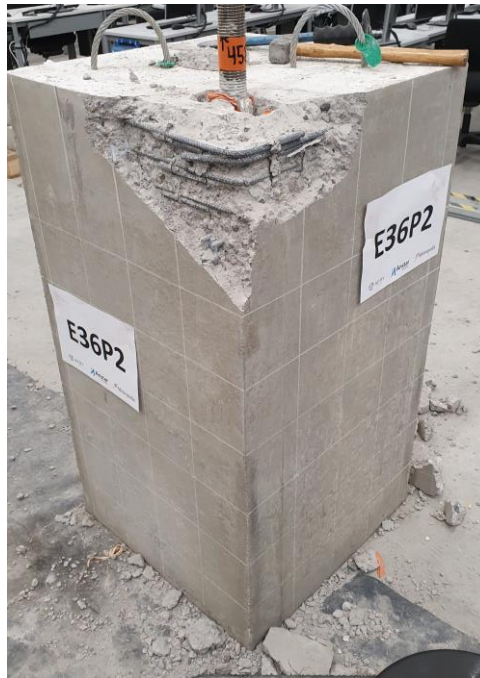
Kuva 28. Tukipinnan murtuma.

Kaikkien kappaleiden kohdalla, joissa käytettiin raudoitustyyppiä 4, vetokokeet jouduttiin keskeyttämään ennen maksimikapasiteetin saavuttamista tukipinnan murtumisen takia (Kuva 28).

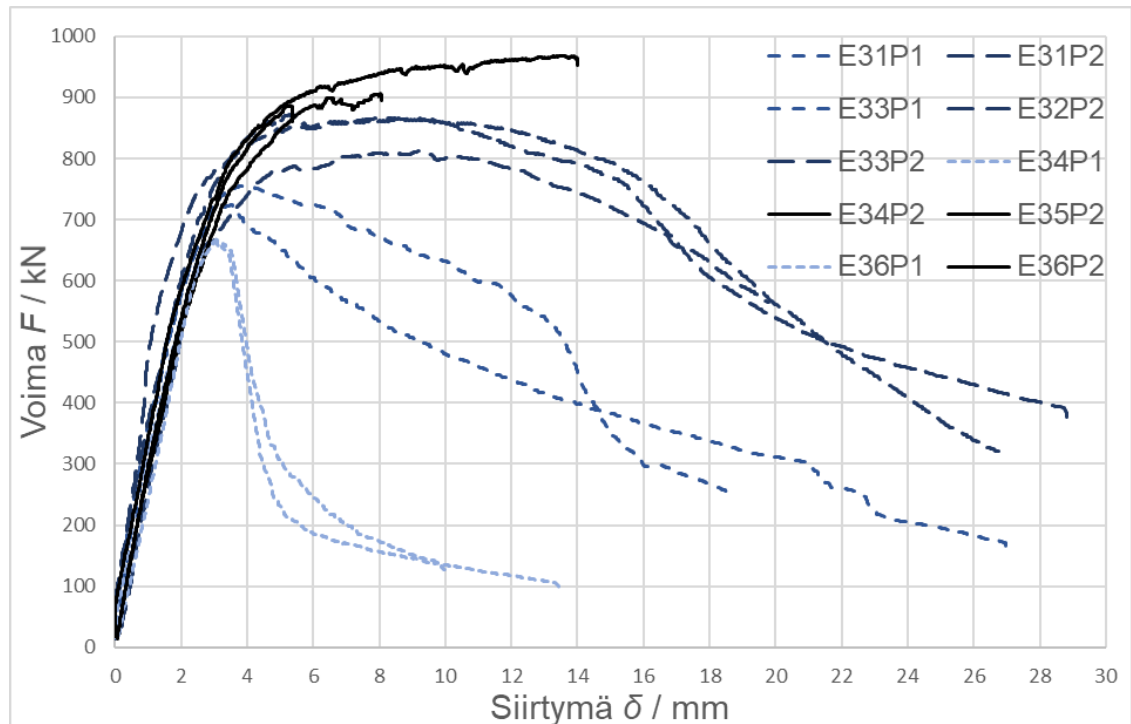
Kuva 30. Kaikkien kappaleiden voima-siirtymäkuvaajat.

Kun vertaillaan kaikkien pulttien voima-siirtymäkäyriä samassa kuvaajassa (Kuva 30), nähdään selvästi, että sivukartiomurtokapasiteetti kasvaa raudoitusta lisättäessä. Käyrien muodosta nähdään, että käyrät loivenevat maksimivoiman jälkeen, kun raudoitusta lisätään. Tästä voidaan päätellä, että murtuminen tapahtuu sitkeämmin.

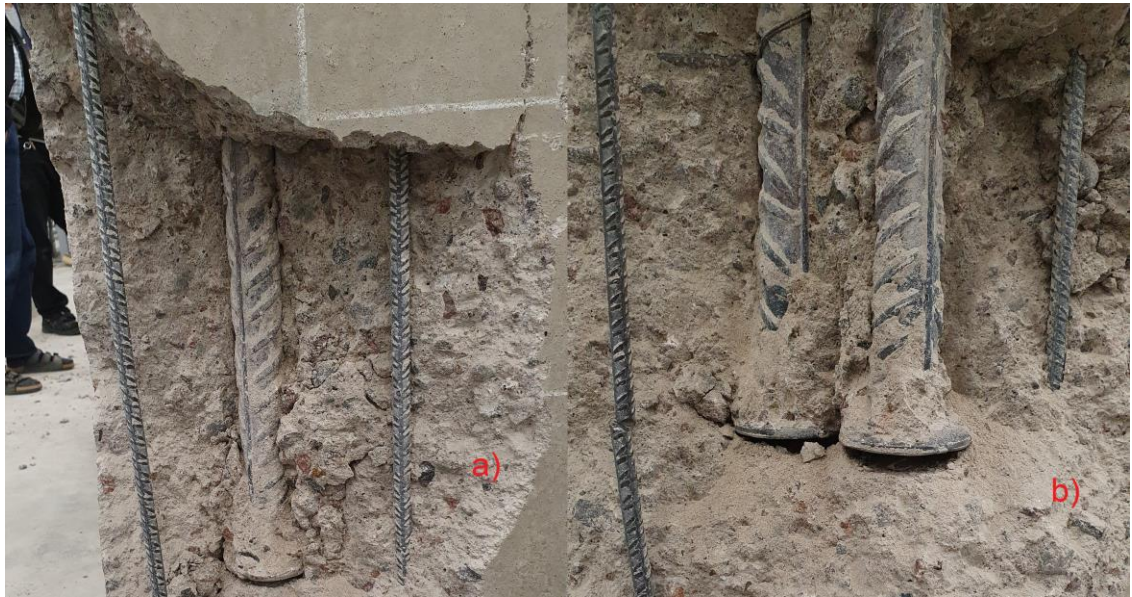
Kuva 31. Tyssän päälle muodostunut kartio murtunutta betonia. a) E34P1, b) E36P1.

Yllä olevan kuvan perusteella, että vetokokeen aikana tyssän päälle muodostuu kartio murskaantunutta betonia, kuten Hasselwander, G tutkimusraportissaan kertoo (Kuva 31). [1, s. 54]

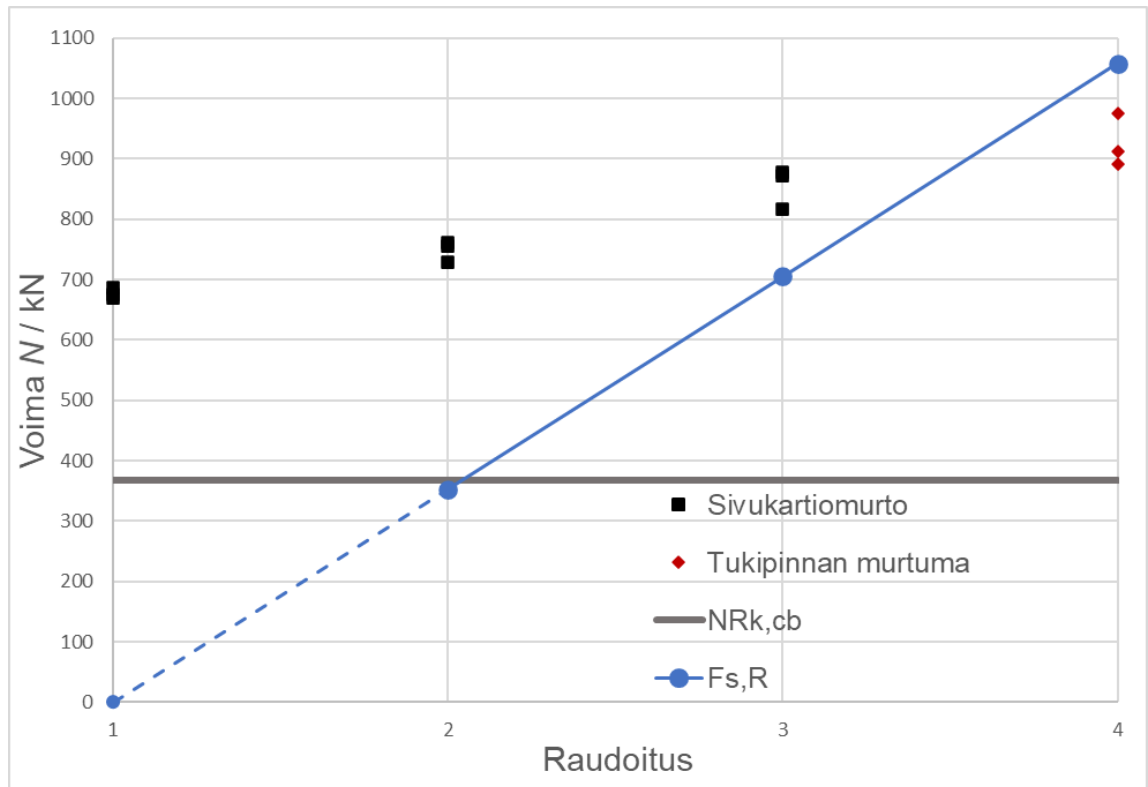
Kuva 33. Vetokokeiden tulokset verrattuna laskelmien tuloksiin.

Yllä on verrattu vetokokeiden tuloksia ja laskelmien tuloksia samassa kuvassa. Tyypin 2 raudoituksen laskettu kapasiteetti on pienempi kuin  $N_{Rk,cb}$ . Tämä johtuu siitä, että kaava, jolla on laskettu raudoitustyyppien 2 - 4 kapasiteetit, ei ota huomioon betonin kapasiteettia. Tästä johtuen myös tyypin 3 laskettu kapasiteetti on pienempi kuin vetokokeiden tulos. Todennäköisesti kokonaiskapasiteetti  $F_R = \alpha F_{c,R} + F_{s,R}$ , jossa  $\alpha$  pienenee halkeilun edetessä ja  $0 \leq \alpha \leq 1$ . Kun raudoitusmäärä kasvaa, nähdään että lasketut arvot lähenevät testituloksia, sillä betonin kapasiteetin vaikutus vähenee. Raudoitustyyppi 4:n kohdalla vetokapasiteetin laskettu arvo on suurempi kuin vetokokeiden tulokset. Tämä johtuu siitä, että raudoitustyyppi 4:n kohdalla sivukartiomurtokapasiteetti on todellisuudessa suurempi kuin murtovoima.

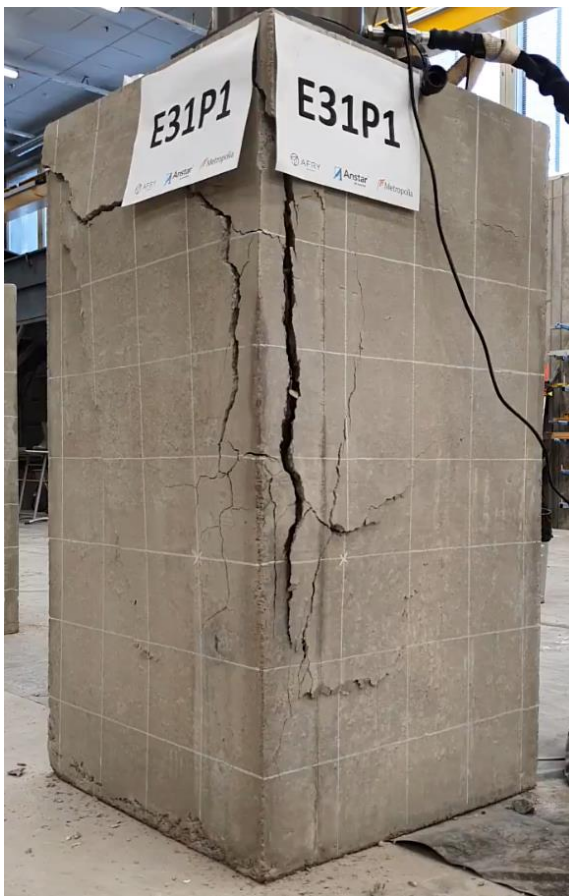
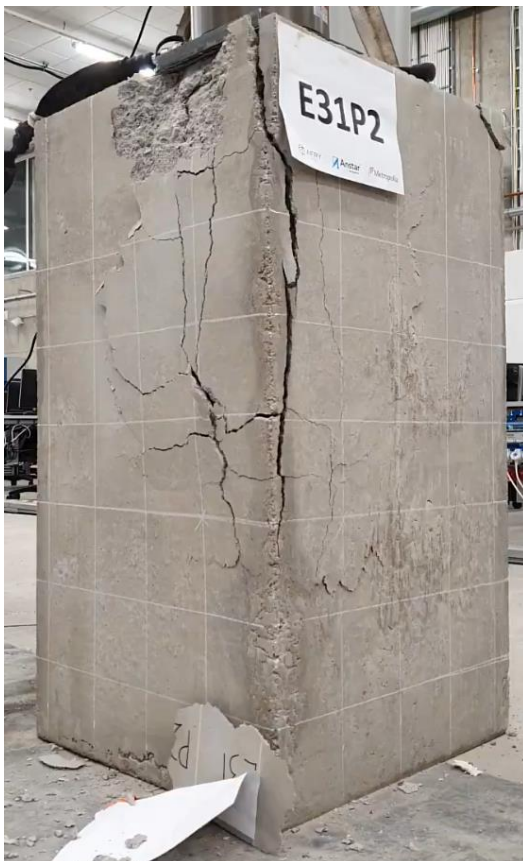
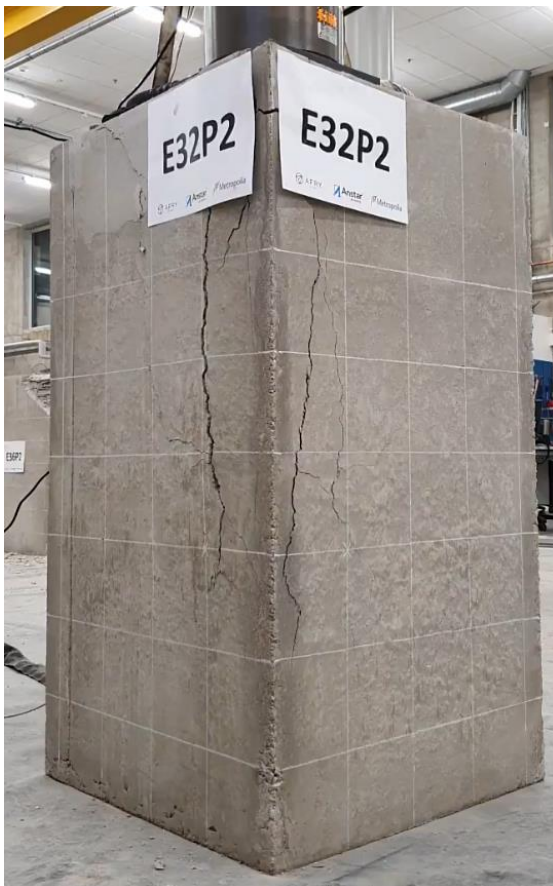
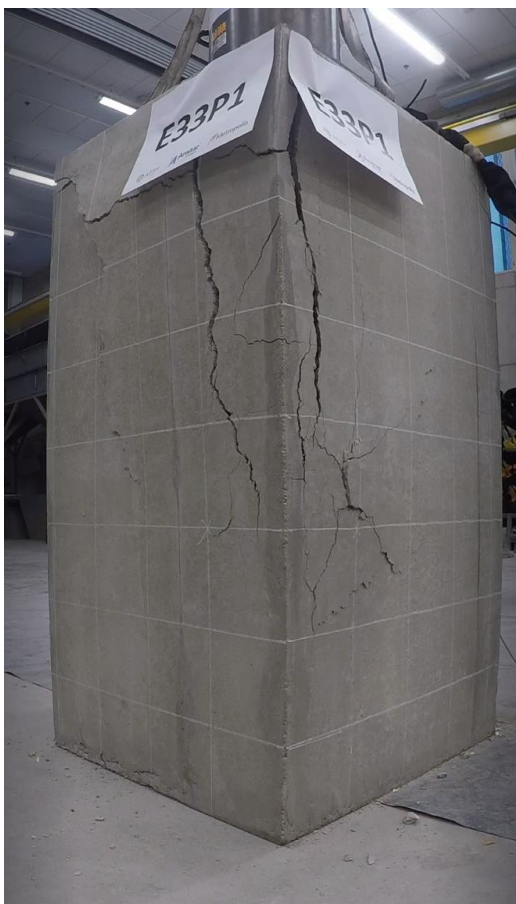
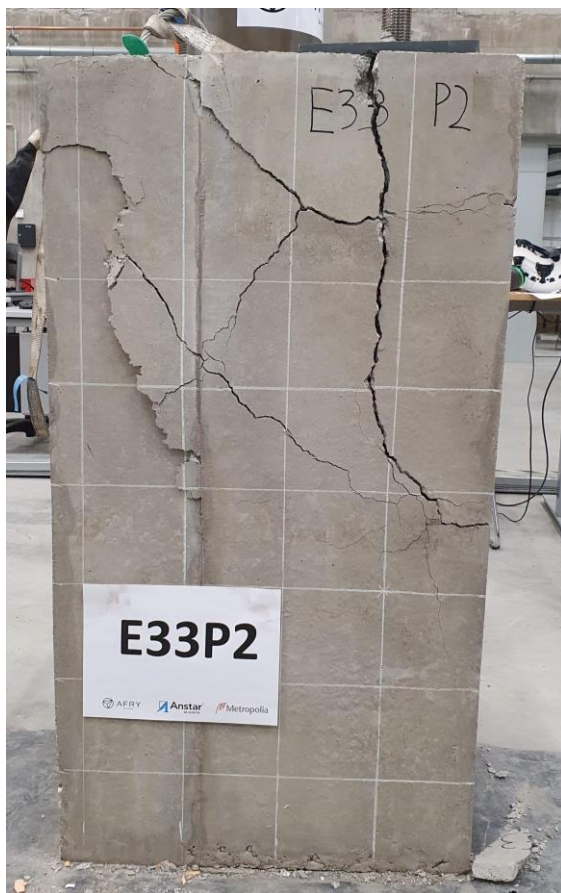
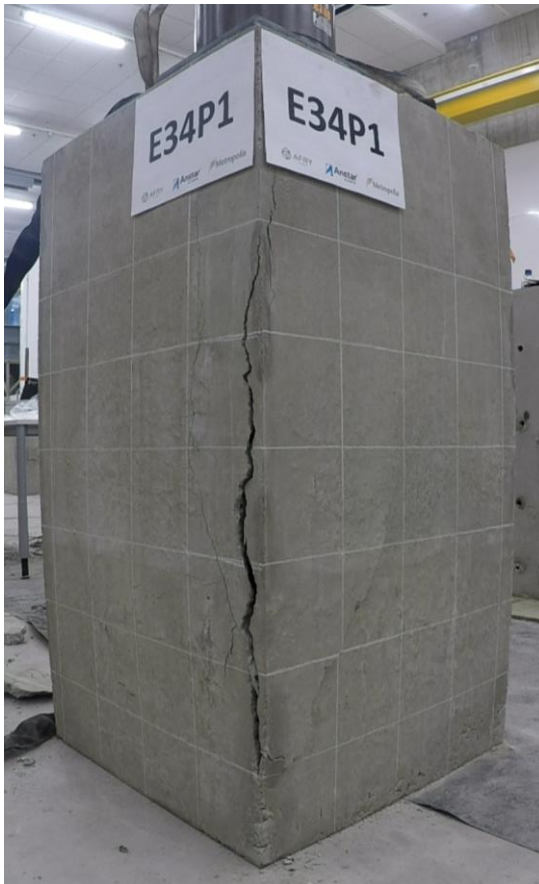
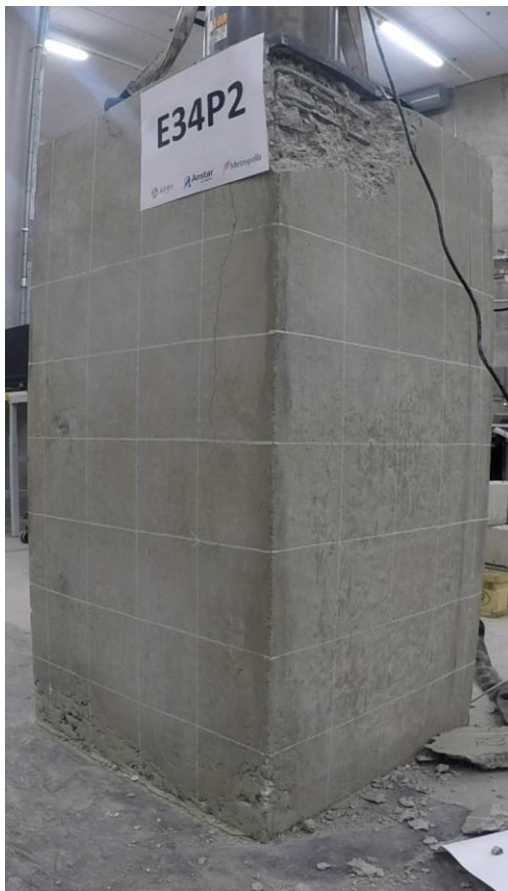
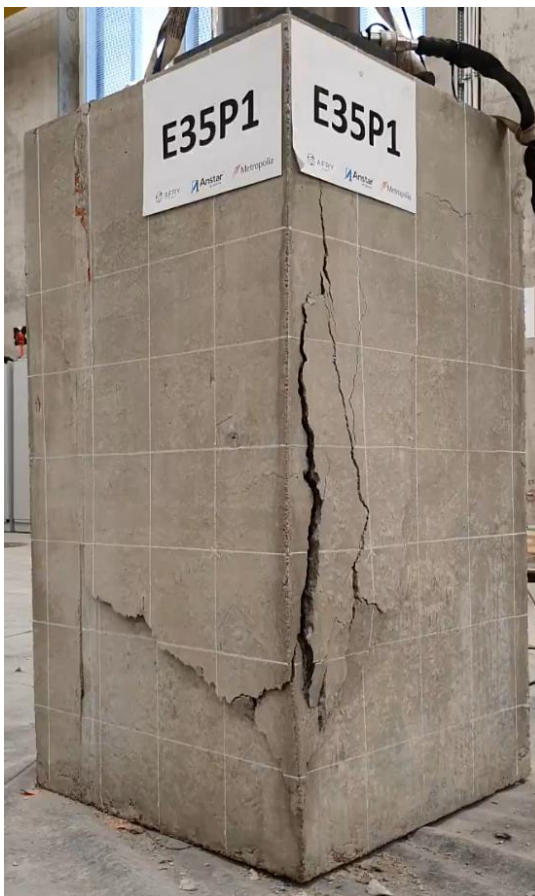
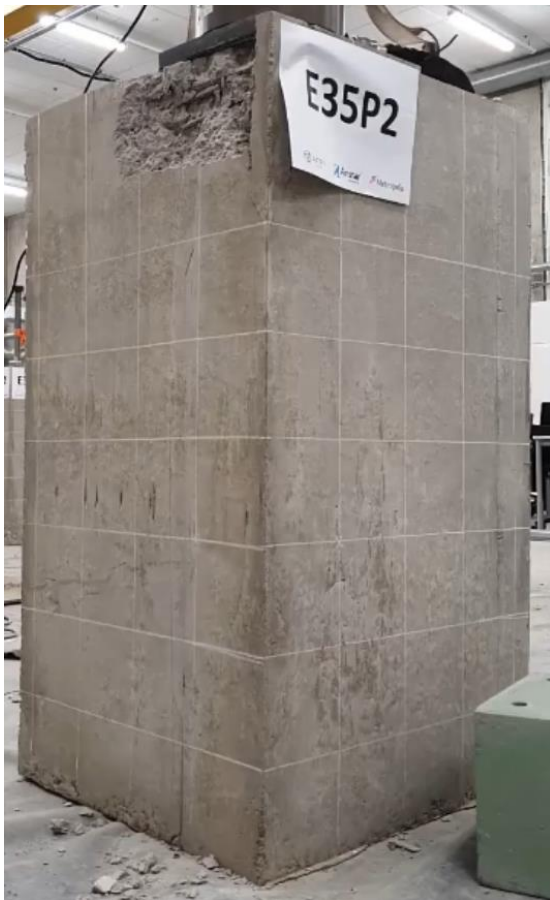
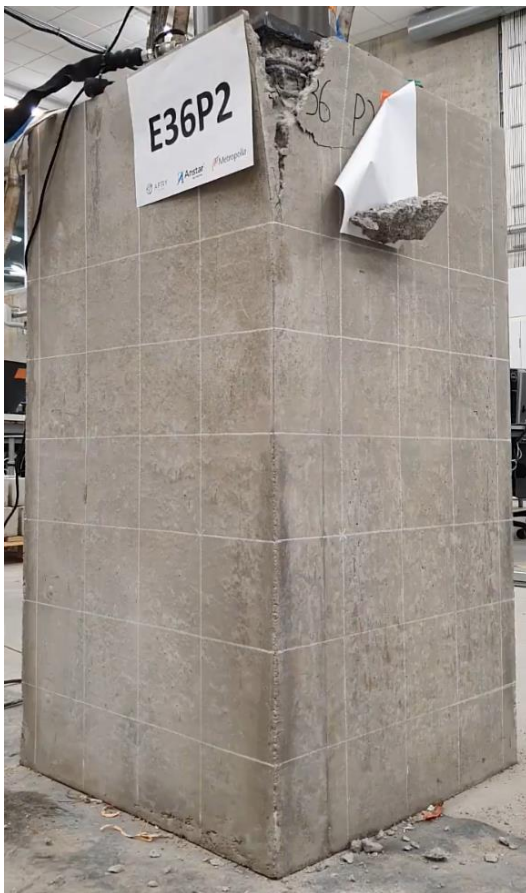
Kuva 2. E31P1 murtuma.

Kuva 4. E31P2 murtuma.

Kuva 6. E32P1 murtuma.

Kuva 8. E32P2 murtuma.

Kuva 10. E33P1 murtuma.

Kuva 12. E33P2 murtuma.

Kuva 14. E34P1 murtuma.

Kuva 16. E34P2 murtuma.

Kuva 18. E35P1 murtuma.

Kuva 20. E35P2 murtuma.

Kuva 22. E36P1 murtuma.

Kuva 24. E36P2 murtuma.

Liitteessä on kaikkien pulttien voima-siirtymäkuvaajat ja kuva murtumasta.
