OPINNÄYTETYÖ - AMMATTIKORKEAKOULUTUTKINTO
TEKNIIKAN JA LIIKENTEEN ALA

KAUKOLÄMPÖVERKON SANEE- RAUKSEN OPTIMOINTI

Iisalmen kaukolämpöverkko

TEKIJÄ Oskari Räisänen

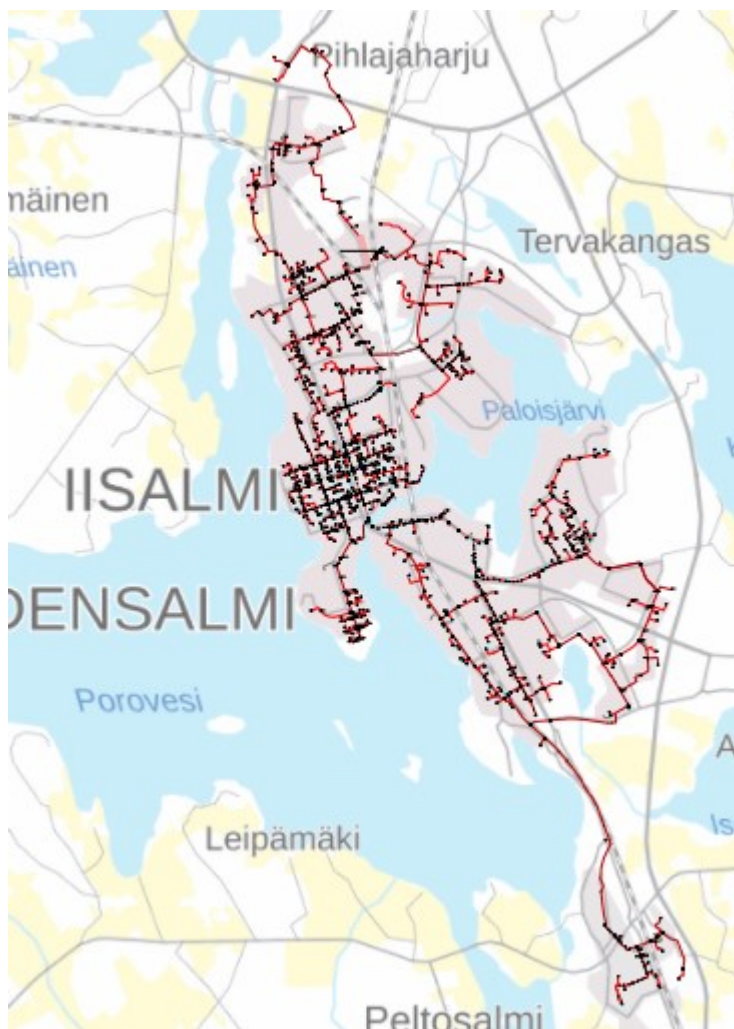
KUVA 1. Iisalmen kaukolämpöverkko (Savon Voima 2022)

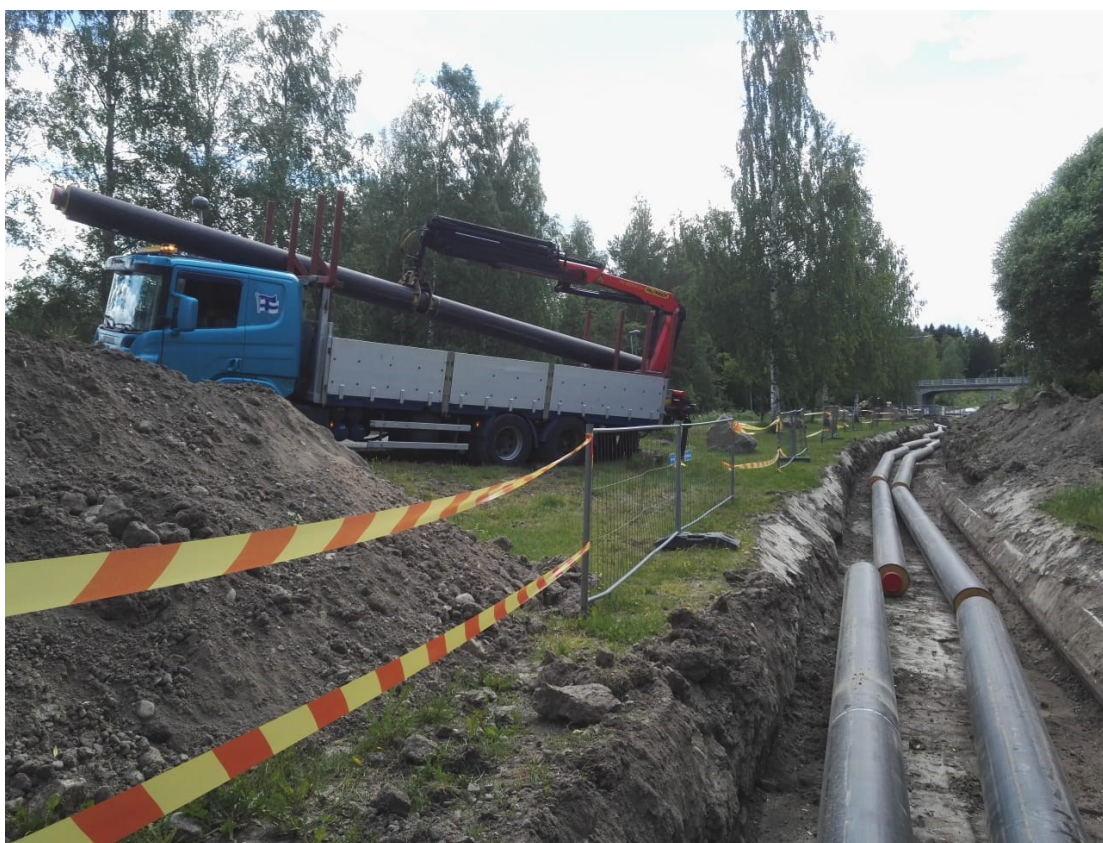
KUVA 3. 2Mpuk kaukolämpörunkolinjan rakentamista Iisalmessa (Räisänen. 2018.)

Kirjainten edessä oleva numero kertoo elementtirakenteessa olevien suojakuorten lukumäärän. Esimerkkinä 2Mpuk rakenteessa (kuva 3) polyeteenistä valmistettuja suojakuoria on kaksi, joissa kummassakin on erillinen virtausputki kiinteästi eristettynä, kun taas Mpuk rakenteessa (kuva 8) sekä meno-, että paluuvirtausputket ovat yhden suojakuoren sisällä kiinnivaahdotettuina.

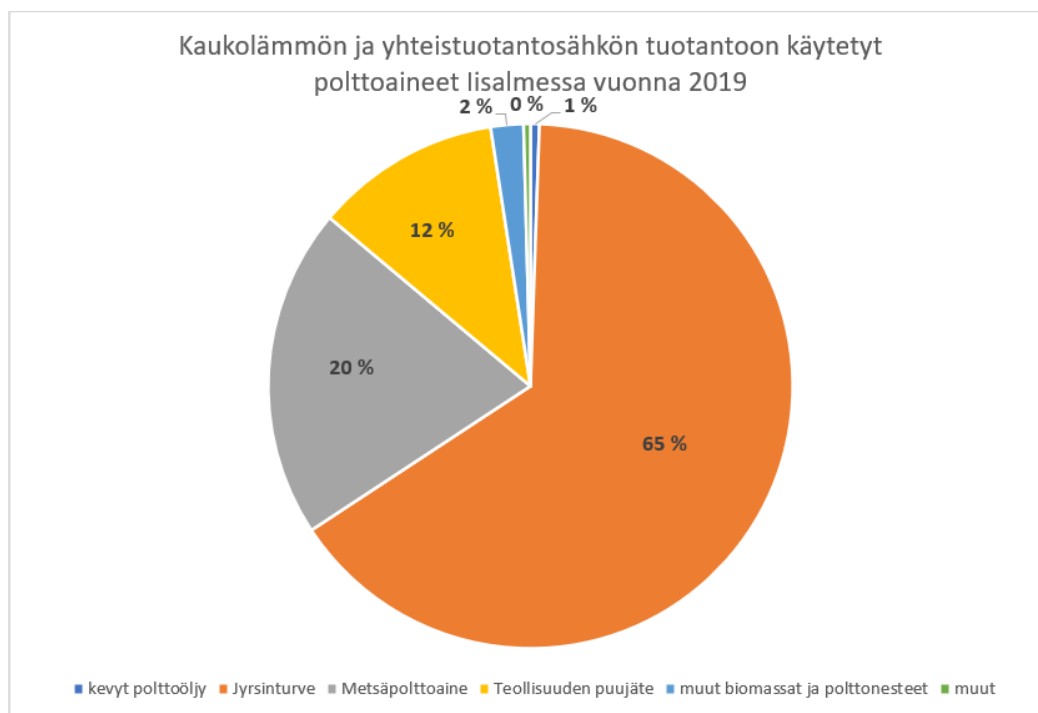
KUVA 4. Vuonna 2019 käytetyt polttoaineet Iisalmessa. (Energiateollisuus 2019.)

Energiakujalla sijaitsevan vastapainevoimalaitoksen polttoaineena käytetään puuta ja turvetta. Varavoimalaitosten polttoaineena toimii kevyt polttoöljy sekä nestekaasu (Liite 3). (Energiateollisuus 2019.)

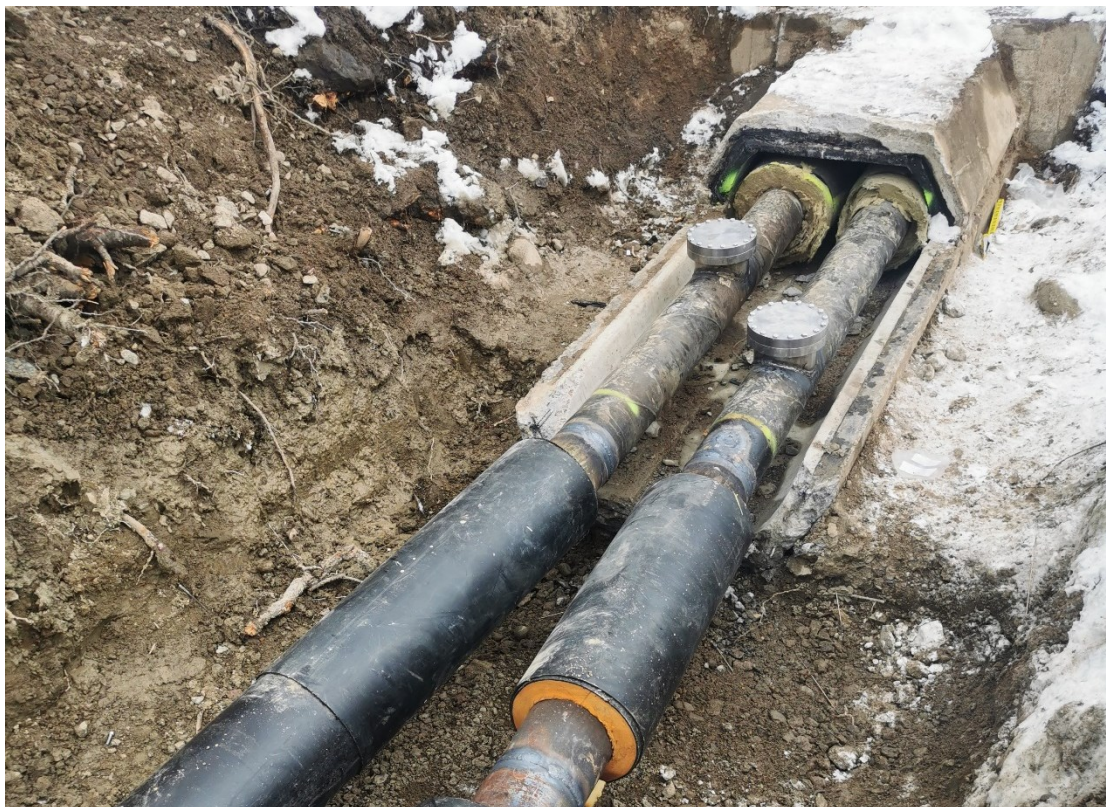
KUVA 5. Emv betonielementtikananavan yhdistys 2Mpuk rakenteeseen (Räisänen. 2022.)

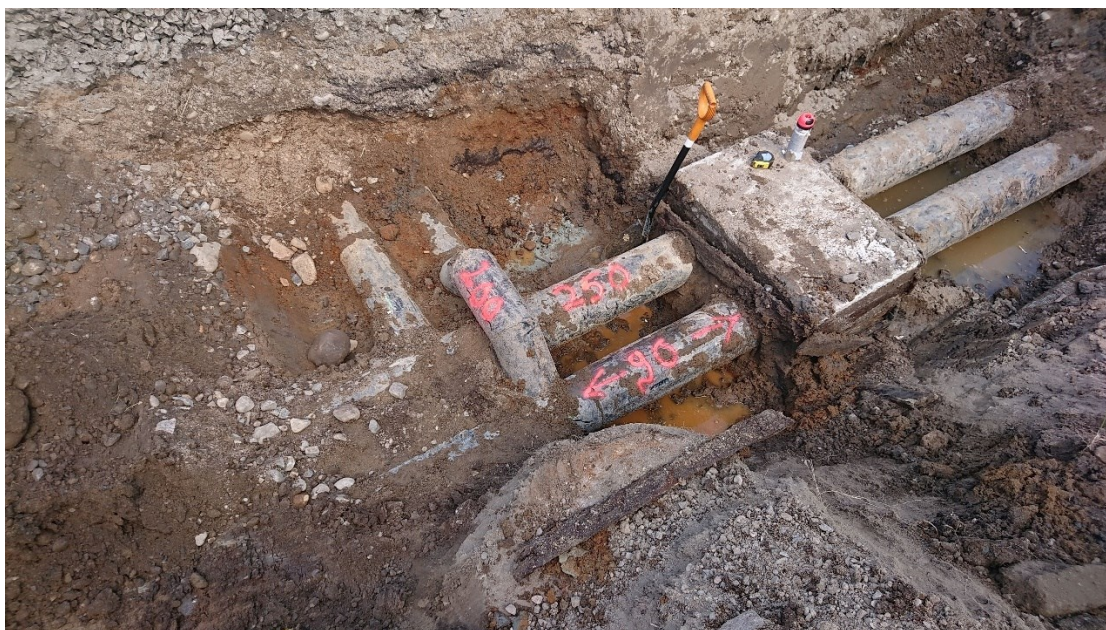
KUVA 6. Kiintopiste 2Mpuk rakenteessa (Räisänen. 2018)

Kiintopisteet pisteytettiin arvoilla 1 ja 4. Jos arvioitavassa osuudessa oli kiintopiste, se sai arvon 4. Kiintopisteen puuttuessa arvo oli 1. Arvot määräytyivät kiintopisteistä aiheutuneiden saneerausten tarpeen vuoksi. Rakenteissa on ollut valmistus- ja asennusvikoja, jotka ovat aiheuttaneet vuotoja. Lisäksi kiintopiste-elementtejä ei ole asennettu kaukolämpökanaviin enää 1990-luvun alun jälkeen, joten rakenteet alkavat olemaan käyttöikänsä loppupuolella. Savon Voima Oyj:n kaukolämpöverkostovaurioista tehtyjen tilastojen perusteella kiintopisteet aiheuttivat noin 7 % kaikista vaurioista (Liite 1).

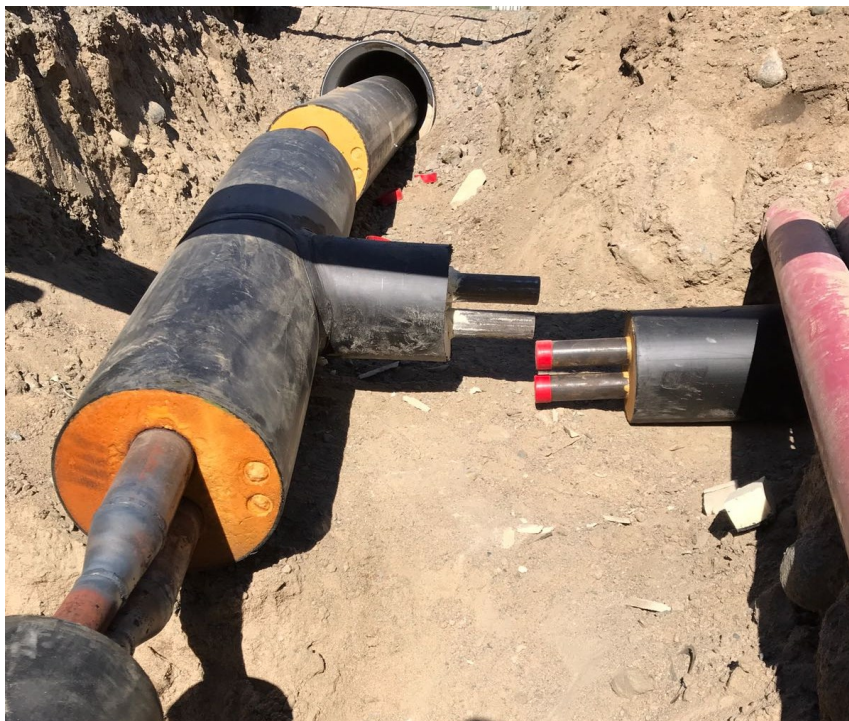
KUVA 9. Mpuk-elementtihaara (Räisänen. 2018.)

Mpuk elementtirakenteessa sekä meno-, että paluuvirtausputket ovat saman suojakuoren sisällä kiinnivaahdotettuina (kuva 9). Menoputki asennetaan useimmiten tässä rakenteessa paluuputken alle lämpöhäviöiden vähentämiseksi. Sekä lämpöhäviöt, että materiaalitarve Mpuk rakenteessa ovat pienemmät kuin 2Mpuk rakenteessa jatkosten määrän ollessa puolta vähäisempiä. Mpuk elementtejä valmistetaan kokoluokissa DN20–DN250. Elementtien pituudet ovat 6 tai 12 m riippuen kokoluokasta. (Koskelainen ym. 2006; Uponor. 2022.)
