Kuohukujan ostoskeskuksen käyttötarkoituksanalyysi ja muutossuunnitelma

Metropolia Ammattikorkeakoulu

Opinnäytetyö

4.5.2022

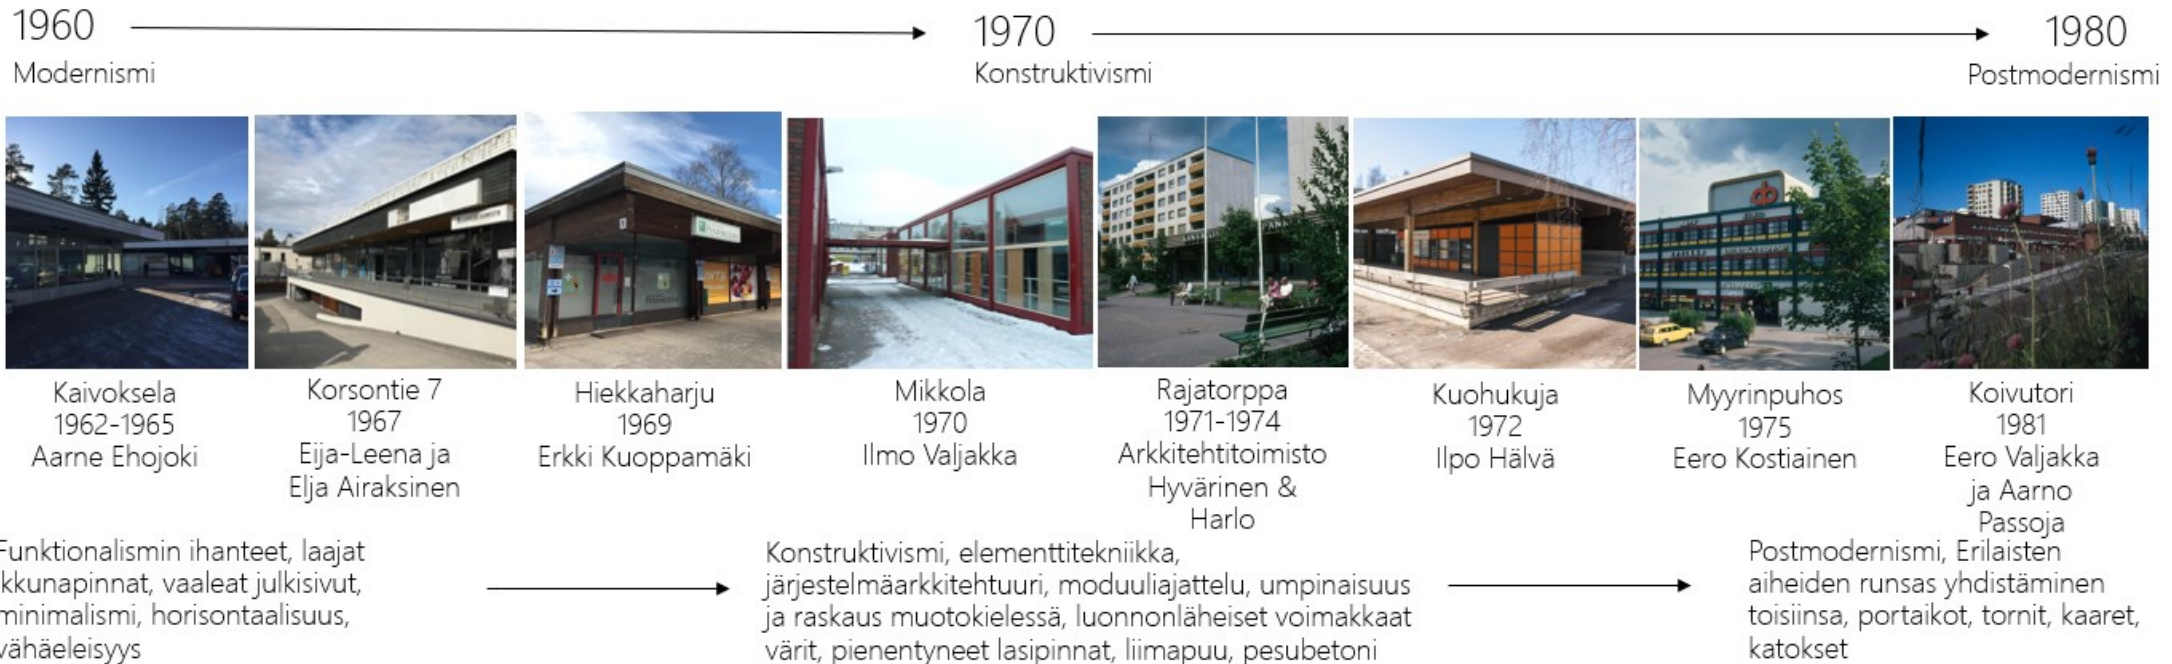
Kuva 5 Kulttuurihistoriallisesti erittäin merkittävät ostoskeskukset muodostavat yhdessä kuvan arkkitehtuurin ihanteiden muutoksesta Vantaan liikekeskusrakentamisessa. (Finna, Vantaan kaupunginmuseo ym.)

Molemmissa inventoinneissa Kuohukujan ostoskeskus nousi korkeimpaan luokkaan yhdessä seitsemän muun Vantaan ostoskeskuksen kanssa. Näiden kahdeksan kohteen katsotaan muodostavan yhdessä edustavan otoksen 1960-luvun alusta 1980-luvun alkuun Vantaan liikekeskusrakentamisesta. Niistä voidaan nähdä myös laajempi kuva aikavälillä tapahtuneesta arkkitehtuurin ihanteiden ja rakentamisen realiteettien muutoksesta (kts. kuva 5).³¹

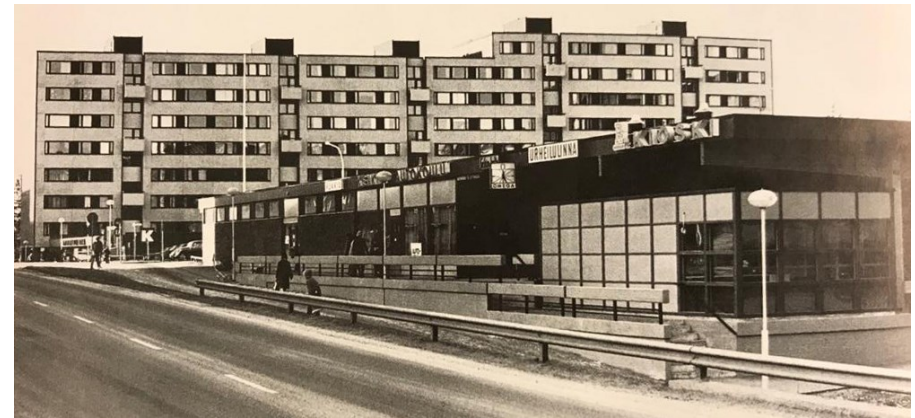
Kuva 7 Uomatien ja Kuohukuja risteykseen rakennettu liike- ja toimistotalo. Taustalla näkyy asuintalon yhteyteen rakennettu matala liiketilasipi. (Myyrmäki, Kampakeramiikasta kauppakeskukseen, 2009 s.250)

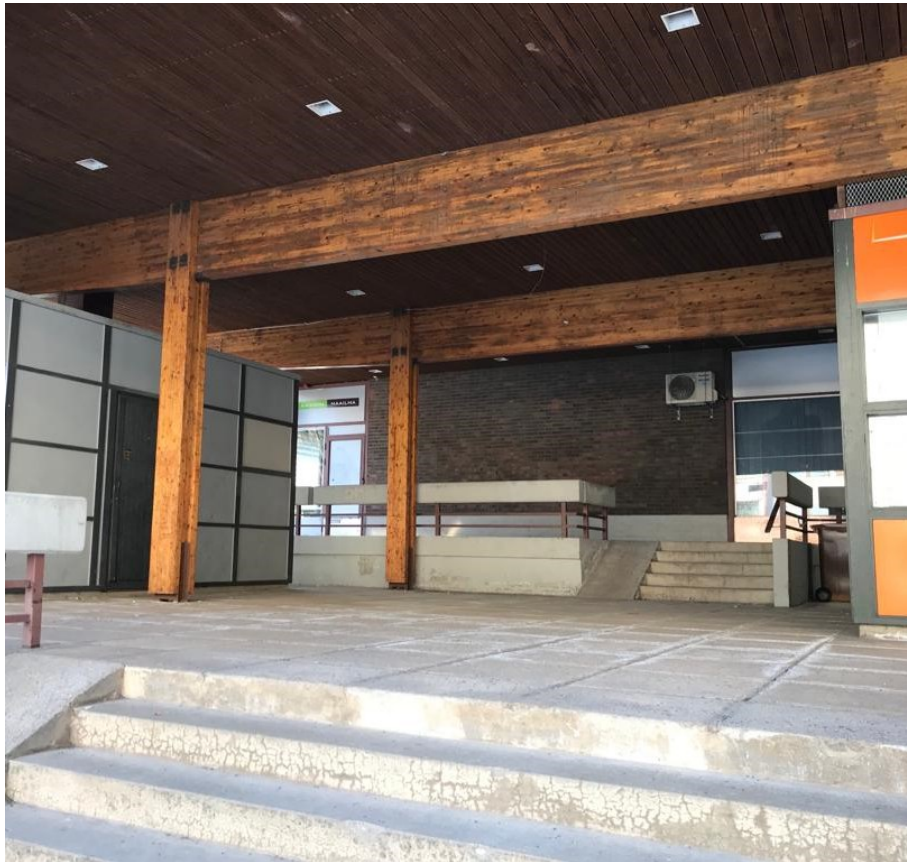
Kuva 11 Liimapuupilarit kannattavat massiivisia palkkeja. Näyttävä jalankulkuterassi toimii välittävänä tilana Kuohuaukion ja sisätilojen välillä.

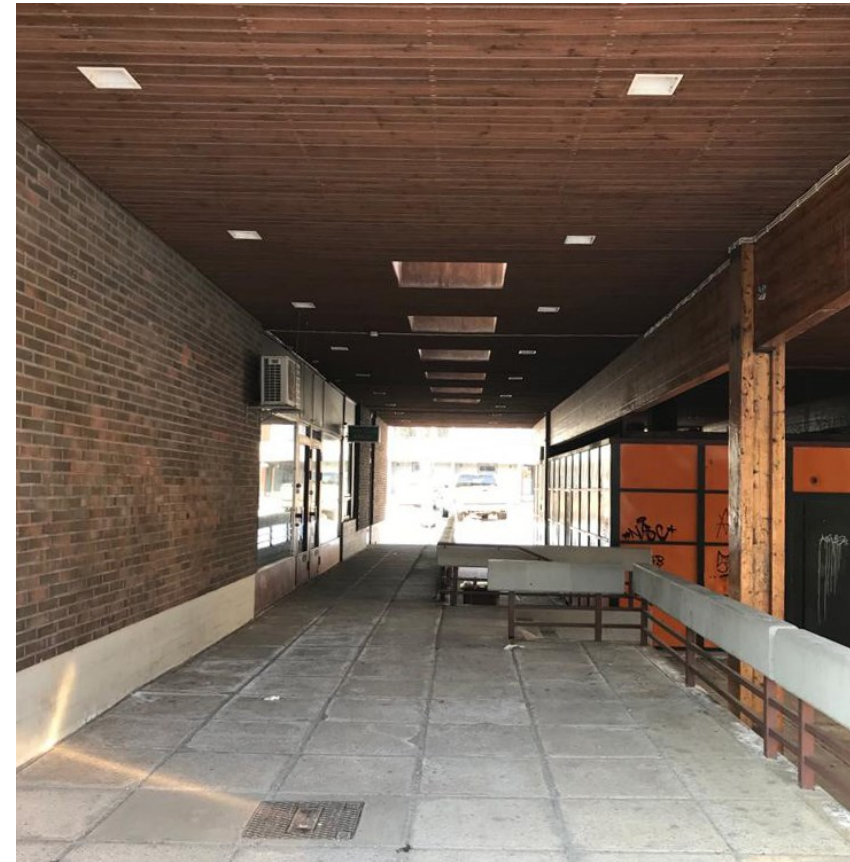
Kuva 12 Rakennusmassojen välillä kulkeva käytävä on samalla portaittain laskevan jalankulkuterassin ylin taso.

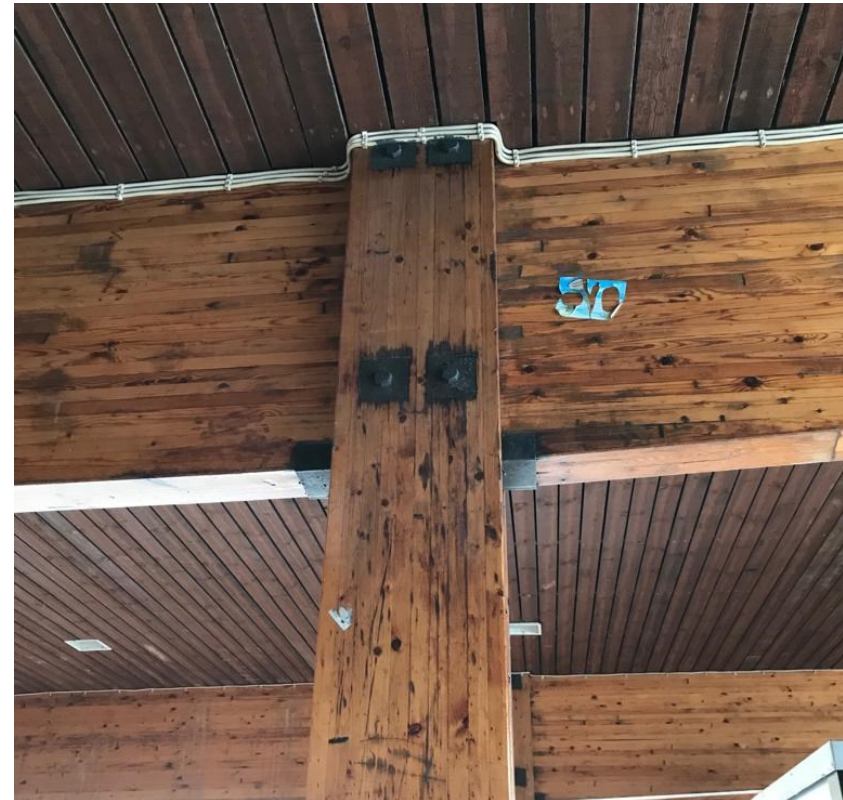
Kuva 14 Pilarin ja palkin liitos

kannatettu ulokkeena. Liimapuupalkit eivät ole yhteydessä ulkoseiniin, jotka kantavat erikseen itsensä.⁴⁷

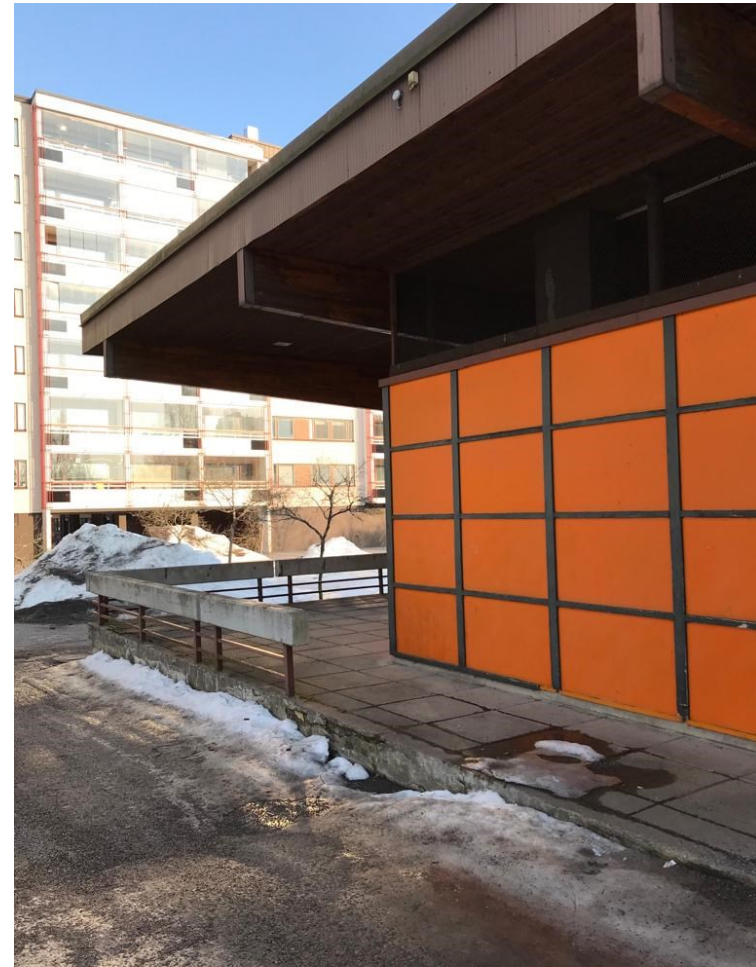
Kuva 15 Kioskipaviljongin dominomukaelmat

Alun perin terassin kioskipaviljonkien julkisivut oli tarkoitus tehdä dominoelementeistä, mutta ne toteutettiin lopulta puusta ja maalausta pellistä mukaillen dominojulkisivuja. Materiaalina oli oranssi säänkestävä ikilevy (kts. kuva 15).⁴⁹

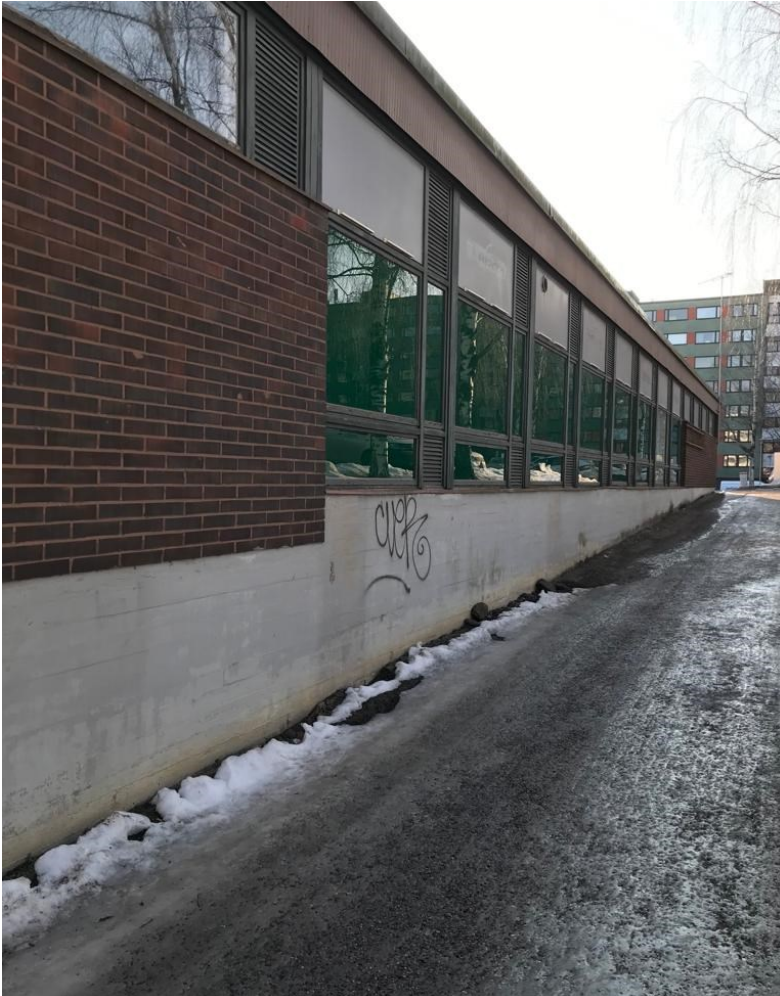
Kuva 17 Julkisivun tiilipinta ja pohjoisen puuikkunat

Päätilojen julkisivut ovat puhtaaksimuurattua ruskeaa, poltettua tiiltä, jonka pinta on harjattu. Pohjois- ja länsijulkisivun puuikkunoiden toteutus on erittäin korkeatasoinen (kts. kuva 16).⁵⁰

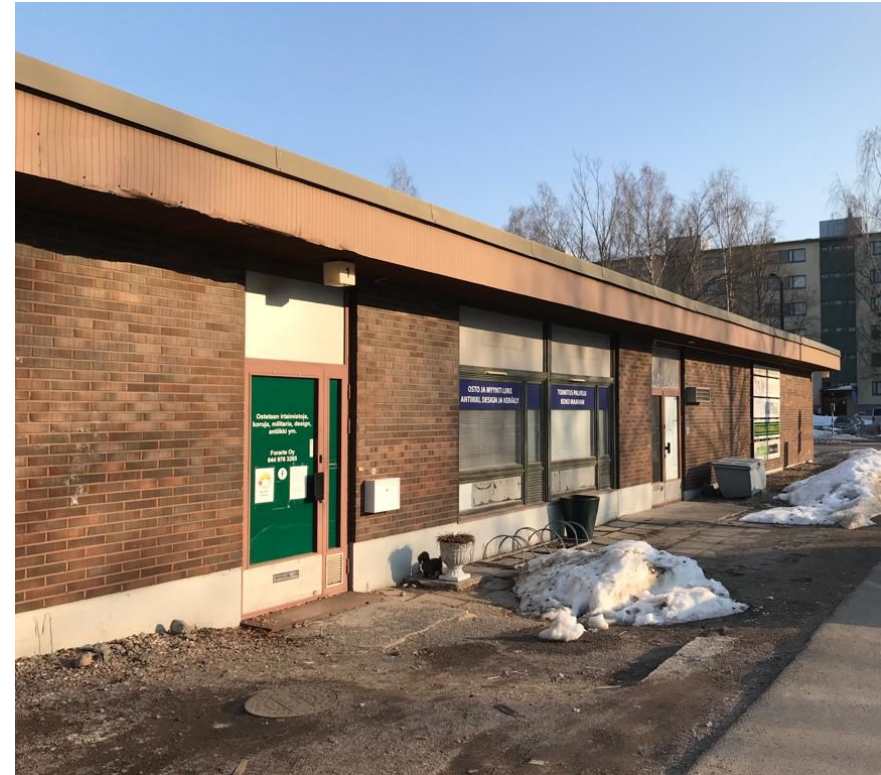
Kuva 16 Länsipäädyn matala tiilipintainen massa yhdistyy kaupunkikuvallisesti vastapäiseen Tuompon liikesiipeen

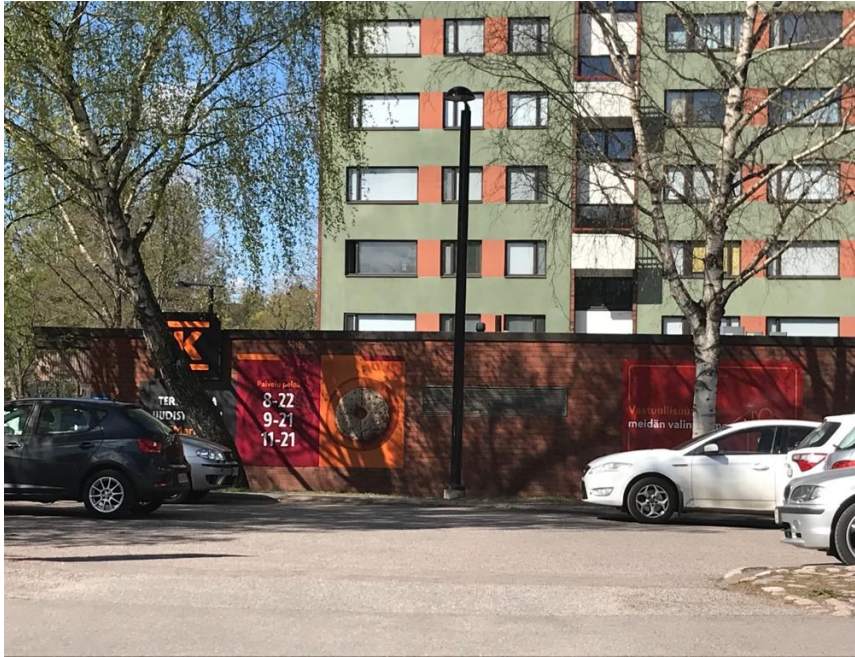
Kuva 18 Eino Tuompon matala liikesiipi näkyy tien vastakkaisella puolella

Tarkasteltaessa ostoskeskuksen eleettömältä vaikuttavaa länsiosaa, voidaan mielestäni todeta sen yhdistyvän arkkitehtonisesti ja kaupunkikuvallisesti erittäin taitavasti viereiseen Eino Tuompon suunnittelemaan liiketilasiipeen. Muutos idän puolelta päälähestymissuunnan tarkasti harkitusta ja näyttävästä arkkitehtonisesta, aukiolta maaston mukaan nousevasta teoksesta länsipuolen eleettömään tiilijulkisivuun yhdistää rakennuksen taidokkaasti ympäristöönsä (kts. kuvat 17 ja 18).

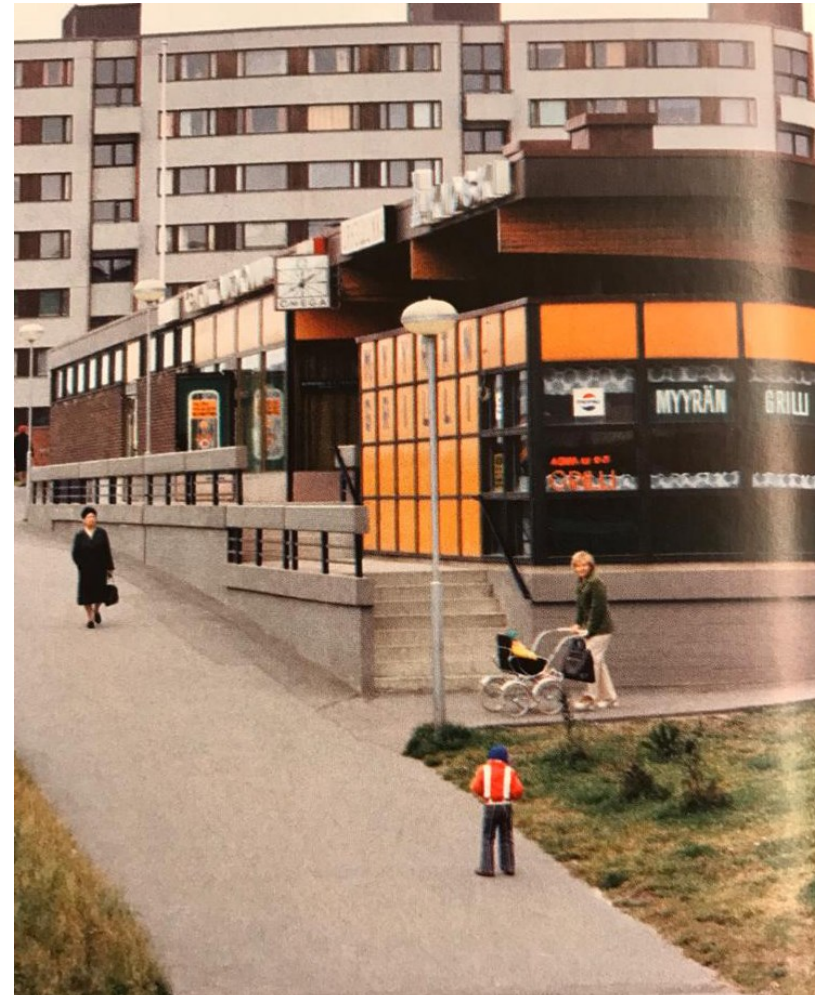
Kuva 19 Kuohukujan ostoskeskus alkuperäisessä värityksessään. Betonipalkkikaiteiden terästuki profiilit ovat mustat ja nykyisin harmaa kioskipaviljonki on alkuperäisessä oranssissa asussaan. (Myyrmäki, Kampakeramiikasta kauppakeskukseen, 2009 s.250)

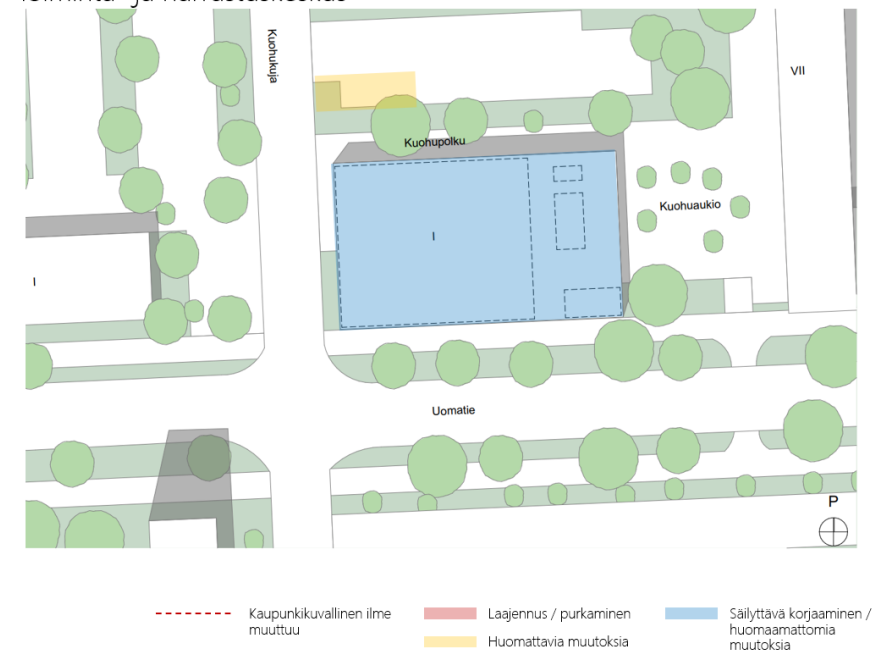
Kuva 26 Muutoskaavio, Toiminta- ja harrastuskeskus

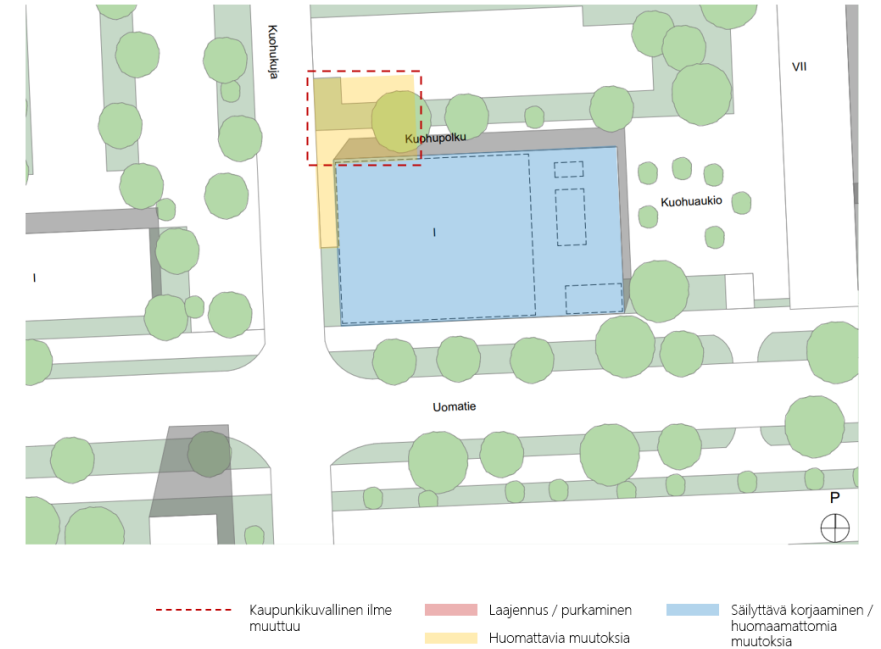
Kuva 28 Muutoskaavio, Ravintolamaailma

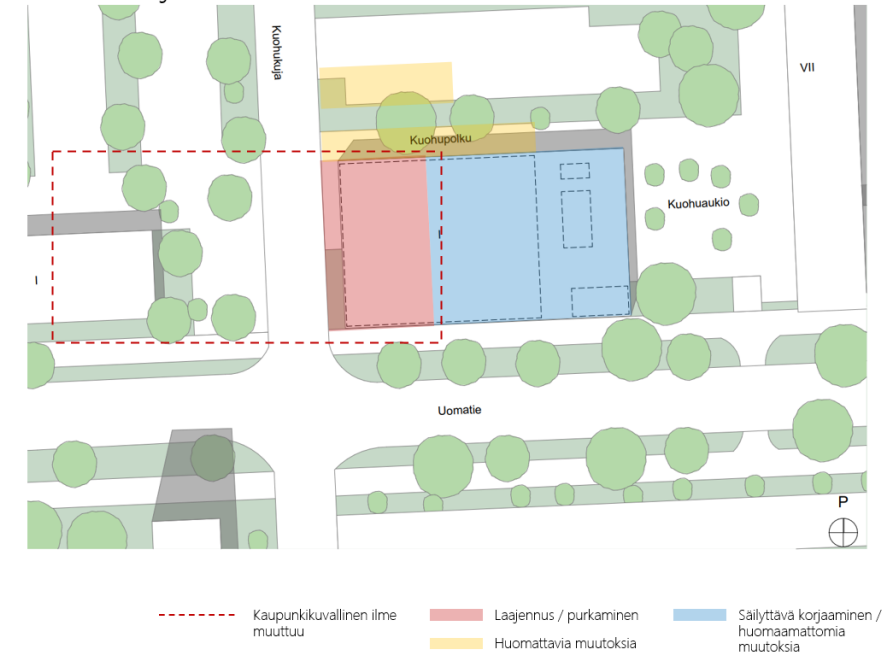
Kuva 30 Muutoskaavio, Hotelli / majoitusliike

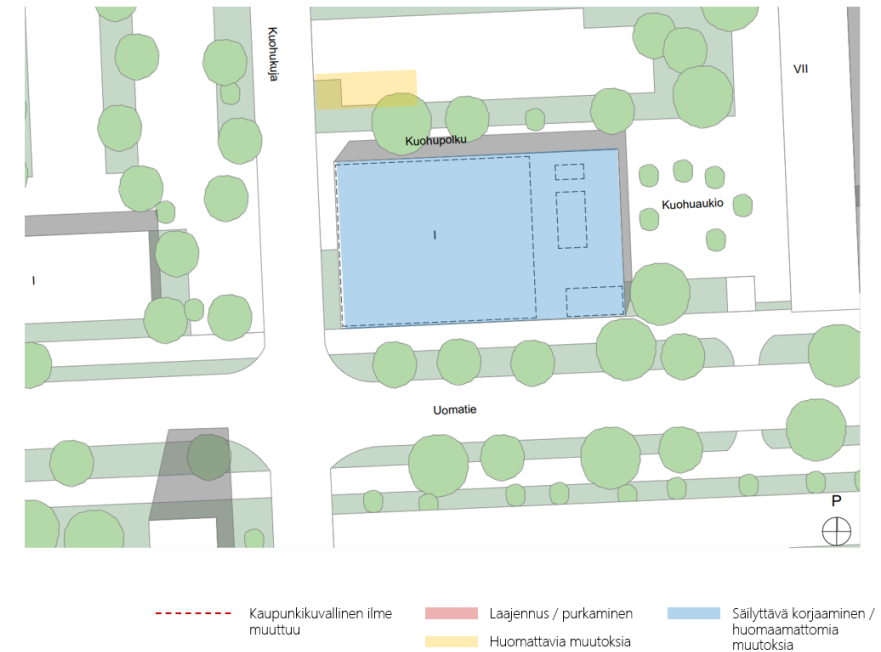
Kuva 36 Muutoskaavio, Toimistohotelli

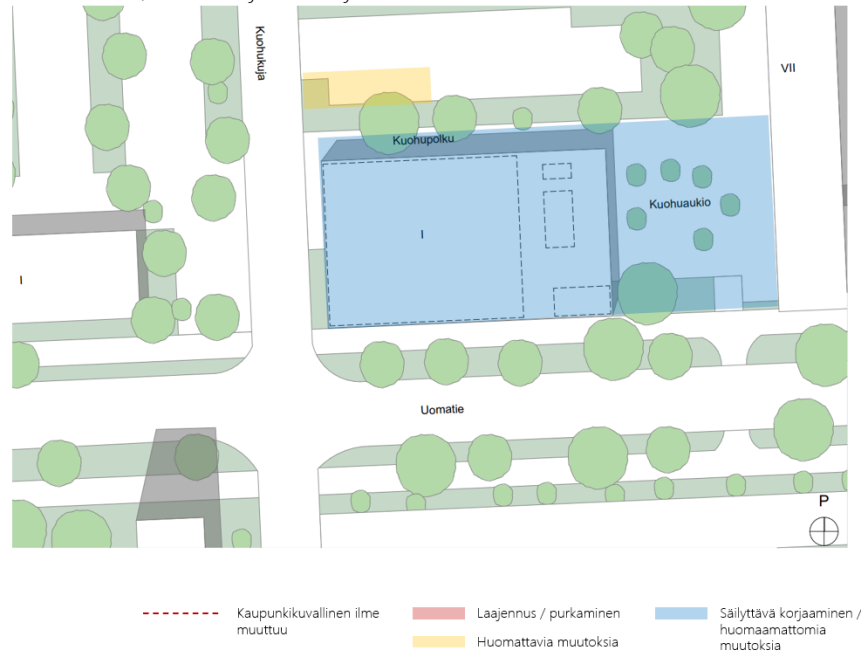
Kuva 38 Muutoskaavio, Asukastalo / alueen yhteiskäyttörakennus

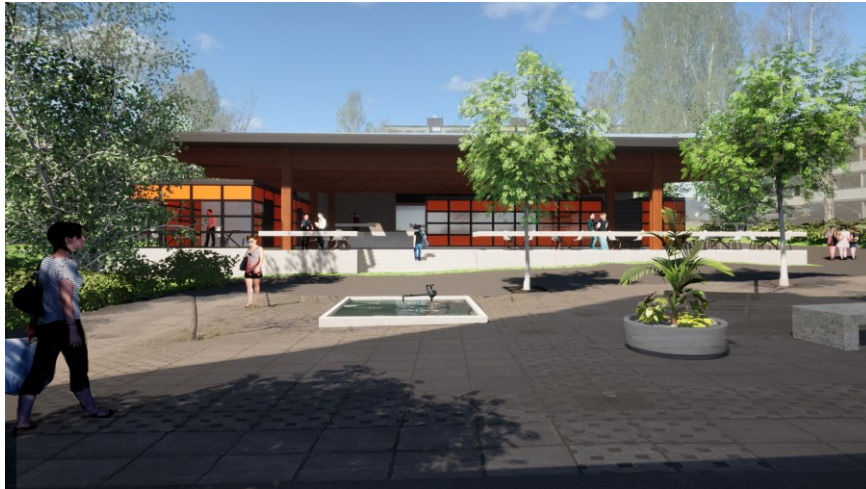
Rakennukseen on tehty muutoksia väritykseen. Uomatien puoleisen paviljongin väritys on muutettu harmaaksi, jolloin paviljongit ovat keskenään eri väriset ja kokonaisilme on epämääräinen. Alkuperäinen oranssi väritys palautetaan eteläpuolen paviljonkiin, jolloin saadaan palautettua alkuperäinen yhtenäinen ilme päälähestymissuunnasta katsottuna.

Kuva 49 Havainnekuva Kuohuaukiolta. Paviljongin väri palautettu oranssiksi

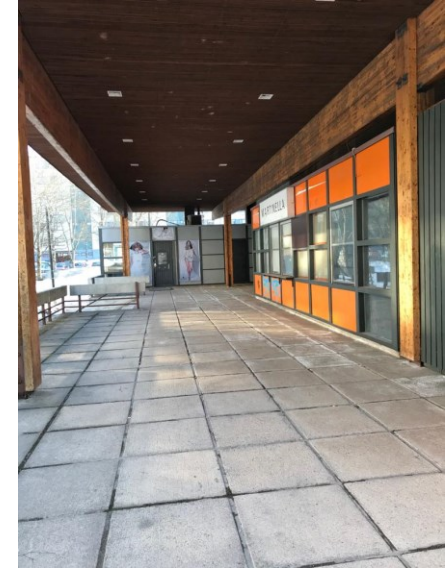
Kuva 49 Jalankulkuterassin alempi taso. Toinen paviljongeista on muutettu harmaaksi

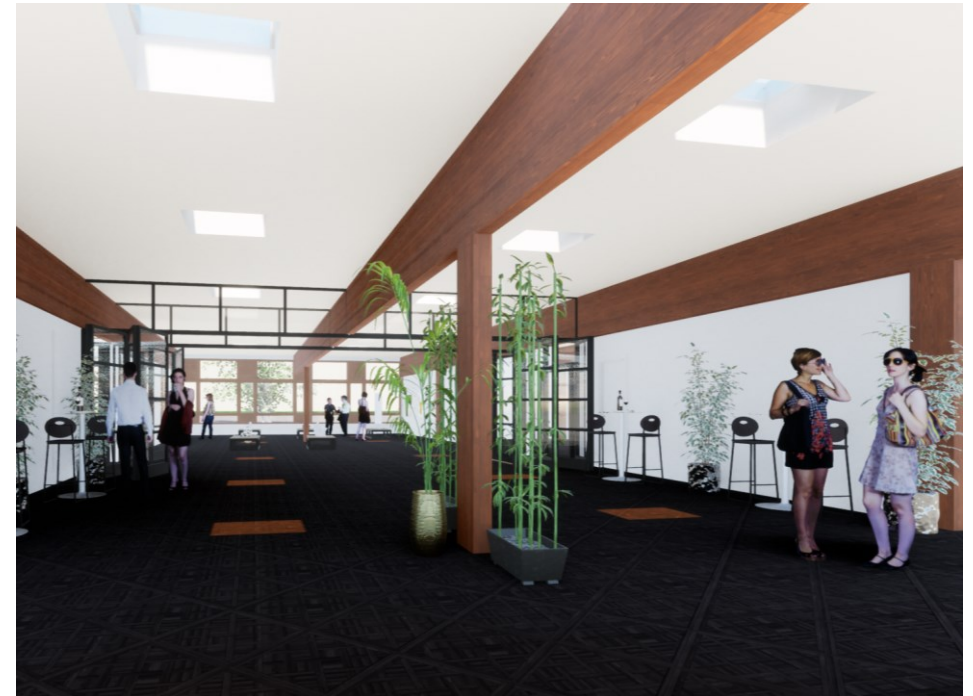
Sisätiloissa näyttävät liimapuupilarit ja palkit pyritään tuomaan esille mahdollisuuksien mukaan. Rakennushistoriaselvityksessä todetaan, että tällä hetkellä rakennuksen sisä- ja ulkotiloilla ei ole keskinäistä yhteyttä. Pilarit ja palkit ovat jääneet myöhempien rakenteiden peittoon.⁶⁴ Yhteys sisä- ja ulkotilojen arkkitehtoniselle ilmeelle

Kuva 53 Havainnekuva yhdistettävistä tiloista

luodaan korostamalla näyttävää rakennetta, sekä luomalla näkymäakseleita myös sisätiloihin.

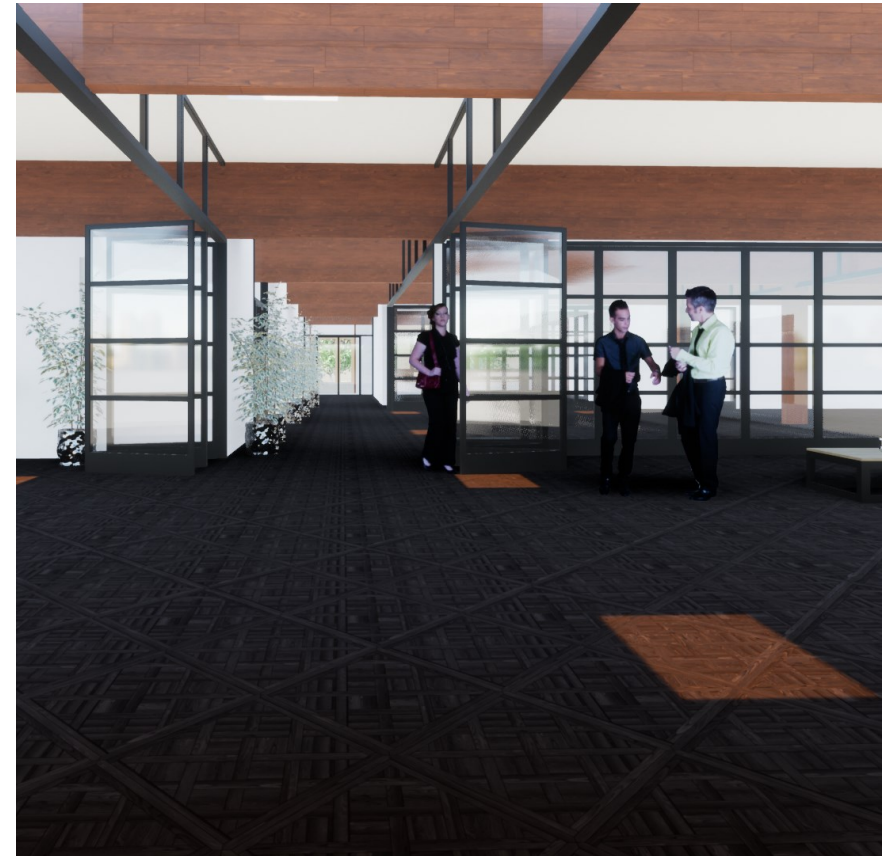
Kuva 56 Havainnekuva tilasarjaa jatkavasta keskeiskäytävästä

Rakennuksen hieno tilasarja, jossa jalankulkuterassi toimii välittävänä vyöhykkeenä aukion ja sisätilojen välillä, säilytetään ja yhteyttä korostetaan, sekä tilasarjaa laajennetaan rakennuksen läpi kulkevalla keskeiskäytävällä.

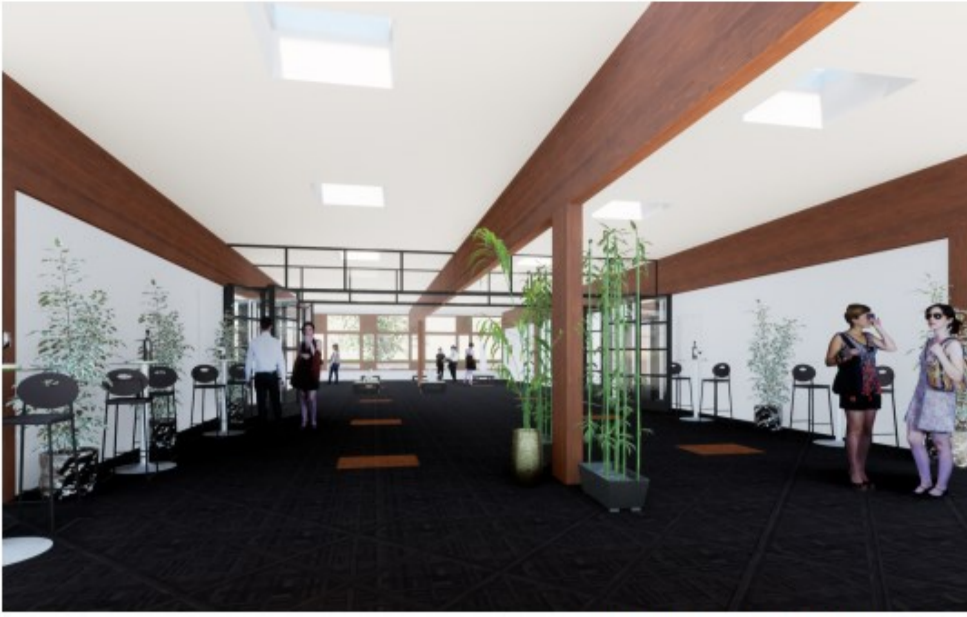
HAVAINNEKUVA YHDISTETTÄVISTÄ JUHLATILOISTA

Sisätilojen ja ulkotilojen keskinäinen yhteys luodaan tuomalla myös sisätiloissa esille massiivinen liimapuurakenne. Ulkotiloissa massojen väliin jäävää näkymääkseliä varioidaan sisätiloissa luomalla läpinäkyvyyksiä avattavien lasiseinien ja pitkän keskuskäytävän avulla. Alkuperäisessä suunnitelmassa rakennuksen aukotus on sijoitettu vastakkain keskenään, jolloin läpinäkyvyys tiloihin syntyy luonnollisesti ilman aukotusta.

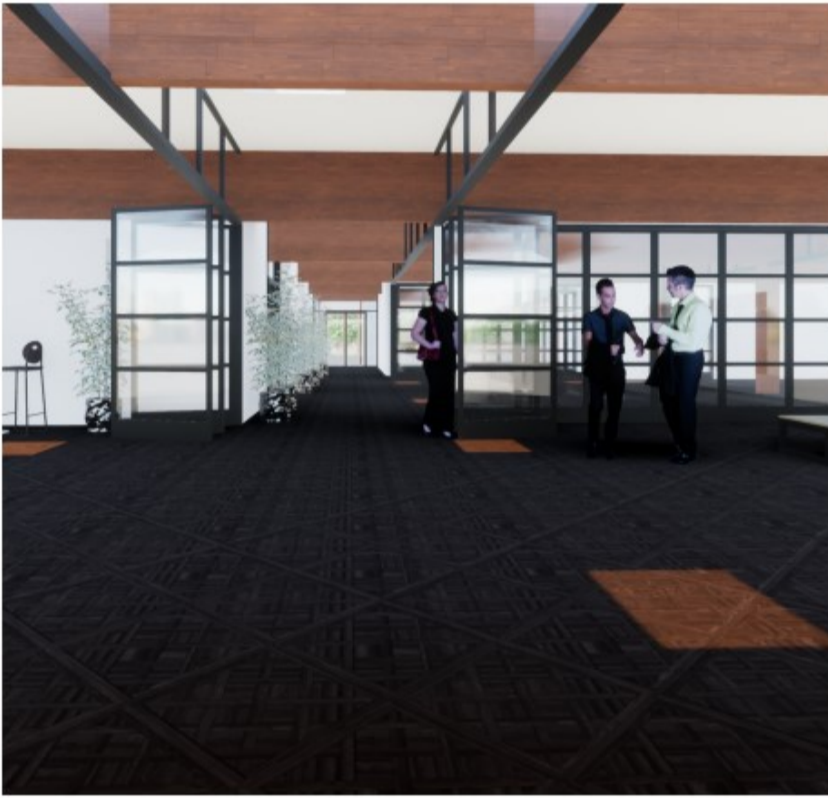
HAVAINNEKUVA KESKEISKÄYTÄVÄSTÄ
