Soodakattilan nuohoimien kunnossapito

Joutsenon sellutehdas

LAB-ammattikorkeakoulu

2022

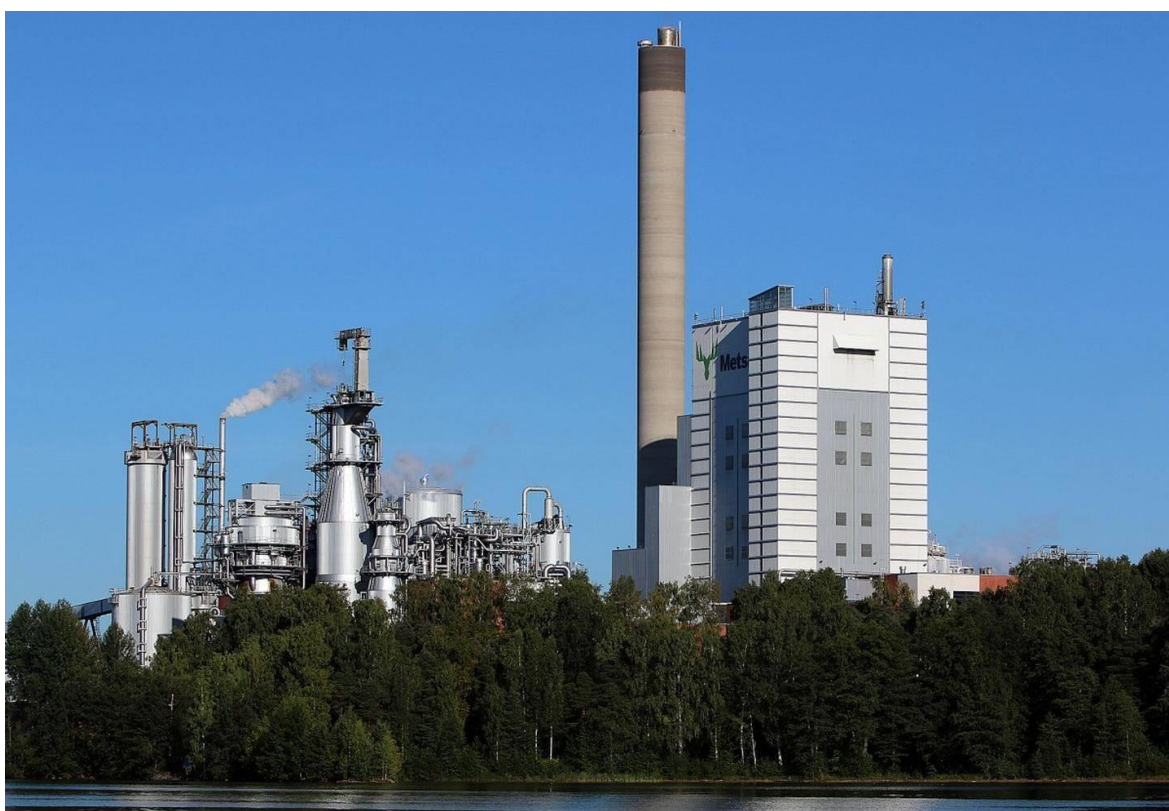
Kuva 1. Joutsenon sellutehdas (Mirja Rantala 2016)

Joutsenon sellutehdas (kuva 1) kuuluu osaksi Metsä Fibre konsernia. Se valmistaa havusellua, biokemikaaleja ja bioenergiaa. Energian suhteen tehdas on 142 % omavarainen ja täten se pystyy myymään sähköä Lappeenrannan verkkoon ja eikä se käytä ollenkaan fossiilisia polttoaineita ja täten normaalikäynnin aikana se ei päästä ollenkaan fossiilisista polttoaineista syntyviä päästöjä. Tehdas tuottaa höyryä myös samalla tontilla sijaitsevalle Metsä Boardin tuotantolaitokselle. Joutsenon sellutehdas on maailman suurin yksilinjainen havusellutehdas. Se työllistää nykyisellään noin 138 henkilöä. Sen vuosituotantokapasiteetti on 690 tuhatta tonnia sellua ja puunkulutus on 3,2 miljoona kuutiometriä vuositasona. (Metsä Fibre.)

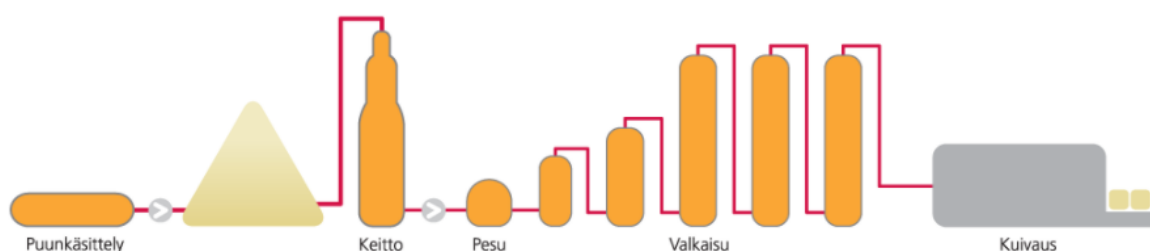
Sellutehdas jaetaan yleensä kahteen osaan, kuitulinjaan ja lipeälinjaan. Kuitulinjaan luetaan kuuluvaksi kuorimo, massatehdas ja kuivauskone (Kuva 3). Lipeälinjaan kuuluu haihduttamo, soodakattila, kaustisointi ja meesauuni. Kuitulinjalla puun kuiduista valmistetaan sellumassaa kemiallisin menetelmin massatehtaalla, josta sellumassa siirtyy kuivauskoneelle. (Knowpulp 2021.)

Kuva 3. Kuitulinja (Sahala)

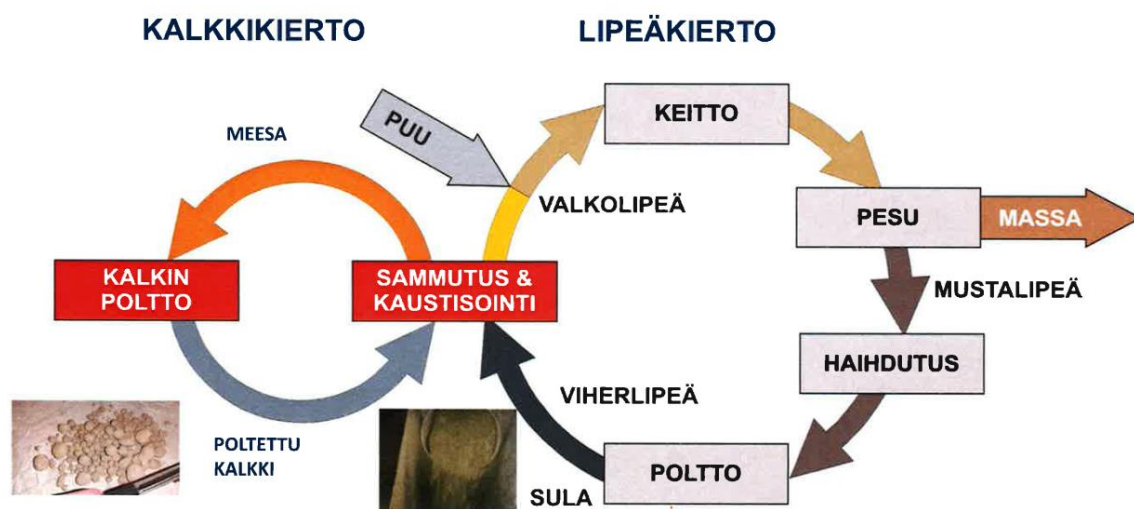
Sulfaattiselluloprosessin kaavio

Kuva 5. Sellutehtaan kemikaalikierto (Andritz 2021)

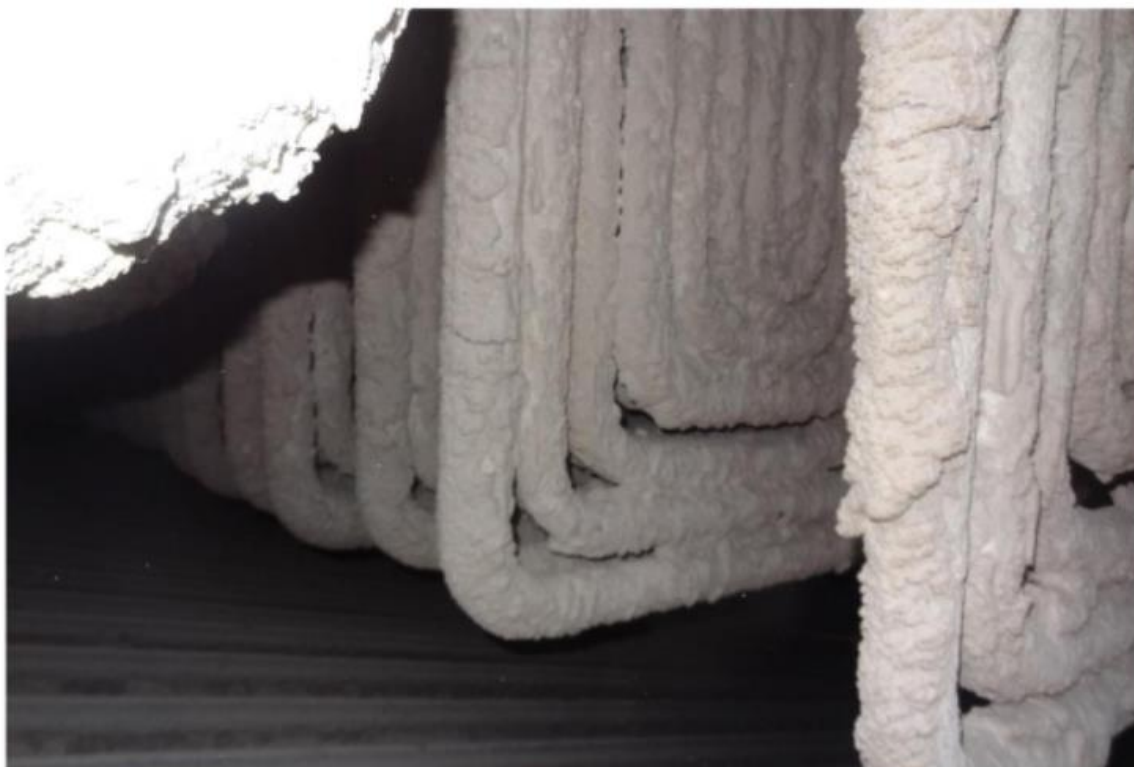
Luvussa 5 mainittu soodakattilan likaantuminen (kuva 8) poistetaan kattilan lämpöpinnoista käyttämällä nuohousta. Nuohouksessa lämpöpintoihin kertynyt lika irrotetaan käyttäen kattilan ulkopuolista voimaa, esimerkiksi korkeapaineista höyryä irrottamaan lika lämpöpinnoista. Nuohous on hyvin tärkeää soodakattilan toiminnalle, sillä ilman toimivaa nuohousta soodakattilan lämmönsiirto heikkenee ja pahimmassa tapauksessa putkistojen muodostamat savukaasukanavat voivat tukkeutua kokonaan. (Penttinen 2018, 30–31.)

Kuva 8. Soodakattilan tulistimien likakerrostumat (Knowpulp 2021)

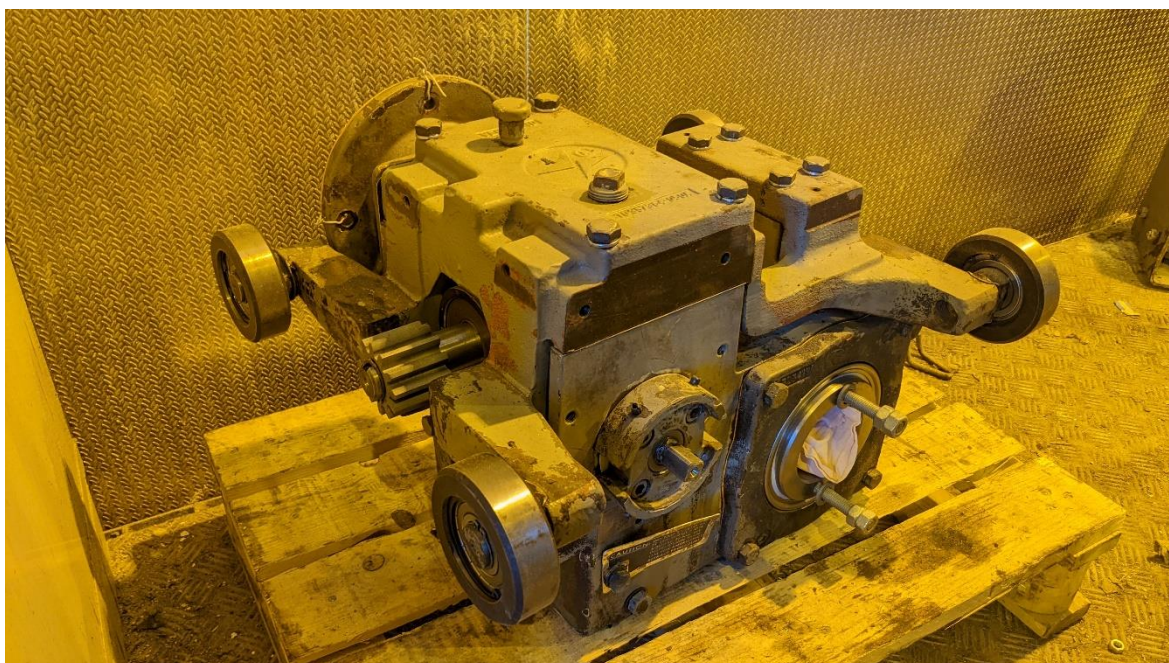
Nuohoimen vaihdelaatikko (kuva 13) on ensiöhammasvaihde, johon on kytketty sähkömoottorin. Kuvassa 13 ei näy sähkömoottoria, mutta se asennetaan nuohoimen laatikossa kuvassa 13 näkyvään taaimmaiseen laippaan. Kuvassa 13 näkyy nuohoimen vaihdelaatikon takaosa, jossa oikealla puolella sijaitsee tuloputken läpivienti.

Kuva 13. Nuohoimen vaihde (Janne Lensu 2022)

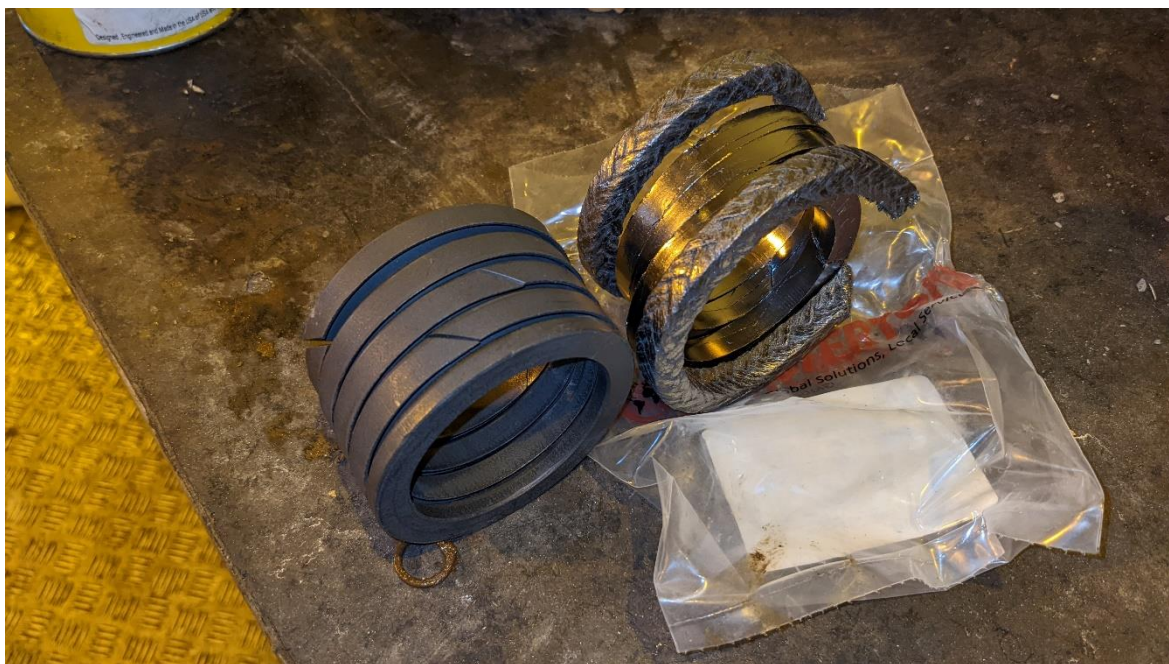
Tuloputki ja suutinputki tiivistyvät toisiinsa poksitiivisteellä. Poksitiiviste sisältää painimen, tiivisterenkaat (kuva 16) ja pohjaholkin. Yhdessä ne muodostavat höyryä pitävän tiivistyksen. Poksi tiivistys sijaitsee nuohoimen vaihteessa boksipesässä, jonka läpi tuloputki kulkee. (Diamond Power, 2.2.3). Joutsenossa on käytössä kahta erilaista poksitiivistettä. Kuvassa 16 vasemmalla puolella on Chesterton 3000 poksitiiviste, joka on valmistettu teflonista. Oikealla puolella on Chesterton 5700B, joka on valmistettu grafiitista ja vaatii asennukseen erillisen pronssiholkin, jota kuvassa 16 ei ole näytetty. (Tiivistetoimittaja, Tiedonanto 18.2.2022.)

Kuva 16 Kahdenlaisia nuohoimen poksitiivisteitä (Janne Lensu 2022)

Yleisesti Joutsenossa käytetään Chesterton 3000 tiivistettä. Vaikka se ei ole kestävyydeltään niin hyvä kuin 5700B, se ei vaadi niin useasti tiukkausta ja on täten teoriassa huoltovapaampi, vaikka ei yhtä kestävä. Koska Chesterton 3000 vaatii asentaessa vähemmän osia, on se myös teoriassa helpompi asentaa. (Kunnossapitoasentaja, Tiedonanto 18.2.2022.)

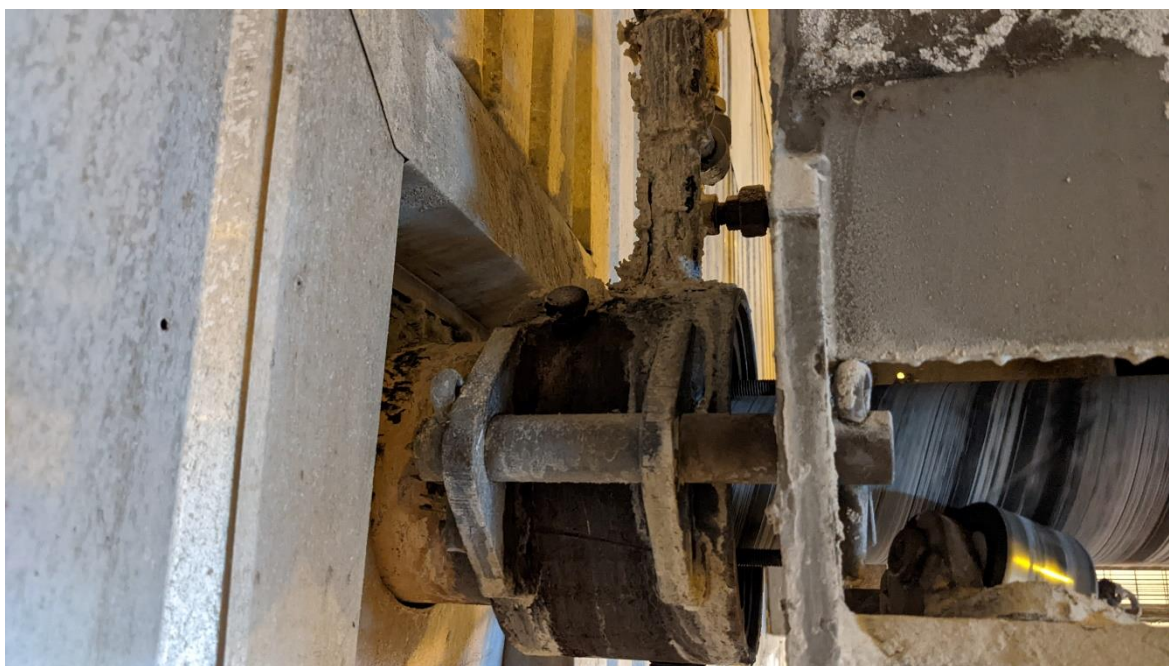
Seinäboksin (kuva 17) tehtävä on luoda tiivistys kattilan seinän läpiviennille, josta nuohoimen suutinputki työnnetään kattilaan. Soodakattilan paine on korkeampi kuin ilmakehän, joten seinäboksin tiivistyksen luominen tapahtuu paineistamalla boksi. Paineistaminen estää myös palokaasujen pääsyn poksiin. (Diamond Power, 2.2.3.)

Kuva 17. Seinäboksi. (Janne Lensu 2022)

Soodakattiloissa seinäboksiin on asennettu myös kaksi kappaletta höyrsuuttimia. Näiden suuttimien tehtävä on puhdistaa suutinputki suolajämistä, joita näkyy kuvan 17 nuohoimen putken pinnalla valkoisena kerrostumana. Höyry syötetään suuttimille erillisellä höyrylinjalla kulmaventtiililtä ja höyry ajetaan suuttimien kautta putken ulkopinnalle, kun kulmaventtiili on auki. (Diamond Power, 2.2.3.)

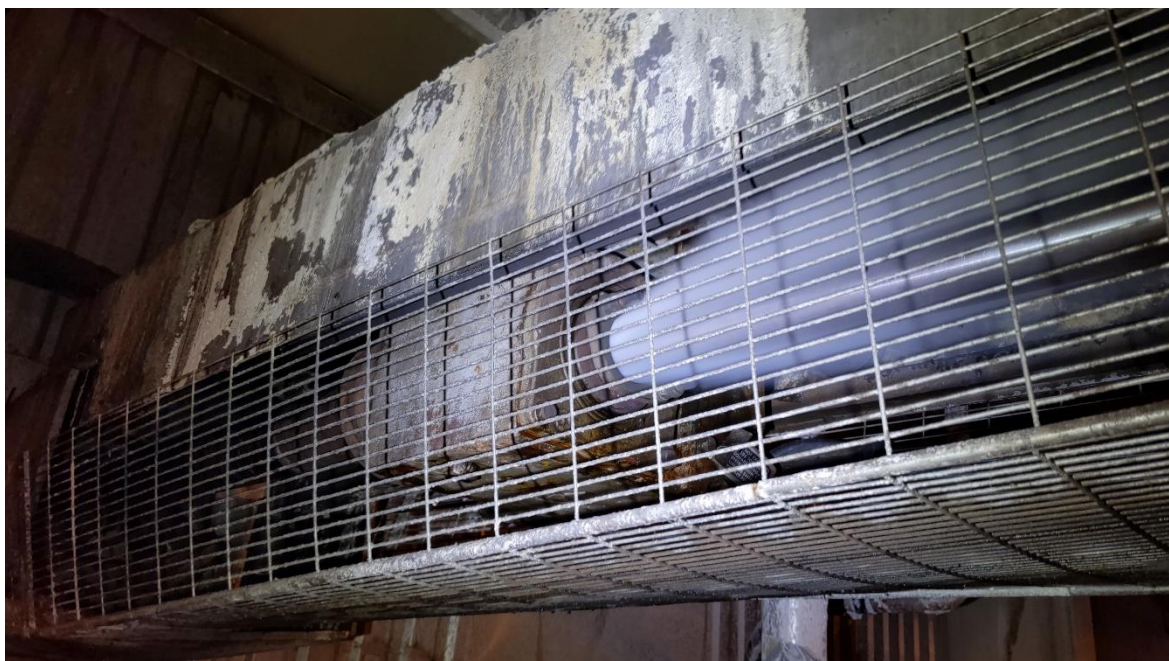
Poksitiivisten vuoto on hankala havaita ennakoivasti, sillä vuotavan poksin voi havaita vain nuohoimen ajaessa. Koska nuohoimet ajavat erilaisilla ajomäärillä ja korkeinaan muutama kerrallaan voi joidenkin nuohoimien poksivuotojen havaitsemiseen mennä kauan. Kohdalle sattuesssa vuotavan poksin tunnistaa kattilahuoneeseen nuohoimen takaosasta vuotavasta höyrystä ja vuodon synnyttämästä voimakkaasta äänestä. Kuvassa 19 näkyy vuotava höyrypoksi. Kuvassa näkyy, kuinka vaurioitunut poksi vuotaa höyryä läpi kattilahuoneeseen. (Vähätupa 2019, 26–28.)

Kuva 19. Vuotava nuohoimen poksitiiviste (Janne Lensu 2022)

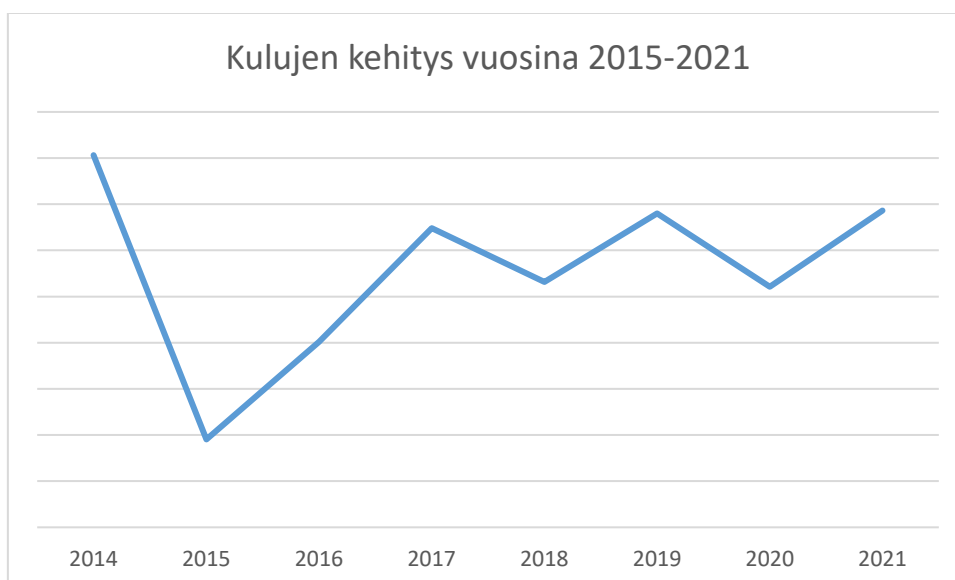
Nuohoimien vikaantumiset ovat suuri kuluerä sellutehtaalla ja varsinkin niiden vikaantumiset sitovat kunnossapitoresurssia. Tämän vuoksi on tärkeää löytää keinoja pienentää nuohoimien korjauskustannuksia. Kuvaaja 1 näyttää nuohoimien kustannukset vuositasolla. Vuosi 2014 on otettu taulukkoon mukaan poikkeuksena johtuen kirjanpidollisista syistä. (Kettunen 2022.)

Kuvaaja 1. Nuohoimien kokonaiskustannusten kehitys 2014–2021 (Kettunen 2022)

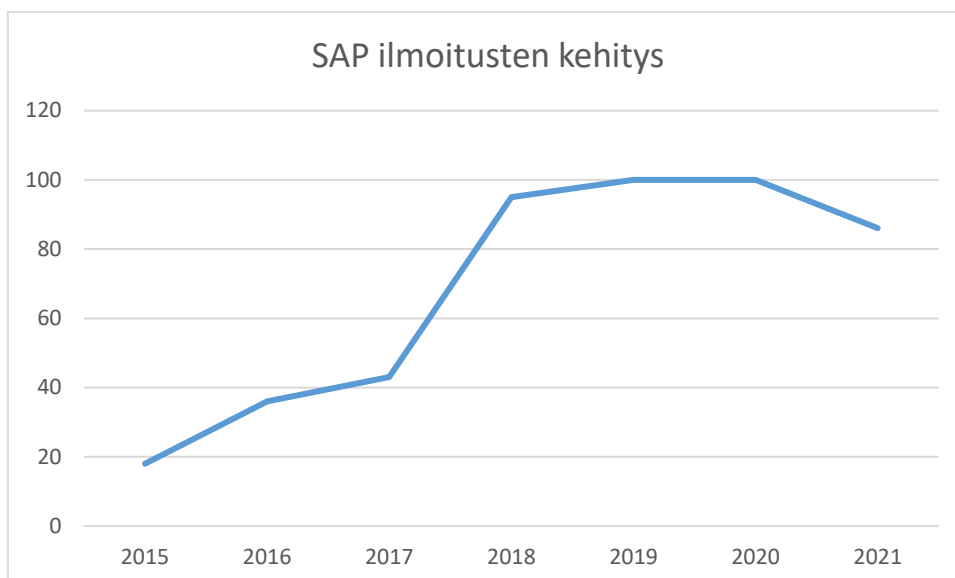
Lopputuloksena aineistosta luotiin kolme taulukkoa. Kuvaaja 3 näyttää SAP-ilmoitusten perusteella häiriökorjausten määrän 16 eniten ajavalla nuohoimella vuosien 2015–2021 ajalta kappalemäärinä. Kuvaaja 4 kuvaa vuosilta 2015–2021 eniten ajavien nuohoimien komponenteille kohdistettujen ilmoitusten määrän. Kuvaaja 2 näyttää ilmoitusten määrän kehityksen vuosina 2015–2021.

Kuvaaja 2. Mekaanisten SAP ilmoitusten kehitys otannan nuohoilma 2015–2021 (SAP Joutseno)

Näiden kahden taulukon tarkoituksena on havainnollistaa miten nuohoimien ajomäärä vaikuttaa teoreettisesti vikaantumisien määrään ja millaisia määriä eri komponenteille kohdistuu vikaantumisia ja miten paljon ilmoituksia nuohoilma on tarkastelun vuosina tehty. Varsinkin jälkimmäinen taulukko antaa hyvän lähtökohdan nuohoimien ennakkohuoltojen toimenpiteiden tarkasteluun ja mahdolliseen parantamiseen.

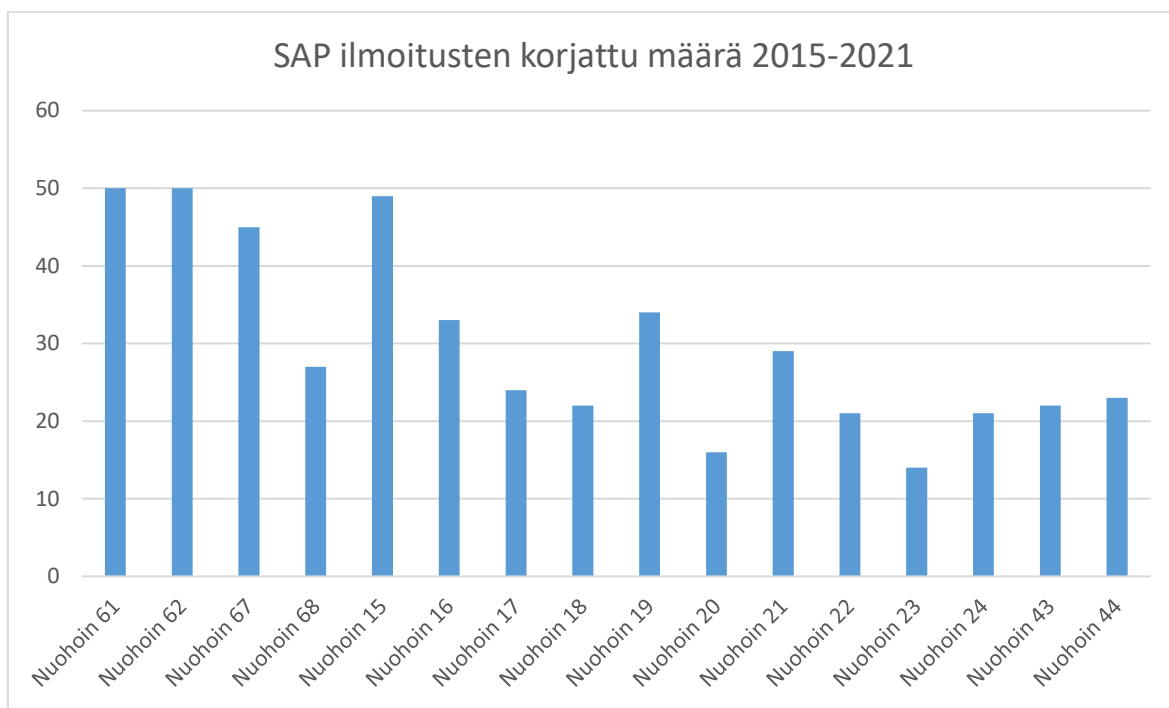
kuvaajasta 3 näkee edellä mainitusti 16 eniten ajavan nuohoimen SAP ilmoitusten lukumäärät vuosilta 2015–2021. Ilmoitukset olivat tähän taulukkoon katsottu läpi niin että esimerkiksi kaksi kertaa samasta asiasta kirjatut ilmoitukset ovat jätetty pois. Kyseisessä taulukossa ei myöskään ole huomioitu ilmoituksia, jossa ei ole tarvinnut tehdä komponentin vaihtoja/huoltoja, eli taulukko pyrkii antamaan tarkan kuvan todellisista häiriökorjauksista 2015–2021 aikavälillä.

Kuvaaja 3. Nuohoimien SAP lukumäärät 2015–2021 (SAP Joutseno)

Kun dataa tutkii, näkee että suurin osa ilmoituksista nuohoimilla kohdistuu poksitiivisteille. Aikaisemmin mainitussa nuohoin 15:ssä poksivaurioita on kertynyt paljon, joka osaltaan selittää suurta ilmoitusten määrää. Poksivaurioita on myös ollut todella paljon muillakin nuohoimilla. Yleisesti vasta vaihdetun poksien pitäisi kestää ehjässä nuohoimessa toimittajan mukaan vähintään vuoden ja grafiittinappipoksilla jopa useamman vuoden. Poksitiivisteiden kestävyys vaikuttaa kuitenkin niin moni asia nuohoimessa, että nopean kulumisen syy löytämiseen pitää varata riittävästi aikaa ja tutkia huolella mistä poksitiivisteiden suuri kuluminen johtuu.

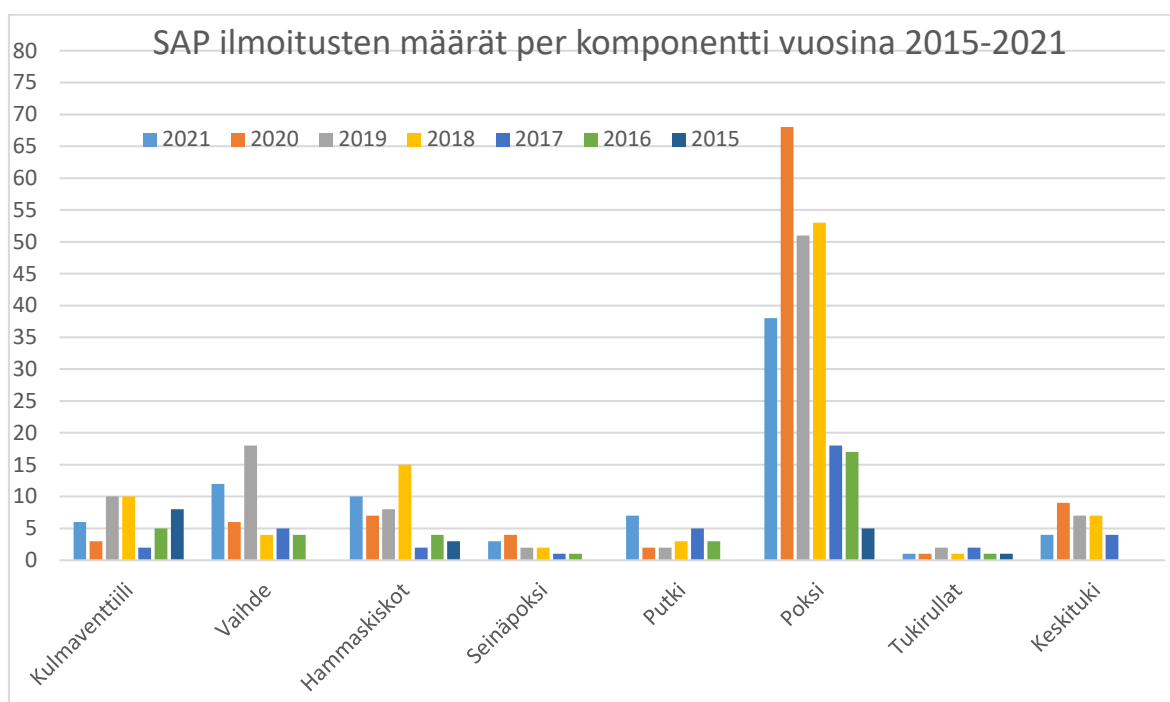
Kuvaaja numero 4 on kerätty nuohoimien komponenteille kohdistuneita ilmoituksia vuosilta 2015–2021. Kuvaaja ei ilmoita nuohoin kohtaisesti, paljon millekin komponentille on kertynyt ilmoituksia tietyllä nuohoimella, mutta siitä näkee vuosittain ilmoitusten määrät komponenteille kaikilta otannan 16 nuohoimelta.

Kuvaaja 4. SAP-ilmoitusten kohdistuminen nuohoimien komponenteille

Kuvaajasta 4 näkee edellä mainitut poksien viat, jotka ovat selkeästi edustettuina jokaisena vuotena. Muut komponentit, joille ilmoituksia kohdistetaan huomattavasti eniten ovat hammaskiskot, vaihde ja kulmaventtiili.

Näistä komponenteista vaihde ja kiskot ovat suoraan mekaanisesti yhteydessä toisiinsa, jolloin yleensä toisen hajoaminen aiheuttaa vaurioita toiseen. Tarkastelemalla tarkemmin kerättyä dataa, huomaa että nuohoimella 15 on poikkeuksellisen paljon ilmoituksia kiskoille, mutta vaihteelle vain kaksi kuluneina vuosina. Tilanne on puolestaan täysin päinvastainen nuohoimilla 61 ja 62, joissa vaihteita on hajonnut paljon vuosien aikana. Kiskoille
