# Pienkohteen sisäilmaongelman selvitys – työohje

Metropolia Ammattikorkeakoulu

Opinnäytetyö

3.5.2014

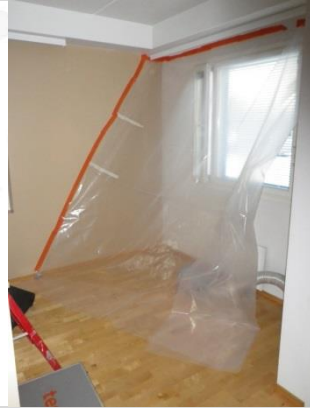
Kuva 1. RT1: yleiskuva rakenteen avauskohdasta.

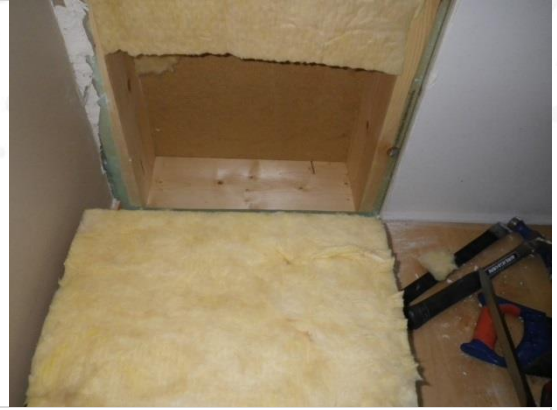
Kuva 2. RT1: yleiskuva ulkoseinän rakenteesta.

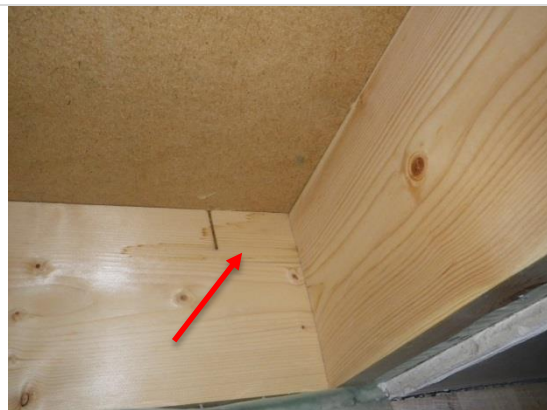
Kuva 3. RT1: rungossa ja tuulensuojalevyssä näkyy kosteusjälki.

- Kantavassa puurungossa ja tuulensuojalevyssä näkyi yksittäinen kosteusjälki, joka jatkui vähän matkaa alajuoksun pinnassa.
- Alajuoksupuun alapinnassa oli mikrobiperäiseltä vaikuttavaa tummumaa.
- Alaohjauspuuna oli käytetty kestävästi käsiteltyä puuta.
- Sokkelin yläpinta oli pintakosteudenosoittimella tutkittuna märkä. Pinta tuntui myös ihoa vasten märältä. Mittapiste sijaitsi sokkelihalkaisun ”lämpimällä” puolella, jonka ei pitäisi olla märkä.
- Alapohjan eristetilan ja alaohjauspuun välissä oli ilmarako. Ilmaraon alapuolelta oli rako, joka johti piirustusten perusteella alapohjan tuuletustilaan päin.
- Höyrynsulun läpi virtasi ilmaa rakennuksen päätyseinän betonielementin ja pitkän sivun puurunkoisen elementin liittymän alueelta lattianrajassa.
- Höyrynsulun läpi virtasi ilmaa rakennuksen ulkoseinän ja tuulikaapin väliseinän liittymän alueelta lattianrajassa.

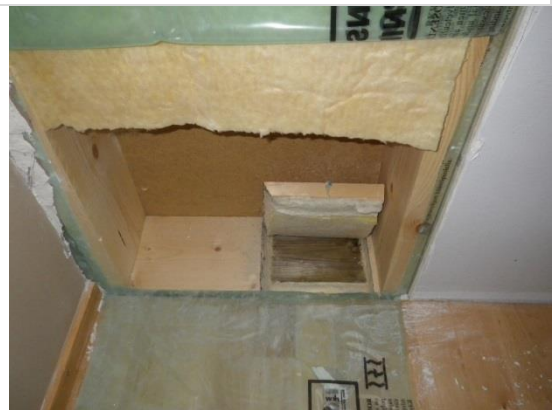
Kuva 4. RT1: alajuoksupuu ja alaohjauspuun alapuolella.

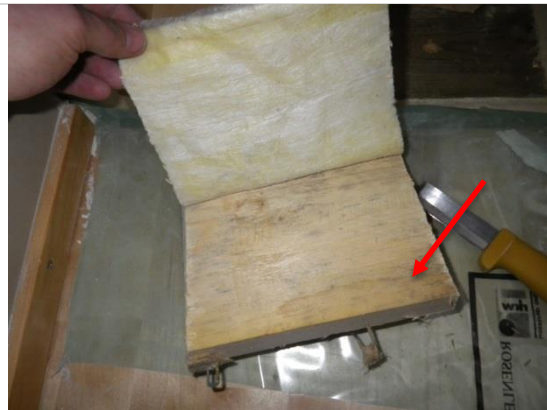
Kuva 5. RT1: alajuoksupuun alapinnassa on mikrobiperäiseltä vaikuttavaa tummumaa (MMS1).

- 1 kpl alajuoksupuun alapintaa ja mineraalivillakaistan pintakangasta (MMS1).
- 1 kpl alaohjauspuun alapintaa (MMS2).

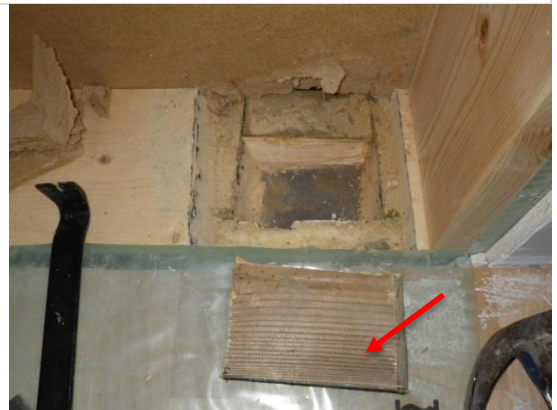
Kuva 6. RT1: alaohjauspuusta irrotettu pala (MMS2).

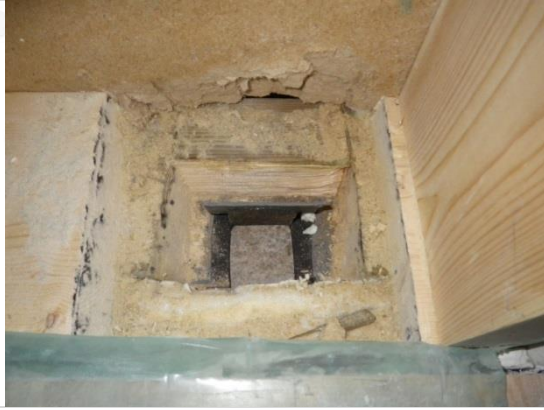
Kuva 7. RT1: alajuoksu ja sen alapuolinen rakenne sokkelin pintaan asti.

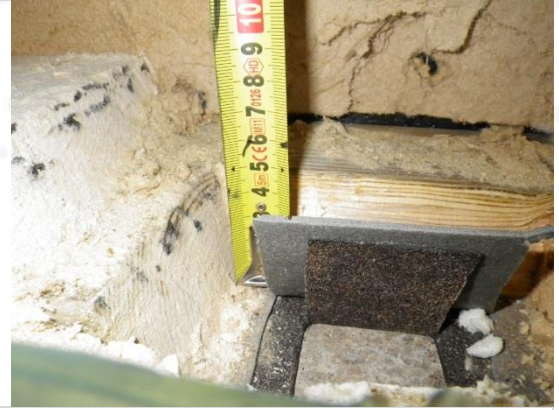
Kuva 8. RT1: mittakuva rakenteesta.

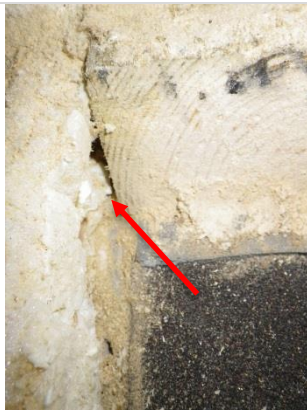
Kuva 9. RT1: lähikuva alapohjarakenteesta (vasemmalla) ja alaohjauspuusta. Rakenteiden välissä oleva rako jatkuu alapohjan tuletustilaan asti.

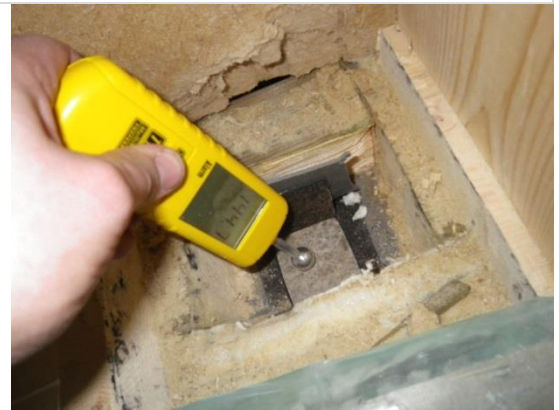
Kuva 10. RT1: sokkelin yläpinta oli pintakosteudenosoittimella tutkittuna märkä.

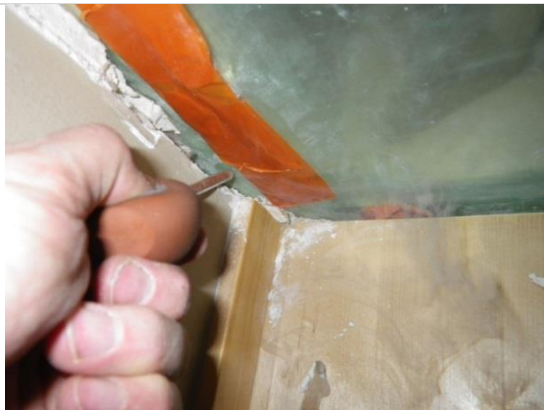
Kuva 11. RT1: ilmavuoto betoni- ja puulementtiseinién liittymässä ruokatilan vasemmassa alanurkassa.

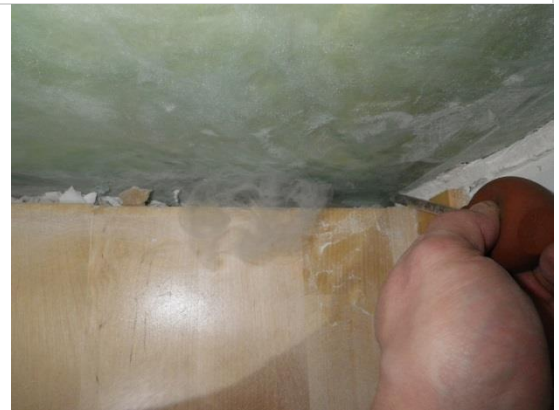
Kuva 12. RT1: ilmavuoto ulkoseinän ja tuulikaapin väliseinän liittymässä ruokatilan oikeassa alanurkassa.

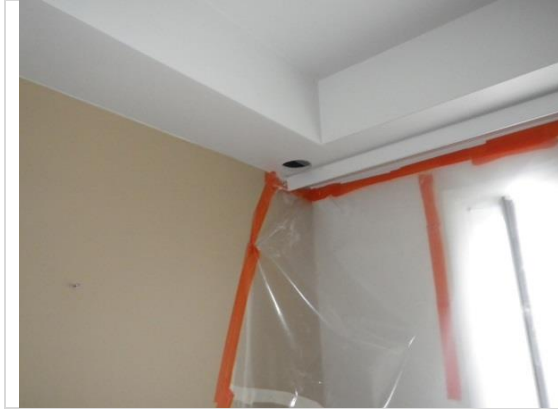
- Kotelon sisällä avauskohdan ympärillä ei havaittu mitään kosteusvaurioihin viittaavaa.

Kuva 13. RT2: yleiskuva avauskohdasta.

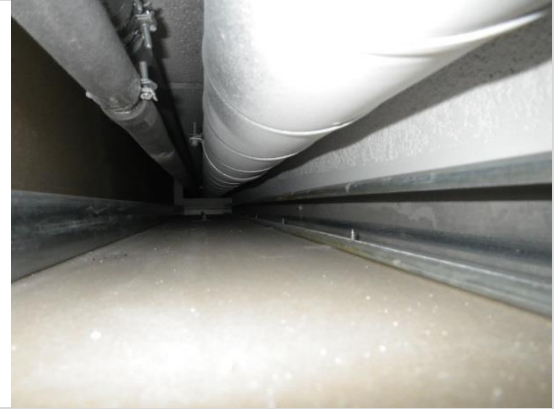
Kuva 14. RT2: yleiskuva putkikotelon sisältä.

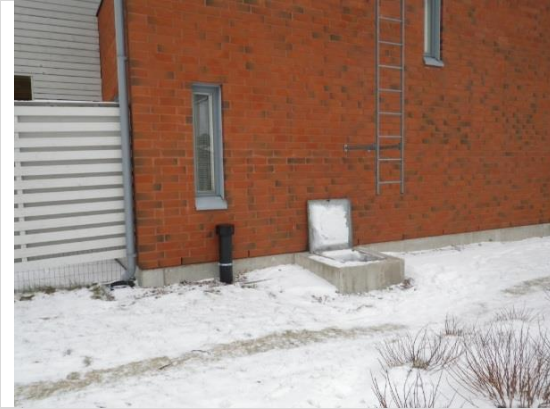
*Kuva 15. Yleiskuva alapohjan ryömintätilan tarkastusluukusta huoneiston G 34 päädissä.*

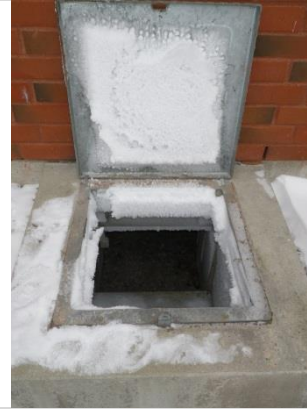
*Kuva 16. Luukun alapinta ja kehys ovat paksun jäähileen peitossa.*

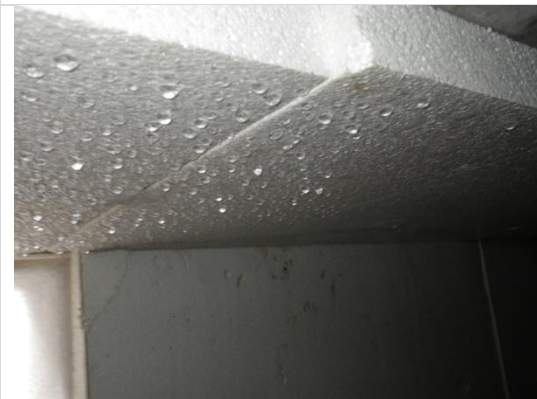
*Kuva 17. Ryömintätilan puolella tarkastusaukon yläpuolella on kondenssivettä eristelevyn pinnalla.*

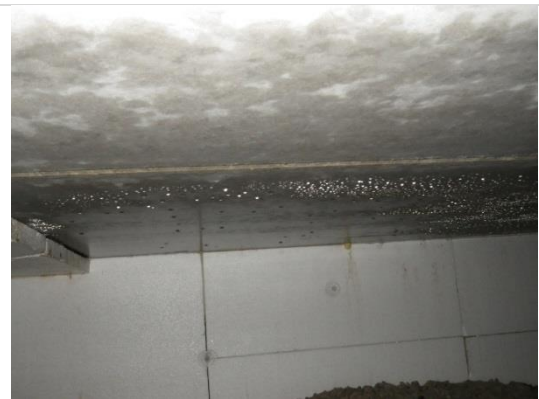
*Kuva 18. Aukon vieressä olevan tuuletusaukon yläpuolisilla pinnoilla on runsaasti kondenssivettä.*

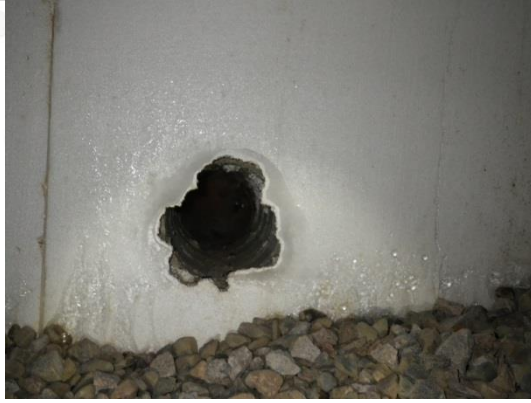
Kuva 19. Tuuletusaukon ympärillä on paksu jääkerros.

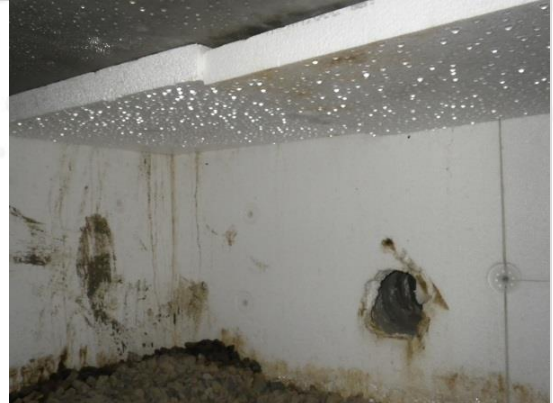
Kuva 20. huoneiston G 40 päädyssä olevan tuuletusaukon yläpuolella on runsaasti kondenssivettä.

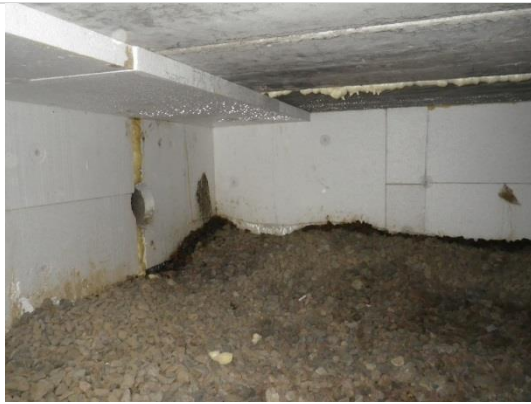
Kuva 21. Huoneiston G 40 ruokatilän alapuolella sijaitseva ulkonurkka, jonka pinnoilla on runsaasti kondenssia.

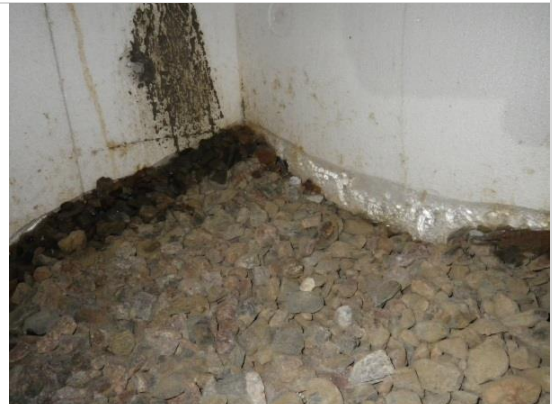
Kuva 22. Sepelin seasta nouseva kosteus on jäänyt sokkelin alaosaan tuuletusaukon lähellä.

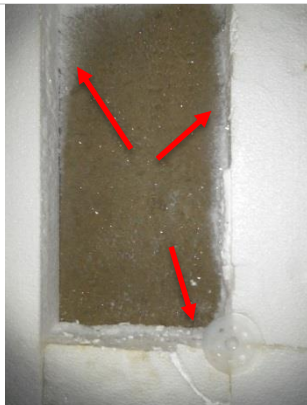
Kuva 23. Lämmöneristeen saumoissa ja takana sokkelin pinnassa on jäähileitä.

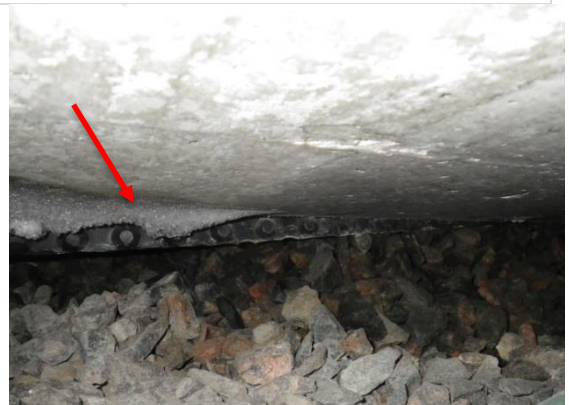
Kuva 24. Sokkelin ja patolevyn välissä näkyy jäätä.

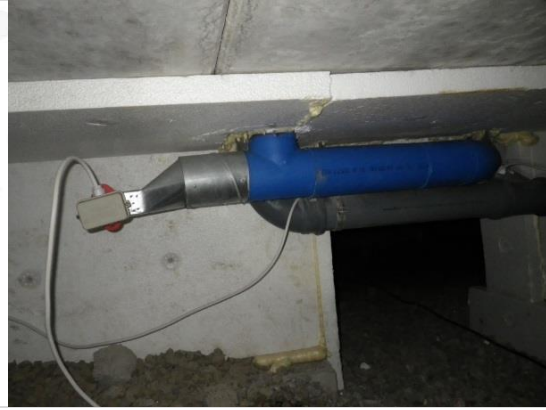
Kuva 25. Huoneiston G34 alapuolella oleva koneellisen ilmanpoiston pääte-elin.

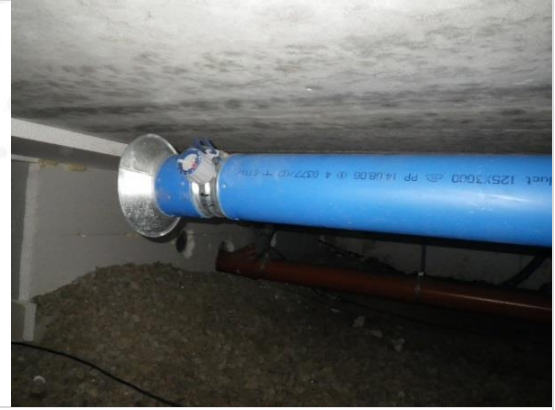
Kuva 26. Huoneiston G39 alapuolella oleva koneellisen ilmanpoiston pääte-elin.

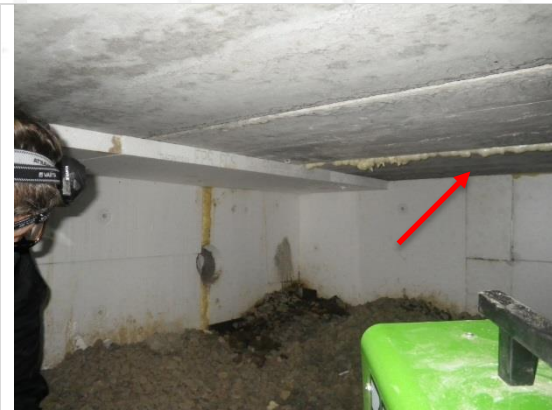
Kuva 27. RT3: yleiskuva avauspaikasta. Avas tehtiin nuolen kohdalta.

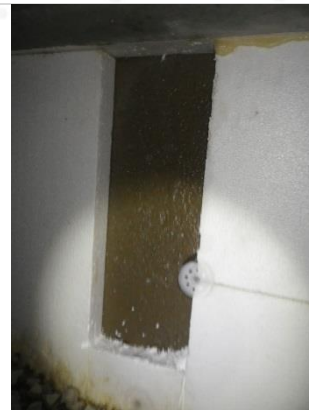
Kuva 28. RT3: sokkelin pinta avauskohdan alapuolella oli märkä.

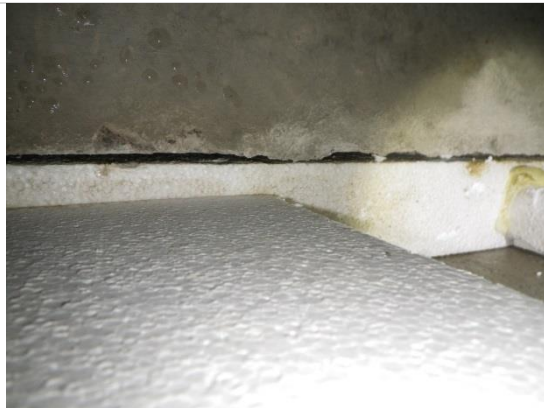
Kuva 29. RT3: sokkelin EPS-eristelevyn ja ontelolaatan välissä on noin 5 mm:n ilmarako.

- Alapohjan ontelolaatan ja sokkelielementin väliin oli asennettu 70 mm vahva EPS-levy.
- EPS-levyä ei ollut tiivistetty sokkeliin eikä ontelolaattaan.
- Sekä ontelolaatan että sokkelin eristettä vasten olevat pinnat olivat vesimärkiä.
- EPS-levy jatkui alaohjauspuun yläpinnan tasalle. Alaohjauspuu oli ilmayhteydessä alapohjan tuuletustilan kanssa.
- Myös ontelolaatan yläpuolisen eristetilan EPS-levyt olivat raon kautta yhteydessä tuuletustilaan.
- Porareikien puhdistus oli hankalaa, sillä betonipöly kastui rei'issä, eikä sitä saanut kunnolla pois.

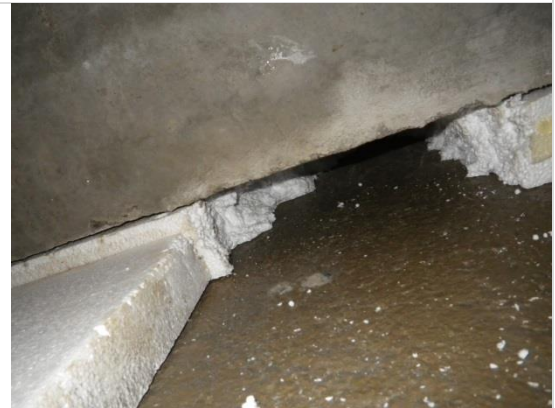
Kuva 30. RT3: eristelevyä on poistettu avauskohdasta.

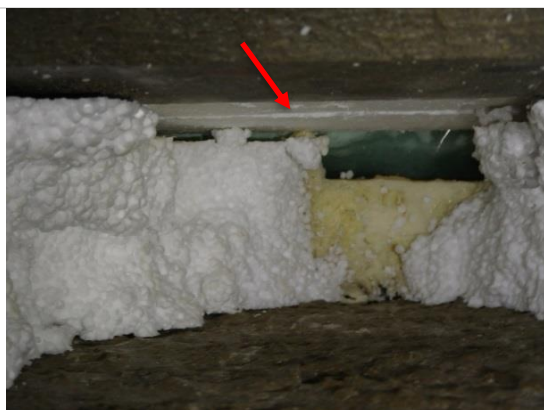
Kuva 31. RT3: eristelevy ja ilmarako jatkuvat alaohjauspuuhun asti. Nuolen kohdalla näkyy alapohjan lämmöneristekerros.

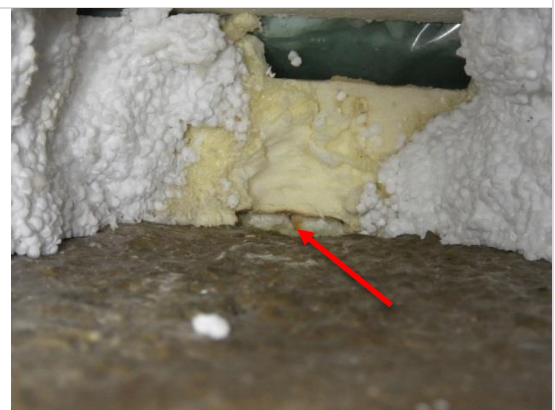
Kuva 32. RT3: nuolen osoittamassa kohdassa löytyi alaohjauspuun särmä.

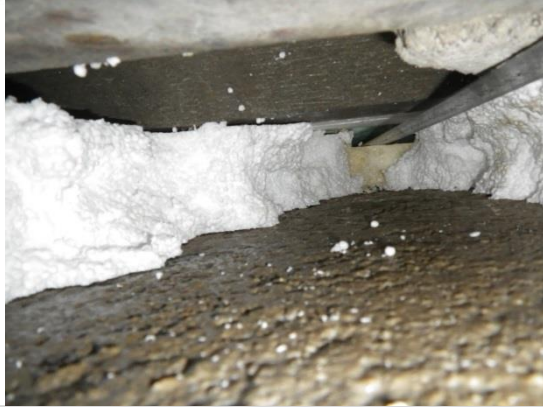
*Kuva 33. RT3: teräsmitta asetettuna höyrynsulkua vasten.*

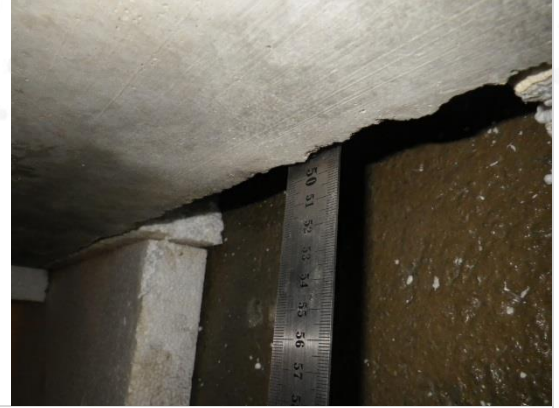
*Kuva 34. RT3: Höyrynsulkumuovi on noin 500 mm ontelolaatan alapintaa korkeammalla.*

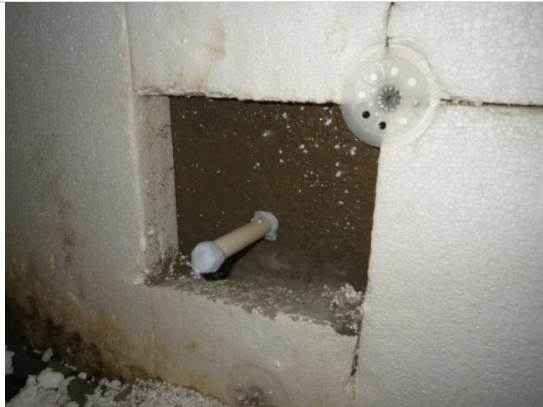
*Kuva 35. RT3: Avauksen lopuksi tehty alempi porareikä.*

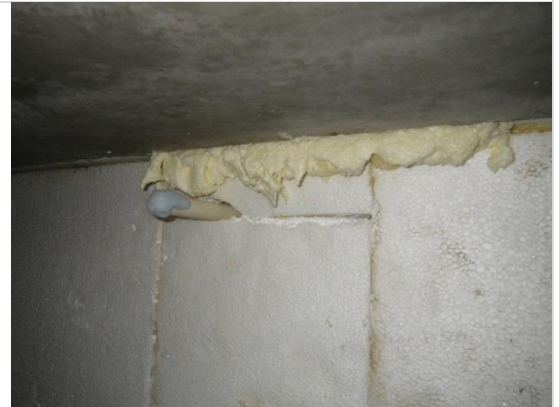
*Kuva 36. RT3: Avauksen lopuksi tehty ylempi porareikä. Rakenneavauskohta tiivistettiin uretaanivaahdolla.*

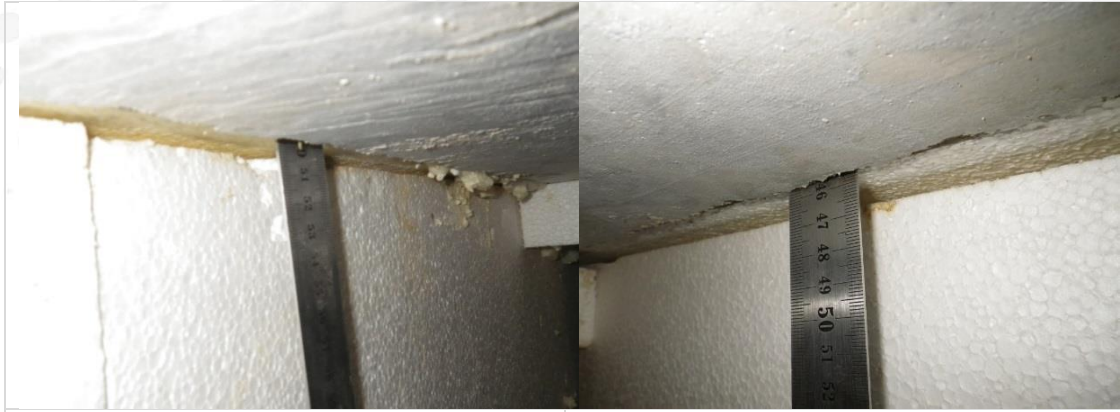
Kuva 37. Huoneiston G 39 kohdalla sokkelin eristelevyn ja ontelolaatan välisen raon syvyydeksi tuli noin 500 mm.

Kuva 38. Huoneiston G 38 kohdalla mitta osui alapohjan ylempään lämmöneristelevyyn.

Avauksen yhteydessä tehtiin vertailumittaus huoneistojen G37 – 39 alapohjissa alapohjan ontelolaatan ja sokkelin välissä todetun raon syvyydestä. Jokaisen vertailuhuoneiston kohdalla rako ulottui vähintään alapohjan ylempään eristelevyyteen. Tuloksen perusteella ilmayhteys alapohjauspuuhun asti toteutuu myös vertailuhuoneistoissa.

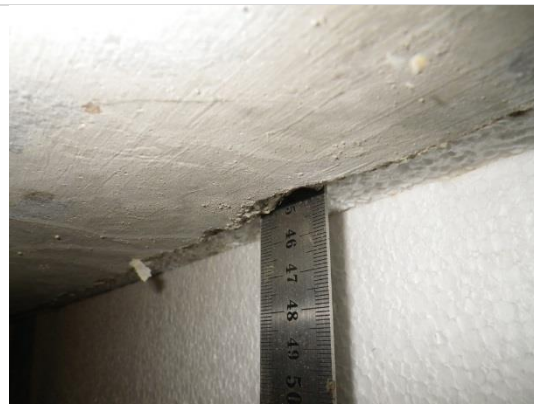
Kuva 39. Huoneiston G 37 kohdalla mitta osui myös alapohjan ylempään lämmöneristelevyyn.

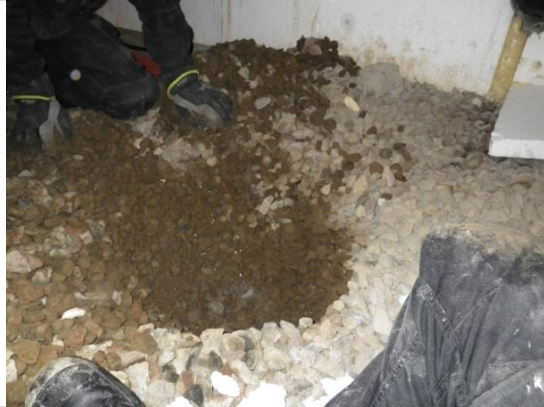
Kuva 40. Huoneiston G 40 alapuolinen kapillaarikatkokerros.

- Kapillaarikatkosepelin seassa oli runsaasti hienoa ainesta.
- Sepeli muuttui kosteaksi heti pinnan alapuolella.
- Alapuolisen saven pinnalla ei näkynyt irtovettä, mutta saven pintaan painettuun painumaan ilmestyi vettä.

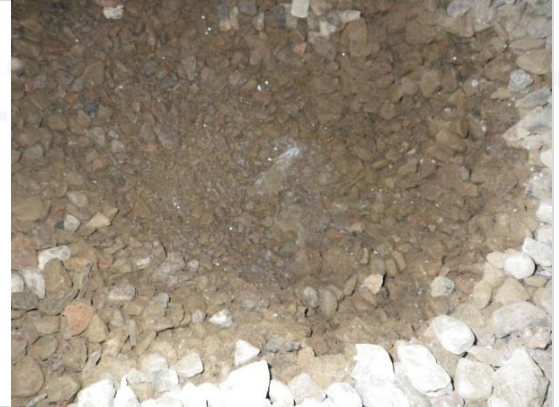
Kuva 41. Sepelikerroksen alaosa on märkää ja sen seassa on runsaasti hienoa ainesta.

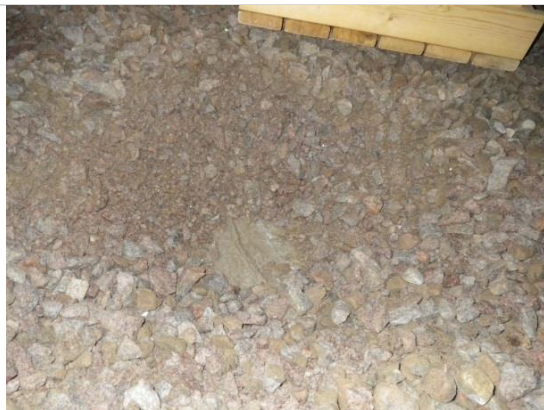
Kuva 42. Huoneiston G 38 alapuolinen kapillaarikatkokerros.

- Kapillaarikatkosepelin seassa oli runsaasti hienoa ainesta.
- Sepeli muuttui kosteaksi heti pinnan alapuolella.

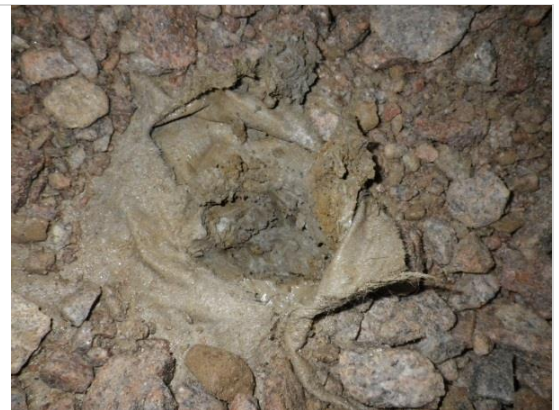
Kuva 43. Sepelikerroksen alla on märkä savi.

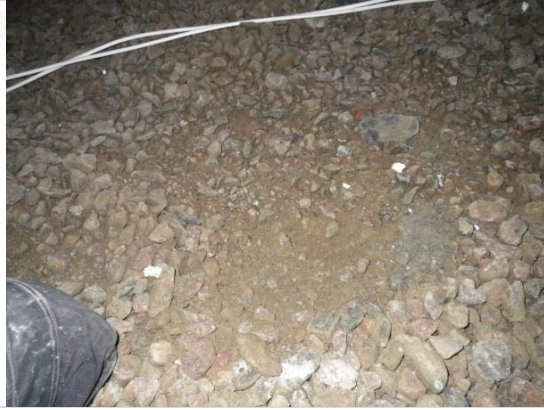
*Kuva 44. Sepelin seassa on runsaasti hienoa ainesta.*

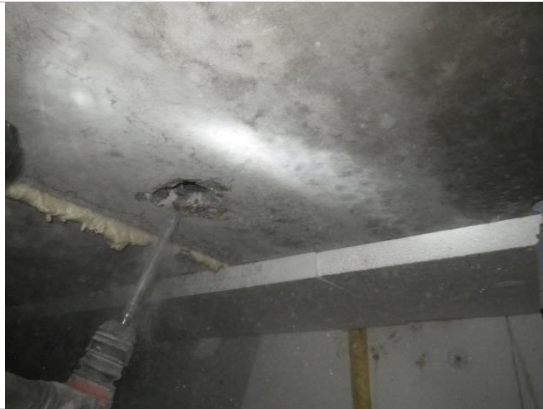
Kuva 45. Ontelolaatan avauskohta huoneiston G40 ruokatilán alapuolella.

- Onteloiden ylemmän puolikkaan pinta "kello 9:n ja 3:n" välissä oli märkä. Alemman puolikkaan pinta oli kuiva.
- Lähempänä sokkeliä olevaan onteloon oli päässyt runsaasti betonimassaa, todennäköisesti pintalaatan valun yhteydessä onteloon läpi tehdyn läpiviennin kautta.

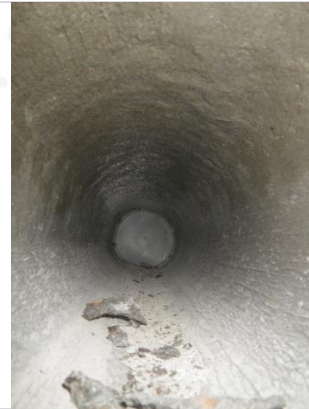
Kuva 46. Ontelon sisäpinta rakennuksen päätyseinää kohti. Yläpinta on märkä.

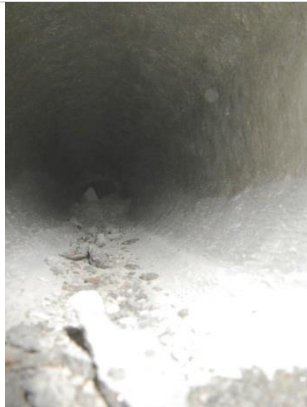
Kuva 47. Ontelon sisäpinta huoneistoa G39 kohti. Yläpinta on märkä.

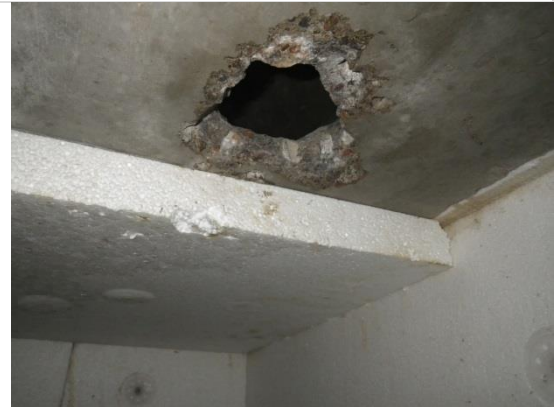
Kuva 48. Ontelolaatan avauskohta huoneiston G40 ruokatilán alapuolella. Lähempänä RT2:ta..

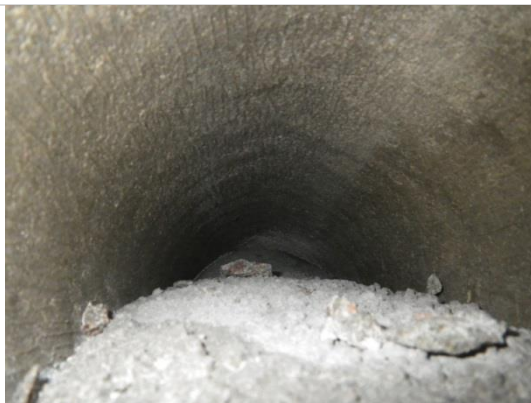
Kuva 49. Ontelon sisällä on massaa lattiavallusta. Osa ontelon sisäpinnasta on märkänä.

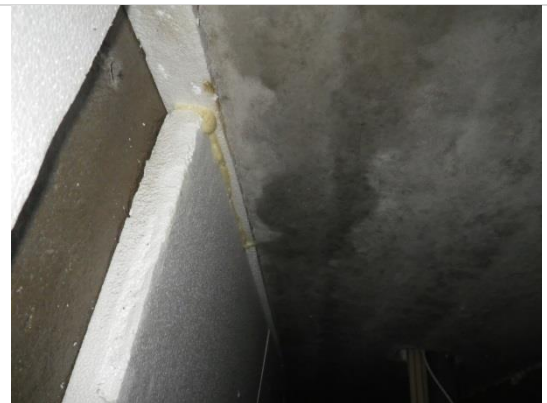
Kuva 50. Laatan alapinnassa näkyy ontelon sijainti kosteana pintana.
