Sulattolinjan 1 välialtaiden, senkkojen ja konverttereiden polttimoiden ennakkohuolto ja elinkaaritarkastelu

Kone- ja tuotantotekniikan koulutusohjelman opinnäytetyö
Tuotantotekniikka
Insinööri (AMK)

KEMI 2014

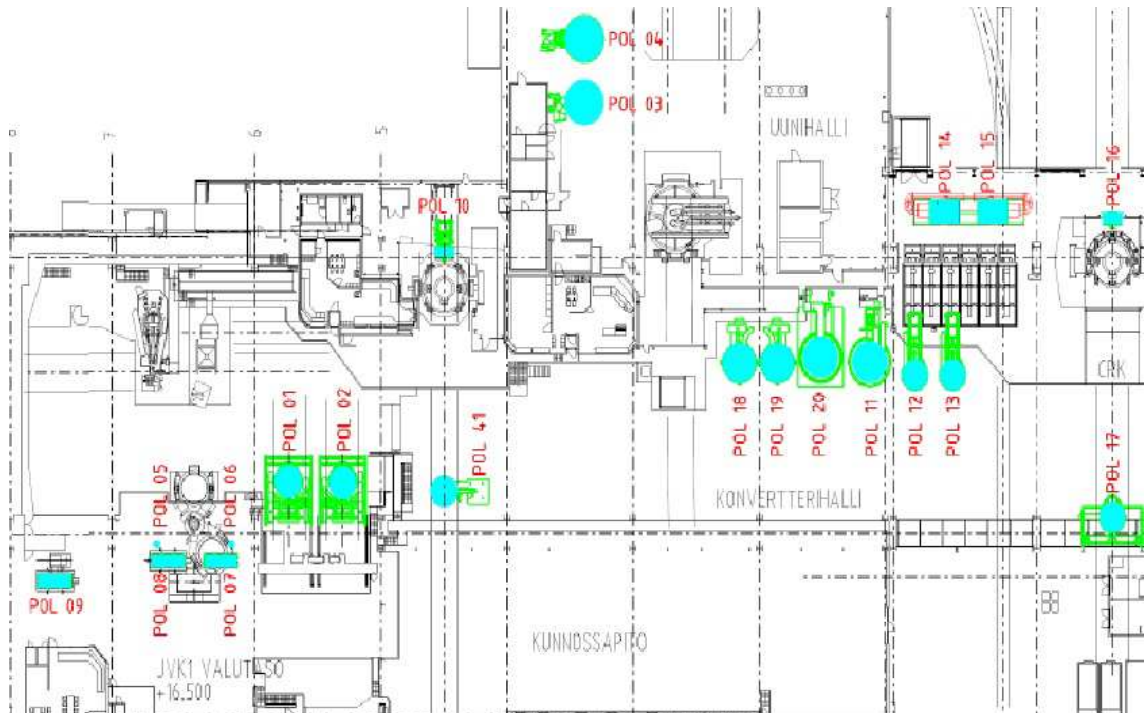
Kuva 1. Polttimoiden sijainti linjalla 1. (Outokumpu, WEBDOHA, hakupäivä 17.12.2013)

Kuvassa 1 on esitetty sulattolinjalla 1 käytössä olevien polttimoiden sijainti.

POL 01	SH 1 Senkkakuumennin (länsi)
POL 02	SH 1 Senkkakuumennin (itä)
POL 03	VKU 1 Romukorien kuivain/kuumennin (ROEKU 2)
POL 04	VKU 1 Romukorien kuivain/kuumennin (ROEKU 3)
POL 05	JVK 1 Valuputken kuumennin (länsi)
POL 06	JVK 1 Valuputken kuumennin (itä)
POL 07	JVK 1 Väliallaskuumennin (itä)
POL 08	JVK 1 Väliallaskuumennin (länsi)
POL 09	JVK 1 Väliallaskuivain
POL 10	AOD 1 Vaakakuumennin
POL 11	CRK Konvertterin Kuivain
POL 12	CRK Senkkakuivain
POL 13	CRK Senkkakuivain
POL 14	CRK Romuruuhien kuivain / kuumennin (länsi)
POL 15	CRK Romuruuhien kuivain / kuumennin (itä)
POL 16	CRK Vaakakuumennin
POL 17	CRK Senkkakuumennin (senkka vaunulla)
POL 18	VKU 1 / AOD1 Senkkakuivain (länsi)
POL 19	VKU 1 / AOD 1 Senkkakuivain (itä)
POL 20	AOD 1 Konvertterin Kuivain
POL 41	AOD 1 Senkkakuumennin (senkka vaunulla)

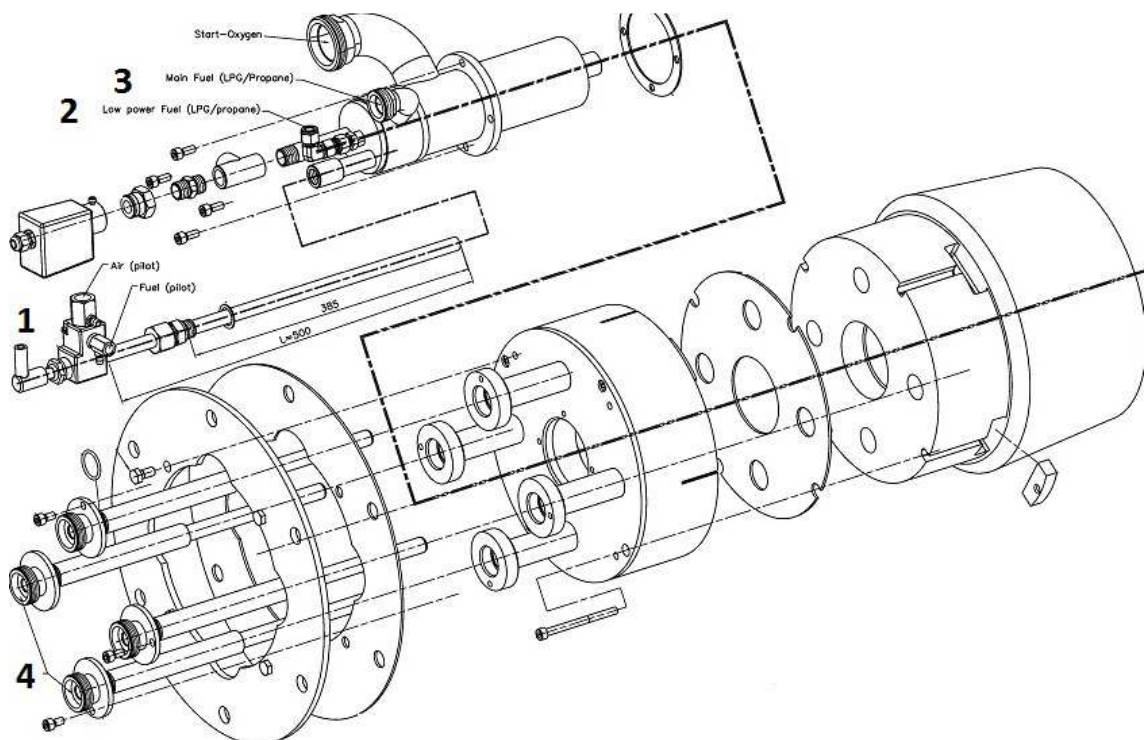
Kuva 2. Räjätyskuva Aga:n polttimesta. (Outokumpu, WEBDOHA, hakupäivä 18.11.2013)

Polttin koostuu sytytyspolttimesta, kuivauspolttimesta, pääpolttimesta ja neljästä happilanssista liekkiöntä poltto varten. Polttimen tehoa säädetään portaattomasti lämpötilan asetusarvon ja vuorauksen lämpötilaa mittaavan termoelementin mittauservon perusteella. Haluttu teho määrää kaasujen asetusarvot. Arvot lasketaan automaattisesti ohjausjärjestelmän toimesta. Seossuhdetta säädetään lambda-kertoimen avulla. Oikea seossuhde $\lambda = 1$, tuottaa täydellisen palamisen. Liekkiä valvoo UV-kenno, jos kenno ei havaitse liekkiä, kaasun syöttö lopetetaan välittömästi.

Alla olevasta kuvasta 2 näkyy polttimen rakenne. Rakenteeseen kuuluu: Sytytyspoltin (1), kuivauspoltin (2), pääpoltin (3) ja happilanssit 4kpl (4). Kuivaus- ja pääpoltin ovat samassa kuoressa, mutta niille on erilliset kaasunsyöttölinjat. Sytytyksessä propaani ja happi johdetaan sytytyspolttimeen ja polttimen sisällä oleva elektrodi sytyttää seoksen. Sytytyspolttimeen liekki sytyttää kuivauspolttimeen, kun siihen johdetaan propaani ja happi. Tämän jälkeen sytytyspoltin sammutetaan lopettamalla kaasujen syöttö. Lisää tehoa tarvittaessa aloitetaan syöttää propaani pääpolttimeen, samanaikaisesti lopetetaan propaanin syöttö kuivauspolttimeen. Kuivaus- ja pääpolttimella on yhteinen hapensyöttö. Siirryttäessä liekittömään polttoon happea syötetään ainoastaan lansseista. (AGA 2008.)

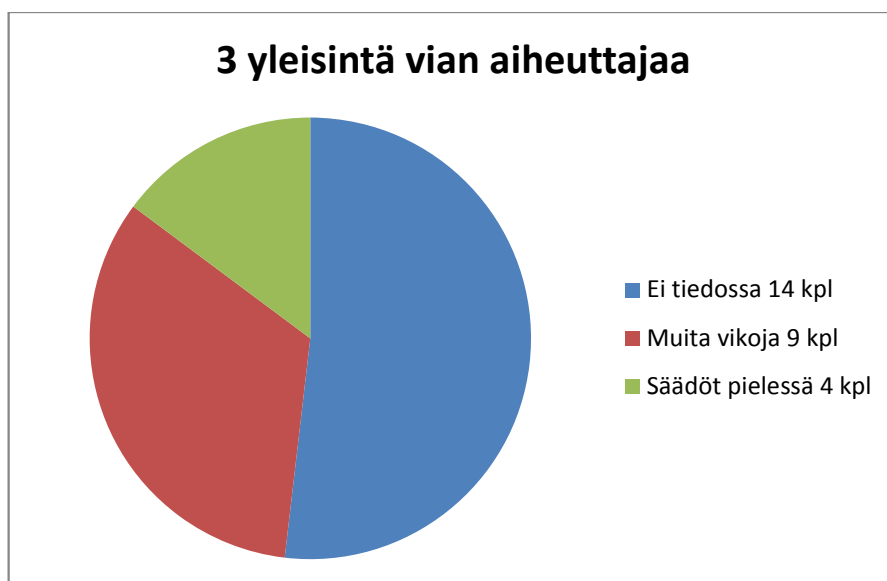
Kaavio 1. CRK- konvertterin pystykuivain

Ilmoitettuja vikoja 2010 – 2013 on 25 kpl. Yleisin vikailmoitus oli ”poltin ei syty” 11kpl . Yleisin vika on ”säädöt pielessä” 4 kpl. Vian aiheuttaja ei ole selvillä 14 ilmoituksessa. 3 yleisintä vian aiheuttajaa näkyy kaaviossa 1. Kustannuksien ja varaosien kirjaaminen on vielä huonommalla mallilla, 25 vikailmoituksessa kustannuksia on merkattu viiteen työhön joista varaosia kolmeen työhön. Näiden tietojen perusteella ei pysty tekemään päätelmää yleisimmistä vian aiheuttajista, eikä kustannusseurantaa.

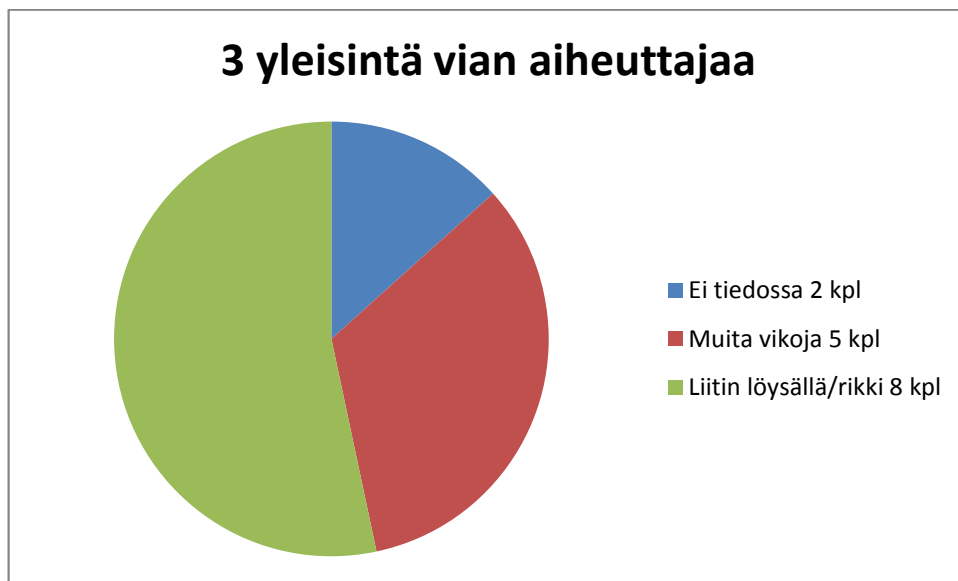
Kaavio 2. CRK- vaakakuumennin

Ilmoitettuja vikoja 2010 – 2013 on 15 kpl, joista yleisin on ”ei syty” 9 kpl. Yleisin vian syy liittyy liittimiin, joko ne ovat löysällä tai rikki. Viat olisi helposti ennalta ehkäistävissä ennakkohuoltokierroksilla. 3 yleisintä vian aiheuttajaa näkyy kaaviossa 2. Kustannuksia on kirjaantunut kolmelle työlle, joista kahteen on merkitty varaosia.

Vikakirjauksien vähäisestä määrästä voidaan olettaa että polttin toimii hyvin ja yleisimmästä viasta voidaan päätellä että kaapelit ja erityisesti niiden liittimet ovat joko huonolaatuisia tai ne on sijoitettu paikkaan jossa niihin kohdistuu tarpeetonta räsitusta. Kustannusseuranta ei voida suorittaa vähäisten kustannusmerkintöjen vuoksi.

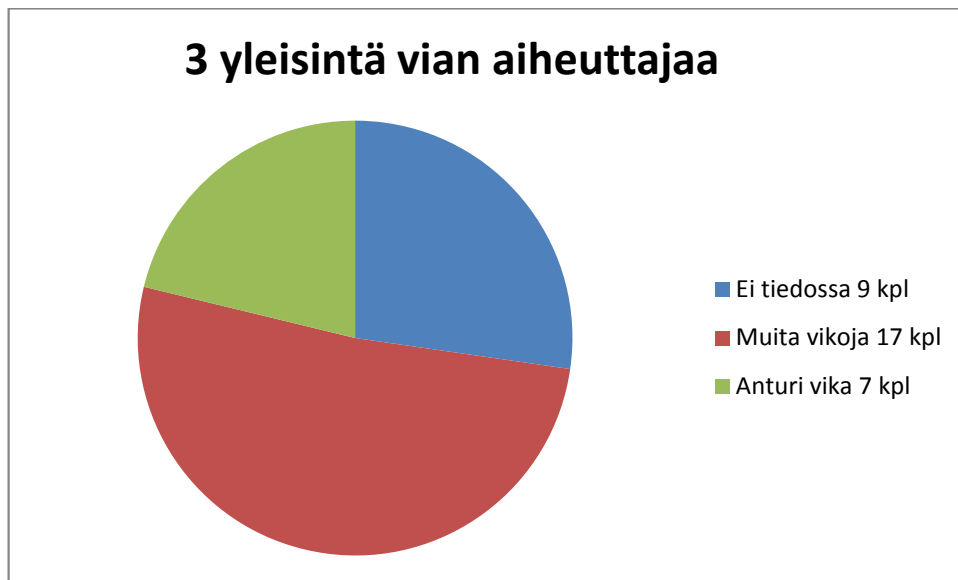
Kaavio 3. CRK- vaunukuumennin POL41

Ilmoitettuja vikoja 2010 – 2013 on 33 kappaletta, joista 24 on ”ei syty”. Kirjatuista vi-oista yhdeksän syytä ei ole tiedossa. 3 yleisintä vian aiheuttajaa näkyy kaaviossa 3. Kus-tannuksia on kirjattu 13 työhön, joista kymmeneen varaosia ja viiteen resursseja. Puut-teellisten kirjauksien vuoksi kustannus- ja vikaseuranta ei voida tehdä.

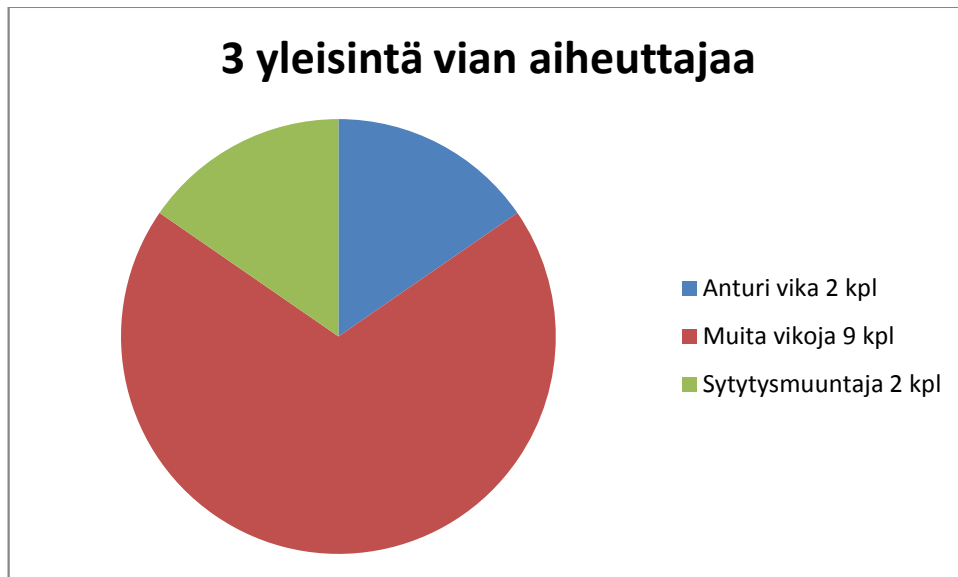
Kaavio 4. CRK- senkanpystykuumentimet POL51 ja POL61

Ilmoitettuja vikoja 2010 – 2013 on 13 kappaletta. Yleisin ilmoitus on ”ei syty” 8 kpl. Näille on vika-/syykirjaus tehty hyvin, ainoastaan yksi ”ei tiedossa” kirjaus. 3 yleisintä vian aiheuttajaa näkyy kaaviossa 4. Kirjauksista ilmenee 11 erilaista vikaa. Kustannuksia on kirjautunut kolmella työllä, joista kahdella on esimerkillisesti kirjautunut varaosat ja resurssit. Kustannusseuranta ei voida suorittaa puutteellisten kirjauksien vuoksi.

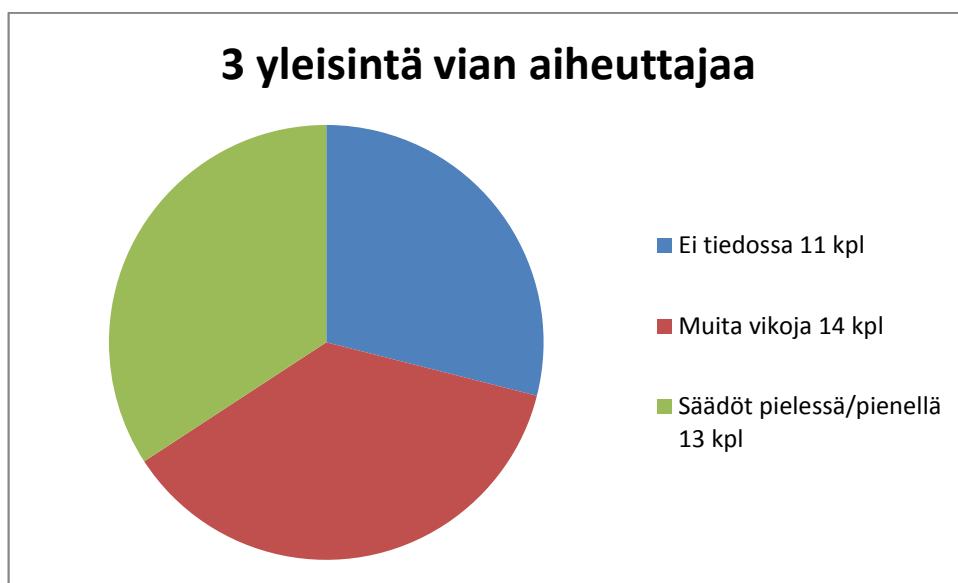
Kaavio 5. AOD- konvertterin pystykuivain

Ilmoitettuja vikoja 2010 – 2013 on 38 kappaletta. Yleisin vikailmoitus liittyy tehottomuuteen, ei lämpene tai pyydetään lisää tehoa 17 kpl. Yleisin vian syy on säädöt pielessä/pienellä 13 kpl. ”Ei tiedossa” kirjauksia oli 11 kpl, joista kuuden työn vikailmoitus oli tehoton tai lämmöt ei nouse. 3 yleisintä vian aiheuttajaa näkyy kaaviossa 5. Näistä vikakirjauksista voi päätellä, polttimon yleisimmän vian, joka on tehoton, joka taas johdetaan säädöistä. Esille tulleiden asioiden perusteella näyttäisi siltä että itse vika piilee kaasun/tehon säätämiseen käytettävissä osissa. Kustannuksia on kirjattu kahdeksaan työhön, joista 4 kpl on varaosia. Vikaseurannasta tulisi epäluotettava tai ainoastaan suuntaa antava, koska yhdestätoista työstä puuttuu vian aiheuttaja. Kustannusseurantaa ei voi suorittaa puutteellisten kirjauksien vuoksi.

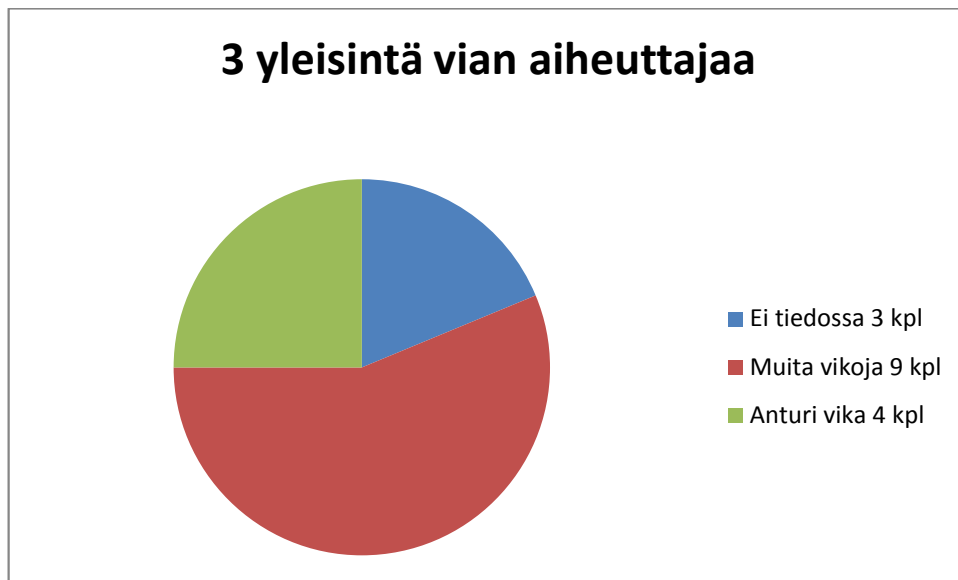
Kaavio 6. AOD- konvertterin vaakakuumennin POL10

Ilmoitettuja vikoja 2010 – 2013 on 16 kpl. Yleisin vika on ”ei syty” 6 kpl. Yleisin vian syy on ”anturi vika” 4 kpl. 3 yleisintä vian aiheuttajaa näkyy kaaviossa 6. Kustannuksia on kirjattu seitsemälle työlle, joista 5 kpl varaosia. Vika- ja kustannusseurantaa ei voi suorittaa puutteellisten kirjauksien vuoksi.

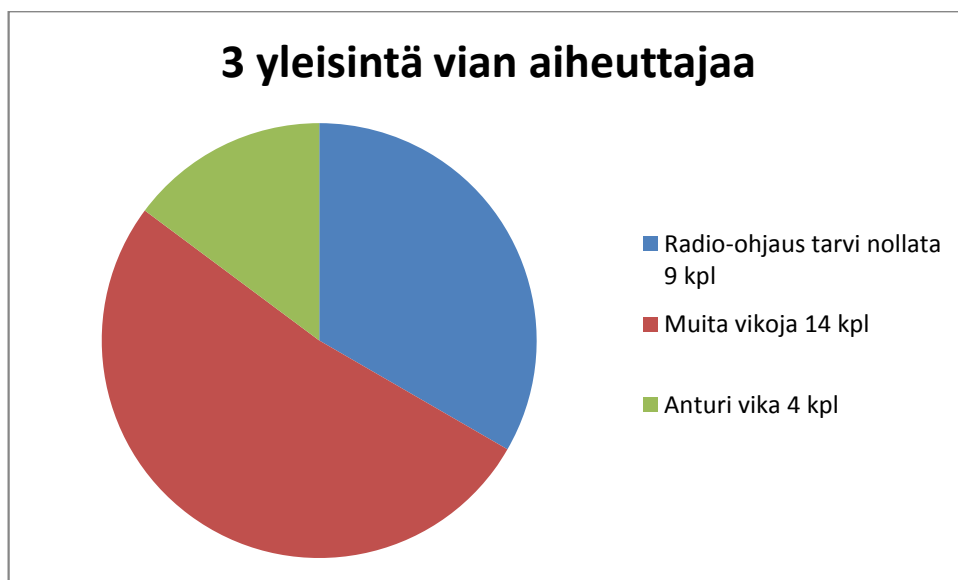
Kaavio 7. AOD- vaunun pystykuumennin

Ilmoitettuja vikoja 2010 – 2013 on 27, joista 9 koski radio-ohjauksen toimimattomuutta. Kaikki radio-ohjausta koskevat viat ovat vuodelta 2010, eikä niitä ole sen jälkeen ilmoitettu. Myös yleisimmäksi vian aiheuttajaksikin on kirjattu radio-ohjaus 9 kpl. Toiseksi yleisin vian aiheuttaja koskee antureiden toimimattomuutta 4 kpl. 3 yleisintä vian aiheuttajaa näkyy kaaviossa 7. Kustannuksia on kirjattu yhdeksälle työlle, 9 kpl varaosia ja 2 kpl resursseja. Vika- ja kustannusseuranta ei voida suorittaa puutteellisten kirjauksien vuoksi.

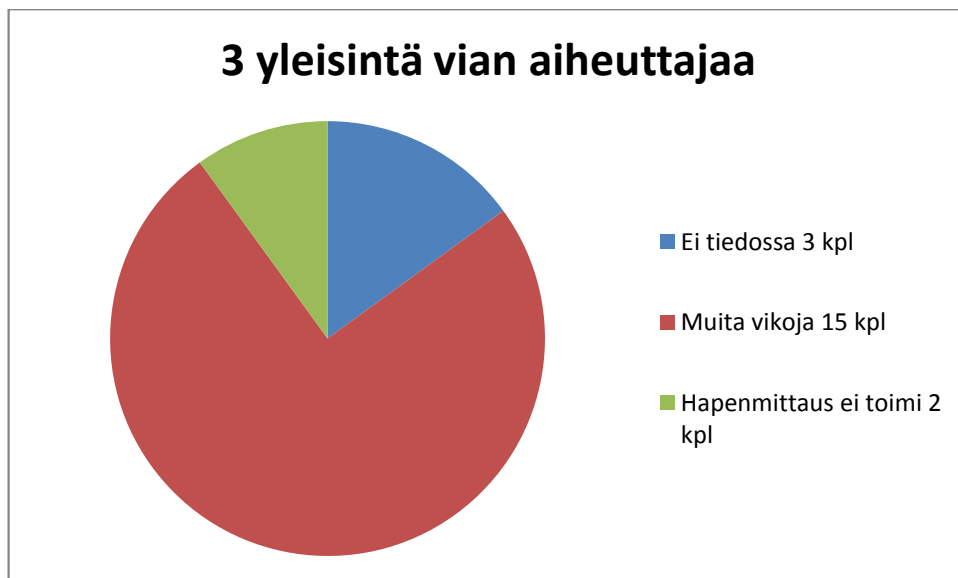
Kaavio 8. AOD- senkan pystykuumentimet 2 kpl

Kirjattuja vikoja 2010 – 2013 on 20 kpl. Yleisin ilmoitettu vika on ”ei syty” 9 kpl. Yleisintä vian aiheuttajaa on hankala sanoa koska kirjauksissa on useita erityyppisiä vian aiheuttajia, joista kaksi kertaa ilmenneitä on: hapenmittaus ei toimi, ohjaus tiltissä ja paineenalennin. ”Ei tiedossa” kirjauksia on 3 kpl. 3 yleisintä vian aiheuttajaa näkyy kaaviossa 8. Kustannuksia on merkattu neljälle työlle, 3 kpl varaosia, 1 kpl resursseja. Kustannusseurantaa ei voi suorittaa puutteellisten kirjauksien vuoksi.

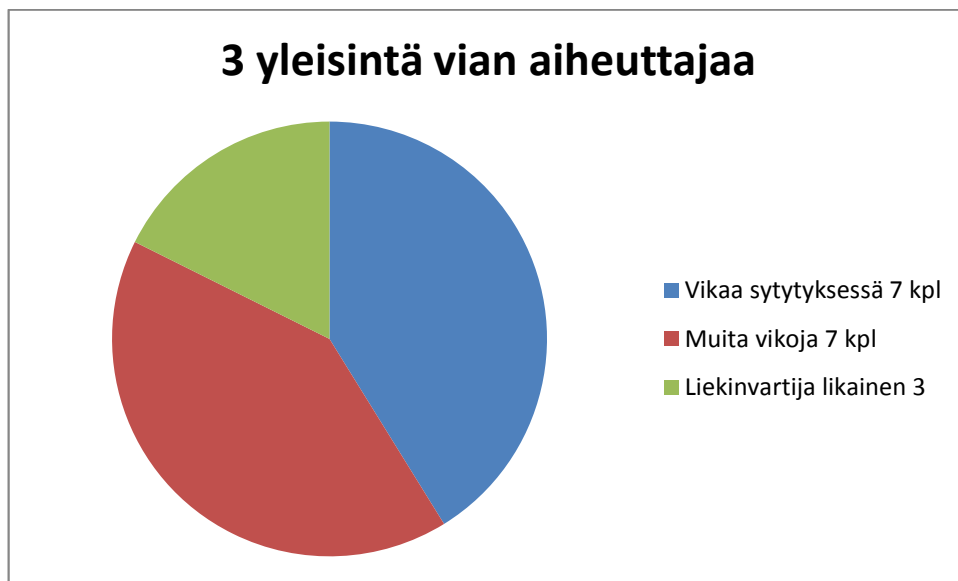
Kaavio 9. SK1-senkan huoltokuumentimet POL01 ja POL02

Ilmoitettuja vikoja 2010 – 2013 on 17 kpl. Yleisin ilmoitettu vika on ”ei syty” 14 kpl. Yleisin vian aiheuttaja liittyy sytytykseen 7 kpl. Toiseksi yleisin vika ”liekinvartija likainen” viittaa huoltokierroksen laiminlyöntiin, myös pari kertaa ilmennyt vika ”sytytystulppa likainen, viittaa huoltokierroksen laiminlyöntiin. 3 yleisintä vian aiheuttajaa näkyy kaaviossa 9. Kustannuksia on kirjattu kolmelle työlle, joista jokainen on varasasta johtuva kustannus. Vikahistorian mukaan tämän poltin kaksikon viat johtuvat osaltaan huollon puutteesta. Kustannusseurantaa ei voida suorittaa vähäisten kustannuskirjauksien vuoksi.

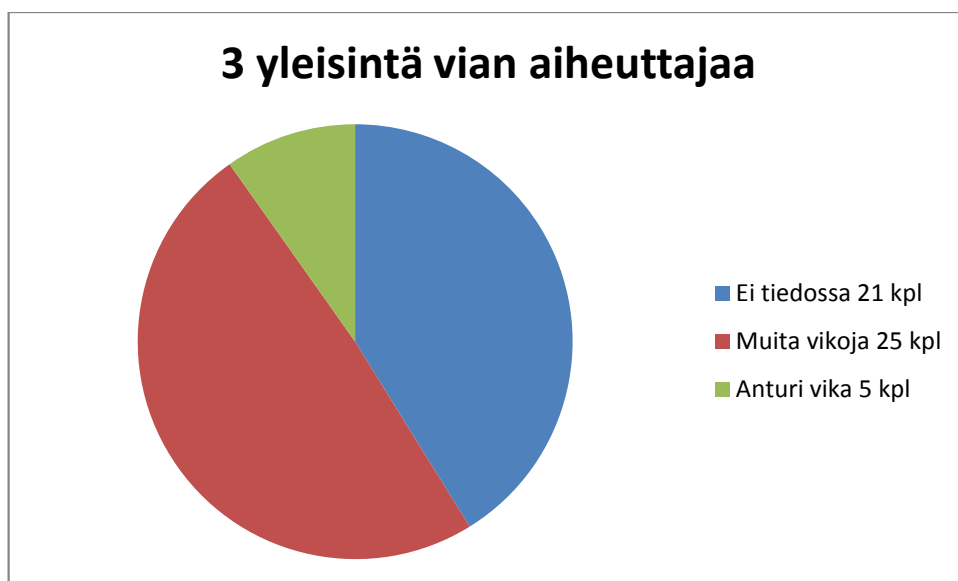
Kaavio 10. JVK1-Väliallas kuumentimet POL08 ja POL09

Ilmoitettuja vikoja 2010 – 2013 on 51 kpl. Yleisin ilmoitus on ”ei syty” 29 kpl. Yleisin vian aiheuttaja ei ole tiedossa, ”ei tiedossa” kirjauksia 21 kpl. Anturi viaksi on kirjattu 5 vikaa. 3 yleisintä vian aiheuttajaa näkyy kaaviossa 10. Kustannuksia on merkitty 16 työlle, varaosia 9 kpl ja resursseja 10 kpl. Vika- ja kustannusseuranta ei voi suorittaa puutteellisten kirjauksien vuoksi.

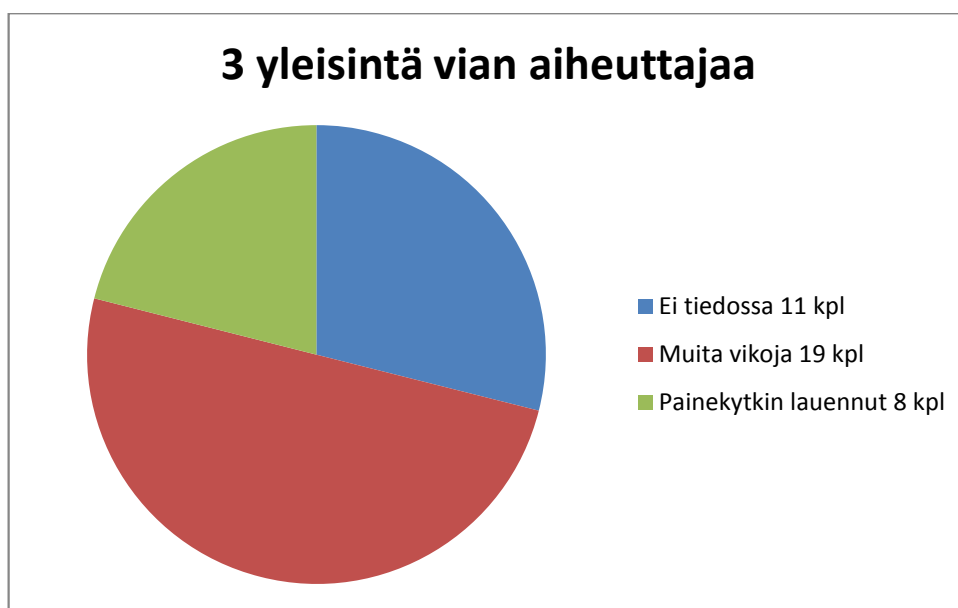
Kaavio 11. JVK1-suihkusuojaputken kuumentimet POL68 ja POL69

Ilmoitettuja vikoja 2010 – 2013 on 38 kpl, joista yleisin on ”ei syty” 20 kpl. Yleisin vian aiheuttaja ”painekeytkin lauennut” 8 kpl, tosin ”ei tiedossa” kirjauksia on 11 kpl, joten tällekin polttimolle ei voi varmasti nimetä yleisintä vian aiheuttajaa. 3 yleisintä vian aiheuttajaa näkyy kaaviossa 11. Kustannuksia on kirjattu 11 työlle, varaosia 5 kpl ja resursseja 9 kpl. Vika- ja kustannusseuranta ei voi suorittaa puutteellisten kirjauksien vuoksi.
