**Prontoon kirjatut kiinteän polttoaineen  
lämmitysjärjestelmiin liittyvät tulipalot  
vuosina 2017–2021**

Opinnäytetyö

Insinööri (ylempi AMK), Teknologiaosaamisen johtaminen

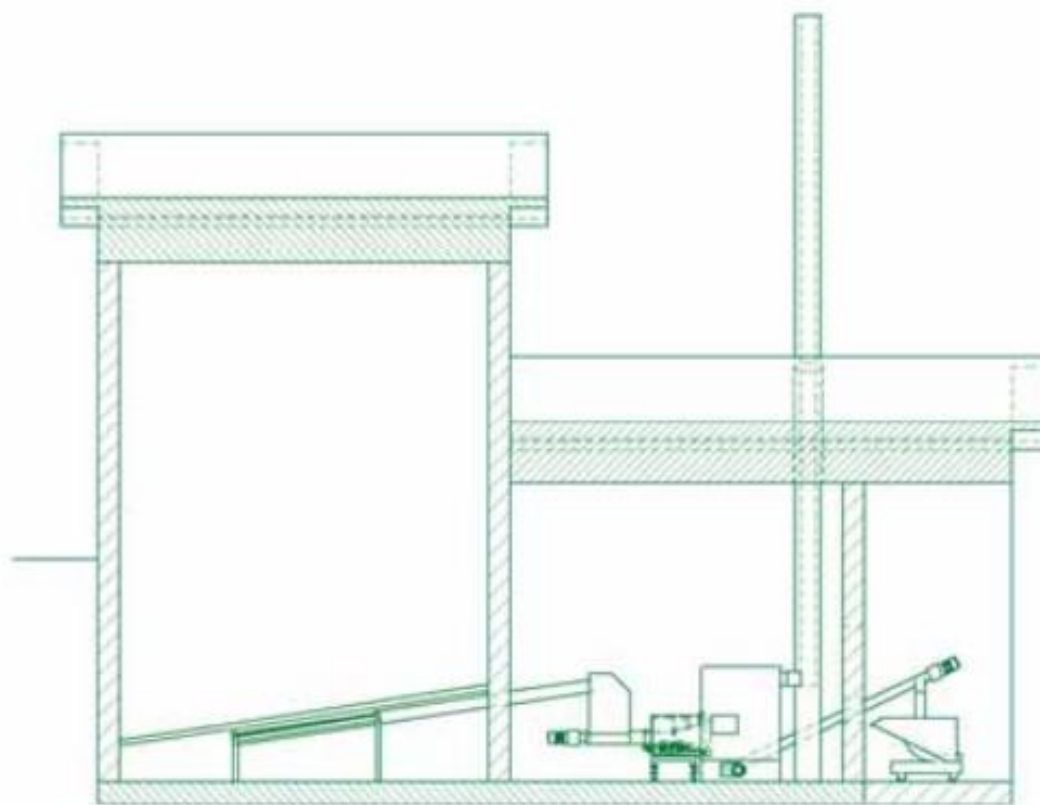
Kuva 4. Kiinteän polttoaineen lämpökeskus periaatekuva. (Metsäkeskus, 2008).

Kuvassa 4 on tyypiesimerkki kiinteän polttoaineen lämmitysjärjestelmästä. Kuvassa on tunnistettavissa polttoainevarasto ja kattilahuone. Kuvassa on nähtävissä myös polttoaineen syöttölaitteisto sekä erillinen tuhkanpoisto. Kuvan kaltaisissa kiinteän polttoaineen

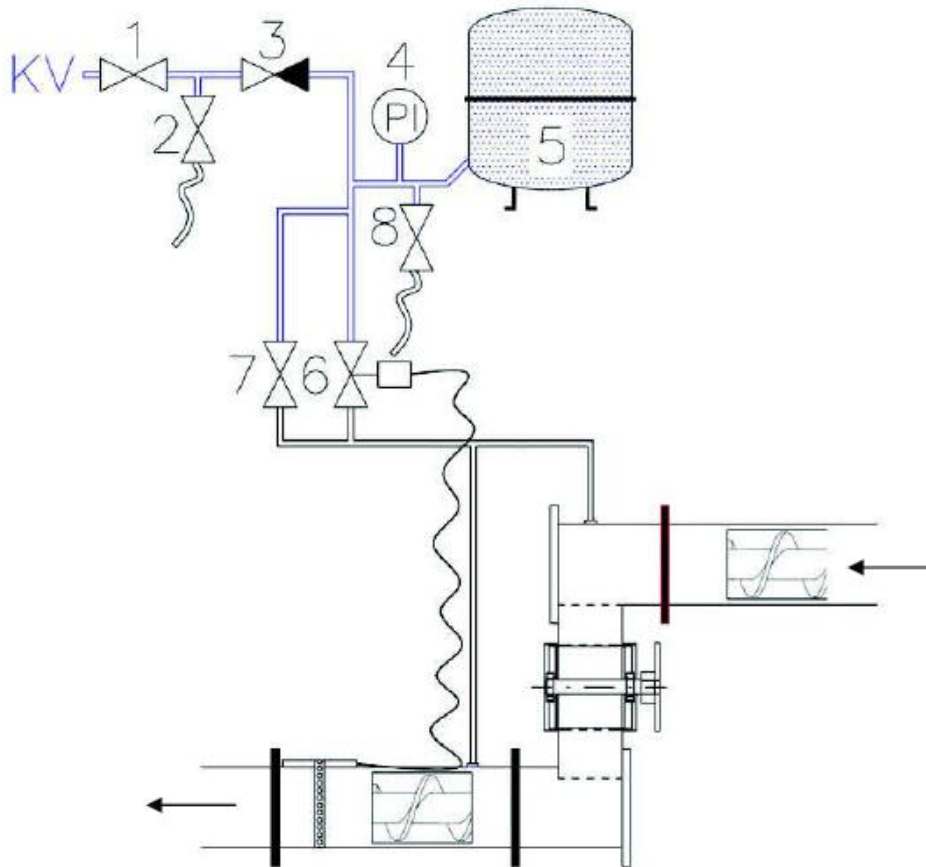
**Kytännät:**

1. = Järjestelmän pääsulkuventtiili, norm. asento: AUKI
2. = Järjestelmän koestusventtiili, norm. asento: KIINNI
3. = Takaiskuventtiili
4. = Painemittari (sammutusjärjestelmän paineen mittaus)
5. = Käyttövedelle soveltuva kalvopainesäiliö. Paineastiakoko sammutusvesipistettä kohden väh. 25 l, kun syöttö- / siirtoruuvin vaippaputken sisäpoikkipinta-ala maks. 250 cm<sup>2</sup>. Yli 250 cm<sup>2</sup> -> väh. 50 l.
6. = Itsetoiminen termostaattiohjattu venttiili (AVTA), tai muu vastaava lämpötilaan perustuva ohjausventtiili
7. = Sulkuventtiili järjestelmän käsinlaukaisuun, norm. asento: KIINNI
8. = Kalvopainesäiliön tyhjennysventtiili (paineen nollaus) kalvopaineastian esipaineen tarkistamista varten.

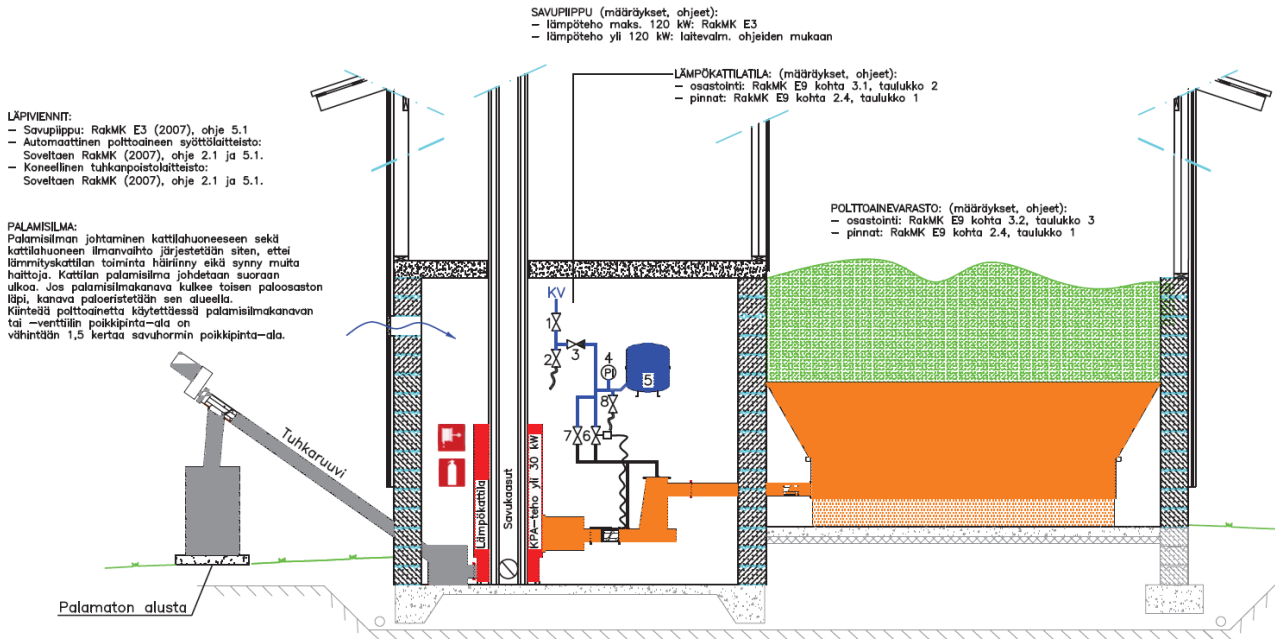
Kuva 6. Periaatekuva kiinteän polttoaineen lämpökeskuksen turvallisesta toteutuksesta vuonna 2011 (Rintamaa, 2011).

Kuvissa 6 esitetään periaatekuva kiinteän polttoaineen lämmitysjärjestelmän eräästä laitekokoonpanosta. Rintamaa (2011, s. 26–32) on laatinut kuvan sen aikaiseen säädöspohjaan perustuen, ja hän on niiden avulla ohjeistanut Etelä-Pohjanmaan pelastuslaitoksen alueella rakentamiseen ryhtyneitä. Kuvissa on huomioitu myös Finanssialan keskusliiton kiinteän polttoaineen lämmitysjärjestelmän turvallisuusohje ja muita hyväksi koettuja turvallisuusratkaisuja. Kuvassa 7 on esitetty ohje polttoainesäiliön sijoittamisesta rakennuksen seinustalle huomioiden palo-osastointitarve, mikäli polttoainesäiliö sijoitetaan alle neljän metrin etäisyydelle julkisivusta.

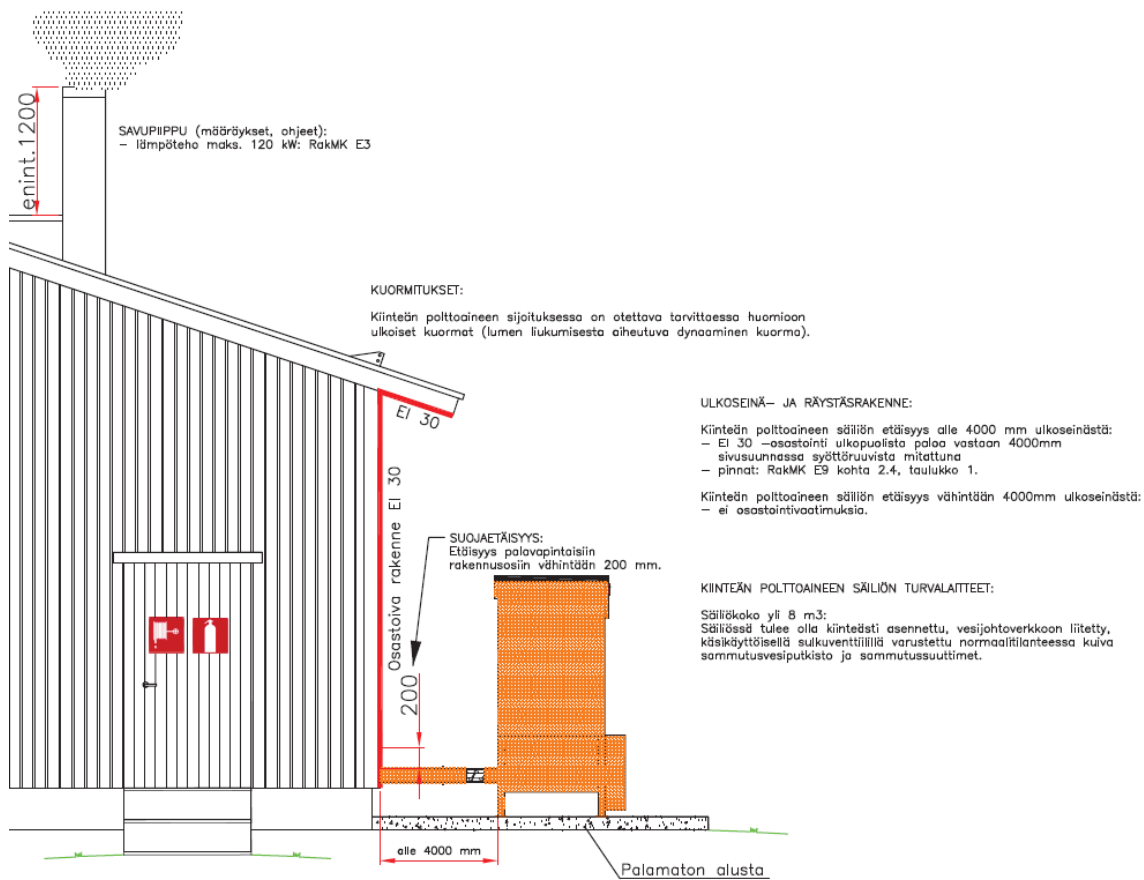
Kuva 7. Periaatekuva polttoainesäiliön turvallisesta sijoittamisesta rakennuksen seinustalle vuonna 2011 (Rintamaa, 2011).

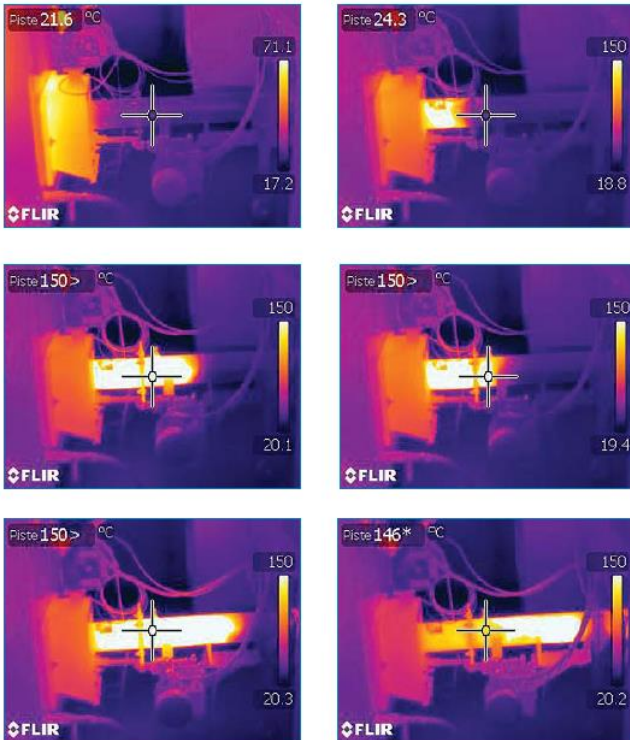
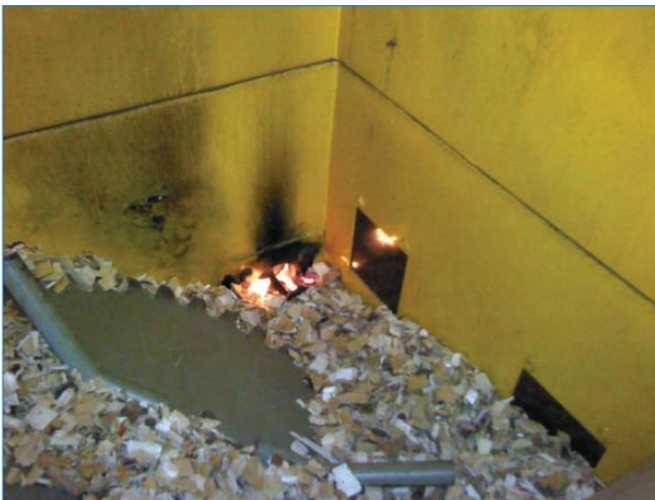
Kuva 8. Takapalon eteneminen syöttöruuvissa. (Backman ym. 2012).

Kuva 9. Takapalo polttoainesäiliössä. (Backman ym, 2012).

Kuvassa 8 ja 9 on kuvattu takatulen eteneminen polttoaineruuvissa polttoainesäiliöön. Kuvissa on simuloitu takapalon syttyminen ja eteneminen jättämällä polttoainesäiliön kansi auki. Testissä palo eteni pituudeltaan 0,69m syöttöruuvista hakesäiliöön 53 minuutissa. Takapalo sammui itsestään heti kannen sulkemisen jälkeen. Testin aikana ruuvissa ollut takapalon estävä turvalaite eli vesisammutus oli kytketty pois päältä.

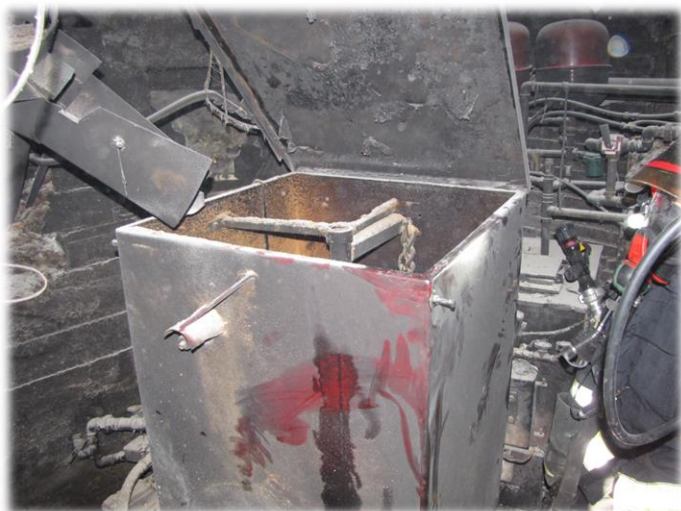
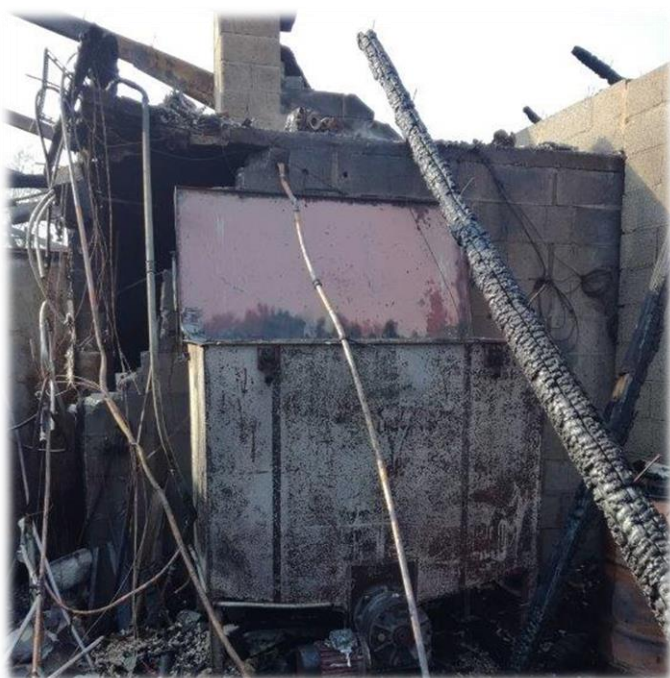
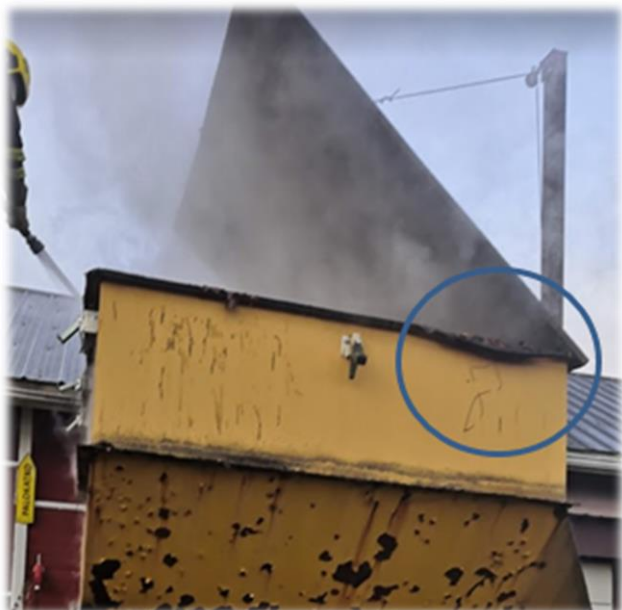
Kuva 10. Polttoainesäiliö jossa kansi teljetty auki. (Etelä-Pohjanmaan pelastuslaitos palontutkinta, i.a.).

Kuva 11. Polttoainesäiliön kansi jätetty auki (Etelä-Pohjanmaan pelastuslaitos palontutkinta, i.a.).

Kuva 12. Polttoainesäiliön tiiviste viallinen (Etelä-Pohjanmaan pelastuslaitos palontutkinta, i.a.).

Pienempien alle 30kW laitteistojen yhteydessä oleva ilmatiivis palamaton polttoainesäiliö pettää varsin usein yhtenä turvajärjestelmän osana. Kuvissa 10 ja 11 on esimerkit, joissa säiliön kansi on ollut auki kokonaan tai osittain. Näin on toimittu esimerkiksi siksi, että säiliö olisi helpompi ja nopeampi täyttää. Kuvassa 12 on tyyppiesimerkki kannen tiiveyteen liittyen, jossa kannen tiiviste on viallinen tai puuttuu peräti kokonaan. Tiiveys pettää myös silloin, jos säiliössä on reikiä tai kansi on vikaantunut säiliön kuormaintäytön yhteydessä.

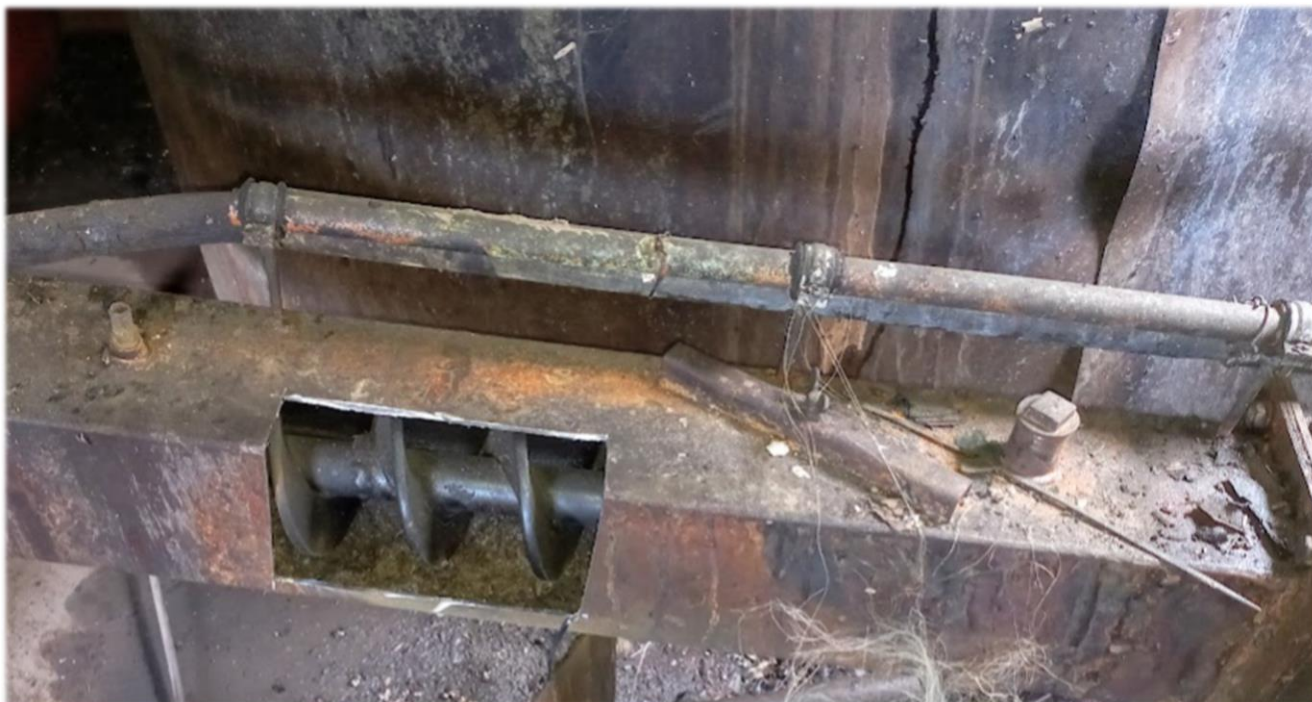
Kuva 13. Puuttuva vesisammutusjärjestelmä (Etelä-Pohjanmaan pelastuslaitos palontutkinta, i.a.).

Vesisammutusjärjestelmiin liittyviä puutteita on havaittavissa myös hyvin monella palopai-  
kalla. Vesisammutusjärjestelmät on joko poistettu käytöstä sulkemalla vesiyhteen hana tai  
niihin on tehty muutoksia, jotka estävät sammutusjärjestelmän toiminnan. Kuvassa 13 on  
tyypillinen tilanne, jossa syöttöruuvista puuttuu sammutusjärjestelmä kokonaan. Kuvassa  
oleva reikä on palontutkinnan aikana tehty, eikä liity siten tulipalon syttymiseen.

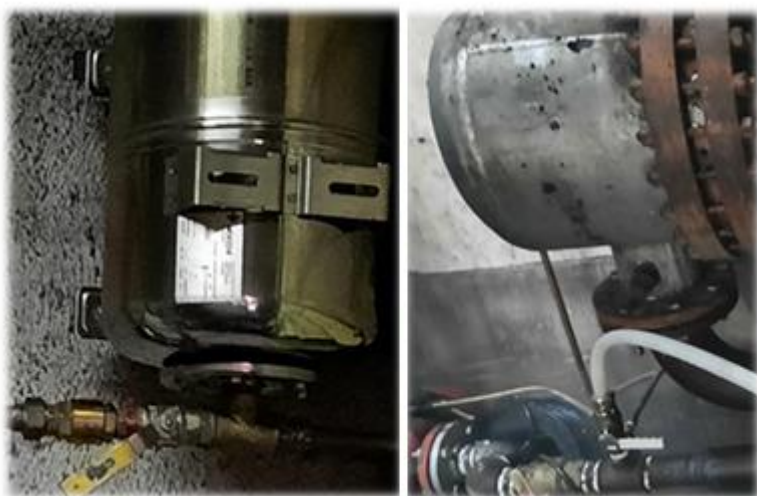
Kuva 14. Vesisammutusjärjestelmän vesihanoja (Etelä-Pohjanmaan pelastuslaitos palon-  
tutkinta, i.a.).

Kuvassa 14 on tyyppitilanteita, joissa vesijohtoverkkoon kytketyn sammutusjärjestelmän toiminta on ollut estetty tai rajoitettu suljettujen tai osittain suljettujen vesihanojen takia. Monesti vesiventtiilit on suljettu siitä syystä, että toimivista vesisammutuksista aiheutuu ylimääräistä työtä, kun kastunutta polttoainetta on työlästä saada uudelleen syttymään. Moni kiinteän polttoaineen lämmitysjärjestelmän omista kokee toteutuneen vesi sammutuksen sammutusjärjestelmän toimimattomuutena, eikä onnistumisena.

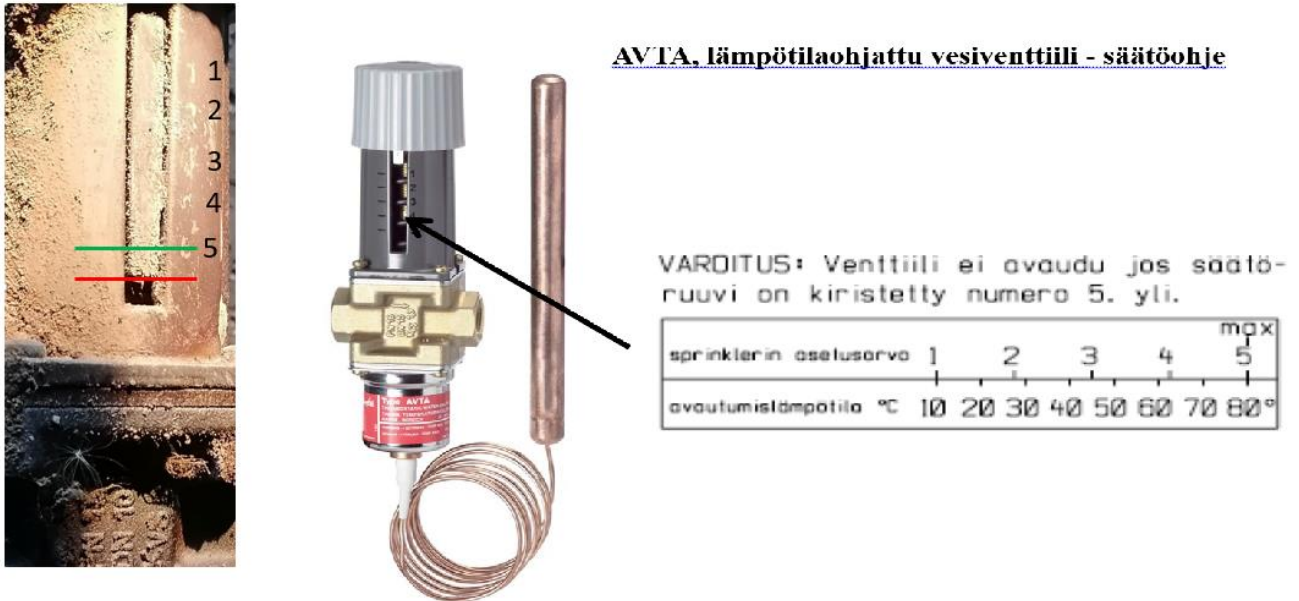
Kuva 15. Väärin säädetty sammutusjärjestelmän venttiili. (Etelä-Pohjanmaan pelastuslaitos palontutkinta, i.a.).

Kuvassa 15 on esitetty väärin säädetty omatoiminen lämpötilaohjattu avta-termostaattiventtiili vesisammutusjärjestelmässä, joka edesauttoi takapalon pääsemisen polttoainevaraan aiheuttaen isot vahingot. Kuvaan 5 liitetyn säätöohjeen mukaisesti venttiilin säätöminen maksimiin, yli asetussarvon viisi, saattaa aiheuttaa venttiilin täydellisen sulkeutumisen, eikä se enää avaudu lämpötilan noususta. Kuvan 15 esimerkkiin liittyvässä tulipalossa venttiili oli niin jumissa, ettei sen kapillaarianturin lämmittäminen palontutkinnan yhteydessä aiheuttanut termostaattiventtiilin avautumista. Vasta venttiilin säädön laskeminen asetussarvoon viisi mahdollisti venttiilin toiminnan. Kyseissä kuvassa 15 olevan säätöohjeen primäärilähdettä ei saatu tämän opinnäytetyön yhteydessä selvitettyä, mutta se on päätyntä pelastuslaitoksen käyttöön palotarkastaja Jarmo Rintamaan kontaktien kautta ja sen avulla on koulutettu valvontahenkilöstöä.

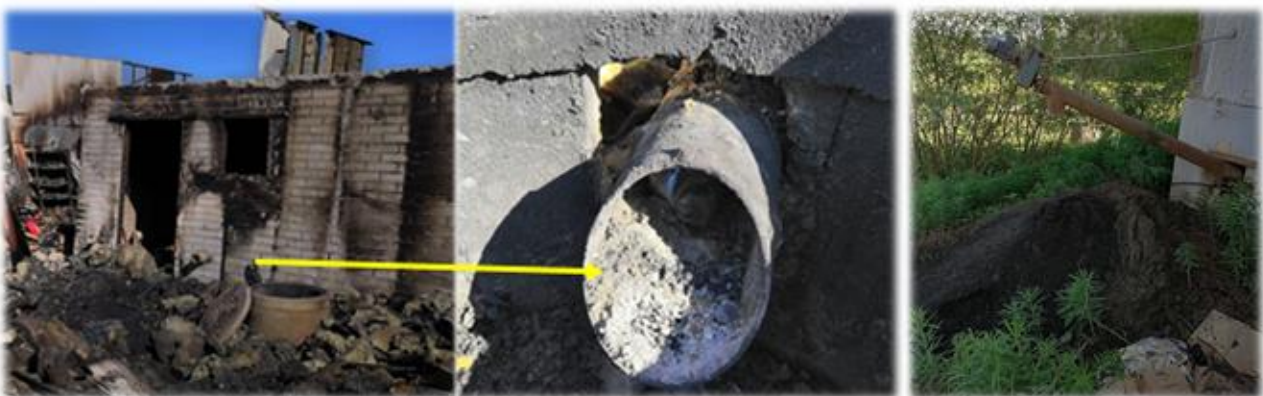
Kuva 17. Tuhkanpoiston puutteet (Etelä-Pohjanmaan pelastuslaitos palontutkinta, i.a.).

Myös puutteellisesti käytetty tai toteutettu automaattinen tuhkanpoisto aiheuttaa useita rakennuspaloja tai rakennuspalovaaroja. Tyypillisimmillään kuvassa 17 näkyvät tuhkanpoiston puutteet liittyvät siihen, että tuhka kuljetetaan ruovikuljettimella suoraan rakennuksen

ulkopuolelle, mutta palamaton tiivis astia puuttuu, jonka seurauksena kuvassa palo leviää ensin maastoon ja siitä rakenteisiin. Aina ei ole otettu huomioon myöskään sitä, että myös tuhkaruuvien pinta saattaa kuumeta vaarallisen kuumaksi, jolloin se voi sytyttää palavia rakenteita esimerkiksi läpiviennissä. Ulkoseinänä voi olla esimerkiksi harkkorakenteisen kattihuoneen lautaverhottu ulkoseinä, joka syttyy kuumenneen tuhkaruuvien läpiviennistä. Erikseen mainittakoon tässä yhteydessä, että tälle tuhkaruuvien suojaetäisyydelle ei ole missään esitetty vaatimusta, ei edes tässä opinnäytetyössä useasti viitatussa Finanssialan keskusliiton turvallisuusohjeessa.

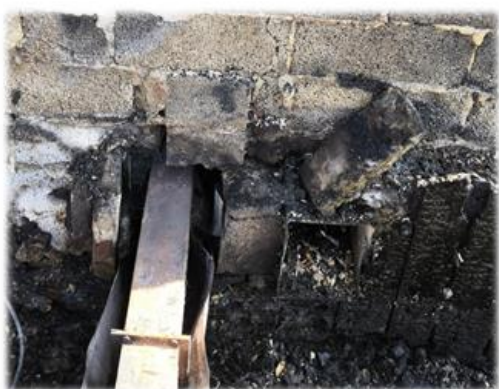
Kuva 18. Syöttöruuvien seinäläpivienti (Etelä-Pohjanmaan pelastuslaitos palontutkinta, i.a.).

Kuvassa 18 on takapalossa kuumentuneen syöttöruuviin liittyvä esimerkki. Aina ei ole otettu huomioon sitä, että myös syöttöruuvien pinta saattaa kuumeta vaarallisen kuumaksi, joka voi sytyttää palavia rakenteita esimerkiksi läpiviennissä. Kuvassa kattihuoneen ulkoseinä on ollut harkkorakenteinen, mutta sen palavarakenteinen ulkopuolen lautaverhous on ulottunut liian lähelle syöttöruuvien pintaa läpiviennin kohdalla. Erikseen mainittakoon tässä yhteydessä, että tälle syöttöruuvien suojaetäisyydelle ei ole missään esitetty vaatimusta, ei edes tässä opinnäytetyössä useassa asiayhteydessä viitatussa Finanssialan keskusliiton turvallisuusohjeessa.

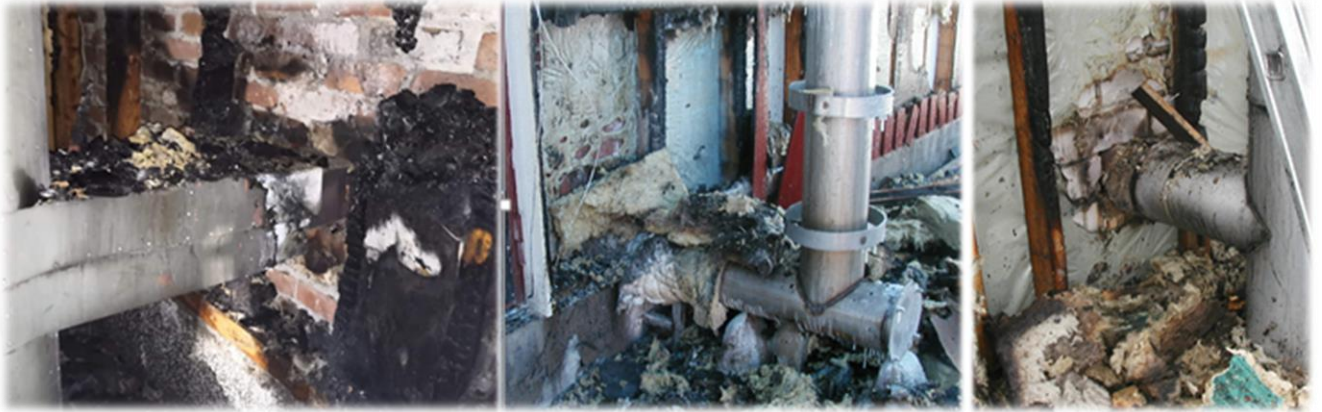
Kuva 19. Savuhormien vaakaläpiviennissä syttyneitä paloja (Etelä-Pohjanmaan pelastuslaitos palontutkinta, i.a.).

Kiinteitä polttoaineita käyttävien lämpökeskusten yhteydessä käytetään monesti niin sanottuja omavalmistettuja metallisavuhormeja. Niihin liittyviä tulipaloja on sattunut useita oman työurani varrelle. Kuvassa 19 on tyypiesimerkkejä savuhormien vaakaläpivienneistä tulipalon alkupisteenä riittämättömän suojaetäisyyden johdosta.

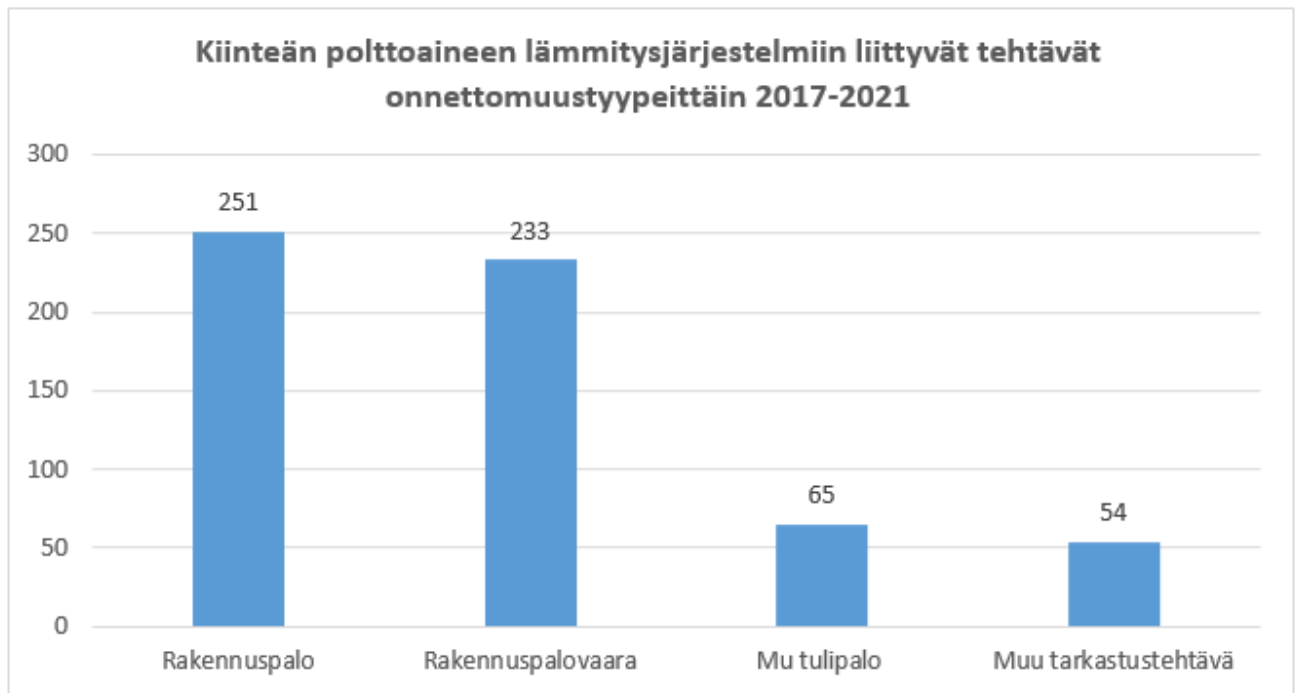
Kuvio 3. Tehtävät onnettomuustyypeittäin 2017-2021 (Pronto).

Kuvion 3 perusteella vuosien 2017-2021 tutkimusjoukossa oli eniten rakennuspaloja. Rakennuspalot yhdessä rakennuspalovaarojen ja muiden tulipalon kanssa muodostivat tutkimusaineistosta peräti 91 %.

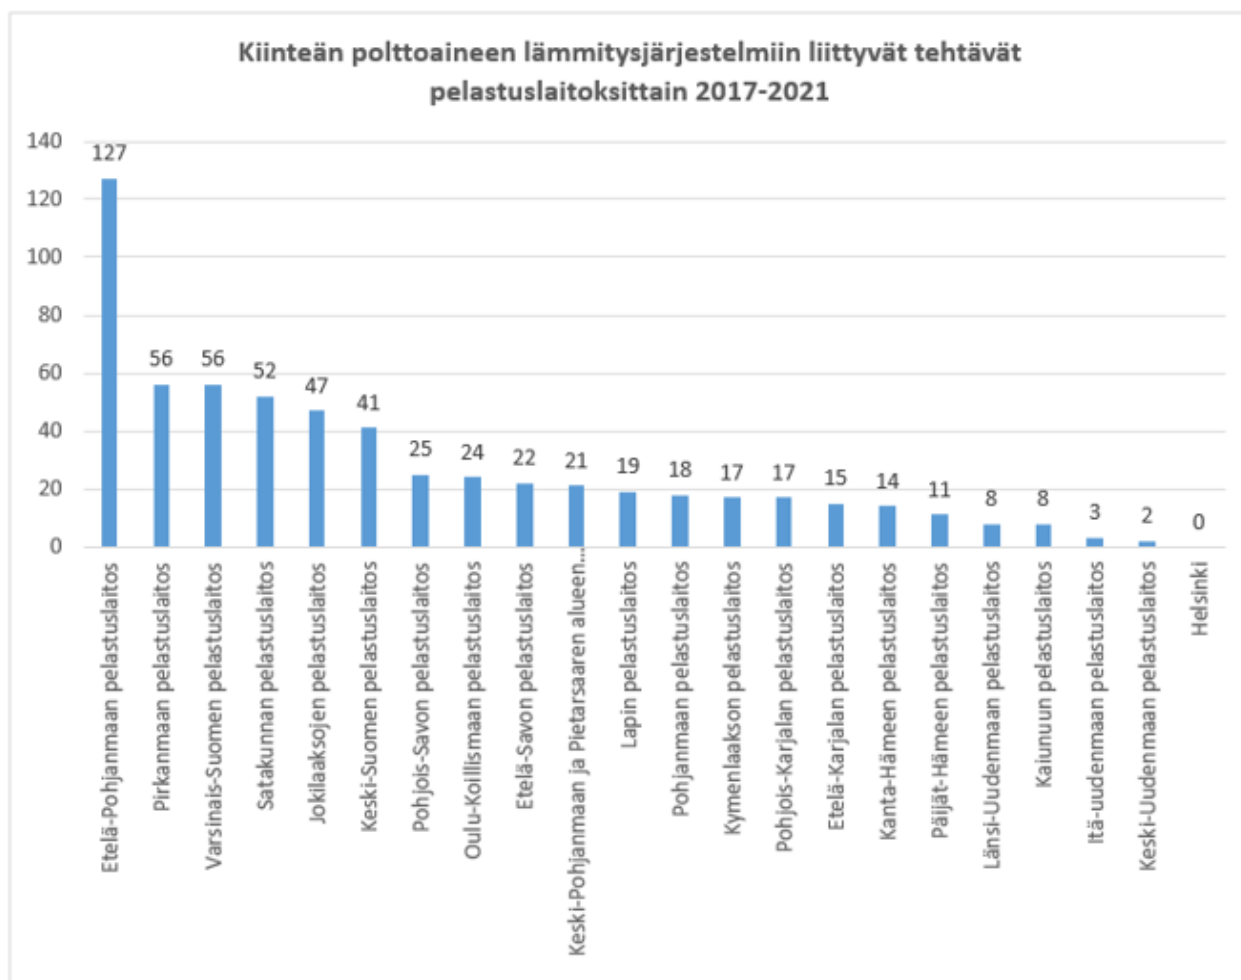
Kuvio 4. Tehtävien määrä pelastuslaitoksittain vuosien 2017-2021 aikana. (Pronto).

Kuvio 4 mukaan tilanne on erityisen huono Etelä-Pohjanmaalla. Kuvio 4 ei kuitenkaan huomioi pelastuslaitoksen alueella olevien maatilojen määrää, joten tämän kuvion perustella ei voi tehdä johtopäätöksiä siitä, että Etelä-Pohjanmaalla järjestelmät olisivat yleisesti huonommin hoidettuja tai teknisesti huonommin toteutettuja. Etelä-Pohjanmaa on Suomen suurin maakunta maatilojen määrässä mitattuna, ja se selittää korkeaa esiintymistä osittain. On kuitenkin tunnistettava, että tässä tutkimusjoukossa on muuallakin syttyneitä kiinteän polttoaineen lämpökeskusten tulipaloja, kuin pelkillä mautiloilla. Tätä tutkimusta ei siis ole rajattu mautiloille, vaikkakin se lieneekin suurin kiinteän polttoaineen käyttäjä.

Tutkimusaineisto osoittaa kuviossa 4 kiinteän polttoaineen tulipalojen olevan selvästi yleisin Etelä-Pohjanmaan pelastuslaitoksen toimialueella verrattuna mihin muuhun pelastuslaitokseen tahansa.

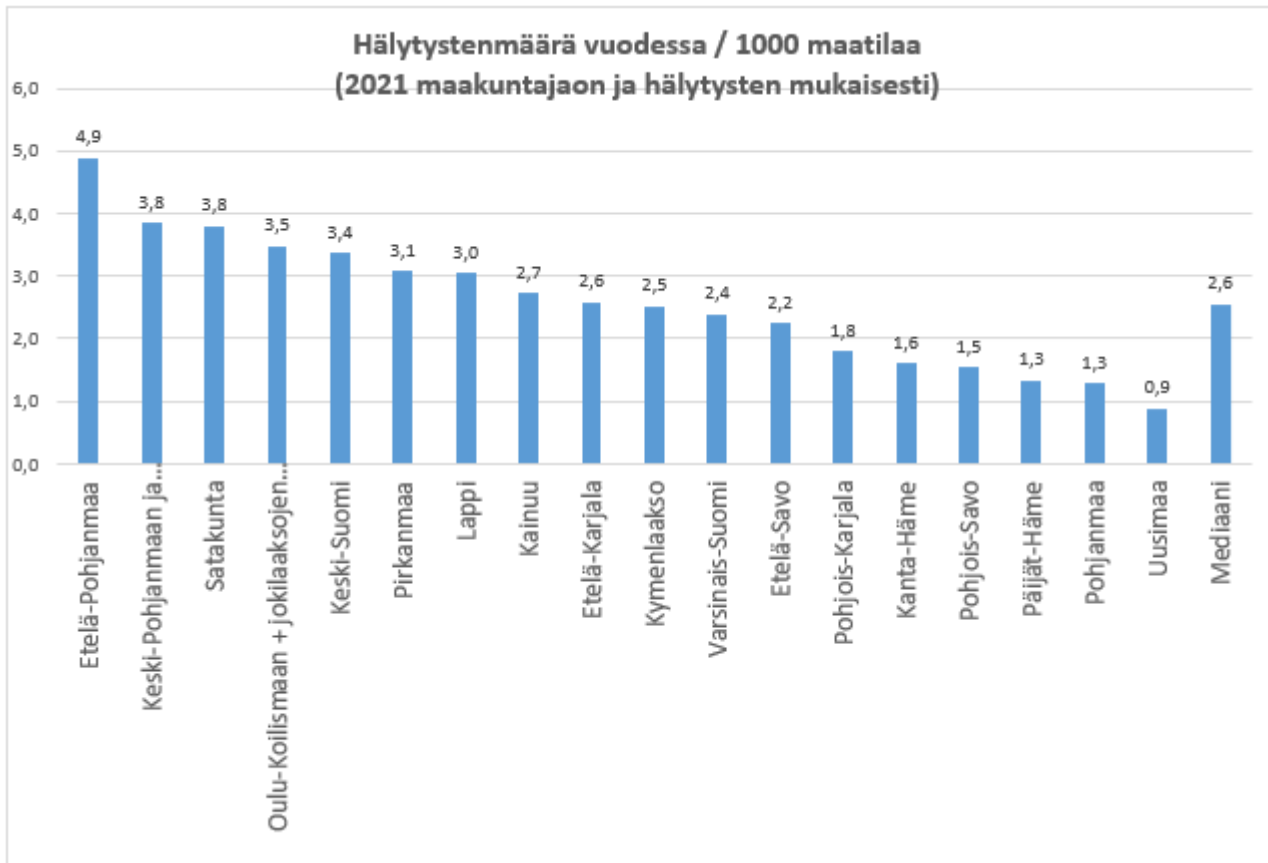
Kuvio 5. Tehtävien määrä vuodessa maakunnittain jokaista tuhatta tilaa kohden vuonna 2021. (Pronto ja Luonnonvarakeskus).

Kuviossa 5 on tutkimukseen liittyvien hälytysten määrä suhteutettu maatalojen määrässä tuhatta tilaa kohden, ja siitä seuraakin pienemmät erot pelastuslaitosten välille, kun mitä kuvion 4 tehtävämääristä voitiin päätellä.

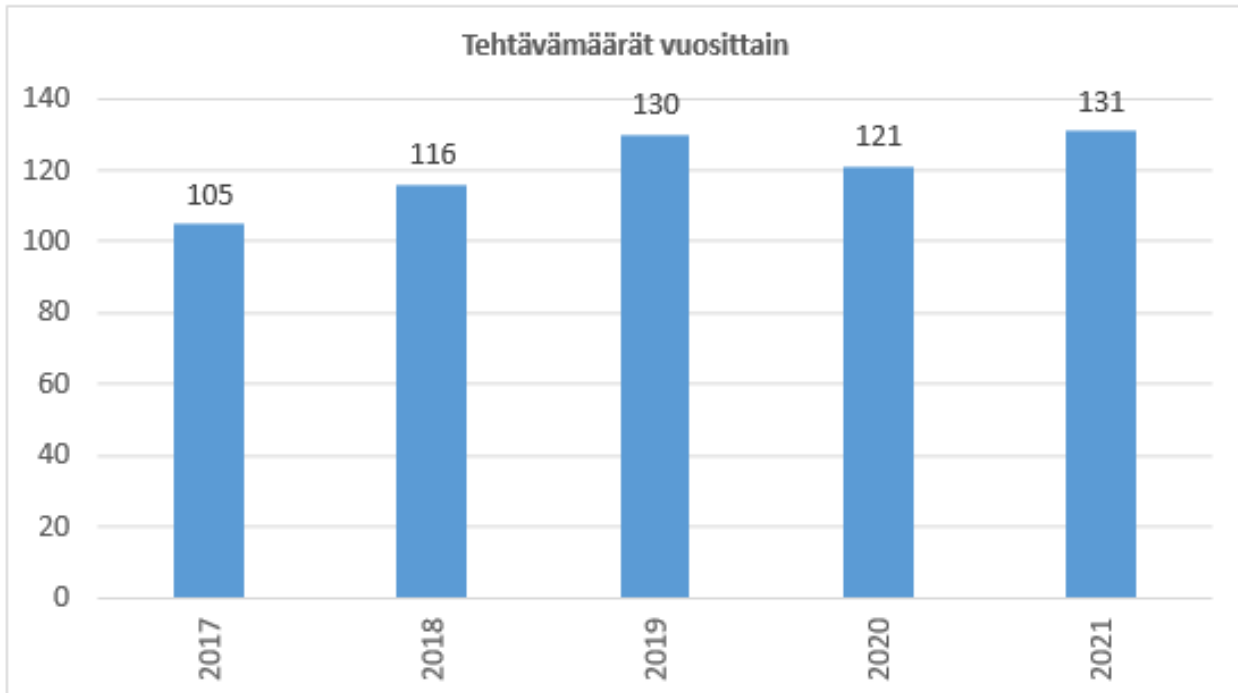
Kuvio 6. Kiinteän polttoaineen lämmitysjärjestelmiin liittyvien hälytystehtävien määrä vuosittain 2017–2021. (Pronto).

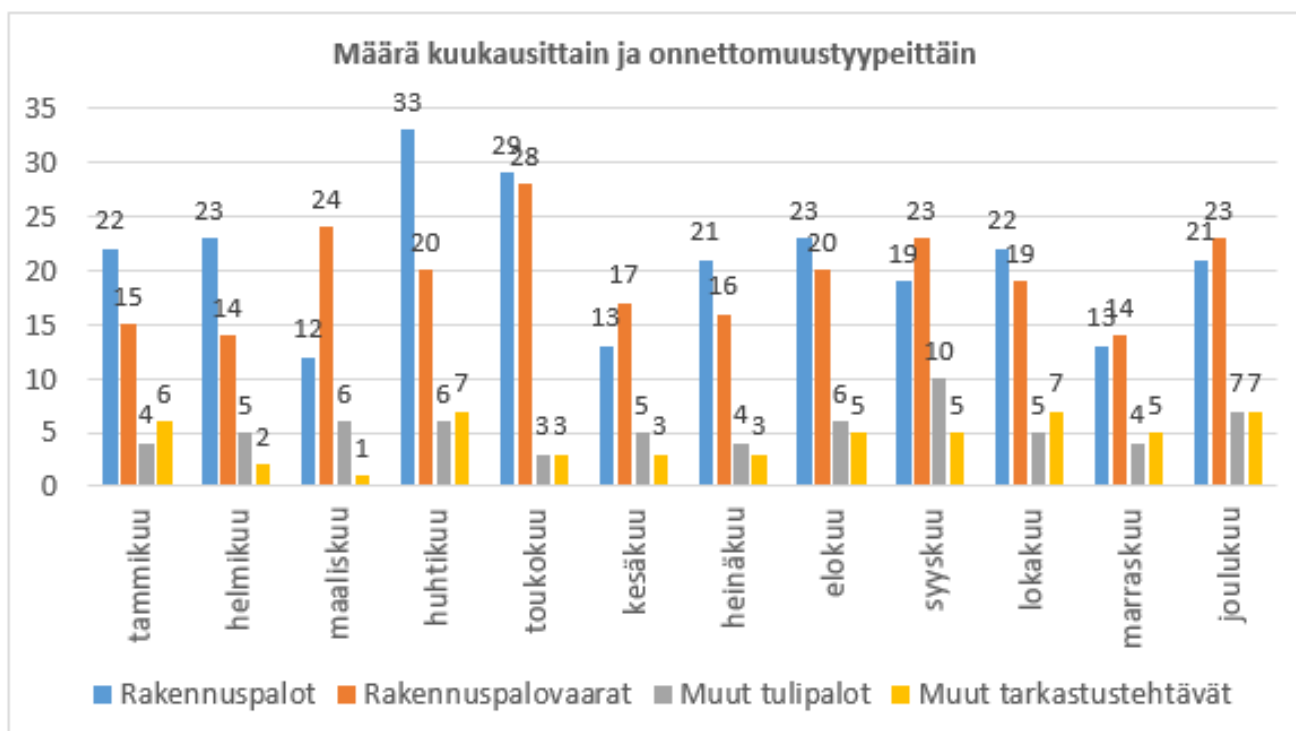
Kuvio 7. Kiinteän polttoaineen lämmitysjärjestelmiin liittyvien hälytystehtävien määrä kuukausittain ja onnettomuustyypeittäin vuosina 2017-2021. (Pronto).

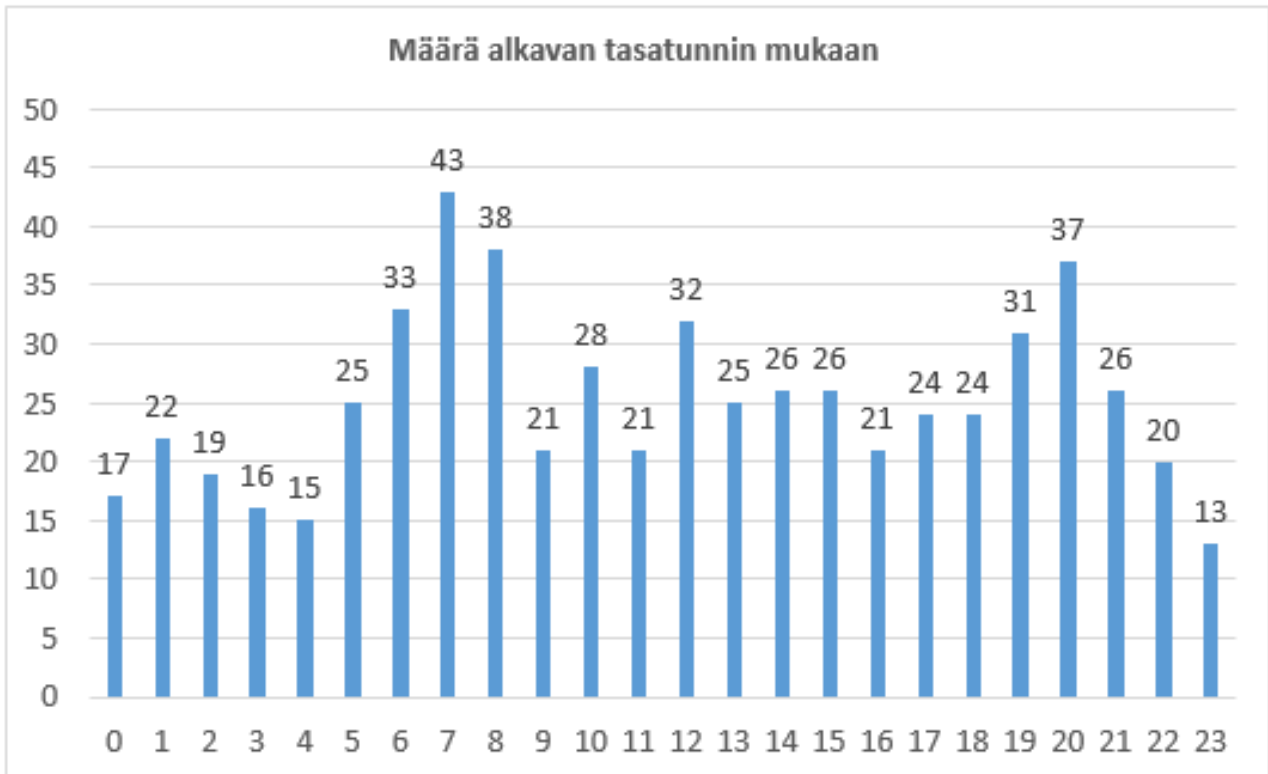
Kuvio 8. Kiinteän polttoaineen lämmitysjärjestelmiin liittyvien hälytystehtävien määrä alkavan tasatunnin mukaan vuosina 2017-2021. (Pronto).

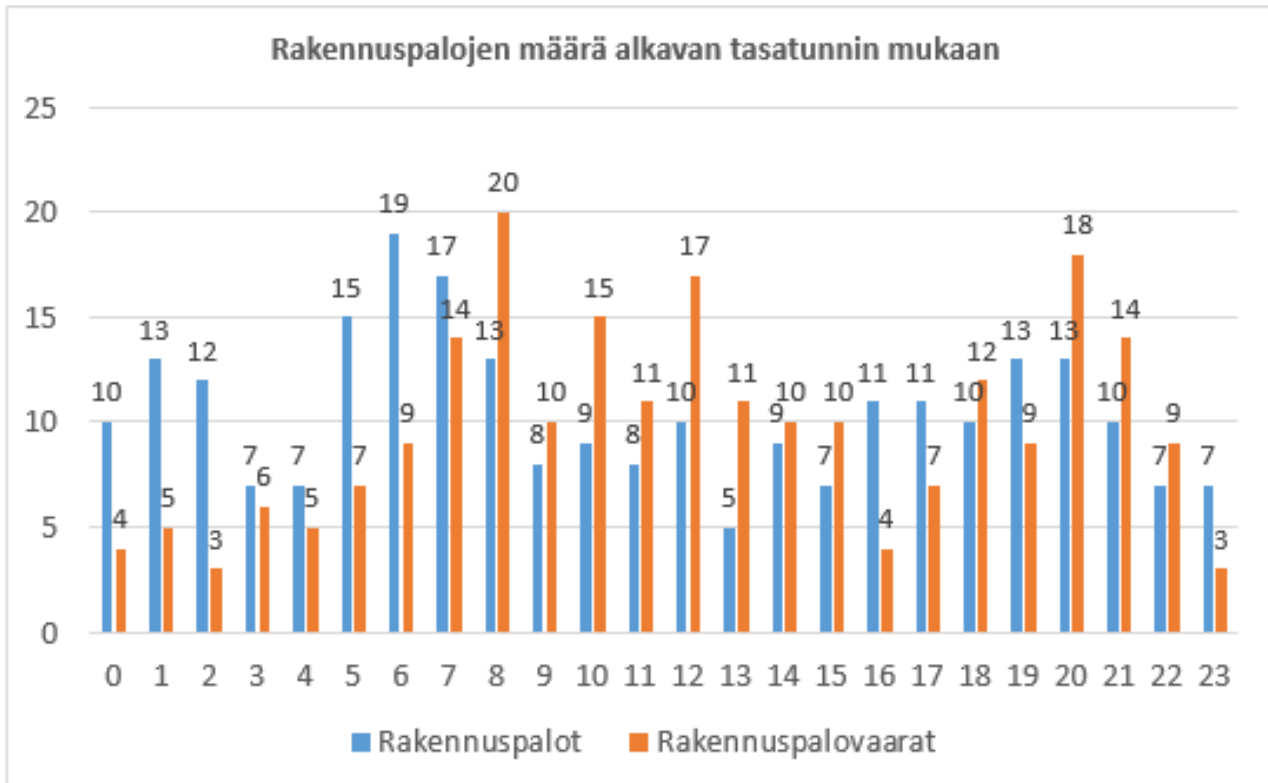
Kuvio 9. Kiinteän polttoaineen lämmitysjärjestelmiin liittyvien rakennuspalojen ja rakennuspalovaarojen määrä alkavan tasatunnin mukaan vuosina 2017-2021. (Pronto).

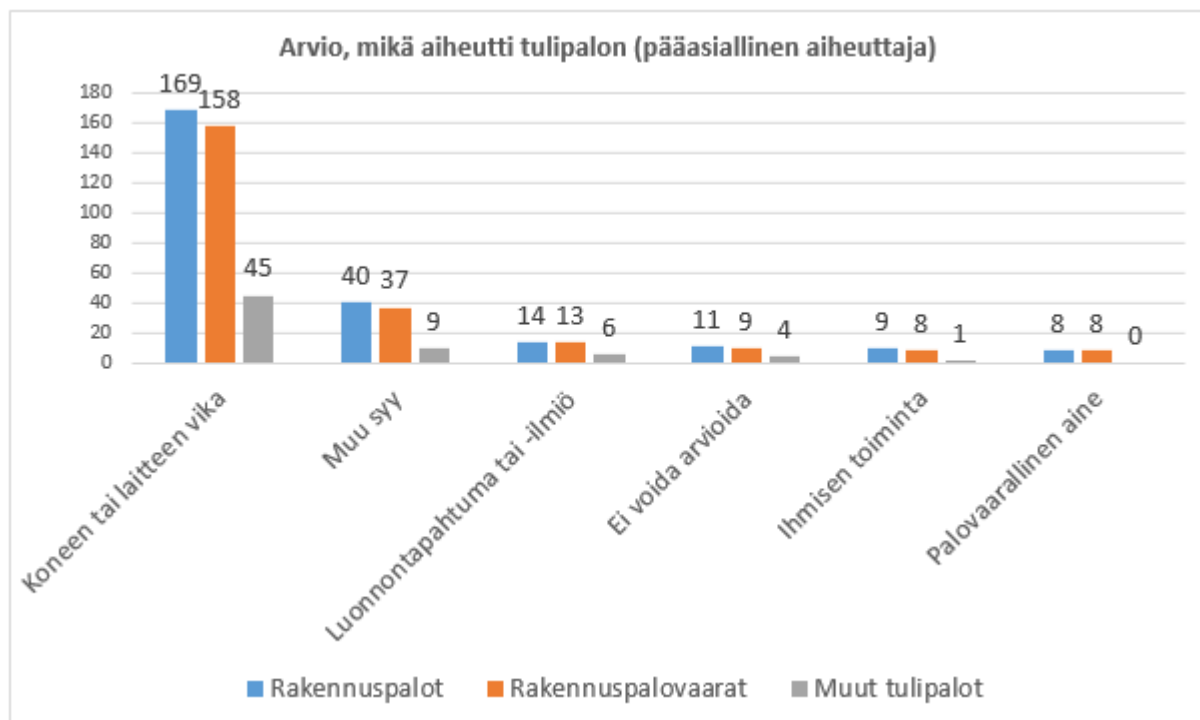
Kuvio 10. Kiinteän polttoaineen lämmitysjärjestelmiin liittyvien tulipalojen arvioitu aiheuttaja vuosina 2017–2021. (Pronto).

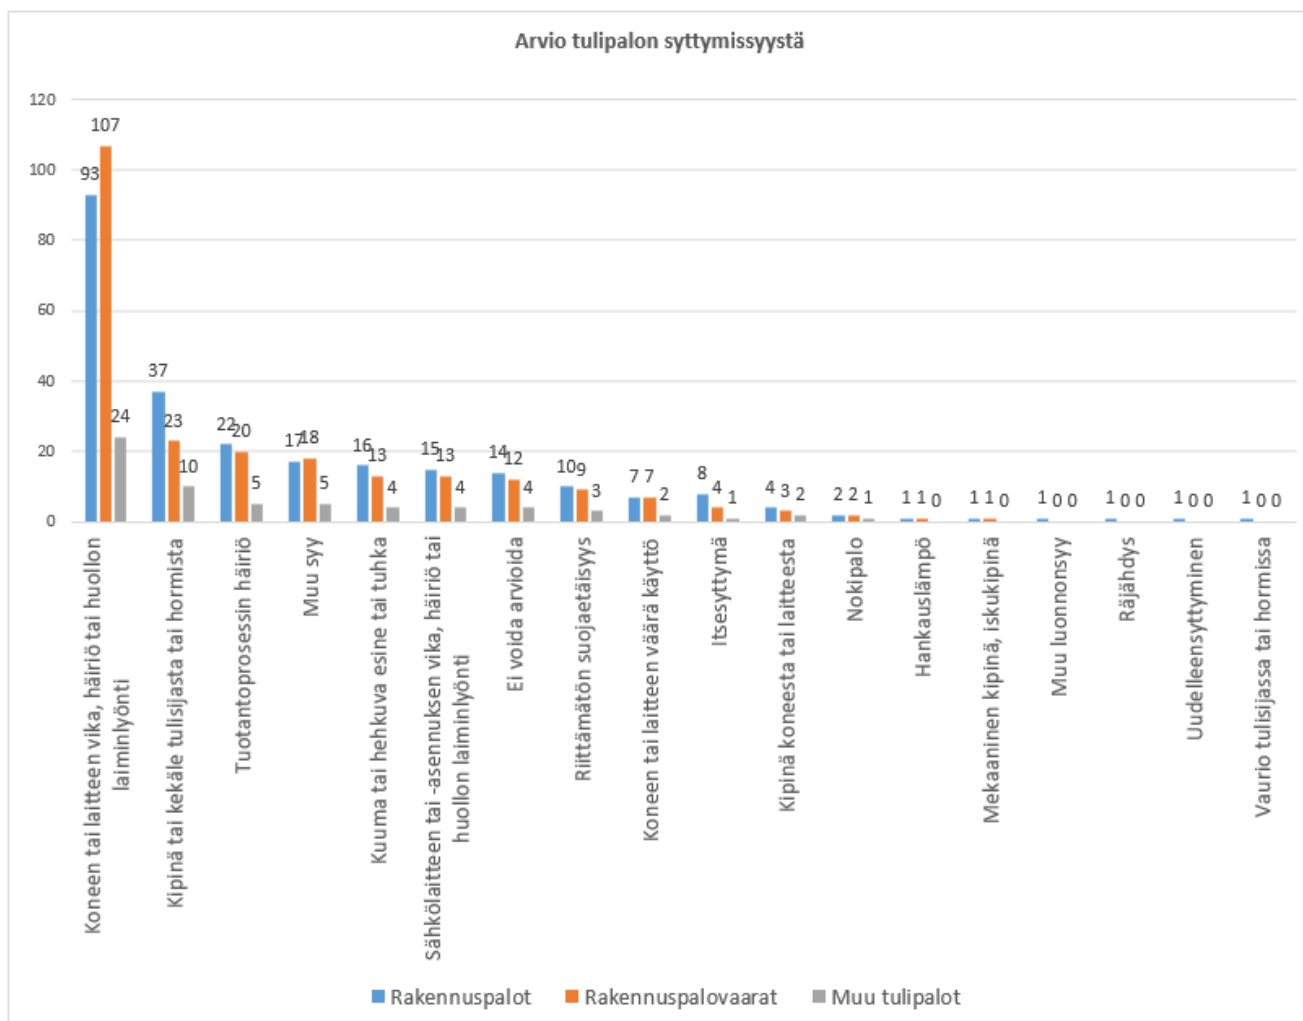
Kuvio 11. Kiinteän polttoaineen lämmitysjärjestelmiin liittyvien rakennuspalojen määrä, arvioidun tulipalon sytymissyyn perusteella vuosina 2017–2021. (Pronto).

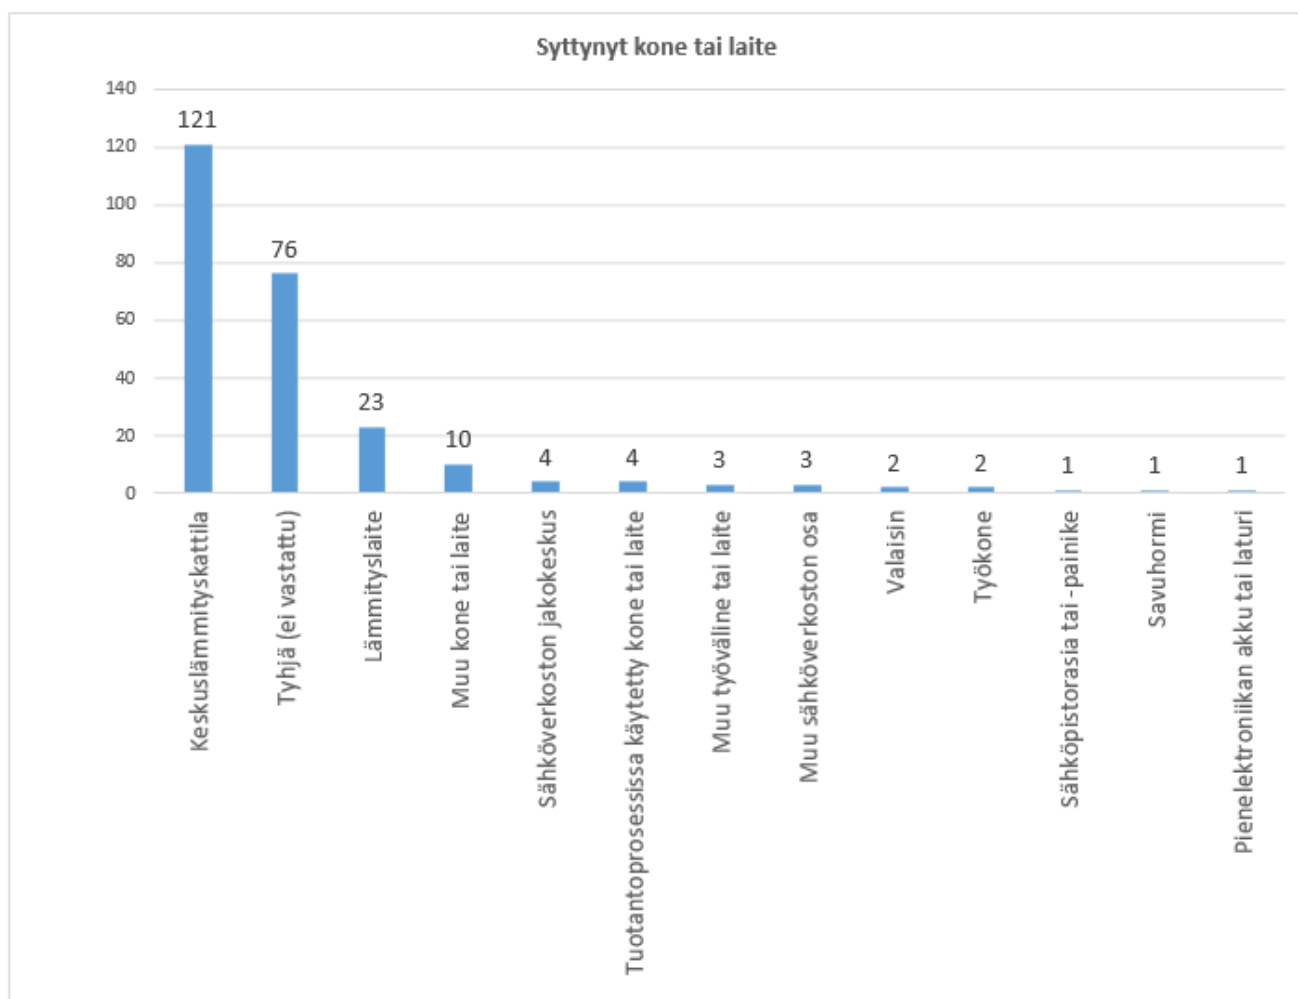
Kuvio 12. Kiinteän polttoaineen lämmitysjärjestelmiin liittyvissä rakennuspaloissa syttymiseen liittyväksi arvioitu kone tai laite vuosina 2017–2021. (Pronto).
