**Prontoon kirjatut kiinteän polttoaineen  
lämmitysjärjestelmiin liittyvät tulipalot  
vuosina 2017–2021**

Opinnäytetyö

Insinööri (ylempi AMK), Teknologiaosaamisen johtaminen

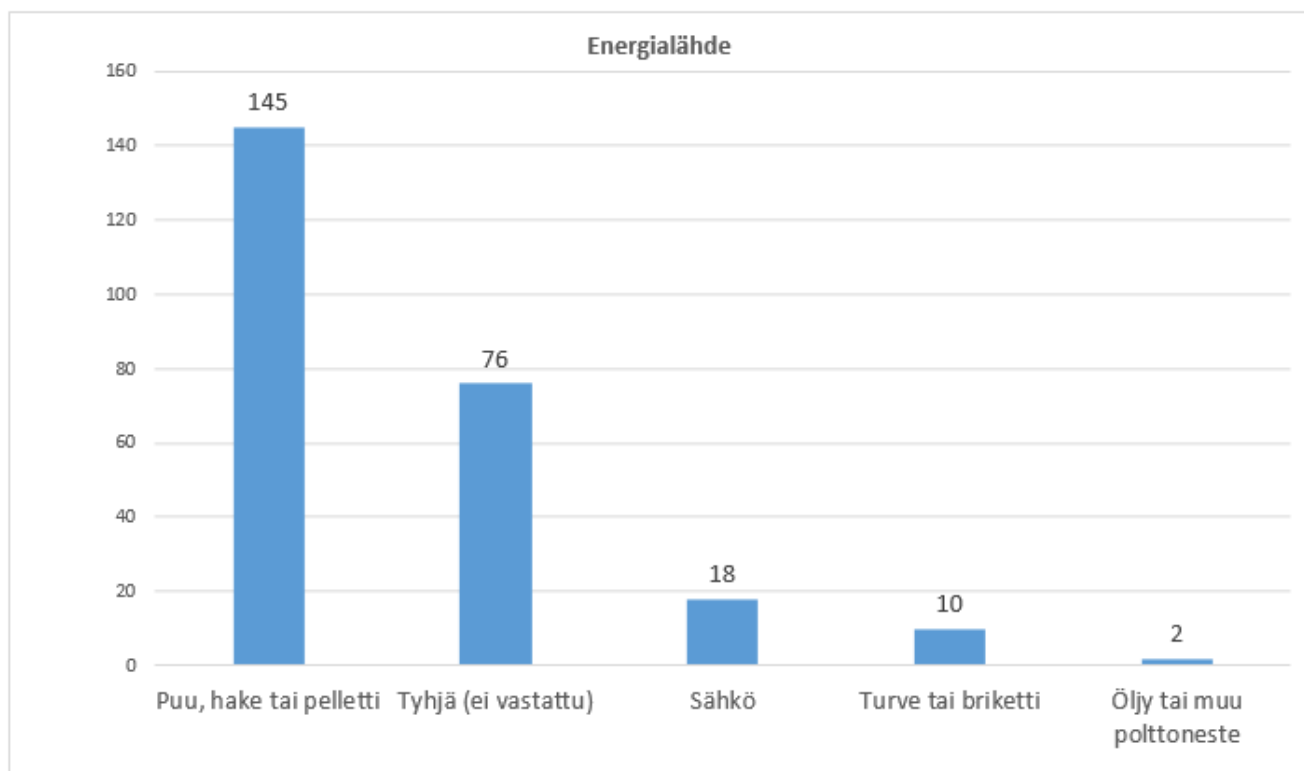
Kuvio 13. Kiinteän polttoaineen lämmitysjärjestelmiin liittyvissä rakennuspaloissa syttymiseen liittyväksi arvioidun koneen tai laite käyttämä energialähde vuosina 2017-2021. (Pronto).

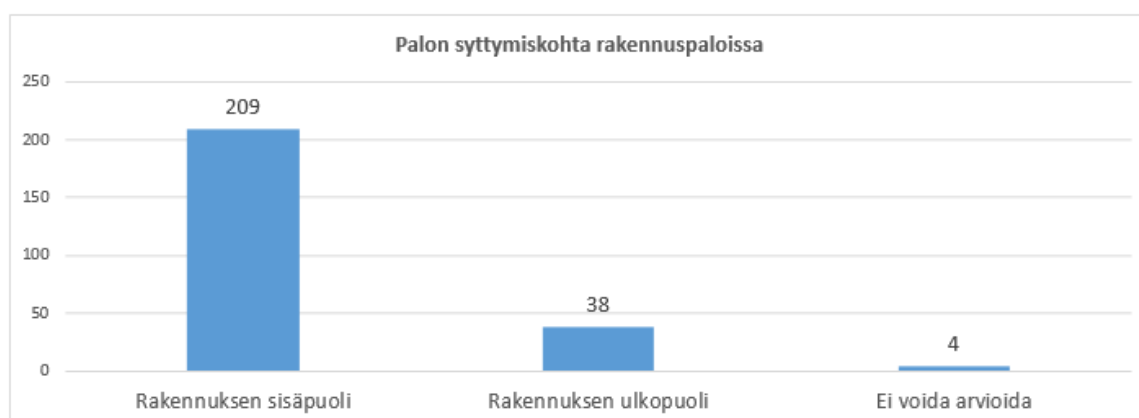
Kuvio 14. Kiinteän polttoaineen lämmitysjärjestelmiin liittyvissä rakennuspaloissa arvioitu palon syttymiskohta vuosina 2017–2021. (Pronto).

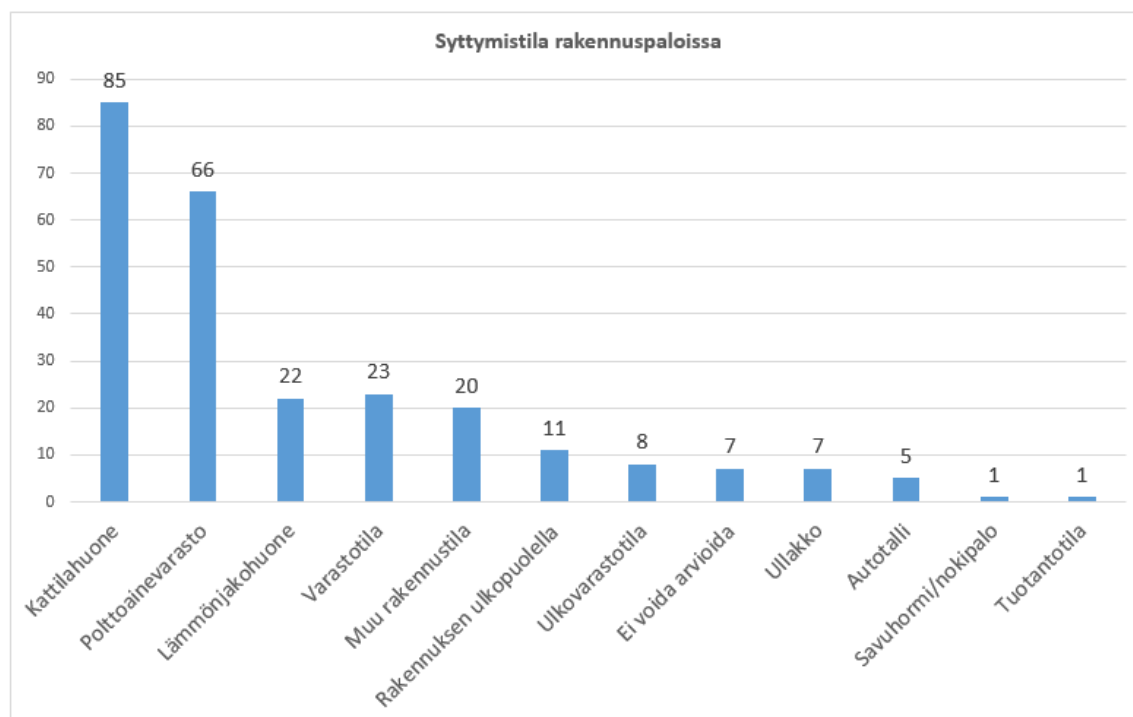
Kuvio 15. Kiinteän polttoaineen lämmitysjärjestelmiin liittyvissä rakennuspaloissa arvioitu palon syttymistila vuosina 2017-2021. (Pronto).

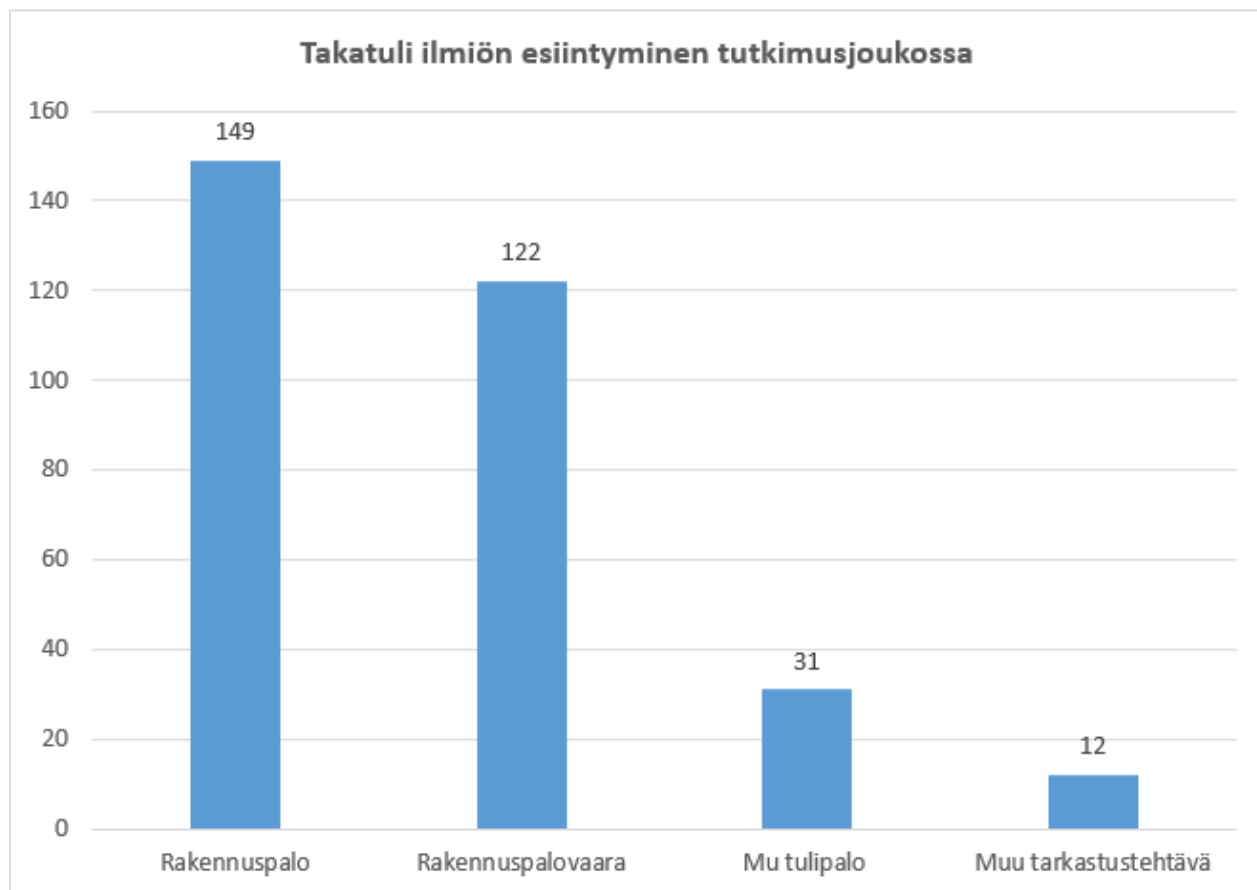
Kuvio 16. Kiinteän polttoaineen lämmitysjärjestelmiin liittyvien takapalojen määrä vuosina 2017-2021. (Pronto)

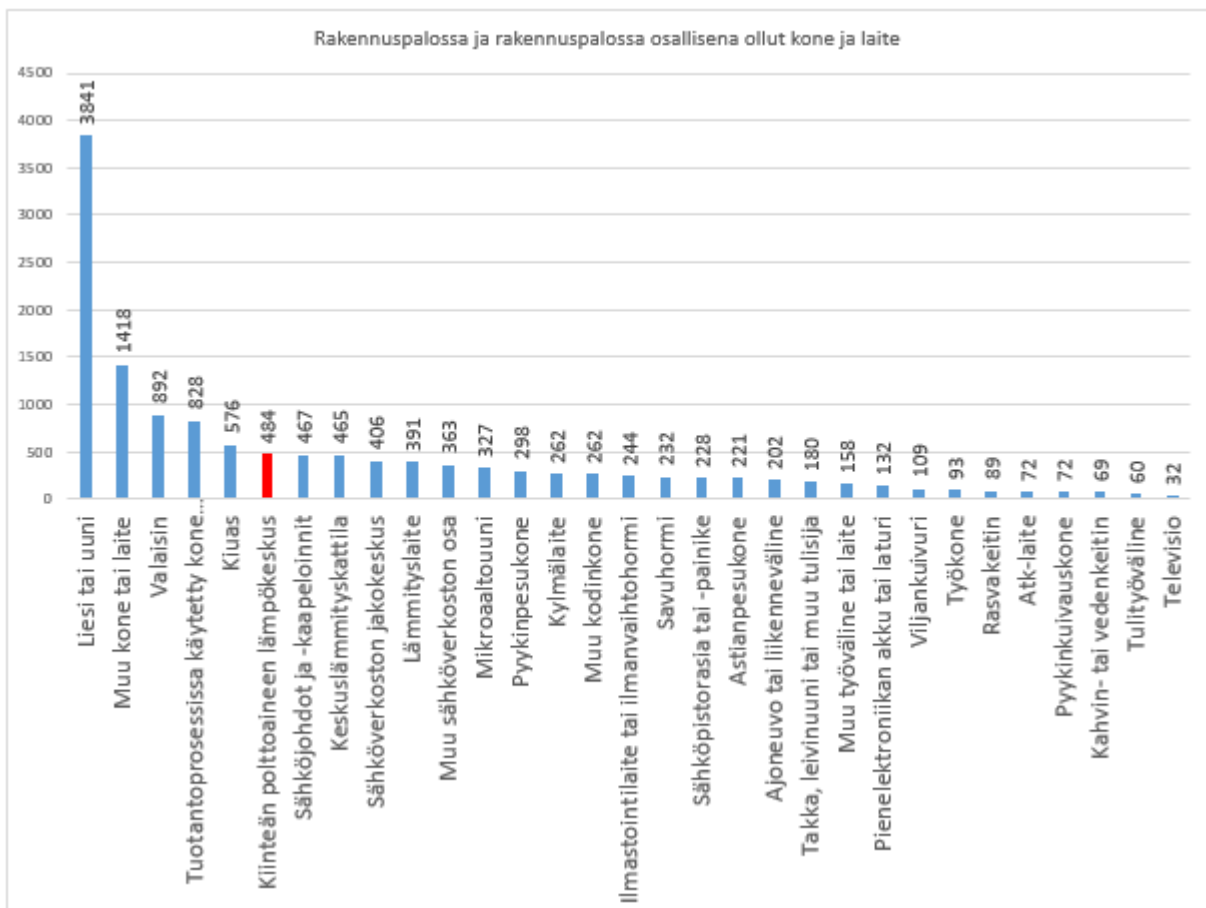
Kuvio 17. Kaikissa rakennuspalossa ja rakennuspalovaaroissa syttymiseen liittyväksi arvioitu kone tai laite vuosina 2017-2021. (Pronto).
