## **Puurakenteet ja lustot kertovat**

Soron talonpoikaistalon rakennusaikaa etsimässä

Opinnäytetyö

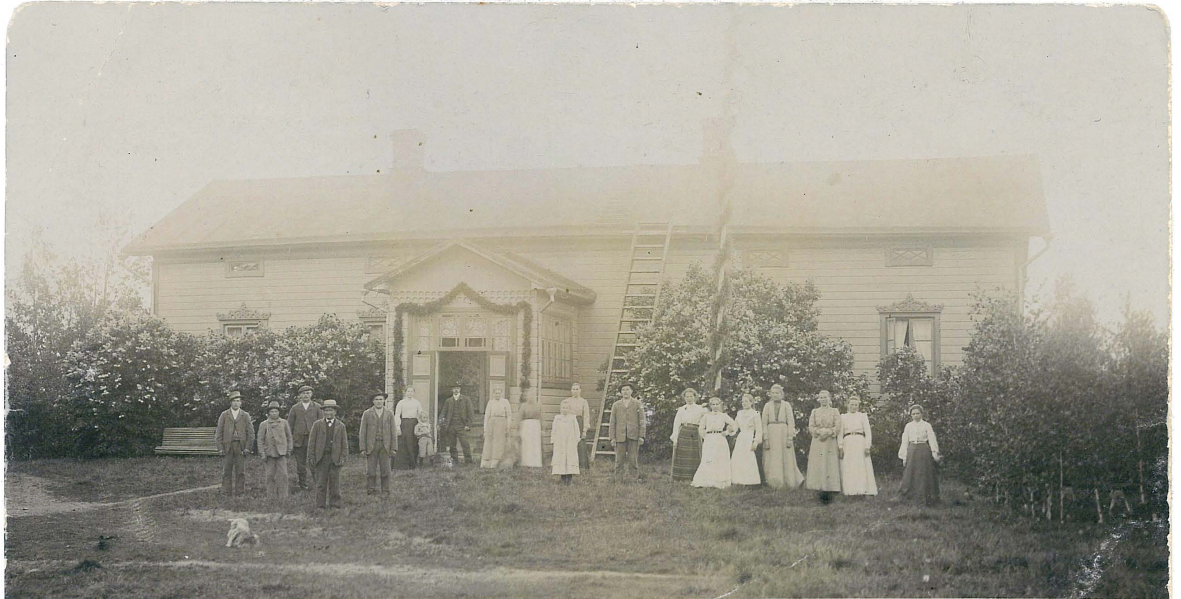
Kuva 2. Päärakennus 1900-luvun alussa. Kuva on otettu uuden omistajapariskunnan häiden alla vuonna 1904. Laajennusosaa ei ole vielä rakennettu. Katteena tässä vaiheessa on kolmiorimahuopa. (Lähde: Kärki R.)

Soron nykyinen kattotuolirakenne ei kuitenkaan rajaa pois sitä mahdollisuutta, että rakennusta olisi jossain vaiheessa korotettu ja tehty samalla moderni kattotuoliratkaisu uuden mallin ja vesikatteen mukaan. Rakennuksen katemateriaalipintoina ovat edelleen paikoillaan alhaalta ylöspäin lueteltuna päre, huopa ja betonitiili. Ajallisesti pärettä nuorempi huopa on ollut katemateriaalina ainakin jo vuonna 1904 otetussa valokuvassa (Kuva 2.).

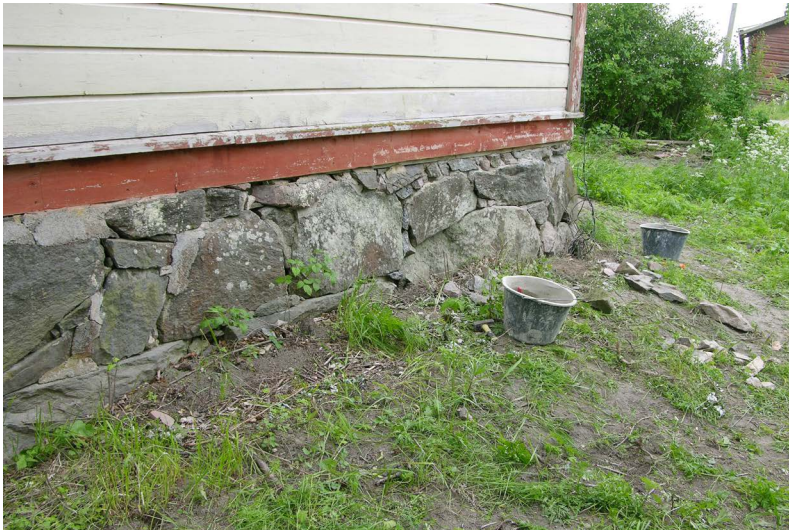
Kuva 4. Vanhan osan kivijalkaa. Kuva: Ville-Matti Rautjoki.

Soron vanhemman osan kivijalka on tehty vaihtelevan kokoisista lohkotusta luonnonkivistä (Kuva 4.). Kivien välit on saumattu laastilla. Ero uudempaan, vuonna 1907 toteutetun laajennusosan, kivijalkaan on selkeä. Uudemmassa osassa on myös käytetty luonnonkiveä, mutta näiden melko tasakokoisten lohcareiden pinnat on viimeistelty huolellisesti hakkaamalla tasaiseksi (Kuva 5.). Säännöllisin välein esiintyvien kissanluukkujen yläpuolella on käytetty mielenkiintoisia alaspäin viistonevia pienempiä kiviä. Vanhemman osan kivijalassa ainoat alkuperäiset tuuletusaukot ovat olleet kuistin alla kaakkoisseinällä ja toinen todennäköisesti koillispädyllä. Muuten vanhemman osan kivijalka on alunperin ollut umpinainen.

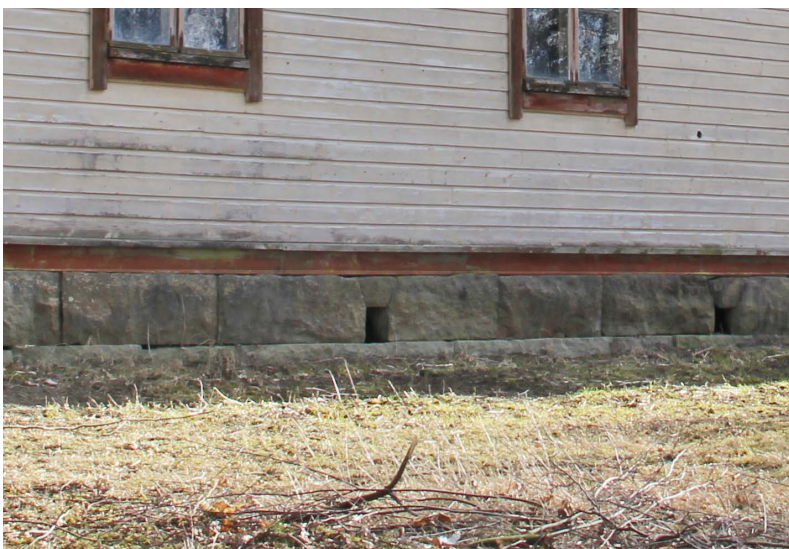
Kuva 5. Uuden osan säännöllistä kivijalkaa. Kuva: Ville-Matti Rautjoki.

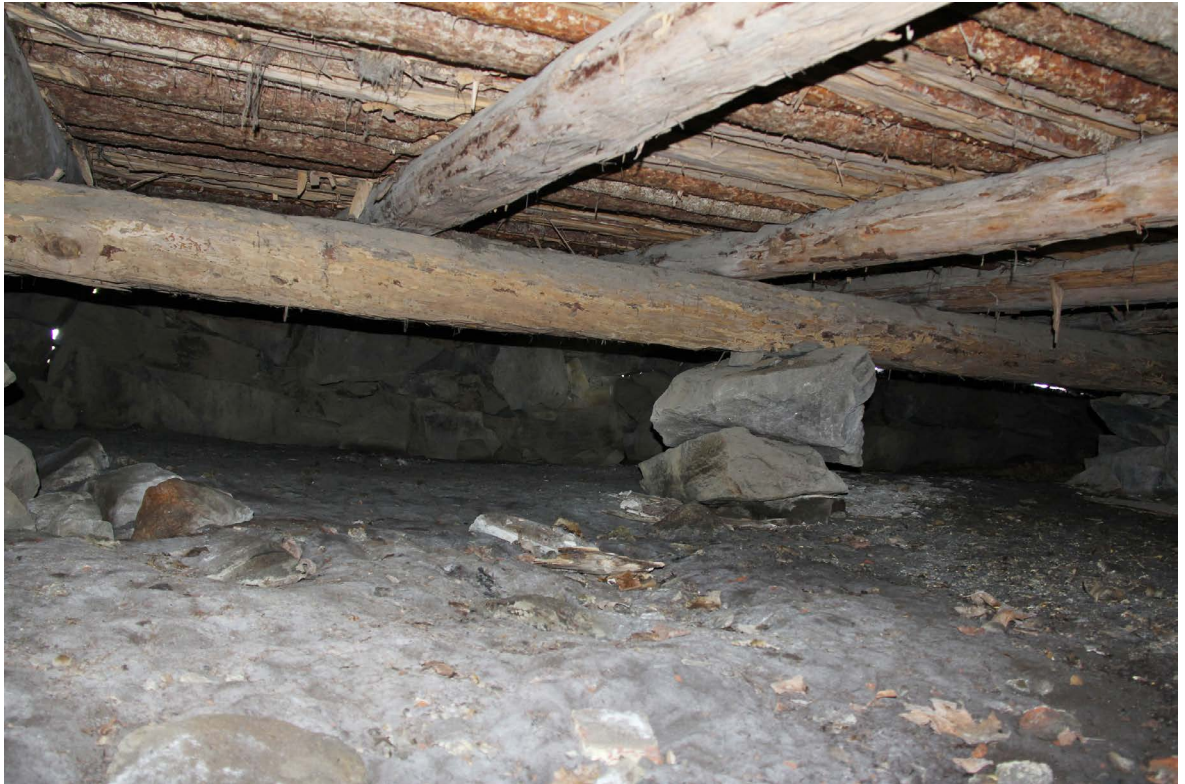
Kuva 6. Alapohjan tukirakenteita. Ryömintätilan korkeus on noin 60-70 cm maanpinnasta. Kuva: Ville-Matti Rautjoki.

Alapohja on tehty tuulettuvaksi rossipohjarakenteen avulla. Alapohjan ja maan pinnan väliin on jätetty noin 60-70 cm korkea ryömintätila (Kuva 6.). Alapohjan täyte koostuu turpeesta ja sammaleesta, jonka päälle on lisätty hiekkaa painoksi. Nykyinen lattia on toteutettu kelluvana rakenteena eli sitä ei ole kiinnitetty pystysuuntaisilla tuilla alapohjan kantaviin rakenteisiin, ainoastaan huoneiden poikki lattialankkujen alla kulkevat kannatinpalkit on naulattu päistään kiinni seinähirsiin.

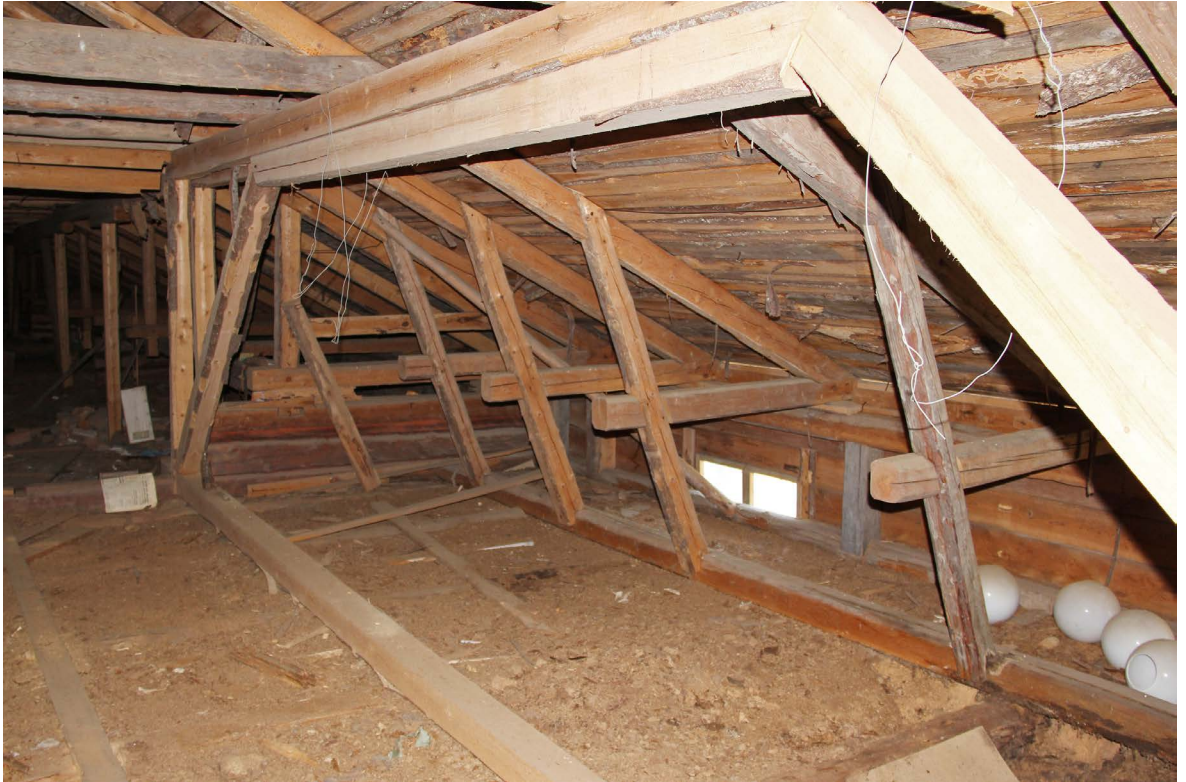
Kuva 9. Päärakennuksen vuoden 1907 laajennusosan kattotuolit. Kuvassa näkyy nuorempi versio ruotsalaisesta kattotuolista. Kuvan etualalla olevat vaaleammat parrut on lisätty jälkikäteen. Huopakatteen jälkeen tullut betonitiili on vaatinut lisää kannatinrakenteita entisten rinnalle. Kuva: Ville-Matti Rautjoki.

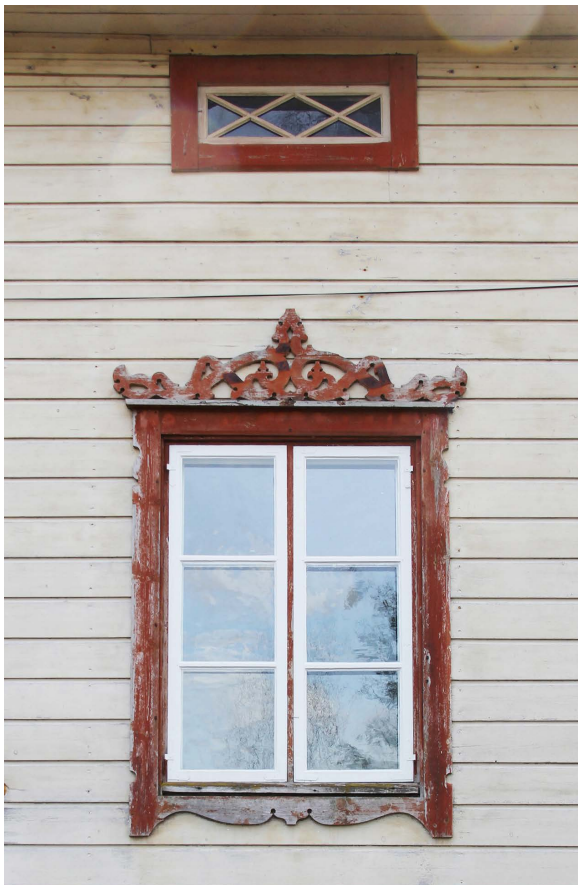
Kuvat 11 ja 12. Vasemmalla kuvassa 11 näkyvä vanhan osan alaikkunan nikkarityylinen koristelu on samankaltainen kuin Loimaan rautatieaseman julkisivuissa. Myös haukkaikkunoiden malli viittaa samaan rakennukseen. Kuvassa 12 näkyvät 1907 laajennusosan T-malliset ikkunat ja yksinkertaisempi haukkaikkunamalli. Kuvat: Ville-Matti Rautjoki

Päärakennuksen vanhemman osan alakerran ikkunoiden malli on yleistynyt maasamme empiren aikakaudella eli 1800-luvun alkuvuosikymmeninä (Kuva 11.). Niin sanotun T-karmin (Kuva 12.) rinnalla tämä malli säilytti asemansa varsinkin maaseudulla 1800-luvun lopulle asti. (Mikkola & Böök 2011, 86.) Päärakennuksen vuonna 1907 valmistuneessa laajennusosassa on sen sijaan T-malliset ikkunat. Rakennuksen haukkaikkunoissa ja päädyssä oleva ullakon ikkunassa voidaan havaita uusgotiikan vaikutteita. Uusgotiikan mukana noin 1800-luvun puolivälistä lähtien ikkunoihin ilmestyi teräväkärkisiä karmeja sekä vinoneliöitä, vinoristejä ja y-jakoa (emt. 93-94). Nämä piirteet säilyivät myöhemmin 1800-luvun aikana osana sveitsiläis- eli nikkarityyliä.

Rakennuksen koristelistat ikkunoiden ympärillä ovat mielenkiintoiset (Kuva 11.). Malli on sama kuin vuonna 1876 valmistuneen Loimaan rautatieaseman julkisivuissa. Asema on rakennettu todennäköisesti Knut Nylanderin III:n luokan rautatieaseman piirustusten mukaan (Valanto 1982, 41-42). Soroon malli on joko lainattu asemarakennuksesta tai koristeiden tekijä on ollut sama henkilö. Soron päärakennuksessa sveitsiläistyylinen puuleikkauskoristelu ei koristelistojen osalta kuitenkaan ulotu ylempiin pieniin haukkaikkunoihin asti. Niissä on käytetty yksinkertaisempaa koristelistaa. Myös rakennuksen lounaispäädyn ullakon isompi päätyikkuna (Kuva 1.) on hieman eri tyyliä. Päätyikkunan korotettu otsikkokoriste viittaa pikemminkin empiren aikakauteen, puitejako sen sijaan uusgotiikan aikaan, kuten aiemmin jo todettiin. Sveitsiläis- eli nikkarityyliin sisältyi kuitenkin piirteitä uusgotiikasta, joten siinä mielessä koristelu noudattaa tietynlaista yhtenäisyyttä. Tässä on kuitenkin oiva esimerkki tyylien ja aikakausien vapaasta yhdistelystä.

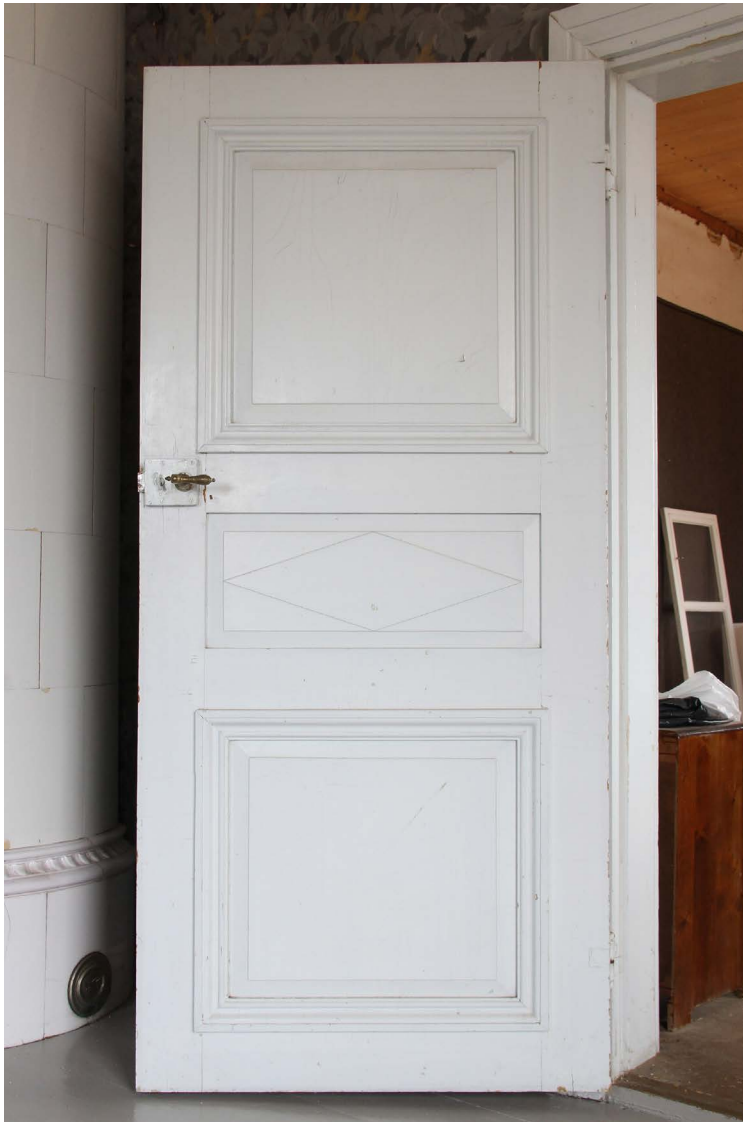
Kuva 13. Sisäövet. Ovet ovat kolmipeilisiä ja niistä ylin on kooltaan suurin. Osassa ovista on keskipeilissä vinoneliö koristeena. Kuva: Ville-Matti Rautjoki.

Rakennuksen ovet ovat joko pariovia tai yksilehtisiä ja kolmipeilisiä malleja. Siellä täällä rakennuksessa näkyy, että ovien karmit ovat saattaneet aiemmin olla hieman leveämmät ja matalammat. Tämä viittaisi siihen, että ovet on ainakin osittain uusittu jossain vaiheessa. Sisäovien mallin juuret löytyvät rokokoon ajasta, mutta mittasuhteet ja toteutus on nuorempaa perua (Kuva 13.). Ovien kolmesta peilistä ylin on suurin ja keskimäinen pienin. Jaatisen (1989, 114) mukaan kyseinen peilien jaottelu on tullut käyttöön 1700-luvun loppupuolella. Mallia on kuitenkin valmistettu myös 1800-luvun loppupuolella ja 1900-luvulla. Joissain ovissa on keskipeilissä vinoneliön muotoiset koristeet. Kyseiset koristeaiheet, vinoneliöt ja ympyrät, ilmestyivät varsinkin parioviin empiren aikakaudella (emt. 117).

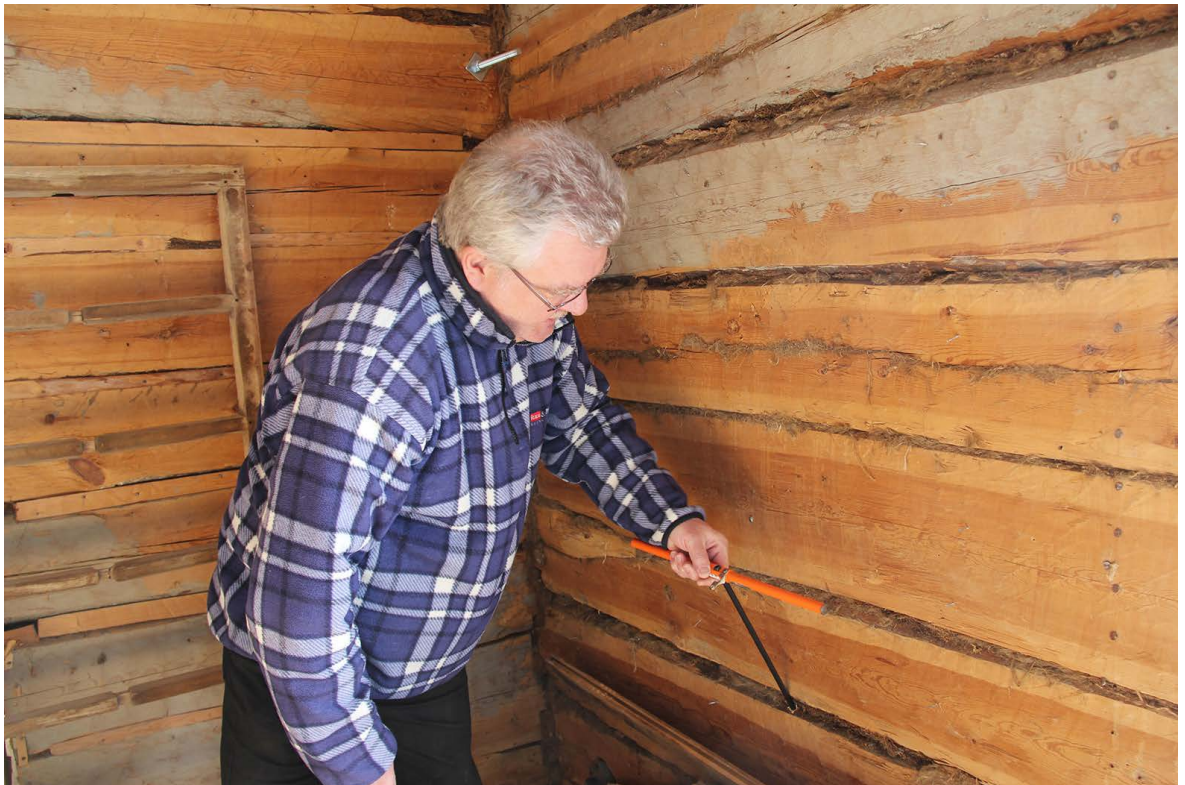
Kuva 16. Näytteiden kairaus. Kvartääri-geologi Pentti Zetterberg kairaamassa ajoitusnäytettä Soron päärakennuksen ulkoseinästä. Kuva: Tuovi Rautjoki.

Ajoitusnäytteet otettiin vuoden 2014 maaliskuun lopulla neljästä eri hirrestä. Jokaisesta puusta kairattiin kaksi näytettä, koska vuosiluston paksuus vaihtelee hieman rungon eri osissa. Neljä ajoitettavaksi kelpaavaa hirttä on kvartääri-geologi Pentti Zetterbergin (2014a) mukaan minimimäärä yhden rakennuksen kohdalla. Soron kohdalla taloudelliset resurssit määrittivät näytteiden määrän neljään.

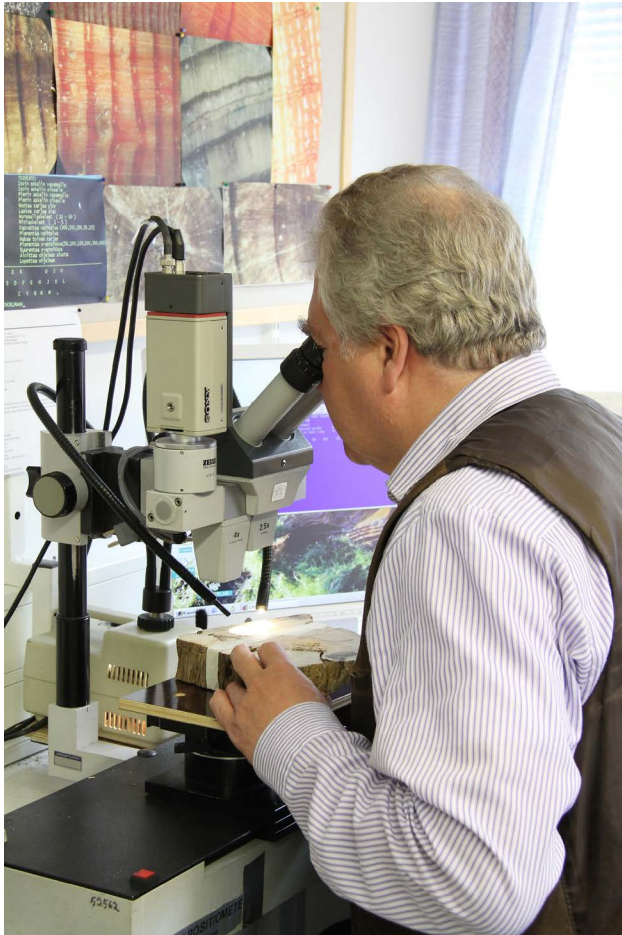
Kuva 18. Ajoitusmikroskooppi. Pentti Zetterberg tutkimassa puukiekkoa ajoitusmikroskoopilla. Kuva: Ville-Matti Rautjoki.

Tutkimuksen yhteydessä jokaista kairauslastua tutkittiin ajoitusmikroskoopin avulla. On tärkeää kiinnittää näyte hyvin sekä alkuperäisessä muodossa ja koostuksessa mikroskoopin alapuolella olevalle tasolle. Tämän jälkeen näytelastun

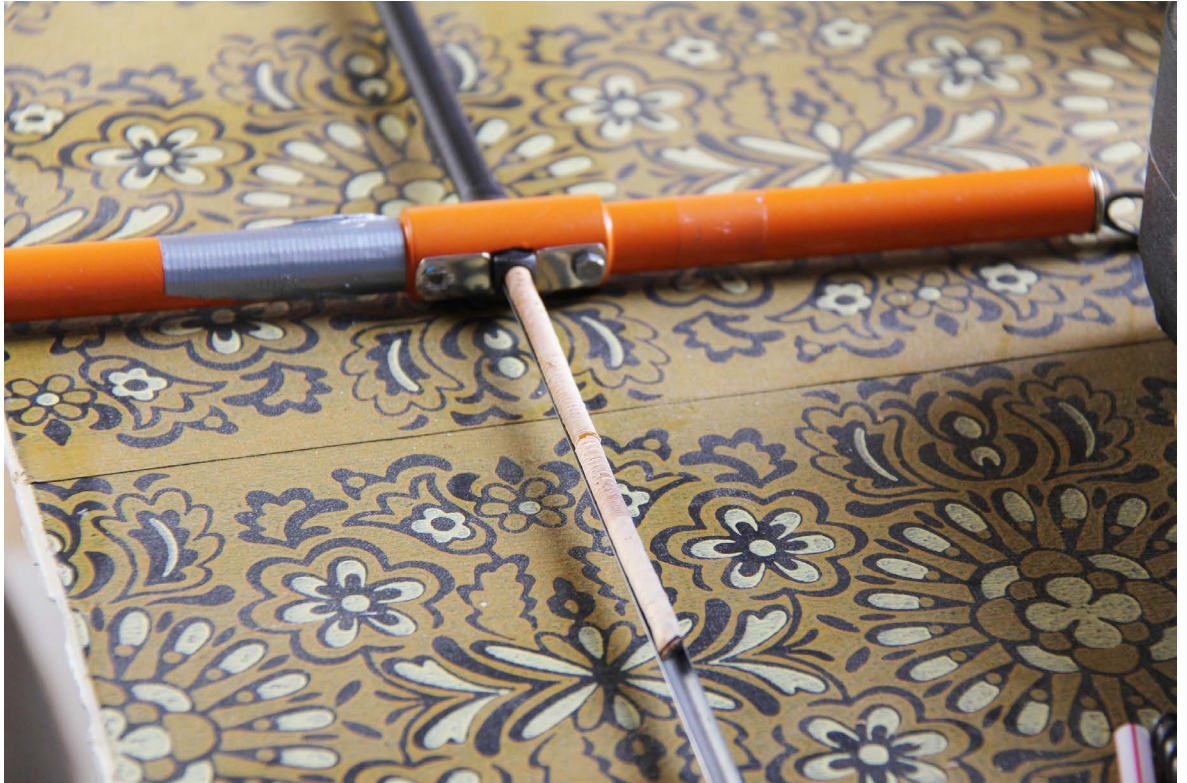
Kuva 19. Hirrestä juuri otettu kairauslastu. Kuva: Tuovi Rautjoki.

Näytteet otettiin kairaamalla niin, että kaira suunnattiin hirren pinnasta viistosti puun ytimen suuntaan. Syvyysuunnassa kairan terän pitää ulottua puun ytimeen asti. Kairauksen aikana lieriön muotoinen, ohut ja pitkä näytelastu jää kairan ontton sisustan suojaan. Kairan reikään työnnetään lopuksi metallinen ohut kieliosa, jolla varmistetaan puunäytteen irtoaminen vedettäessä kairaa ulos hirrestä. Kieliosan avulla saadaan lisäksi näyte vedettyä yhtenäisenä ulos kairan sisältä. Näytteet pujotettiin lopuksi muovisten juomapillien sisään, jotka suojaavat kairauslastuja kuljetuksen aikana. Pillien pintaan kirjoitettiin vielä näytteen tunnussarjat, joista selviävät maa josta näyte on peräisin, vertailualue (esim. Varsinais-Suomi), ajoituskohteen numero sekä näytteen numero ja kirjain. Näytteiden tiedot kirjattiin muistiin erilliselle lomakkeelle, jotta tutkimustulokset pystytään myöhemmin yhdistämään oikean hirren kohdalle. Lopuksi näytteenottopaikat dokumentoitiin kuvaamalla.
