PYHÄJOEN PAPPILAN KULTTUURIARVON SÄILYTTÄMINEN

Kiia Ala-Mattila
Opinnäytetyö
Kevät 2023
Rakennusarkkitehdin tutkinto-ohjelma
Oulun ammattikorkeakoulu

Opinnäytetyön nimi: Pyhäjoen pappilan kulttuuriarvon säilyttäminen

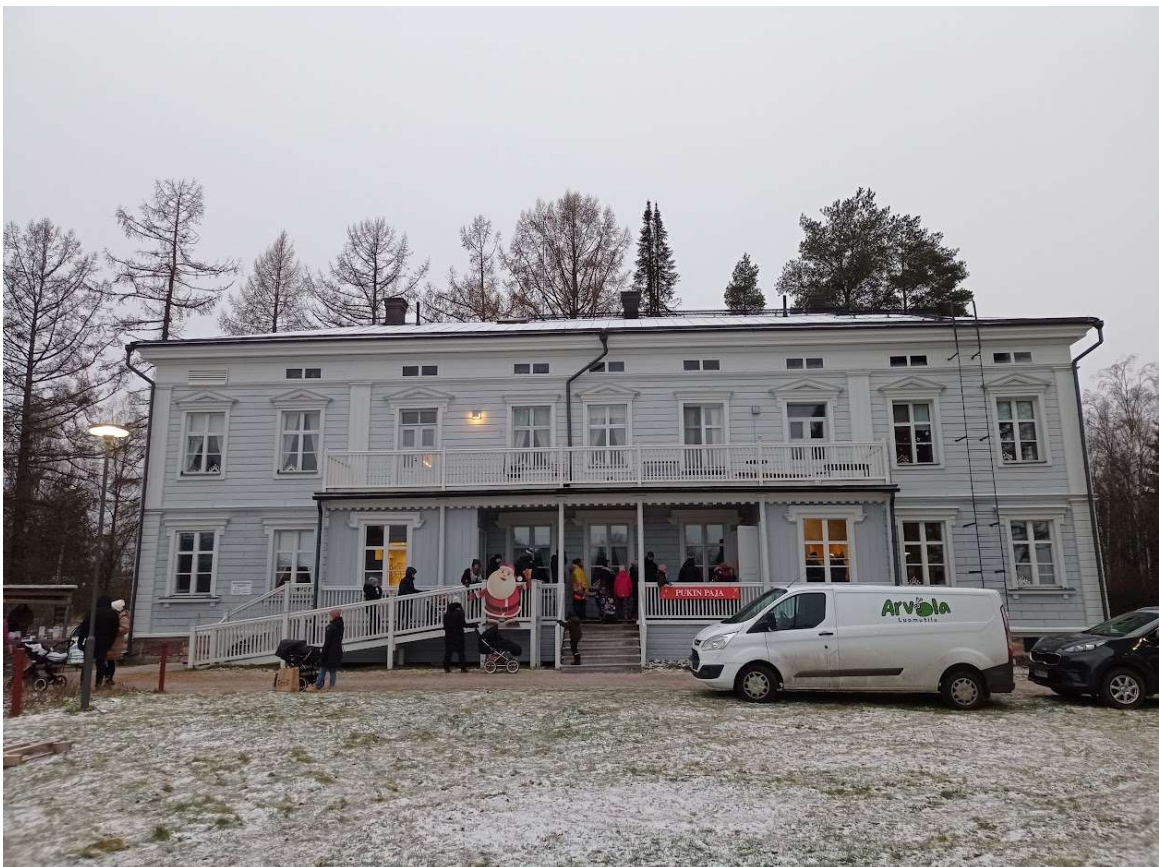
KUVA 1. Limingan pappila

Lainatakseni Anu Soikkelin väitöskirjaa; Pappilat heijastelevat paikallista rakennustapaa (2). Jos tuntee paikallishistoriaa, väitteen todenperäisyys paljastuu. Esimerkiksi Limingan pappila on vertailukohteista suurin, koska Limingan seurakunta on ollut alueen suurin (kuva 1). Pappilan asukkailla on myös ollut suuri vaikutusvalta talon ulkonäköön. Papin pyynnöstä pappiloihin on voitu rakentaa lisäsiipiä, toinen kerros tai ynnä muuta sellaista.

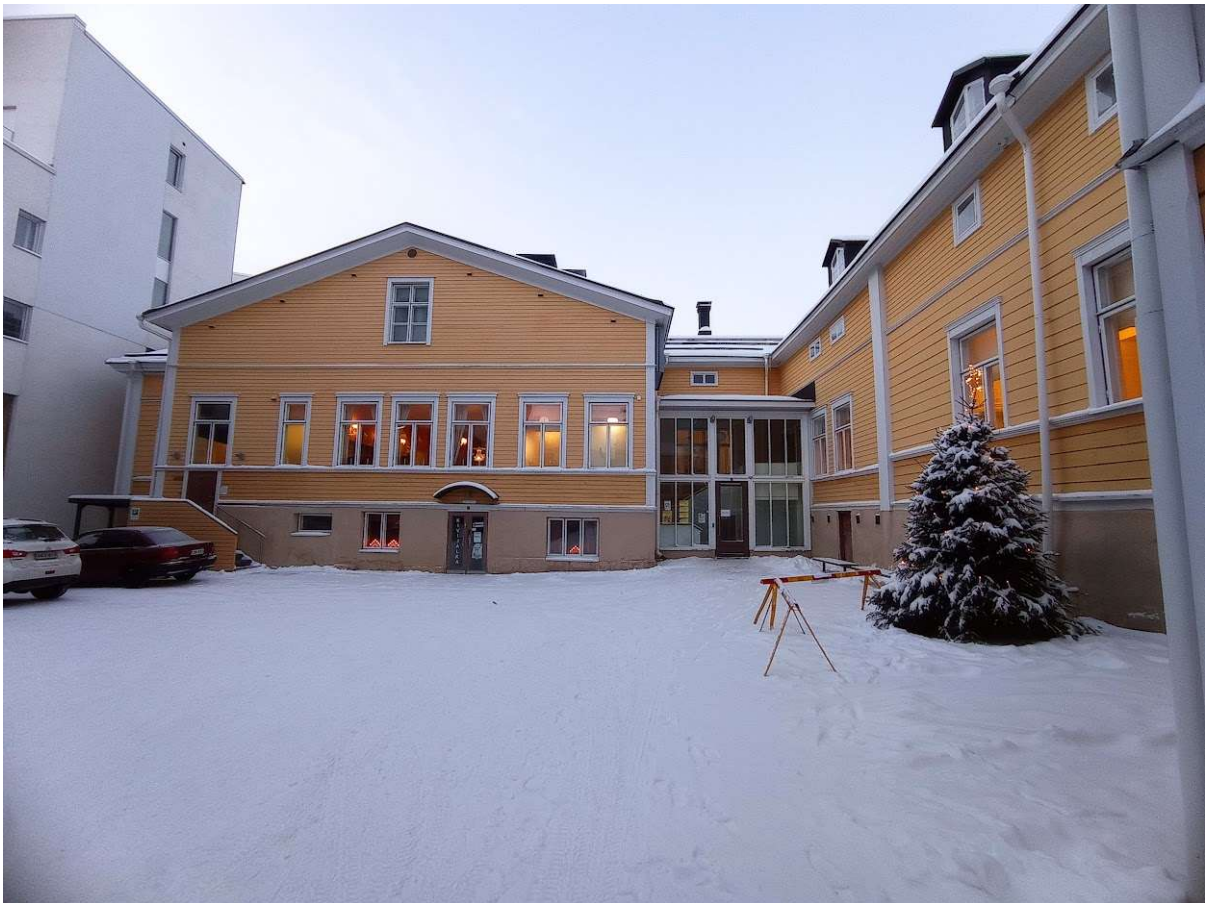
KUVA 3. Oulun pappila

Esimerkiksi Oulun seurakunta on restauroinut oman pappilansa, joka palvelee nykypäivänä juhlatiloina. Tyyllisesti Oulun pappila on lähimpänä tarkasteltua Pyhäjoen pappilaa, sillä molemmat edustavat empiretyyliä (kuva 3). Oulun pappilassa tyyliisuunta ja ajanhenki välittyvät voimakkaasti sisä- ja ulkotiloista (kuva 4).

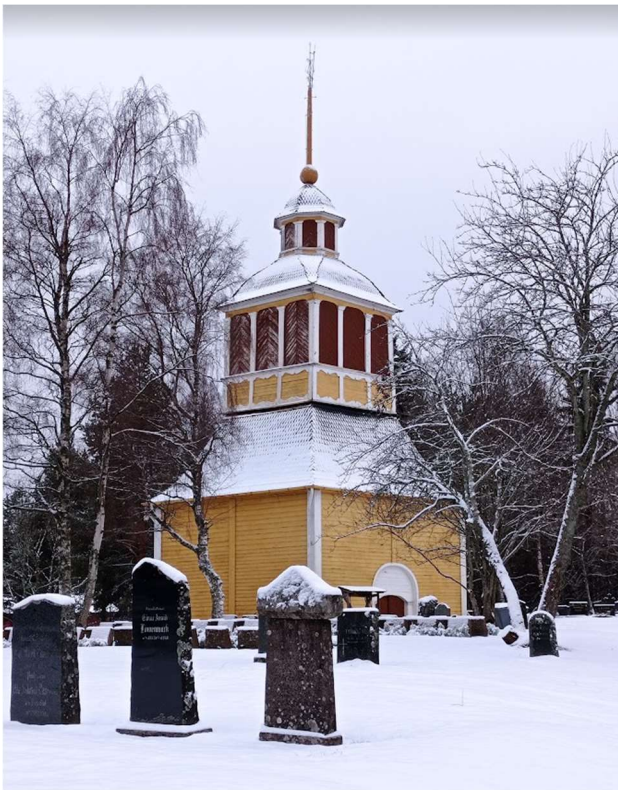
KUVA 5. Pyhäjoen kellotapuli

Kirkonmäen alueen muodostaa pappilan ja sen pihapiirin kuuluvien rakennuksien lisäksi vuonna 1739 rakennettu kellotapuli (kuva 5), viereinen hautausmaa sekä 1977 rakennettu moderni kirkko (kuva 6). Alue muodostaa puistomaisen kokonaisuuden, joka on ollut pitkään alueelle ominainen piirre. (3.)

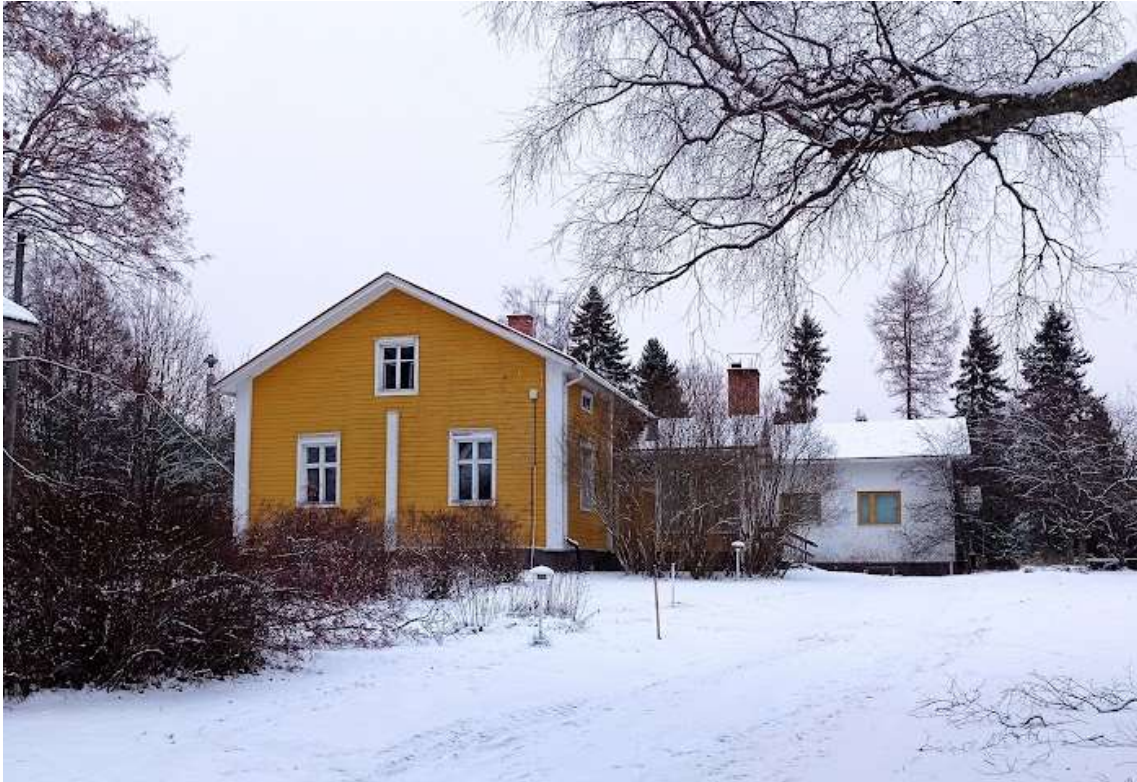
KUVA 7. Pyhäjoen pappila

Päärakennukseen rakennettiin 1970-luvulla peruskorjauksen yhteydessä puretun hirsisiiven tilalle valkoinen tiilirakenteinen arkistosiiپی. Syytä alkuperäisen hirsiosan purkamiseen ei tiedetä. Samaisen peruskorjauksen yhteydessä rakennettiin uusi porstua. (Kuva 7.) Pappilan ulkoseinä on ollut maalausten ja vanhojen valokuvien perusteella ennen julkisivun vaakalaudoitukseltaan lyijynvalkoinen ja nurkkalaudat ruskeat. Vanhoista valokuvista voi myös nähdä taustalla vuonna 1974 pallosalaman iskusta palaneen Engelin kirkon (kuva 8).

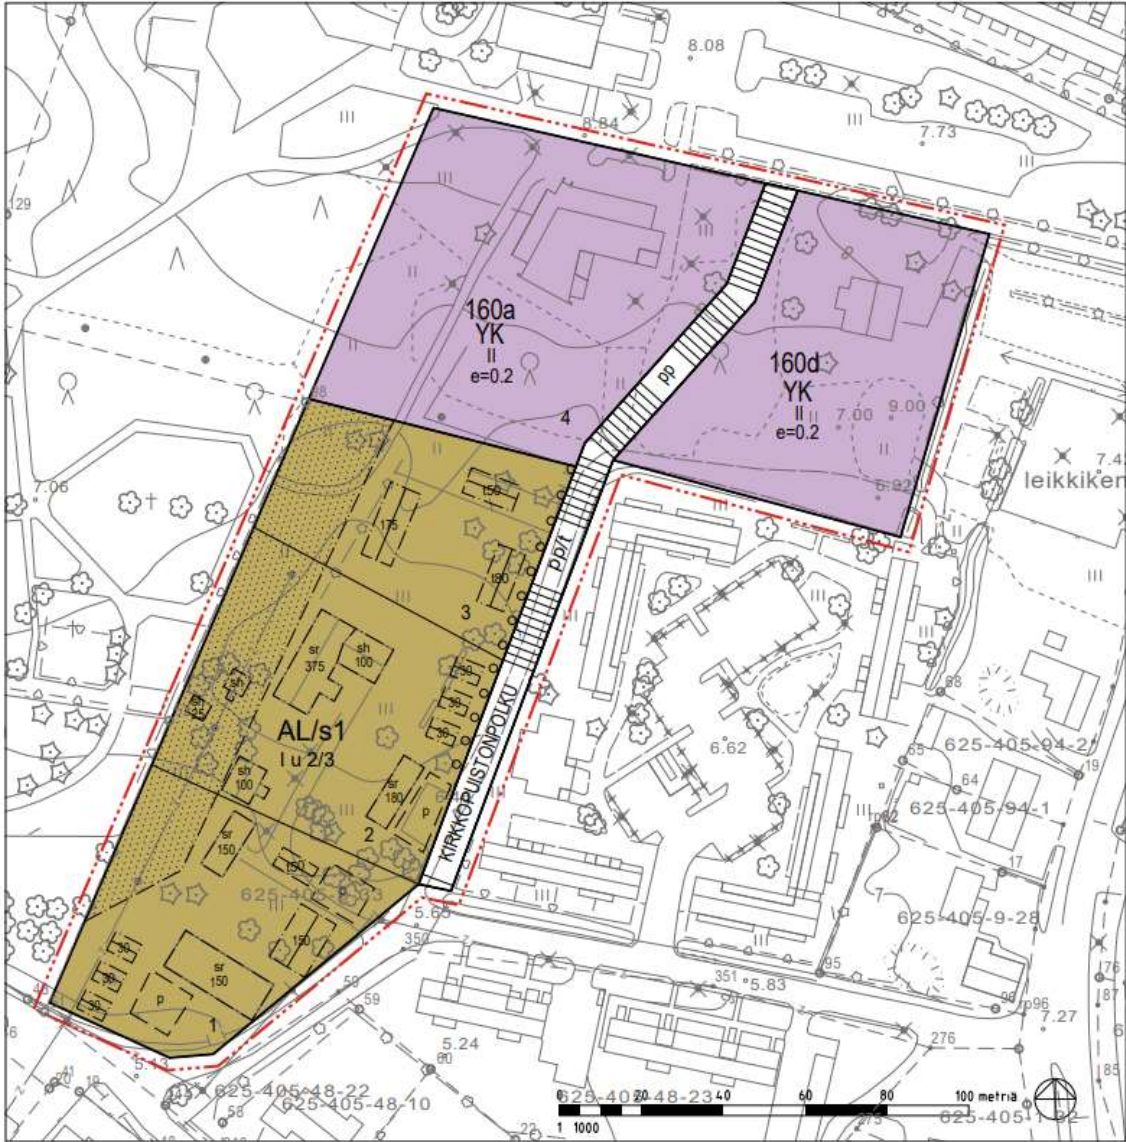
KUVA 9. Uusi asemakaava (1)

Pappilan tontti jaettiin vuoden 2022 alussa kaavamuutoksessa kolmeen osaan helpottamaan tontin myyntiä sekä tulevaa käyttötarkoitusta, mutta suotavaa olisi pitää AL/s1-kortteli yhtenäisenä rakennuspaikkana. Kaava vaatii uuden käyttötarkoituksen edistävän kulttuurihistoriallisia, rakennustaiteellisia ja maisemallisia arvoja. Suunnitelmassa on otettava huomioon lähialueen puustomainen ilme, uudis- tai korjaussuunnitelman yhteydessä on esitettävä istutussuunnitelma eikä tontin rajoille saa rakentaa aita, vaan tarvittaessa tontti rajataan istutuksin. (1.)

Tontin rakennuksilla jokaisella on suojelumerkintä, joista sr-1 merkintä koskee Pappilaa, läävää eli navettaa sekä molempia puojeja. Renkitupa, kellari ja sauna ovat sh-merkittyjä, mikä tarkoittaa, että kohteen suojelu on suositus. (1.)

Tontin kolmas osa, joka on lähimpänä kirkkoa sekä koskematonta aluetta. Se on varattu mahdolliselle uudisrakentamiselle, mutta ensisijaisesti tontille siirrettäviä vanhoja hirsirakennuksia varten. Kaava antaa rajoitteita, millaisia rakennuksia tyhjälle tontille voidaan rakentaa. Tälle tontille olisi mahdollista siirtää muita vanhoja hirsirakennuksia muualta Pyhäjoen alueelta.

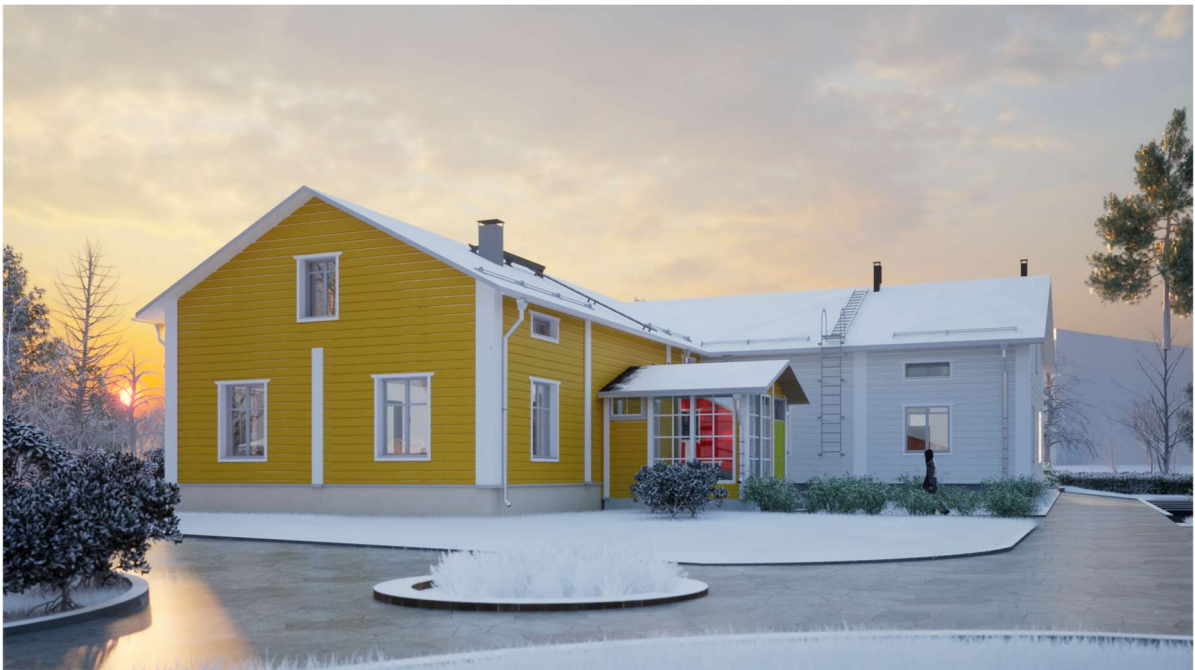
KUVA 10. Suunniteltu tilanne

Suunnittelemani luonnoksessa esitän restaurointiluonnoksen pappilan palauttamisesta alkuperäisen näköiseksi ja muuntamisen juhlatiloiksi. Luonnoksessa olen kuitenkin pyrkinyt tuomaan tuttuja sävähdyksiä nykyisestä tillirakenteisesta lisäsiivestä. Kulttuuriarvollisesti tärkeä pappila on etupäässä tärkeä säilyttää tunnistettavana tai siihen tehtävät muutostyöt on tehtävä sen arvoa kohentavasti. Päädyin työssäni purkamaan tiilisen laajennussiiven, koska se on osoittautunut epätoimivaksi ratkaisuksi. Jotta korjaus olisi pitkäkestoinen, laajennus kannattaa rakentaa uudelleen puurakenteisena (kuva 10).

Suunnitellun tilan ensimmäisen kerroksen kerrosala on yhteensä noin 330 neliometriä, joka on mitoitettu 120 asiakaspaikan mukaisesti. Pappilan pohja on puolitetty kahteen saliin, joihin molempiin mahtuu 60 henkilöä. Laajennussiipeen on sijoitettu palvelukeittiö. Mitoitukseen on käytetty Rakenustietokortistojen RT 94-11164 Ravintolat ja kahvilat -suunnittelukorttia, jonka mukaan tyypillinen asiakastila/keittiöpinta-alasuhte on 70/30, kun lähtökohtana on, että lähtökohtana asiakaspaikkojen mitoitukselle on 1—1,5 m² per asiakas (9).

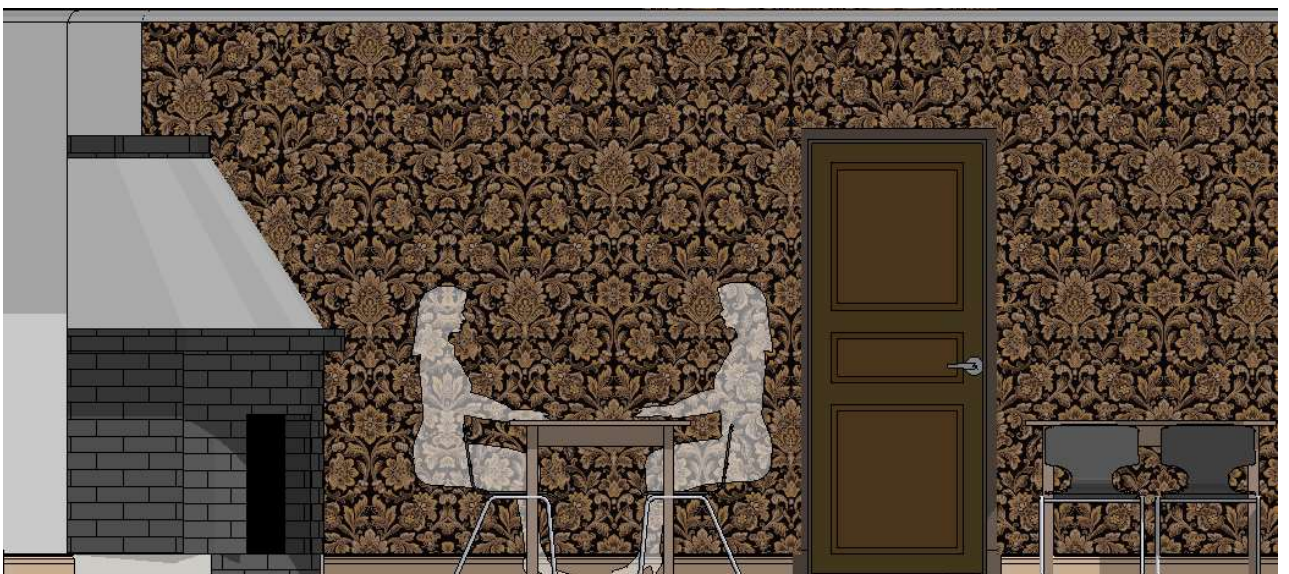
KUVA 13. Eteläsalin seinäprojektiio

Pappilan sisätiloissa on pyritty jäljittelemään 1800-luvun empiretyyliä, jotta lopputuloksesta saataisiin mahdollisimman paljon rakennusaikakauttaan edustava ja arvostava tulos. Sisätiloissa käytetyt tapetit on haettu ruotsalaiselta Boråstapeter-toimittajalta. Yritys on koonnut oman empirekokoelman, josta valittiin kolme tapettia eri tilojen seinäprojektiioihin.

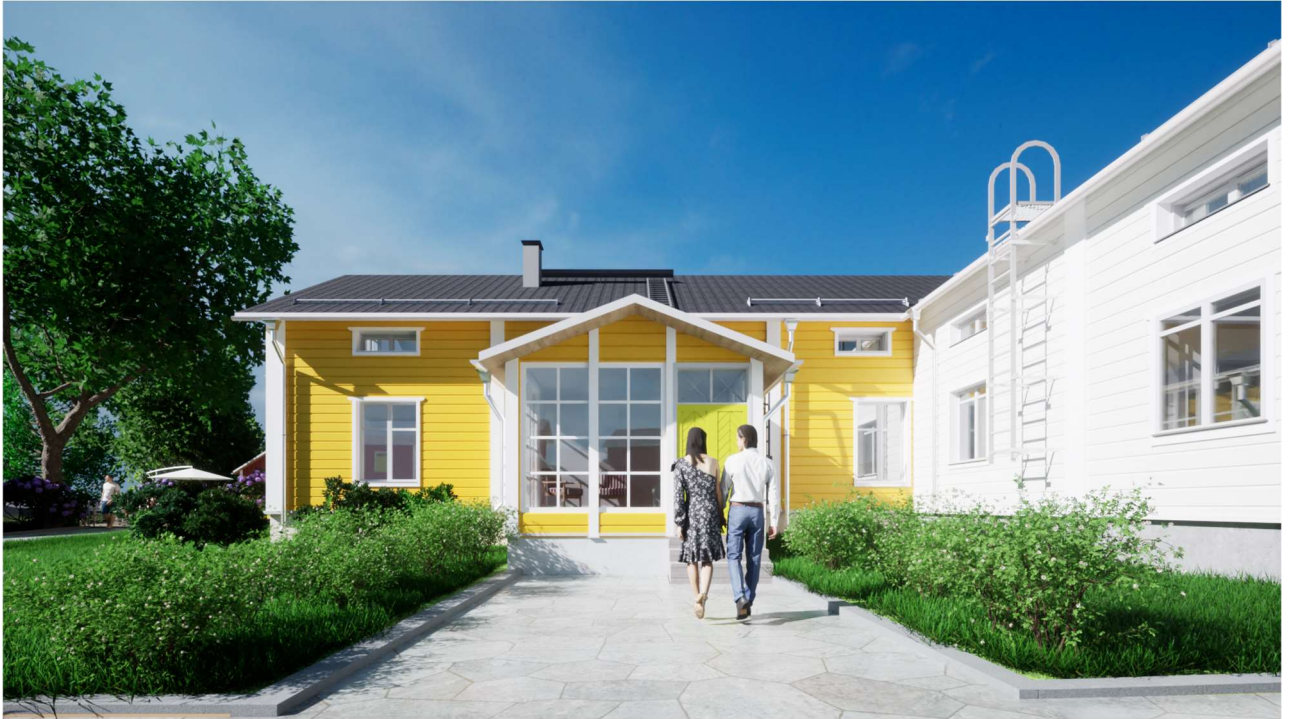
KUVA 15. Vanhan puolen sisäänkäynti

Tontilla olevia pensaita ja puita on kaadettava runsaasti, jotta saadaan 1800-luvun pappilalle tyyppillisesti avarrettua näkymiä lähiympäristöön. Pappila jää nyt piiloon puiden taakse. Uusiksi istutettaviksi kasveiksi on suosittu näyttäviä ja matalia koristepensaita, kuten juhannusruusu, kamelia- ja pikkujasmike. Muun muassa pappilan pääsisäänkäyntiä on korostettu uusilla istutuksilla sekä liuskekivetyksellä (kuva 15).

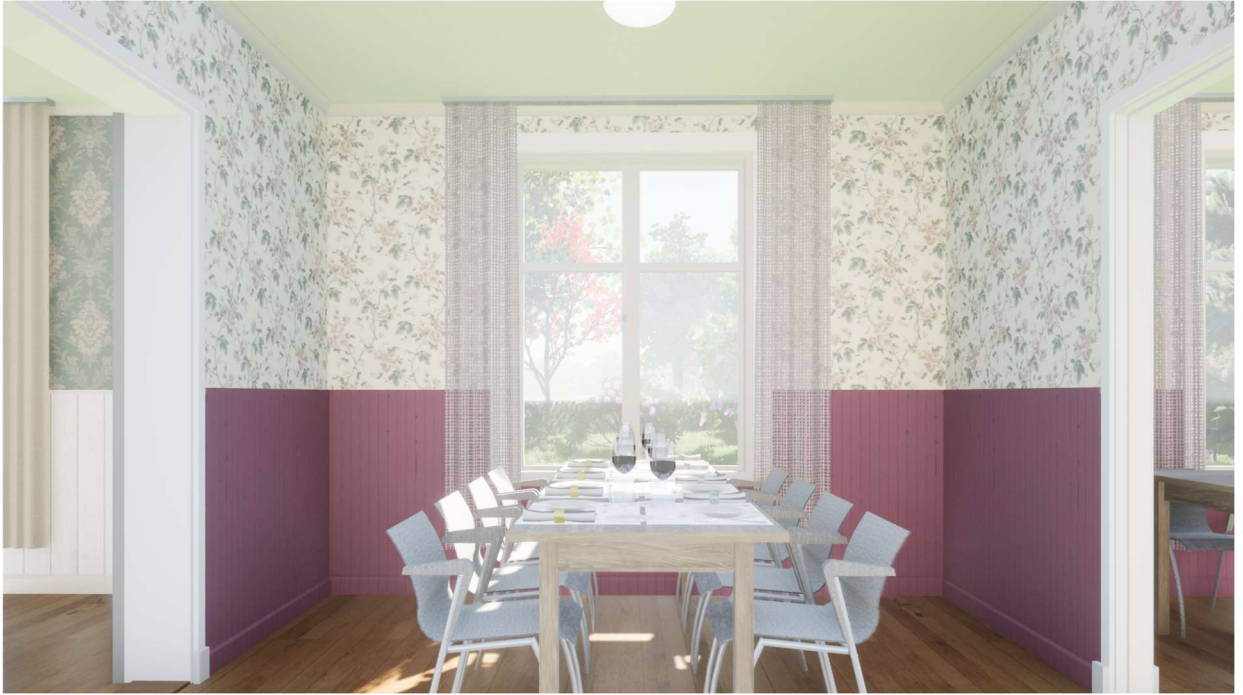
KUVA 16. Pohjoissalin sisätilat

Kohteesta on luotu havainnekuvia ja -videoita, joiden avulla havainnoidaan tilan toimivuutta juhlatilana. Pappilan luonnokseen voi käydä tutustumassa videoiden kautta. Videoissa tutustutaan suunniteltuihin sisätiloihin sekä koko alueen ilmeeseen. (Liite 6.)

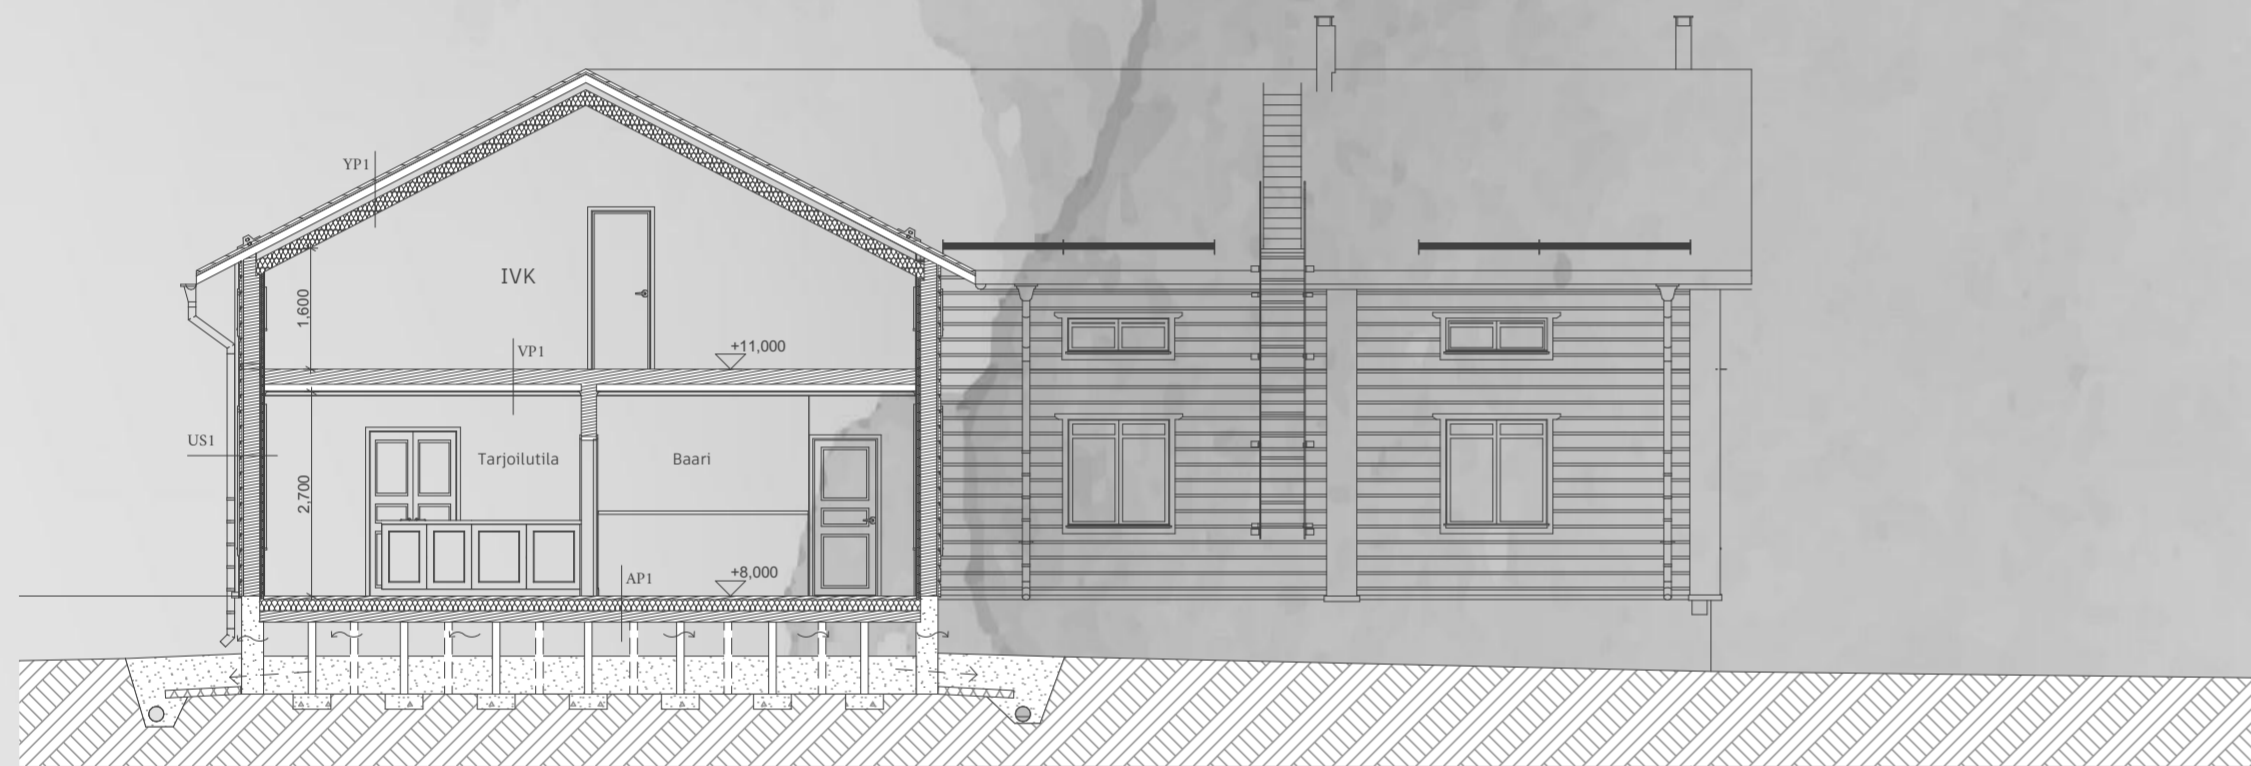
B-B Wanhapuoli

Perusratkaisu perustussuunnitelman mukaisesti
