Opinnäytetyö (AMK)

Rakennusmestari (AMK), rakennus- ja yhdyskuntatekniikan koulutus

# Barkerin vanhan kutomon rakennushistoriallinen selvitys ja rakenteiden kartoitus

Tämä opinnäytetyö käsittelee Turun Raunistulassa sijaitsevaa historiallista tehdasrakennusta ja sen rakennushistoriaa. Opinnäytetyön tavoitteena on avata lukijalle vanhan, suojellun kutomorakennuksen ja -alueen historiaa. Lisäksi kerrotaan rakennukseen tehdyistä laajennus- ja muutostöistä sekä olemassa olevista rakenteista. Opinnäytetyössä selvitetään vanhaa rakennustapaa ja rakenteita rakennuslohkoittain.

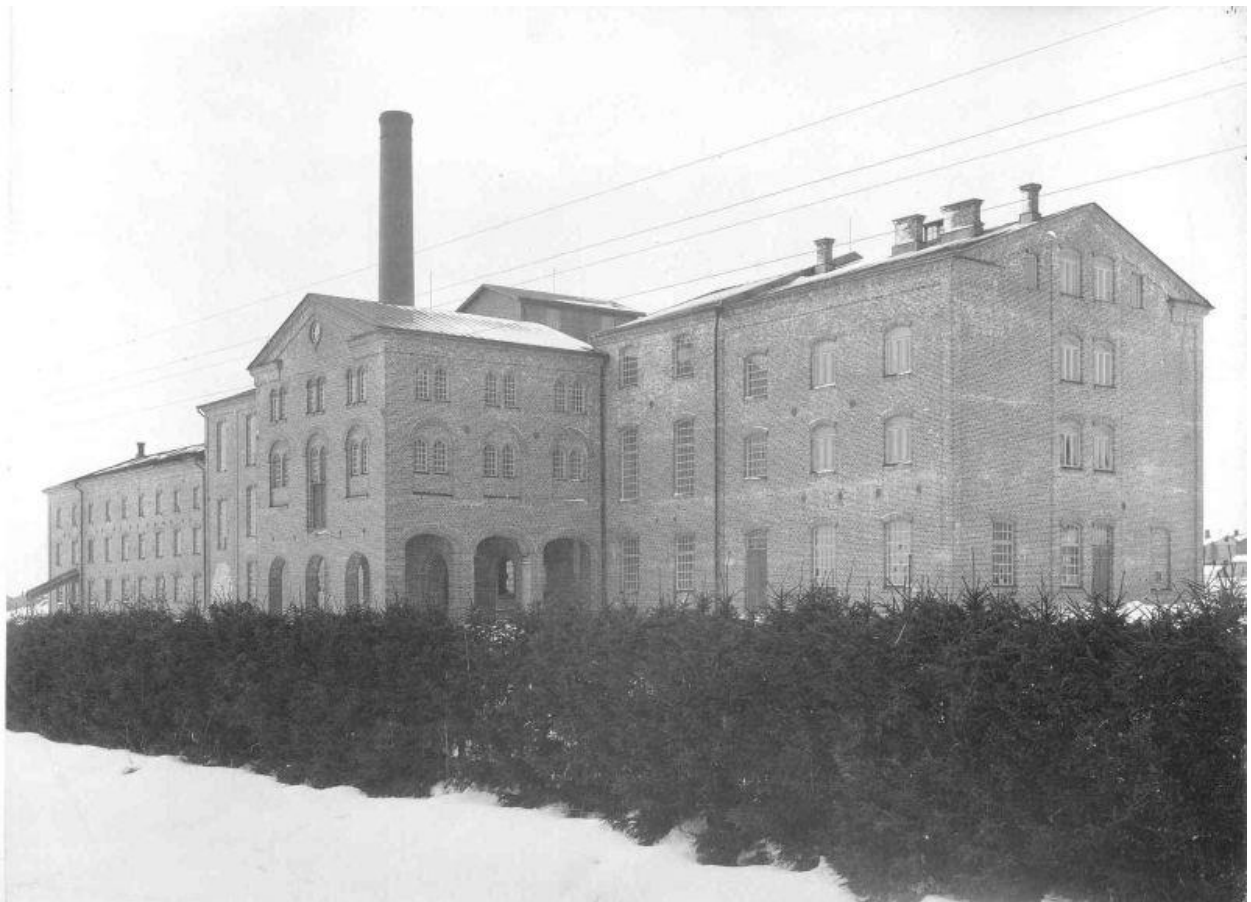
Kuva 2. Alfaan juurikassokeritehdas ennen vuotta 1906. Kuvassa vielä sokeritehtaan aikaiset rakenteet (Turun museokeskus).

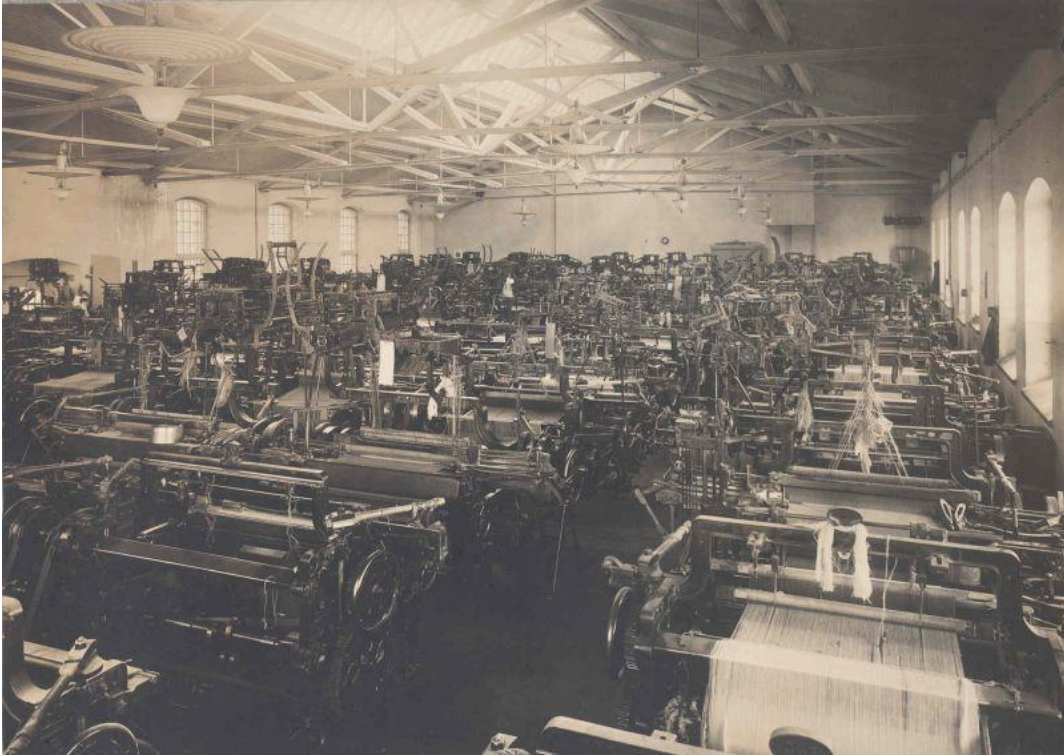
Kuva 6. F2-osa muutettuna kutomokäyttöön (Turun museokeskus).

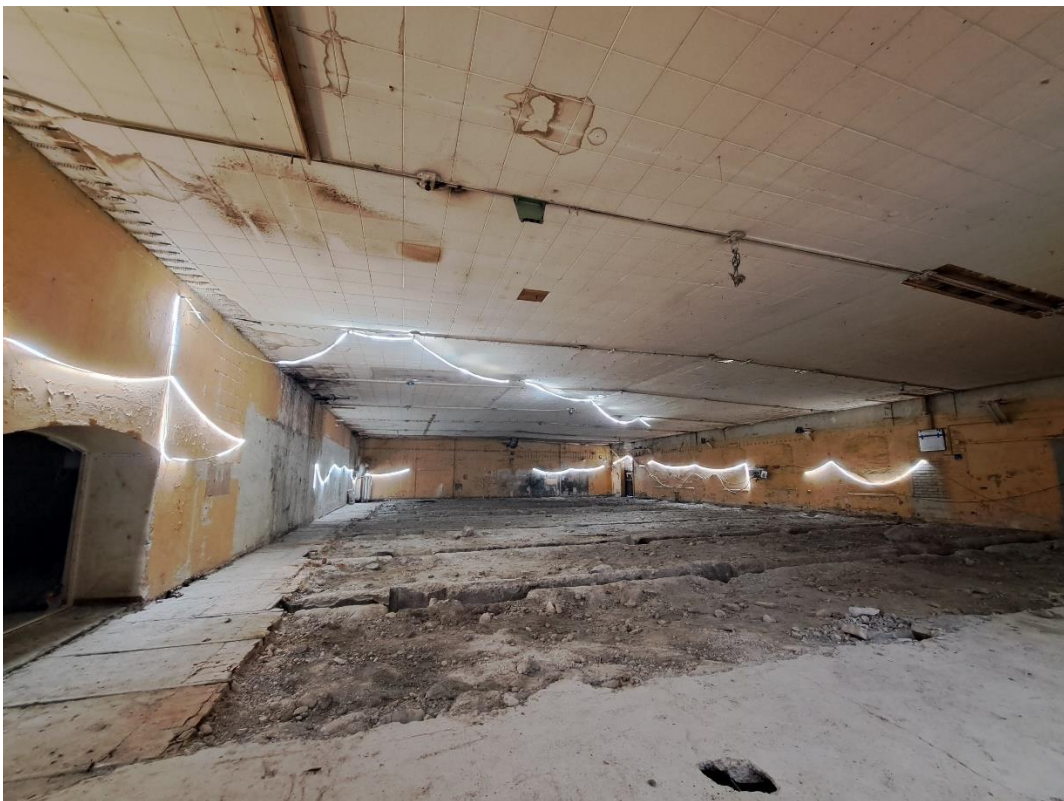
Kuva 7. F2-osa vuonna 2022.

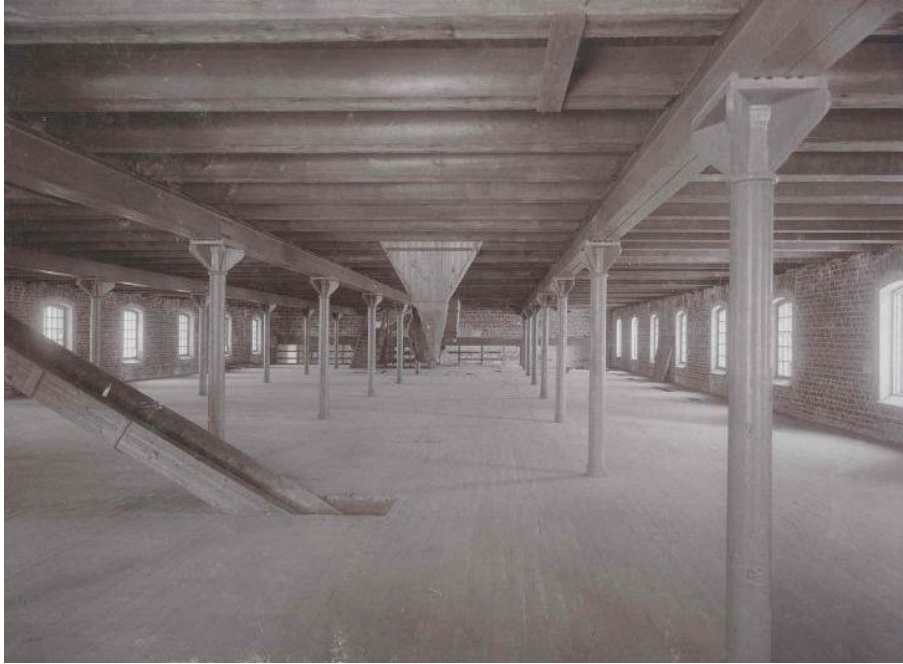
Kuva 8. F3-osa ennen muutostöitä vuonna 1906 (Turun museokeskus).

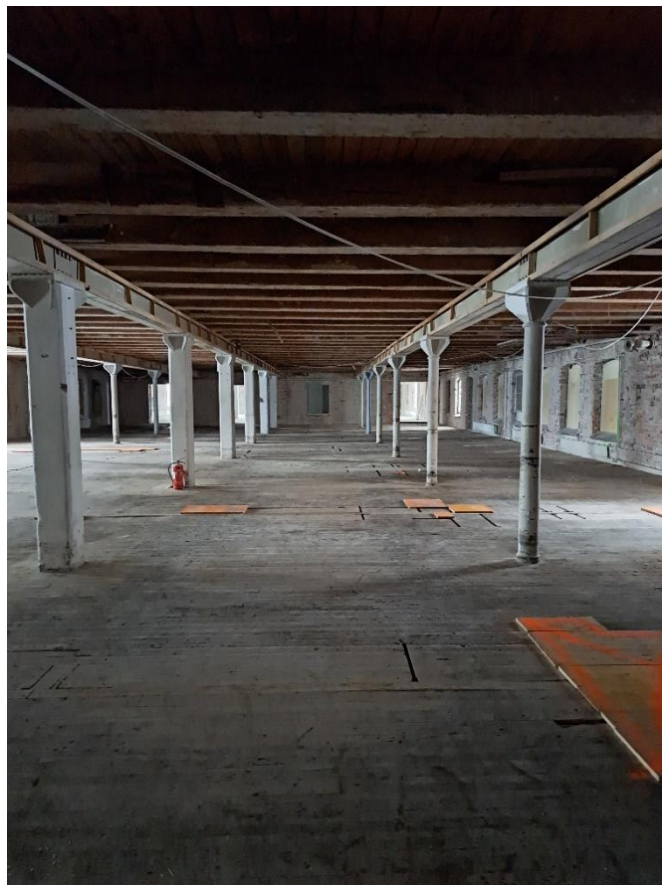
Kuva 9. F3-osa vuonna 2022.

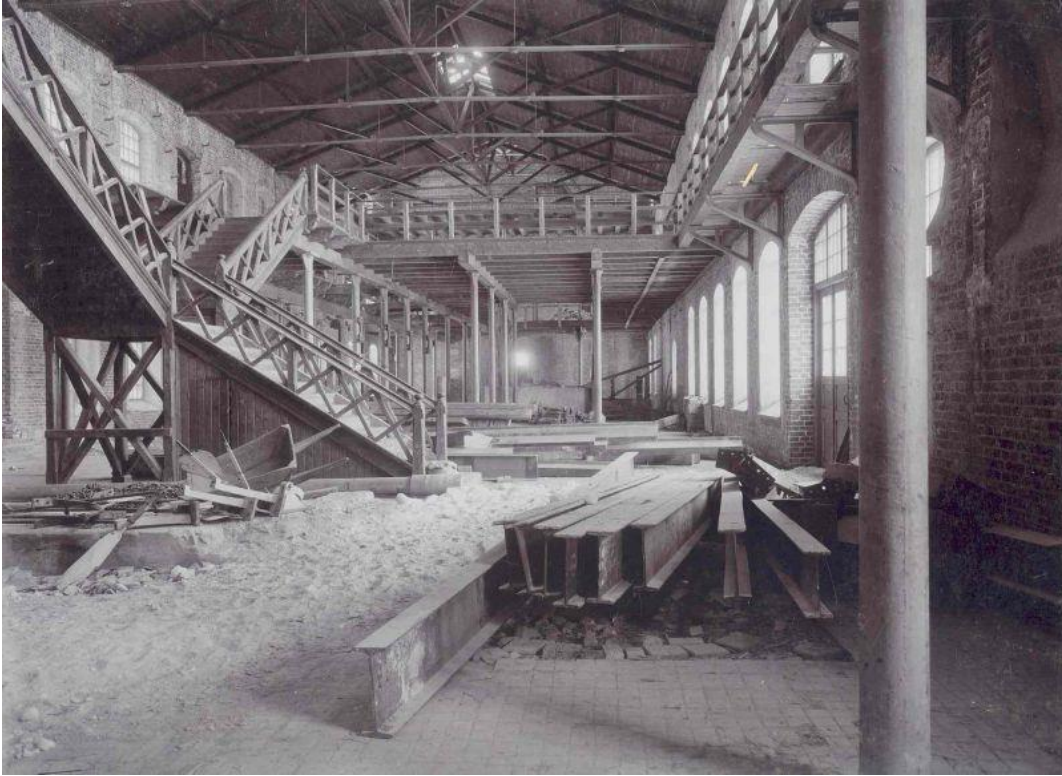
Kuva 12. F4-osa muutostöiden aikaan vuonna 1906 (Turun museokeskus).

Kuva 13. F4-osa muutostöiden aikaan vuonna 1906 (Turun museokeskus).

Suurena muutoksena toteutettiin diffuusio- ja keittuhuoneen (F4) parvirakennelmien purku ja koko osan korottaminen yhdellä kerroksella (kuvat 10–15). Entiseen filterihuoneeseen (F2) rakennettiin suuri kattovalolyhty katon harjalle parantamaan kutomosalin valaistusta. Juurikkaitten paloitteluhuone (F6) muutettiin sisätilaksi ja kaariaukkojen paikalle muurattiin ikkunat. Kattilahuone jatkoi entisessä käyttötarkoituksessaan höyrykoneen ja -kattiloiden sijoituspaikkana kuitenkin saaden yhden lisäkerroksen. Muut tilat (F5, F7, F8) tulivat toimimaan mm. lankapuolien ja kangaspakkojen säilytystiloina sekä toimistoina ja sosiaalitiloina. (Carbone 1996, 17–19.)

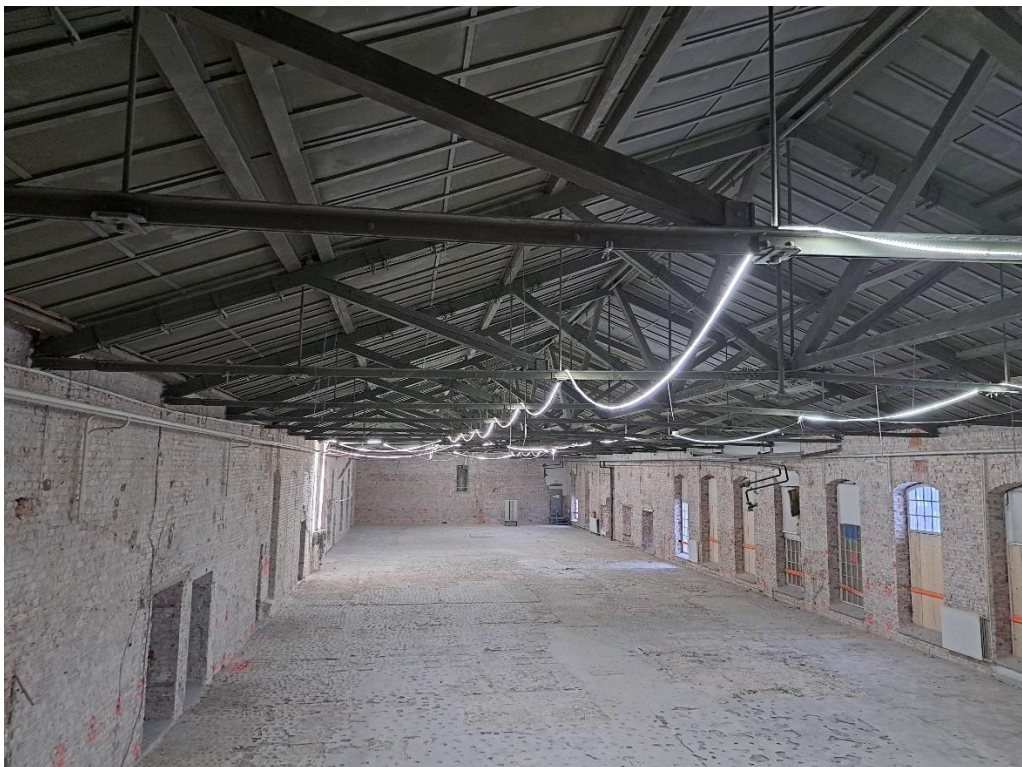
Kuva 15. F4-osa vuonna 2022.

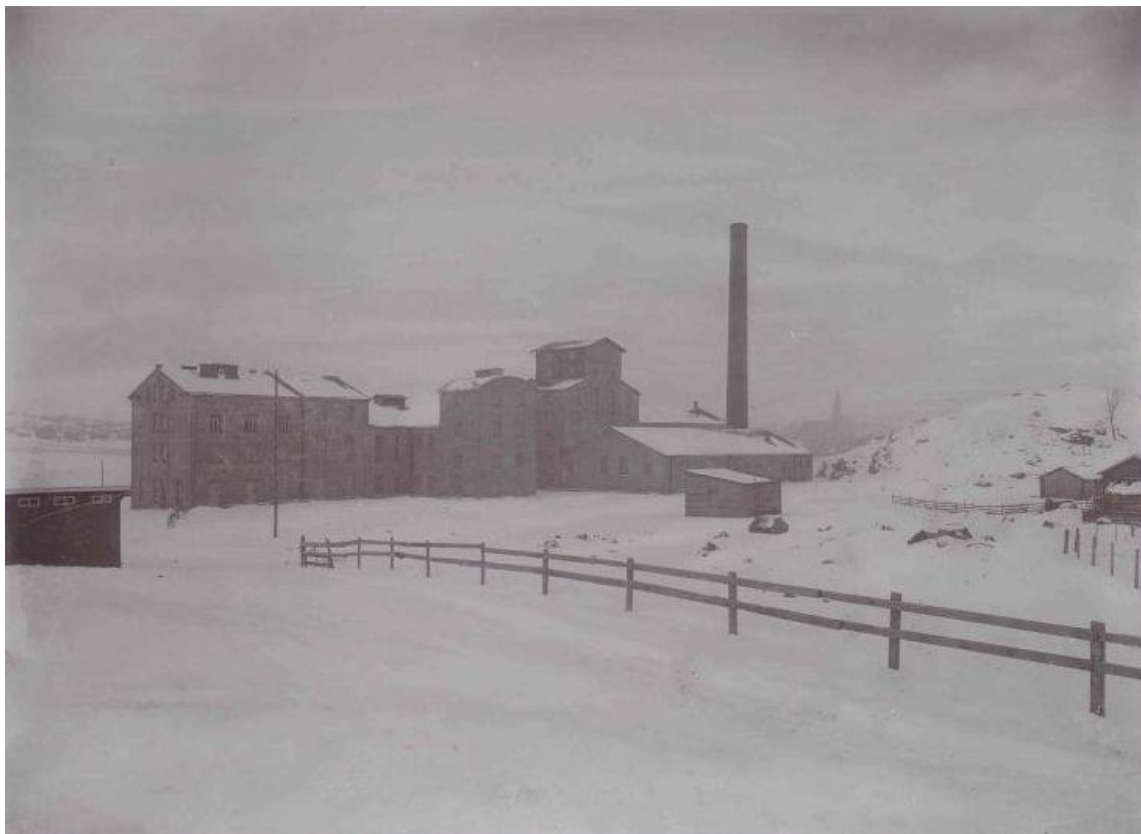
Kuva 21. Kuvassa näkyy vielä alkuperäinen F5-osan keskikatto ja eri korkuiset harjalinjat vuonna 1906 (Turun museokeskus).

Vuoden 1906 muutokseen kuului lisäksi matalan F2-osan katon harjalle rakennettu jyrkkälappeinen kattoikkuna, jonka tarkoituksena on ollut tuoda valoa laajaan hallitilaan. Muutokseen kuului myös F2-osan leveiden holvimaisten kulkuaukkojen umpeen muuraus ja kahden kaariholvatun ikkunan lisääminen kuhunkin umpeen muurattuun aukkoon. Saman tyylinen kulkuaukkojen umpeen muuraus ja ikkunoiden lisääminen on tehty myös ulokemaiseen F6-osaan. Lisäksi F5-osassa sijainnutta korkeaa keskikattoa on madallettu ja vuoteen 1914 mennessä, on myös F3-osa korotettu nykyiseen korkeuteensa samalle harjakorkeudelle osan F4 kanssa (kuva 21). (Kokko ym. 2019a, 4–8.)

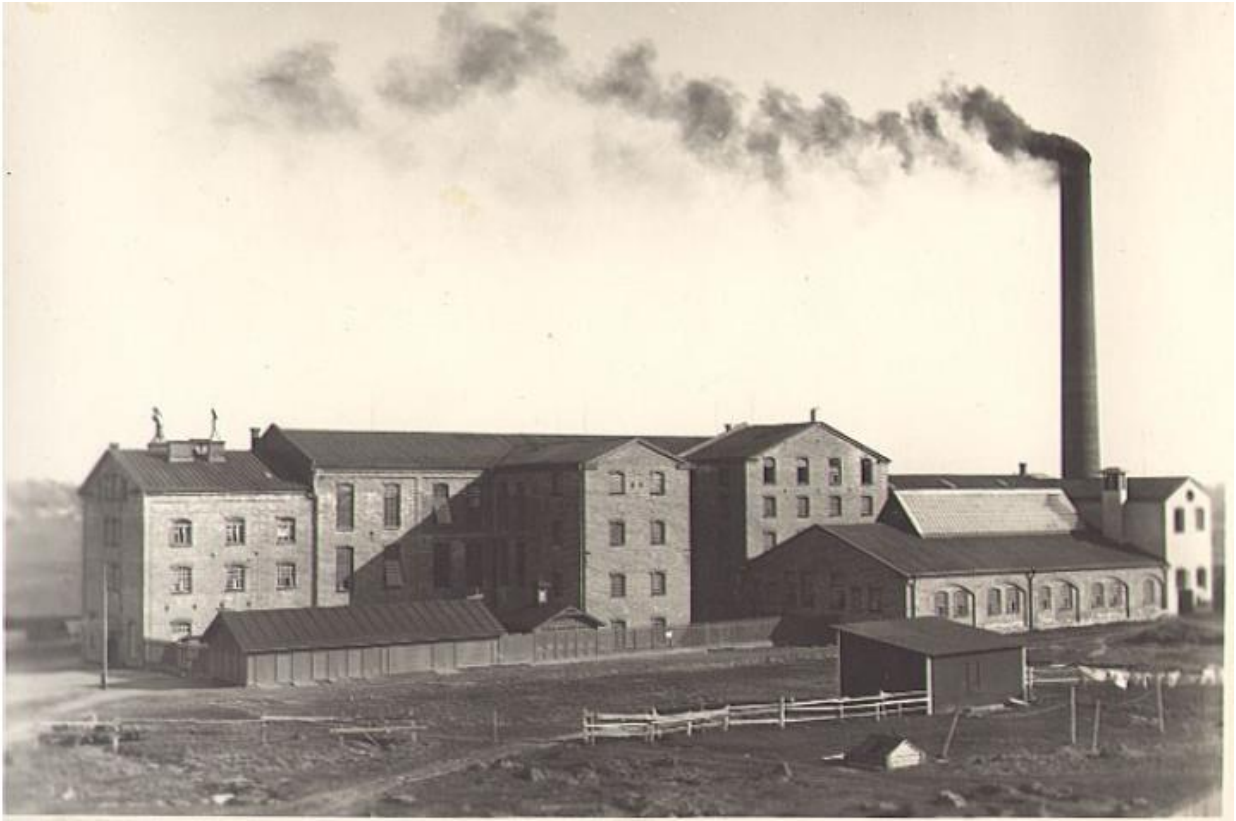
Kuva 24. Kutomon luoteissivu vuonna 1909. F2-osan katolla on vielä paikallaan suuri kattoikkuna. Lisäksi F2-osan seinän holvikaariaukot on muurattu umpeen ja asennettu ikkunat. F5-osan keskikatto purettu ja osa F3 on vielä korottamatta (Snickars, A 1909. Åbo Akademin arkistokokoelma).

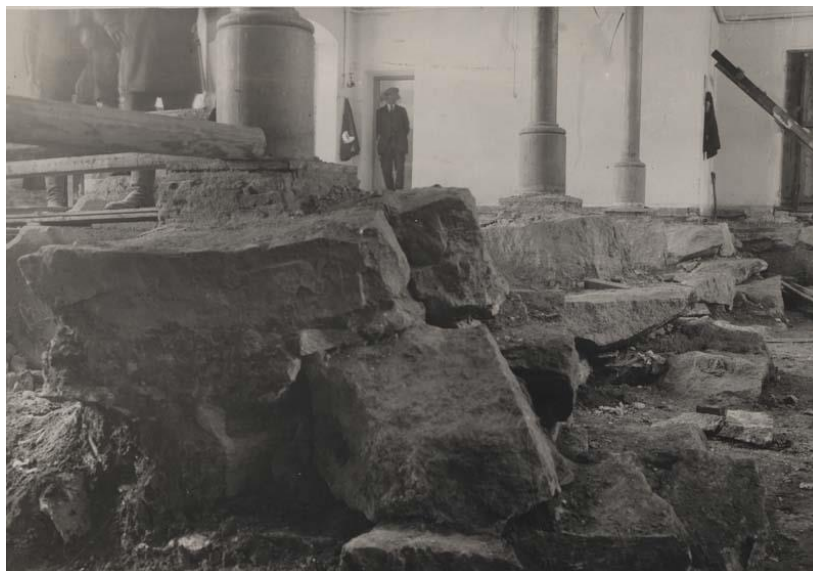
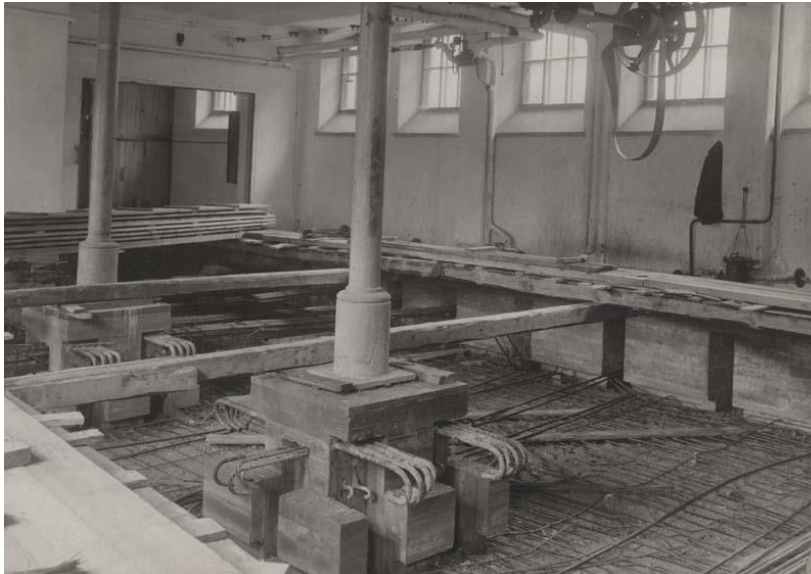
Kuva 25. Perustusten muutos- ja korjaustöitä vuonna 1922 (Gustaf Wellin 1922. Turun museokeskus).

Kuva 26. Perustusten muutos- ja korjaustöitä vuonna 1922 (Gustaf Wellin 1922. Turun museokeskus).

Perustamistavasta ei ole tarkkaa varmuutta. Alueella kallio on kuitenkin suhteellisen pinnassa. Vanhojen valokuvien ja säilyneiden piirustusten perusteella voidaan arvioida vanhan tiilirakenteen olevan perustettu kallion varassa olevan kiviladonnan päälle. Osa pilareista on perustettu kalliovaraisten valettujen anturoiden varaan (kuva 25, kuva 26). (Kokko ym. 2019a, 9.)

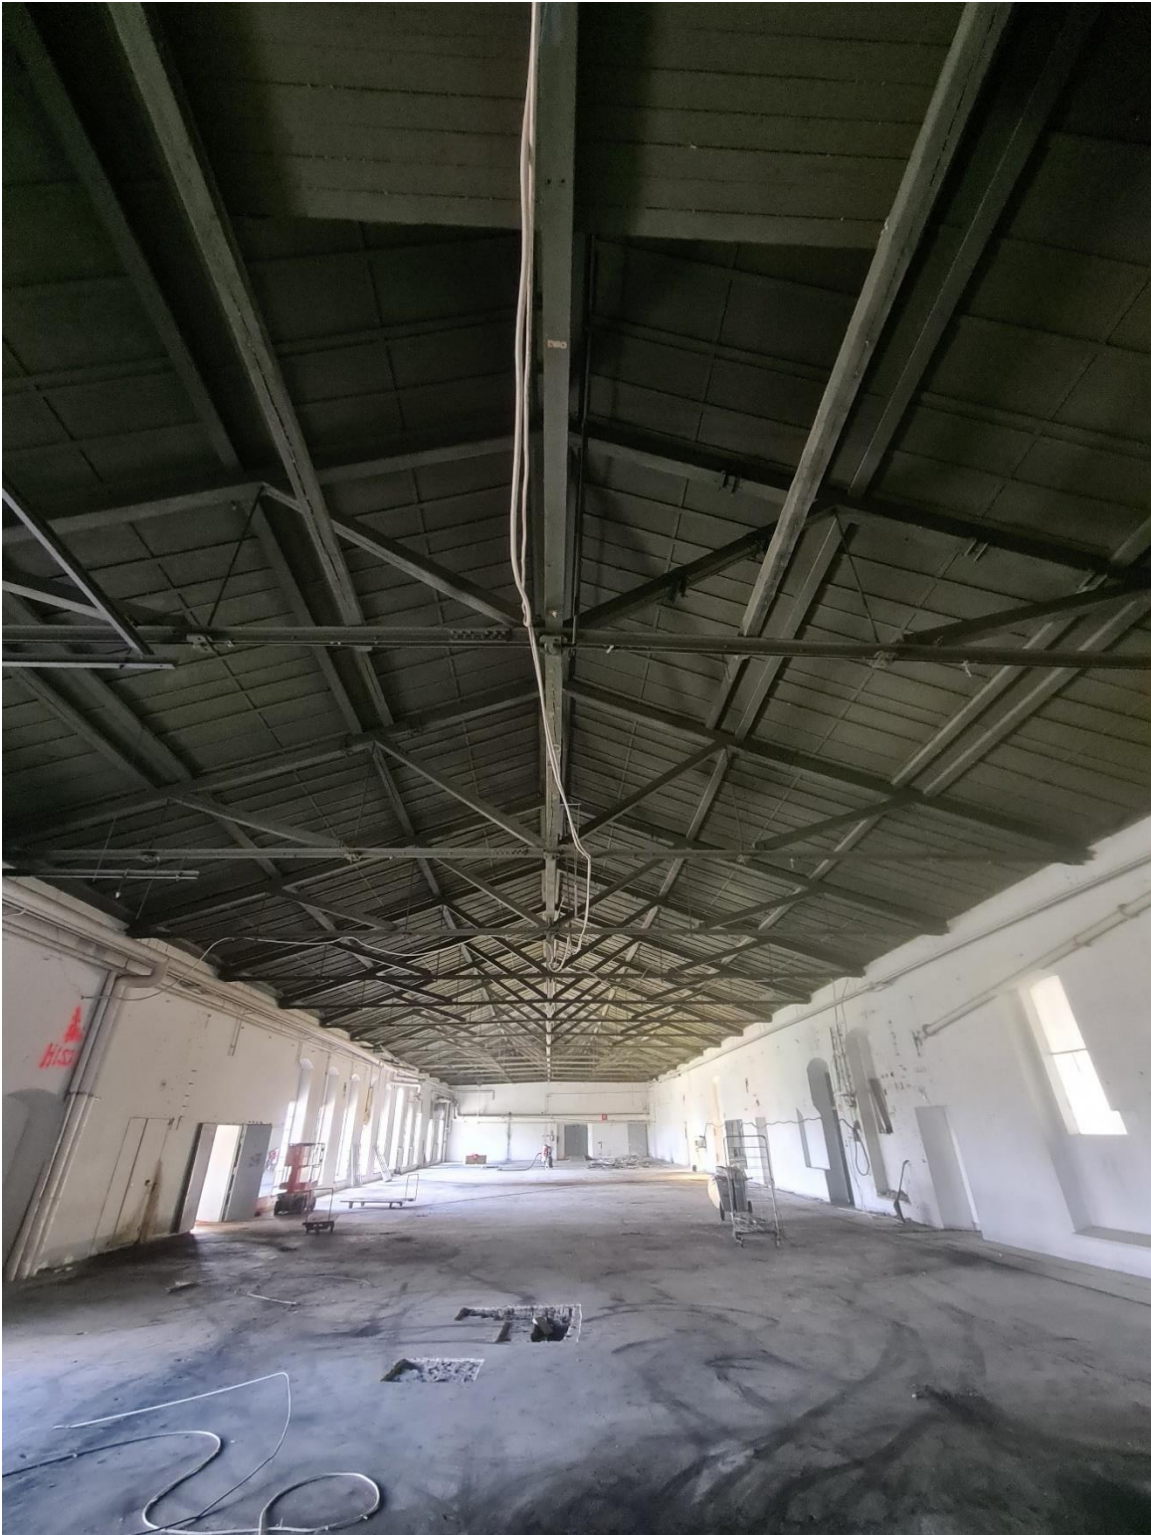
Kuva 27. F4-osa vuonna 2022.

sisäpinnan materiaalina ponttilauta. Tämä vesikattorakenne tukeutuu suurilla pulteilla ja muttereilla kasattuun, teräksisistä sekä puisista paarteista ja sauvoista koostuvaan yläpohjarakenteeseen. Osan F6 kattorakenne on toteutettu samaan tyyliin. (Kokko ym. 2019a, 9–10.)

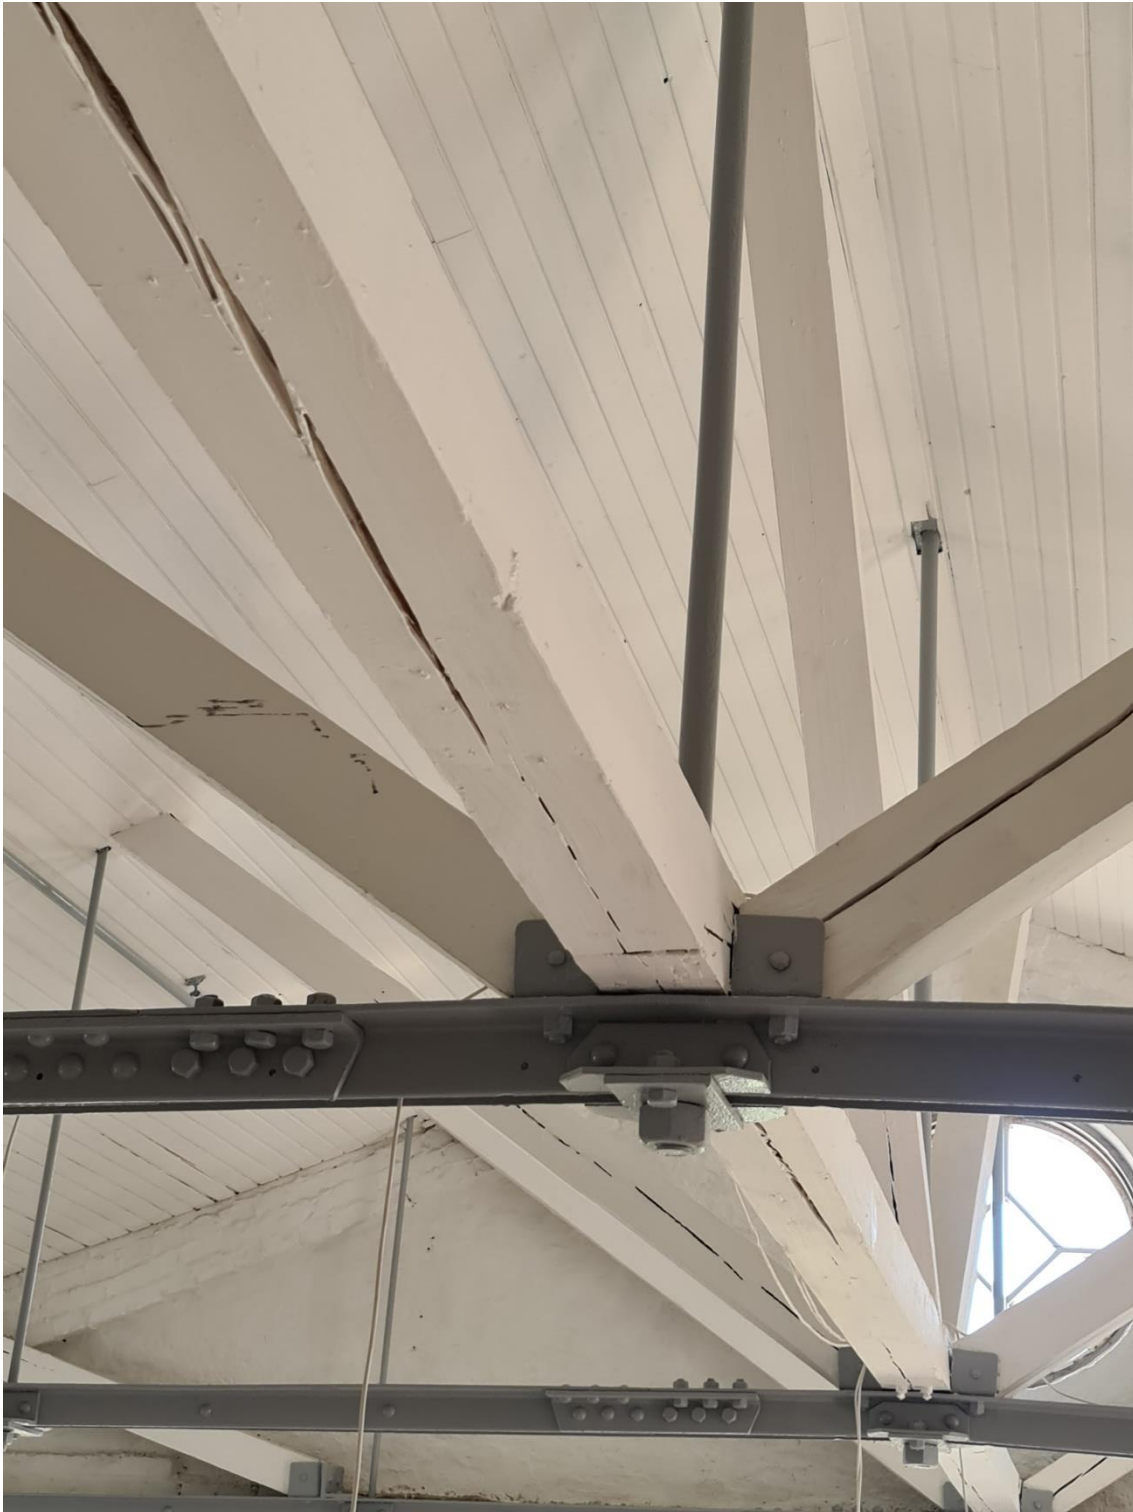
Kuva 28. Kattorakenteen massiivisia kiinnityksiä.

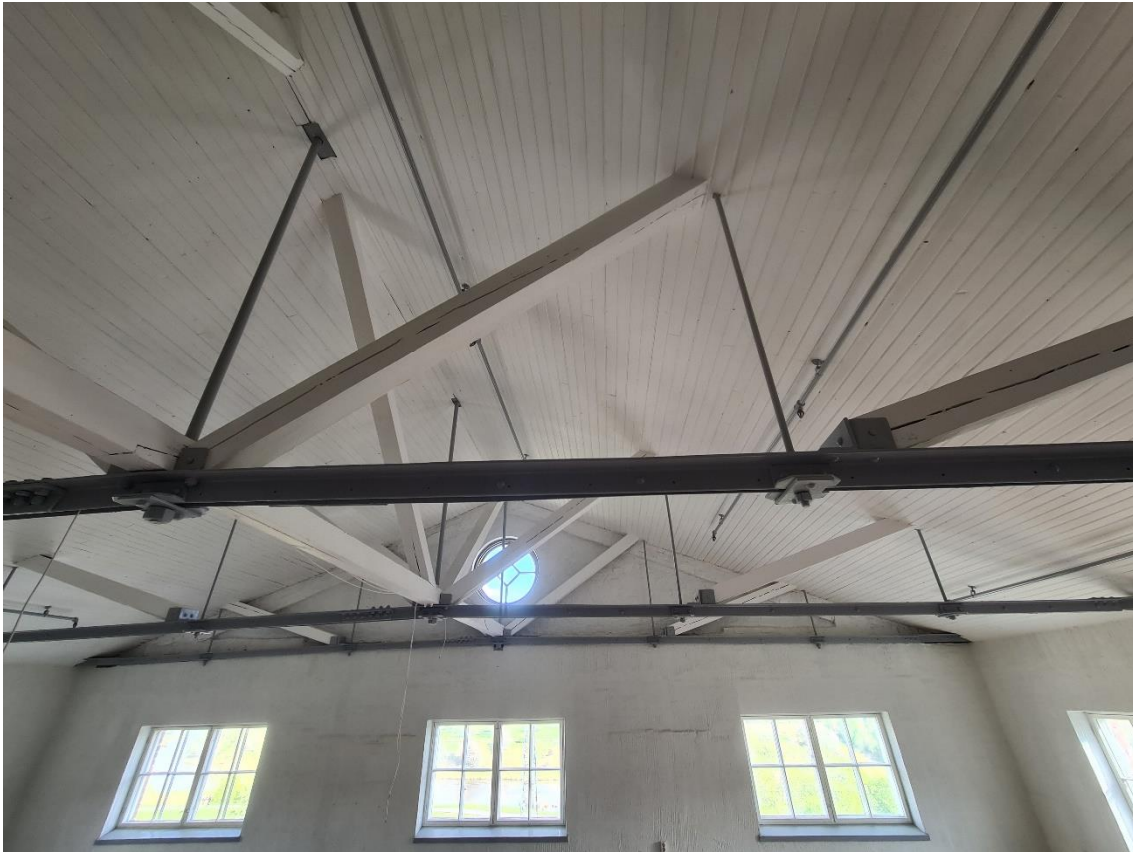
Kuva 29. Osan F6 kattoristikoita.

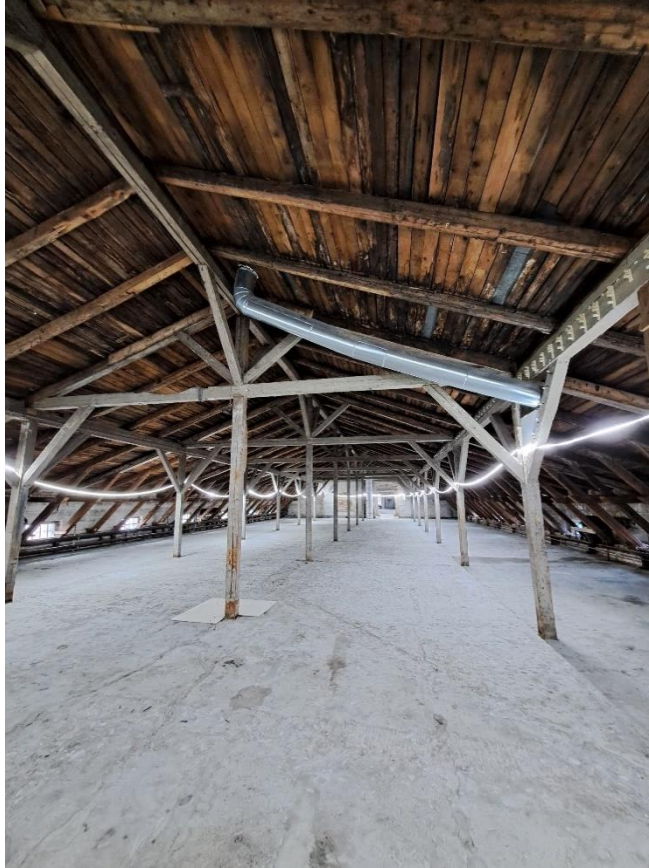
Kuva 30. F3-osan vesikaton rakenteita vuonna 2022.

F4-osan jatkeena olevan F3-osan, sekä osan F8 vesikatto on vasakatto, jonka orsina ja pilareina on käytetty 150 × 150 mm puupilareita tai piiruja (kuva 30). Kantavan rakenteen puupilarit tukeutuvat alapuoliseen holviin. Harjan puupilarit on sijoitettu alapuolisen kerroksen pilareiden kohdalle ja lappeen puupilarit taas alapuolisen kerroksen sekundääripalkkien kohdalle. Kattovasat tukeutuvat muurattuun tiiliulkoseinän ja lähellä ulkoseinää on lisätukea antamassa kontti- ja kypäläorsirakenne (kuvat 31–34). (Kokko ym. 2019a, 11.)

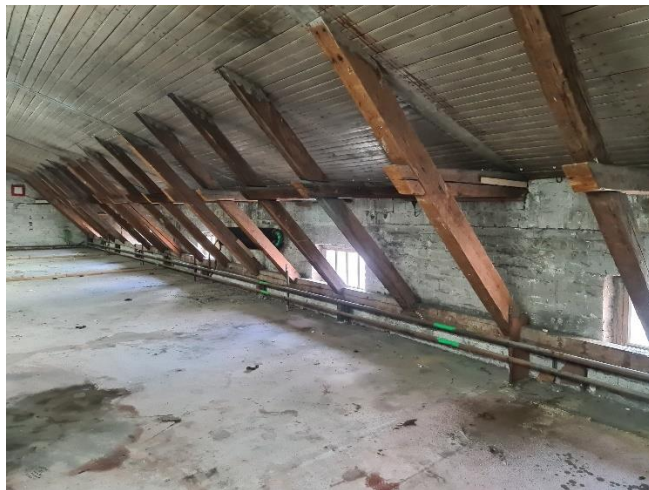
Kuva 31. F3-osan kontti- ja k p l orsirakenne vuonna 2022.

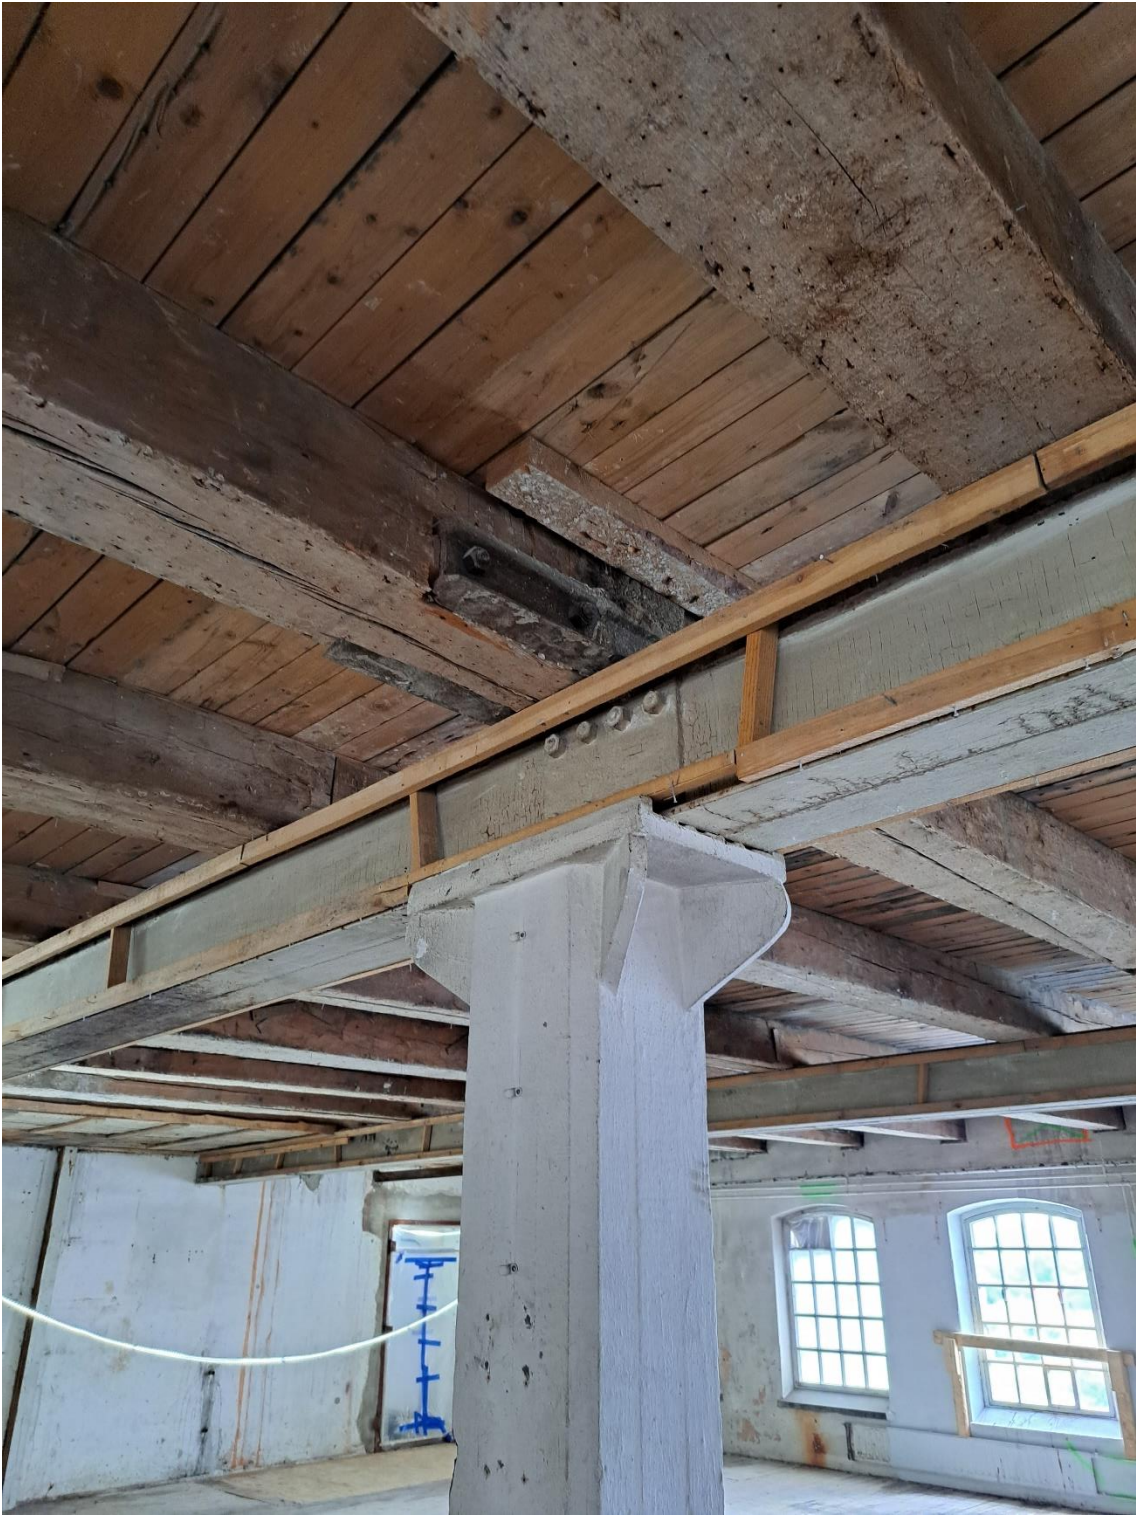
Kuva 37. F3-osan puuvälipohjan rakenteita.

F3-osassa on neljä kerrosta sekä ullakko, ja välipohjista kaksi on puurakenteisia. Kerroksissa 1–3 välipohjat tukeutuvat ulkoseiniin ja pitkittäisiä palkkilinjoja on kolme. Palkkeina on käytetty kahta 340 mm korkeaa teräksistä I-palkkia, jotka on asetettu vierekkäin. I-palkit tukeutuvat teräspilareiden yläpään levennykseen. Toisen ja kolmannen kerroksen välipohja on toteutettu puisilla 250 x 250 k1000 sekundääripalkeilla, joiden päälle on kasattu lautalattia (kuvat 37 ja 38). Ensimmäisen kerroksen alkuperäinen puurakenteinen välipohja on uusittu teräsbetonirakenteiseksi. Teräspalkkien ja teräsbetonisten sekundääripalkkien varassa on teräsbetonilaatta, joka tukeutuu myös upotettuna kantaviin ulkoseiniin. Neljännen kerroksen katon rakenteena on teräsbetoninen laattapalkisto. Rungon keskellä on neljännessä kerroksessa teräsbetoninen pääpalkki, johon teräsbetoniset sekundääripalkit tukeutuvat ulkoseinien lisäksi. Pääpalkki tukeutuu betonimantteloimalla ja raudoittamalla vahvistettuihin teräspilareihin, sekä on päistään tukeutunut kantaviin tiilimuurattuihin seiniin. (Kokko ym. 2019a, 12.)

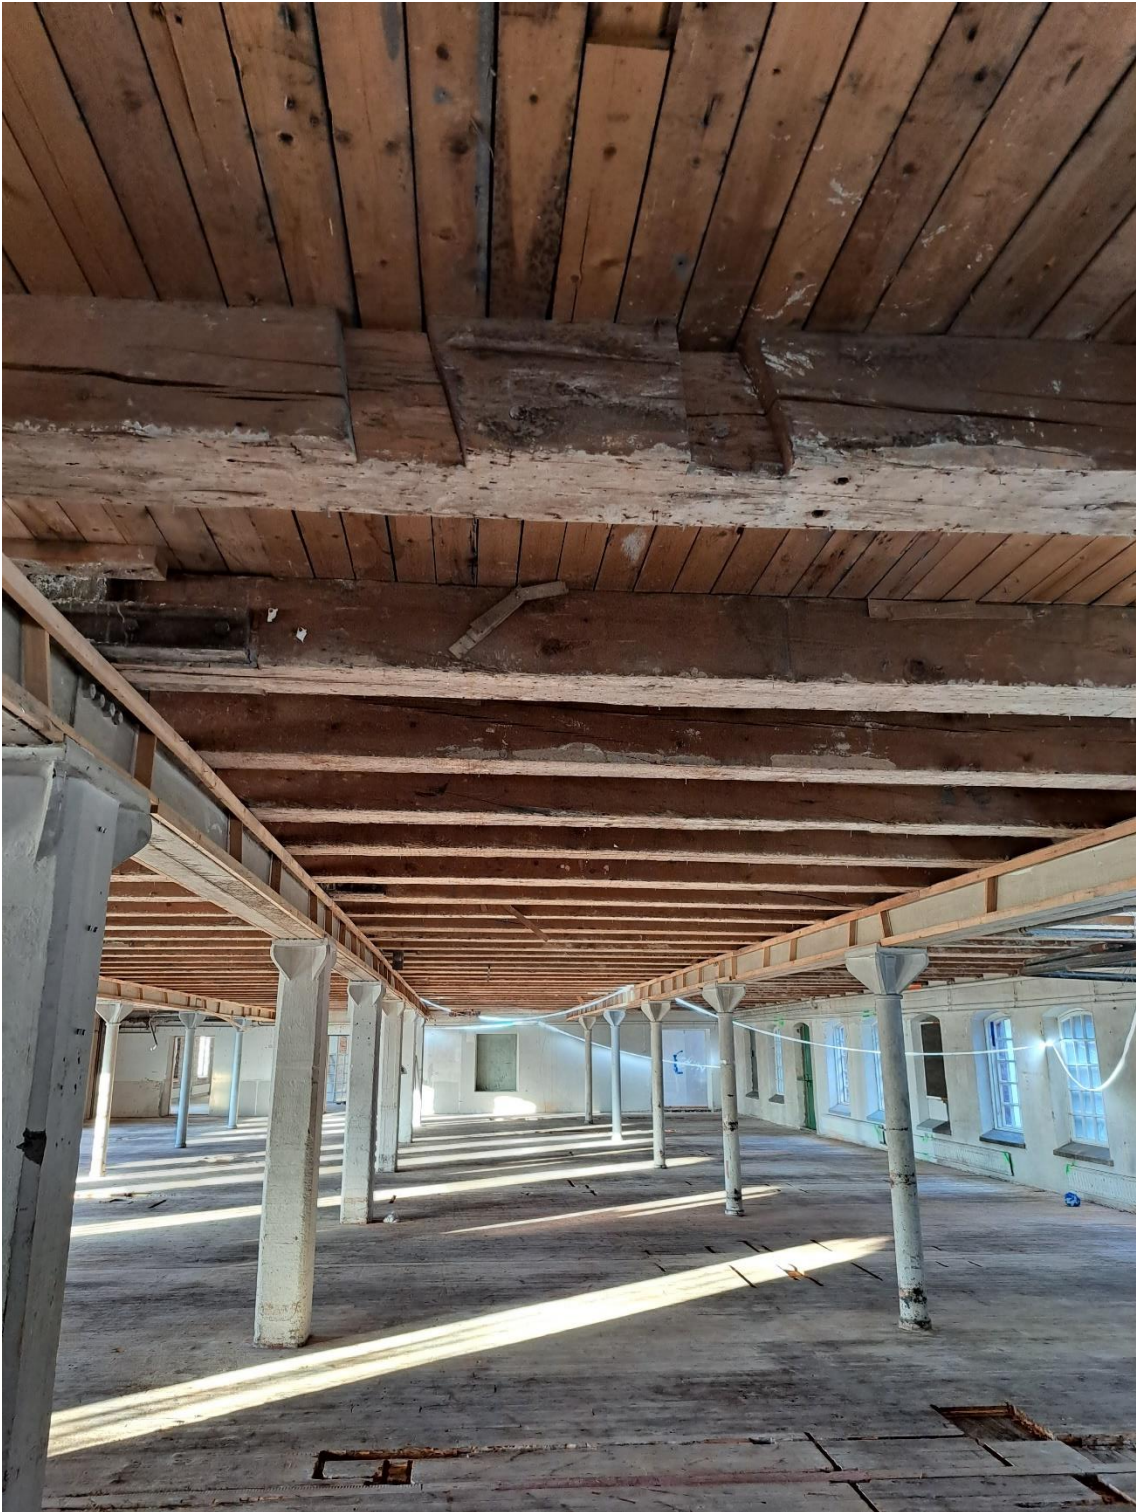
Kuva 38. F3-osan kantavat rakenteet ja välipohjat.

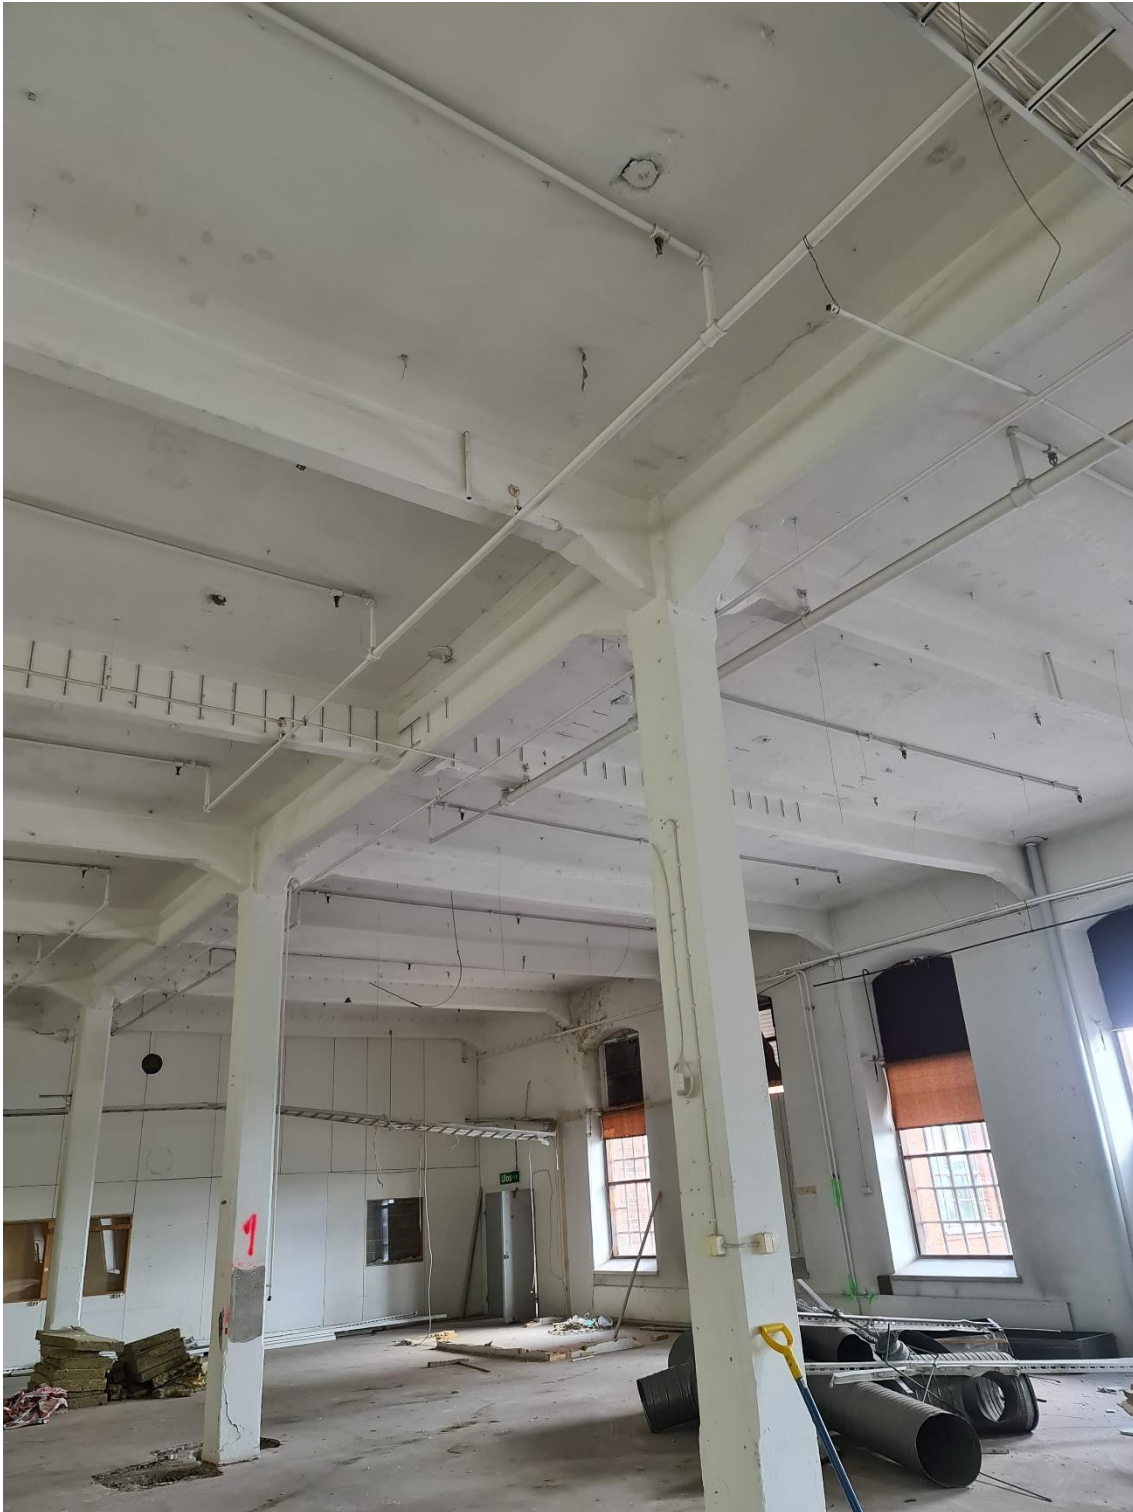
Kuva 39. F4-osan toisen kerroksen holvin kantavia rakenteita.

F4-osassa on kolme kerrosta ja huonekorkeus on suuri. Välipohjat ovat teräsbetonirakenteisia laattapalkkeja. Rakennusrungon keskellä kulkee yhdeksästä teräsbetonipilarista muodostuva linja, johon tukeutuu teräsbetoninen primääripalkki. Sekundääripalkit ovat myös teräsbetonisia ja koko välipohja tukeutuu pilarilinjan lisäksi massiivitiilisiin ulkoseiniin (kuvat 39 ja 40). Huomioitavaa on, että toinen vanhoista, pitkistä ulkoseinistä on laajennusten yhteydessä muuttunut sisäväliseinäksi ja siitä on muurattu ikkuna-aukot umpeen. (Kokko ym. 2019a, 13.)

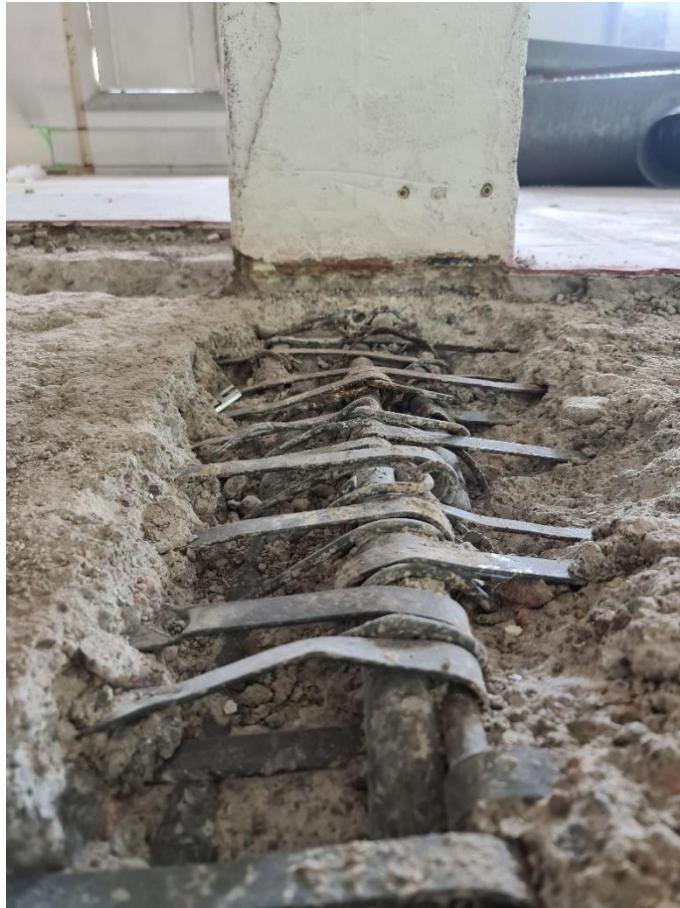
Kuva 40. F4-osan palkin ja pilarin liittymän raudoitusta.

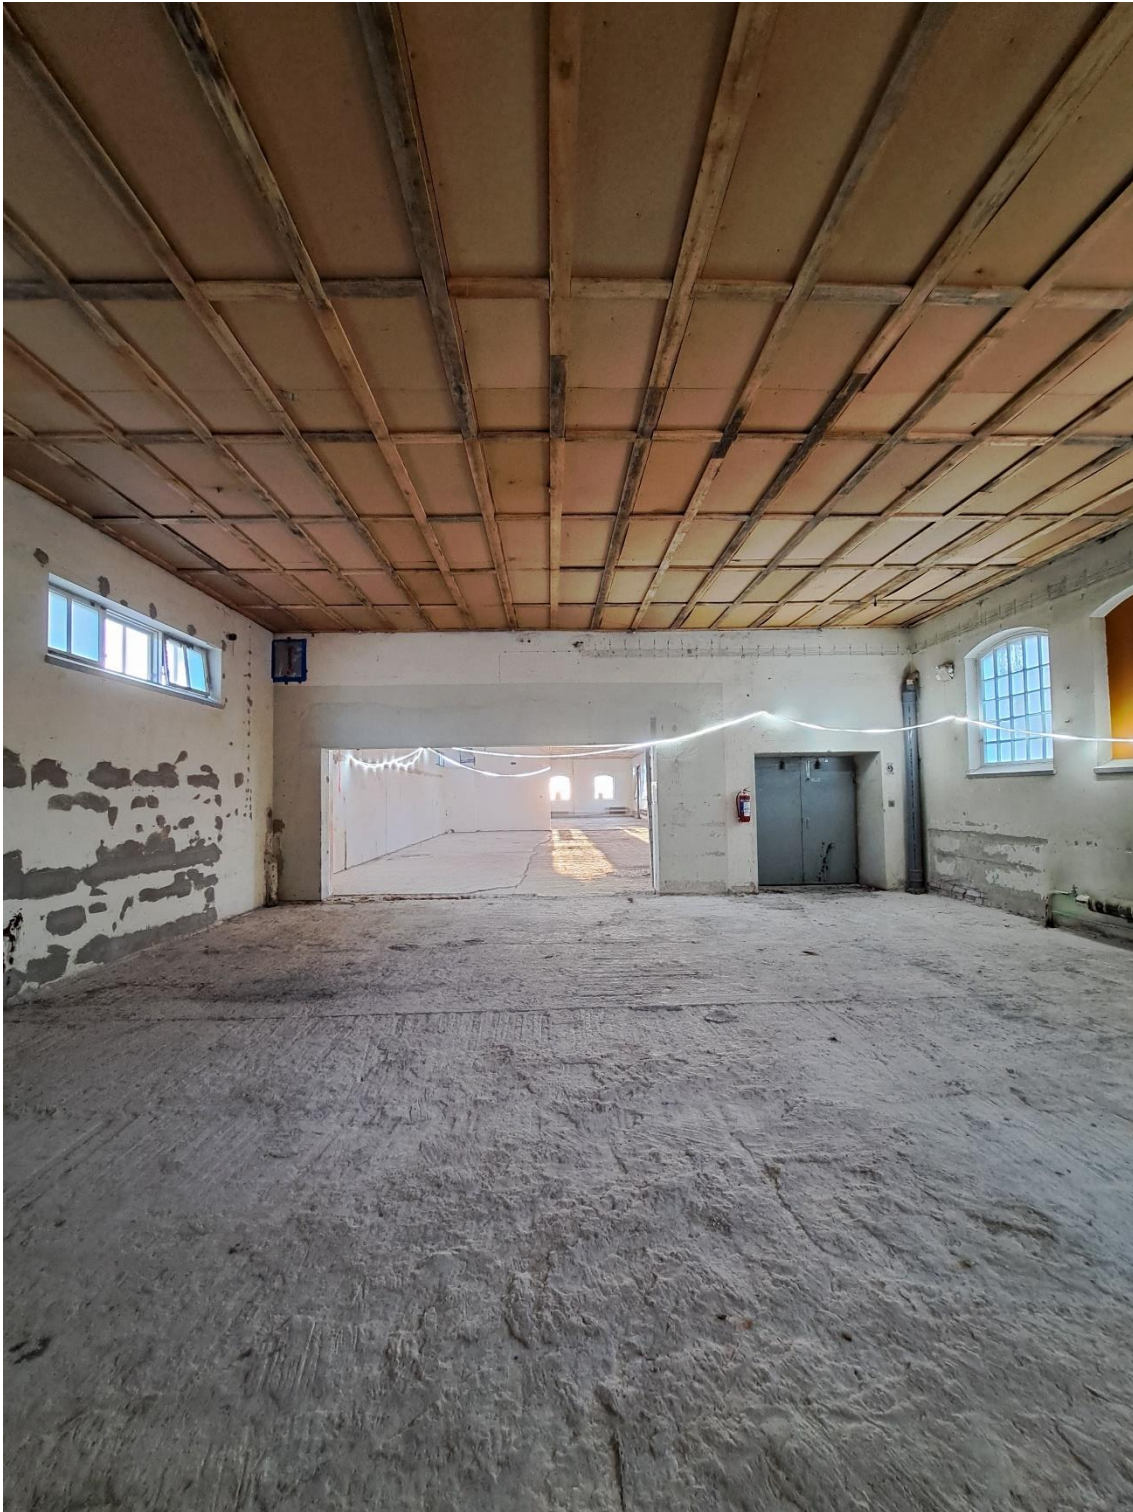
Kuva 41. Näkymä osasta F15 osaan F21, välissä osa F5.

Osat F5 ja F7 ovat kolmen alimman kerroksen osalta alkuperäisiä sokeritehtaan tiloja. Osa F15 on rakennettu myöhemmin yksikerroksisena osien F5 ja F7 väliin. Osa F12 on myös laajennusosa ja edelleen yksikerroksinen. Myöhemmin osat F5, F7 ja F15 on korotettu nykyisiin mittoihin lisäämällä niihin kerroksia. Kaikki osien F5, F7 ja F15 korotettujen osien sekä osien F21 ja F22 välipohjat ovat teräsbetonisia yksiaukkoisia ripalaattapalkkeja (kuva 41).
