Opinnäytetyö (AMK)

Rakennusmestari (AMK), rakennus- ja yhdyskuntatekniikan koulutus

# Barkerin vanhan kutomon rakennushistoriallinen selvitys ja rakenteiden kartoitus

Tämä opinnäytetyö käsittelee Turun Raunistulassa sijaitsevaa historiallista tehdasrakennusta ja sen rakennushistoriaa. Opinnäytetyön tavoitteena on avata lukijalle vanhan, suojellun kutomorakennuksen ja -alueen historiaa. Lisäksi kerrotaan rakennukseen tehdyistä laajennus- ja muutostöistä sekä olemassa olevista rakenteista. Opinnäytetyössä selvitetään vanhaa rakennustapaa ja rakenteita rakennuslohkoittain.

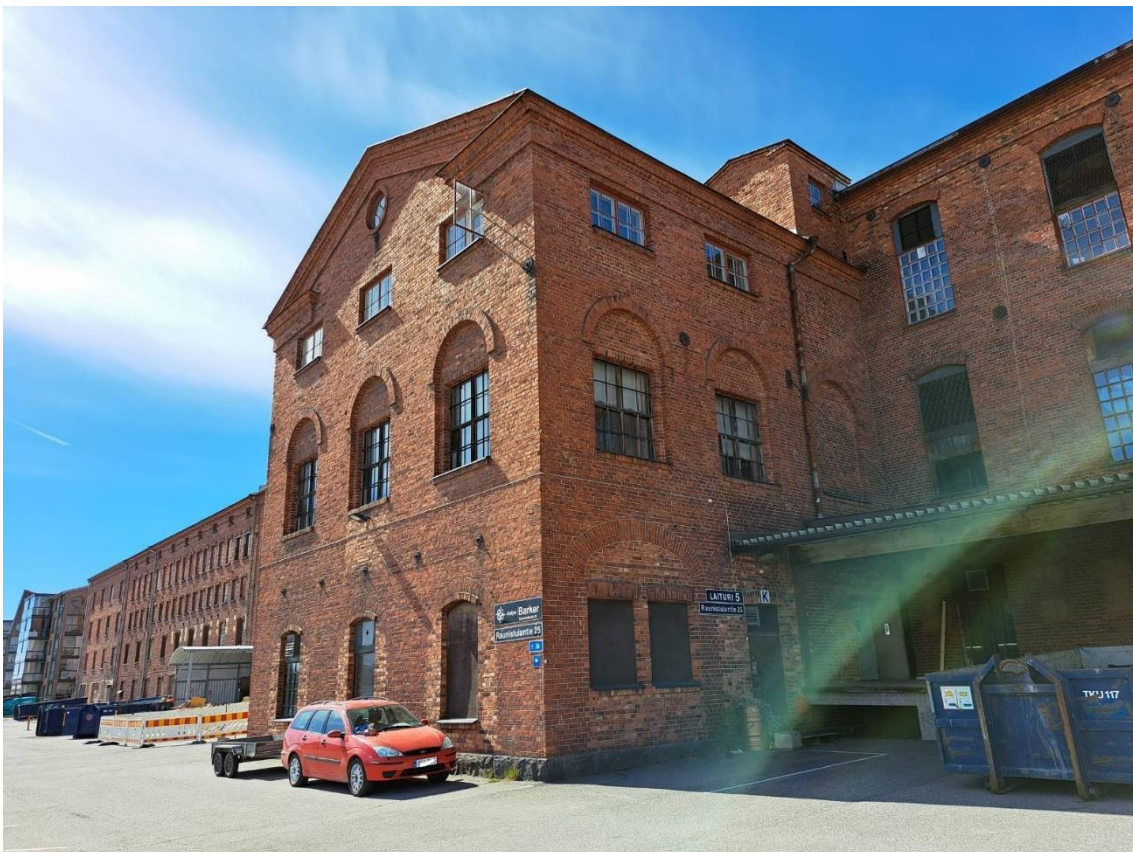
Kuva 42. Osa F6 ulkoa.

F6-osa on kolmikerroksinen ja tulee ulokemaisena esiin pitkästä rakennusmassasta F4-osan sivusta (kuva 42). Ensimmäisen kerroksen katto on tiilikappaholvi, joka on rakennettu teräspalkkien varaan (kuva 43). Holvin teräspalkit tukeutuvat ulkoseiniin sekä tilaa halkovaan massiivitiiliseinään, jonka sisään on jätetty myös massiiviset tiilipilarit. F6-osan maantasakerros on alun perin ollut ulkotilaa, johon on ollut kulku holvikaariaukkojen kautta kolmelta sivulta. F6-osan toisen kerroksen kattona on teräsbetonilaatta, joka tukeutuu ulkoseiniin sekä teräspalkkeihin. Teräspalkit taas tukeutuvat teräspilareihin, jotka asemoitu alempien tiilipilareiden päälle. (Kokko ym.2019a, 13.)

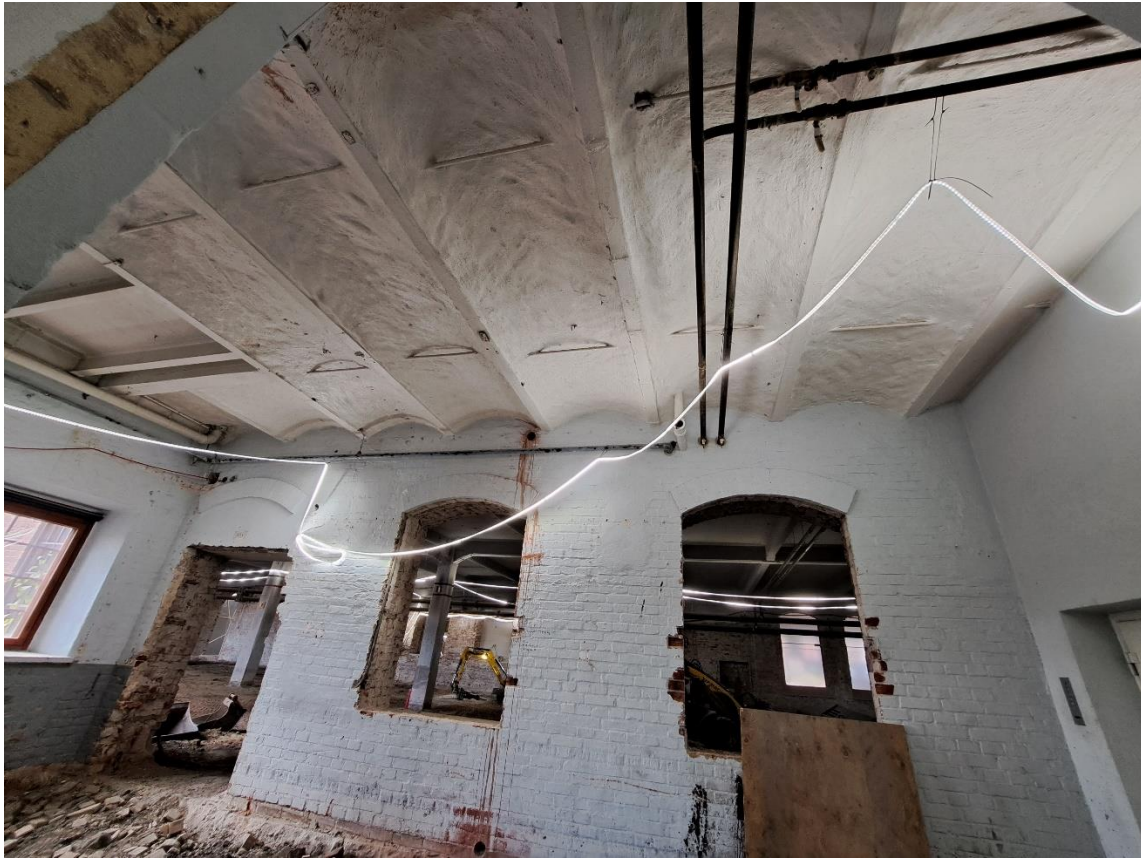
Kuva 43. F6-osan tiilikappaholvin alapinta.

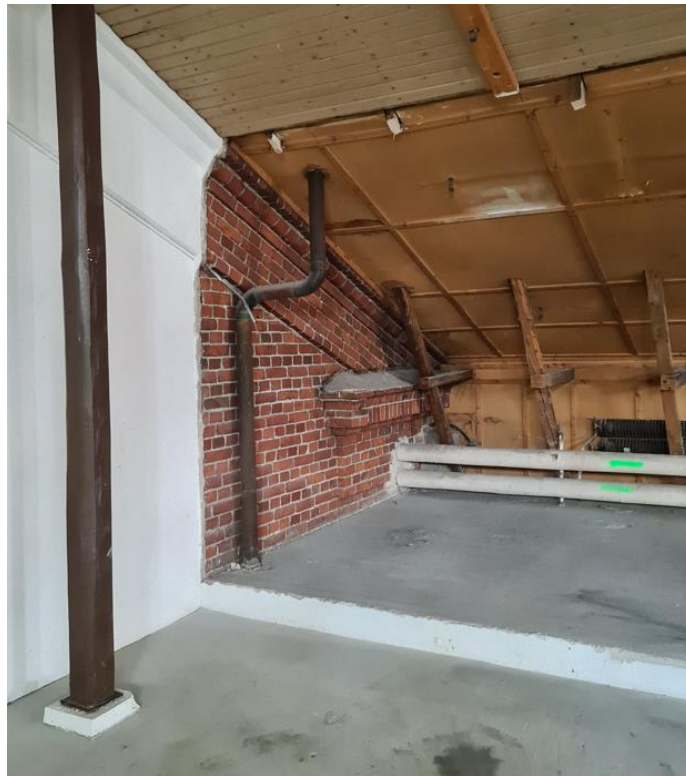
Kuva 44. Rakennuksen F3-osan pääty ja vanha ulkoseinä toimii nykyään väliseinänä. Näkyvissä myös räystäillä käytettyjä muototiiliä. Kuva osasta F14.

Kutomon rakennusten julkisivut ovat puhtaaksi muurattuja massiivitiilimuureja. Julkisivut koostuvat useista eri aikaan toteutetuista tiilimuuratuista osista. Tiilinä on käytetty punaisia savitiiliä. Vanhimmissa osissa ensimmäinen kerros on 2½ kiven muurausta ja muuraus kevenee ylemmissä kerroksissa, kuitenkin koko rakennuksen ulkoseinissä ei ole 1½ kiveä ohuempaa muurausta. Ikkunoiden yläpuolella on käytetty hieman ulkonevia muurattuja tiilikaaria. Räystäillä on käytetty muototiiliä (kuva 44). (Kokko ym.2019b, 11.)

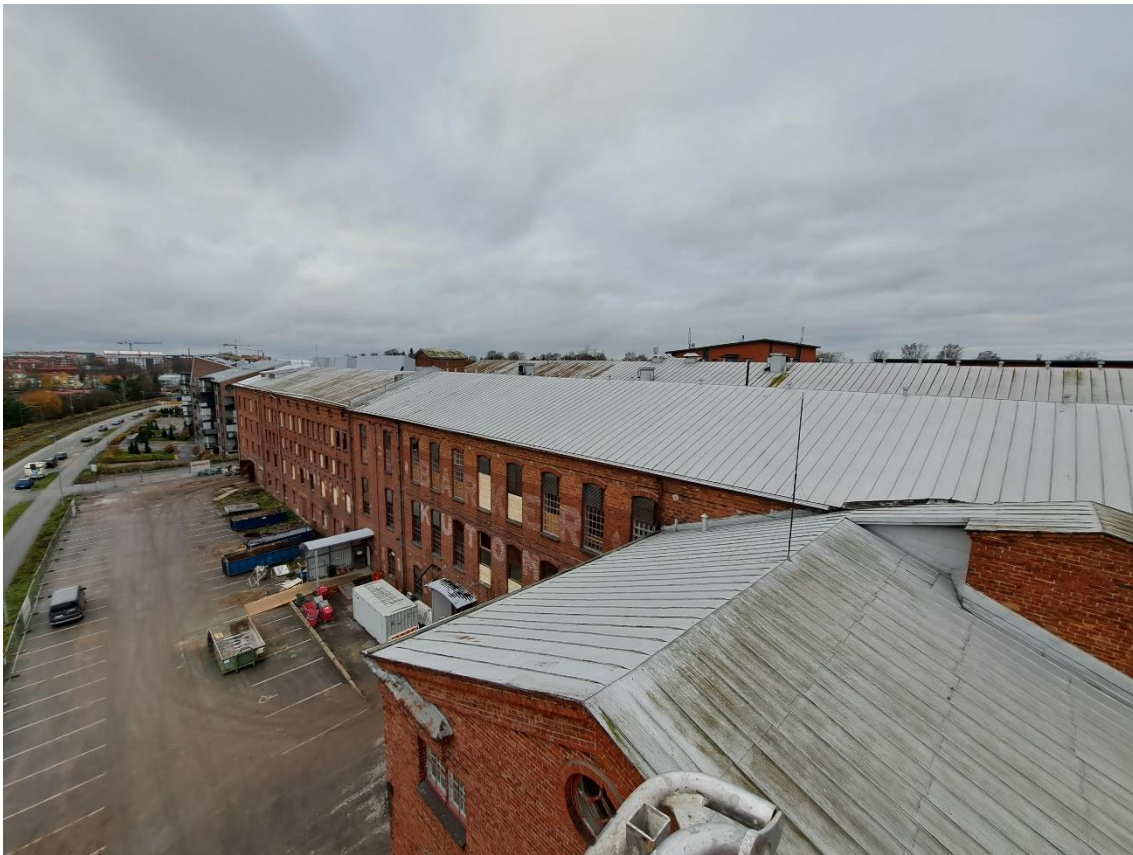
Yleisesti vesikatteesta ja sen korjauksista löytyi vähän tietoa, eikä korjaus ajankohdista ole varmuutta. Peltikate oli moni paikoin huonossa kunnossa ja osissa rakennusta oli vuotoja.

Kuva 45. Rakennuksen vesikattoja kuvattuna osan F6 etupuolelta.

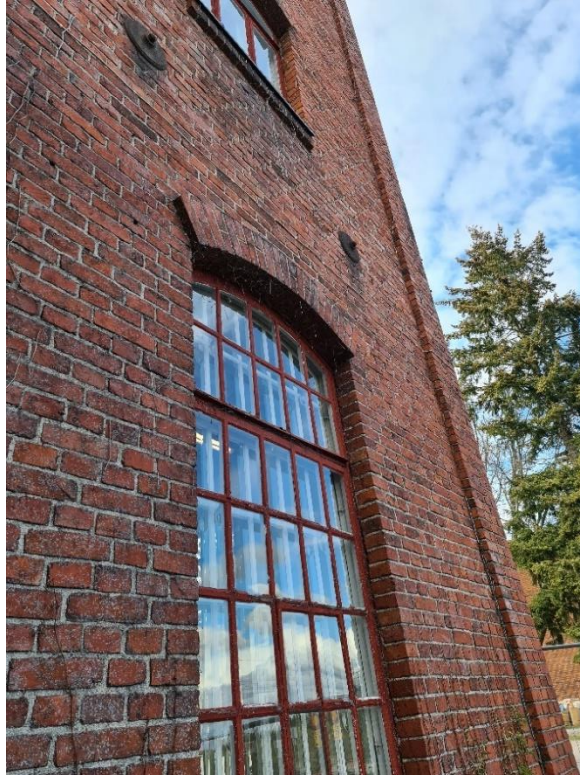
Kuva 46. Osan F8 ikkunaruutu ulkoapäin.

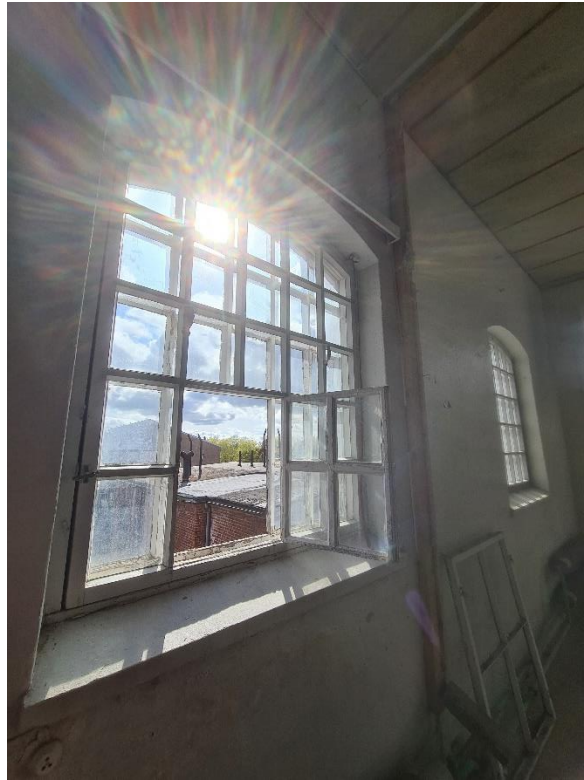
Kuva 47. Ikkuna, jossa avattava tuuletusluukku kuvattuna osan F21 sisältä.

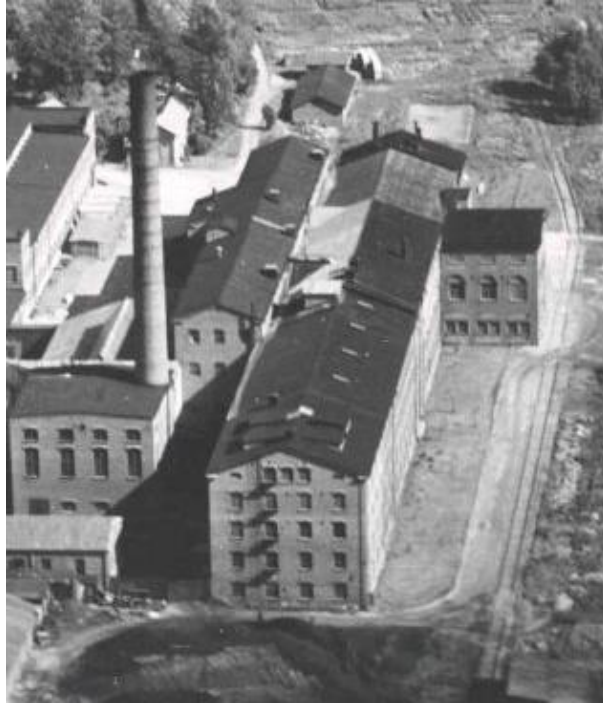
Kuva 49. Ilmakuva rakennuksesta 1950-luvulta (Kuva: Kuvaus Oy; Turun museokeskus).

Nämä osat yhdessä muodostavat kutomokompleksista jäljellä olevan yhtenäisen rakennuksen, joka sijaitsee omalla tontillaan (kuvat 49 ja 50).

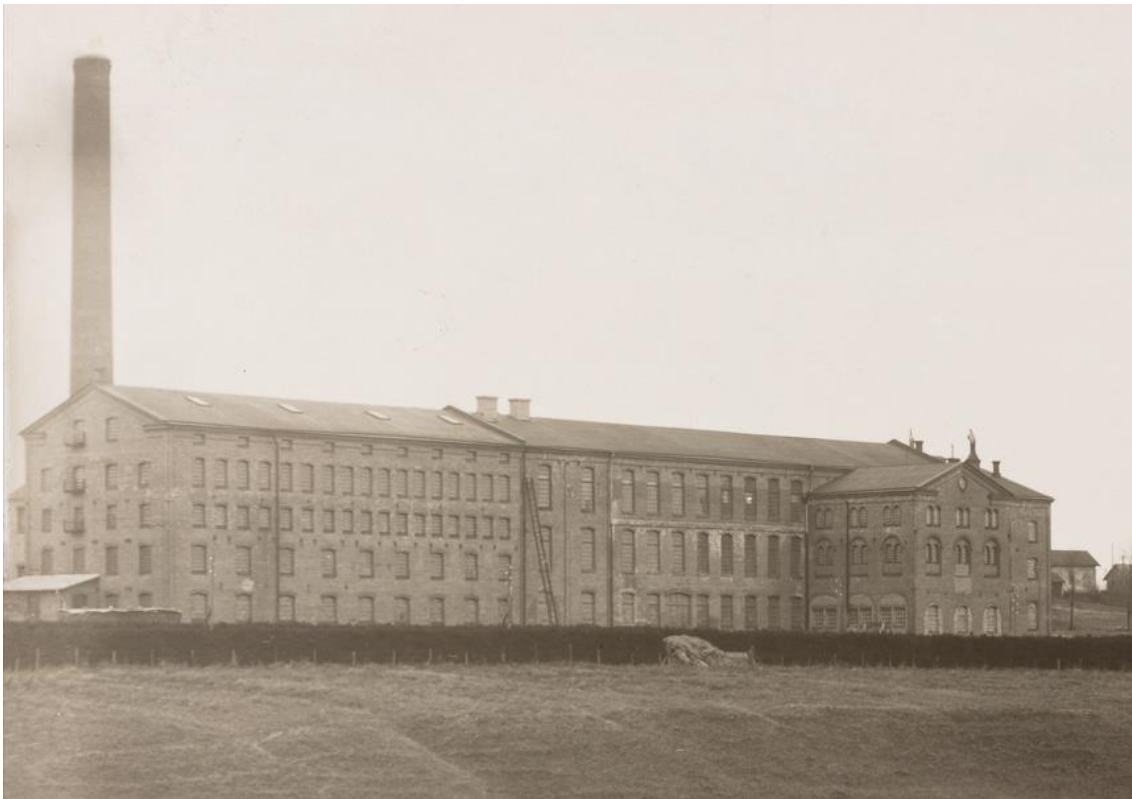
Kuva 50. Julkisivukuva kaakkoon (Turun museokeskus).

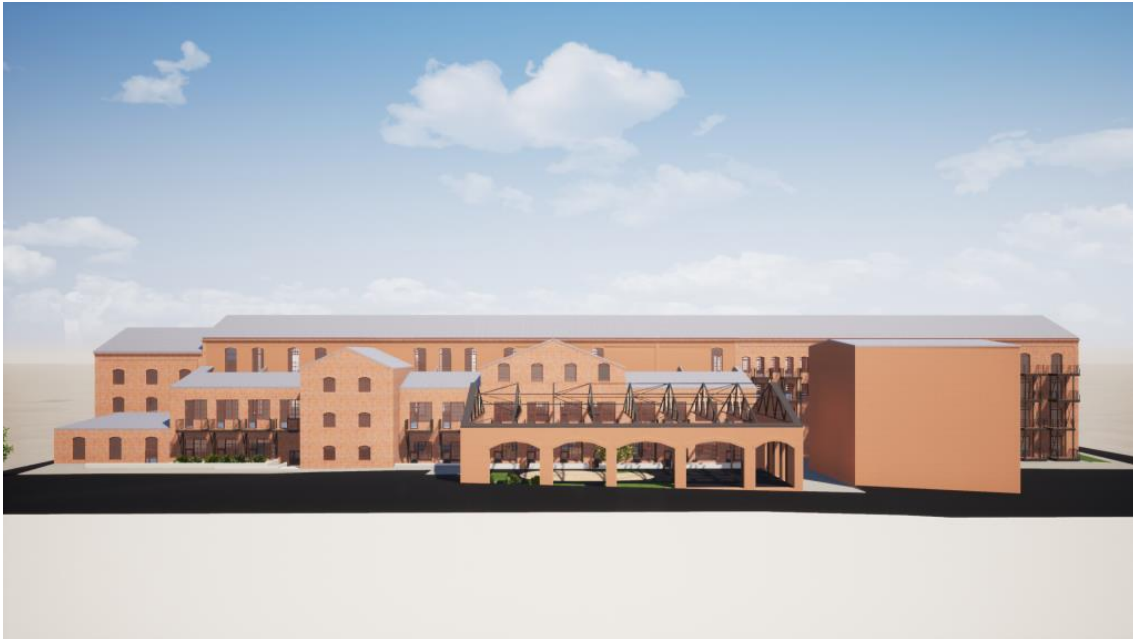
Kuva 51. Havainnekuva uudesta ilmeestä (Schauman Arkkitehdit Oy 2022).

Ateljee Barker on suunniteltu jaettavaksi kahdeksi osakeyhtiöksi, joista toinen tullaan myymään KVR-urakkana sijoittajalle ja toinen toteutetaan Lujakoti-tuotantona. Asuinkerrosalaa kohteessa tulee olemaan yli 10 000 kem<sup>2</sup> ja liiketilakerrosalaa 370 kem<sup>2</sup>. KVR- ja Lujakotituotanto jakaantuu noin puoliksi. Kohteeseen on suunniteltu rakennettavaksi noin 120 asuntoa ja yksi suurempi liiketila. Lisäksi sisäpihalle on suunniteltu katettu ulko- ja oleskelualue istutuksineen ja leikkipaikkoineen. (Lujatalo Oy 2022.)

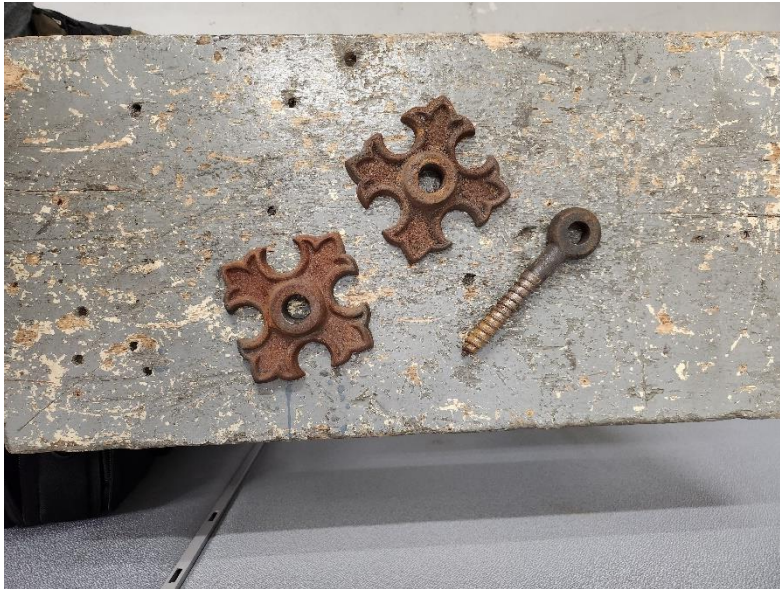
Kuva 55. Putkien kannakkeiden kiinnitykseen käytettyjä aluslevyjä. Otettu talteen osan F14 kattotuoleista.

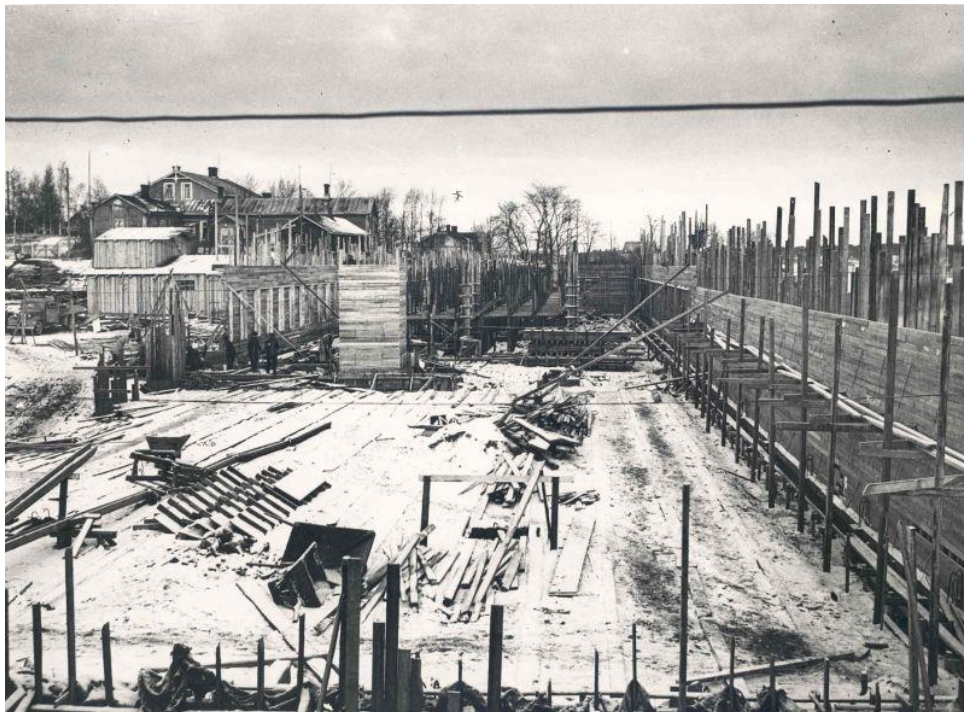
Kuva 57. Raunistulan tuotantolaitosten alue rakennustyömaana (Paldan, valokuvaaja 1943; Turun museokeskus).

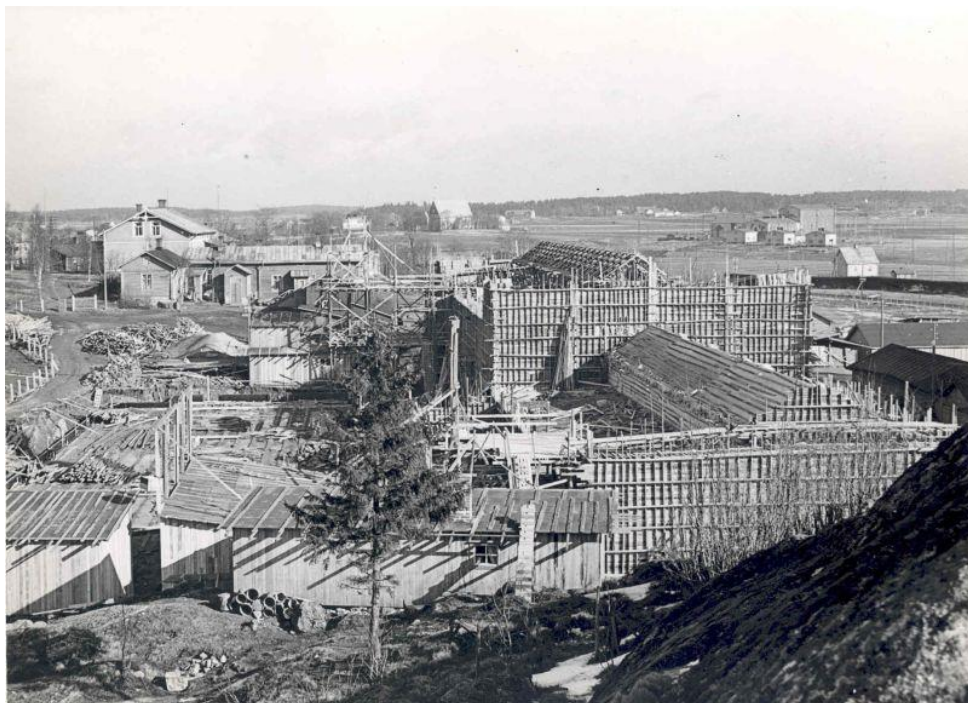
Kuva 59. Raunistulan tuotantolaitoksia rakennetaan. Taustalla Maarian kirkko (Paldan, valokuvaaja 1943; Turun museokeskus).
