## KÄYTÄNNÖN HITSAUSMETALLURGIAA. OSA 8:

# Jäännöshappipitoisuuden ja juurensuojakaasun vaikutus ruostumattoman teräksen hitsin korroosionkestävyyteen

■ Timo Kauppi

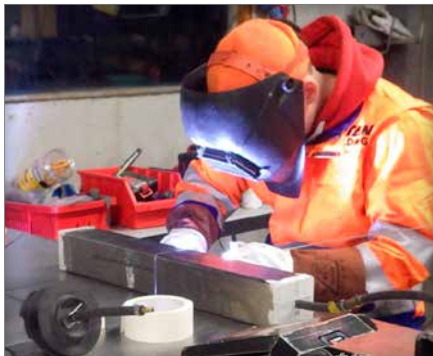
Kuva 1. Eemeli Ruonala hitsaamassa koehitsiä JN Titan Welding Oy:ssä.

Koehitsaukset tehtiin JN Titan welding Oy:n toimitiloissa Kempeleessä TIG-hitsausprosessilla (141) joulukuussa (16.12.2022), ja hitsaajana toimi Eemeli Ruonala, kuva 1. Hitsattavat putket suljettiin toisesta päästä maalarinteipillä, kaasu johdettiin huuhdeltavaan tilaan Ladek Welding Oy:ltä tarkoitukseen saadulla hajottajalla. Kaasun poistopäässä maalarinteippiin tehtiin pieniä reikiä ja sen läpi työnnettiin myös jäännöshappimittarin mittauspää, kuva 2. Jäännöshappimittarilla varmistettiin se, että kaasutettavassa tilassa oli haluttu jäännöshappipitoisuus ennen hitsauksen aloittamista. Käytetty jäännöshappimittari oli Walter Schnorrenin malli WS OXY I. Kuvassa 3 nähdään esimerkkinä koehitsin pahasti hapettunut juurenpuoli, kun juurensuojakaasuna on käytetty 1000 ppm happea sisältänyttä argonia.

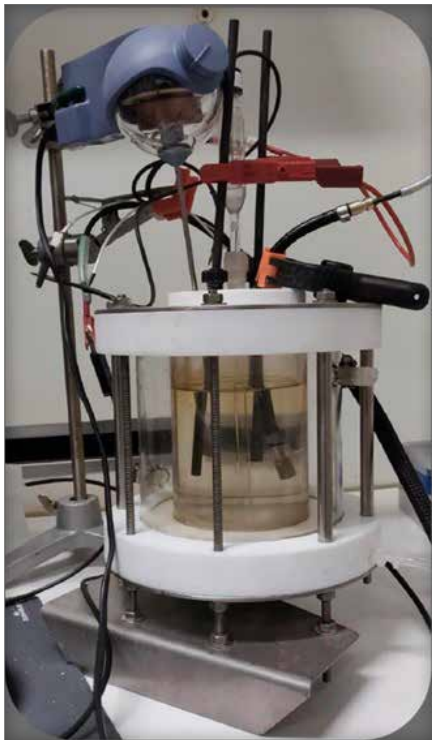
Kuva 10. Potentiodynaamisiin polarisaatiomittauksiin käytetty Avesta-kenno.

rajapinnassa muuten mahdollisesti tapahtuva rakokorroosio, kuva 9. Kuvassa 10 nähdään Oulun yliopiston Avesta-kenno mittaustilanteessa Lapin AMKin Kemian laboratoriossa. Näytteistä pyrittiin mittaamaan korroosipotentiaali  $E_{corr}$  ja pistekorroosipotentiaali  $E_p$ . Käytännössä yhden näytteen onnistuneeseen mittaukseen kului aikaa yksi työpäivä.

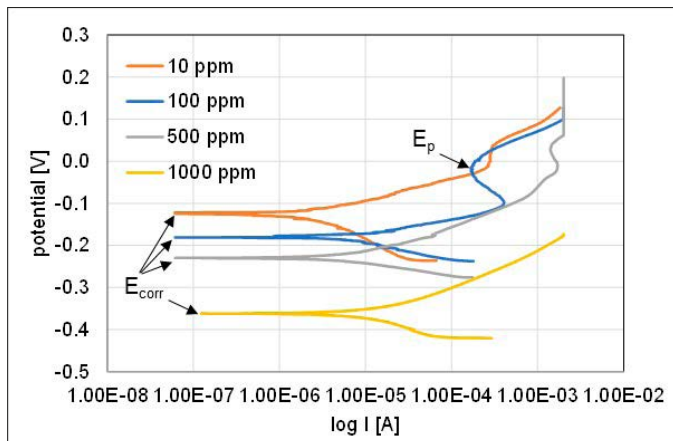
Kuva 13. Teräksen EN 1.4307 potentiodynaamiset polarisaatiokäyrät, suojakaasu argon.

Kuvassa 13 on esitetty argonilla juurensuojatun teräksen EN 1.4307 potentiodynaamiset polarisaatiokäyrät. Korroosipotentiaalin  $E_{corr}$  määrittäminen käyristä oli selkeää, mutta melkein kaikissa tapauksissa pistekorroosipotentiaalin  $E_p$  arvoa ei ollut erotettavissa. Pistekorroosipotentiaalin määrittäminen osoittautui niin haasteelliseksi, että tilastollisessa

tarkastelussa vasteena käytettiin näytteille mitattua korroosipotentiaalia  $E_{corr}$ .

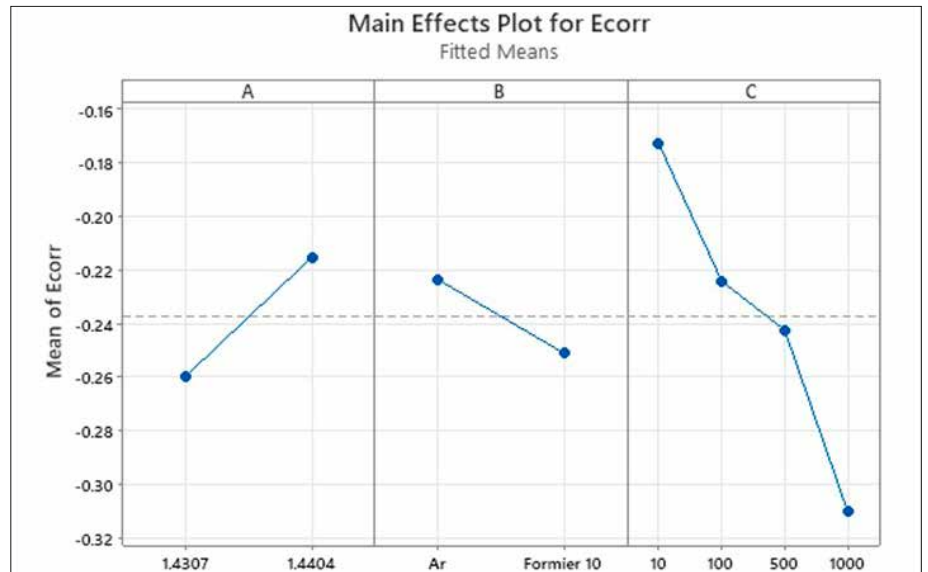
Kuva 14. Tutkittujen muuttujien (teräslaatu, juurensuojakaasu ja jäännöshappipitoisuus) päävaikutukset vasteeseen  $E_{corr}$ .

Koetulokset analysoitiin Minitab® 20.3 tilasto-ohjelmalla. Kuvassa 14 on esitetty tutkittujen muuttujien päävaikutukset (Main Effects Plot) vasteeseen  $E_{corr}$ . Kuvan tulokset olivat odotetun mukaiset eli: 1. Molybdeeniseosteisen EN 1.4404 teräksen  $E_{corr}$  - arvot olivat korkeampia, 2. Argon juurensuojakaasulla  $E_{corr}$ -arvot olivat korkeampia ja 3. jäännöshappipitoisuuden kasvaminen pienensi  $E_{corr}$ -arvoja huomattavan paljon. Kuvassa 15 puolestaan nähdään tutkittujen muuttujien keskinäisvaikutukset (Interaction plot) vasteeseen  $E_{corr}$ . Tässä kuvassa teräslaadun ja jäännöshappipitoisuuden keskinäinen vaikutus (kuva A \* C) on looginen eli jäännöshappipitoisuuden kasvaessa korroosipotentiaali  $E_{corr}$  pienenee ollen molybdeeniseosteisella teräksellä EN 1.4404 keskimäärin korkeampi. Kuvaa, jossa esitetään jäännöshappipitoisuuden ja juurensuojakaasun keskinäisvaikutus (kuva B \* C) on tulkittava siten, että pienillä jäännöshappipitoisuuksilla (10 ja 100 ppm) argonin käyttö juurensuojakaasuna tuottaa paremmin korroosiota kestävänsä hitsin. Suurimmalla eli 1000 ppm (0,1 %) jäännöshappipitoisuudella Formier 10 käyttö juurensuojakaasuna antaa korkeamman korroosipotentiaalin, joka selittyy siinä olevan vedyn pelkistäväällä vaikutuksella.

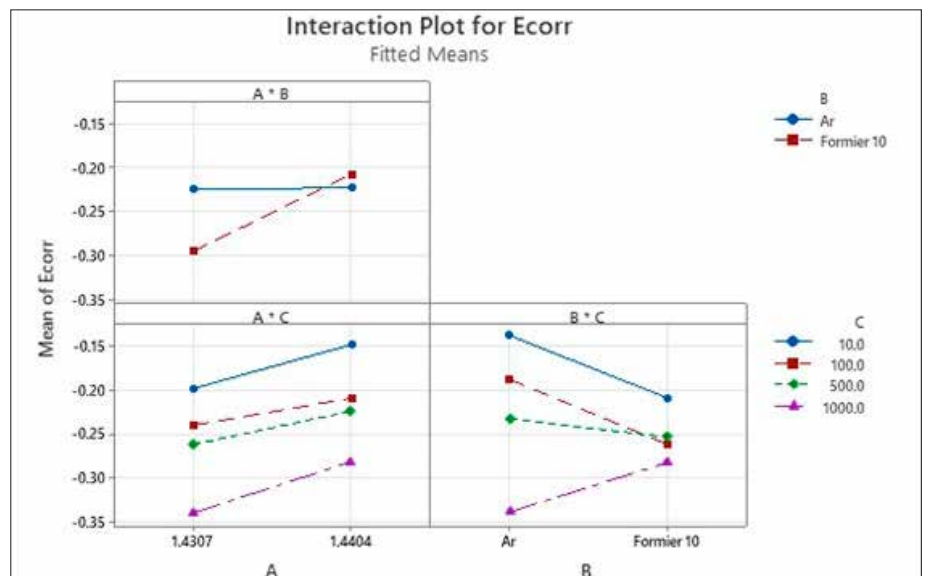
Kuva 15. Tutkittujen muuttujien (teräslaatu, juurensuojakaasu ja jäännöshappipitoisuus) keskinäisvaikutukset vasteeseen  $E_{corr}$ .

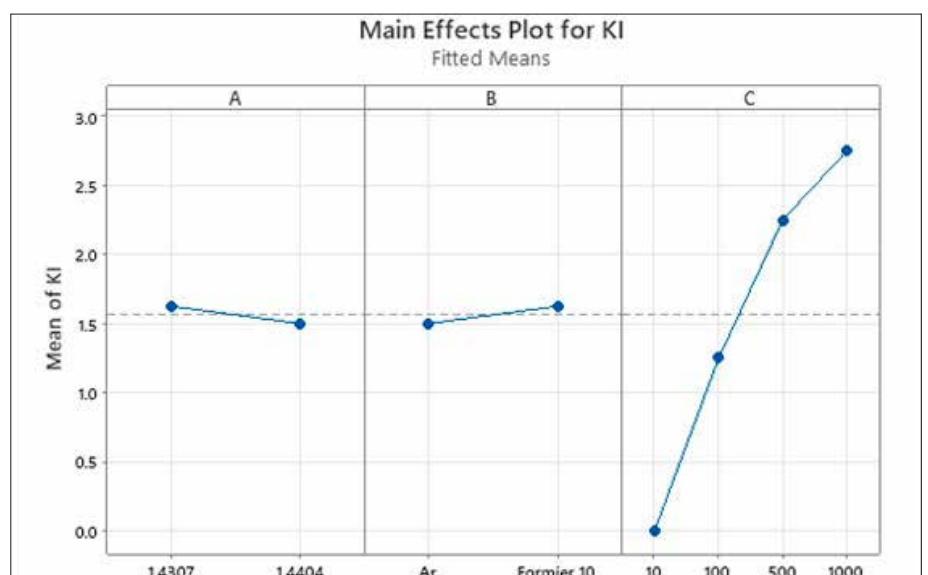
Kuva 16. Tutkittujen muuttujien (teräslaatu, juurensuojakaasu ja jäännöshappipitoisuus) päävaikutukset vasteeseen KI (korroosioindeksi).

Kuvassa 16 on esitetty tutkittujen muuttujien (teräslaatu, juurensuojakaasu ja jäännöshappipitoisuus) päävaikutukset vasteeseen KI (korroosioindeksi). Kuvan perusteella vain jäännöshappipitoisuudella oli vaikutusta korroosioindeksin arvoon. Kuva 17 vahvistaa tämän tuloksen. Siinä nähdään molempien terästen näytteet, joiden hitsauksessa on käytetty juurensuojakaasuna argonia, jossa on ollut 1000 ppm jäännöshappipitoisuus. Niiden ulkonäössä terästen välillä ei ole silminnähtävää eroa, korroosipotentiaaleissa sen sijaan on selvä ero.
