# Sähkömoottorin laakerivirtojen tutkiminen ja ehkäisy

Opinnäytetyö

Tutkintonimike	Insinööri (AMK)
Tekijä/Tekijät	Antti Laari
Työn nimi	Sähkömoottorin laakerivirtojen tutkiminen ja ehkäisy
Toimeksiantaja	UPM Communication Papers Oy
Vuosi	2023
Sivut	44 sivua, liitteitä 13 sivua
Työn ohjaaja(t)	Risto Kuitunen

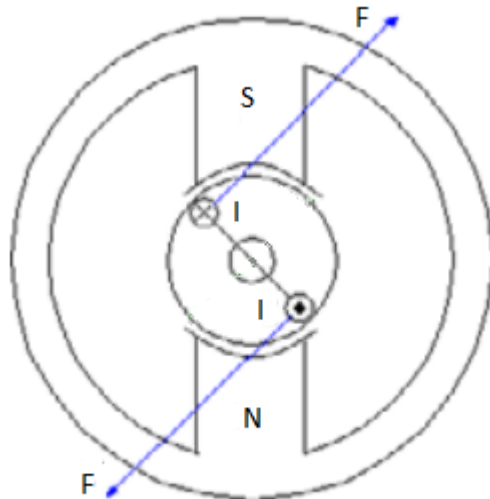
Kuva 1. Kaksinapaisen moottorin toimintaperiaate (Aura & Tonteri 1996, muokattu)

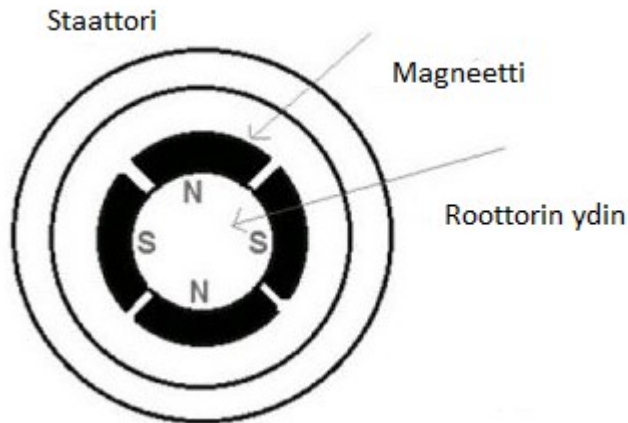
Kuva 2. Ulkoisesti asennettu kestmagneetti (Elprocus 2023, muokattu)

\*Ulkoisesti asennettu kestmagneetti on kuvassa 2. Sisäisesti asennettu kestmagneetti on upotettu roottoriin, kuten kuvassa 3 näkyy.

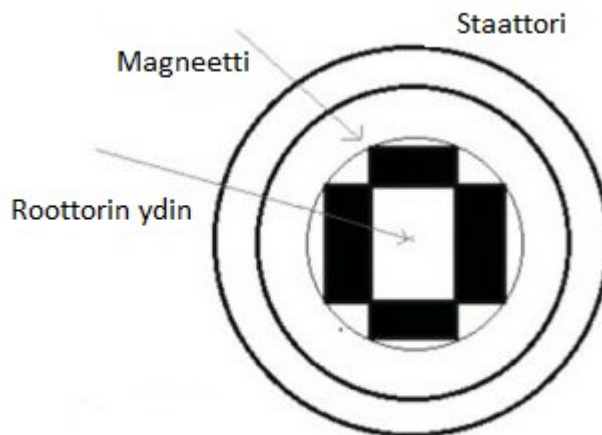
Kuva 3. Sisäisesti asennettu kestmagneetti (Elprocus 2023, muokattu)

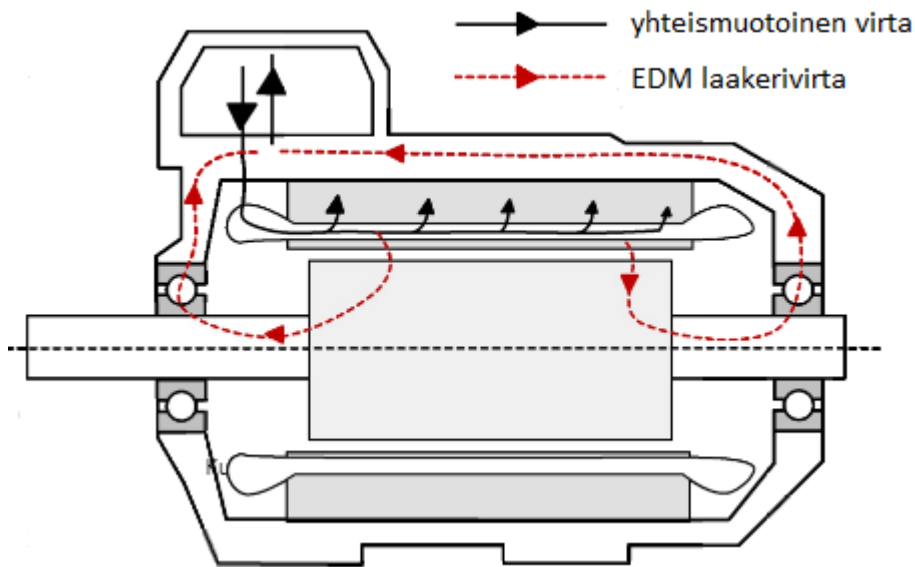
Kipinävirta syntyy, kun moottorin sisäiset hajakapasitanssit, korkeataajuiset yhteismuotovirrat sekä laakerin öljykalvon aiheuttama kapasitanssi kasvavat liian suureksi. Se nostaa roottorin jännitettä ja lataa laakerikapasitansseja, mikä aiheuttaa roottorin ja rungon välille potentiaalieron tiettyyn pisteeseen asti. Kun akselinjännite on riittävän suuri, se saa aikaan kipinätyöstöä, mikä purkaantuu laakeriin ja vaurioittaa laakerin pintoja. Jännitteen pitää olla riittävän suuri, että se läpäisee laakerin öljykalvon. Sen takia kipinävirtaa ei esiinny kaikissa kohteissa, koska siihen vaikuttaa öljykalvon paksuus. Kuvassa 4 näkyy kipinävirran muodostuminen. (Ahola 2011, 19.)

Kuva 4. EDM-laakerivirran syntyminen (Ahola 2011, muokattu)

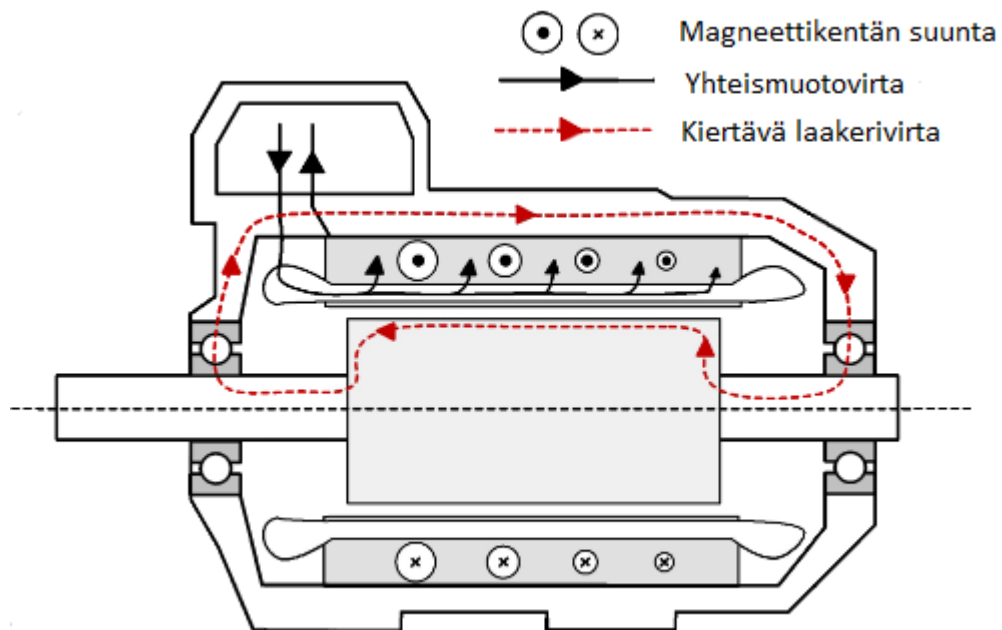
Kiertävä virta on haitallista moottorin molemmille laakereille. Kiertävävirta on moottorin sisällä aksiaalisuuntainen yhteismuotovirtapulssi, jonka aiheuttaa moottorin rungon ja roottorin käämityksen välinen kapasitanssi. Tämä luo ympärilleen oman magneettikentän. Virta alkaa kiertämään moottorin sisällä, kun akselinpäiden potentiaaliero on riittävän suuri. Kuvassa 5 näkyy kiertävän virran kulkureitti. (Ahola 2011, 20.)

Kuva 5. Kiertävän laakerivirran syntyminen (Ahola 2011, muokattu)

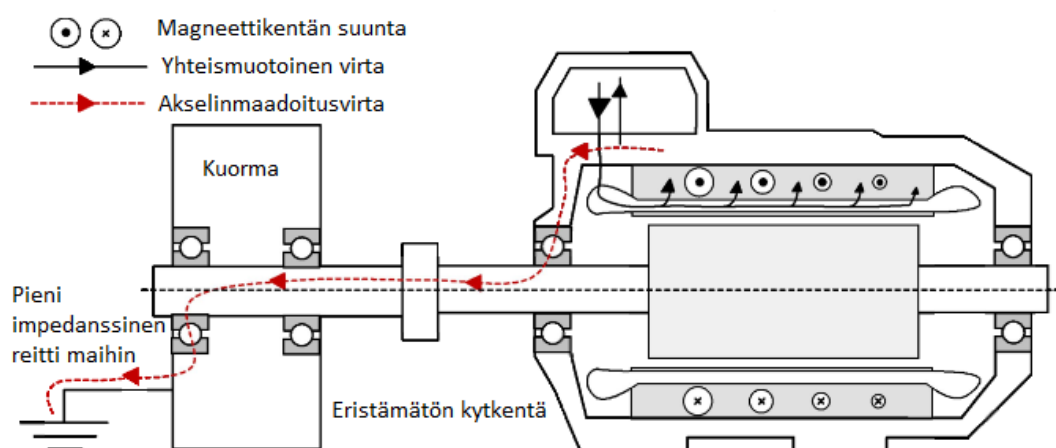
Akselin maadoitusvirta voi vahingoittaa sekä moottoria että käyttökohdetta, koska vuotovirta kulkeutuu molempien kohteiden laakerien lävitse. Vuotovirran syntyminen johtuu siitä, että moottorin maadoitus ei ole riittävä. Roottorin impedanssi on maihin nähden alhaisempi kuin moottorin oma maadoitusimpedanssi. Jos välissä on vaihdelaatikko, voi myös vaihdelaatikon välitysosien hammastukset vaurioitua. Kuvassa 6 on havainnollistettu akselin maadoitusvirran kulku. (Lumia 2013, 11.)

Kuva 6. Akselimaadoitusvirran syntyminen (Ahola 2011, muokattu)

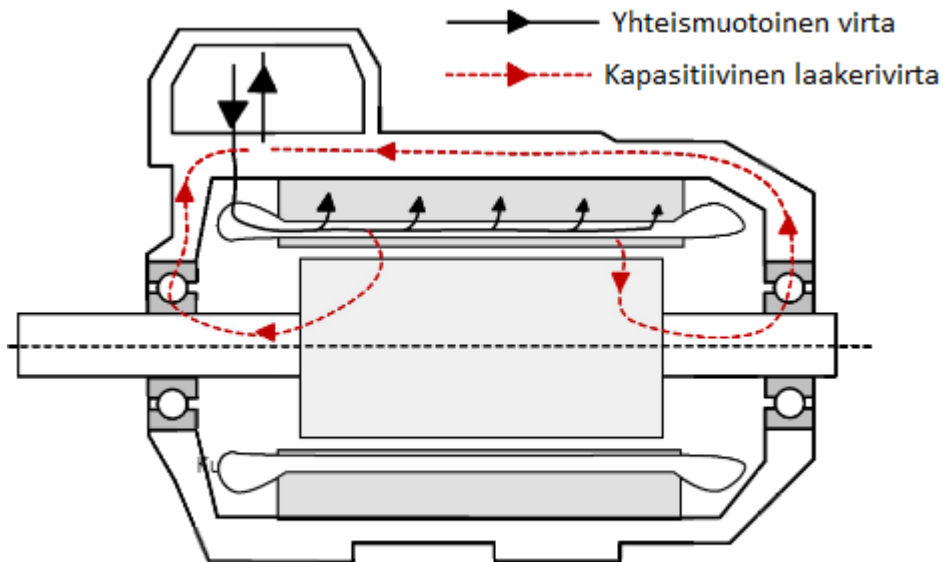
Kapasitiivisen purkausvirran saa aikaan yhteismuotoisen jännitteen, joka syntyy aina, kun kytkentä tapahtuu taajuusmuuttajassa. Yhteismuotojännitteen korkea kytkentätaajuus kulkeutuu roottorista akselille ilmavälin ylitse staattorilta. Akselin kautta se kulkeutuu laakerille aiheuttaen pienen kapasitiivisen purkausvirran, mikä puhkaisee laakerin öljykalvon ja johtuu runkoon. Tästä ei kuitenkaan synny kipinätyöstöä, koska öljykalvon läpilyöntikestoisuus ei ylitä kapasitiivisessa purkauksessa.

Kuva 7. Kapasitiivisen purkausvirran syntyminen (Ahola 2011, muokattu)

Kapasitiivisessa purkausvirrassa purkausvirrat ovat erittäin pieniä n. 5-10 mA. Kuvassa 7 näkyy kapasitiivisen purkausvirran muodostuminen. (Ahola 2011; Lumia 2013.)

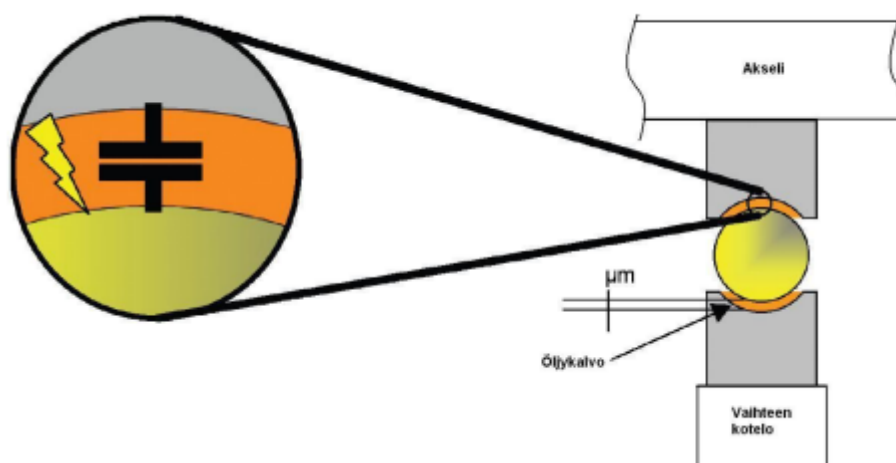
Vuotovirta pääsee liikkumaan vapaasti akselissa. Tämä on laakerin kannalta huonojuttu, koska vuotovirta kulkeutuu laakerinsisäkehästä laakerin vierintäeliimiin ja siitä laakerinulkokehälle. Kuvassa 8 on havainnollistettu vuotovirran kulku.

Kuva 8. Laakerivirran purkautuminen. (Lumia 2013)

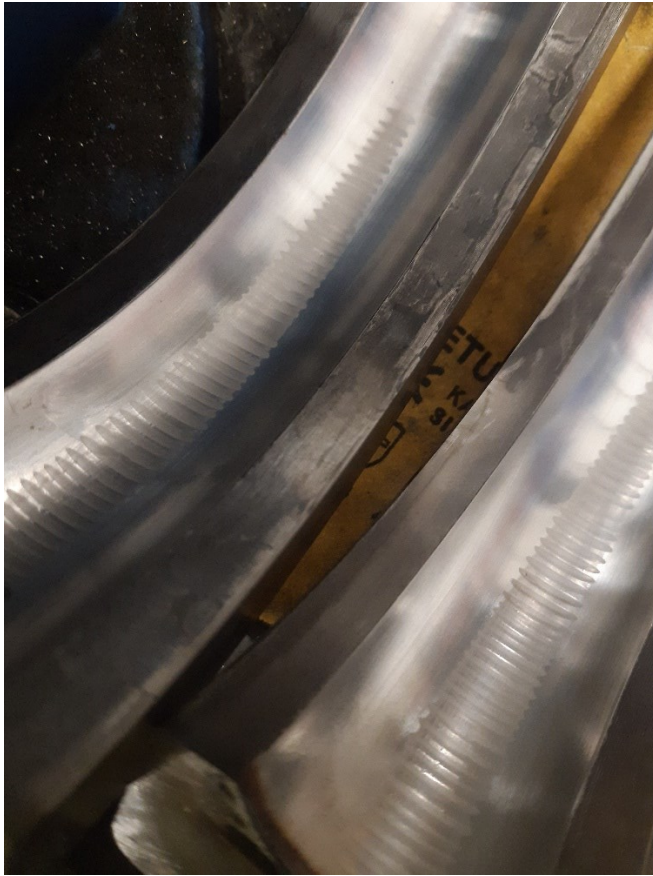
Laakerinvierintäpinnalle syntyneet vauriot ovat sähköistä syöpymistä eli kipinäintiä, mikä aiheuttaa vierintä pinnalle kraaterimaisia kuoppia. Kuopat ovat yleensä kooltaan 0.5 µm–0.5 mm. Kuoppien syntymisestä aiheutuu, että laakerin pinnasta irtoaa metallihiukkasia. Irrotessaan metallihiukkaset siirtyvät voiteluaineeseen, joka heikentää voiteluaineen ominaisuuksia. Huonossa tapauksessa voiteluaine edistää virran siirtymistä eteenpäin laakerin lävitse, josta aiheutuu herkemmin läpilyöntejä. Metallihiukkaset myös tekevät voiteluaineesta ”karkeamman”, jolloin voiteluaine ei voitele suunnitellulla tavalla. Se aiheuttaa mekaanista kulumista laakerinvierintäpintaan. Kun kraatereita on muodostunut liikaa, ne vaikuttavat merkittävästi vierintäelimien liikkumiseen.

Tästä aiheutuu värinää laakerille, mikä muodostaa vierintäpinnalle pyykkilautamaisen kuvion, kuten kuvassa 9 näkyy.

Kuva 9. Keskitelan laakerin vierintäpinnan kuluma (UPM kunnonvalvonta 2022)

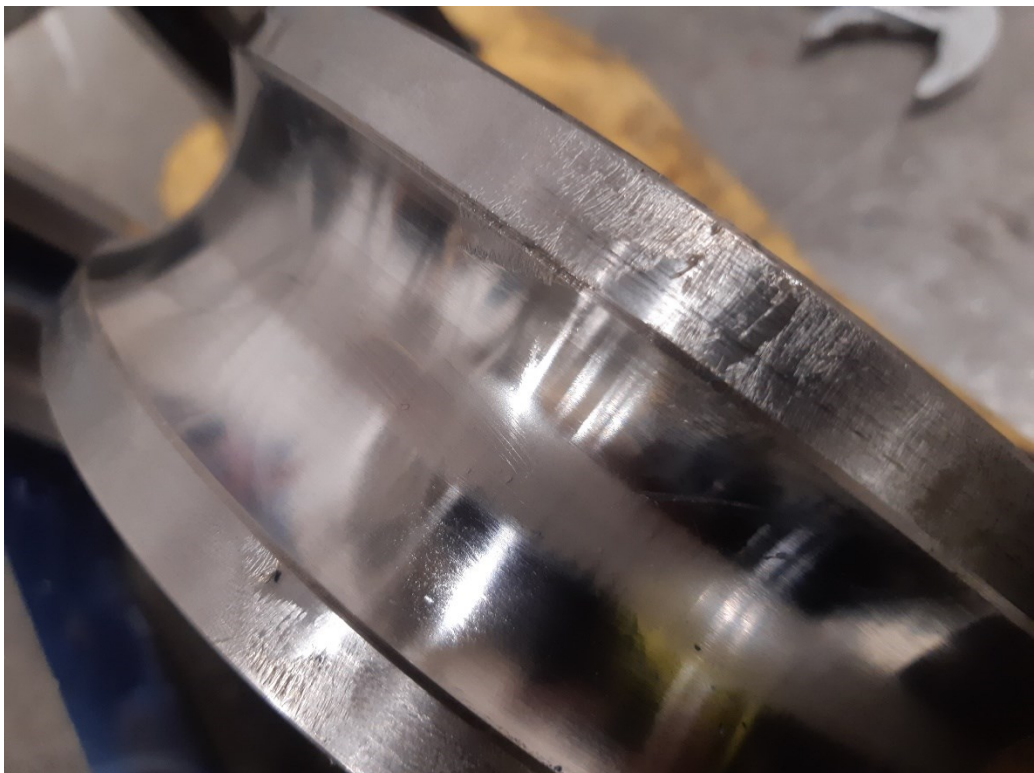
Kuva 10. Keskitelan laakerin keskiön kuluma (UPM kunnonvalvonta 2022)

Laakeripesässä voi myös ilmetä harmaantumista, joka johtuu voiteluaineen eristyskyvyn heikkenemisestä. Kuvassa 10 näkyy, miten laakerin vierintäpinnat ovat päässeet harmaantumaan. Myös vierintäelimien pinta harmaantuu, kun laakerin läpi kulkee laakerivirtoja. Kun voiteluaineesta tulee johtava laakerivirta syövyttää laakerin vierintäpintoja karkeaksi. Se voi johtua moottorin huonosta maadoituksesta. (Kanninen 2011; Lumia 2013.)

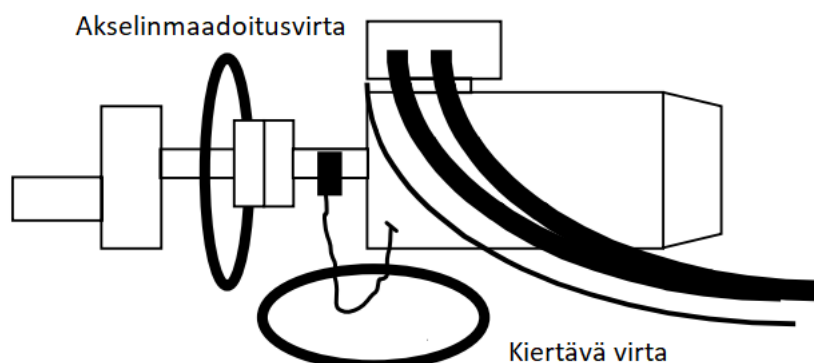
Kuva 11. Kiertovirran ja akselinmaadoitusvirran mittaus (PSK Standardisointiyhdistys Ry 2004, muokattu)

Mittaukset käytetään Rogowsky-tyyppistä kelaa. Kiertävässä virrassa käyttö-  
pään laakeri oikosuljetaan ja mitataan oikosulkulenässä kulkeva virta. Oiko-  
sulkulenkki kytketään moottorin runkoon, kuten kuvan 11 alaosassa näkyy.  
Lenkin toinen pää tulee osua moottorin akseliin. Tätä varten on olemassa eri-  
koisvarsia, joilla voidaan painaa lenkin pää turvallisesti pyörivään akseliin. Ak-  
selin maadoitusvirrassa mitataan Rogowskyn kelalla akselin ympärille muo-  
dostuvaa magneettikenttää, joka näkyy kuvan 11 yläosassa. Siinä virta on  
pulsseista, joten magneettikenttäkin on vaihtelevaa. Tästä voidaan tutkia  
akselille muodostuvaa indusoitunutta jännitettä. Oskilloskoopilla tulkitaan ke-  
lan antamaa virtatietoa. (PSK Standardisointiyhdistys Ry 2004.)

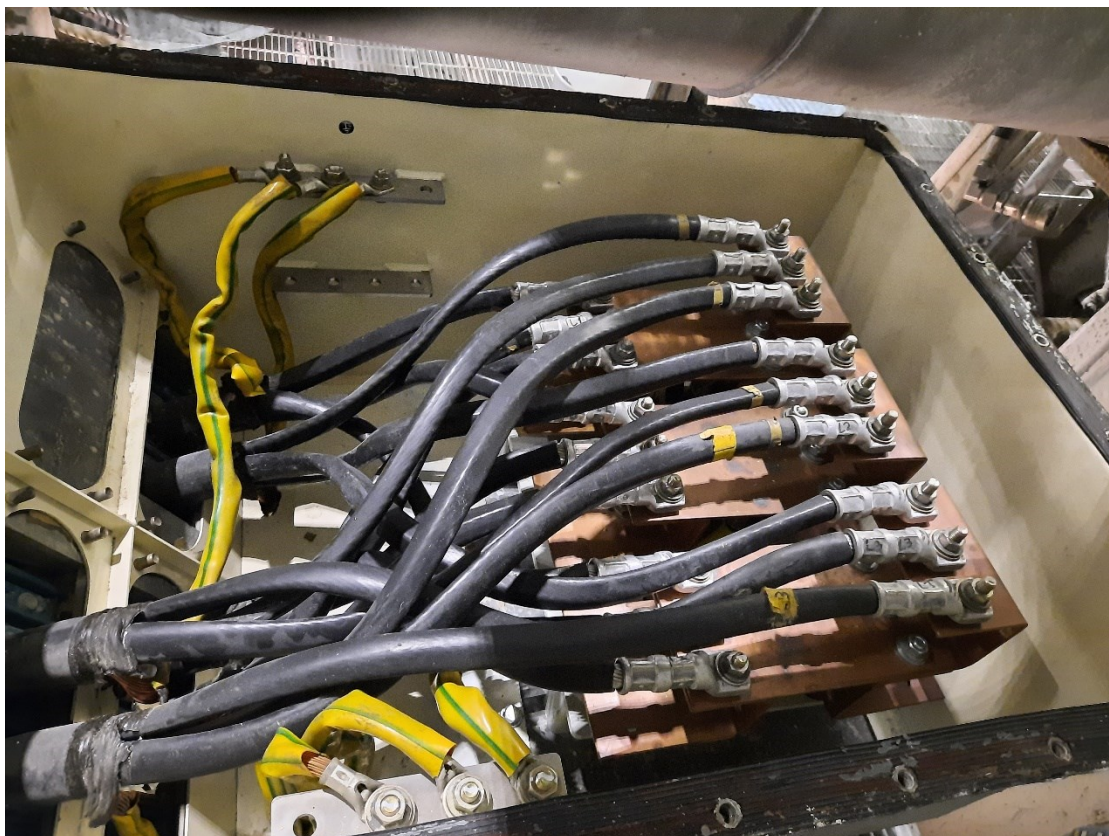
Tässä moottorissa akselivirta lähenee n. 3 A, ja se on aikaisemmasta mittauk-  
sesta nousemaan päin. Vuotovirta on erittäin suuri, ja sille on suositeltavaa  
tehdä korjaustoimenpiteitä mahdollisimman nopeasti. On suositeltavaa vaih-  
taa N-päähän sisärenkaalta eristetty laakeri. Myös tässä moottorilähdössä on  
syytä tarkistaa, että parametri Long Distance Mode on päällä, ja päälle laiton  
jälkeen uudelleen mitata laakerivirtoja. Tähän moottorilähtöön on vaihdettu uu-  
det ferriittirenkaat, mutta viimeisten mittausten perusteella tästä ei ole ollut  
hyötyä. Syytä on kuitenkin pitää ferriittirenkaat kunnossa. Lisäksi kurkkasin  
moottorin sisälle. Ensimmäinen havainto oli, että kopan sisällä lemusi sähkön  
käryä. Tarkkaa syytä en tiedä, mistä tämä haju olisi tullut, mutta veikkaan, että  
se liittyy laakerivirtoihin. Tarkastushetkellä moottori oli seissyt n. kaksi viikkoa.  
Muuten moottori oli kopan sisältä siistissä kunnossa, kuten kuvassa 12 näkyy.

Kuva 12. Keskitelan moottorikäyttö B kytkentäkopan sisältä (2023)

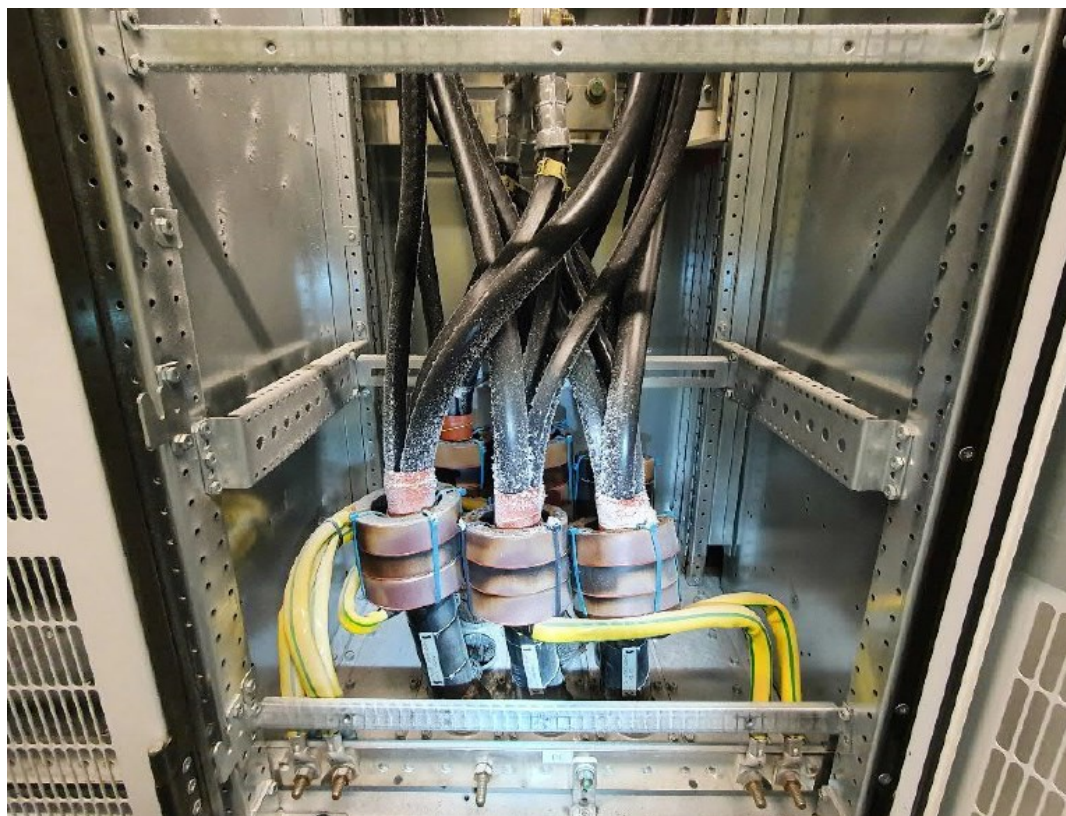
Kuva 13. Vanhat ferriittirenkaat keskitelan syötön B kaapeleissa (ABB 2020)

Ensimmäinen mahdollinen korjaava vaihtoehto voi olla kuristin eli ferriittirengas, joka sijoitetaan syöttöpään kaapeleihin. Sen tehtävä on suodattaa korkeataajuisen syötön kohinaa. Tavoitteena on, ettei laakerivirtapulsseja pääsisi syntymään tai ne olisivat hyvin pieniä, että siitä ei ole haittaa laakerille. Tämä on hyvä vaihtoehto, koska se voi vähentää laakerivirtoja, ja ne voidaan lisätä jälkikäteen. Kuvassa 13 näkyy vanhat ferriittirenkaat, josta näkee, kuinka paljon ne ovat ottaneet lämpöä vuosien saatossa. Sen takia olisi suositeltavaa vaihtaa uudet ferriittirenkaat tasaisin väliajoin. Kuvassa 14 näkyy uudet ferriittirenkaat, jotka ovat uusittu ensimmäisten mittausten jälkeen. Ferriittirenkaat ei kuitenkaan aina pieneä laakerivirtoja, kuten todettiin keskitelan moottorilähdön B mittauksissa.

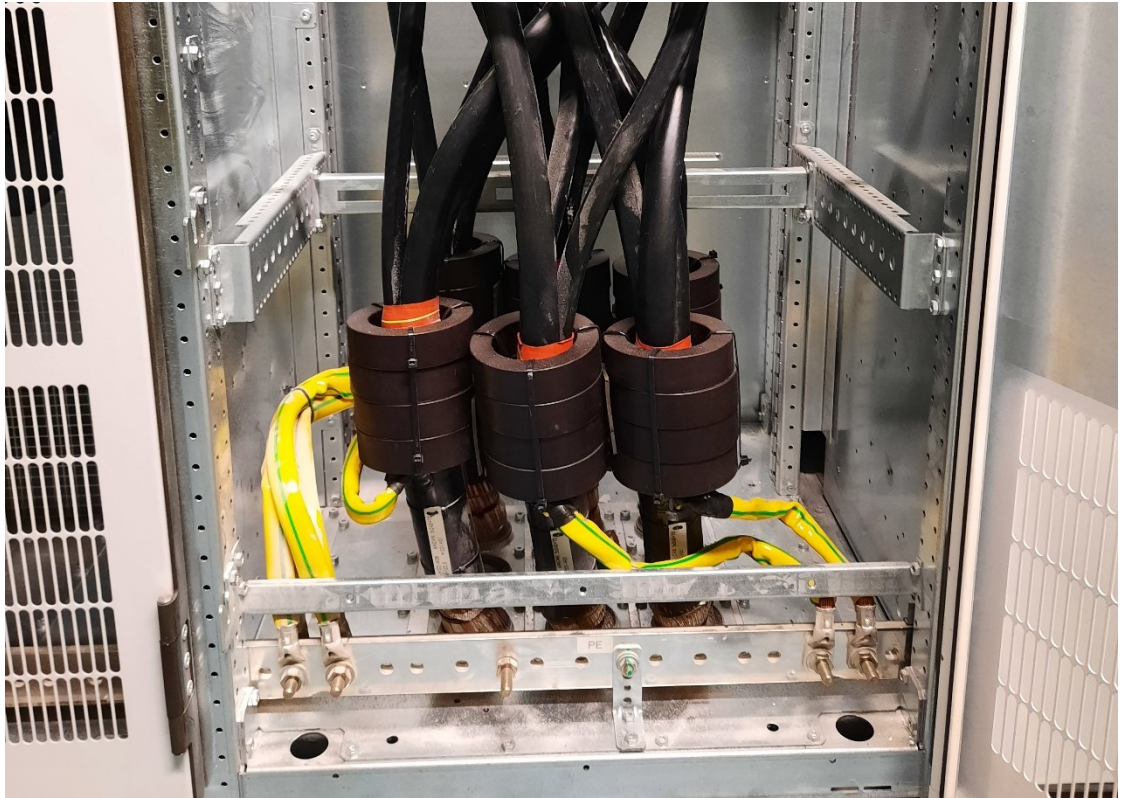
Kuva 14. Uusitut ferriittirenkaat keskitelan syötön B kaapeleissa (2023)

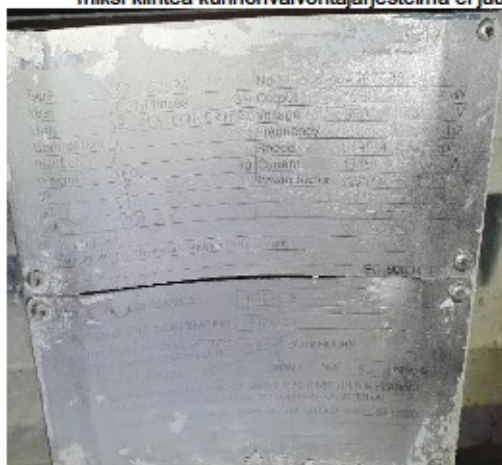
Käyttö 1. (A) moottorin sn# 4567698

- Keskitelanmoottorit HXR500LR4 1250kW, 660V, 1315A, 1496rpm, A ja B hajosivat peräjälkeen kytkinpään laakeroinnista.
- Moottoreista päätettiin tutkia mahdollinen laakerivirran aiheuttama vikaantuminen sekä selvittää miksi kiinteä kunnonvalvontajärjestelmä ei juuri vikaantumisesta varoittanut.

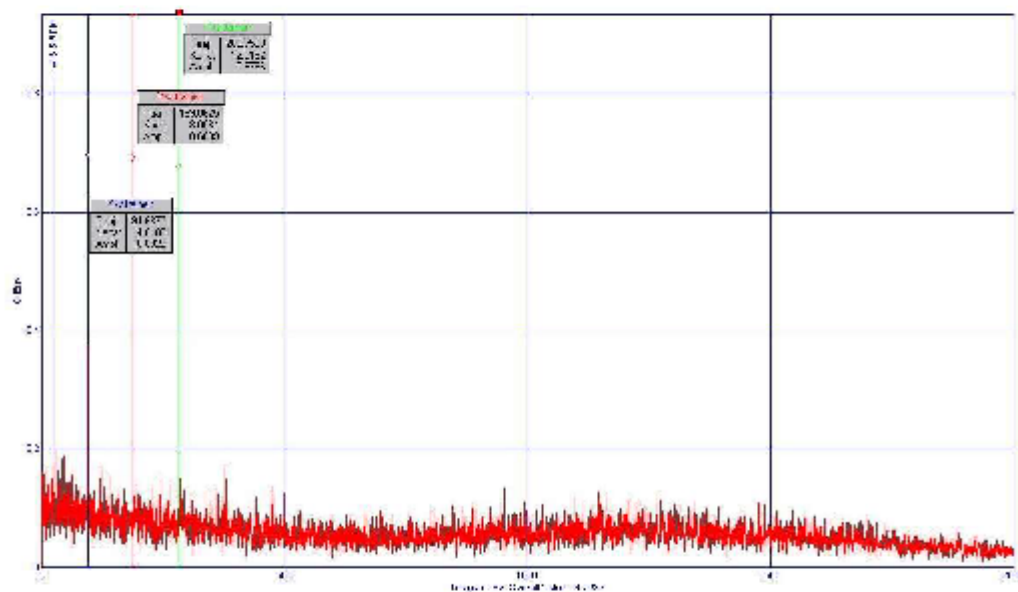
- o Moottorin pyörimisnopeus oli mittaushetkellä 23.608Hz ja syöttötaajuus 47.28Hz. 2xn on siis 47.216Hz ja 4x n on 94.432Hz ja 2x syöttötaajuus on 94.56Hz.
- o Kuvassa merkattu nopeus 23.608Hz. Siihen on verrattu kolmea herätettä jotka osuvat *hyvin lähelle* pyörimisnopeuden komponenttia.

Kiihtyvyyden verkokäyräspektri moottorin A NDE laakeroinnista vaakasuuntaan mitattuna.

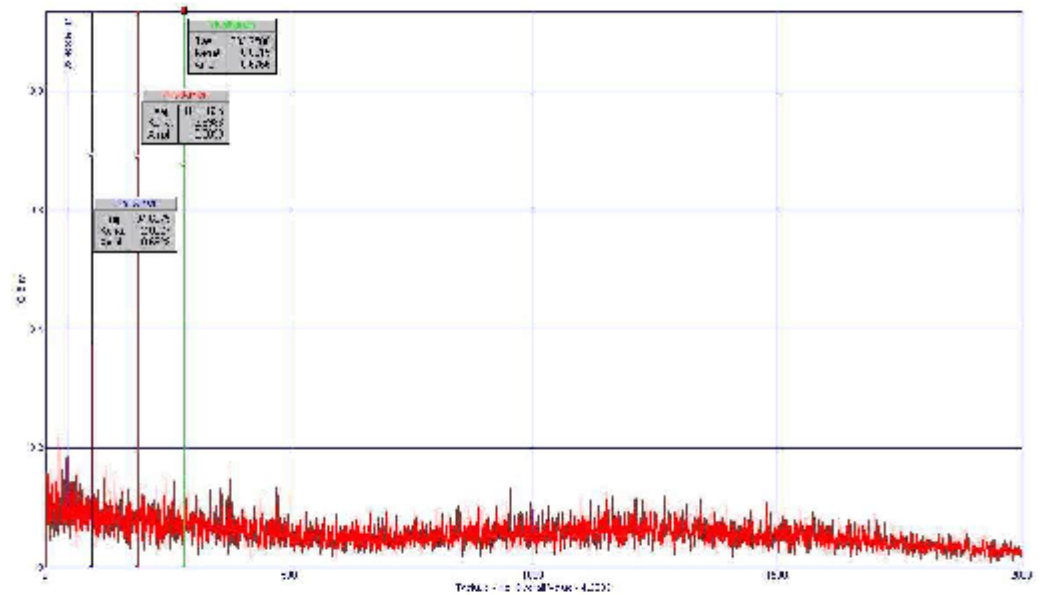
- o Moottorin pyörimisnopeus oli mittaushetkellä 23.608Hz ja syöttötaajuus 47.28Hz. 2xn on siis 47.216Hz ja 4x n on 94.432Hz ja 2x syöttötaajuus on 94.56Hz.
- o Kuvassa merkattu syöttötaajuus 47.28Hz joka näkyy kuvassa 2836.8rpm nimellä. Siihen on verrattu kolmea herätettä jotka osuvat *täsmälleen* näihin herätteisiin. Voidaan siis todeta etteivät ks herätteet ole pyörimisnopeuteen liittyviä, vaan normaali ilmiö joka yleisesti näkyy taajuusmuuttaja käyttöisissä moottoreissa. 2x syöttötaajuus ja sen kerrannaiset.

Kiihtyvyyden verkokäyräspektri moottorin A NDE laakeroinnista vaakasuuntaan mitattuna.

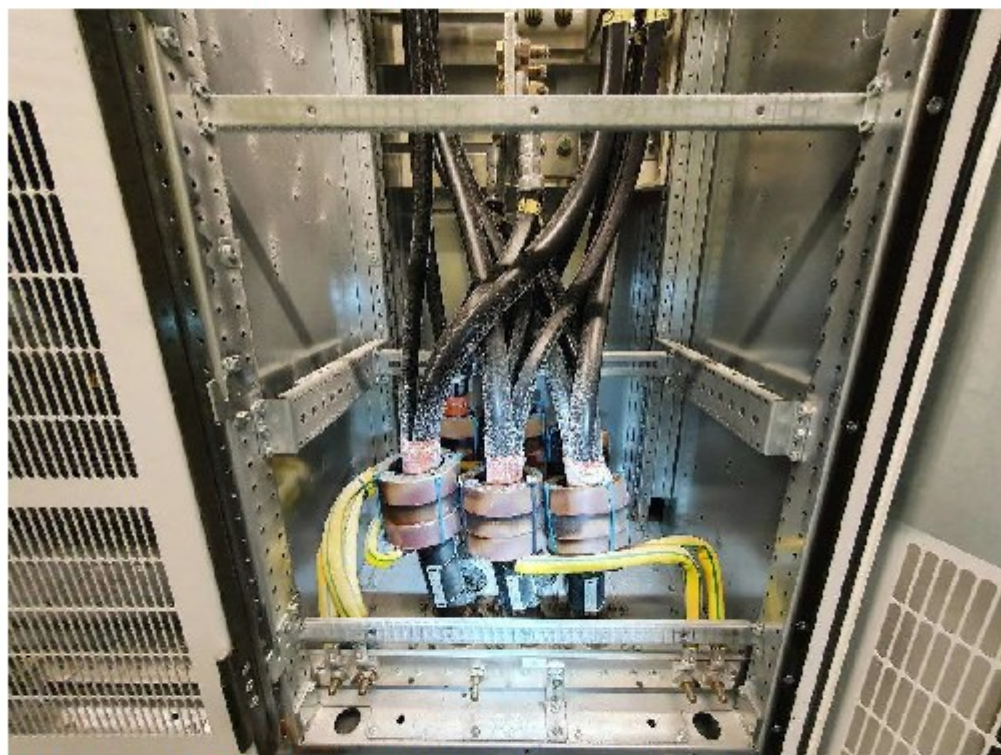
- Seisakissa 27.5 päätettiin tutkia moottoreiden kaapeloinnit sekä tarkastaa käytöjen lähtöpäiden kaapeloinnit sekä maaotukset. Samalla tutkittiin myös takojen kaapeloinnin kunto ja mitattiin että takojen sähköneritys akseliin toimii.
  - Kaapelointi oli tehty asianmukaisesti molemmissa päissä.
  - Vaikutti että 360 maadoitus toimi myös roxtec läpiviennissä, joskin läpivienti on hieman kulunut.
  - Ferriitti renkaat käytön päässä olivat hieman kuumentuneen näköiset ja voi olla että ovat jo osittain kyllästyneet ja menettäneet tehoa.

Kuva käytön B lähtöpään kaapeleista jossa näkyvät värä muuttaneet ferriittirenkaat.

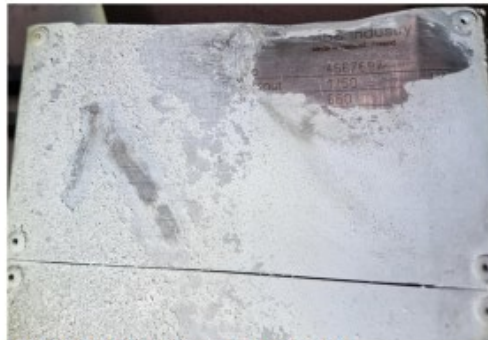
Käyttö 1. (A) moottorin sn# 4567697

- Keskitelänmoottorit, sekä Yläviiranvetotelan moottori HXR500LR4 1250kW, 660V, 1315A, 1496rpm ovat identtisiä keskenään.
- Edeltävässä laakerivirtamittauksessa 2020 havaittiin vanhojen ferriittirenkaiden olevan kyllästyneet keskitelän käyttöjen osalta, jotka voivat vaikuttaa akselivirtoihin.

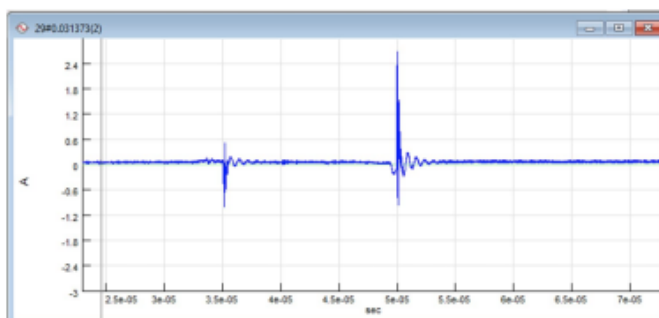
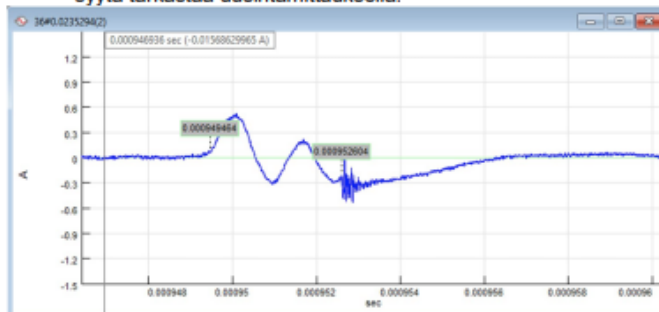
Keskitelan käyttö 1. (A) moot. sn:4567697.

- Eristetty laakerikiipi, vakiolaakerointi.
- Akselilla menee vaihteelle päin 1-2.5 A<sub>peak</sub> transientteja, joiden värähtelytaajuus on 1.25-3.MHz. Kyseessä on todennäköisesti N-pään laakerieristyksen läpi kapasitiivisesti vuotava kiertovirta, joka huippuarvot max 2.5 A<sub>peak</sub>, tehollisarvo 56 mA<sub>rms</sub>.
- Aiheuttaa todennäköisesti ongelmia vaihteella.

- Mahdollinen kaksoiskääntö. Taajuusmuuttajan Long Distance Mode -parametrin asetus syytä tarkastaa. (16.3 Pass Code, Group 97 = 5600) Jos parametri on päällä, N-päähän suositeltavaa asentaa sisärenkaalta eristetty laakeri. Jos parametri ei ole päällä, sen päälle laitoin vaikutus on syytä tarkastaa uusintamittauksella.

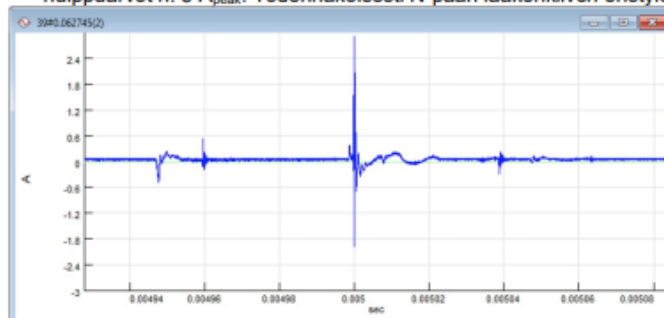
Keskittela käyttö 2. (B) moot. sn:4567698.

- Eristetty laakerikilpi, vakiolaakerointi, huollettu kesä 2022.
- Kuten keskitelan 1. käytössä, akselilla näkyy korkeahkoja vaihteelle päin meneviä virtapiikkejä, huippuarvot n. 3 A<sub>peak</sub>. Todennäköisesti N-pään laakerikilven eristyksen läpi vuotavaa kiertovirtaa.

- Taajuusmuuttajan Long Distance Mode -parametrin asetus syytä tarkastaa (16.3 Pass Code, Group 97 = 5600). Jos parametri on päällä, N-päähän suositeltavaa asentaa sisärenkaalta eristetty laakeri. Jos parametri ei ole päällä, sen päällelaiton vaikutus on syytä tarkastaa uusintamittauksella.

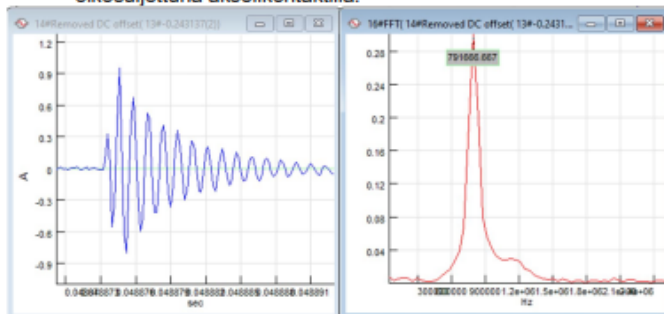
Yläviiran vetotela kiertovirta moot. sn:4567694.

- Eristetty laakerikilpi + eristetyt laakerit molemmissa päissä, huollettu kesä 2022.
- Virta vaikuttaa olevan kapasitiivisesti N-pään laakerieristyksien läpi mittaushetkellä kulkevaa virtaa, koska siinä ei näy läpilyöntejä vaan transientit vaimenevat hitaasti.
- Käynnin aikana virtaa ei todennäköisesti kulje, koska mittaushetkellä D-pään laakeri on oikosuljettuna akselikontaktilla.

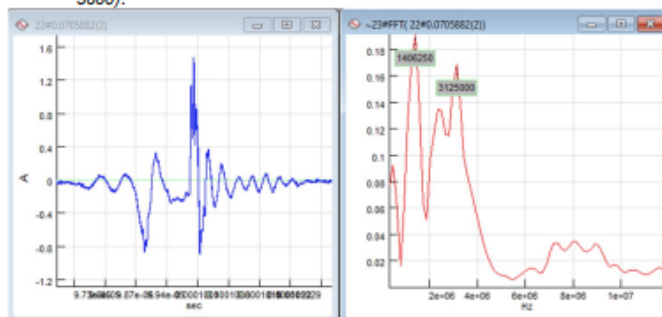
Yläviiran vetotela akselivirta moot. sn:4567694.

- Eristetty laakerikilpi, molemmat laakerit vaihdettu eristettyihin huollossa kesällä 2022.
- 1.4-3.12 MHz taajuudella värähteleviä transienteja. Virrassa näkyy mahdollisesti kaksoiskääntöjen aiheuttamia transienteja (kaksi kytkentää peräkkäin samaan suuntaan muutaman mikrosekunnin välein).
- Tehollisarvo ja huippuarvot yleisesti  $39 \text{ mA}_{\text{rms}}$  /  $718 \text{ mA}_{\text{peak}}$ , absoluuttiset huippuarvot satunnaisesti n.  $1.5 \text{ A}_{\text{peak}}$ . Long Distance mode -parametrin asetus syytä tarkastaa (16.3 Pass Code, Group 97 = 5600).

- Yläviiran vetotelalla ei pitäisi esiintyä laakerivirroista aiheutuvia ongelmia.
