Opinnäytetyö (AMK)
Kala- ja ympäristötalous
Iktyonomi
2014

KISKON KIRKKOJÄRVEN VESIKASVIKARTOITUS JA NIITTOSUUNNITELMA

VEGETATION MAPPING AND A REED CUTTING PLAN OF THE KISKON KIRKKOJÄRVI

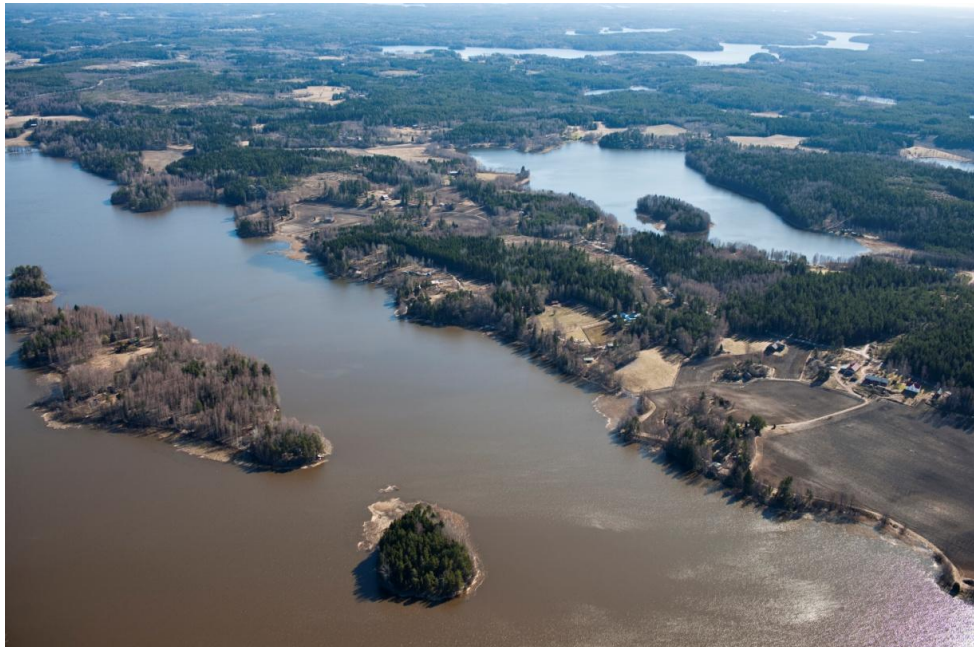
Kuva 2. Myllysaaren pohjoispuolta ja Ämmäsaari huhtikuussa 2010. Kuva: : Varsinais-Suomen ELY-keskus/ Lentokuva Vallas Oy

Kesällä 2013 vesikasvustoa niitettiin hoitoyhdistyksen toimesta Myllysaaren pohjoisrannalta. Niitetty alue ulottui saaren pohjoispäästä noin saaren puoleenväliin. Niittoa tulisi jatkaa saaren loppuosalta (kuva 1) sekä Myllysaaren ja Ämmäsaaren välisellä alueella (kuva 2). Järviruoko on alueella selkeästi valtalajina, joten loppukesästä suoritettu niitto on paras poistomenetelmä.

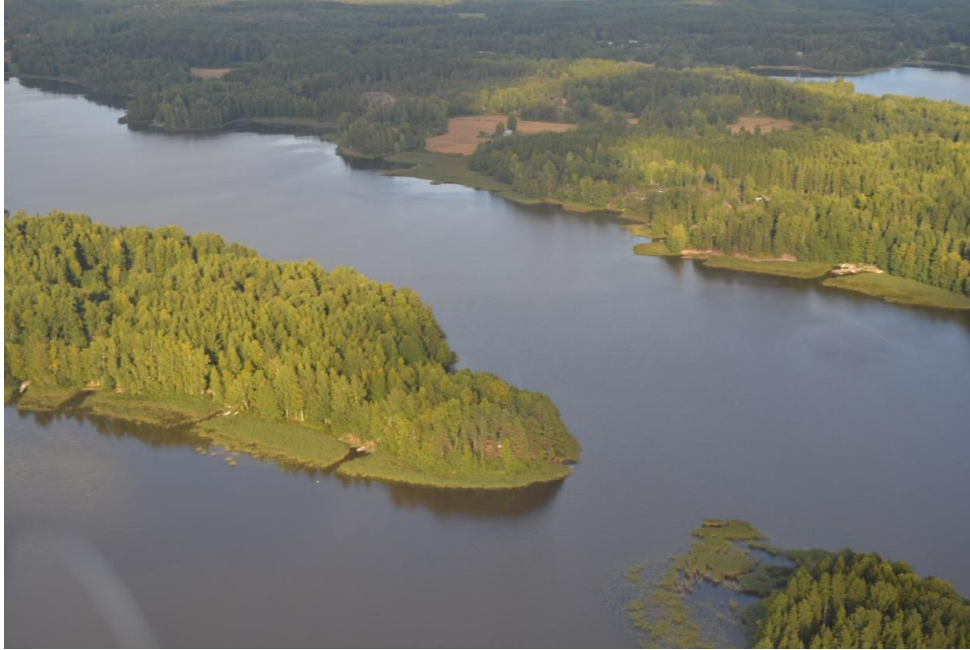
Kuva 3. Myllysaaren eteläosaa ja Ämmäsaaren pohjoisosaa elokuussa 2013.
Kuva: Jussi Leino

Mussalon saaren ja Kaukurinrannan välisellä alueella kasvaa paljon vesikasveja ja alueella on havaittavissa myös umpeenkasvua (kuva 3). Aluetta on aiemmin ruopattu ja siellä on myös tehty vesikasvien niittoa. Nykyään alueella on varsin runsaasti kelluslehtisiä kasveja. Järviruokokasvustot kasvavat kelluvien lauttojen päällä (kuva 4). Lauttojen ja pohjan väliin jää paikoin kymmeniä senttejä vettä.

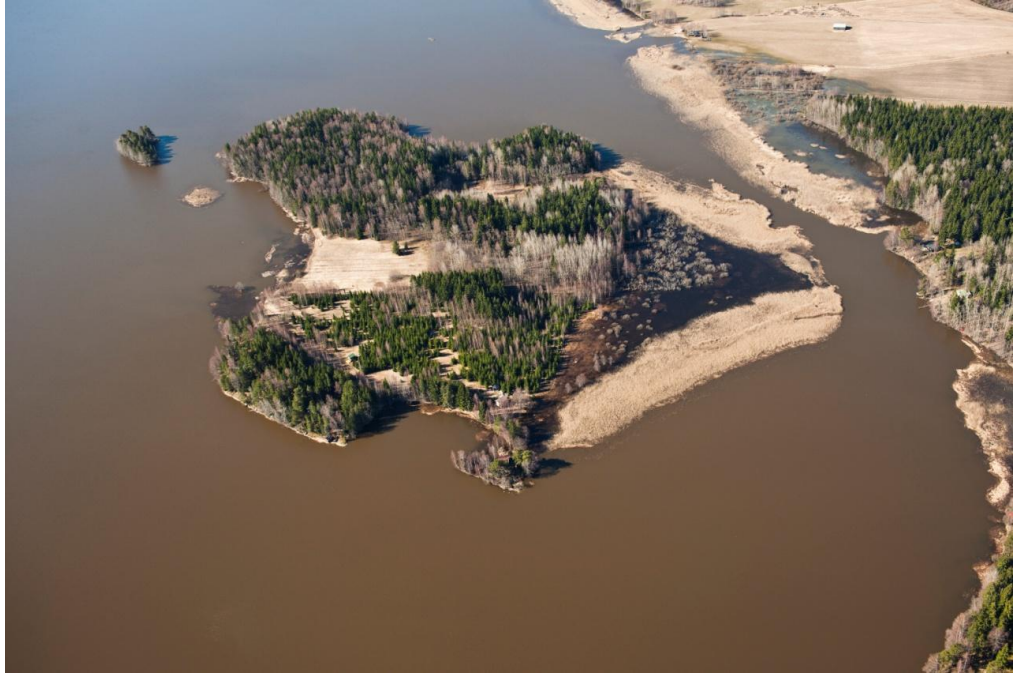
Kuva 4. Mussalon saari huhtikuussa 2010. Kuva: Varsinais-Suomen ELY-keskus/ Lentokuva Vallas Oy

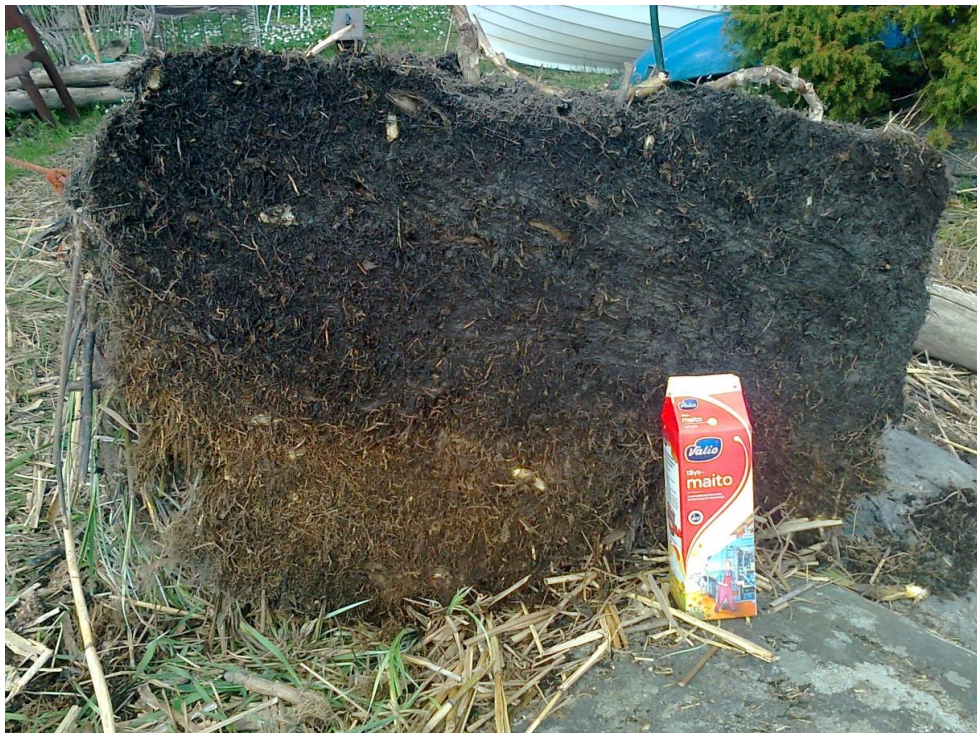
Kuva 5. Järviruo'on kelluvaa kasvualustaa. Kuva: Veikko Laine

Järviruo'on kelluvaa kasvualustaa tulisi pyrkiä poistamaan vapaan veden alueen lisäämiseksi (kuva 5). Yhtenä keinona voidaan käyttää sitä, että kelluvista lautoista sahataan palasia ja palat hinataan rantaan poiskuljetusta varten. Tekojärvillä on käytetty menetelmää, jossa lautta sahataan irti talvella jääsahalla ja hinataan rantaan jäiden sulettua.

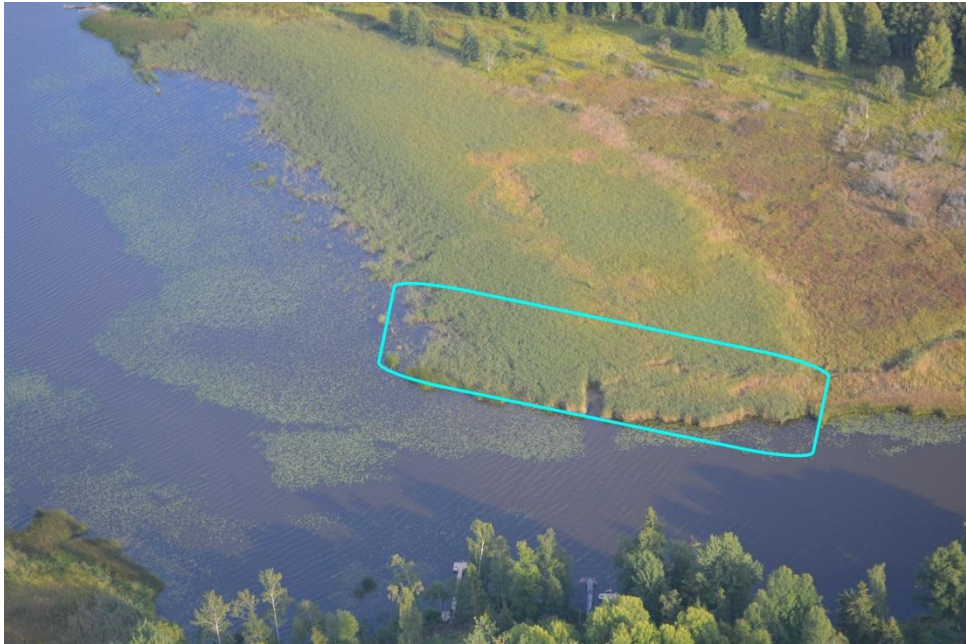
Kuva 6. Kelluvan vesikasvillisuuslautan poistoalue. Kuva: Jussi Leino.

Saaren ja Kaukurinrannan välisestä kapeimmasta kohdasta tulisi niittää vesikasvillisuutta umpeenkasvun vähentämiseksi ja veden virtauksen parantamiseksi (kuva 6). Niittäessä tulisi kuitenkin välttää suorja linjoja. Alueen umpeenkasvua voisi hidastaa myös kuivan ruokokasvuston poistaminen talvisin joko polttamalla tai niittämällä.

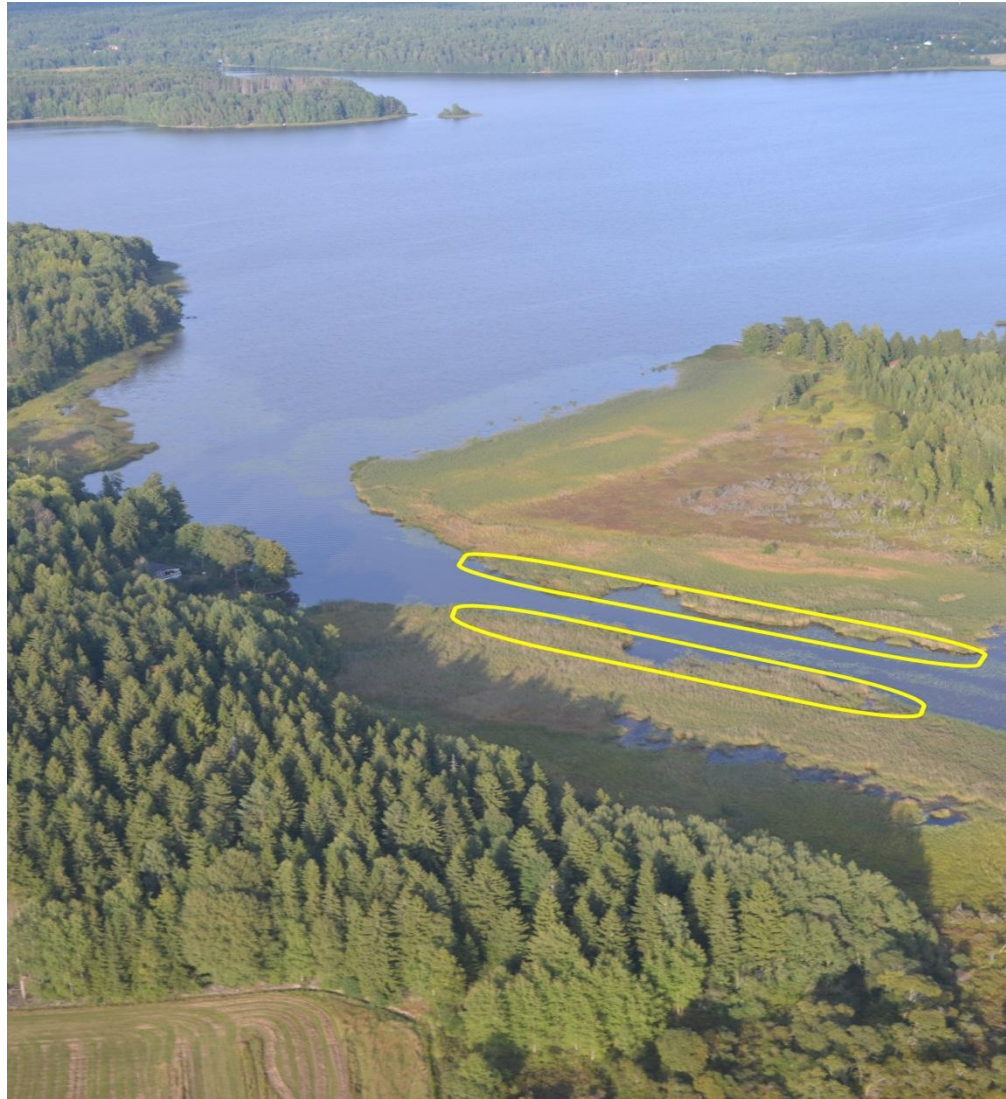
Kuva 7. Ruo'on niittoalue Mussalossa. Kuva: Jussi Leino.

Alueen monimuotoisuuden lisäämiseksi ja umpeenkasvamisen estämiseksi alueille tulisi niittää väyliä (kuva 7). Ruovikkoon tehtävät väylät helpottavat veden virtausta ja lisäävät petokalojen saalistusalueita.

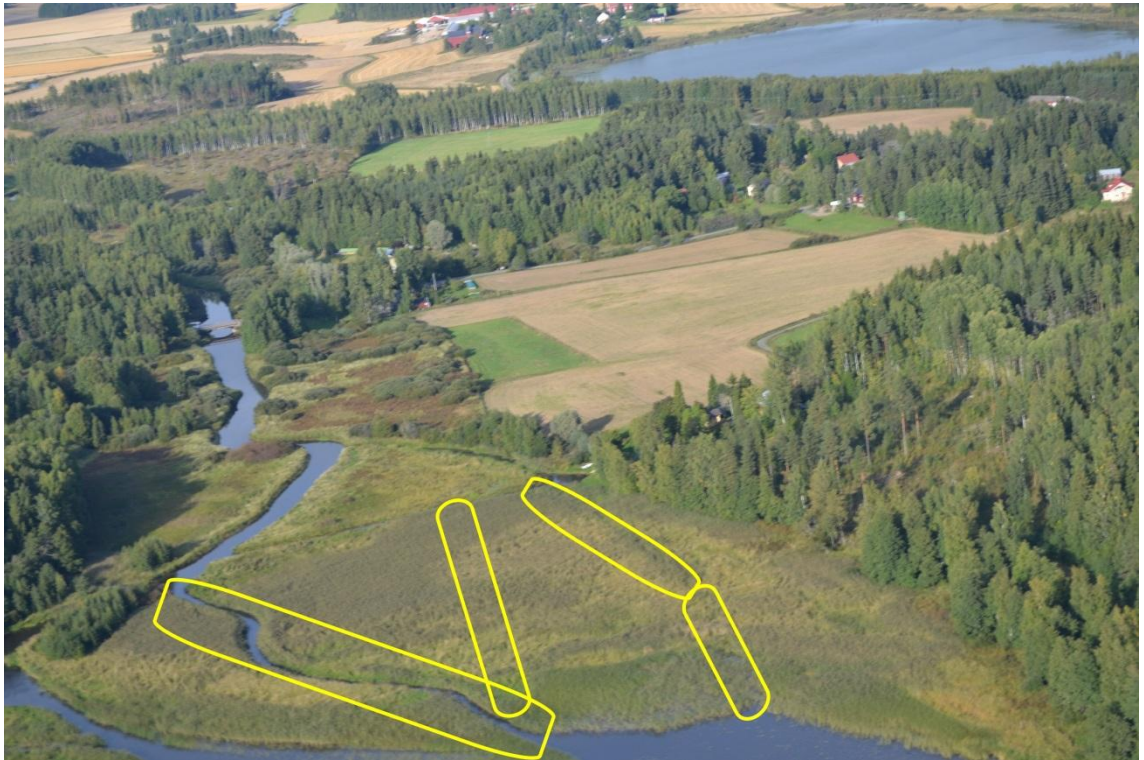
Kuva 8. Kurkelanjoen suiston niittoalueet. Kuva: Jussi Leino.

Suiston itäreunalla on aiemmin ollut väylä, jonka nyt voisi avata uudelleen. Lisäksi nykyinen mutkitteluva kulkuväylä on vaarassa kasvaa umpeen, joten sitä tulisi pyrkiä avaamaan ja mahdollisuuksien puitteissa leventämäänkin.

Kasvuston keskellä on pieni alue, jolla kasvaa vähemmän vesikasvustoa. Ruopatessa tuota aluetta voisi laajentaa ja yhdistää se väylällä vapaaseen veteen (kuva 8). Vesialuetta ei kuitenkaan saa laajentaa aivan rantaan asti. Vesikasvillisuutta on hyvä jättää sitomaan rantaan asti ulottuvilta pelloilta tulevia ravinteita.

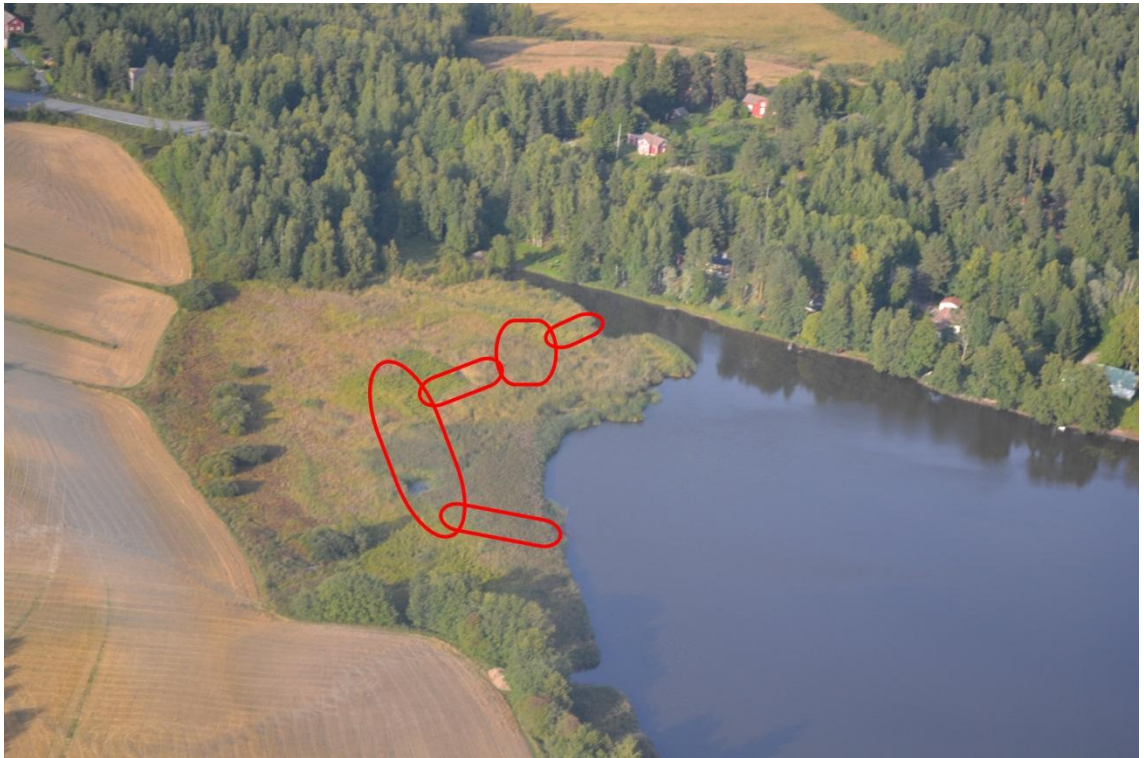
Kuva 9. Pappilanniemen itäpuolen ruoppaukset. Kuva: Jussi Leino.

Ruoppaus on tällä alueella paras menetelmä kasvavan ja maatuvan kasvimaan poistoon. Talvella suoritettava kauharuoppaus on jäätilanteesta riippuen edullisin ja helpoin toteuttaa.
