Interiöörikonservoinnin tavoitteena genius locin varjeleminen

Tapaustutkimus Annalan huvilan salonki

Opinnäytetyö

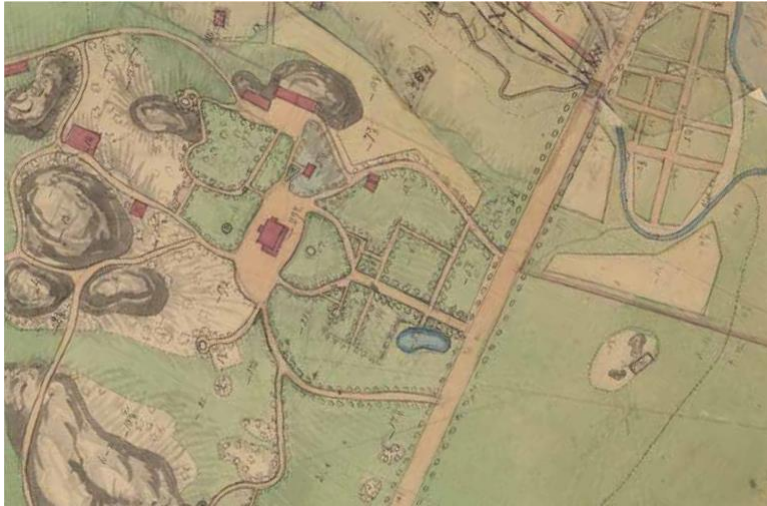
rakennus suhteessa sen puisto- ja puutarhaympäristön maisema-arkkitehtonisiin piirteisiin ja huvilan käyttö vapaa-ajan viettopaikan lisäksi toimivan tilan päärakennuksena. Kuvan 2 yksityiskohtaisesta karttapiirroksesta vuodelta 1839 välittyy Annalan huvilan puisto- ja puutarhasuunnittelun tarkkuus ja pieteetti, jolla huvilarakennuksen ympäristöä on suunniteltu ja rakennettu.

Kuva 2. Karttapiirros vuodelta 1839 Annalan huvilan alueesta. Kuva Helsingin kaupunginarkisto.

Vertaamalla Von Wrightin teoksen yksityiskohtia kuvan Annalan huvilan aluetta kuvaavaan vuoden 1839 karttapiirroksen (kuva 2), voidaan todeta huvilarakennuksen muodon sekä rakennusta ympäröivän puiston vastaavan niissä toisiaan ja sitä myöten voidaan ajatella näiden dokumenttien olevan todennäköisesti varsin todenmukaisia kuvauksia huvilan varhaisesta arkkitehtonisesta ilmeestä sekä alueen maisema-arkkitehtuurista.

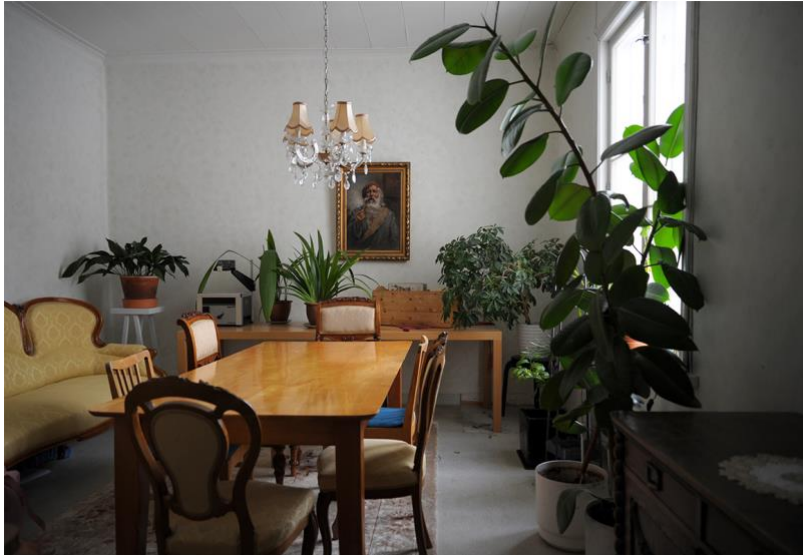
Kuva 5. Salongin interiööri kuvattuna etelän suuntaan vuonna 2022.

Hyötykasviyhdistyksen aikana salongista on poistettu ikääntyneet kiinteät seinäkaapit ja vesipiste, ja pintoja on kunnostettu maalaamalla ja makulatuuripaperoimalla seinät. Salonki on sisustettu lahjoituksina saaduilla antiikki- ja tyylikalusteilla seurustelusalongiksi (kuvat 5 ja 6).

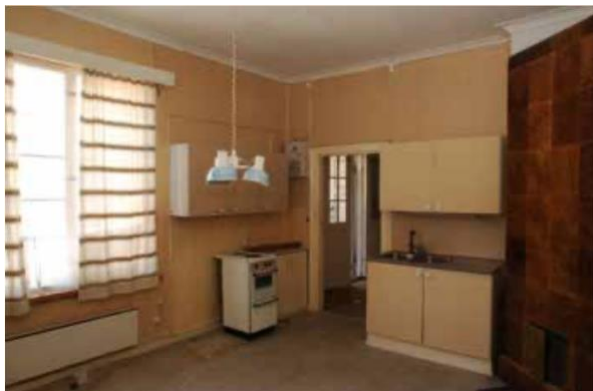
Kuva 6. Salonki kuvattuna luoteissuuntaan ennen kunnostusta seurustelusalongiksi. Kuva Annalan huvilan rakennushistoriallinen inventointi 2016, 70.

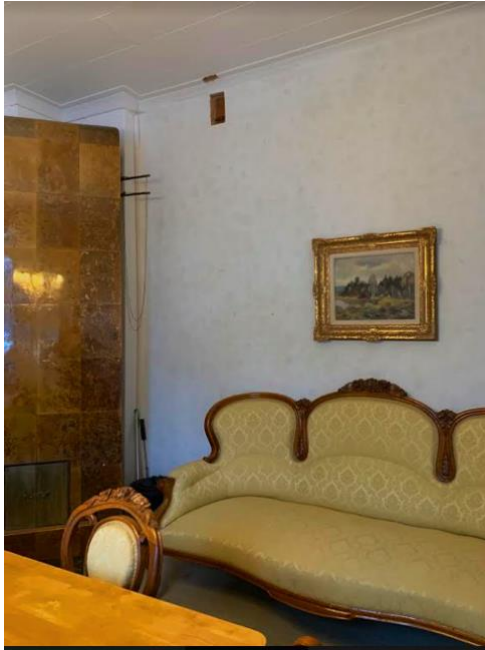
Kuva 7. Katon ja seinäpinnan avaukset salongin interiöörissä.

Tein salongissa 3.11.2022 konservoinnin lehtori Paula Niskasén ohjauksessa seinä- ja kattopintojen avaukset (kuva 7). Pyrin toimenpiteissä huomioimaan salongin interiöörin genius locin varjelemisen tavoitteen ja toteuttamaan avaukset mahdollisimman hienovaraisesti ja siten, että tutkimustoimenpiteiden jälkeen avaukset voidaan sulkea mahdollisimman huomaamattomiksi. Seinäpinnan avauksen sijoitin itäpuolen sisäseinälle, koska läntiseen ulkoseinään oli tehty aiempi Aalto yliopisto arkkitehtiotiskelijoiden toteuttama rakennustutkimukseen liittyvä avaus, jonka valokuvadokumentoinnin perusteella totesin, että ulkoseinässä ei ollut säästynyt 1900-lukua vanhempia pintamateriaalikerroksia.

Käytin avauksen työvälineenä akkukäyttöistä Makita Multitool -monitoimityökalua (35 mm. terä metallille ja puulle), koska lännen puolen ulkoseinälle tehdyn avauksen perusteella olit tiedossa, että seinissä olisi odotettavissa puukuitulevyä ja puupanelointia. Tehokkaan voimatyökalun käyttö mahdollisti melko tarkkarajaisen avauksen toteutuksen vaikka pintakerroksia oli useita ja työskentelyasento katonrajassa oli haastava. Työmenetelmänä upotusterällä sahaus mahdollisti esiin tulevien kerrosten tarkastelun avauksen edetessä ja etenemisen harkintaa käyttäen syvemmälle kerroksiin. Kuppiterällä poraus olisi antanut tässä tapauksessa samat materiaalinäytteet, mutta koska etukäteen ei ollut tiedossa millaisia materiaaleja ja kuinka monta materiaalikerrosta avauksessa löytyy, halusin mahdollisuuden tarkastella esiin tulevia pintoja yksitellen jo avausvaiheessa ja tehdä päätökset etenemisestä seuraaviin kerroksiin yksitellen. Sahaus mahdollisti myös pinta-alaltaan hieman suuremmat avaukset, joita olisi voinut tarvittaessa työn edetessä myös laajentaa sivusuuntiin. Monitoimityökalun lisäksi käytin avausten viimeistelyyn mattoveistä sekä pientä talttapääruuvimeisseliä talttana ja muutamien naulojen poistoon avauksen alalta poikkipihtejä.

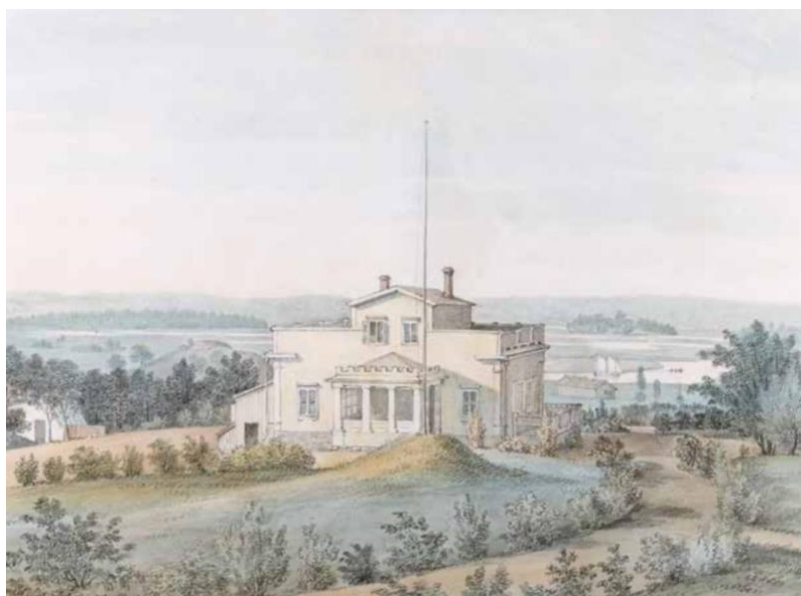
Magnus von Wrightin vuonna 1850 maalattu akvarelliteos (kuva 8) on vanhin tunnettu kuva Annalan huvilasta (Annalan huvila – Julkisivuja koskeva rakennushistoriallinen selvitys 2021, 10). Maalauksessa huvila on kuvattu läntisen fasadin puolelta, jolloin rakennus puistoineen liittyy osaksi Helsingin Vanhankaupunginlahden kesäistä rannikkomaisemaa. Huvilan puiston puusto on vielä nuorta, eivätkä istutettujen jalopuiden oksistot ole vielä nousseet ympäröimään huvilarakennusta.

Kuva 8. Magnus von Wrightin akvarellimaalaus, jonka aiheena on Annalan huvila osana rannikkomaisemaa. Helsingin kaupunginmuseum.

Magnus von Wrightin akvarellimaalauksessa vuodelta 1850 (kuva 6.) huvilalle on maalattu kaksi savupiippua, joista toinen kapeampi piippu sijoittuu lähelle salongin tulisijan paikkaa pohjakaavassa. Suorakaiteen mallisille historiallisille rakennuksille on myös tyypillistä, että tulisijat on sijoitettu rakennukseen siten, että rakennuksen molempien päätyjen huoneissa on lämmönlähteinä tulisijat. Vaikka siis taiteilijan näkemys huvilan piippujen määrästä ja sijainnista ei toimi kovin vahvana todisteena, voidaan kuitenkin todennäköisin syin todeta, että salongissa on ollut tulisija nykyisen uunin paikalla jo rakennuksen valmistumisajankohtana.

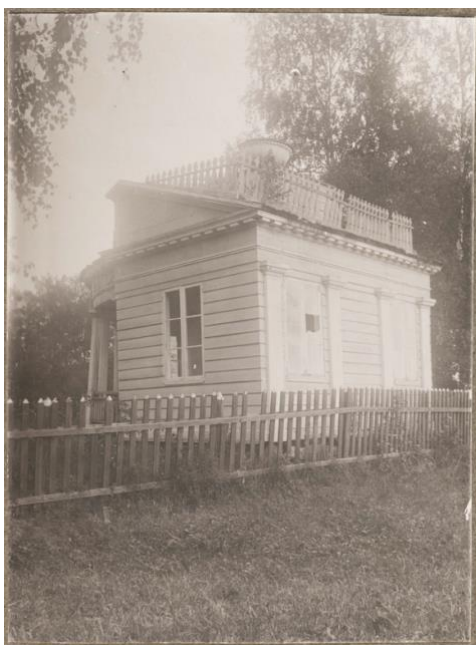
Kuva 9. Puurakenteinen Moision huvimaja alkuperäisellä paikallaan Moision kartanon puutarhassa vuonna 1910. Kuva A.O.Heikel. Museovirasto.

Moision huvimajaa on toisinaan laitettu Engelin nimiin, mutta huvimajan arkkitehtoniset piirteet eivät mielestäni edusta Engelille tyypillistä eheää ja rauhallista sommittelua, jossa fasadin detajliikka jää alisteiseksi perusmuodoille; Engelin Suomeen suunnitellut puuempirerakennukset ovat mielestäni piirretty siten, että niitä on tarkoitus ihailta välimatkan päästä, joten pienipiirteinen ja runsas fasadin detajliikka ei ole ollut Engelille kovin tyypillistä. Von Wright:n akvarellityö Annalan huvilan alkuperäisestä arkkitehtonisesta ilmeestä jää

valitettavasti detaljiikan osalta varsin viitteelliseksi, koska akvarelli ei maalaustekniikkana salli aivan pienten yksityiskohtien toistamista. Jos seurataan Moision huvimajan arkkitehtonista ilmettä, voidaan ajatella, että koska huvimajan takasivu toistaa antiikin rakennustaiteen piirteitä särmikkäästi ja kurinalaisesti, kuten myös Annalan idänpuoleinen fasadi, saattaisi myös Annalan alkuperäinen kuisti rakennuksen pääfasadin puolella olla ollut Moision huvimajan portiikin tyylipiirteitä vastaava erittäin näyttävä konstruktio. Mielestäni on siis mahdollista, että Annalan lännenpuoleisen fasadin purettu alkuperäinen kuisti on ollut pylväineen ja telttakaton rintanojineen hyvin portiikkityyppinen.

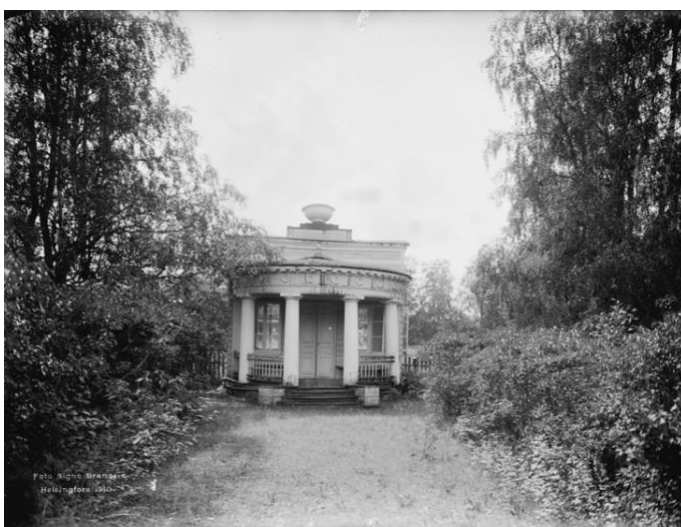
Kuva 10. Moision huvimaja pääfasadin puolelta vuonna 1910. Kuva Signe Brander. Museovirasto.

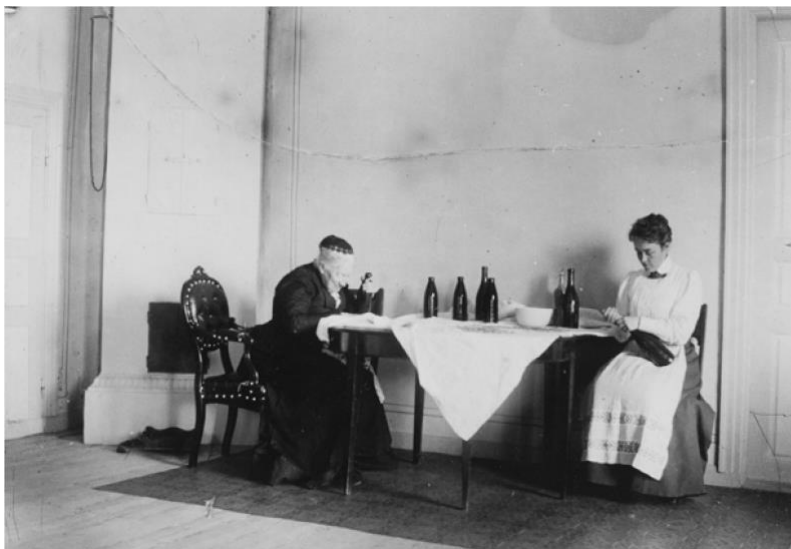
Kuva 15. Vasemmalla Mathilda Wasenius ja tytär Marie-Louise kuvattuna huvilan interiörissä, mahdollisesti tarjoiluhuoneessa, 1800–1900-lukujen vaihteessa. Museovirasto.

Naisten esittäminen valokuvissa ahkerina säädylle sopivien käytännön kotitaloustöiden parissa on porvarisperheille luontevaa. Pöydän alle on asetettu maalatun lautalattian suojaksi kuvioitu matto, joka näyttää kuvan perusteella käytännölliseltä linoleummatolta. Kuvan vaalea kaakeliuuni on myöhemmin poistettu huvilasta tai korvattu uudella uunilla huvilan sisätilojen muutostöiden yhteydessä. Vasemmalla kuvan reunassa osittain näkyvää matalaa ovea ei olla pystytty paikantamaan huvilan nykyisestä pohjakaavasta, mutta se saattaisi olla sijainnut tarjoiluhuoneen ja salin välillä. Huoneen seinäpinnoilla on näkyvissä ohuella siveltimellä maalattu siro kenttäaihe.

Kuten kuvan 15. uuni Annalassa, myös Topeliusten kaakeliuuni vaikuttaisi pelkistetyltä uusrenessanssiuunilta, joka on lainannut viitteellisesti muotokielensä antiikin pilasteriaiheesta (Björk & Reppen 2016, 49). Uunien tarkka ajoitus kuvien perusteella on kuitenkin haasteellista, sillä 1800-luvun loppupuolella valmistuneissa kaakeliuuneissa on runsaasti tyyllistä vaihtelua ja osa uunimalleista edustaa selvästi vanhempien tyylikausien piirteitä. Kaakeliuunimalleja hankittiin Suomen alueen kaakelitehtaisiin ulkomailta ja uunien tyylipiirteet edustivat laajasti tyylihistorian eri periodeja. Uusrenessanssirakennuksen interiöörien uunit saattoivat esimerkiksi edustaa eri huonetiloissa eri tyyliuunintyyliä huoneen sisustustyylin mukaisesti. Uusrokokoosalonkiin hankittiin herkin kasviaiheinen maalauskoristeltu vaalea uuni ja uusrenessanssisisustusta täydennettiin esimerkiksi tumman vihreällä kauttaaltaan vohvelikuviopintaisella uunilla (Björk & Reppen 2016, 48). Annalan huvilan lähistöllä toimi Helsingissä useita kaakelitehtaita, joista esimerkiksi Sörnäsissä sijainnut Wilh. Andstenin tehdas valmisti vuodesta 1842 alkaen erittäin näyttäviä ja koristeellisia uuneja (ks. Esim. Pris-courant Wilhelm Andstens kakel- & fayence-fabriks tillverkningar 1883). Annalan huvilan naapurissa aloitti toimintansa vuonna 1874 Arabian tehdas, josta Waseniukset hankkivat arkistolähteen perusteella ainakin vuosien 1917-1918 kunnostusten yhteydessä huvilan uudet kaakeliuunit (liite 1).

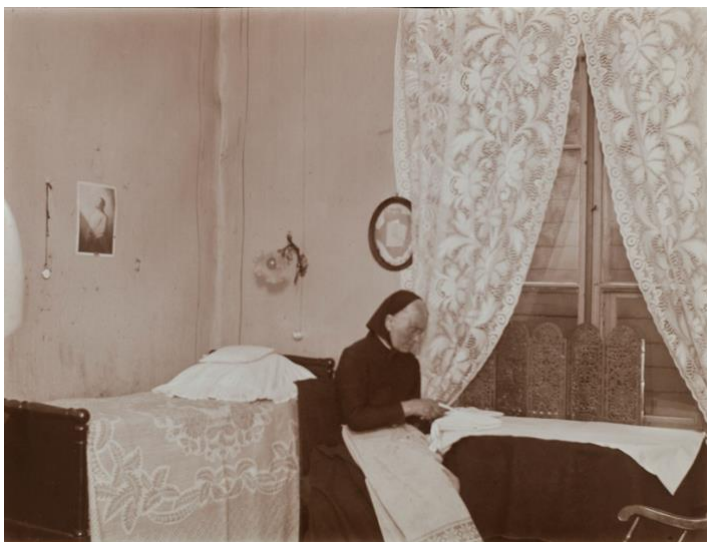
Kuva 16. Henkilö ikkunan äärellä Annalan huvilassa. Museovirasto.

Kuvan nurkkaus on sisustettu yksityiseksi huonetilaksi ja vuoteen yläpuolelle on sijoitettu sähkövalaisin sekä toiselle seinälle henkilökohtaista esineistöä. Sisustustekstiilit ovat valkoisia ja keveitä, huonekalut tummia, kiiltäväpintaisia ja puuvalmisteisia, todennäköisesti 1800-luvun loppua kohti yleistyneiden puusepäntehtaiden sarjatuotteita. Huoneen seinäpinnat ovat vaaleasävyiset, väri on kuitenkin valokuvan perusteella valkoista tummempi. Kuten aiemmassa interiörikuvasa, myös tässä tilassa seiniin on toteutettu ohuella siveltimellä kenttäaihe. Huoneen nurkassa näkyvä seinäpinnan lainehtiva epätasaisuus viittaa pingottamalla seiniin kiinnitettyihin materiaaleihin kuten pinkopahvi⁸- tai kangasseinäpintoihin, jotka esimerkiksi kosteudenvaihtelun seurauksena ovat

löystyneet. Valokuvassa huomio kiinnittyy myös sängyn vierustan seinäpintaan, näyttää siltä, että seinässä olisi likaa tai mahdollisesti kosteusvaurion jälkeä. Kuvan mukaiset kosteusjäljet ovat tyypillisiä etenkin sisätiloissa käytetyille liimamaalipinnoille⁹.

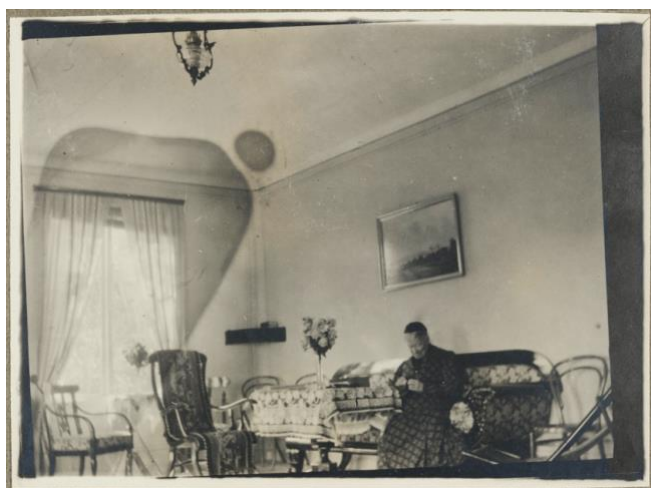
Kuva 17. Annalan huvilan saliin sijoittuvassa valokuvassa mahdollisesti Mathilda Wasenius neuletyö kädessään. Museovirasto.

Kuvassa 17 salin seinäpinnat ovat melko vaaleat ja niihinkin on toteutettu kenttäaiheet, joiden nurkissa on pienipiirteinen, mahdollisesti uusrokokoottylinen, koristekuvio. Yksivärisen vaalean katon pintamateriaali näyttäisi kuvan perusteella olevan mahdollisesti hyvin tasaisista leveistä lankuista toteutettu. Kukallisella kankaalla ympäriverhoillun biedermeiersohvan sivuille on sijoitettu Michael Thonet:n 1860-luvulla suunnittelemaa nro. 14-tuolia muistuttavia rottinkituoleja, joita käytetään usein kahvilatuoleina. Ikkunan edustan siro nojatuoli edustaa ruotsalais-englantilaista keveää myöhäisempiretyyliä. Kuvan yläreunassa näkyy mahdollisesti uusrokokoottylinen öljylamppu, joka on ripustettu salin kattoon. Etualalle osaksi

myöhäisempirelle tunnusomaista seurusteluryhmää on sijoitettu taitettava aurinkotuoli, joten kuvan perusteella salin sisustusta ei voida pitää erityisen muodollisena.

Kuvan 17 sisustuskokonaisuus muistuttaa mielestäni varsin paljon Waseniusten sosiaaliseen piiriin kuuluneen Eva Topeliuksen akvarellimaalausta, jonka aiheena on Nedre Knapasin interiööri vuodelta 1892 (kuva 18) .

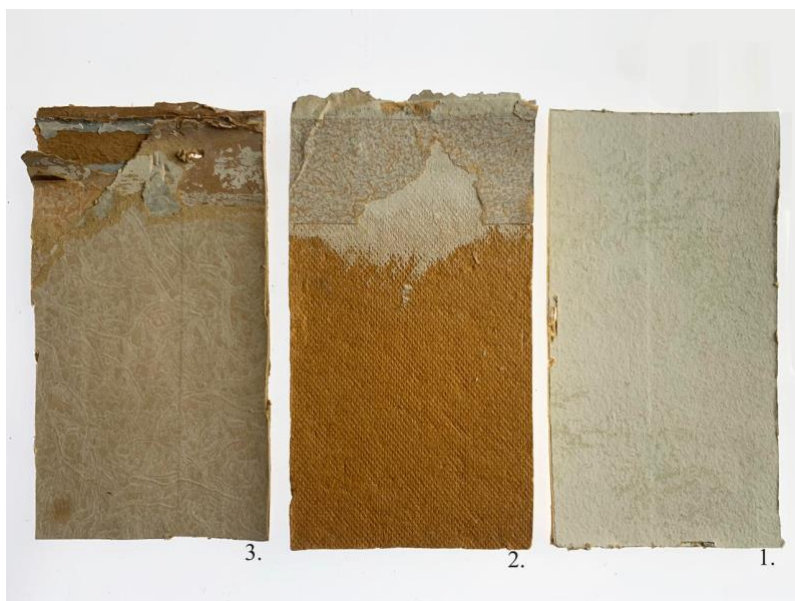
Kuva 22. Seinäpinnan uusimmat, 1900 ja 2000 -luvulle ajoittuvien kerrosten näytteet 1.-3.

Seinäpinnan avauksesta saatiin kerättyä yhteensä 12 kappaletta 1900-luvulle sijoittuvia pintamateriaalien ja erilaisia väli- ja tukimateriaalikerrosten näytteitä (kuvat 22 ja 23). Lisäksi seinästä löytyi vielä hirsipintaa vasten mahdollisesti

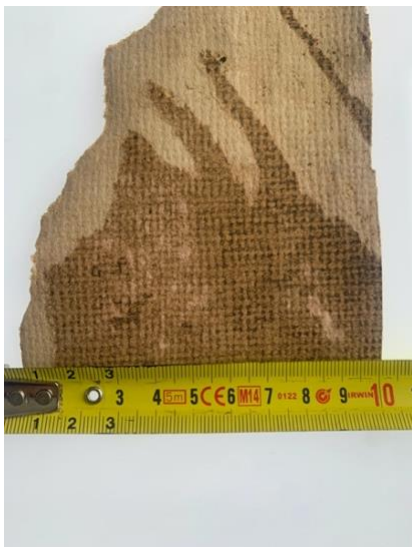
Kuva 25. Ruskeasävyinen ruuturasteroitu tekstiili-imitaatiotapetti

Näytteet 3e. ja 3f. ovat tehdasvalmisteisia ruuturasteroituja tekstiili-imitaatiotapetteja, jotka voidaan tyyllisesti ajoittaa noin 1920-luvulle. Kuvassa 25 esitetty näyte 3e. on ruskeasävyinen noin 1920-luvun tyyliä edustava ruuturasteroitutapetti, jonka värityksessä on yhtäläisyyttä salongin ruskean kaakeliuunin kanssa.

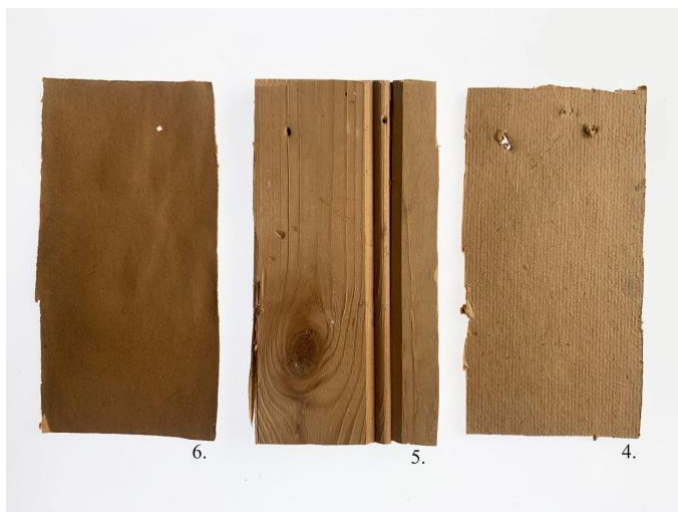
Kuva 26. Seinäpinnan näytteet 4.–6. joista uusin on näyte 4. kuvan oikeassa reunassa.

Seinäpinnan näytteet 4.–6. ovat tuki- tai välikerrokset sekä niiden välissä pystysuuntainen pintakäsittelemätön puupanelointi, jossa on profiililtaan jyrkästi viistetty helmiaihe.

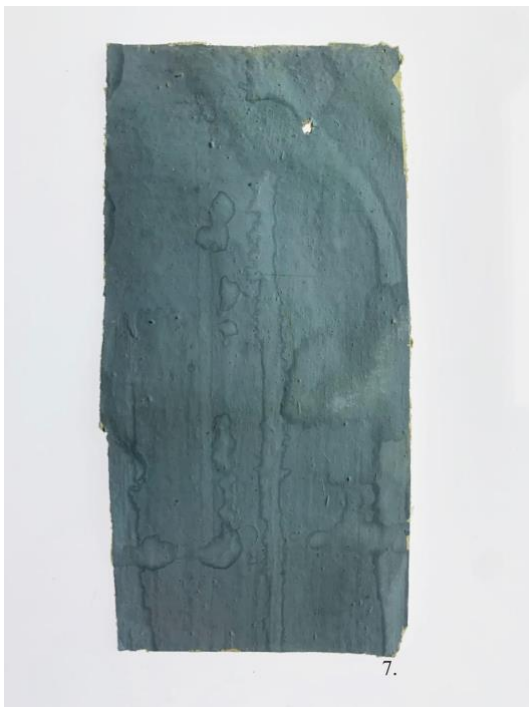
Kuva 28. Maalipinnan värisävy on mustalla ja valkoisella taitettu vihertävänsininen, joka on tyypillinen empirekauden interiöörien seinäpinnan väri (Pietarila 2004, 89). Maalipinnassa on nähtävillä valkoisen maaliaineen rakeisuutta, joka viittaa mahdollisesti liidun käyttöön maalin väri- ja täyteaineena.

Helmiponttipaneloinnin ja sen ohuen aluspaperin alla on säilynyt rakennuksen hirsirunkoa vasten kevyesti strukturoimalla viivoitettu paperi, jonka pinnassa on aistinvaraisesti arvioiden vesiohenteinen ohut liimamaalityyppinen maalipinta, jossa on liimamaalipinnalle tyypillistä kosteusjälkeä (kuva 28).

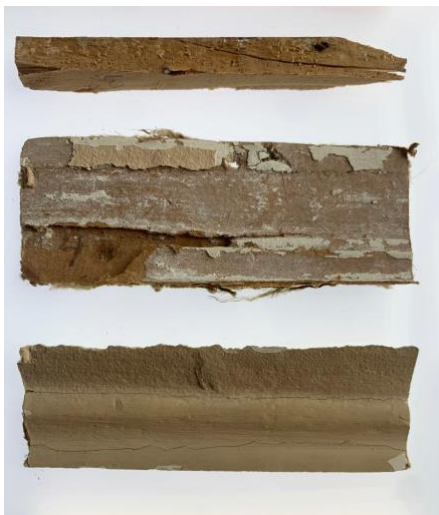
Kuva 30. Kangaskattokonstruktion materiaalinäytteet, joista ylimpänä listan tai riman osa.

Näytteet 3., 4a. ja 4b. muodostavat maalatulla paperilla paperoidun kangaskattokonstruktion, jossa 4b. on mahdollinen tukirima tai osa vanhaa kattolistaa (kuva 30). Salongin kangaskatto vaikuttaa vertailun perusteella samantyyppiseltä kuin Annalan huvilan salin nyt esilläoleva restauroitu kangaskatto.

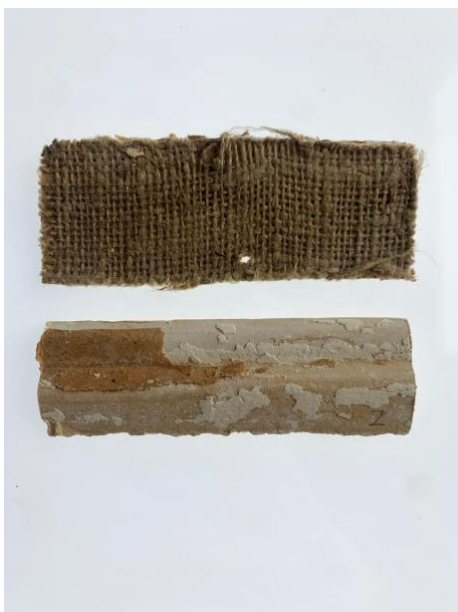
Kuva 31. Kangaskaton kerrokset ovat kuvassa esitetty nurjalta puolelta.

Salongin kangaskaton melko löyhäsidoksinen ja karkeapintainen kangas (kuva 31) viittaa siihen, että kangas on tarkoitettu paperoitavaksi, jolloin kangas toimii kattopinnassa maalatun paperoinnin tukirakenteena.

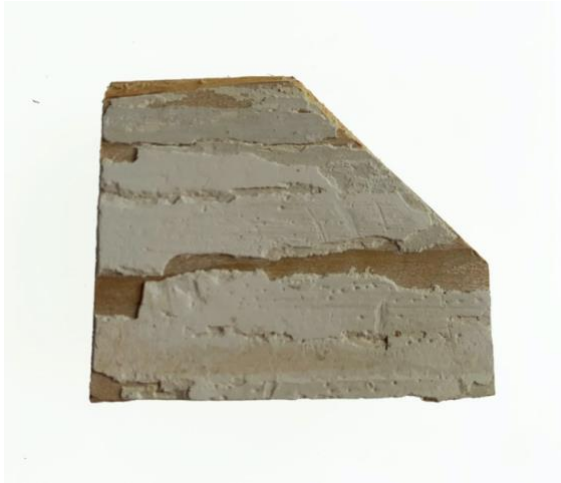
Kuva 32. Näyte 7. on materiaali- ja maalipintänäyte salongin varhaisimmasta sisäkatosta. Liimamaalityyppisellä maalilla toteutettu harmaa maalipinta on tyypillinen empireinteriörille (Pietarila 2004 ,89).

Näytteet 5. ja 6. ovat kangaskattokonstruktion yläpuolella säilyneen pintakäsittelemättömän puupaneloinnin paneelia sekä mahdollisesti paneloinnin kiinnittämiseen käytettyä koolausrimaa. Koolausrimojen takana vanhimpana pintana on todennäköisesti rakennuksen alkuperäinen 1830-luvulle ajoittuva huoneen pituusakselin suuntainen höylätty lankkukatto (Näyte 7.), jossa on nähtävissä kaksi erisävyistä liituuntunutta todennäköistä liimamaalipintaa, uudempi on sävyltään valkoisempi, ja vanhempi maalipinta on vaalean harmaan sävyinen (kuva 33).
