TAPETIT LAPPEENRANNAN LINNOI- TUKSEN KASARMIRAKENNUKSESSA

Tapettitutkimus

Opinnäytetyö

Opinnäytetyössä käsitellään Lappeenrannan linnoituksen kasarmirakennus 1A:n tapetteja. Rakennus 1A on 1770-luvulla rakennettu upseerikasarmi, joka on muutettu vankilakäyttöön 1800-luvun alussa. Rakennuksen eteläpäätyyn remontoitiin asuinhuoneisto 1900-luvun alussa. Asuinhuoneiston seinät tapetoitiin. Rakennus toimi Teknillisen koulun käytössä 1940- ja 1950-luvuilla.

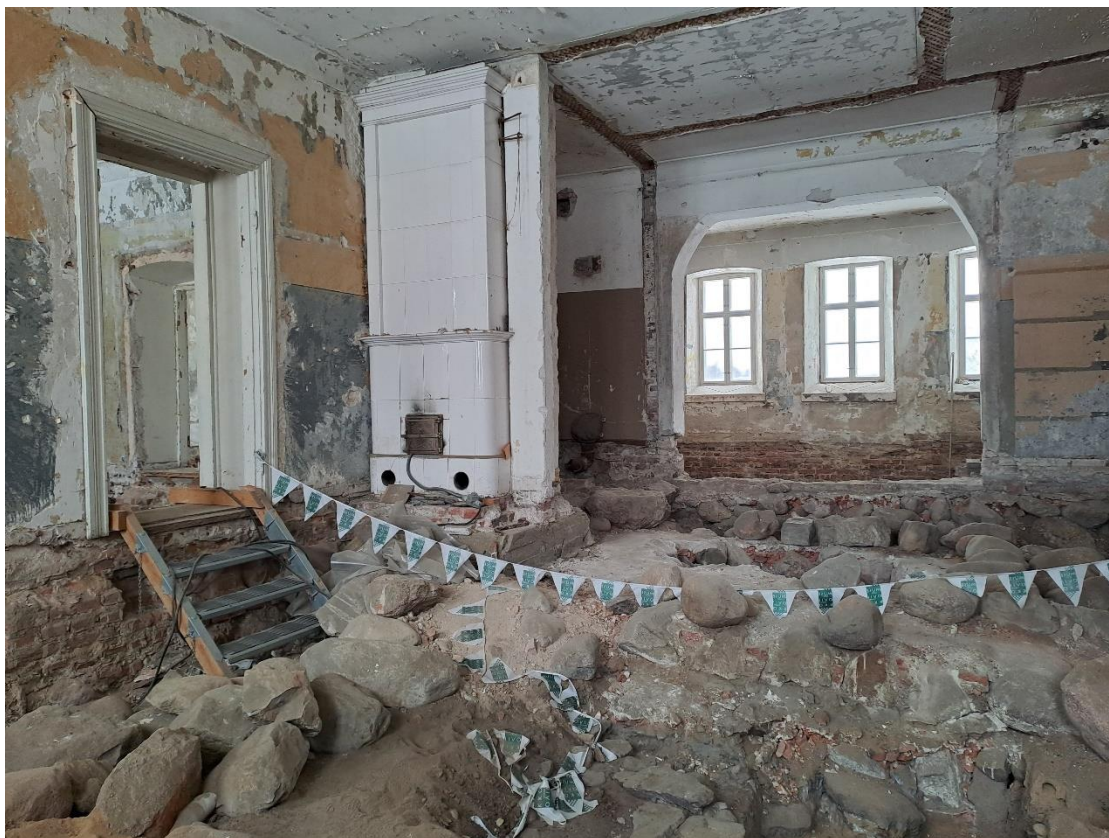
Rakennus 1A on purettu hyvin paljaaksi alapohjia myöten (kuva 12). Myös tapetit on poistettu lähes täysin. Tutkimus oli aloitettava kartoittamalla eli etsimällä mahdollisia fragmentteja huonetiloista. Fragmentteja löydettiin esimerkiksi listojen alta (liite 1/2), maalattioilta (liite 1/8), kaakeliuunien sivujen välistä (liite 1/3, 1/7, 1/9), palomuureista (liite 1/1, 1/2) ja vastaavista piiloon jäävistä paikoista. Huoneen 107 (liite 1/5) seinällä oli tiedossa yksi isompi fragmentti. Yleensä tapetit kannattaa jättää paikalleen, ja ottaa niistä vain näytteet. Tässä tapauksessa totesin, että vähäiset fragmentit tullaan joka tapauksessa poistamaan tulevien remonttien yhteydessä, joten mahdollisimman paljon näytteitä kannatti ottaa talteen. Myöskään nykyiset olosuhteet rakennuksessa eivät puhu paperimateriaalin paikallaan säilyttämisen puolesta. (Kupila ym. 2012, 75.)

Kuva 12. Kasarmi 1A on purettu hyvin paljaaksi.

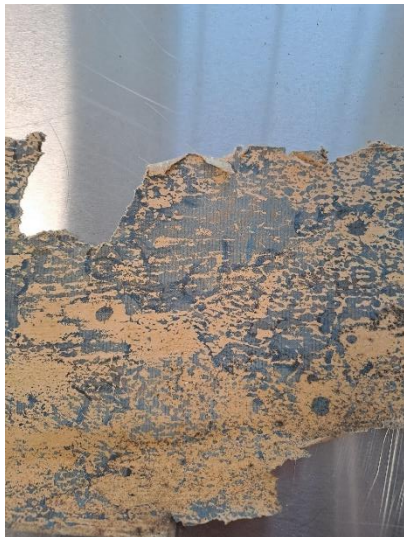
Esimerkiksi huoneen 109 kaakeliuunin takana oikealla puolella olleista kolmesta tapettikerroksesta kaksi päällimmäistä irtosivat helposti. Alin sinikukkainen kerros ei irronnut, sillä se on suoraan rappauspinnan päällä kiinni (liite 2/1). Alimman kerroksen värit olivat kuitenkin ehtineet vuosikymmenten saatossa irrota osittain sen päällä olevan tapetin taustapuolelle (kuva 14).

Kuva 14. Huoneen 109 kaakeliuunin takaa irrotetun näytteen taustapuoli.

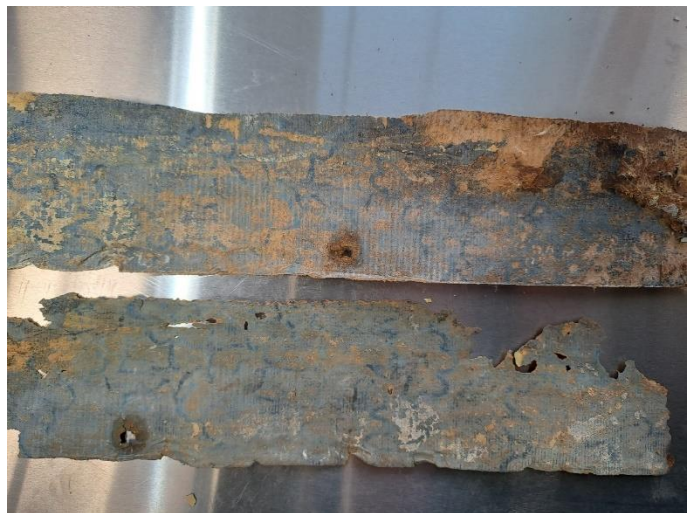
Kuva 13. laboratoriossa sisustuspahvista (yllä) irrotettu tapettinäyte (alla).

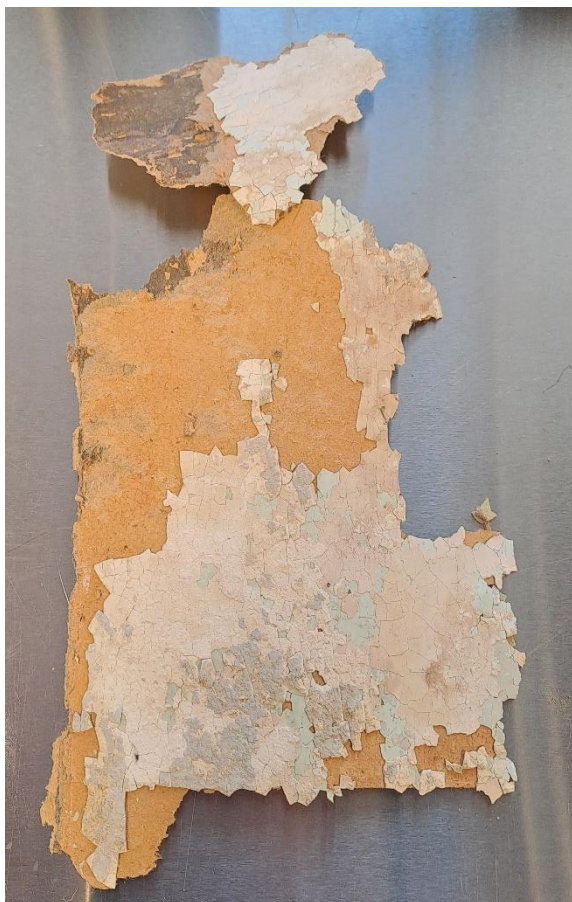
Vanhimpien tapettikerrosten hauraudesta kertoo myös huoneen 102 alimpien tapettikerrosten irrotus (kuvat 15 ja 16). Jo ennen irrotusta oli nähtävissä, että alimman tapetin kuvio oli siirtynyt osittain päällimmäiseen tapettiin (kuva 16). Tapettia on revitty niin, että tapettikakussa näkyi päällimmäisen tapetin takana pieni pala siirtynyttä kuviota. Myös kakun päältä näkyy pieniä palasia alemmasta tapetista. Värit ovat voimakkaasti liunneet ja alin tapetti on lähes sulanut pohjatapetin päälle.

Kuva 16. Huoneen 102 näyte takaa ennen irrotusta. Päällimmäisessä tapetissa takana näkyy alemman tummia kuvioita

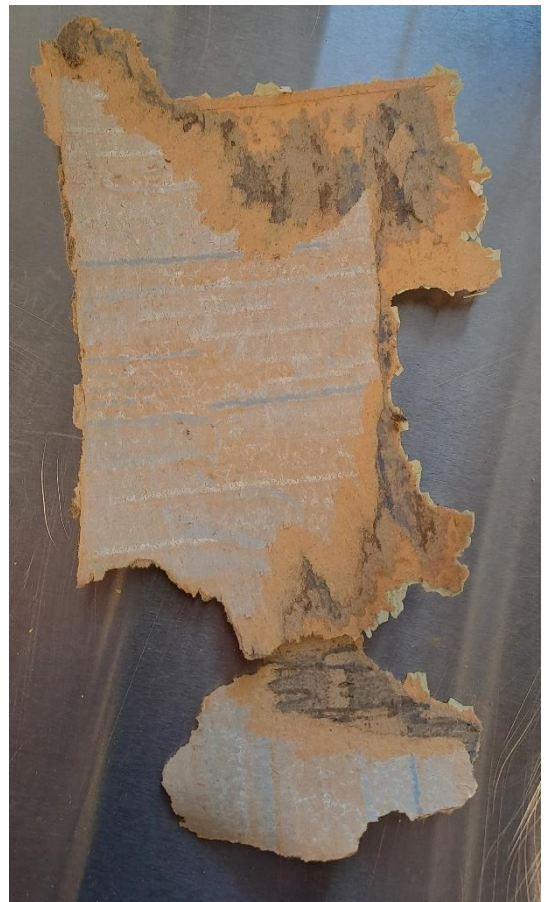
Kuva 15. Näyte oikealta puolelta. Alempi tapetti on lähes muhjuu pohjapaperin päällä.

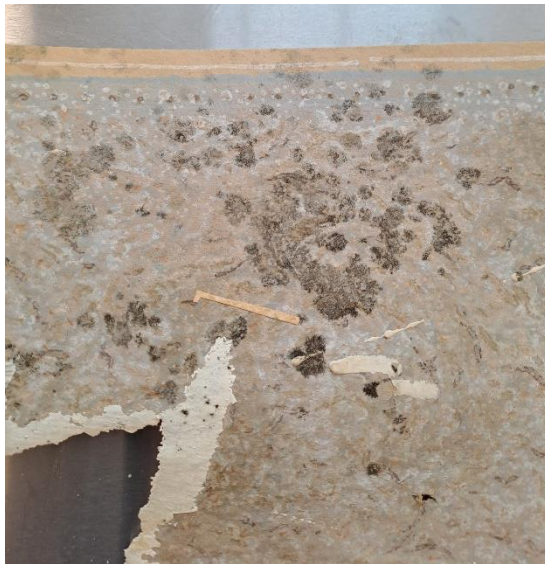
Kokeilin sekä Groom Stickiä että luonnonkumisientä homepilkuille ja totesin, että Groom Stick puhdistaa niitä tehokkaammin. Laikut vaalenivat huomattavasti kevyelläkin puhdistuksella (kuvat 17 ja 18). Mustaa väriä saattaisi olla mahdollista puhdistaa muilla menetelmillä enemmänkin, mutta en katsonut sitä opinnäytetyön yhteydessä tarpeelliseksi.

Kuva 18. Homejäljet näkyvät selvästi ennen puhdistusta.

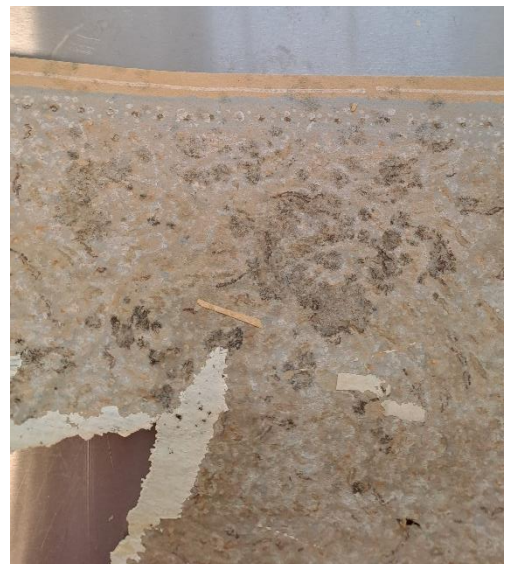
Kuva 17. Homejäljet vaalenivat puhdistuksessa.

Huoleellisempi Groom Stickillä puhdistus sai mustat homejäljet paikoin lähes katoamaan (kuvat 19 ja 20). Varsinkin hyvin tummat homejäljet osoittautuivat vaikeiksi puhdistaa. Päätin puhdistaa varsinkin tummimmat alueet huolellisesti ja niin paljon kuin hometta irtosi vaurioittamatta tapetin pintaa.

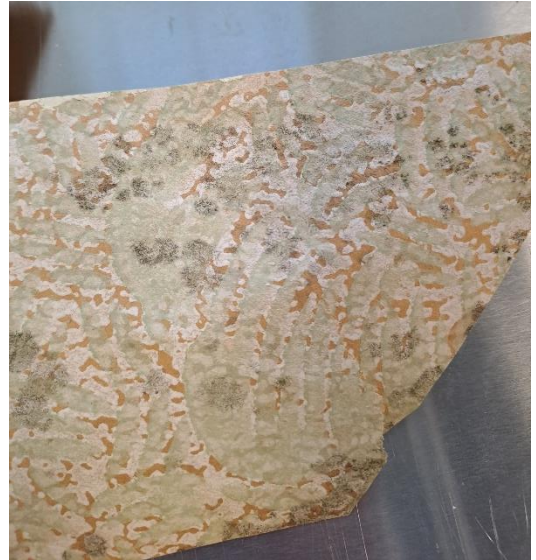
Kuva 20. Homejäljet puhdistuksen jälkeen

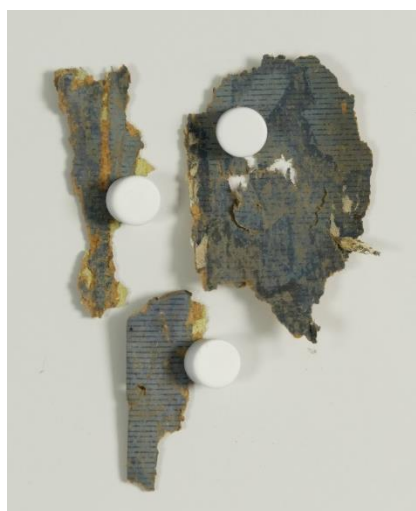
Kuva 21. Huoneen 109 alin tapettikerros

Pohjimmaisena, suoraan kiinni rappauksessa on tummansininen kukkatapetti (kuva 21, liite 2/1). Näytteistä on erotettavissa siniselle pohjalle tummemman sinisellä sävyllä varjostettuja kukkakuviota. Tapetissa on tekstiili-imitaatioon viittaava tiheä vaakaraidoitus. Tapetti on mahdollisesti 1920-luvulta. Rakennuksen käyttö- ja tapettihistorian valossa tapetti saattaisi olla jopa 1910-luvulta.

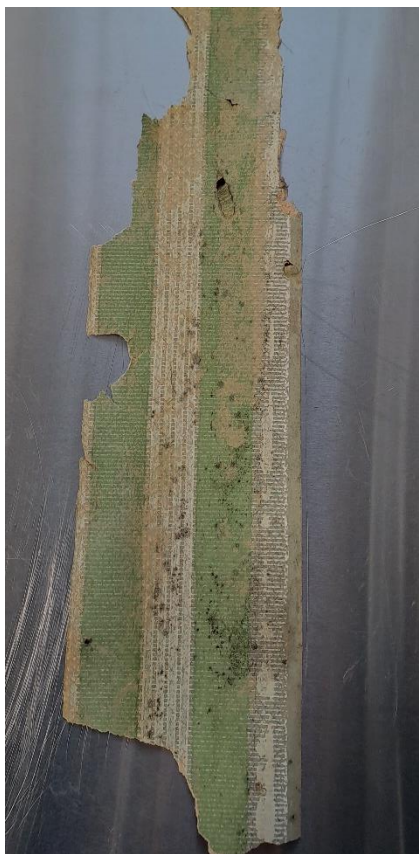
Kuva 23. Vihreä raitatapetti

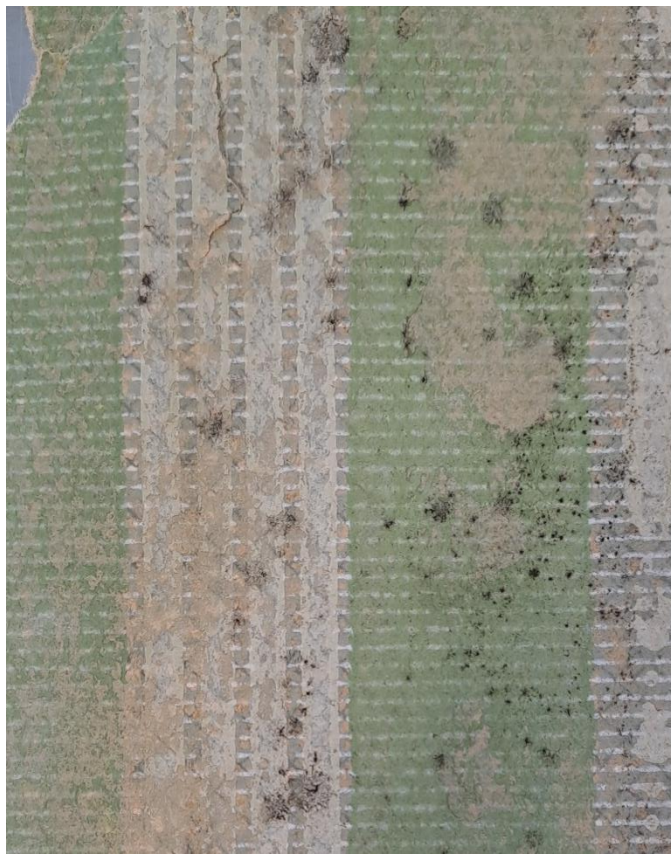
verkkokuvio (kuva 22). Tapetin pintakuviointi luo tekstiilimäisen vaikutelman. Tapettia ei ole ihan helppo ajoittaa, sillä säilyneiden näytteiden perusteella esimerkiksi Finnasta museoiden tapettikokoelmia selailemalla (Finna.fi) ei löytynyt kovinkaan lähelle osuvia, vastaavia tapetteja. Erilaisia pystyraitakuosit ovat aina olleet muodikkaita, mutta esimerkiksi 1920- ja 1930-lukujen raitatapetteihin liittyy usein kasviaiheita. Tapetti on kerrosten keskinäisen järjestyksen ja sisustuspahvin perusteella todennäköisesti 1930-luvulta, mutta kustavilaishenkinen raita ja tekstiili-imitaatio voisi viitata myös 1920-lukuun. Sisustuspahvit puolestaan liittyvät oleellisesti myös jälleenrakennuskauteen 1940–1950-lukujen taitteessa (Kupila ym. 2012, 86–86).

Kuva 22. Raitatapetin pintastruktuuri

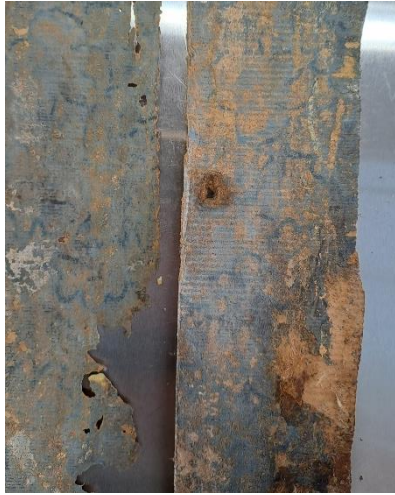
Kuva 25. Oikealla on huoneessa 109 ollutta sisustuspahvia.

Yhdessä näytepalassa sinisen ja vihreän tapetin välissä oli sisustuspahvia (kuva 24, s 42). Pahvin jäänteitä löytyi myös ovenkarmeista. Kyseinen pahvi on pinkopahvia paksumpaa ja siinä on aaltomainen struktuuri. Esimerkiksi Enson rakennuskartonki on tullut markkinoille 1917, mutta sisustuspahvit olivat yleisiä etenkin 1930–1950-luvuilla. Tapettien keskinäisen järjestyksen perusteella on todennäköistä, että sisustuspahvi tapetteineen on joko 1930- tai 1940-luvulta, mahdollisesti jopa 1950-luvulta. (Kupila ym. 2012, 86–87.)

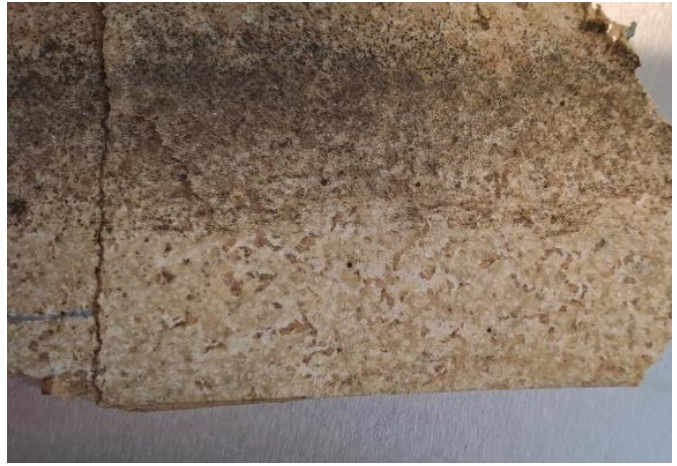
Kuva 24. Huoneen 109 kolmas kerros on tyypillinen, ruskeasävyinen muraalitapetti.

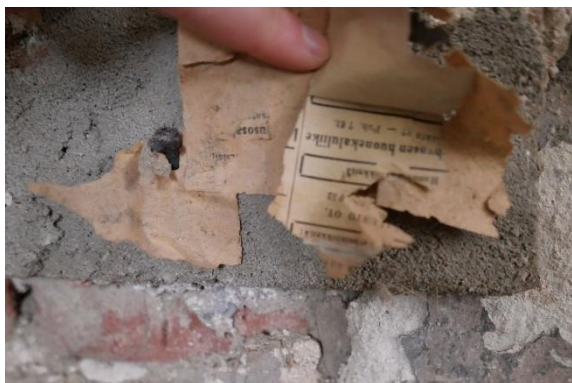
Kuva 27. Tapettikerrosten alla oli hapertunutta paperia ja sanomalehteä.

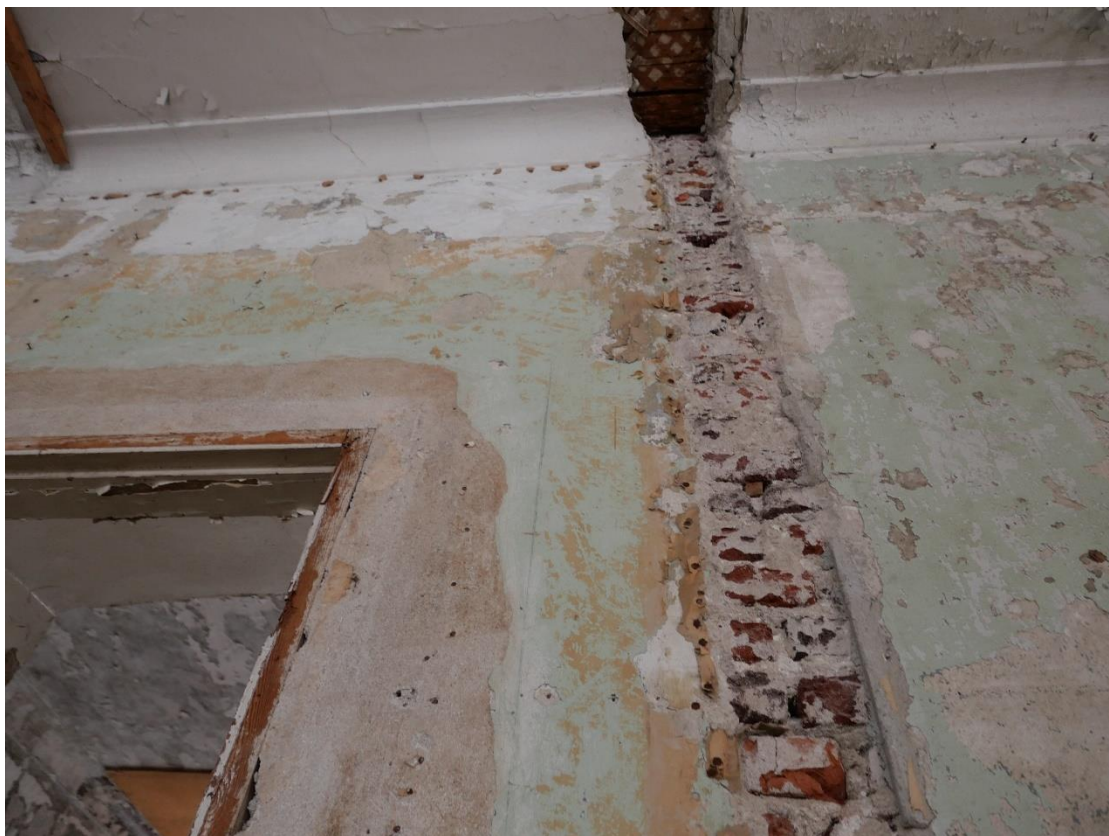
Samalla seinällä seinää kiertää pinkopahvin reunaan ja nauvoja (kuva 28, s. 43). Huone on todennäköisesti myöhemmin pinkopahvitettu, mutta pinkopahvinjäämistä ei löytynyt tapetinpaloja, joten sen päällä ollutta tapettikerrosta ei ole mahdollista määrittellä tarkasti. Keskeltä seinää havaittiin kuitenkin yksittäisiä nauvoja, joiden alla oli tapettikerroksia. Naulan (kuva 26) alla olevan pinkopahvin alla on ainakin kahta alinta tapettia, joten pinkopahvin päällä on ollut jompikumpi muraalitapeteista. Pinkopahvi on nauloista päätellen vedetty seinän yläreunaan asti. Huoneen 101 seinissä ei havaittu jäänteitä suoraan seinään kiinnitetyistä tapeteista, mutta väliseinän jäänteissä oli pinkopahvin paloja. Kymen karmiinin väritutkimuksessa mainitaan kuitenkin mainitaan huoneen 101 tapetit. Jäänteet saattavat esimerkiksi olla niin pieniä ja korkealla, ettei niitä havaittu maan tasalta. Huone on mahdollisesti tapetoitu ensimmäistä kertaa myöhemmässä vaiheessa kuin huone 102. Huoneen 101 tapetihistorian tarkempi määrittely vaatisi lisätutkimuksia, joita ei opinnäytetyön puitteissa ehditty tehdä.

Kuva 28. Naulajono seinässä ja koristelistan alla kertoo pinkopahvin reunoista. Seinällä olevat keltaiset jäljet ovat rappaukseen kiinnitettyä paperia. Tiilijonon kohdalla on ollut väliseinä erottamassa oikealla puolella ollut huonetta 103.

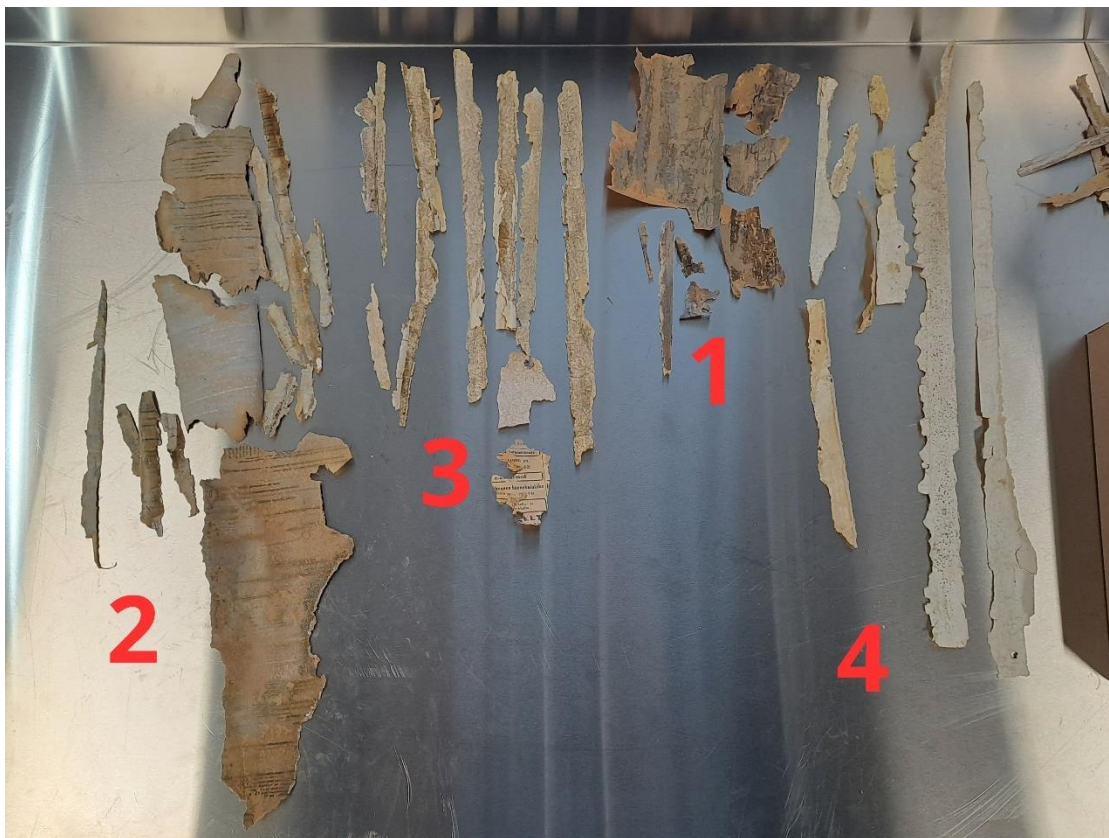
Huoneista 102–103 tapetteja (liite 3) löydettiin ainoastaan huoneesta 102. Tapetteja löytyi neljä kerrosta (kuva 29, s. 43). Huoneen 109 oven vieressä seinällä oli pieni pala sanomalehteä ja sen alla ruskeaa paperia (kuva 27, s. 42). Väritöntä tapettipaperia tai makulatuuripaperia ja sanomalehteä on käytetty pohjustamassa rappauspinnan epätasaisuuksia päälle laitettua tapettia varten. Paperi on liisteröity suoraan seinään kiinni. Huoneen ylälaitaan, kattolistan alle on jätetty 40 cm leveä, valkoiseksi maalattu raita (kuva 28, s. 44).

Kuva 29. Huoneen 102 tapettikerrokset

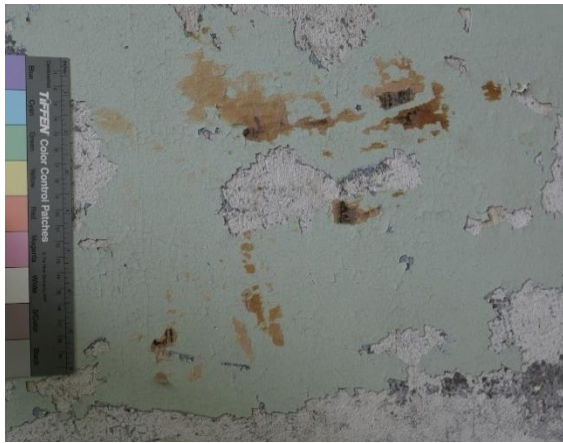
Kuva 31. Alimman tapetin jäänteitä huoneen 102 huoneen 103 vastaisella seinällä.

Huoneen 102 pohjimmainen tapettikerros on hyvin ohut ja hauras. Tapetissa on sini-harmaa-ruskeat epätasaiset raidat ja hieman puunsyitä muistuttava kuviointi (kuva 30, liite 3/2). Tapetti on ollut säilyneitä palasia voimakassävvisempi. Muutamissa pienissä paloissa oli säilynyt huomattavan tummaa ruskeaa ja harmaata. Yhdessä palassa näkyy voimakas, mutta ruskeaa ja harmaata kirkkaampi sinisen sävy. Tapetin jäänteitä näkyi huoneessa 102 siellä täällä (kuva 31). Tapetti ajoittuu todennäköisesti samaan aikakauteen kuin muidenkin huoneiden ensimmäiset tapetit eli 1910–1920-luvuille.

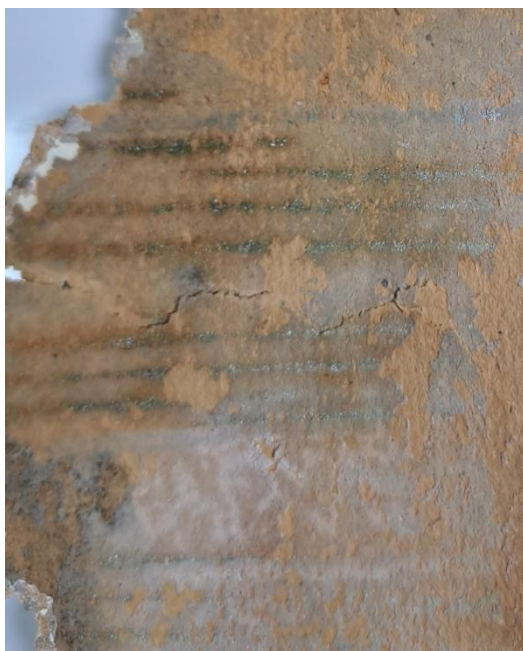
Huoneen 102 toinen tapettikerros on vaaleansininen raitatapetti, jossa raidat menevät vaaka- ja pystysuunnassa. Raidoissa on ollut kultaa. Osassa säilyneistä fragmenteista värit olivat haalistuneet ja muuttuneet niin, että alkuperäinen värimaailma ei ollut enää tunnistettavissa (kuva 33, s. 46) mutta yhdestä näytteestä (liite 3/2) oli todettavissa, että tapetti on ollut vaaleansininen valkoisilla, vaaleansinisillä ja taivaansinisillä raidoilla. Ainakin taivaansinisissä raidoissa on ollut kultaa (kuva 33). Tapetissa on funkkiksen yksinkertaisuutta, ja se ajoittuu todennäköisesti 1930-luvulle.

Kuva 32. Kullan kimallusta raidoissa

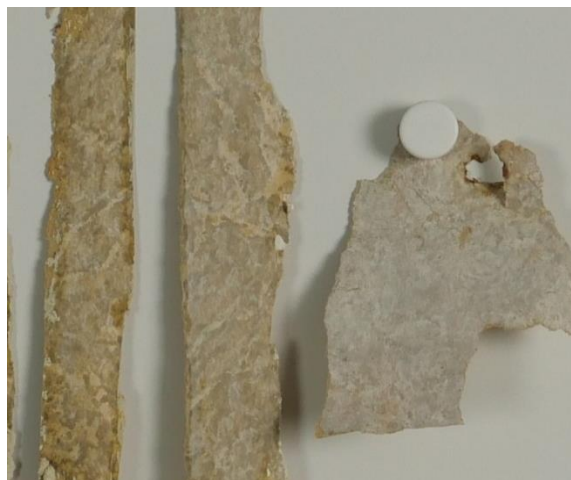
Kuva 33. Huoneen 102 kolmas tapettikerros

Huoneen 102 kolmas (kuva 32) ja neljäs (liite 3/2) tapettikerros ovat melko tyypillisiä 1940–1950-lukujen tapetteja. Kolmannessa kerroksessa (kuva 33) on harmahtavan-ruskeasävyinen abstrakti kuvio, joka muistuttaa etäisesti kivi-pintaa. Neljäs kerros on maalattu päälle, joten kuviota on ei voi juuri hahmot-taa, mutta ilmeisesti kyseessä on vaalea, abstraktisti kuvioitu tapetti.

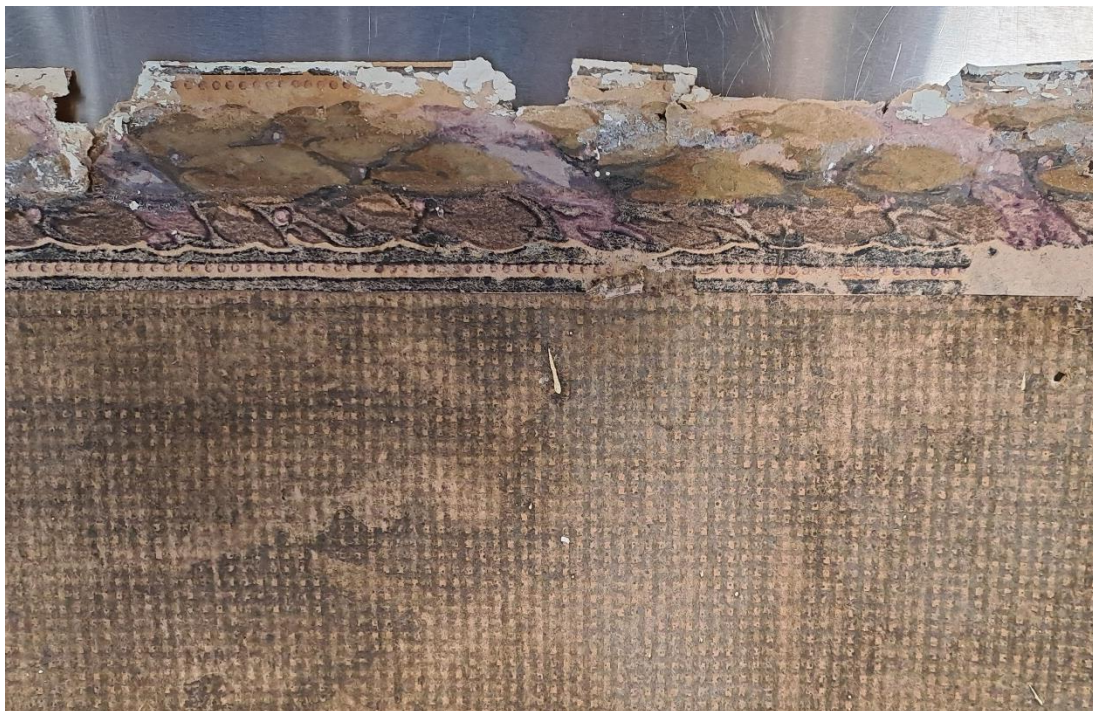
Huoneesta 103 löytyi kuusi tapettikerrosta (liite 3). Pohjimmaisena, suoraan kiinni rappauspinnassa oli 1910–1920-luvun ruskea tapetti (kuva 34, 35), jossa on tiheä ruutukuvio. Tiheä ruutukuvio on tyypillinen myöhäisjugendtapet-tien taustakuvio. Kyseisessä tapetissa ruutujen sisälle jää tapettipaperin oma väri. Tapetin ja koristelistan väliin oli jätetty 40 cm leveä valkoiseksi maalattu kaistale. Tapetissa oli kiinni kaksi reunanauhaa. Alempi reunanauha (34) on kasviaiheinen, jugendhenkinen köynnös, ja päällimmäinen (kuva 35) on abst-raktimpi aaltokuvio, joka ajoittuu todennäköisesti 1930-luvulle.

Kuva 34. Ruskea tapetin parina on alun perin ollut lehvääiheinen reunanauha.

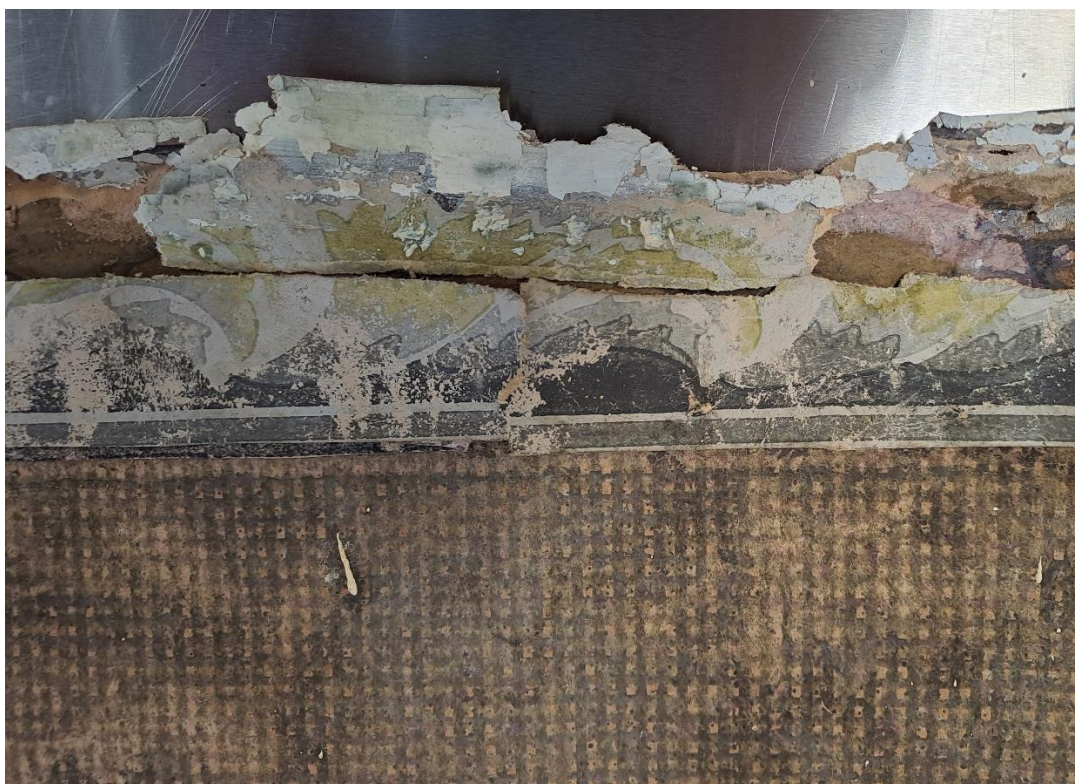
Kuva 35. Lehvääiheisen reunanauhan päällä oli abstraktimpi reunanauha.

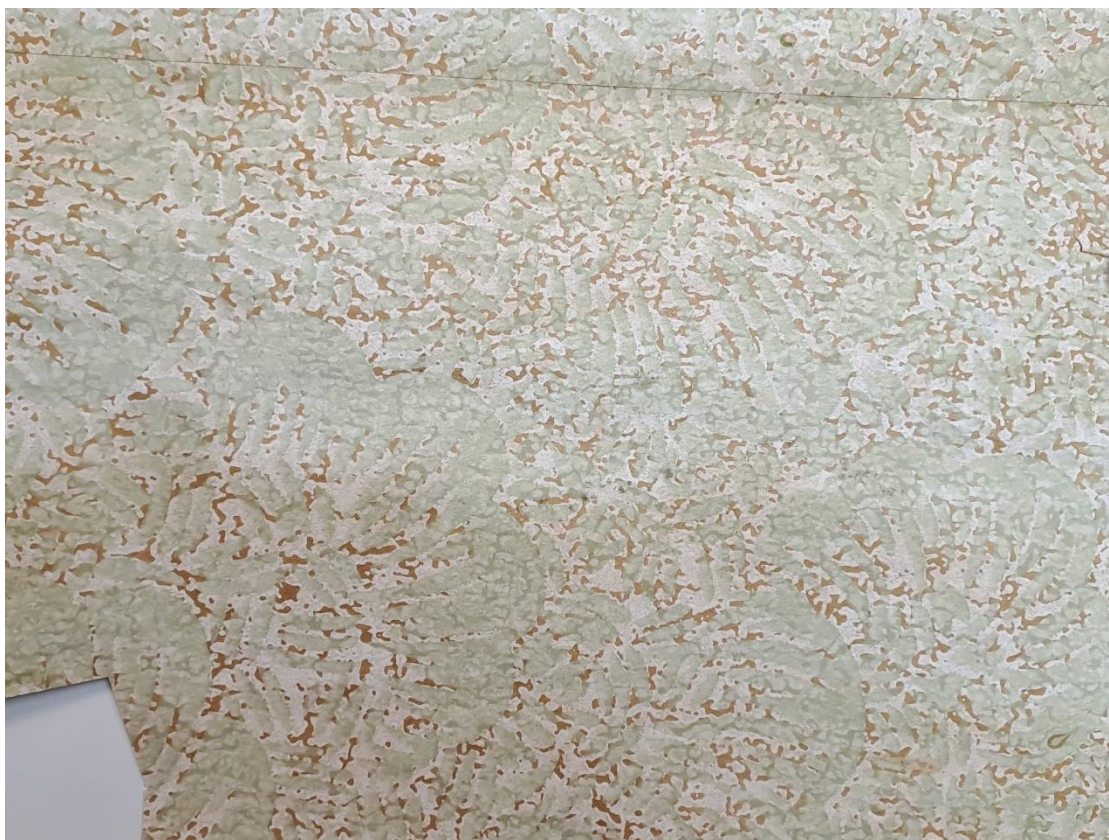
Kuva 36. Huoneen 103 kolmannessa tapettikerroksessa on kullan kimallusta.

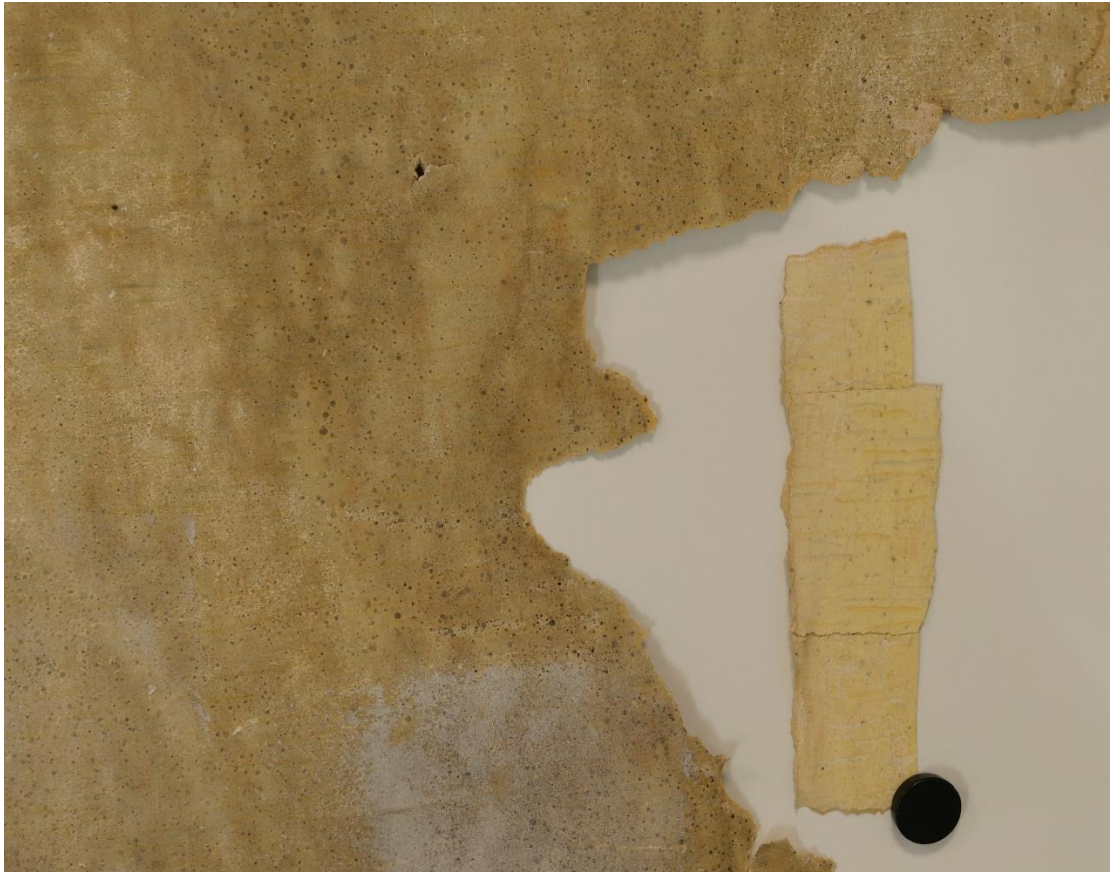
Kuva 37. Tapetin pinnoite ja värit ovat pahasti kärsineet. Pienissä paloissa on kuitenkin säilynyt alkuperäistä väritystä ja pinnoitteen kiiltoa.

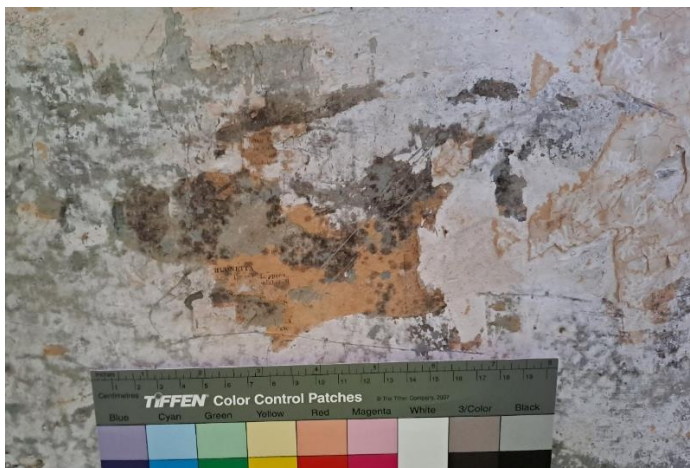
Huoneen 106 alin tapetti (liite 3) oli kiinnitetty tapetti- tai makulatuuripaperille. Huoneessa 107 tapetin alla oli tapettipaperia ja seinällä oli myös sanomalehden jäänteitä (kuva 38, s. 50). Rappauspintoja on tasoitettu paperilla ja sanomalehdellä ainakin ikkunaseinällä. Ikkunoiden alla näkyy jäänteitä sanomalehdestä, jonka päälle on vedetty myöhempi tasoite. Tasoitteen päällä on vaalessävyinen muraalitapetti, jota on muillakin seinillä päällimmäisenä kerroksena.

Kuva 38. Fragmenteja huoneessa 107. Sanomalehdestä on luettavissa sanat: "huonetta", "(ilman) Lappeen". Home on iskenyt tapettiliisteriin ja sanomalehteen. Oikealla näkyy jäänteitä suoraan rappauspinnassa olevasta modernimmasta tapetista.

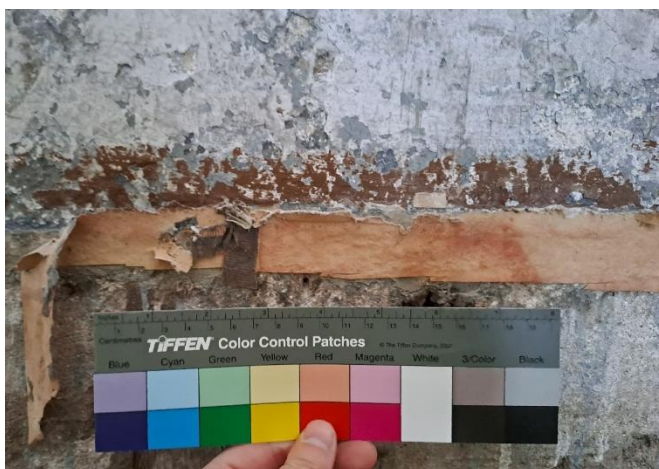
Huoneen 107 ikkunaseinän alareunassa oli pitkiä, nauhamaisia jäänteitä makulatuuripaperista ja violetista kukkatapetista (kuva 40). Jäänteet ovat mahdollisesti jääneet korotetun lattian alle, sillä kaikki löydetyt paperin ja tapetin jäänteet oli katkaistu yläreunastaan samasta kohdasta.

Kuva 39. Huoneen 107 ikkunaseinän tapettijäämiä. Makulatuuripaperia oli pitkinä nauhoina seinässä kiinni. Paperi tapetteineen on jäänyt mahdollisesti korotetun lattian alle piiloon.

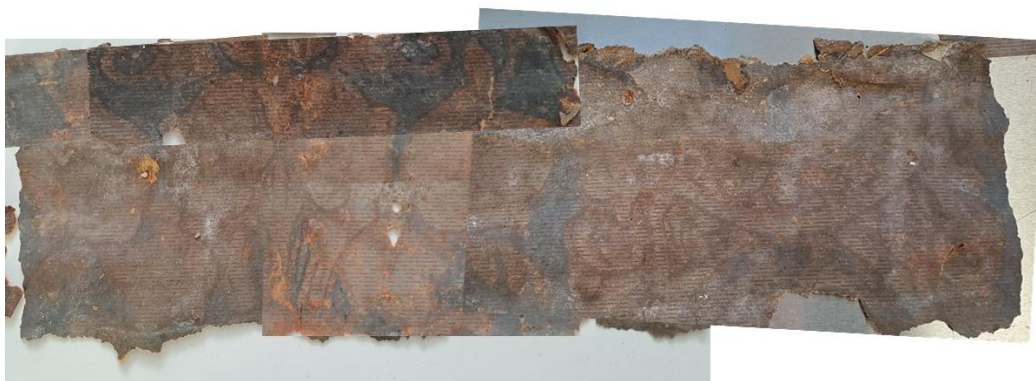
Huoneessa 107 on ollut pohjimmaisena kukka-aiheinen 1910–1920-luvun tekstiili-imitaatiotapetti (kuva 40). Kukka-aihe on melko tyylitelty 1930-luvun tekstiili-imitaatioiden orgaanisuuden sijaan. Violetit kuviot ovat tummansinisellä pohjalla. Fragmenteista oli tunnistettavissa tulppaanikimppu-aihe, sekä mahdollisesti medaljonki- tai seppeleaihe. Tapetissa on violetti vaakaviivasteri.

Kuva 40. Neljästä tapettinäytteestä koottu kuvio. Tapetissa on ollut ainakin tulppaanikimppu-aihe ja sen vieressä oikealla mahdollisesti medaljonkia tai seppelettä muodostava, abstraktimpi kuvio.

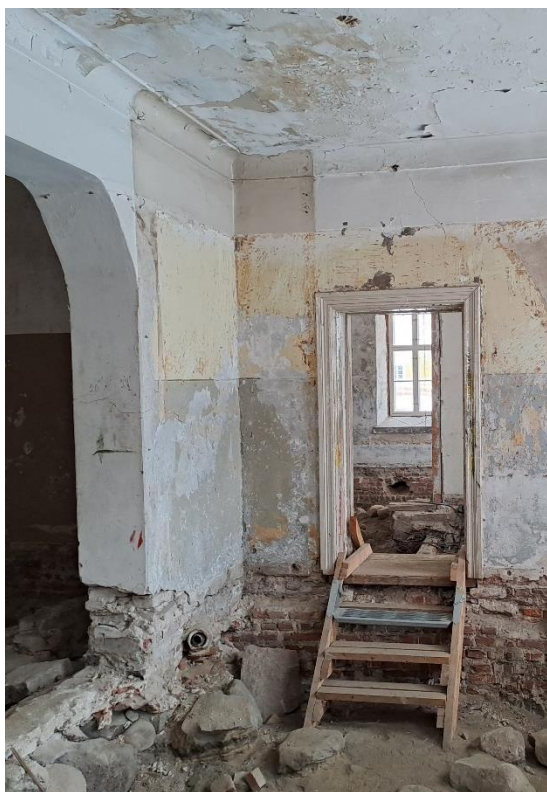
Kuva 42. Komeron paikka näkyy yhä huoneen 103 nurkassa.

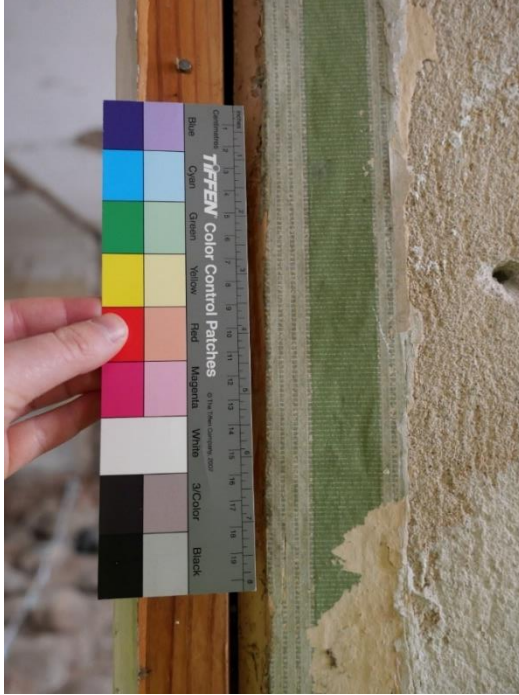
Kuva 44. Vihreä tapetti on huoneen 109 oven pielessä.

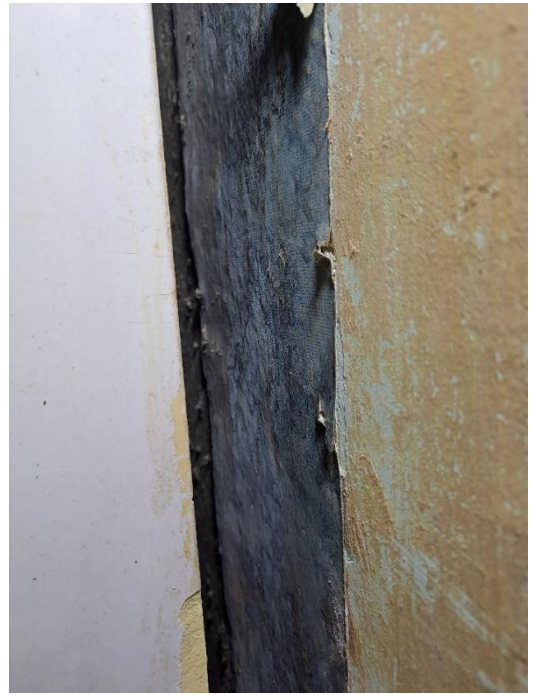
Kuva 43. Vasemmalla on valkoinen kakluuni, jonka muurista löytyi useita tapetti-kerroksia. Alin sininen jäi odottamaan irrottamista.

Ainoastaan huoneen 109 kaakeliuunin takaa ei saatu irrotettua alinta kerrosta, joka muodostaa huomattavan suuren ja hyvin säilyneen fragmentin. Tapetti on kiinni suoraan rappauspinnassa, joten sen irrottaminen vaatii kostuttamista. Jo irrotusvaiheessa havaittiin, että tapetti on melko ohutta ja haurasta. Tapetti-fragmentin irrotus on tehtävä myöhemmin kevään tai kesän lämpimillä keleillä eli sitä ei ole mahdollista toteuttaa opinnäytetyön puitteissa.

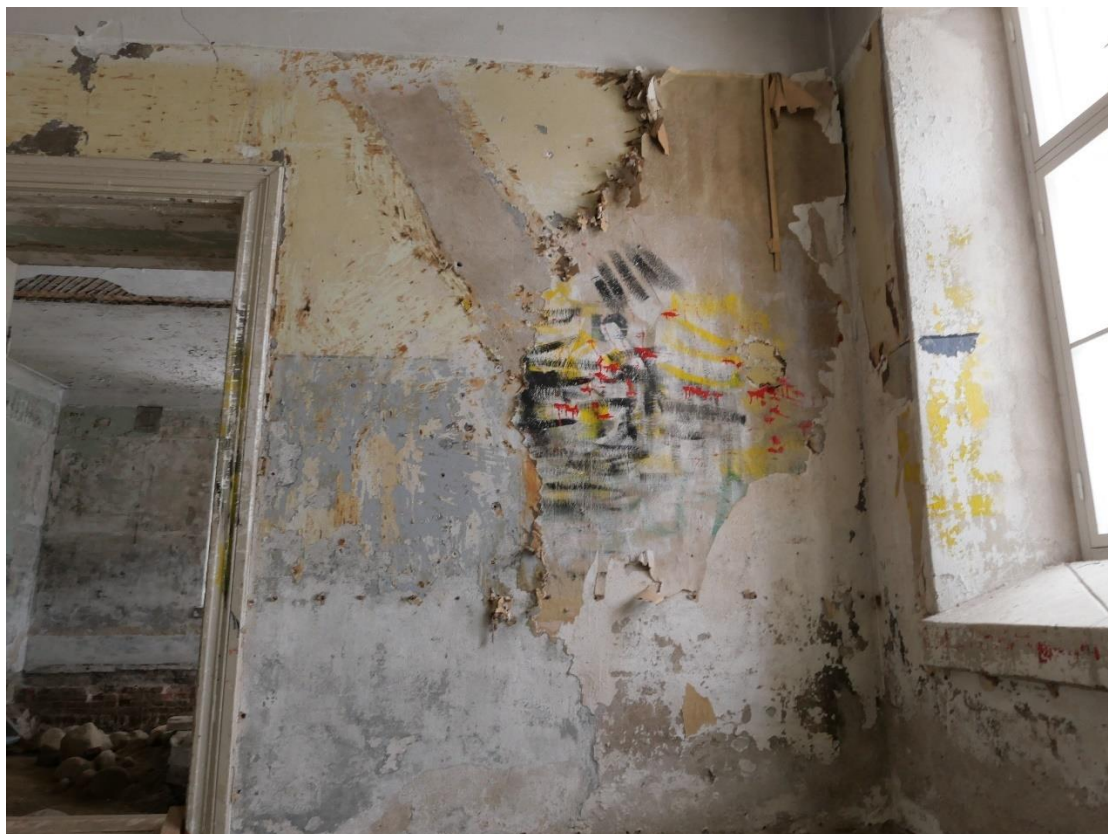
Kuva 47. Huoneessa 103 oli jäljellä iso pala tapettia.

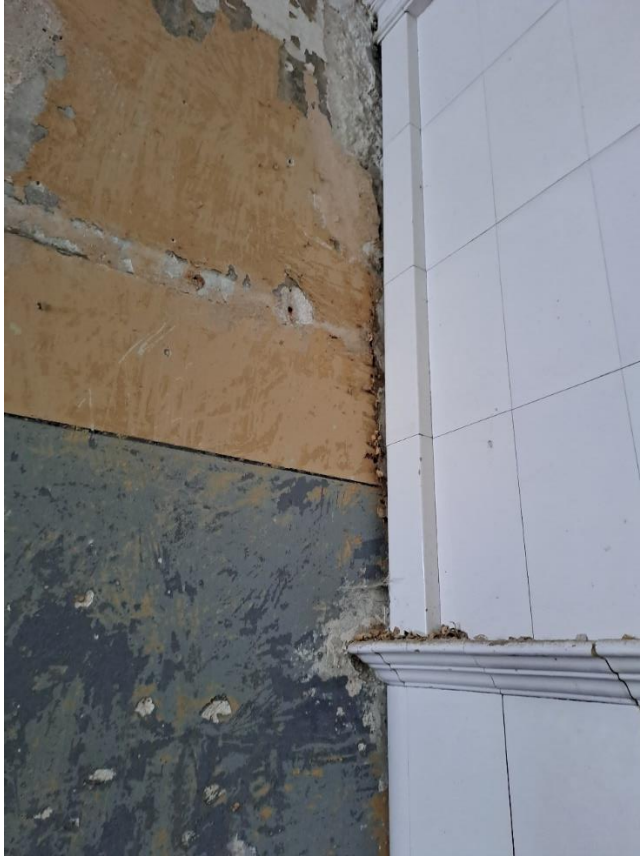
Kuva 50. Huoneen 107 kaakeliuunin muurissa oli useita tapettikerroksia.

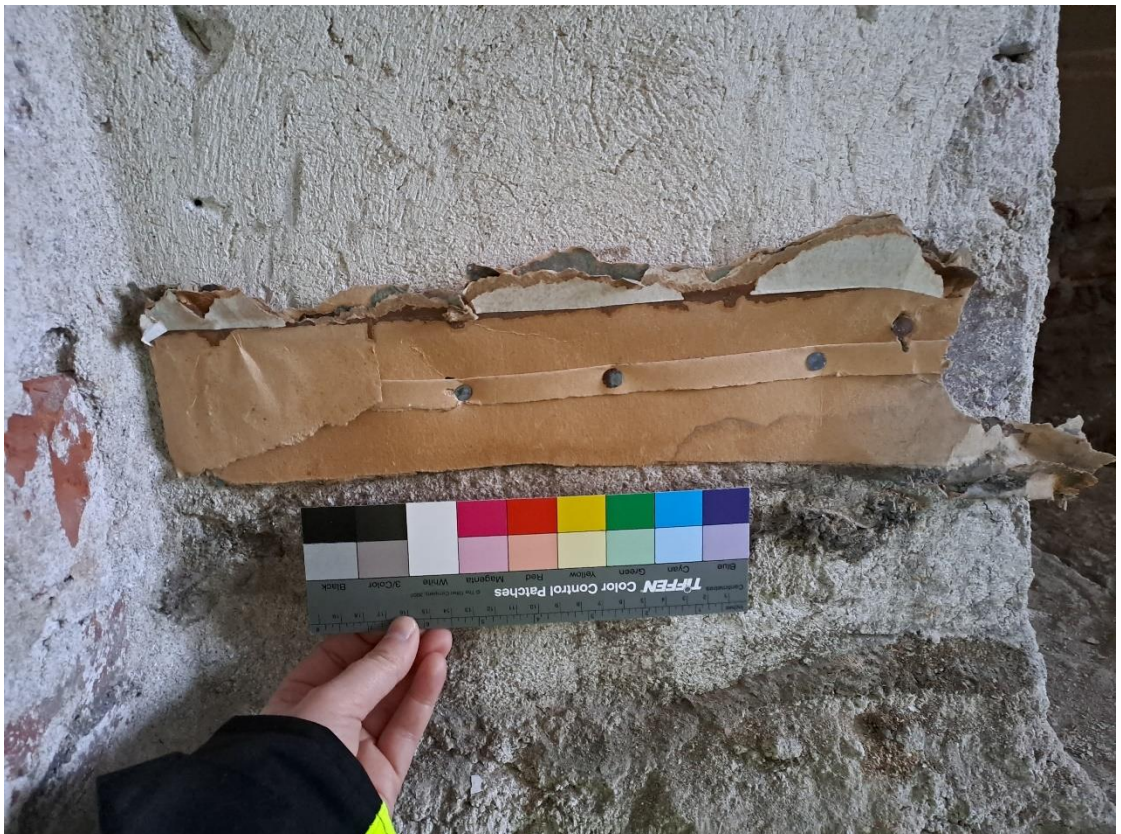
Kuva 51. Puretun huoneen 106 seinällä olleiden tapettien päällä oli pinkopahvi.
