SÄHKÖJÄRJESTELMÄN KUNTOTARKASTUS JA KUNNOSSAPITO-OHJELMA

Janne Kokkonen
Opinnäytetyö
Syksy 2023
Sähkö- ja automaatiotekniikan tutkinto-
ohjelma
Oulun ammattikorkeakoulu

Opinnäytetyön nimi: Sähköjärjestelmän kuntotarkastus ja kunnossapito-ohjelma

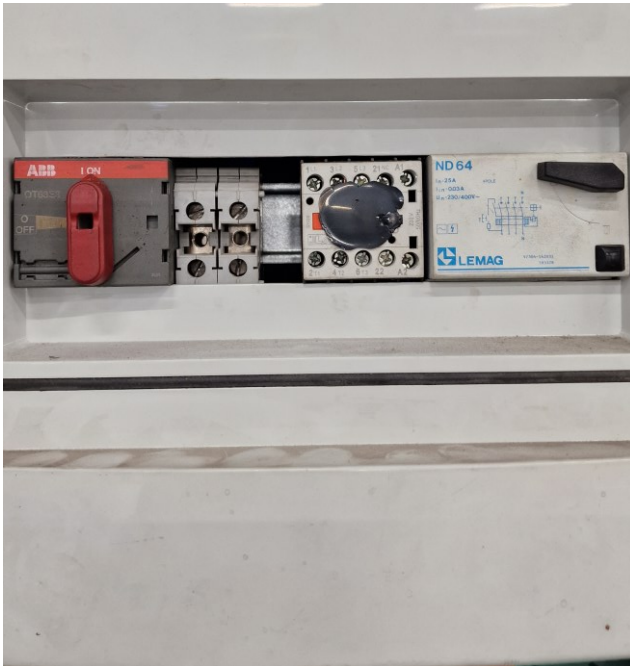
oli kontaktorin suojaus. Kuvassa 2 näkyy, kuinka kontaktorin liittimien kiristysruuveja on mahdollista koskettaa sormilla. Kontaktori suositellaan vaihdettavaksi umpinaiseksi.

KUVA 2 Kontaktorin kosketukselle alttiit jännitteiset ruuvit

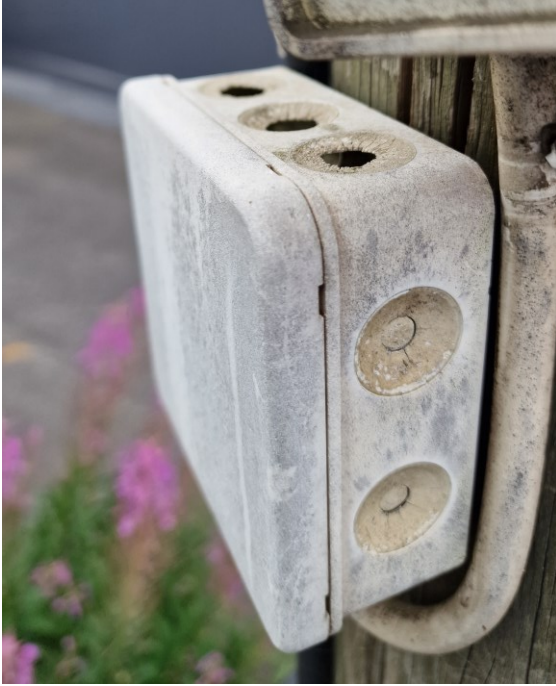
Kiinteistön ulkopuolella löytyi pistorasioita, joista puuttui läppäkannet. Nämä pistorasiat ehdotetaan vaihdettaviksi uusiin. Lisäksi yhden pistorasian kiinnitys oli pettänyt, yksi jakorasia oli irti ja roikkui johdon varassa. Kuten kuvassa 3 näkyy, yksi jakorasia oli haurastunut siten, että sen läpivientireiät olivat auki ja vesi pääsee rasiin sisään. Lisäksi kyseisessä rasiassa olevan kaapelin vedonpoisto oli puutteellinen ja kaapelin johtimet olivat sen myötä näkyvillä.

KUVA 3 Jakorasian haurastuneet ja auenneet läpivientireiät

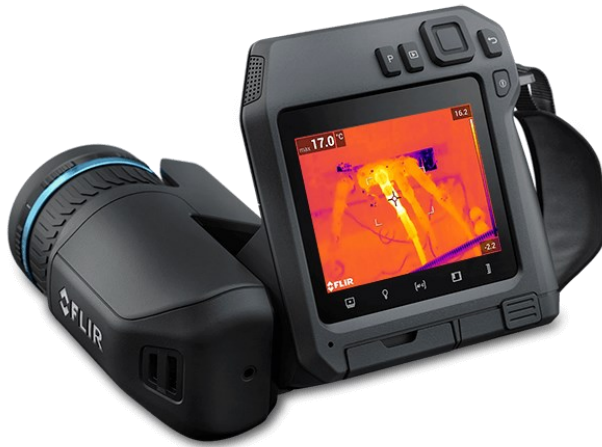
Lämpökuvaukset suoritettiin Flir T540 -lämpökameralla. Kamerassa on käännettävä objektiivi, jonka avulla voidaan helposti kuvata ilman, että koko kameraa on tarvetta kääntää kuvaussuuntaan. Tämä helpottaa kohteen kuvaamista, kun kohde on koko ajan nähtävillä kameran näytöltä. Kuvassa 4 on nähtävillä kyseinen lämpökamera.

KUVA 4 Flir T540 -lämpökamera

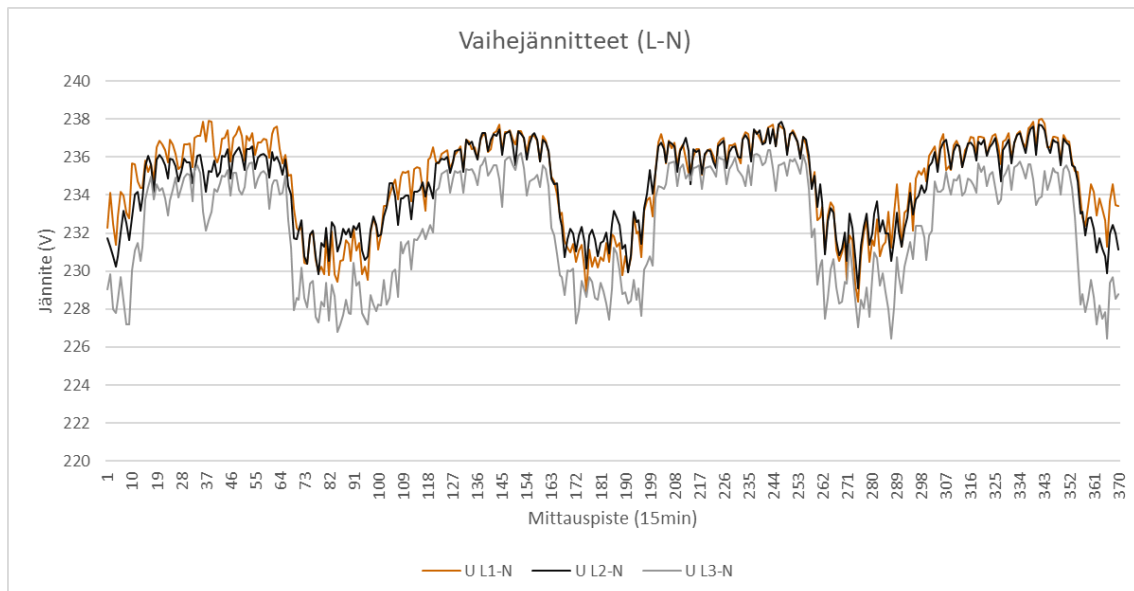
Kyseessä olevassa kiinteistössä jännitteen tulisi siis pysyä ± 10 % sisällä, eli välillä 207–253 V. Mitatuista jännitteistä muodostettiin kaaviot, jotka ovat nähtävissä kuvissa 5 ja 6.

KUVA 5. Mitatut vaihejännitteet

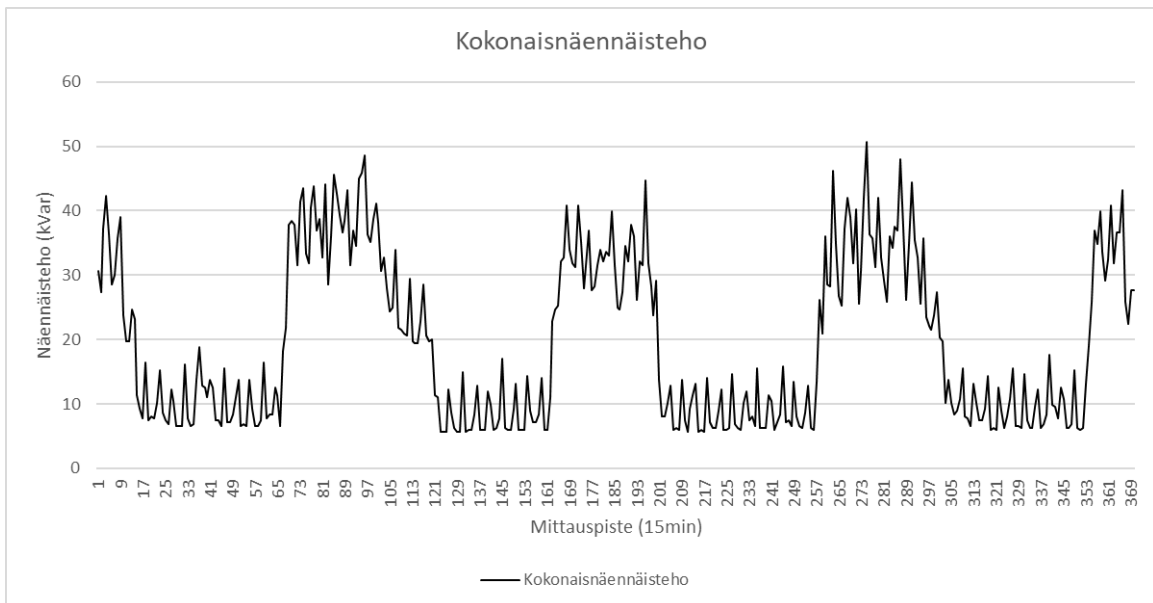
Pätöteho kuvaa järjestelmän todellista tehonkulutusta, kun taas näennäisteho kuvaa sähköjärjestelmän kokonaiskuormaa, ottaen huomioon sekä pätö- että loistehon komponentit. Vastaavat näennäistehon kuvaajat ovat nähtävissä kuvissa 11 ja 12.

KUVA 12. Kokonaisnäennäisteho.
