**Teräspalojen kuluminen RAEX-kulutusterästen koneistuksessa**

Sarja B. Raportit ja selvitykset 9/2014

Tämän tutkimuksen tarkoituksena oli selvittää teräpalojen elinkaaren aikaista kulumista RAEX 400-kulutusteräksen koneistuksessa. Koneistus suoritettiin tasojiyrsinä Lapin Ammattiopiston 5-akselisella Mazak Variaxis 630-5X II-työstökeskuksella, kuva 1.

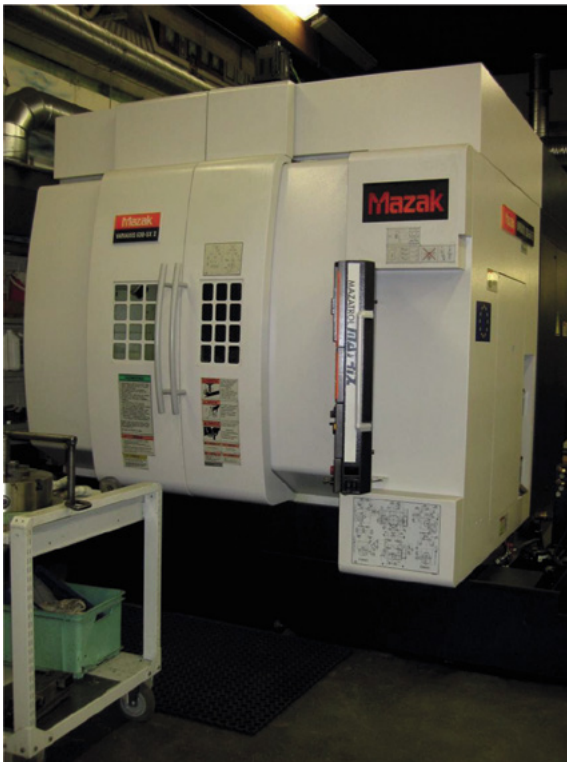
**Kuva 1.** Mazak Variaxis 630-5X II-työstökeskus

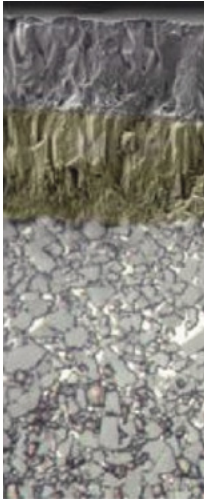
Kuvassa 4 on esitetty CVD-pinnoitetun teräpalkan pinnoitekerrokset TiN, Al<sub>2</sub>O<sub>3</sub>, TiCN ja kovametalli.

**Kuva 4.** CVD-pinnoitetun teräpalan pinnoitekerrokset ylimmästä alimpaan: TiN, Al<sub>2</sub>O<sub>3</sub>, TiCN ja kovametalli./2/

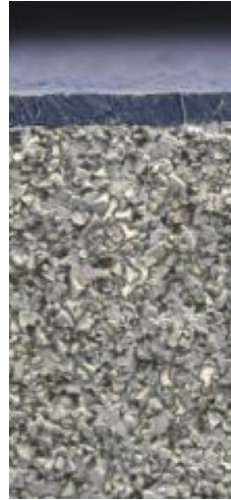
**Kuva 5.** PVD-pinnoitetun teräpalan poikkileikkaus, jossa näkyy pinnoitekerros ja kovametalli./2/

PVD-pinnoite sisältää erilaisia pinnoiteraaka-aineita kerroksina tai lamelleina, kuva 5. Pinnoitteen kokonaispaksuus on yleensä 3-6 µm. PVD-pinnoitteen tärkeimmät raaka-aineet /2/:

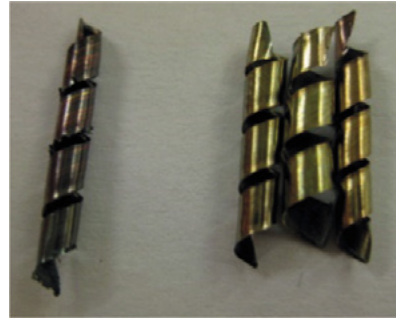
Kuvassa 10 on samalla teräpalalla 45° GC 4220 ja samoilla lastuamisparametreilla koneistettuja lastuja. Vasemman puoleinen lastu on materiaalista RAEX 450, jolla oli laaja väriasteikko (kuva 8). Oikealla puolella on RAEX 400 koneistuksessa syntynyt lastut, joissa lastun väri ei juuri vaihdellut vaan pysyi kellertävänä koko koneistuksen ajan, vaikka koneen teho vaihteli 12 – 16 % välillä.

**Kuva 10.** Teräpalalla 45° GC 4220 ja samoilla lastuamisparametreilla koneistettuja RAEX 450- (vasemmalla puolella) ja RAEX 400-teräksien (oikealla puolella) lastuja.

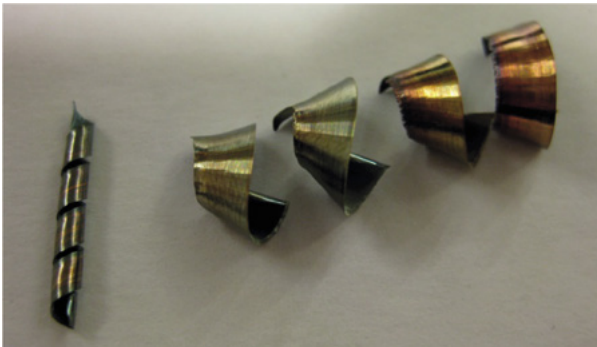
Kuvassa 11 on vasemmalla teräpalalla 45° GC 4220 koneistettu lastu. Oikealla puolella on pyöreään teräpalan GC1010 lastut, joiden väri vaihteli kellertävästä punertavaan.

**Kuva 11.** 45° GC 4220 koneistettu lastu (vasemmalla), GC1010 lastut (oikealla).

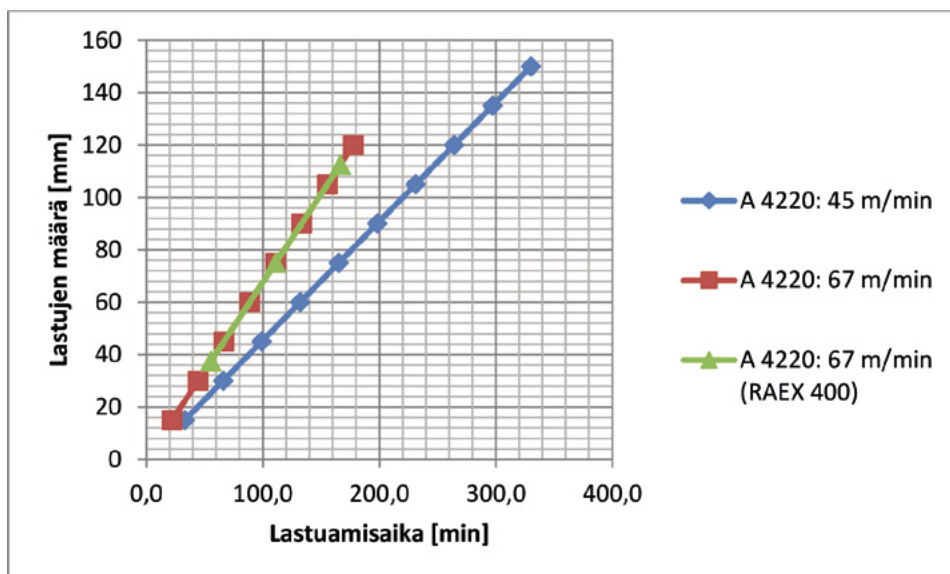
Näin ollen teräpalat kestivät suositusarvoilla lastuamista 153 min ja 30 mm kauemmin kuin +50 % lastuamisnopeudella (koneistuskokeet 2a ja 2b).

**Kuva 20.** 45° GC4220- teräpalojen kestot lastuamisnopeuksilla 45 ja 67 m/min.

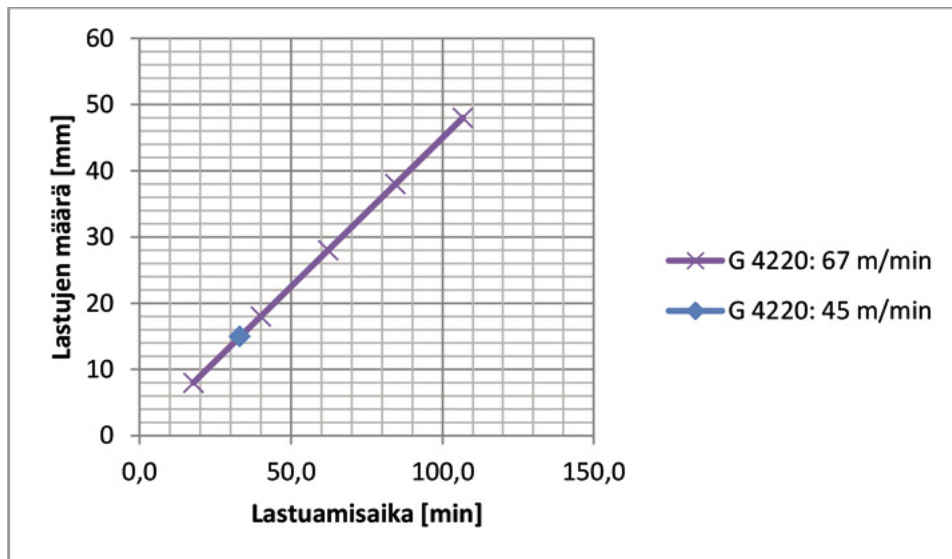
Teräpaloille ei ollut suositusarvoja karkaistulle teräkselle. Ne kestivät suuremmilla lastuamisnopeuksilla 73 min ja 57 mm kauemmin kuin pienemmillä lastuamisnopeuksilla.

**Kuva 24.** 90° GC4220- teräpalojen kestot lastuamisnopeuksilla 45 ja 67 m/min.

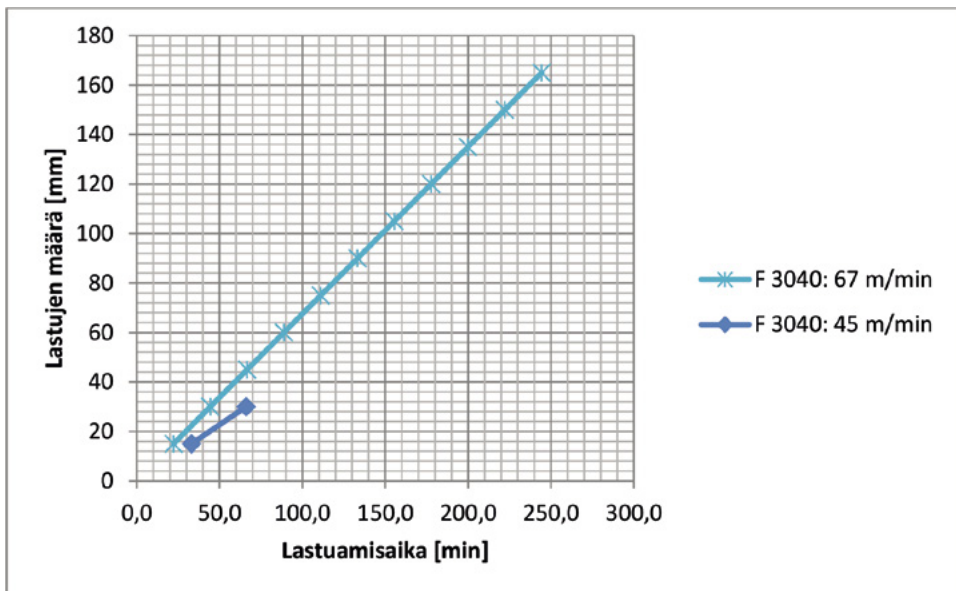
Teräpaloille ei ollut suositusarvoja karkaistulle teräkselle. Ne kestivät suuremmilla lastuamisarvoilla 214 min ja 99 mm kauemmin kuin pienemmillä lastuamisarvoilla.

**Kuva 28.** 90° GC4220- teräpalojen kestot lastuamisnopeuksilla 45 ja 67 m/min.

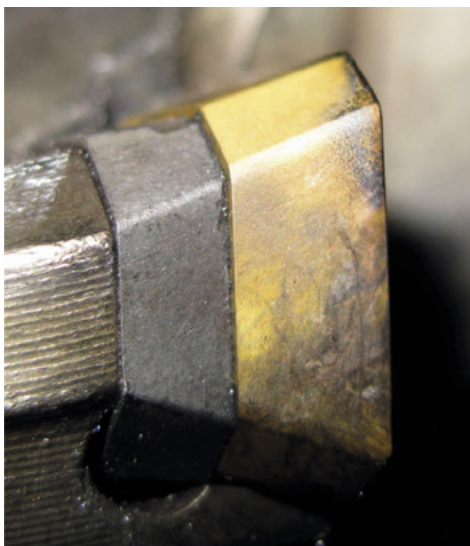
Kuvassa 37 on koneistuskoe 2:ssa käytetty teräpala R245-12 T3 M-PM 4220 ajojen välillä. Teräpala oli kuluneen näköinen vain väritykseltään, muuten täysin ehyt. Teräpala tutkittiin FESEM:lla ja todettiin pinnoitteen olevan myös mikroskoopilla tutkittuna ehyt. Tässä teräpalatyypissä on ulommaisena kerroksena ohut TiN -kerros, jonka kuluminen näkyy palan tummumisena.

**Kuva 37.** Teräpala R245-12 T3 M-PM 4220, koneistettu 75 mm.

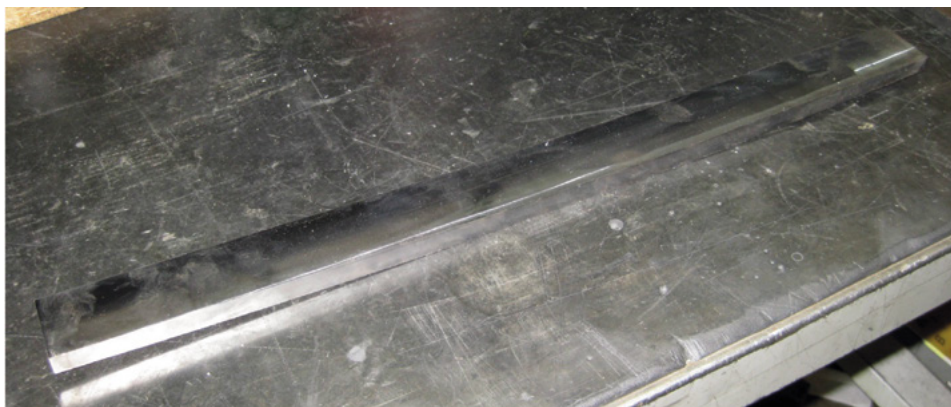
**Kuva 52.** RAEX 400-teräsaihio koneistuksen jälkeen

Kaareutumista ei kuitenkaan tapahtunut ja kappale pysyi suorana, kun aihiota koneistettiin molemmilta puolilta yhtä paljon. Aihion koneistettavaa puolta vaihdettiin lastuamiskerrosten välillä. Näin saatiin kappaleen mitoiksi koneistuksen alkupäästä 12,7 mm, keskeltä 12,7 mm ja lopusta 12,7 mm. Myös pinnanlaatu pysyi hieman parempana ja tasaisempana.
