Ratinan stadionin esteettömyyskartoitus

OPINNÄYTETYÖ
Lokakuu 2023

Rakennusarkkitehdin tutkinto-ohjelma

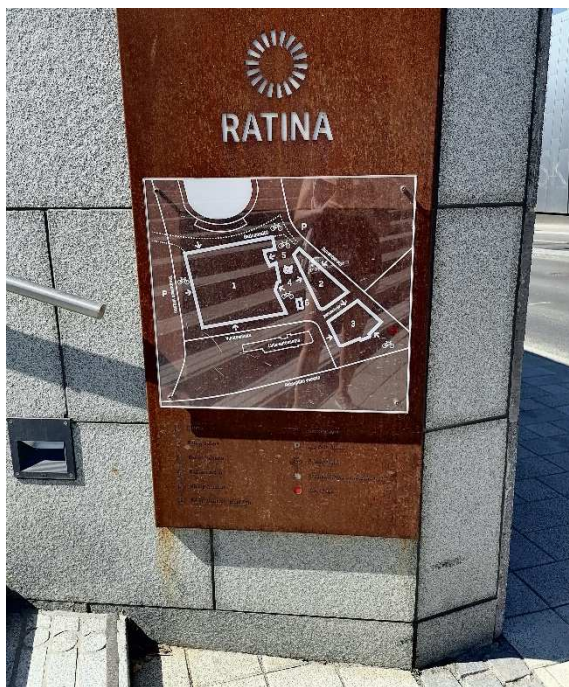
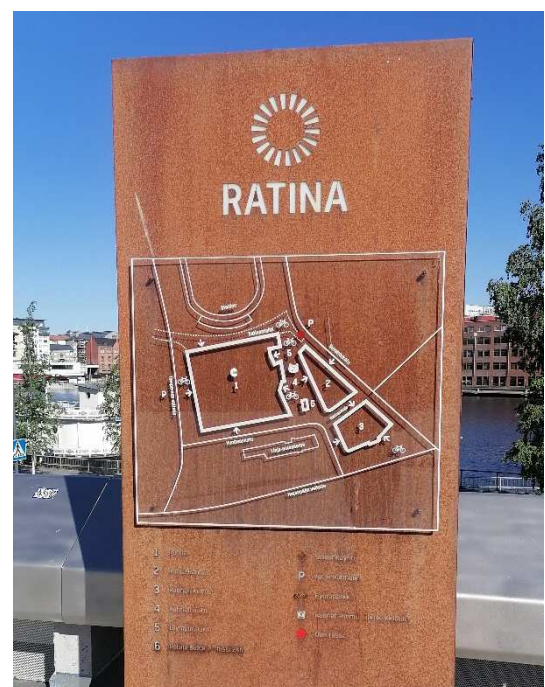
Kuva 10. Opastekartat Hatanpään valtatie varressa ja Olympia-aukiolla.

Hatanpään valtatieltä saavuttaessa reitin varrella on useampikin opastekartta
alueesta (Kuvat 9 & 10). Opasteita ei ole sijoitettu kovin näkyville paikoille tai

ympäristöstään erottuviksi. Kartat on suunnattu kauppakeskuksen asiakkaille, mutta niissä on tarjolla myös stadionin yleisölle hyödyllistä informaatiota: pysäköintipaikat ja alueen tärkeimmät rakennukset on esitetty selkeästi, mutta tekstit erottuvat huonosti.

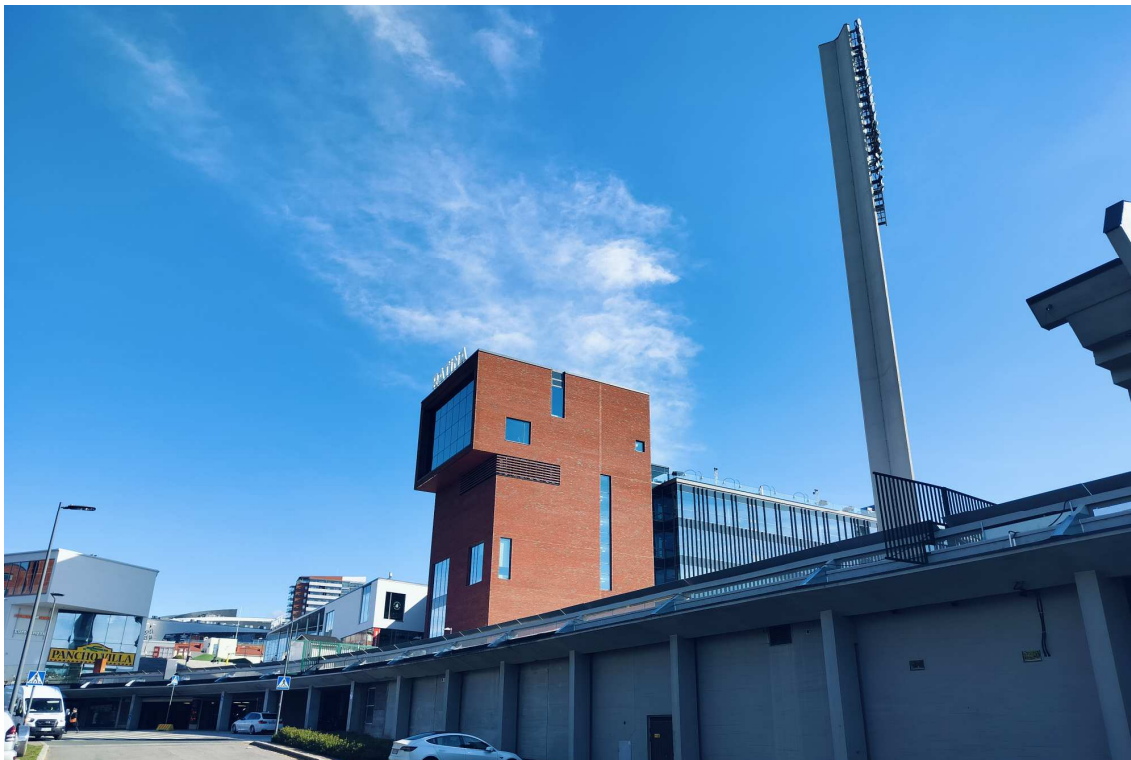
Kuva 15. Näkymä Ratinan Rantatieltä kohti Vuolteenkatua ja Ratinan kauppakeskusta. Pääsisäänkäynti on kannen päällä.

Suvantokatua pitkin saavuttaessa stadionin näkee jo kaukaa, mutta katsomoaluelle johtava sisäänkäyntireitti voi olla epäselvä (Kuvat 14 & 15). Kävelen reitti on turvallinen, sillä päällysteet alueella ovat esteettömyysperiaatteiden mukaiset: kovat, tasaiset ja luistamattomat sekä erotettu pyörätiestä.

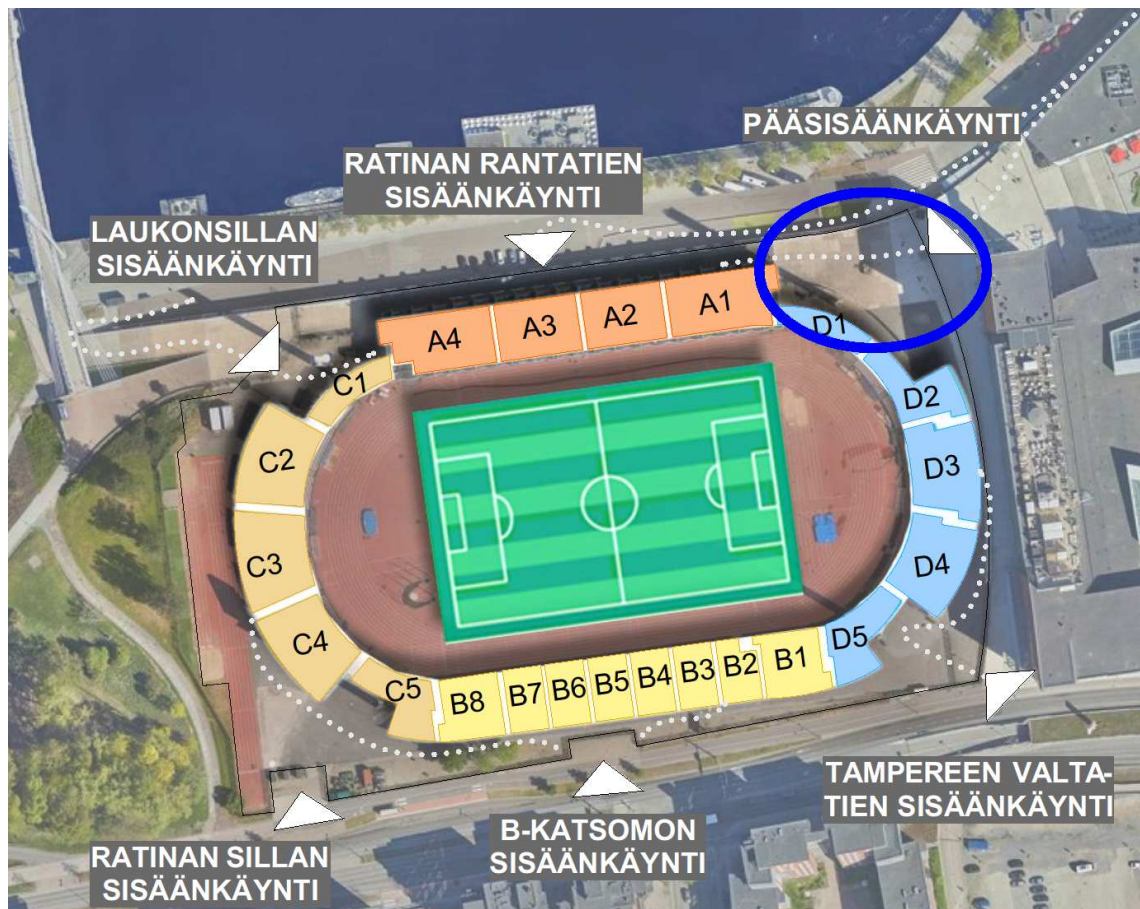
Kuva 17. Esteetön sisäänkäynti tapahtuu Olympia-aukiolta.

Olympia-aukiolta pääsee kulkemaan stadionille esteettömästi, ilman tasoeroja. Pääsisäänkäynnin yhteyteen tulee lisätä selkokartta stadionalueesta. Stadionin alue on rajattu tummanvihreillä, yli 2000 mm korkeilla aitaelementeillä, joiden edustalla on lipunmyyntikioski. Aitaelementtejä on helppo siirtää ja poistaa kokonaan, jotta saadaan toteutumaan kuhunkin tilaisuuteen sopivat kulkuväylät. Olympia-aukiolla on runsaasti tilaa yleisön saapumiseen ja poistumiseen (Kuva 18). Aukiota voivat hyödyntää myös Suvantokadulta saapuva saattoliikenne ja erilaiset huoltoajat.

Pääsisäänkäynti ja kulkuväylä	1	2	3	Korjausehdotukset	T	H	S
Selkokartta			x	Pääsisäänkäynnin yhteyteen selkokartta stadionista. Myös kohokartta tai pistekirjoitus suositeltavaa.			x
Taktiiliopasteet			x	Taktiiliopasteet lipunmyynniltä LE-Wc:lle ja LE-katsomolle.		x	
Käsijohde			x	Pyöreä, halkaisijaltaan 30-40 mm käsijohde kaiteeseen kulkuväylän reunalla, 900 mm korkeudelle.		x	
WC-opasteet			x	Suuremmat LE-symbolit opasteisiin.		x	
Varastointi katsomon alla	x			Irtokalusteiden ja muiden välineiden säilytys eristettävä yleisön kulkureitiltä paremmin.	x		
Ensiapuvälineiden säilytys	x			Paareille kunnollinen säilytyspaikka ja -merkintä.		x

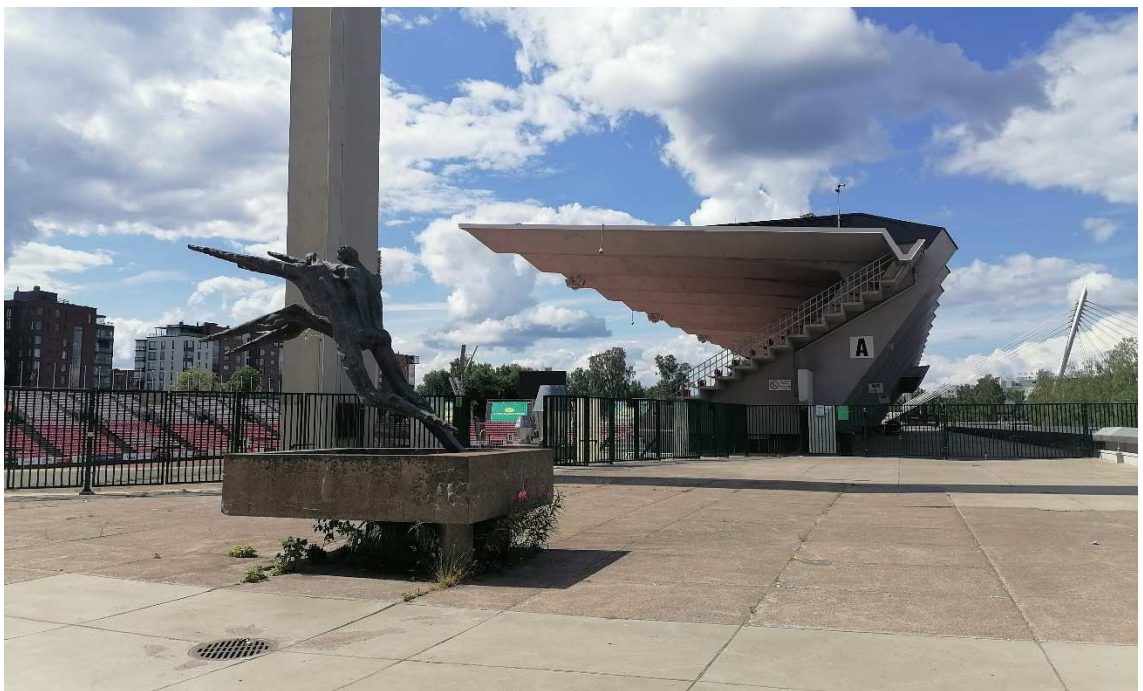
Kuva 19. Olympia-aukiolta on tasainen ja avara kulkuyhteys A-katsomolle.

Pääsisäänkäyntiaukio on tasainen ja märkänäkin luistamaton. Alueella ei ole merkittäviä kaltevuuksia. Olympia-aukiolla sijaitsee Vesieste-veistos ja ilmanvaihtokoneiston suojarakenteita, jotka erottuvat ympäristöstään tummuuskontrastilla. Aukiolla ei ole muita kalusteita tai esteitä (Kuva 19).

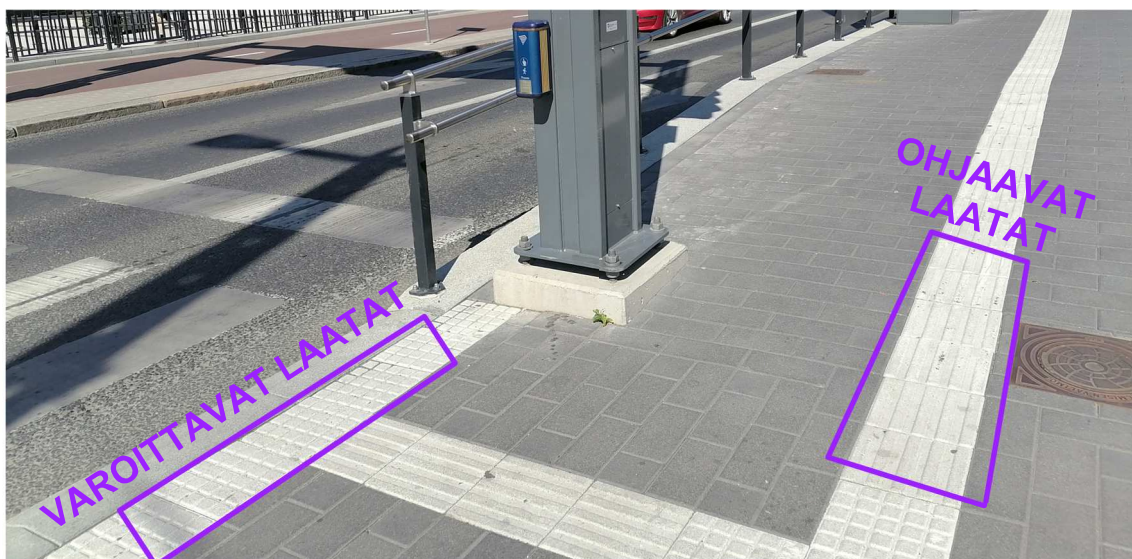
Kuva 21. Taktiiliopasteen varoitusalueella käytetään kolikkokuviointia, joka tuntuu jalan alla ja valkoisella kepillä sekä erottuu tummuuskontrastilla taustaltaan. Ohjaavien laattojen raidat helpottavat kulkusuunnan havaitsemista.

Stadionin vanhin ja ainoa katettu katsomo-osa, A-katsomo sijaitsee pääsisäänkäynnin yhteydessä. Alueen maamerkinä se näkyy jo kaukaa stadionia lähestyttäessä. A-katsomon pohjoispuolella kulkee leveä, betonilaatalla päällystetty kulkuväylä eri katsomolohkoille ja stadionin länsipäättyyn (Kuva 22). Ratinan stadion on aikansa rakennukseksi onnistunut hyvin kulkualueiden esteettömyydessä. Vanhat rakenteet ja pohjat ovat tasaisia ja luistamattomia edelleen ja alusta on esteetön koko stadionin alueella. Esteettömät tilat ja katsomo-osat sijaitsevat tämän kulkuväylän varrella. Esteettömät reitit on tiedotettava näkövammaisille taktiiliopasteilla eli vähintään kohokuvioilla ja tummuuskontrastisilla kävely pintojen merkinnöillä, jotka ovat valkoisella kepillä seurattaessa (Kuva 21).

A-katsomon portaat ovat vaaleaa betonia. Katsomoportaiden yhteyteen tulee lisätä tasoerojen varoitusalueet (Kuva 21). Nämä ovat kulkuväylän päällysteestä selvästi erottuvia tummuus- ja materiaalikontrasteja, jotka tuntuvat jalalla tai näkövammaisen henkilön valkoisella kepillä. Varoitusalueen syvyysmitta on vähintään 1200 mm ennen alaspäin jatkuvaa porrasta tai luiskaa. Portaan alaosassa riittävä syvyys on 600 mm. Sisääntulotasanteelta nousevien portaiden kulmikas muoto luo tavallista suuremman kompastumisriskin. Porraskaskelmien etuosissa tulee olla tummuuskontrastit havaittavuuden parantamiseksi. (Lähde: RT 103141 Esteetön liikkumis- ja toimimisympäristö).

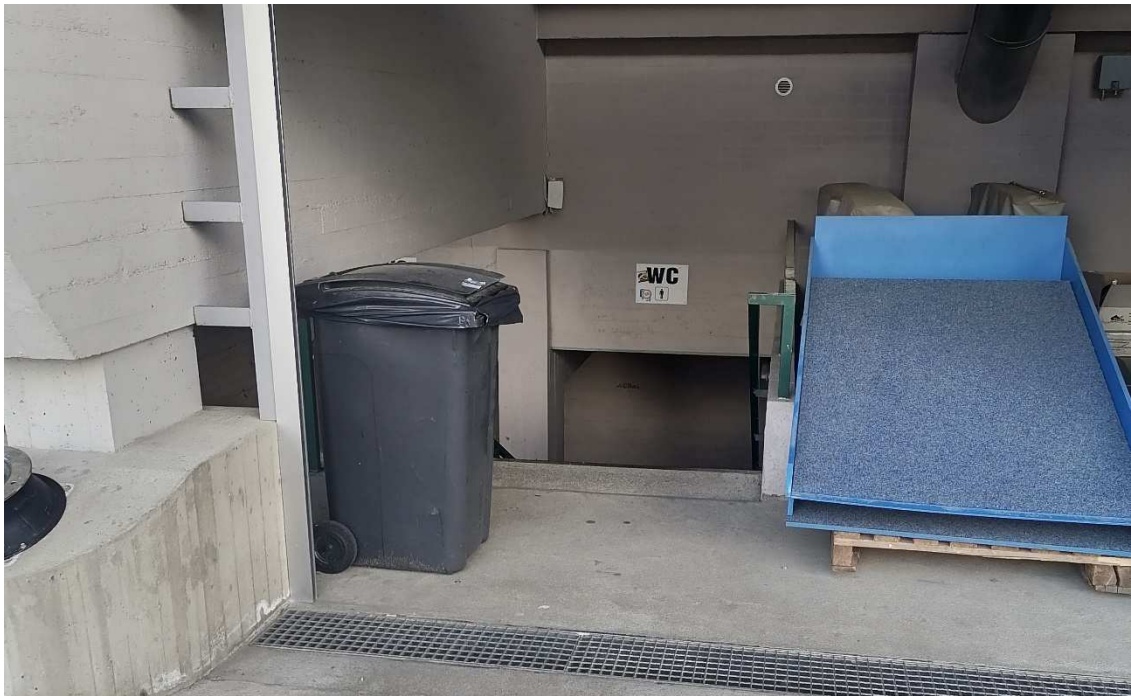
Kuva 24. Kulkuyhteyksillä on törmäysvaara säilytettävän kaluston vuoksi.

Tutkimushetkellä osa katsomon alapuolisesta osasta oli varastokäytössä (Kuva 24). Epämääräinen tavaroiden varastointi aiheuttaa törmäysvaaran. A-katsomo on Ratinan stadionin käytetyin osa, ja erityisesti sen takia väliaikaiset kalusteet ja muut esteet tulee säilyttää muualla. Lisäksi säilytettävän välineistön joukossa oli ensiapuvälineistöä, jotka pitäisi olla asianmukaisesti säilytetyt ja merkityt opasteilla.

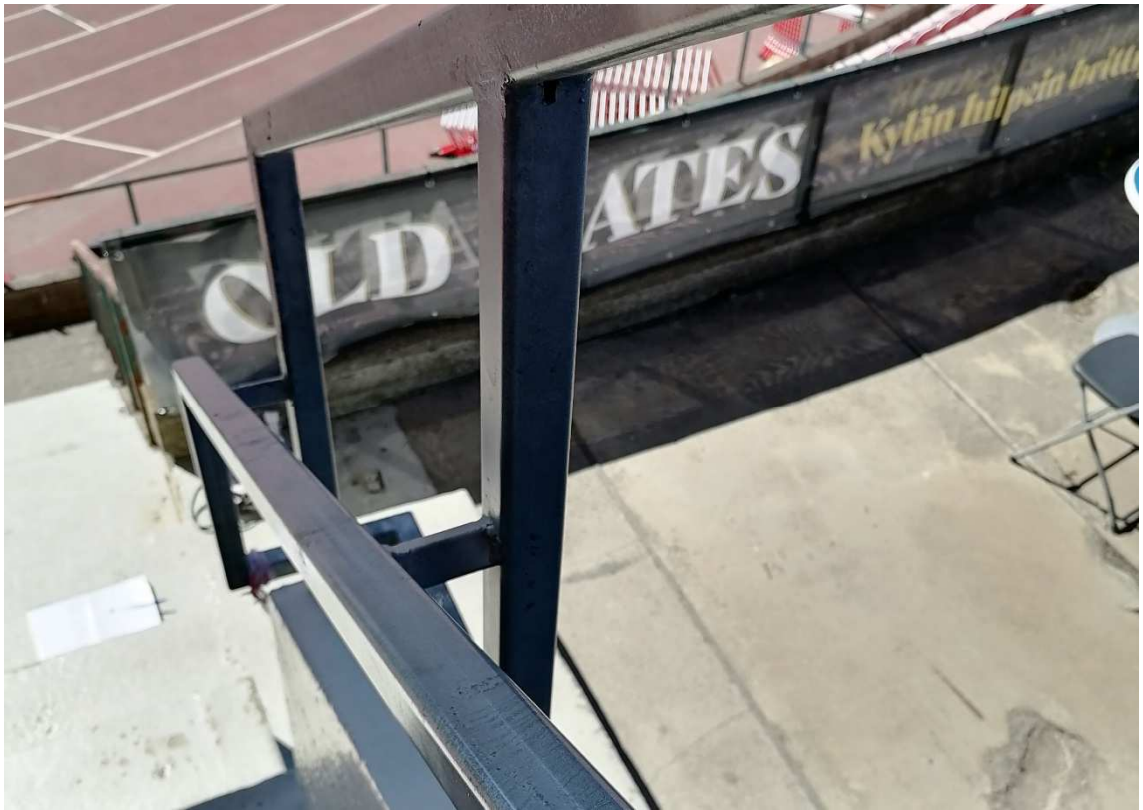
Kuva 32. Nelikulmaisesta käsijohteesta ei saa tukevaa otetta. Käsijohteen tulee olla pyöreää muodoltaan.

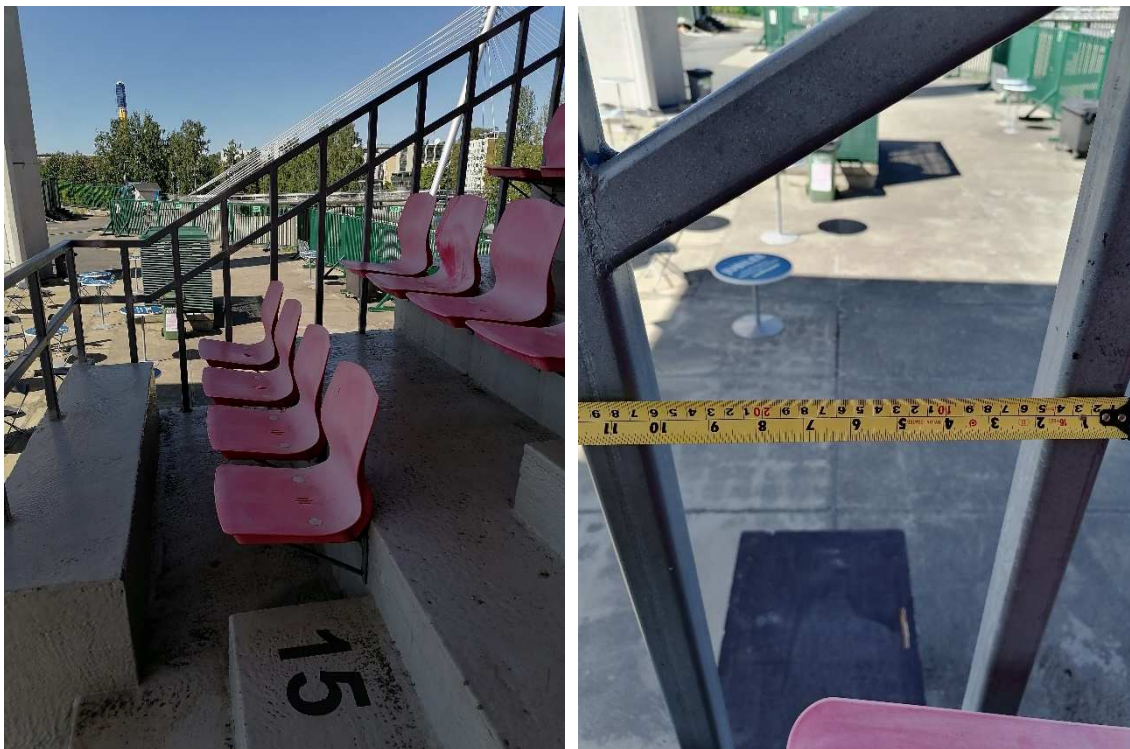
A-katsomon istumalohkojen sivussa on metalliset avokaiteet. Maalaamaton, ruostumaton teräskaide ei erotu tummuuskontrastiltaan ympäristöstään. Avokaiteet ovat 1000 mm korkeat. Katselmuskierrosten alussa, kesäkuussa 2023, sivukaiteissa oli vain yksi välijohde noin 730 mm korkeudella. Välitolppien ollessa 230 mm etäisyydellä toisistaan, kaiteen läpi olisi mahtunut putoamaan jopa aikuinen (Kuva 33). Nykymääräysten mukaan aukko saa olla maksimissaan 100x100 mm. Kuitenkin heinäkuuhun mennessä kaiteisiin oli asennettu toinen välijohde (Kuva 34).

Kuva 33. Ennen korjausta sivukaide ei ehkäissyt putoamista. Määräysten mukaan aukko saa olla maksimissaan 100x100 mm.

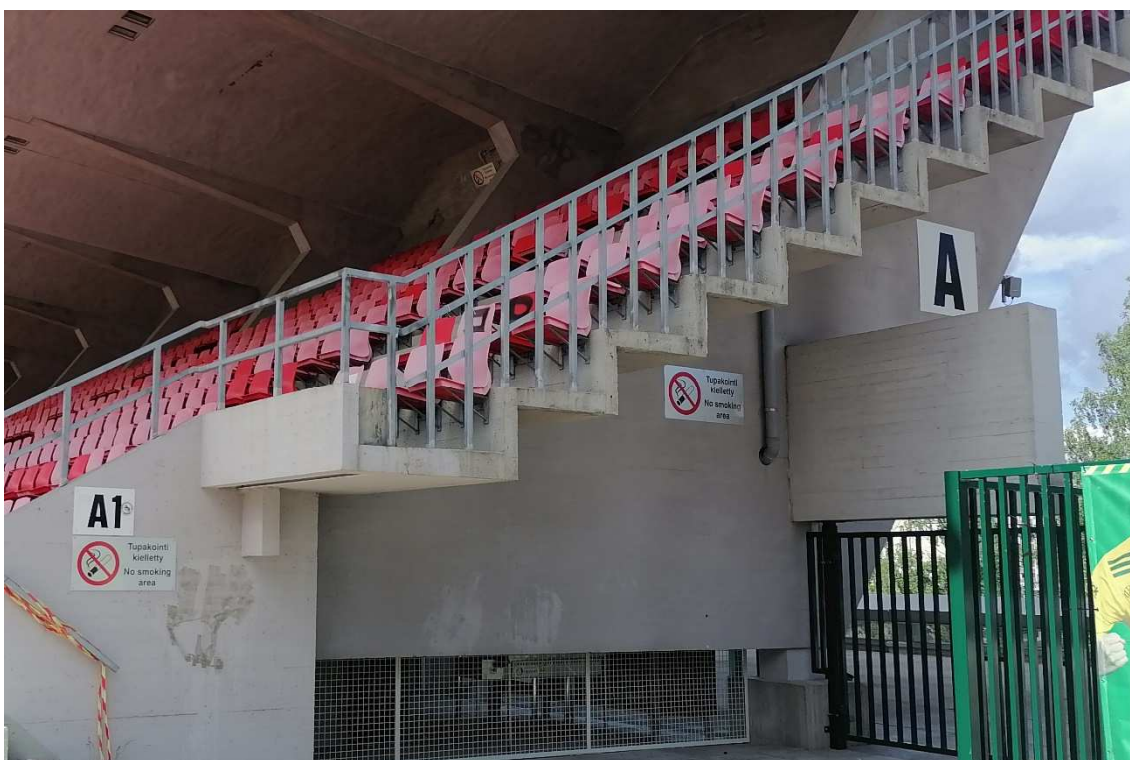
Kuva 34. Kuva korjausten jälkeen. Lisätyllä välijohteella katsomon reunapaikkojen turvallisuus parantui hieman. Kaiteeseen tulee lisätä suojaosa. Kai-teessa ei saa olla jalansijaa tarjoavia vaakasuoria rakenteita tai kuvioita, jotka mahdollistavat kiipeilyn.

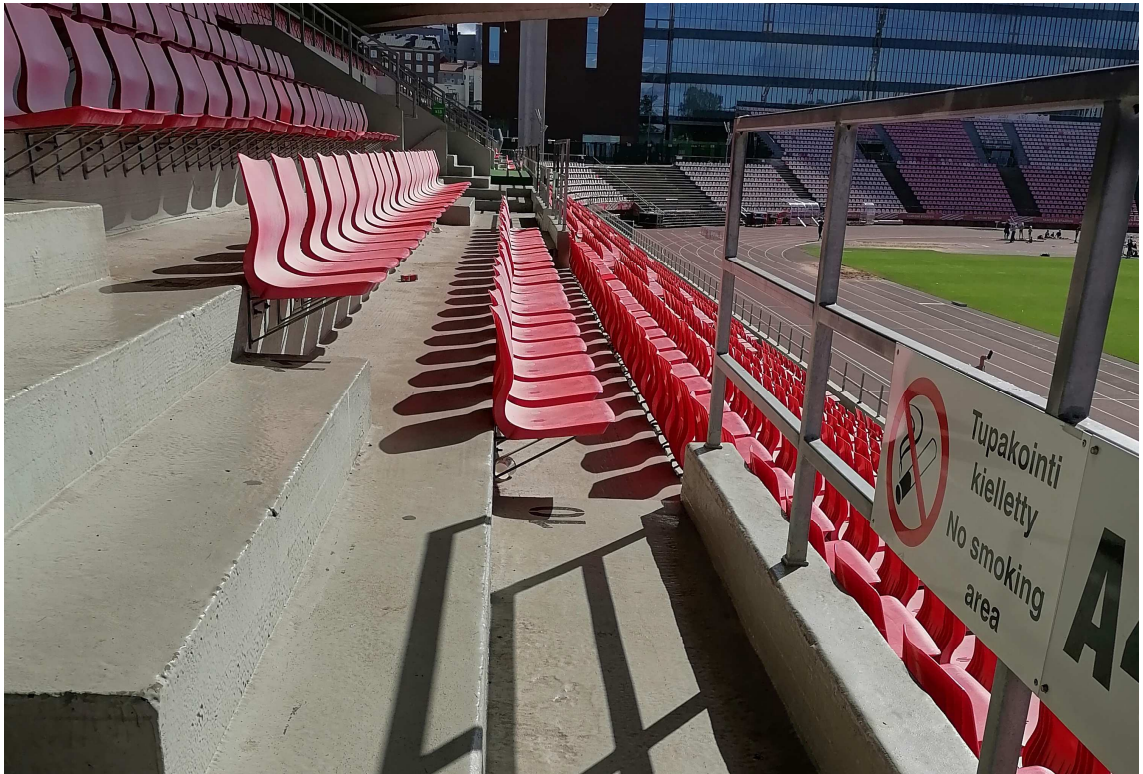
Kuva 35. Sisäänkäyntitasanteelta nousevien portaiden alaosassa avokaide on korotettu.

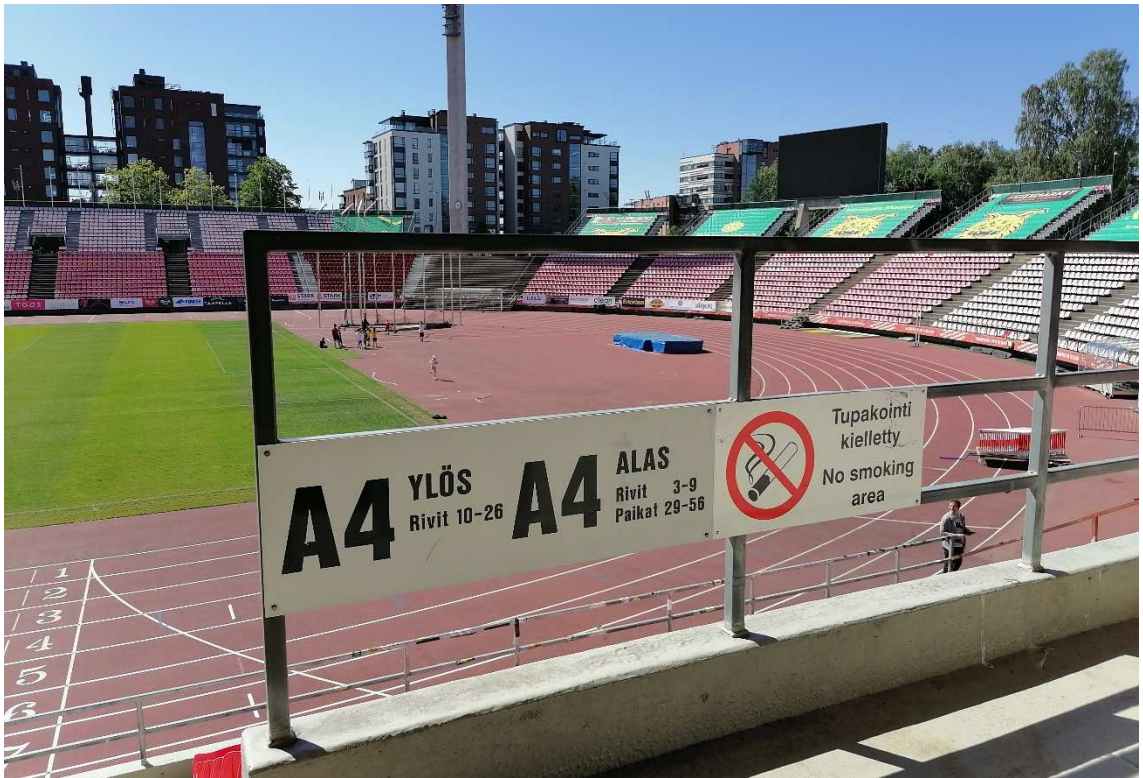
Kuva 36. Välitasanteiden kaiteissa on havaitsemista helpottavia paikkaopasteita, jotka tulisi esittää myös englanninkielisinä.

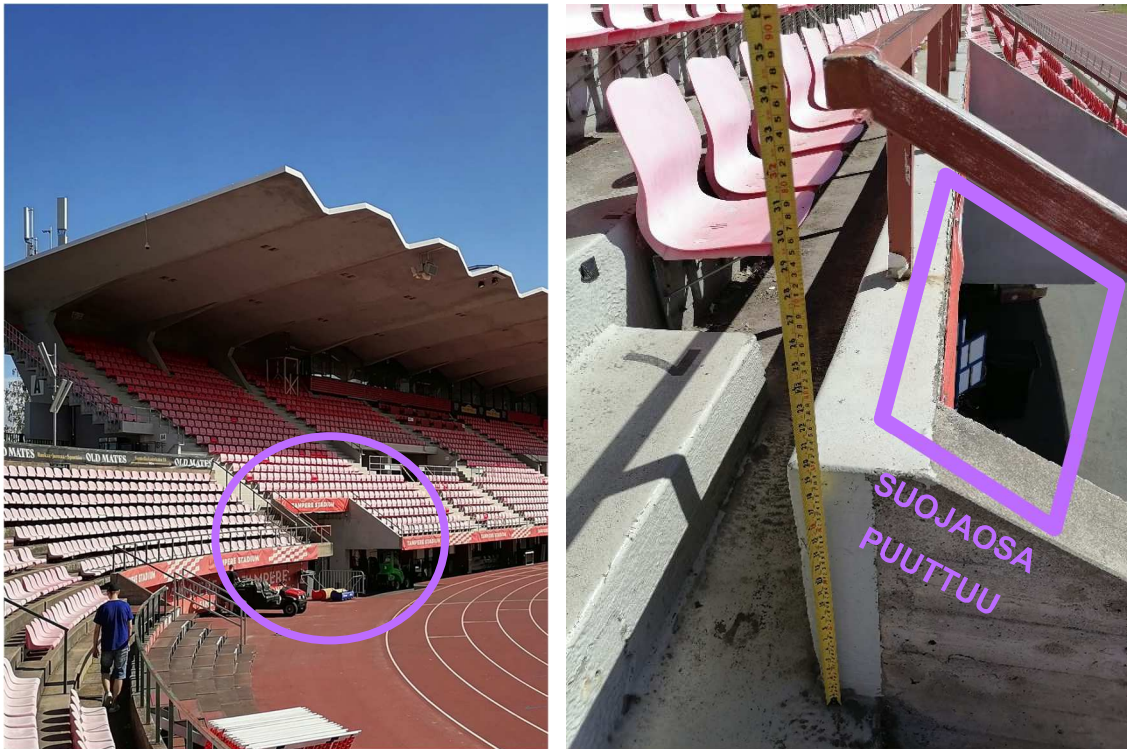
Kuva 38. Porttikäytävän yläpuolella puuttuva suojaosa luo putoamisriskin.

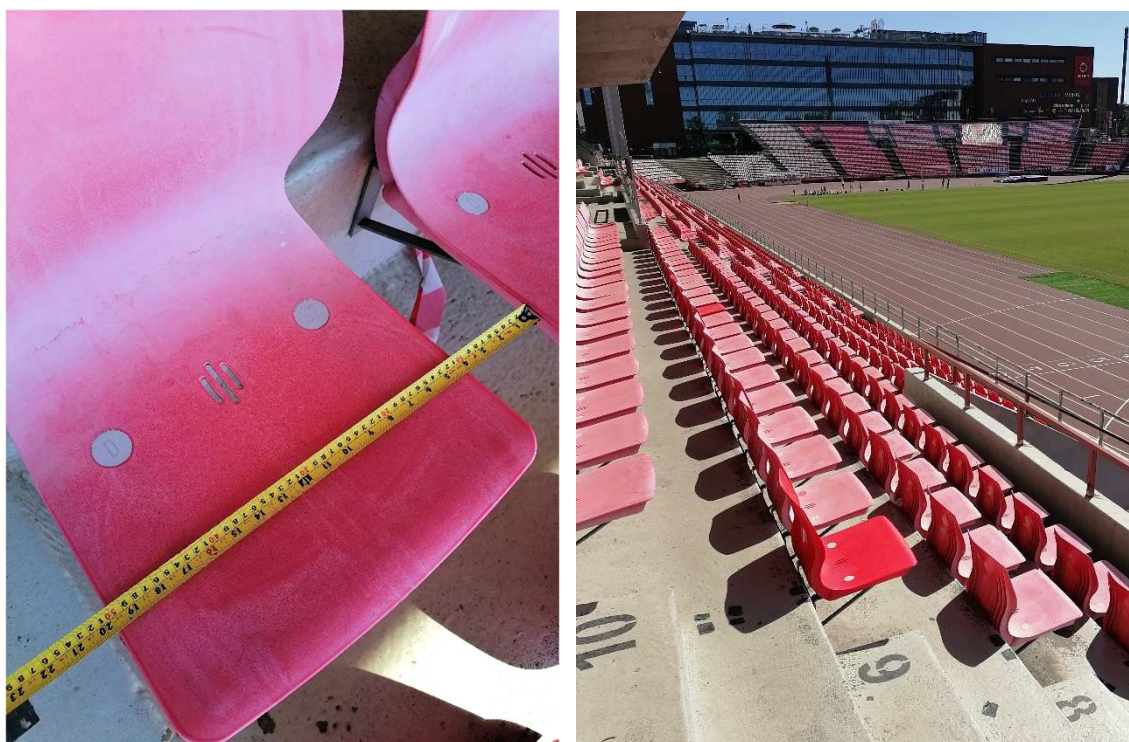
Kuva 42. Sivuttaista istuintilaa on 500 mm, jalkatilaa rajallisesti 400 mm.

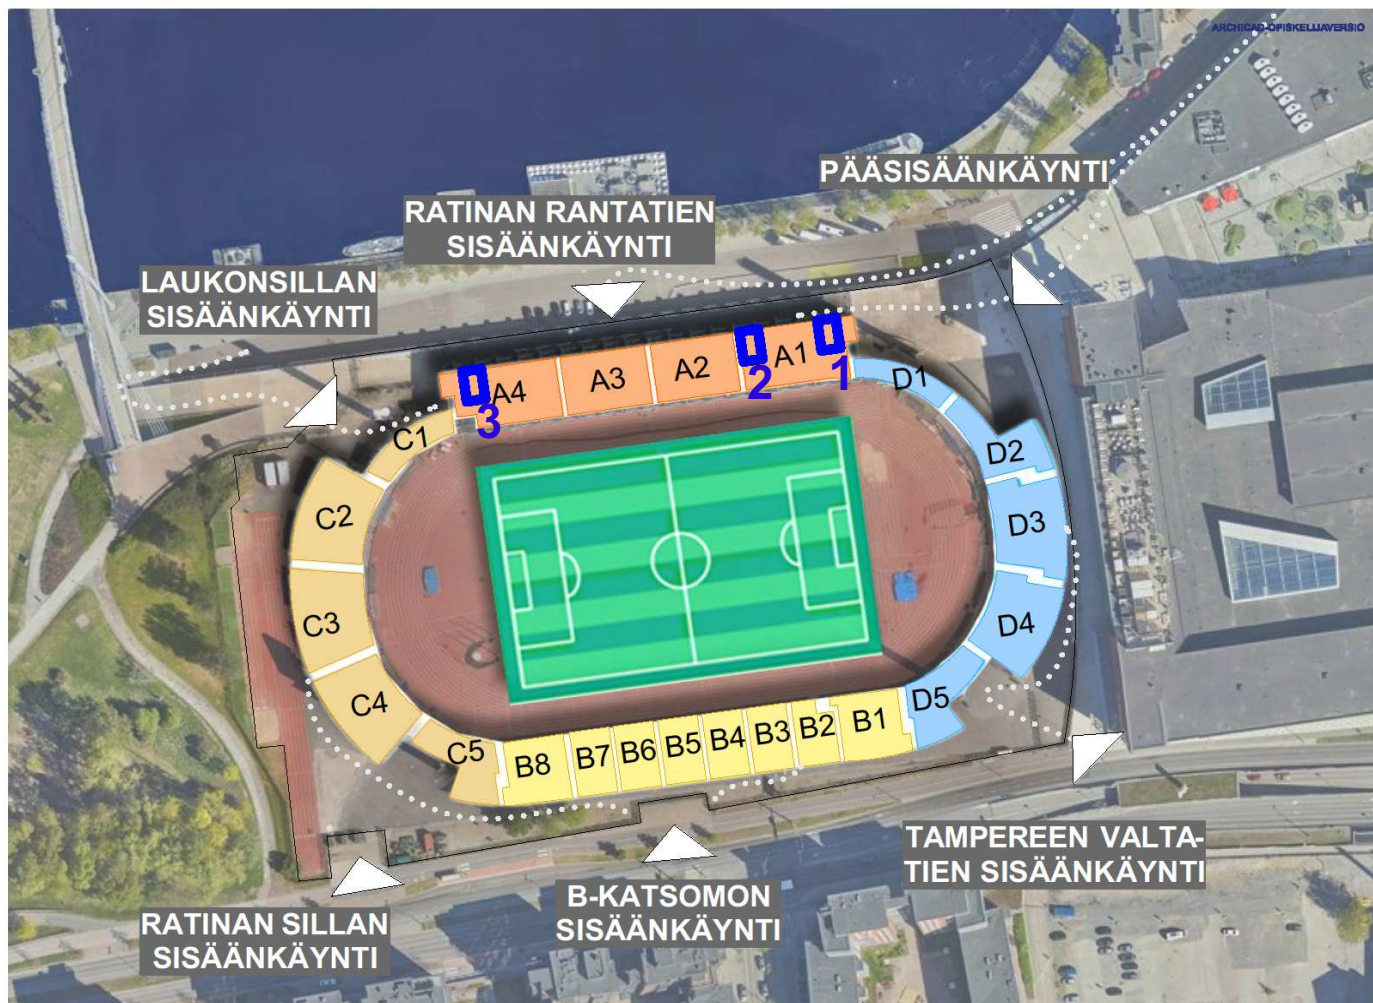
Kuva 43. LE-WC:t sijaitsevat A-katsomon takaosassa. Kuvassa sijainnit on merkitty sinisellä suorakaiteella.

A-katsomon takana olevan kulkuväylän varrella on kolme esteetöntä WC:tä (Kuva 43). Kaksi niistä sijaitsee pääsisäänkäynnin lähellä A1-lohkon kohdalla, ja yksi Laukonsillan puoleisen sisäänkäynnin päädyssä. Kulkuväylällä riippuvat WC-opasteet ovat liian pienet. Tummat WC-ovet erottuvat vaaleista betoniseinistä hyvin kulkuväylälle. Ovien opasteissa on selkeät tummuuskontrastit, mutta symbolit ovat liian pienet. LE-symbolit tulisi lisätä myös avautumispuolelle oven viereen. Ovien kätisyydet vaihtelevat WC-tilojen välillä. Jokaisessa WC:ssä on hätäkutsujärjestelmä, jonka hälytys välittyy valvomoon vaimeana äänimerkkinä ja valona.

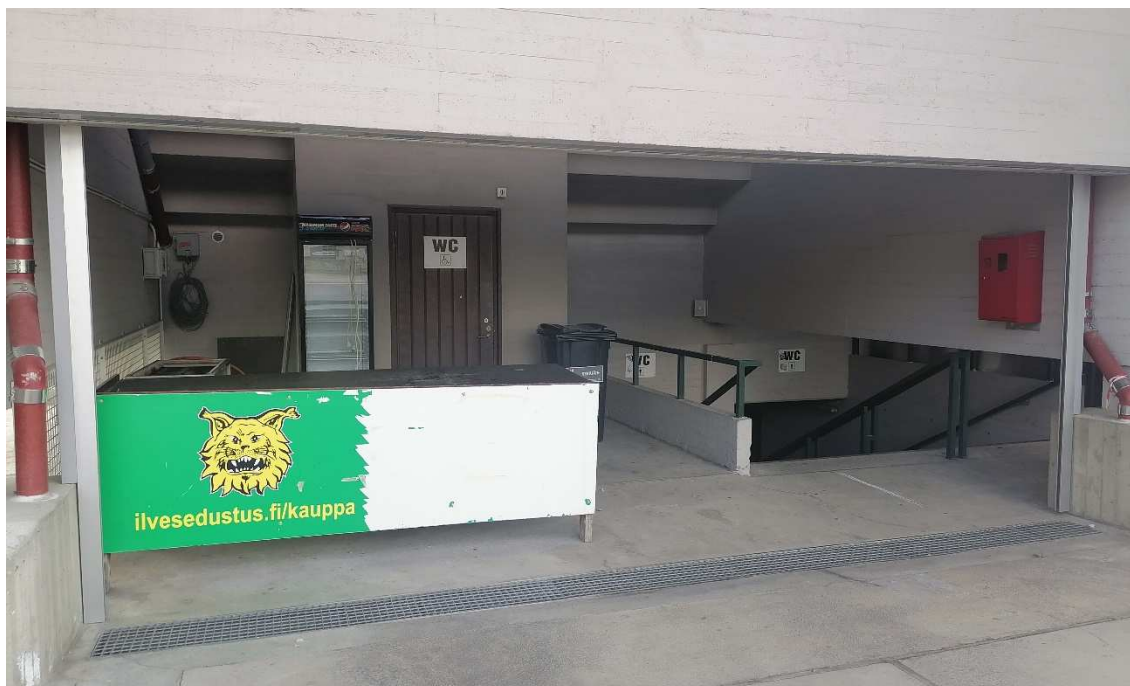
Kuva 44. Reitti LE-WC:lle ei ole esteetön myyntitiskin sijoittelun vuoksi.

Pääsisäänkäyntiä lähimpänä sijaitsevan LE-WC:n kulkuväylä on tukittu myyntitiskillä, joten kulku LE-WC:lle on vaikea myyjien ja jonotusruuhkan ohi. Oven havaitseminen on vaikeaa väkijoukossa ja se voidaan tulkita myyntitiskin aputilaksi. Kulkuväylä itsessään on luistamaton, ehjä ja tasainen. Myyntitoiminnot tulee siirtää pois LE-WC:n kulkureitiltä.

WC:n edessä, sen ulkopuolella on pieni, kalteva osuus sadeveden johtamiseksi kouruun (Kuva 44). Tämä noin 1 m levyinen osuus on kaltevuudeltaan 11 %. Sadevesikouru on asiaankuuluvalla tavalla samassa tasossa pinnan kanssa, eikä siitä muodostu kompastumisriskiä. WC-oven vieressä oleva jäteastia tulee siirtää niin, että vapaata tilaa jää 400 mm oven avautumispuolelle, jotta pyörätuolin tai rollaattorin käyttäjä voi siirtyä sivuun oven avautumisen tieltä. Oven vapaa leveys on 850 mm. WC on kynnyksetön ja sinne on helppo siirtyä apuvälineenkin kanssa. Ovi takertuu auki-asennossa lattiaan, joten sen sulkeminen vaatii normaalia enemmän voimankäyttöä. Painike on 800 mm korkeudella lattiasta, joten se on helposti myös pyörätuolilla liikkuvan henkilön käytettävissä. Oven sisäpuolella on lankavedin 800 mm korkeudella.

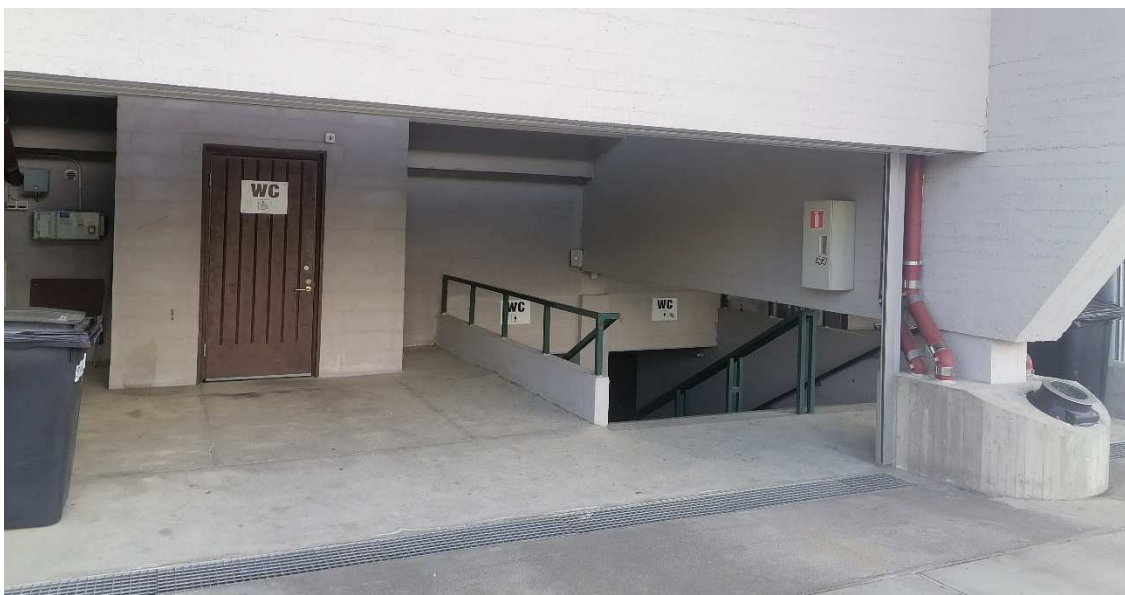
Kuva 46. Oven tumma väri erottuu hyvin vaaleasta ympäristöstään

A-katsomon toisella puolen sijaitsevan LE-WC:n kulkureitti on erinomaisesti toteutettu. Ovi erottuu hyvin pääkulkuväylälle ja sen edustalla on runsaasti vapaata tilaa (Kuva 46). LE-WC on muiden WC-tilojen yhteydessä. Opasteissa on samat, aiemmin mainitut heikkoudet kuin muissakin LE-WC:ssä: symboli on liian pieni ja opaste puuttuu oven vierestä. Tutkimushetkellä oviopaste oli lisäksi likainen ja näkyi normaalia huonommin.

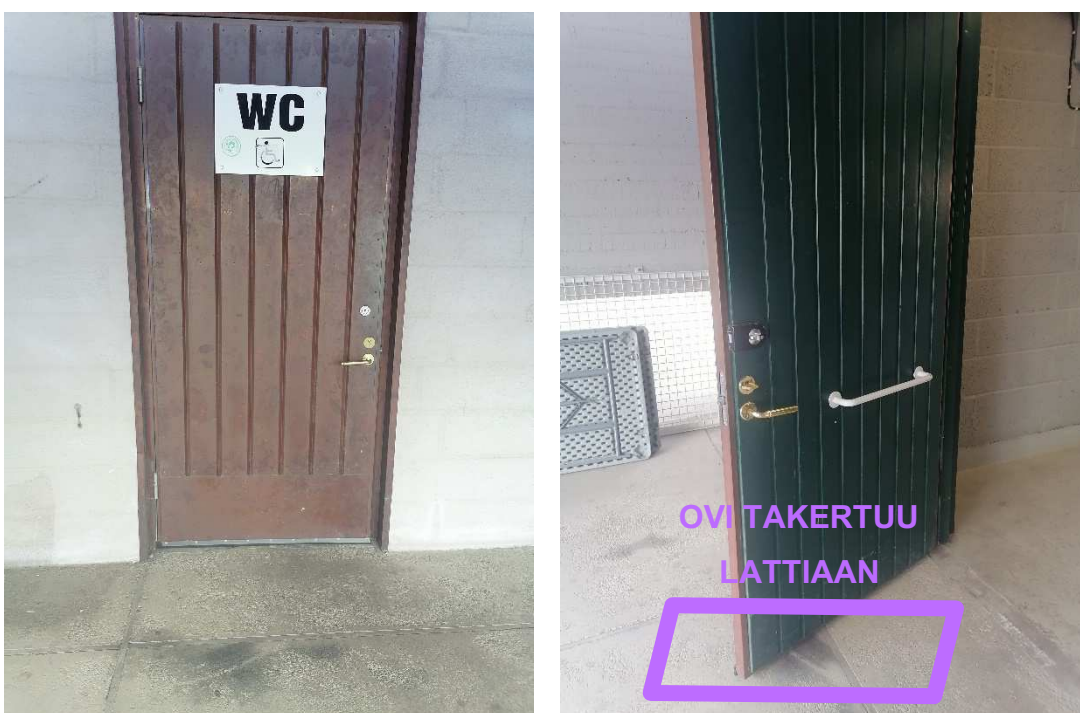
WC-oven painikkeessa on hyvä tummuuskontrasti. Painike on 800 mm korkeudella lattiasta, joten se on helposti myös pyörätuolilla liikkuvan henkilön käytettävissä (Kuva 47). Sisäpuolella lankavedin on samalla korkeudella painikkeen kanssa ja se erottuu hyvin tummasta ovesta. Oven ollessa auki-asennossa, se takertuu betonilaattaan ja vaatii paljon voimaa irrotakseen ja sulkeutuakseen. Oven alareunan tulisi siis olla muutamia millijä korkeammalla.

Kuva 47. LE-symboli näkyy heikosti. Ovi takertuu auetessaan betonilaattaan.

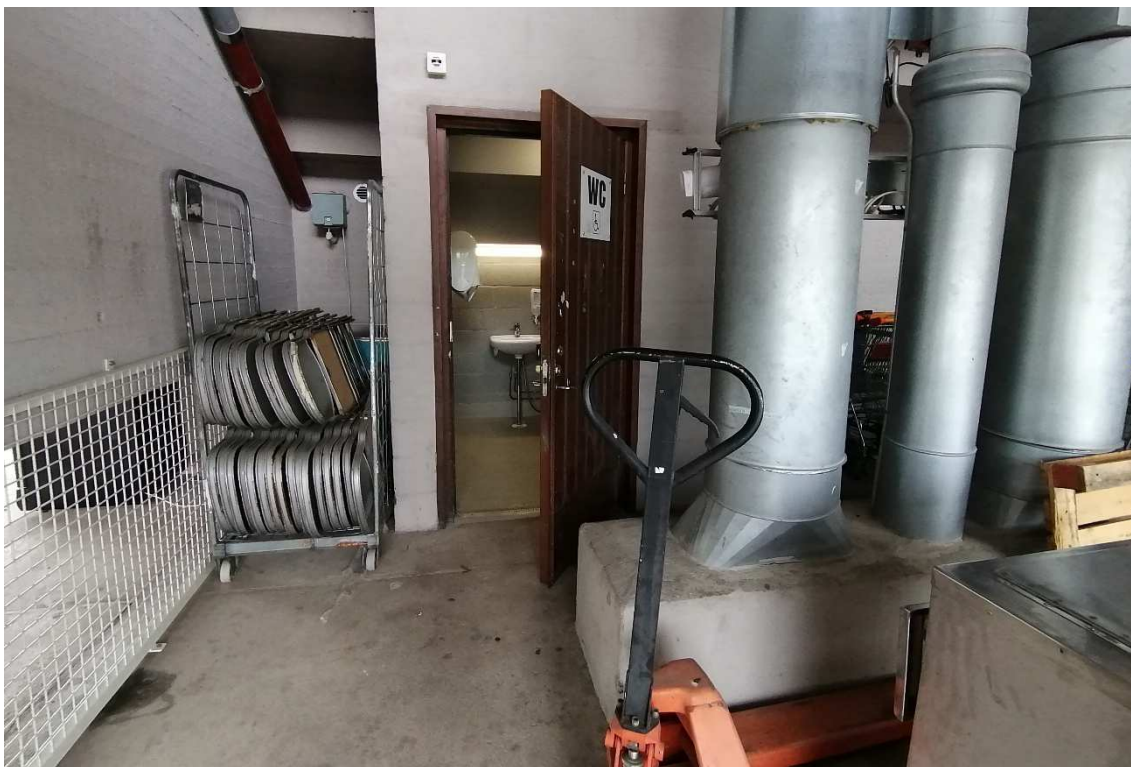
Kuva 50. A4-lohkon LE-WC:n kulkureitti on tukittu betonirakenteella. Ovi ei aukea kokonaan.

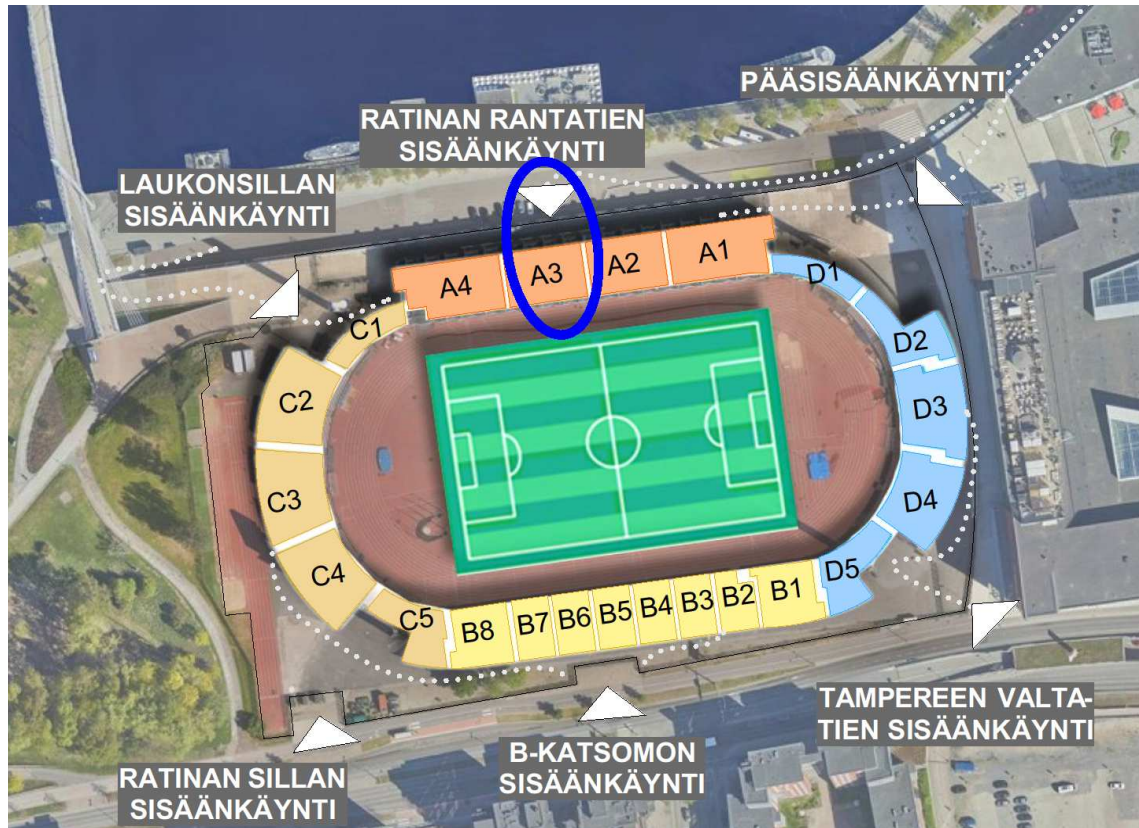
Kuva 52. Ratinan rantatiellä on pääsisäänkäynti sisätiloihin ja yhteys kentälle.

Ratinan stadionilla tulee olla esteettömät kulkuyhteydet katsomon lisäksi urheilukentälle ja sen suoritus- ja esiintymispaikoille. Monissa tapahtumissa urheilukentän alue on katsomokäytössä, joten myös permantopaikoille tulee olla esteettömät kulkuyhteydet. Ratinan rantatieltä on yhteys urheilukentän tasolle sisätilojen kautta, A-rakennuksen sisätilojen läpi (Kuva 52).

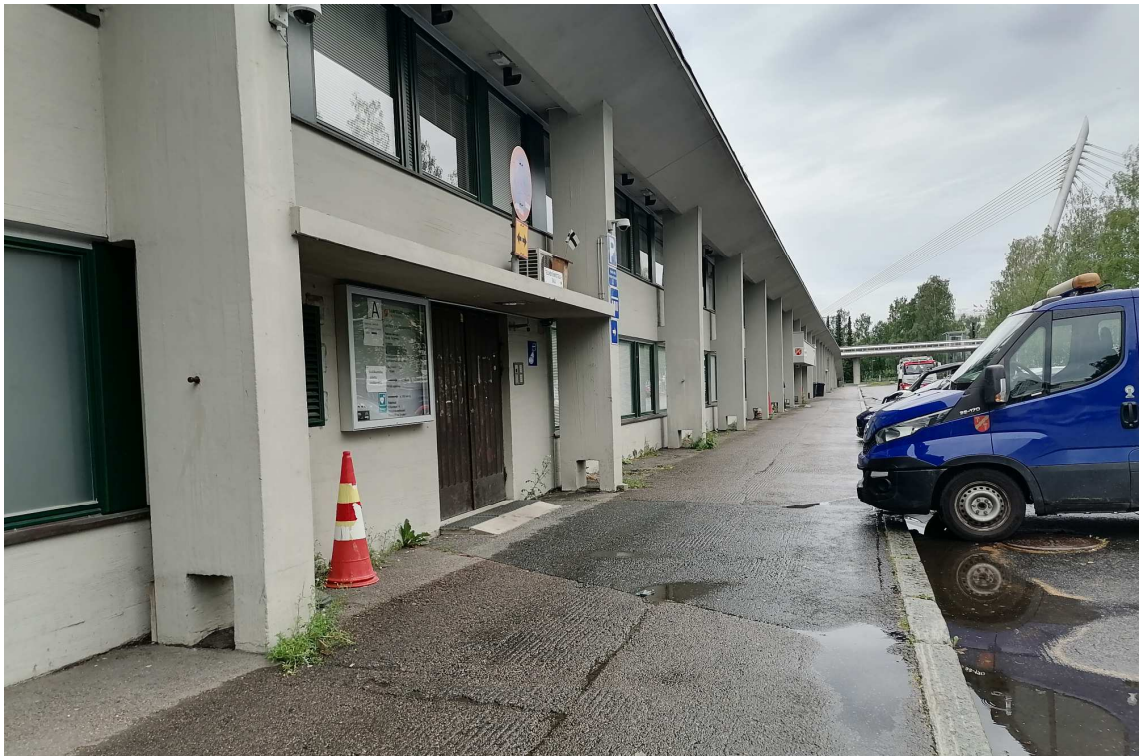
Kuva 53. Ratinan Rantatieltä on monta sisäänkäyntiä urheilu- ja toimistotiloihin, sekä huoltoajoyhteys urheilukentälle.

Pääsisäänkäynnin A-ovi erottuu kyllä julkisivusta tummuuskontrastiltaan, mutta sitä ei ulkopuolelta ominaisuuksiensa puolesta tunnista rakennuksen pääsisäänkäynniksi (Kuva 53). Oven viereisellä ilmoitustaululla on sekaisin informaatiota aukio-oloajoista ja rakennuksen toiminnoista. Selkeää kylttiä tai muuta opastetta ei sisäänkäynnillä ole.

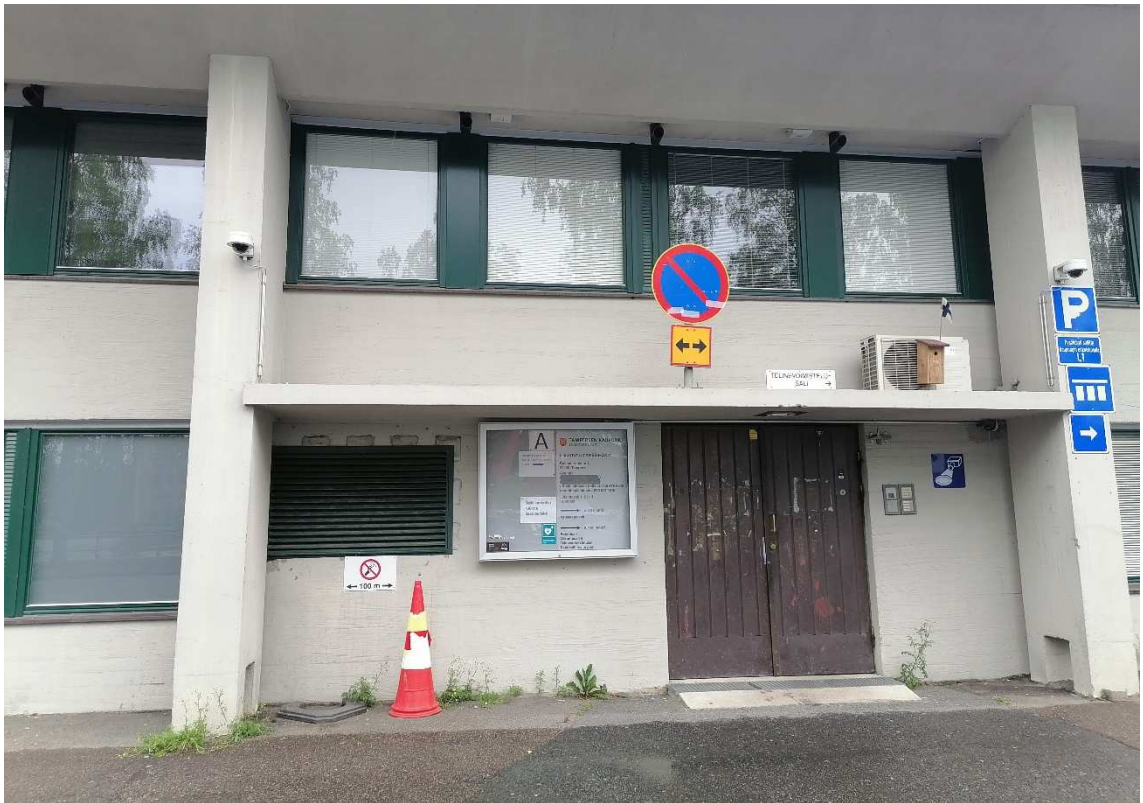
Kuva 54. Pääsisäänkäynti on vaatimaton ja vaikeasti havaittava.

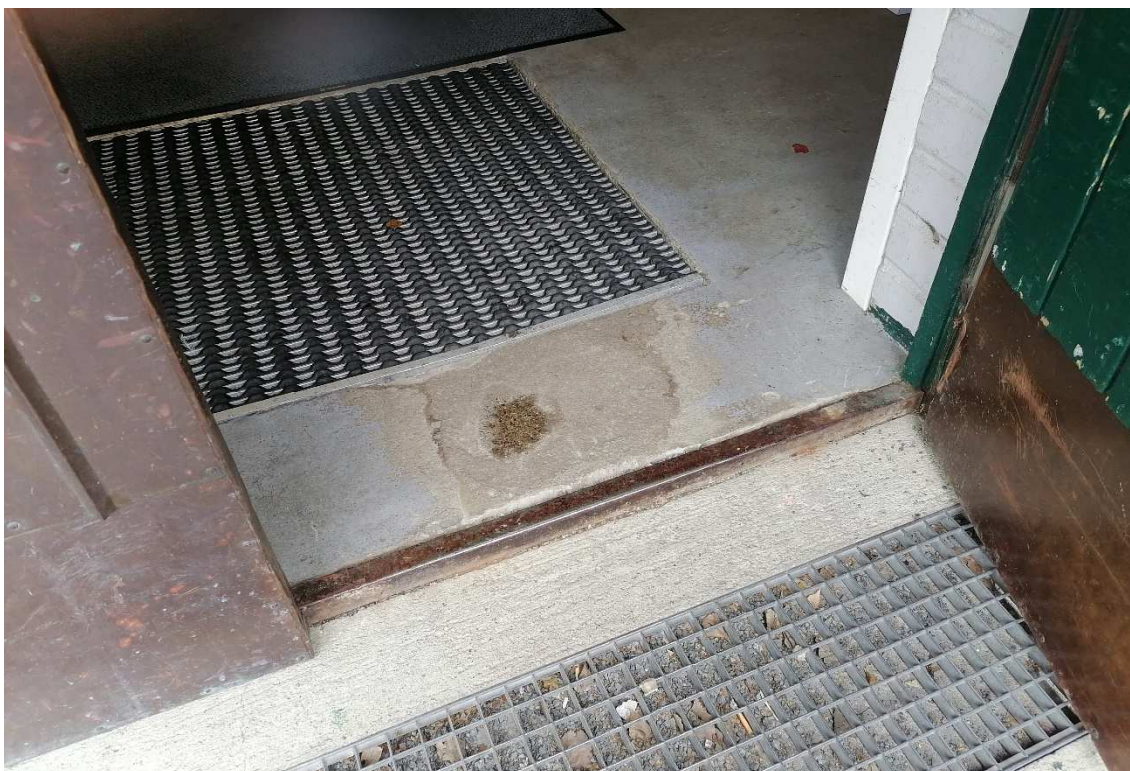
Kuva 55. Pääovesta kulkeminen pyörätuolilla on hyvin vaikeaa ilman avustajaa.

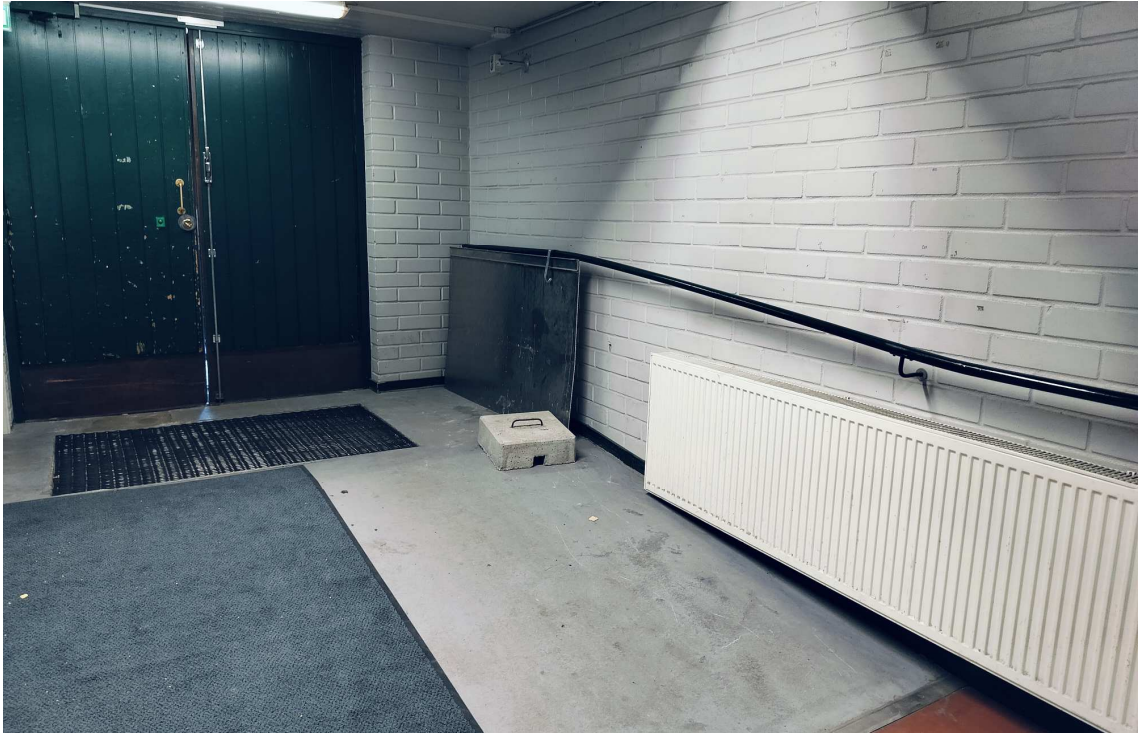
Kuva 56. Tuulikaapissa on käsijohde, mutta sen vieressä ei ole vapaata tilaa.
