Ratinan stadionin esteettömyyskartoitus

OPINNÄYTETYÖ
Lokakuu 2023

Rakennusarkkitehdin tutkinto-ohjelma

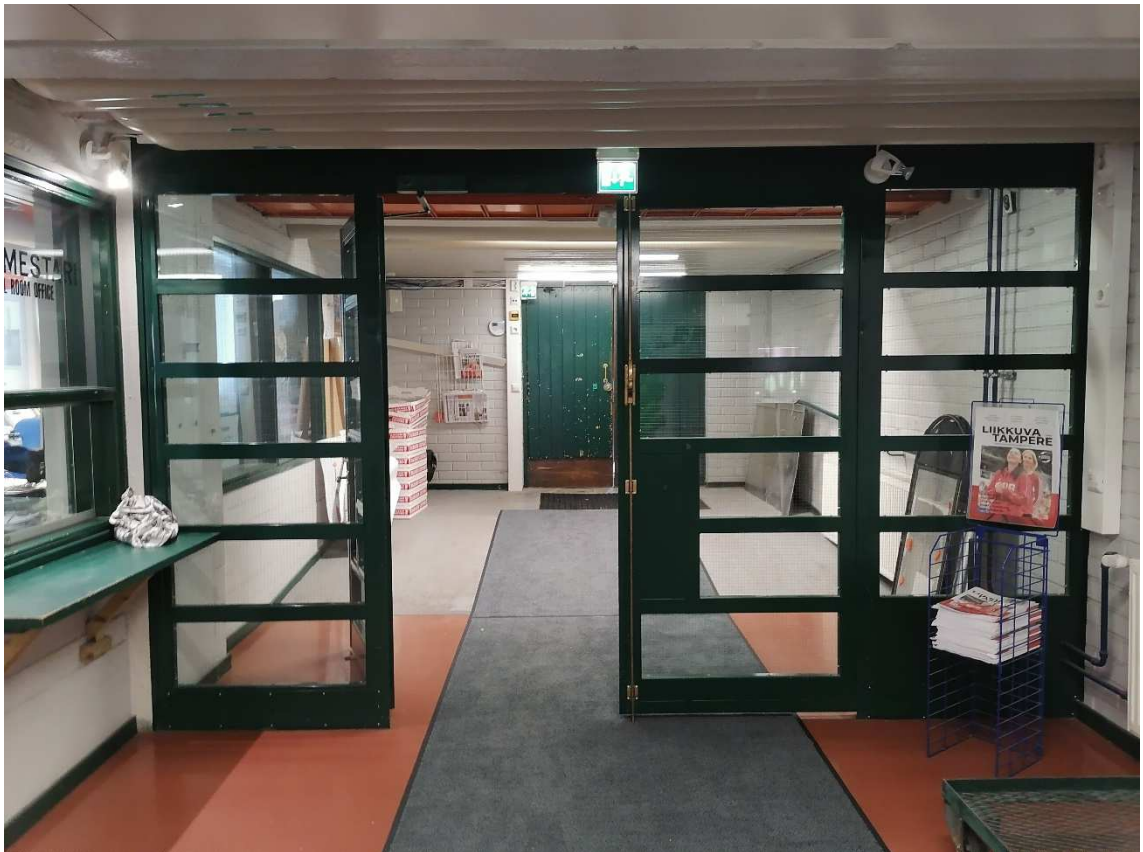
Kuva 57. Näkymä aulasta kohti pääsisäänkäynnin ovea, joka on hyvin valaistu. Valvomo on kuvassa vasemmalla. Tilavassa tuulikaapissa säilytetään välineistöä.

Heti tuulikaapista on näkymä sisäikkunan kautta vahtimestarin valvomoon, jonka palvelutiski on suoraan kulkuväylän varrella tuulikaapin ovien jälkeen (Kuva 57). Tiski on 750 mm korkeudella ja se on kaikin puolin helppo havaita. Asiointitiskin ympäristö, sisääntuloaula, on matalaa tilaa, jossa on melko paljon kaikenlaisia kalusteita. Tilassa on hyvä akustiikka ja miellyttävän hiljainen äänimaailma. Valaistus on epäsuoraa ja häikäisemätöntä. Keskimääräinen valaistusvoimakkuus aulassa on 330 lx. Valvomon ovi on palvelutiskin vieressä niin, että henkilökunta pääsee tarvittaessa lähemmäs keskustelemaan tai avustamaan asiakasta.

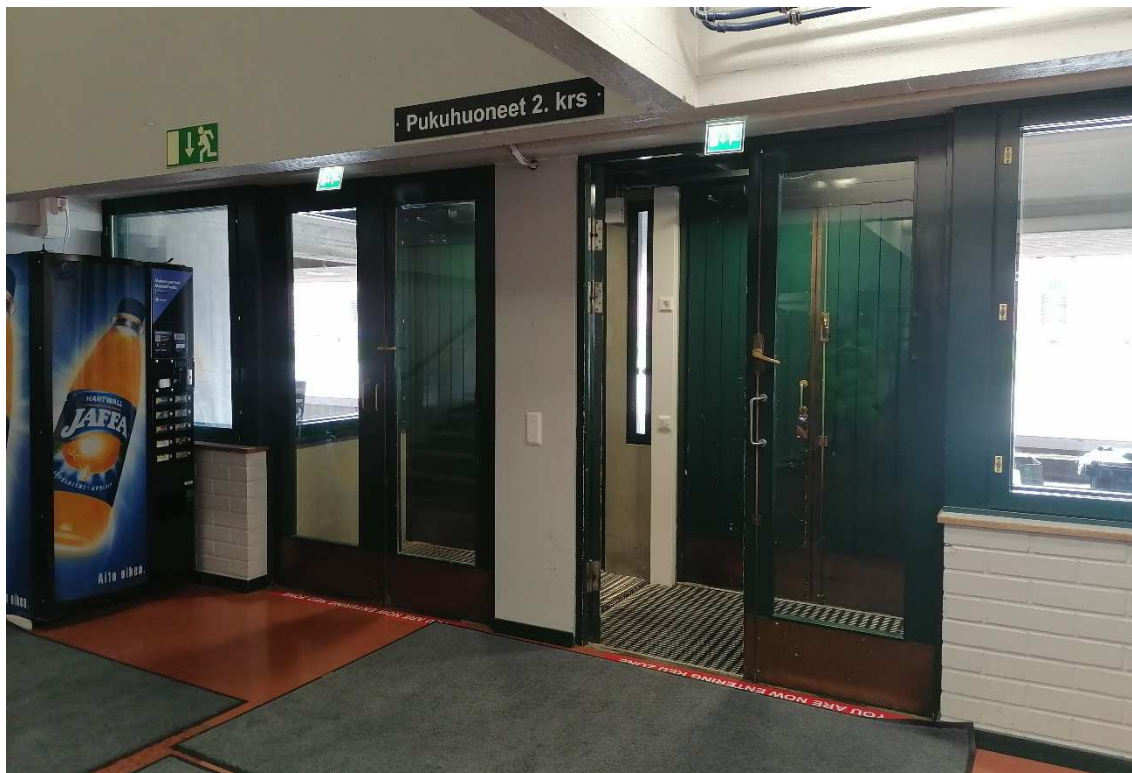
Kuva 59. Tuulikaapin ovet ja urheilukentän puoleinen uloskäynti erottuvat tummuudeltaan hyvin vaaleasta aulatilasta. Käyttöovi on liian kapea.

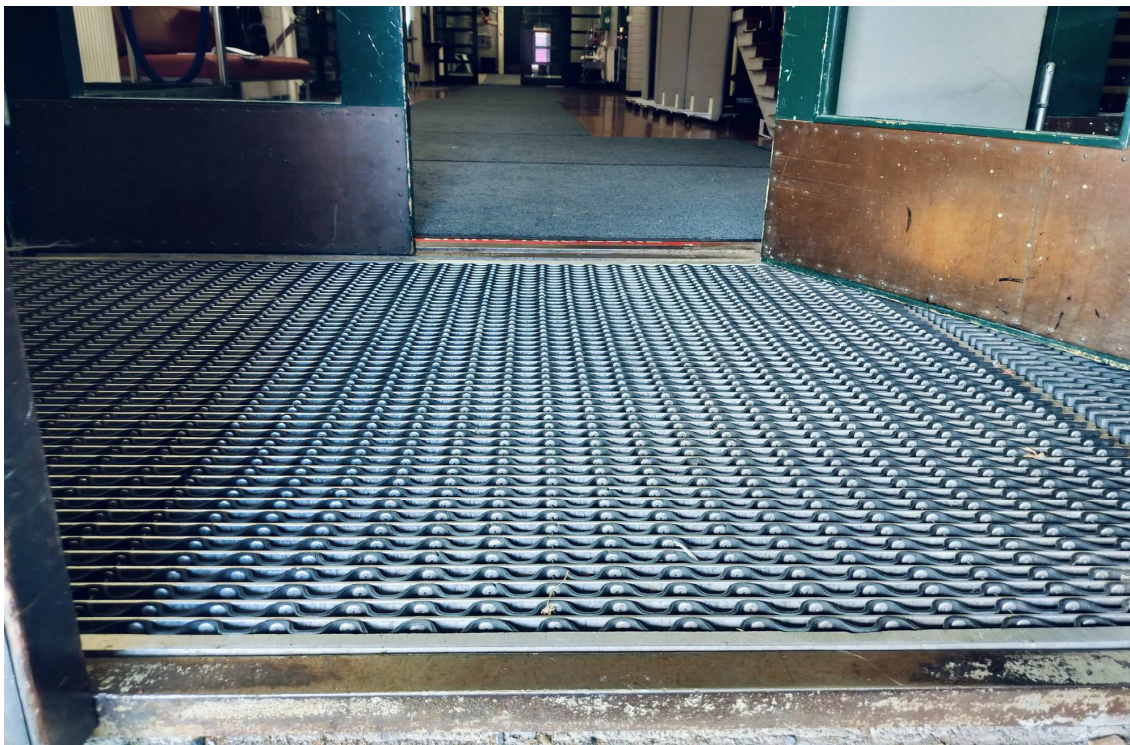
Kuva 60. Näkymä kentältä kohti Ratinan Rantatien pääovia. Ulko-ovien kynnyks on suorareunainen ja korkea, joten kulku apuvälineen kanssa on hyvin vaikeaa.

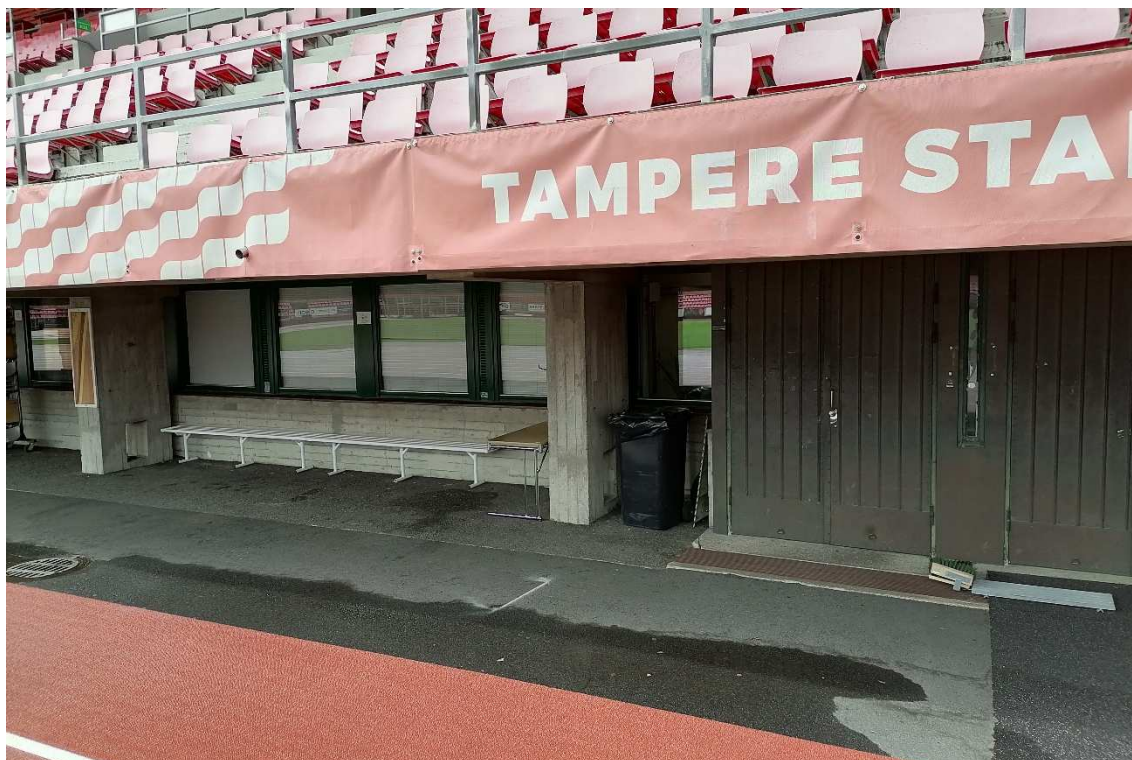
Kuva 61. Umpiovista on vaikea erottaa läpikäyntireittiä ilman opastetta.

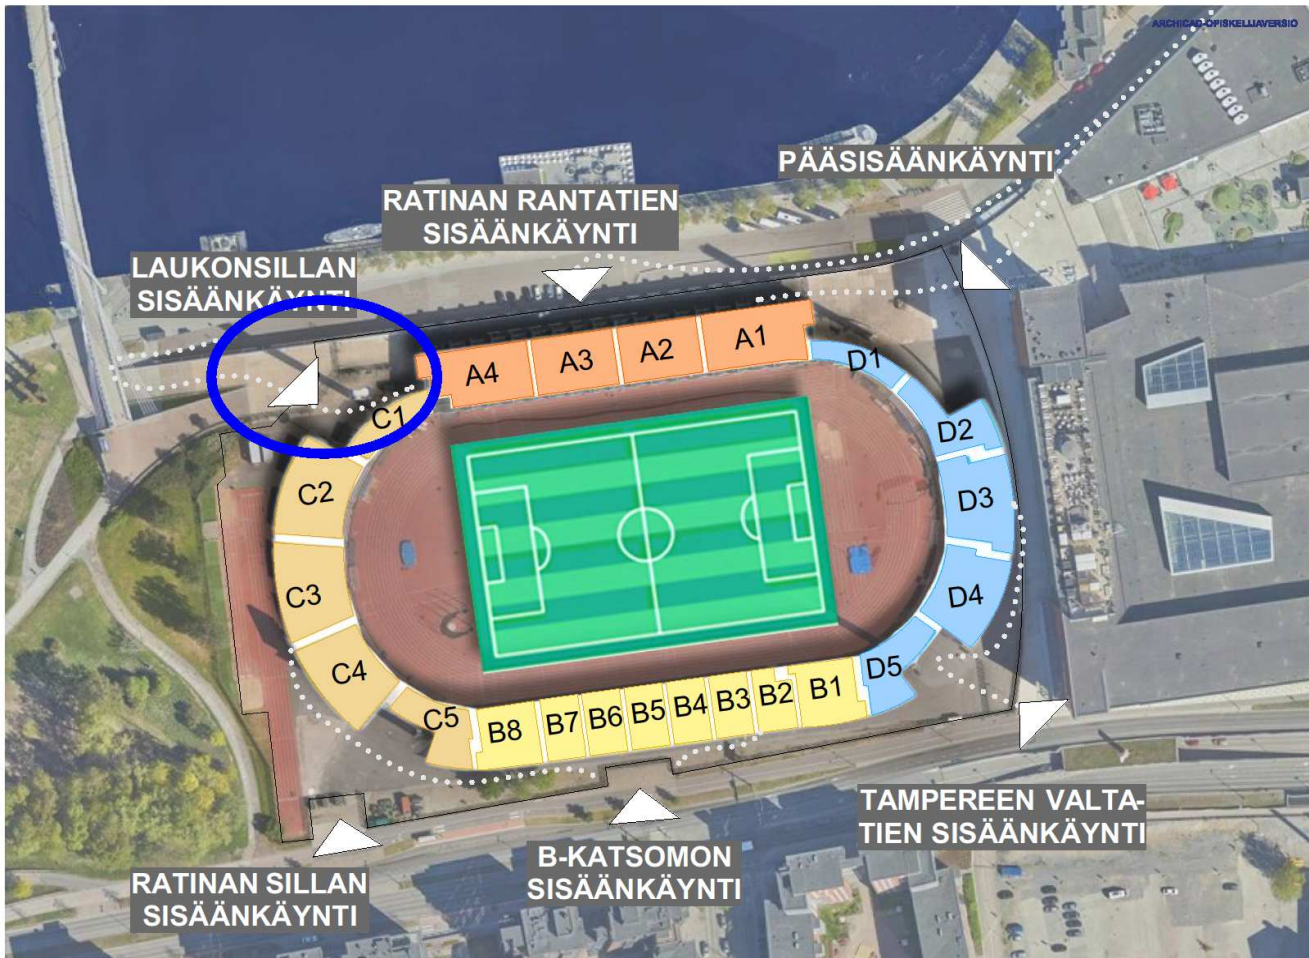
Kuva 63. Laukonsillan sisäänkäynti on Ratnan rantapuiston ja Laukonsillan kävely-yhteyksien vieressä. Ajoyhteys on Ratnan rantatien päästä.

Laukonsillan sisäänkäynti sijaitsee stadionin luoteiskulmassa (Kuva 63), Laukon kävelysillan yhteydessä. A- ja C-katsomoiden kulmauksessa sijaitsee yksi neljästä hätäkokoonntumispaikasta ja -poistumistiestä. Laukonsillan sisäänkäynti on kaukana joukkoliikenteen pysäkeistä, mutta se palvelee parhaiten Tampereen keskustasta kävelysillan kautta saapuvia asiakkaita. Laukonsillan sisäänkäynnillä ei ole opastusta. Suurissa tapahtumissa, joissa koko Ratinan rantapuisto on tapahtuma-aluetta, lipunmyynti ja alueen portit ovat jo Laukontorilla, kävelysillan alussa.

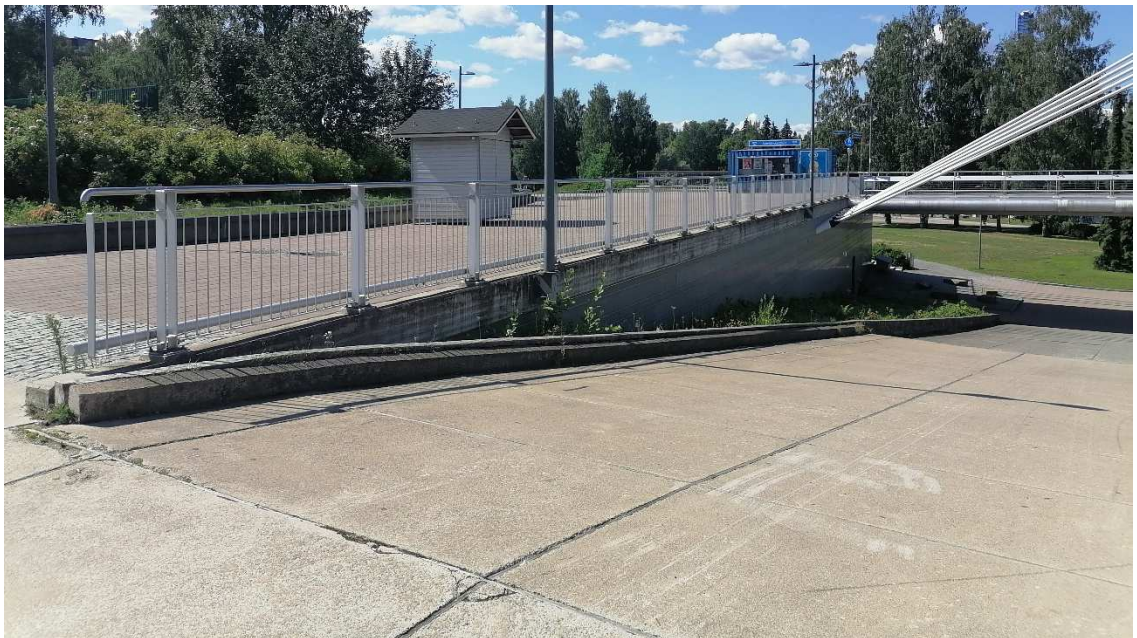
Luiskan leveys on 10 metriä. Materiaali on tasaista ja hyväkuntoista betonilaat-
taa, eikä sivukaltevuuksia juuri ole. Luiska rajautuu toiselta reunaltaan kaiteeseen
ja toiselta reunukseen. Luiskan alapäässä on betonikivinen, 200 mm syvä, gra-
niittinupukivistä tehty kivetyks, joka ilmeisesti toimii varoitusalueena. Siinä ei ole
tummuuskontrastia, eikä se noudata sille annettuja ohjeistuksia. Käynti ramppia
pitkin ei ole esteetön apuvälineen kanssa liikkuvalla henkilölle. Luiskaa pitkin voi-
daan kuitenkin turvallisesti ohjata saattoajoliikenne katsomotasolle. Luiskan ylä-
päähän tulee asentaa 600 mm varoitusalue.

Kuva 65. Luiskan yläpäässä ei ole varoitusaluetta.

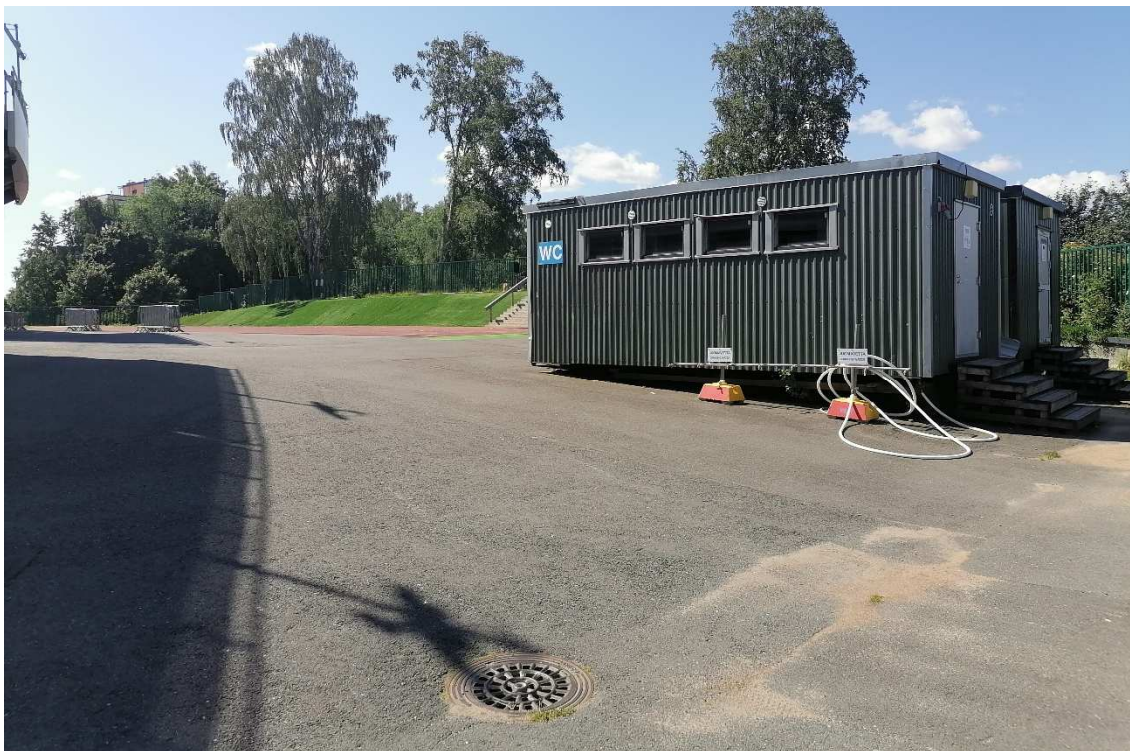
Kuva 67. WC-konttien vieressä on jyrkkä nousu Laukonsillan sisäänkäynniltä C-katsomolle. Konttien WC-tiloihin johtavista portaista puuttuvat kaiteet ja käsijohteet.

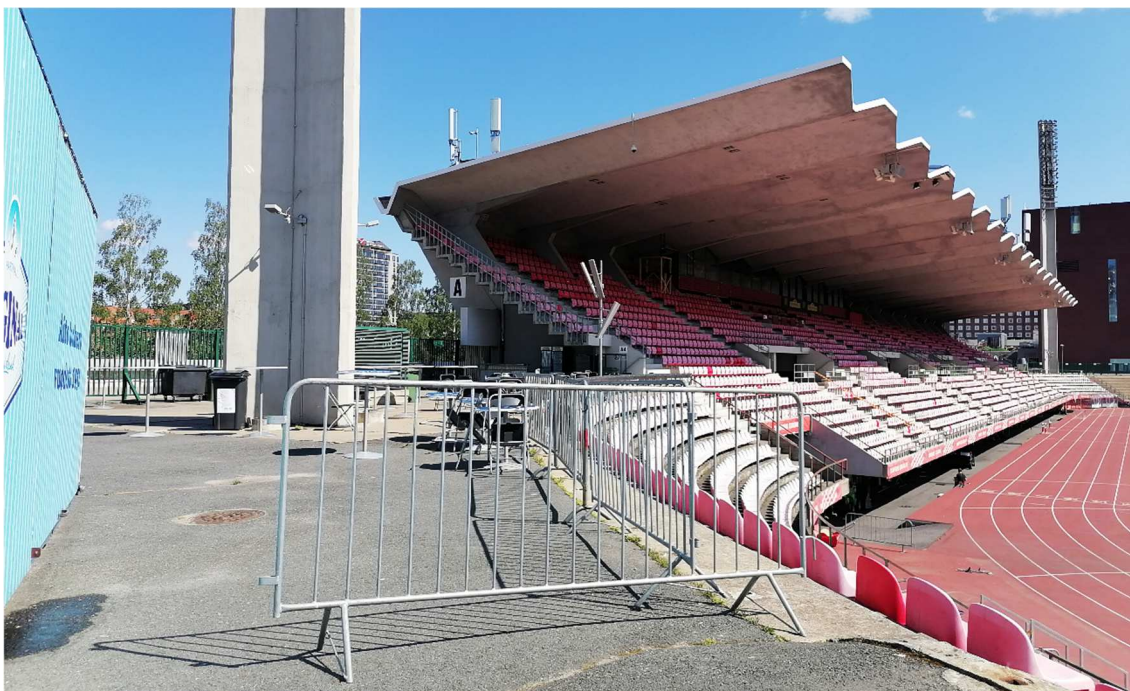
Kuva 68. C1-katsomossa käytetään siirreltäviä aitoja, joilla ei pystytä rajaamaan aluetta turvallisesti.

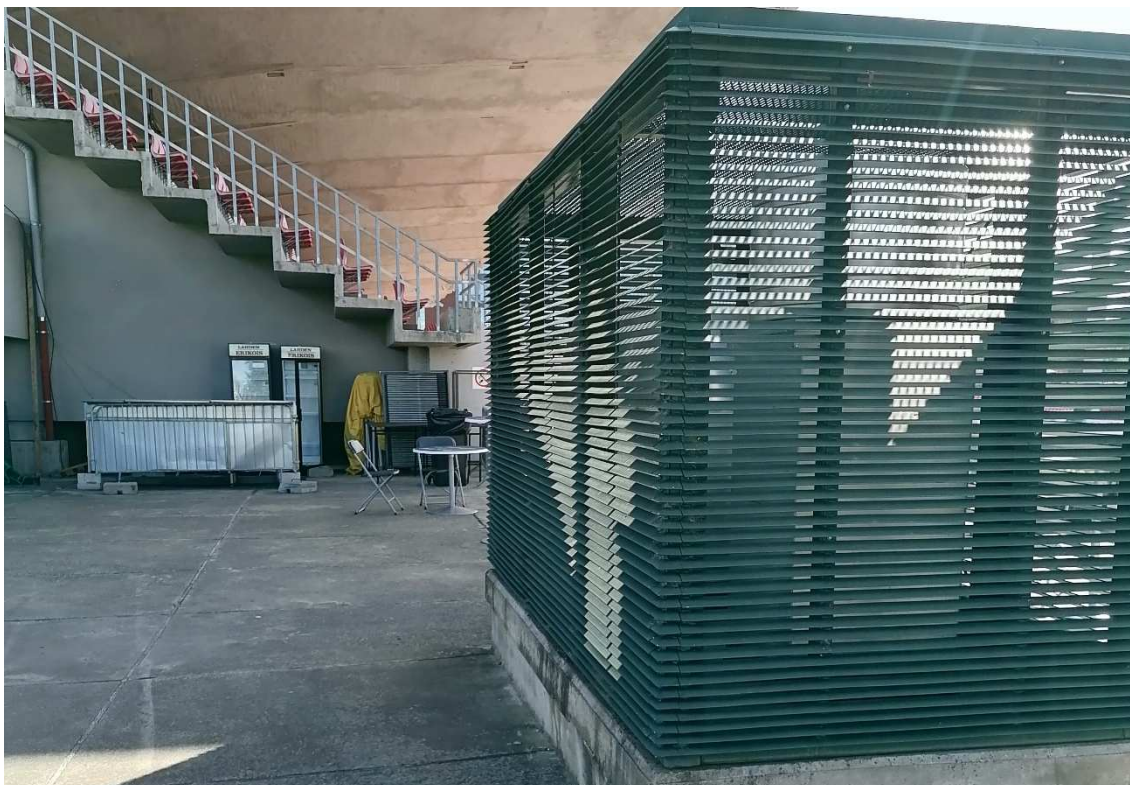
A-katsomon puoleinen, betonikivilaatalla päällystetty alue toimii tapahtumissa usein anniskelualueena. Päällyste on tässä osassa vaurioitunut ja huonokuntoinen (Kuva 69). Anniskelualueen myyntikalusteilla on estetty A-katsomon alle ajautuminen. Alueella on myös A-rakennuksen ilmanvaihtolaitteiden suojarakennelmia, jotka erottuvat hyvin tummuuskontrastiltaan (Kuva 70).

Kuva 70. A-katsomon molemmin puolin sijaitsee taloteknisten laitteiden suojarakenteita, jotka erottuvat selkeillä tummuuskontrasteilla ympäristöstään.

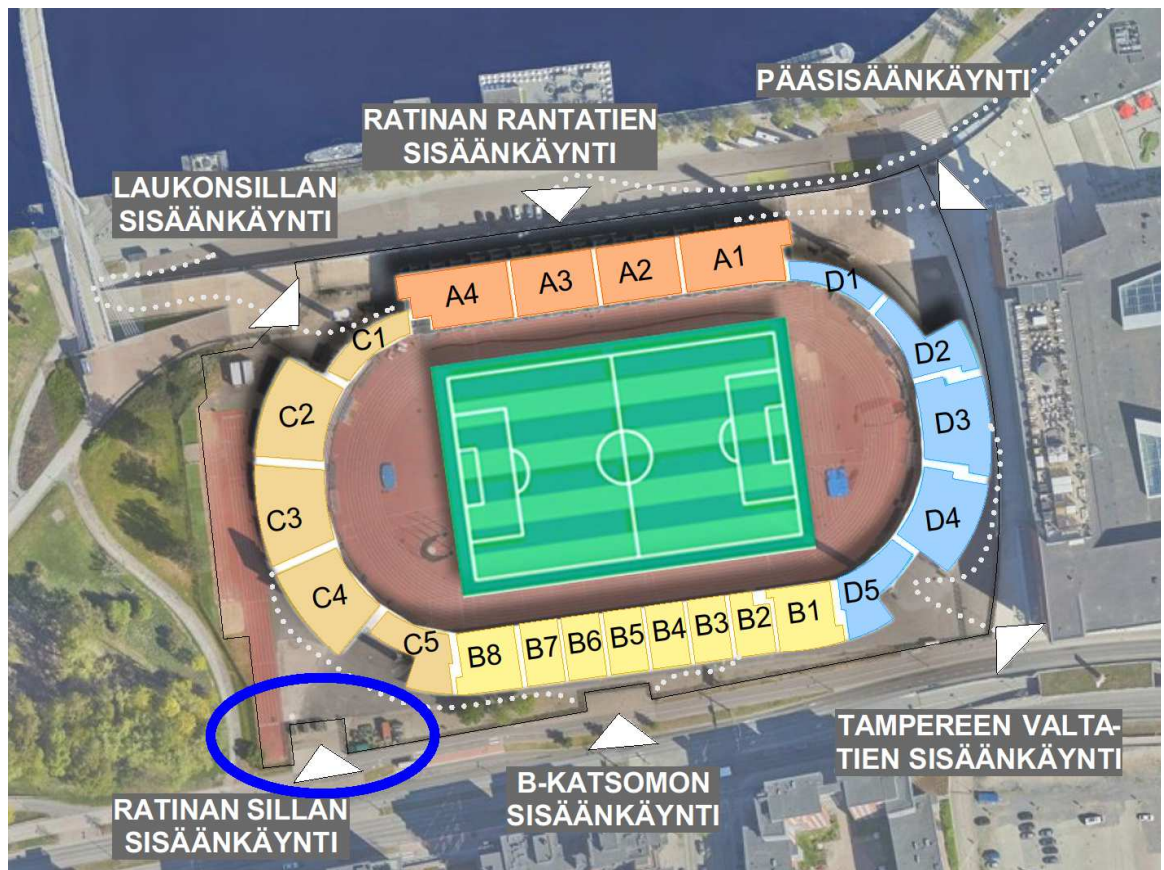
Kuva 74. Ratinan sillan sisäänkäynti on logistiikan pääyhteys katsomoita kiertävän kulkuväylän tasolle.

Ratinan stadionin lounaisosan, Ratinan sillan sisäänkäynti on lähtökohtaisesti osoitettu logistiikalle ja muulle huoltoajolle (Kuva 74). Sisäänkäyntiaukiolla on runsaasti avointa tilaa. Alueen reunalla on stadionin jäteposte ja huoltopihan välineistöä. Aukion asfalttipinta on tasainen, ehjä ja kova. Tolppavalaisimia, pollareita tai muita esteitä ei ole.

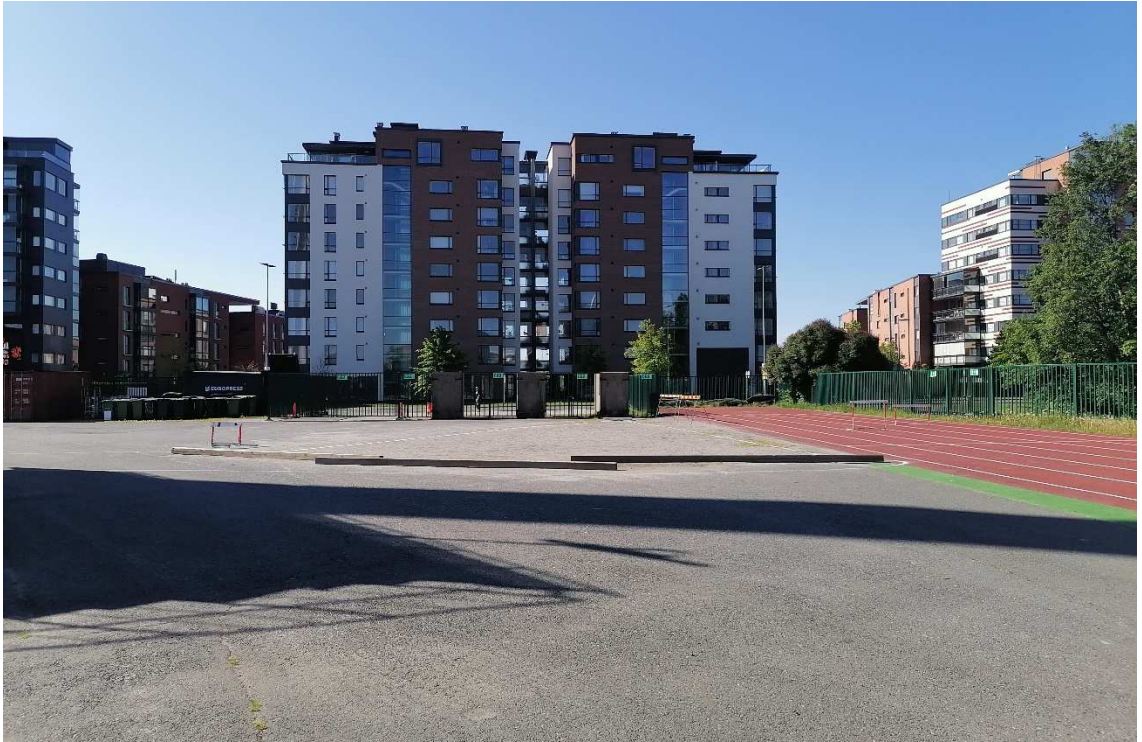
Kuva 75. Ratinan sillan kulma toimii huoltopihana, jossa hoidetaan logistiikka- ja huoltoliikenneyhteydet stadionin alueelle. Kuvassa oikealla on stadionin pituushypyn suorituspaikka.

Reitti alueen sisäänkäynneiltä C-katsomon lohkoille on asfalttipäällysteinen. C-katsomon takana kulkureitti ei ole selkeärajainen, vaan se on samaa tilaa pituushypyn suorituspaikan kanssa (Kuva 75). Etenkin stadionin luoteiskulmassa, C-katsomoiden WC-konttien läheisyydessä, on merkittäviä kaltevuuksia. Nousu on suuri etenkin Laukonsillan sisäänkäynniltä C-katsomon lohkoille saavuttaessa. Asfalttipinta on tasainen ja ehjä, eikä siinä ole putoamisvaaraa aiheuttavia taasoeroja.

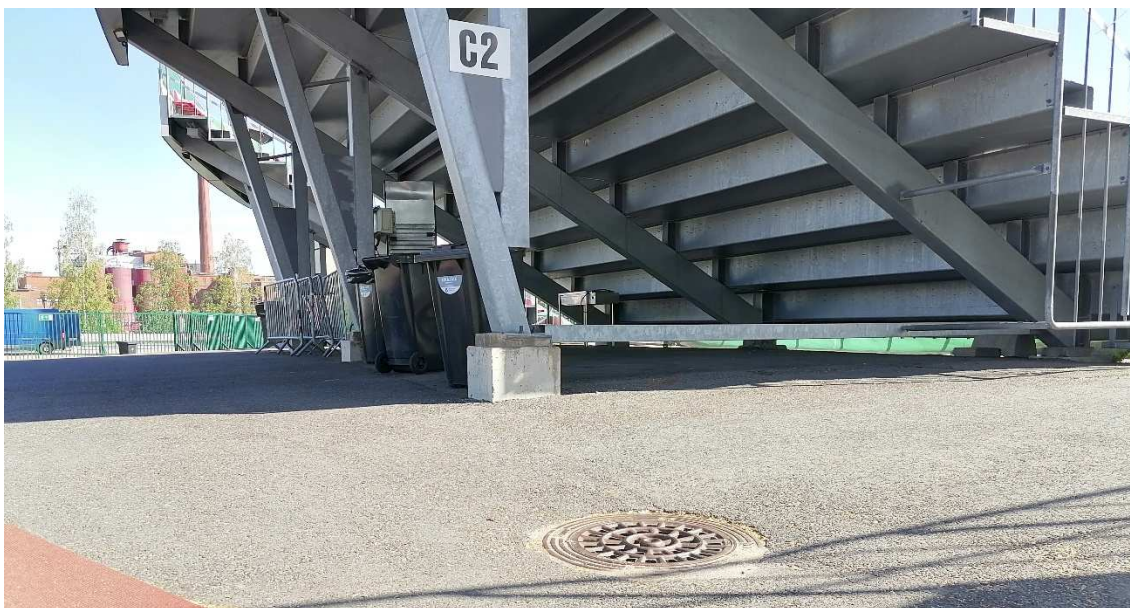
Opasteet eri istumalohkoille erottuvat melko heikosti, sillä kyltit ovat pieniä. Kulkuväylän sadevesikaivojen kannet ovat samassa tasossa asfalttipinnan kanssa, eikä niistä synny kompastumisriskiä. Kulkuväylällä ei ole pylväsvalaisimia, pollareita tai muita kiinteitä esteitä. C-katsomon alle muodostuu näkövammaisen kulkureitiltä ajautumisen ja katsomorakenteisiin törmäämisen riski, koska niitä ei ole erotettu kulkuväylästä (Kuva 77). Katsomon avointa alustaa käytetään varastointiin, joten törmäykset ovat mahdollisia. Kulkuväylän hahmottamista voidaan helpottaa vaalealla, kulkuväylän suuntaisella taktiiliopasteella. (Lähde: Näkövammaisten liitto.)

Kuva 77. C-katsomon ylärivien alle muodostuu näkövammaiselle kulkureitiltä ajautumisen ja katsomorakenteisiin törmäämisen vaaran. Alusta tulee aidata. Sadevesikaivojen kannet ovat samassa tasossa pinnan kanssa.

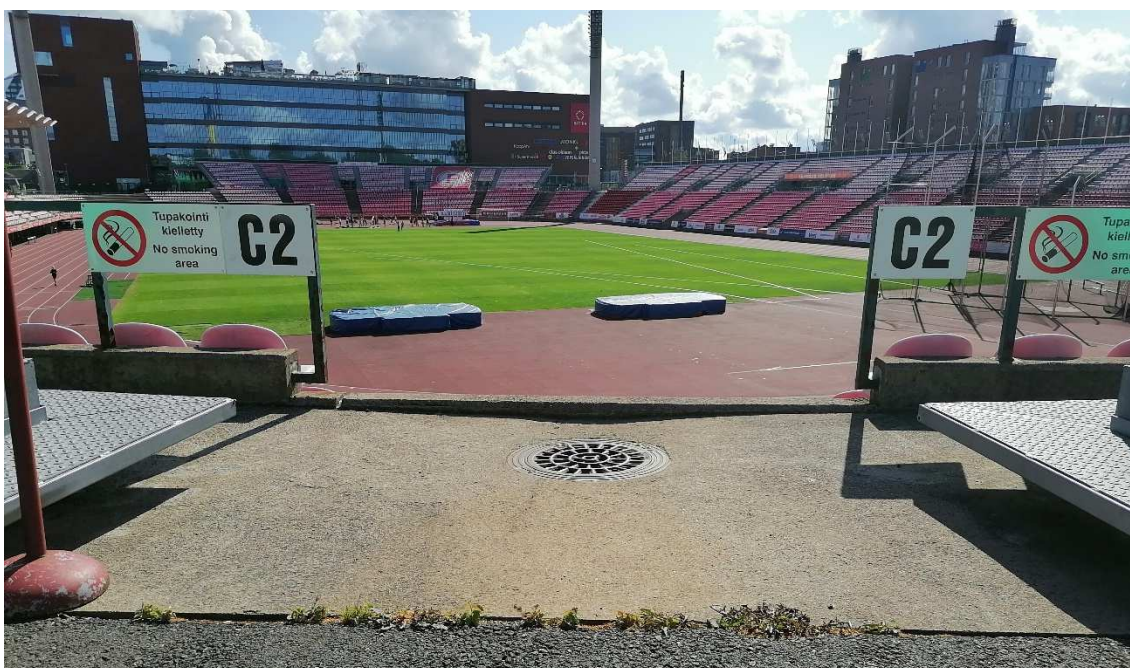
C3- ja C4-katsomoiden takana kulkevalla, asfalttipintaisella reitillä ei ole merkittäviä kaltevuuksia. Betonitasanne erottuu selvästi kontrastiltaan tummasta asfaltista. Katsomoportaiden alkamiskohdassa on 70 mm:ä korkea kynnyks, joka ohjaa vettä sadevesikaivoon, mutta aiheuttaa samalla suuren kompastumisriskin (Kuva 79). Sadevesikaivon kallistusten vuoksi sisääntuloalue ei ole täysin tasainen. Pyöreä kaivo tulee korvata ritiläkourulla (Kuva 80), poistaa kynnyksen sekä lisää 1200 mm pitkä varoitusalue portaiden eteen. Tasanteen pinta on ehjä, kova ja märkänäkin luistamaton.

Kuva 79. C-katsomon alaosaan johtavan portaan edessä on suuri kompastumisvaara.

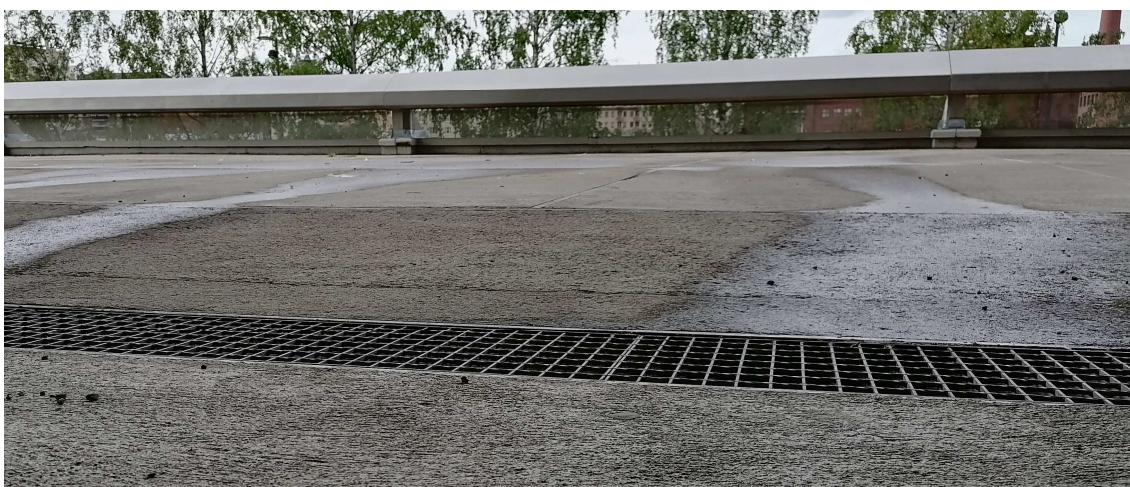
Kuva 80. Pyöreä sadevesikaivo tulee korvata ritiläkourulla, jotta saadaan poistettua alaspäin laskeutuvien portaiden edessä oleva kompastumisvaara.

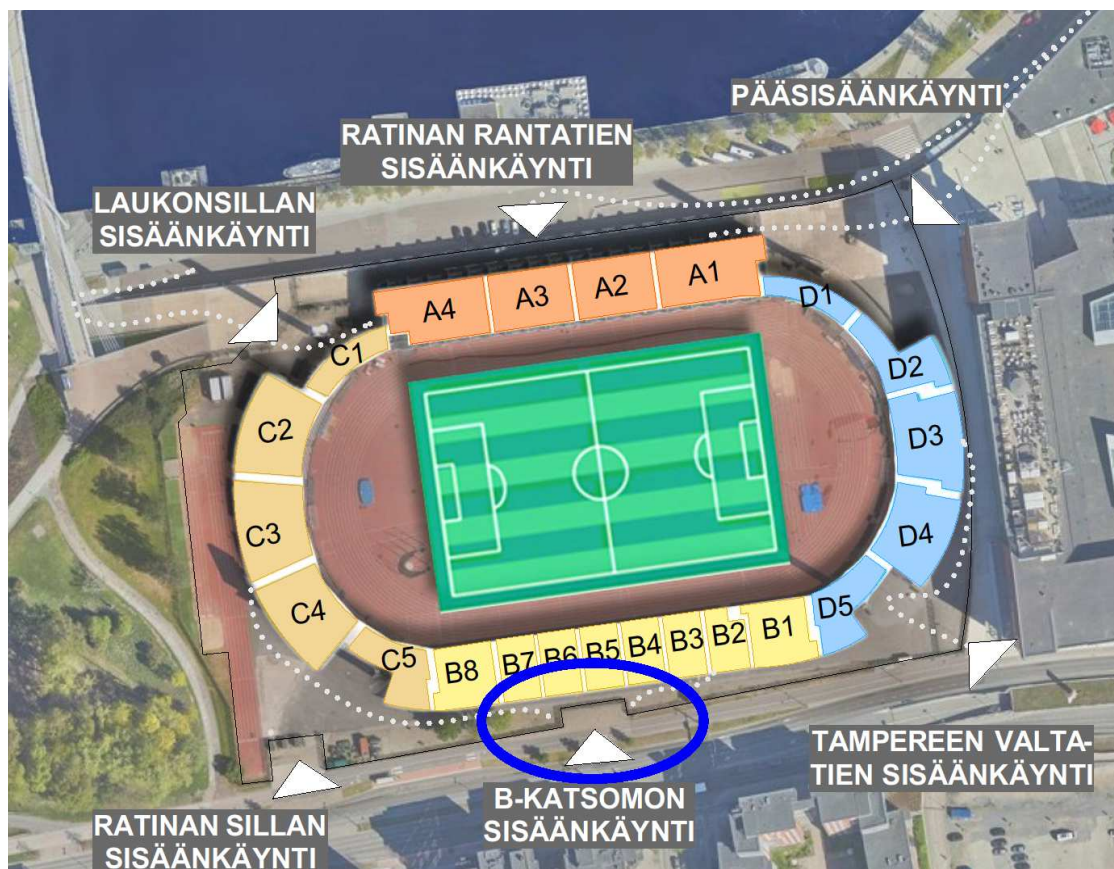
Kuva 81. B-katsomon puolivälissä sijaitseva sisäänkäynti palvelee B-lohkojen lisäksi C-katsomon kulkureittinä.

Tampereen valtatieltä saapuva yleisö ohjataan katsomoihin usein B-katsomon takaosan keskivaiheilta. Aluetta rajaavassa aidassa on syvennys, jolla saadaan erotettua stadionin sisäänkäyntialue katutilasta (Kuva 81). Portit avataan syvennyksen molemmista sivuista niin, että asiakasvirrat muodostuvat Tampereen valtatie suuntaisesti kahteen eri suuntaan. Sisäänkäynnin lähellä sijaitsevat Tampereen valtatie linja-autopysäkit, mutta muut julkisen liikenteen yhteydet ovat kaukana ja pysäköintipaikoilta on tänne pitkät etäisyydet.

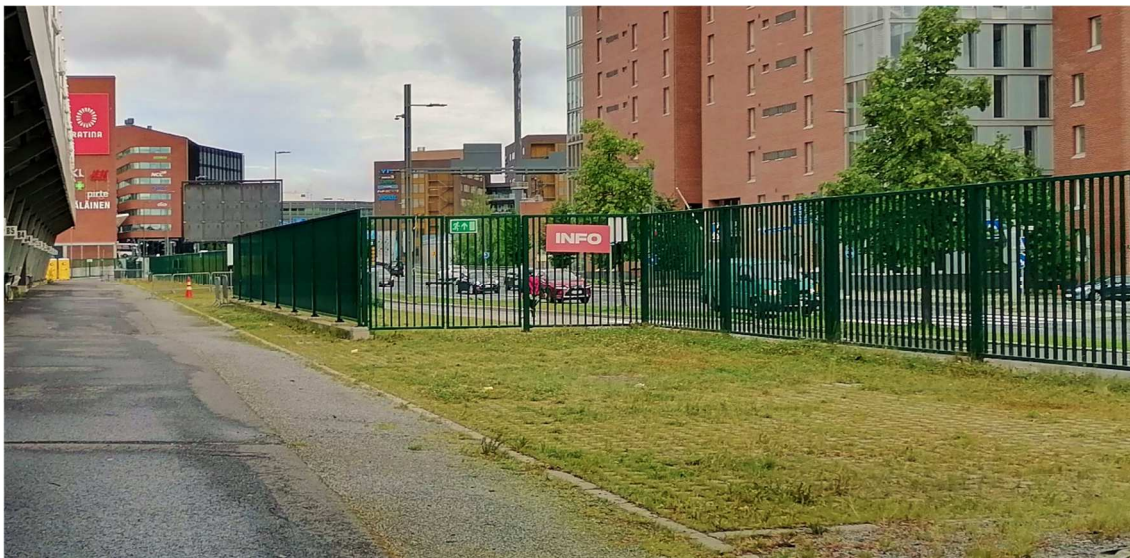
Kuva 82. B-katsomon sisäänkäynti tapahtuu aidatun syvennyksen molemmilta sivuilta.

B-katsomon sisäänkäynnillä ei ole kiinteitä lipunmyyntikioskeja. Sisäänkäynnin pintamateriaali on nurmisaumattua betonikiveä, jonka saumat ovat muuta pintaa alempana (Kuva 82). Saumakohtien nurmi on päässyt villiintymään, minkä vuoksi pinta on epätasainen ja vaikeakulkuinen. Pinnan väritys on epätasainen ja nurmikiven ja asfaltin raja epäselvä. Esteettömän kulkuväylän saumojen tulee olla enintään 5 mm leveät, jotta saumat eivät hankaloita apuvälineen käyttöä. Tämä sisäänkäynti ei siis ole esteetön. Sisäänkäynnillä ei ole merkittäviä kallistuksia. Alueella ei ole tolppavalaisimia, kalusteita tai muita esteitä.

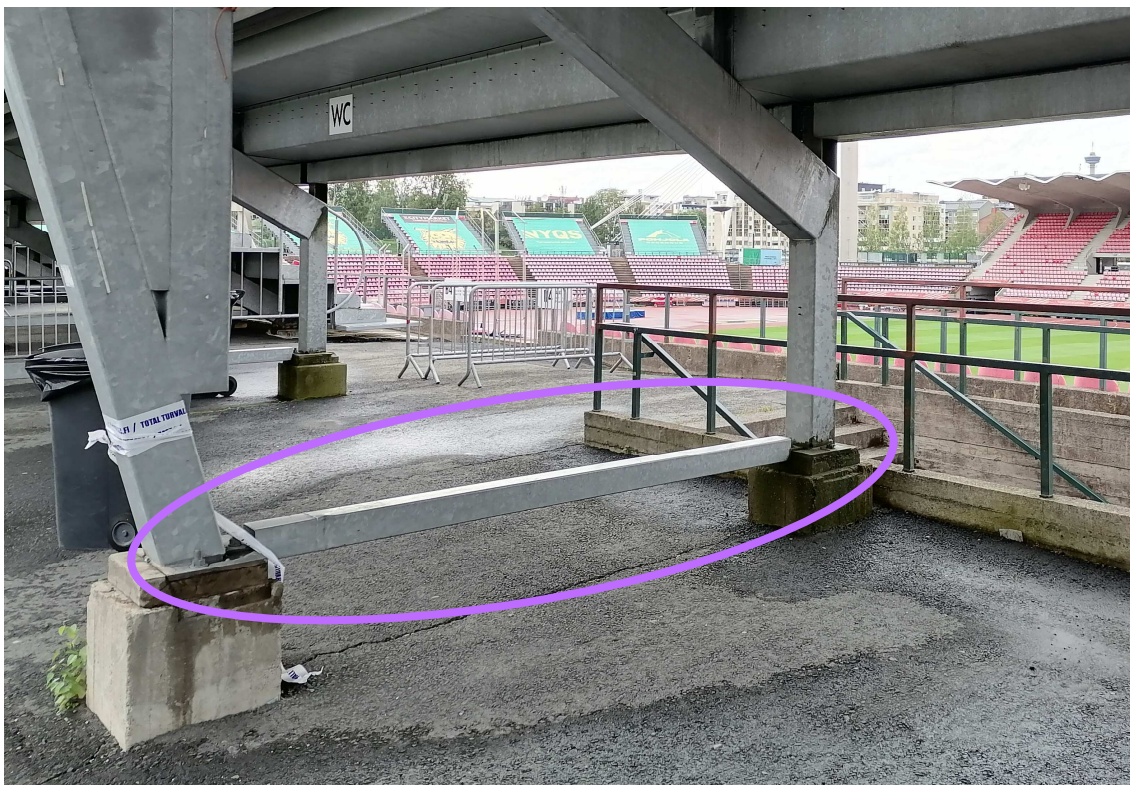
Kuva 83. Katsomon metallipilareita yhdistävät palkit luovat kompastumisriskin.

B-katsomon sisäänkäynti	1	2	3	Korjausehdotukset	T	H	S
Pinnan saumat		x		Kiveyksen saumat siistittävä kasvustoista.		x	x
Katsomon alaosan palkit			x	Matalien vaakapalkkien korostaminen tummuuskontrasteilla.		x	x
Varastointi katsomon alla	x			Irtokalusteiden ja välineiden säilytys eristettävä kulkureitiltä paremmin → Aitaus kuten D-katsomossa.	x		
Taktiiliopasteet			x	Taktiiliopasteet kulkuväylälle ja sisääntulotasanteille.		x	x
Raunakynnys	x			Portaiden edestä poistettava kynnyks.			x
Huomio-teippaus	x			2030 mm kulkuaukkoihin yläreunaan huomioteippaus.		x	
Kaideopaseet			x	Kaideopasteisiin rivi- ja paikkaopasteet myös englanniksi.		x	
Varoitusalue			x	Portaiden yläpään 1200 mm pitkä tummuuskontrastilla ja tekstuurilla erottuva varoitusalue.			x
			x	Portaiden ala pään 600 mm pitkä tummuuskontrastilla ja tekstuurilla erottuva varoitusalue.			x
Kontrastiraidat	x			20 mm kontrastiraidat askelman etureunaan.		x

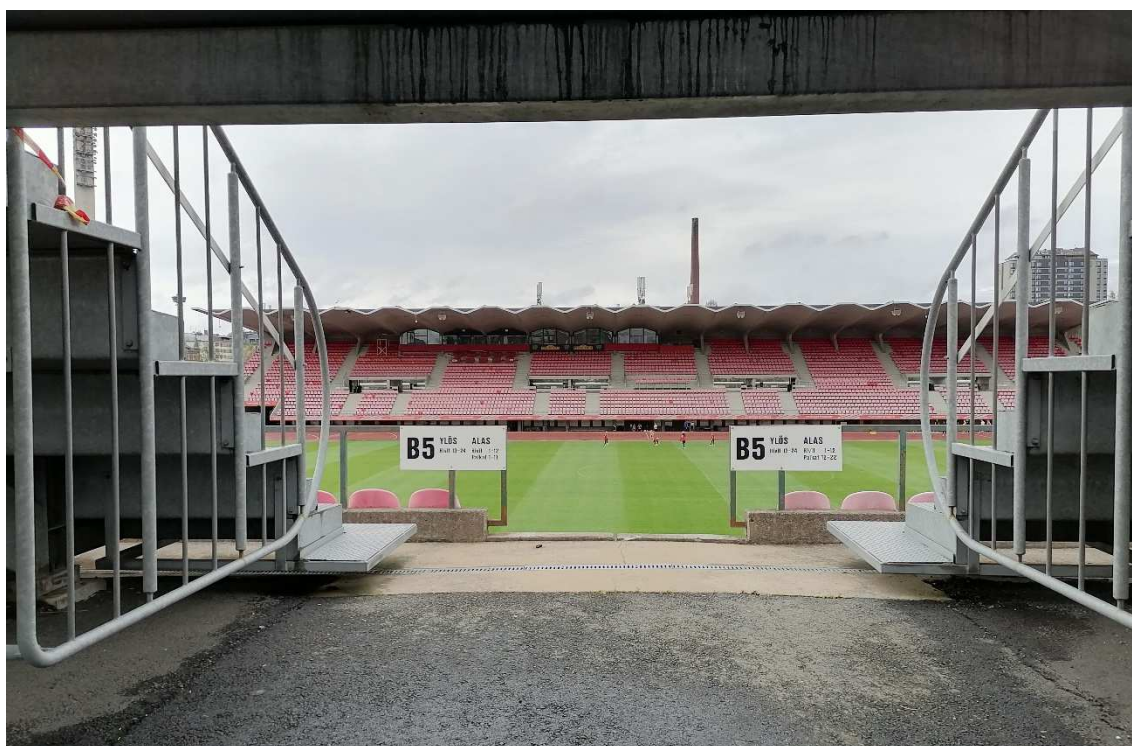
B-katsomoiden sisäänkäyntitasanteille ei ole merkittävää kaltevuutta kulkureitiltä. Tasanteen betonipinta erottuu lievällä tummuuskontrastilla asfaltista. Sisäänkäyntitasanteet ovat tasaisia ja niiden ritiläkourut ovat samassa tasossa pinnan kanssa. Betonikatsomoon laskeutuvan portaan edessä on vaarallinen kynnyks, joka tulee poistaa. Tasanteilta puuttuvat varoitusalueet. Vapaa korkeus sisäänkäyntitasanteille kuljettaessa on 2030 mm, määräyksen mukaisen minimikorkeuden ollessa 2200 mm (Kuva 85). Aukon yläreuna tulee korostaa huomiokontra-
stilla törmäysriskin ehkäisemiseksi.

Kuva 85. Kulkuväylän vapaa korkeus on vain 2030 mm, minimikorkeuden ollessa 2200 mm.

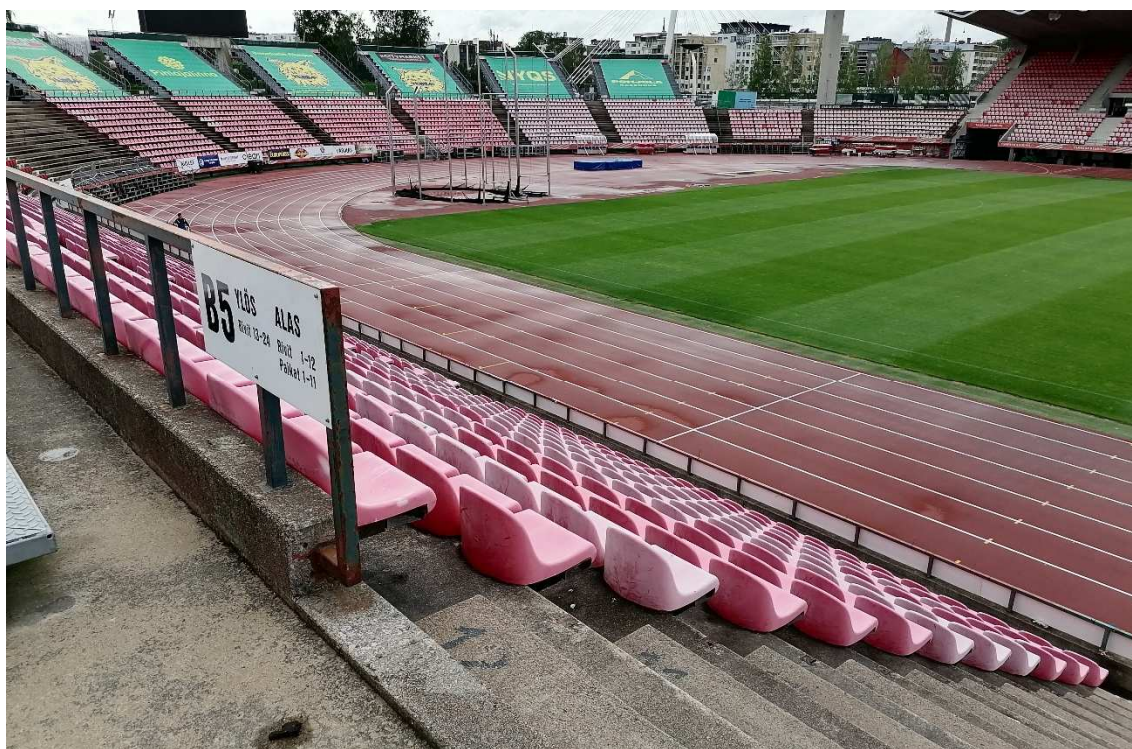
B-katsomon sisäänkäyntitasanteilla on samanlaiset opasteet kuin A-katsomossa. Opasteet helpottavat portaiden reunan ja kaiteen havaitsemista (Kuva 86). Tekstit tulee kääntää myös englanninkielisiksi. Vaikeakulkuisuuden, sääalttiuden ja ahtauden vuoksi B-katsomon sisäänkäyntitasanteita ei tule osoittaa LE-katso-
moiksi. Esteettömyyttä tulee kuitenkin edistää ja havaittavuutta sekä turvalli-
suutta parantaa.

Kuva 86. B-katsomon istuimet ovat vanhaa, kiinteää mallia.

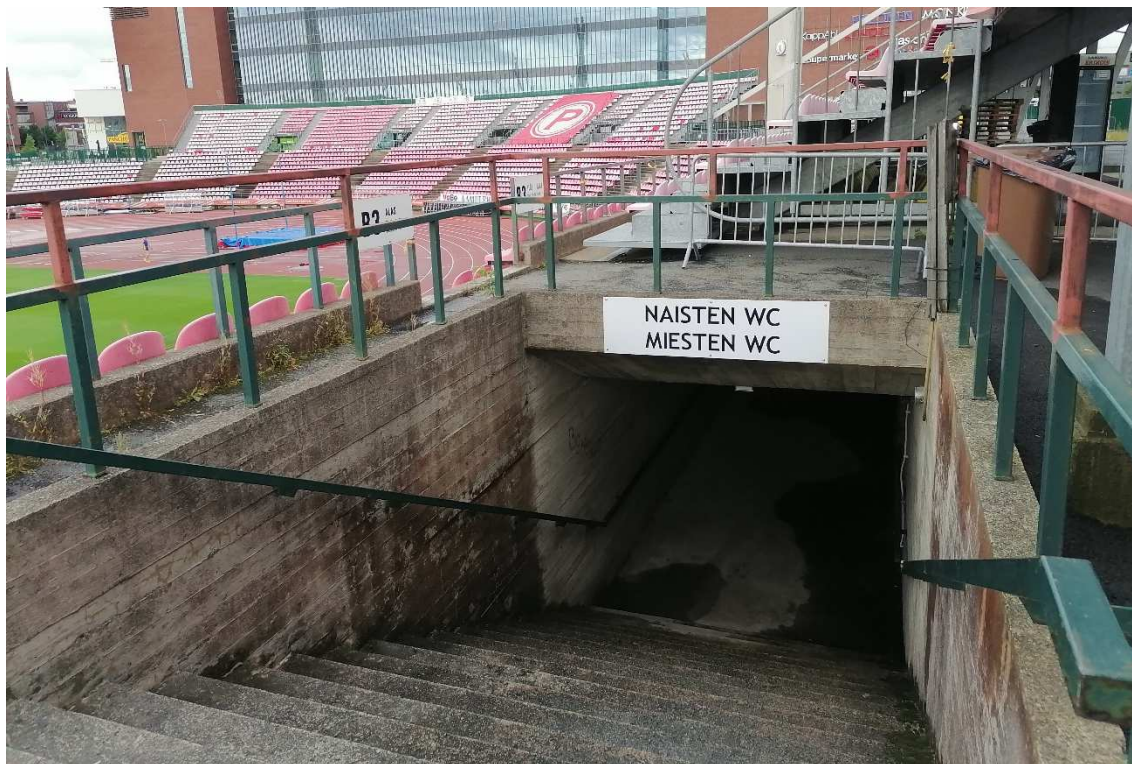
Kuva 87. Käytävä WC-tiloihin on pimeä, portaista puuttuvat tummuuskontrastit ja varoitusalueet sekä avokaiteet aiheuttavat putoamisvaaran.

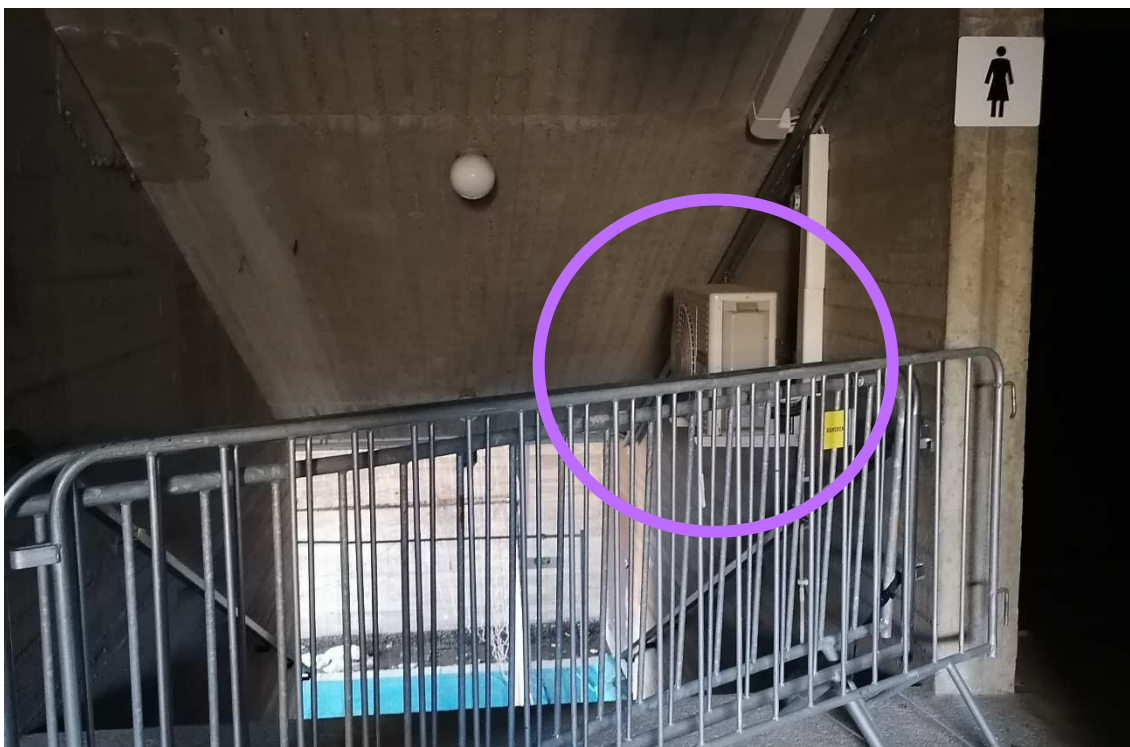
Kuva 88. WC-käytävän kautta on yhteys kentälle. Kuvassa oikealla on IV-koneen ulkoyksikkö, joka aiheuttaa törmäysriskin. Tilaisuuksien ulkopuolella portaiden käyttö on estetty siirrettävillä aidoilla.

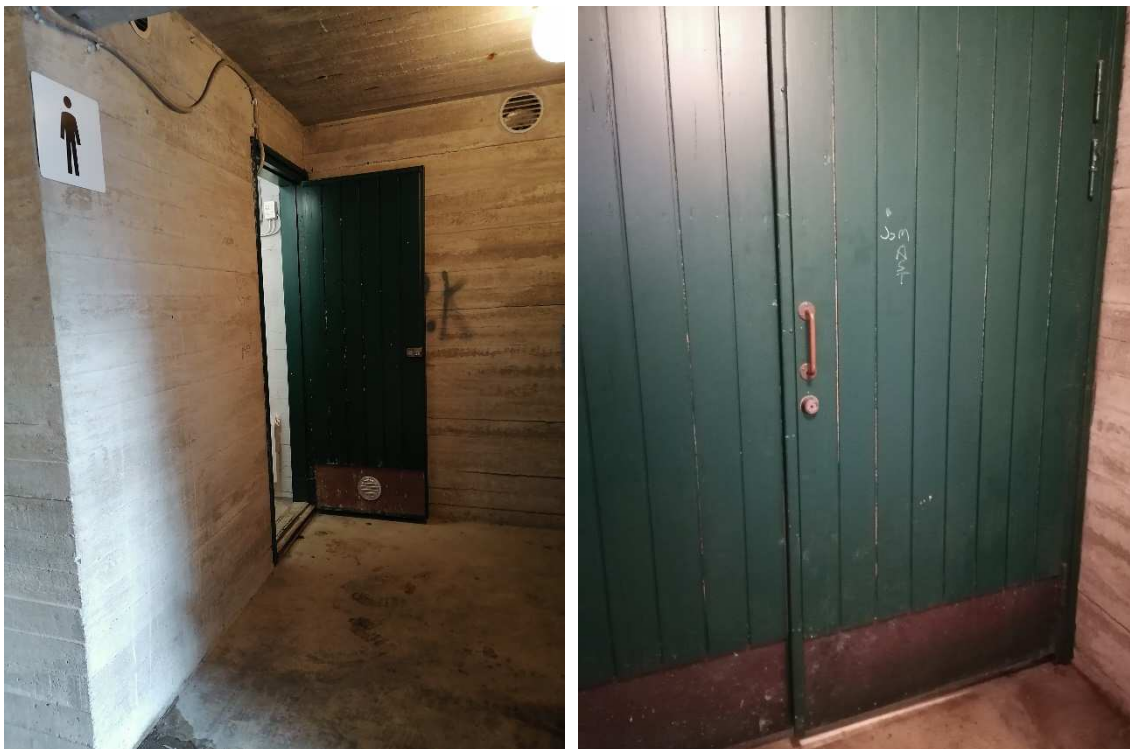
Kuva 89. WC-tilojen opasteet ovat harhaanjohtavat. Vasemmassa kuvassa näkyy opastetta lähinnä oleva siivouskomeron ovi. Oikeassa kuvassa on WC-tilan pariovi, jossa ei ole opastetta.

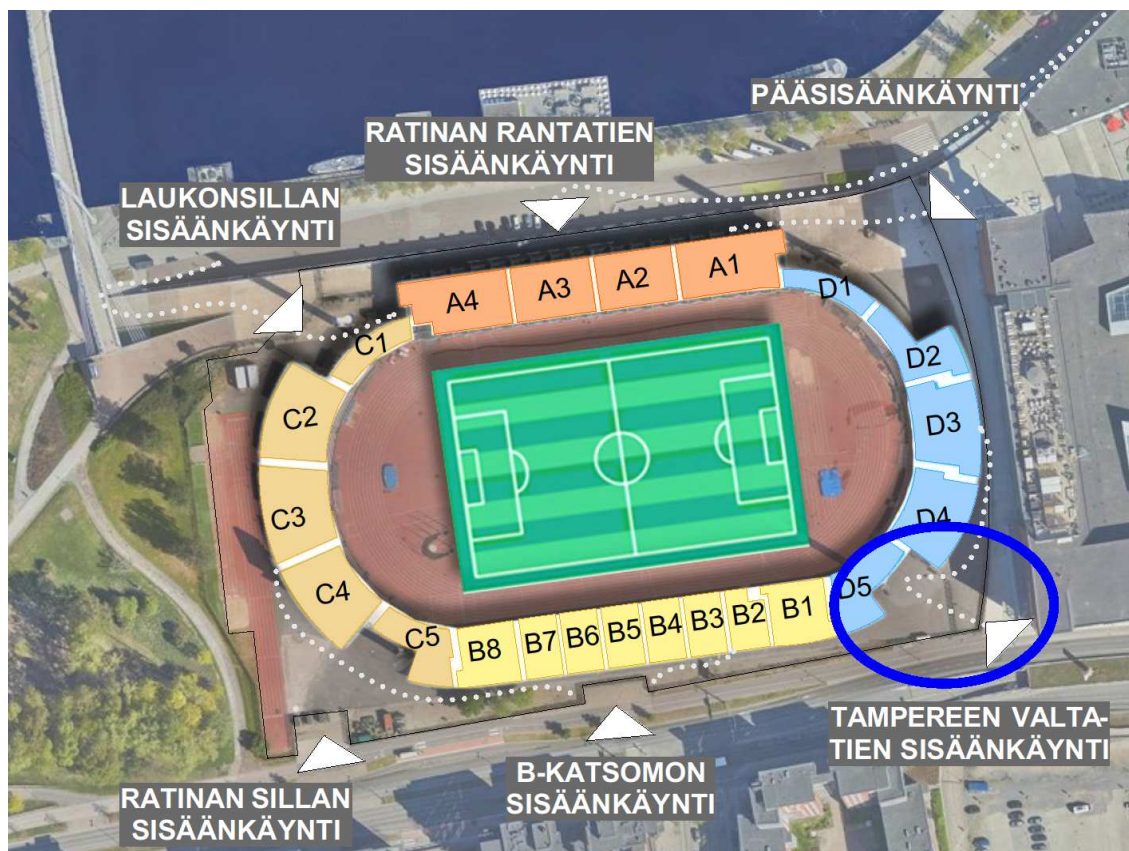
Kuva 91. Tampereen valtatie sisäänkäynti on Ratinan kauppakeskuksen ja kadun alikulun vieressä.

Tampereen valtatie ja Ratinan kauppakeskuksen kulmauksen sisäänkäynti on käytössä vain suuremmissa tapahtumissa (Kuva 91). Sisäänkäynti on erotettu katutasosta muunneltavalla aidalla, jossa on kiinteitä, henkilökunnan avattavia portteja sekä poistumiseen tarkoitettuja pyöröportteja. Pyöröporttien vapaa leveys on vain 650 mm, joten poistumiseen tulee olla myös tilavampi reitti. Aitojen ollessa avoinna, sisäänkäynti yhdistyy saumattomasti katutilaan. Sisäänkäyntiaukion ja jalankulku- ja pyöräilyväylien välillä ei ole tasoeroa.
