Ratinan stadionin esteettömyyskartoitus

OPINNÄYTETYÖ
Lokakuu 2023

Rakennusarkkitehdin tutkinto-ohjelma

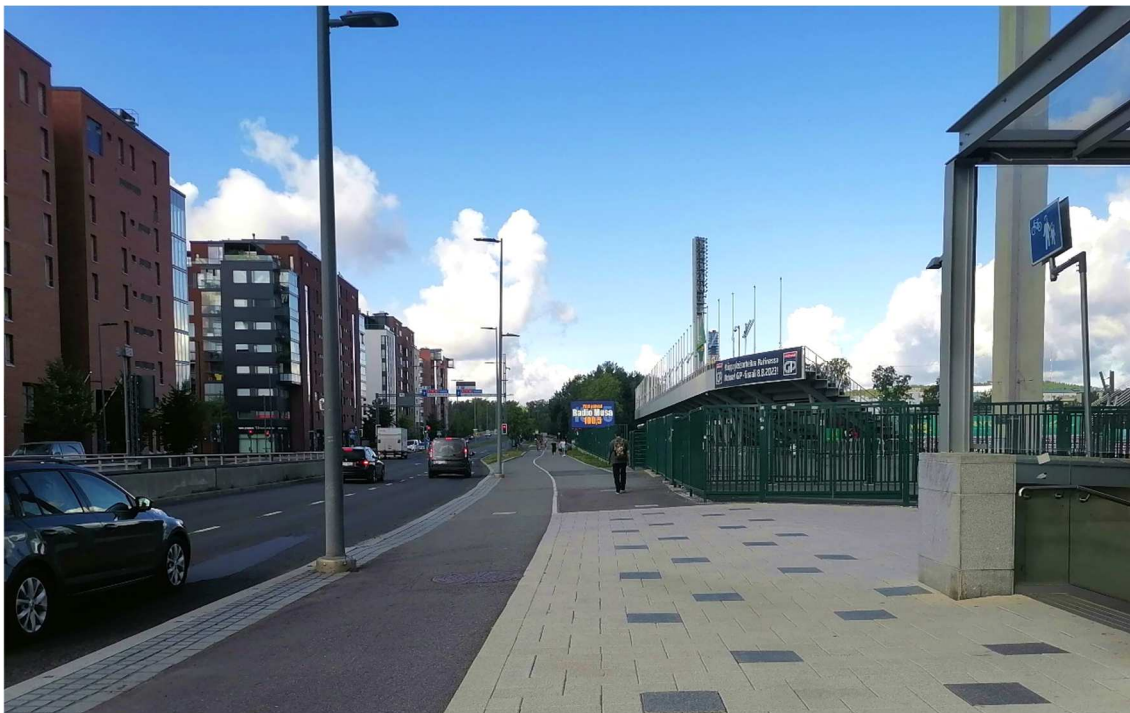
Tampereen valtatie sisäänkäynnille ei ole tapahtumien ulkopuolella opasteita, vaan ne suunnitellaan ja asennetaan aina tarpeen mukaan. Ratinan kauppakeskuksen ympärillä on tasainen, helppokulkuinen betonilaattapinta. Vaalea betoni-laatta erottuu selkeästi pyöräkaistan tummasta asfaltista (Kuva 92). Kävely ja

Kuva 92. Tampereen valtatiellä pyöräily- ja jalankulkukaistat ovat erilliset

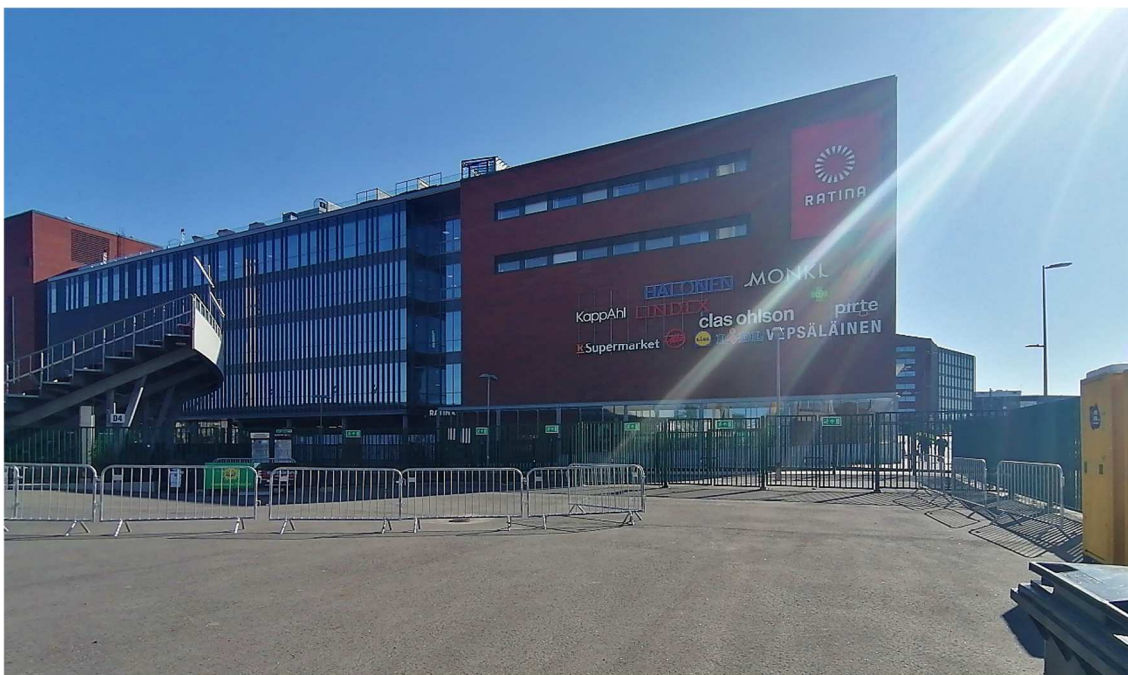
Sisäänkäyntialue on asfalttipintainen, luistamaton ja tasainen. Aukio on tilava ja helposti hahmotettava. A-katsomon ympäristöstä poiketen, Tampereen valtatie sisäänkäynnillä ei ole taloteknisiä rakennelmia tai muita esteitä (Kuva 93). Asfalttialueella ei ole merkittäviä kaltevuuksia. Asfaltissa on painumaa alueen keskellä, joten sadevesikaivon kansi on jäänyt päällysteen tason yläpuolelle noin 25 mm, maksimi korkoeron ollessa 5 mm (Kuva 94). Kansi tulee laskea samaan tasoon asfaltin kanssa kompastumisriskin ehkäisemiseksi. Talviaikaan veden lammikoituminen lisää myös sisäänkäyntialueen liukkaita.

Kuva 93. Sisäänkäyntialue on avoin ja vapaa taloteknisistä rakennelmista.

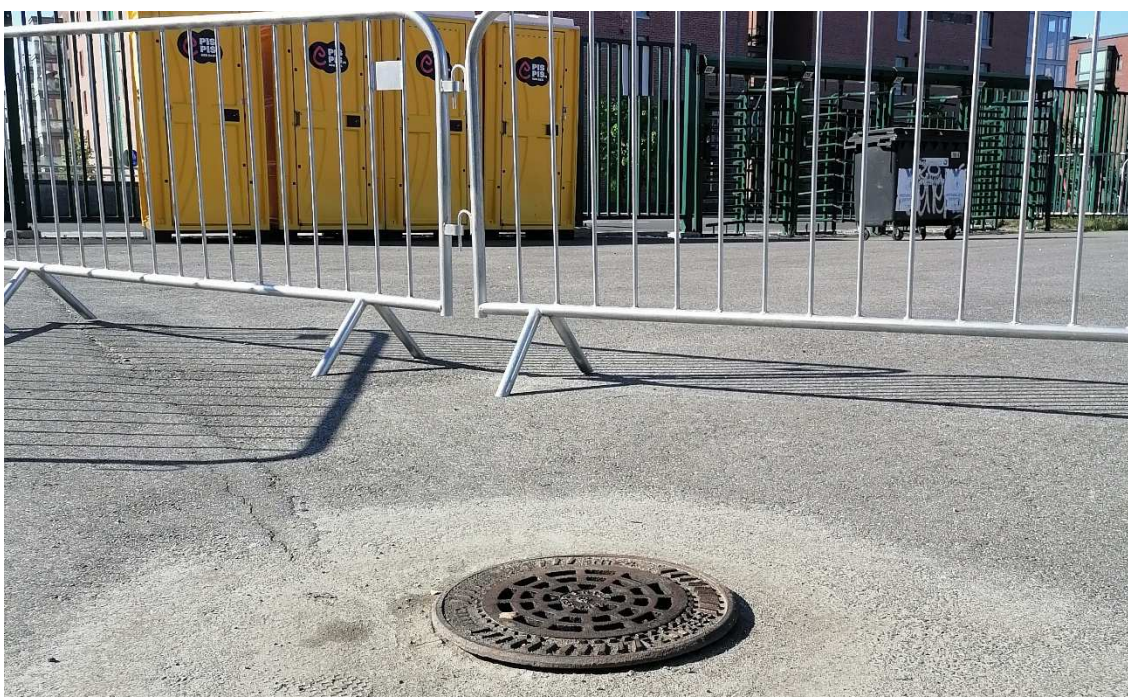
Kuva 94. Sadevesikaivo luo kompastumisriskin sisäänkäyntialueella.

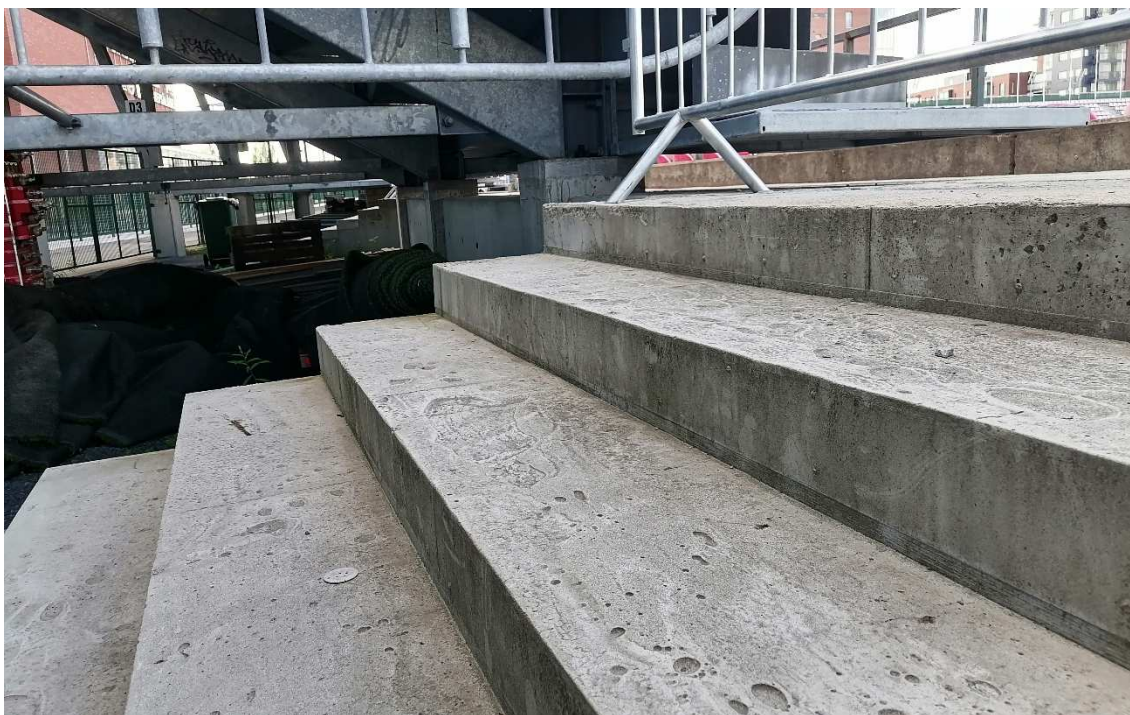
D-lohkon sisäänkäyntitasanteet eivät ole esteettömiä, sillä niille on kulkuväylältä kuuden askelman nousu (Kuva 98). Luiskaa tai muuta esteetöntä vaihtoehtoa ei ole. Betoniporaat ovat uudet, tasaväriset ja ehjät, mutta pinta on jäänyt valussa epätasaiseksi (Kuva 99). Askelrytmi on tasainen. Askelman nousu on 140 mm ja

Kuva 99. Askelmien betonipinnassa on epätasaisuuksia.

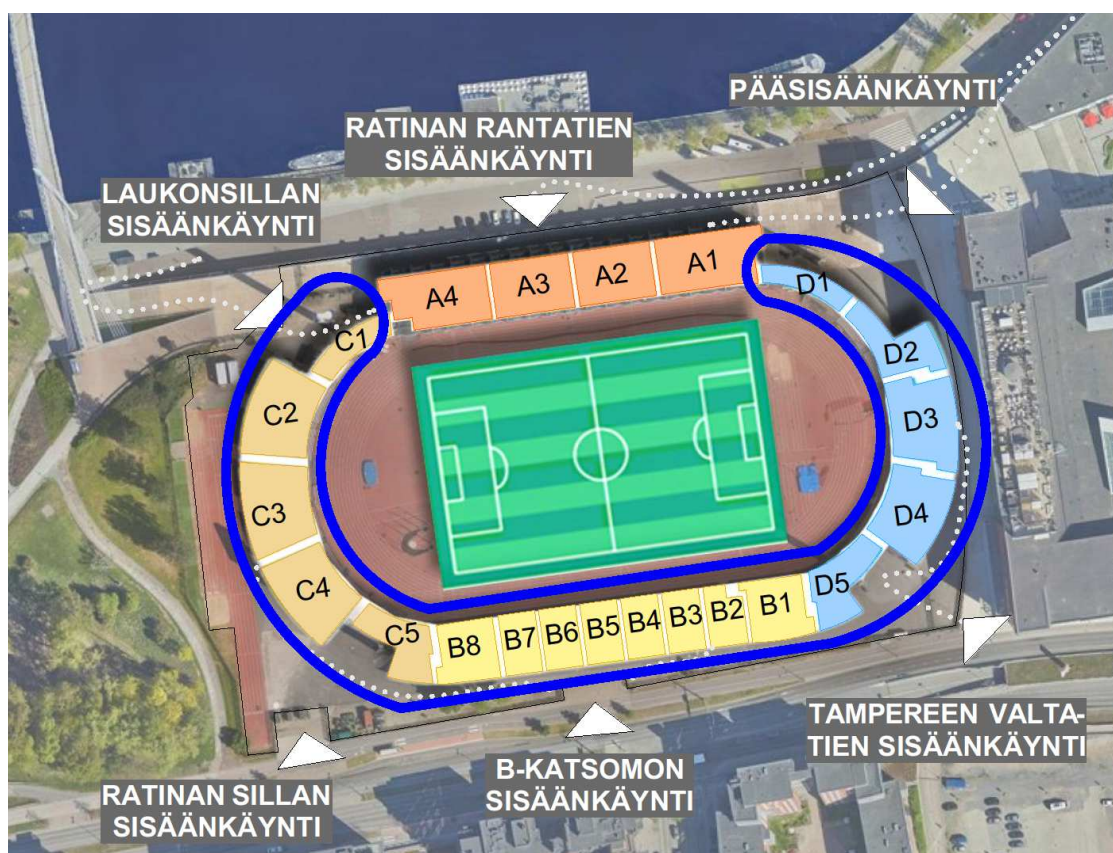
Kuva 100. Kattamattomat katsomot kiertävät stadionin itä-, etelä- ja länsisivuilla.

Kattamattomat B-, C- ja D-katsomot kiertävät stadionia itä-, etelä- ja länsisivuilla (Kuva 100). Katsomot ovat periaatteessa samanlaisia, mutta kuhunkin lohkoon on vuosien saatossa tehty korjauksia ja parannuksia aina tarpeen mukaan. Pientä vaihtelua on myös niiden ulkonäössä.

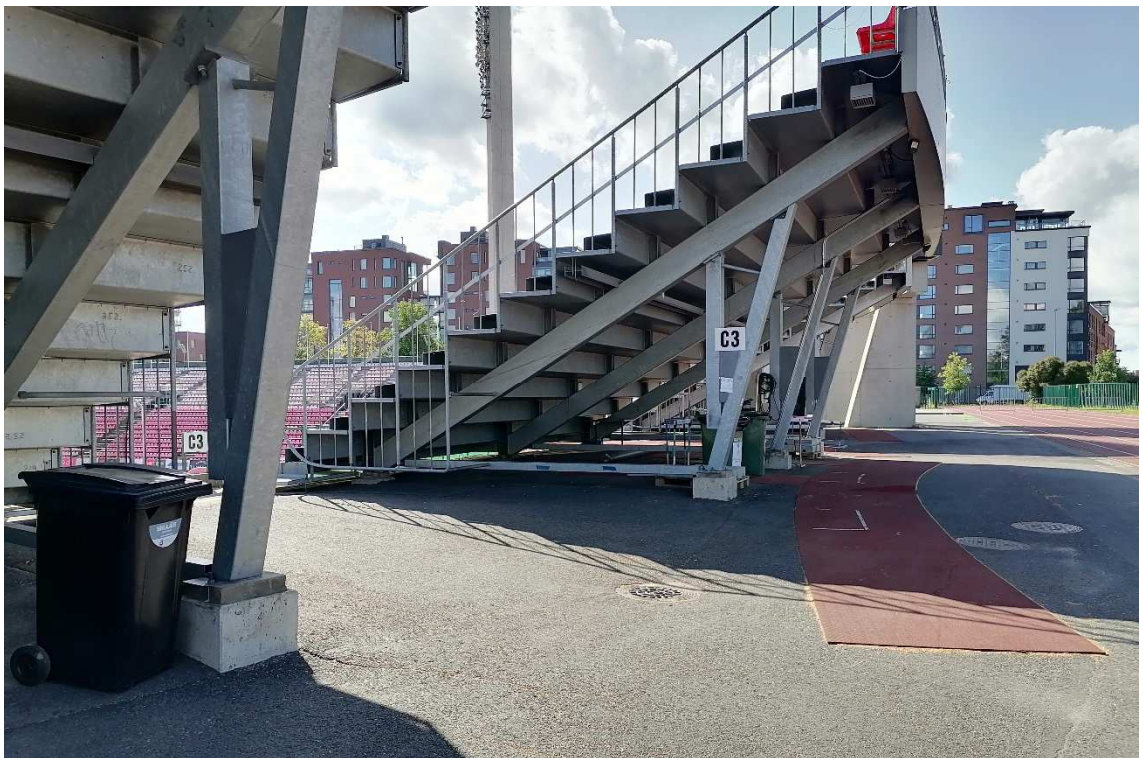
Päätykatsomoiden katsojakapasiteettia on kasvatettu metallisilla, maantason yläpuolelle nousevilla lisäkatsomoilla (ylärit 13–24) (Kuva 102). Lisäkatsomot ovat säilyneet hyväkuntoisina 20 vuoden käyttöikänsä aikana. Niiden pinta on tasavärisen ja ehjän, sekä kuvioinnin ansiosta märkänäkin luistamaton. Koko stadionin kiertävä, yhtenäinen kulkuväylä sisäänkäynniltä toiselle kulkee näiden lisäkatsomoiden takana. Katsomoiden alustat ovat vapaata tilaa, jota käytetään varastointiin (Kuva 103).

Kuva 102. C-lohkoissa metallikatsomot ovat erillisiä

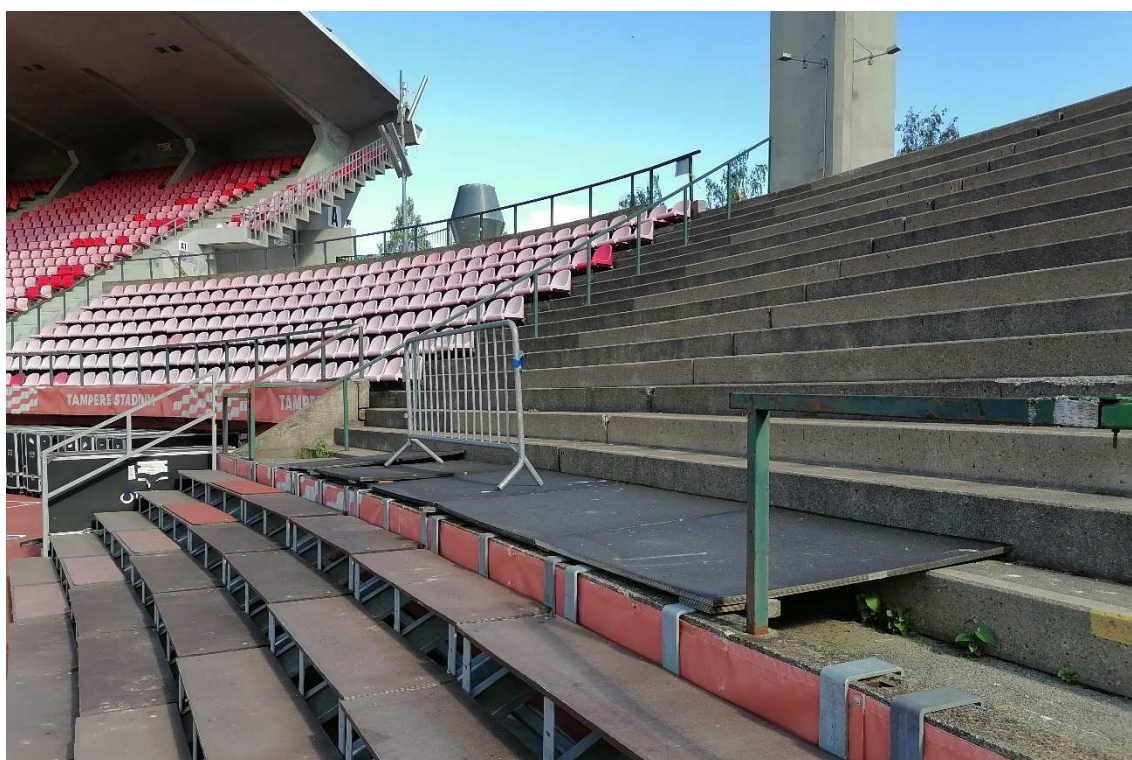
Kuva 104. Päätykatsomoiden siirrettävät portaat asennetaan tarvittaessa betonikatsomon ja kentän väliin. Leveissä portaissa käsijohde sijoitetaan jakamaan väylä maksimissaan 2400 mm levyisiin osiin.

Siirrettävät portaat ovat avonaiset, ja katsomolohkojen välille syntyy tasoeroja ja rakoja. Askelmien pinta on kumimattoa, jossa on erinomainen pito. Väliaikaisten portaiden askelmien nousu on 190 mm ja etenemä 400 mm. Askelrytmi ei siis ole sama kuin betoniportaissa. Siirrettävien ja kiinteiden portaiden välinen tasanne muodostetaan erillisistä vanerilevyistä. Vaneritaso joustaa astuttaessa ja pinta on liukas. Väliaikaisista, siirrettävistä rakenteista puuttuvat tummuuskontrastit ja korostukset tasoerojen reunoilla.

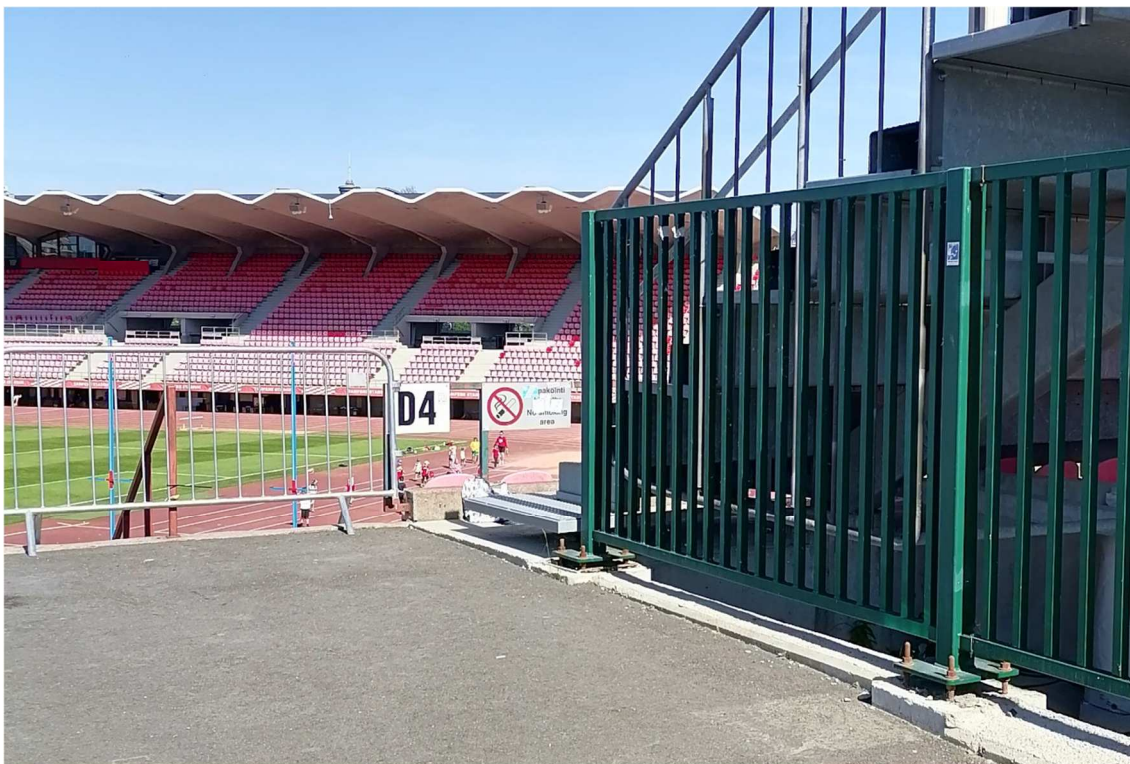
Kuva 107. Portaiden eteen tulee lisätä varoitusalueet ja niiden tummuuskont-rasteja tulee parantaa.

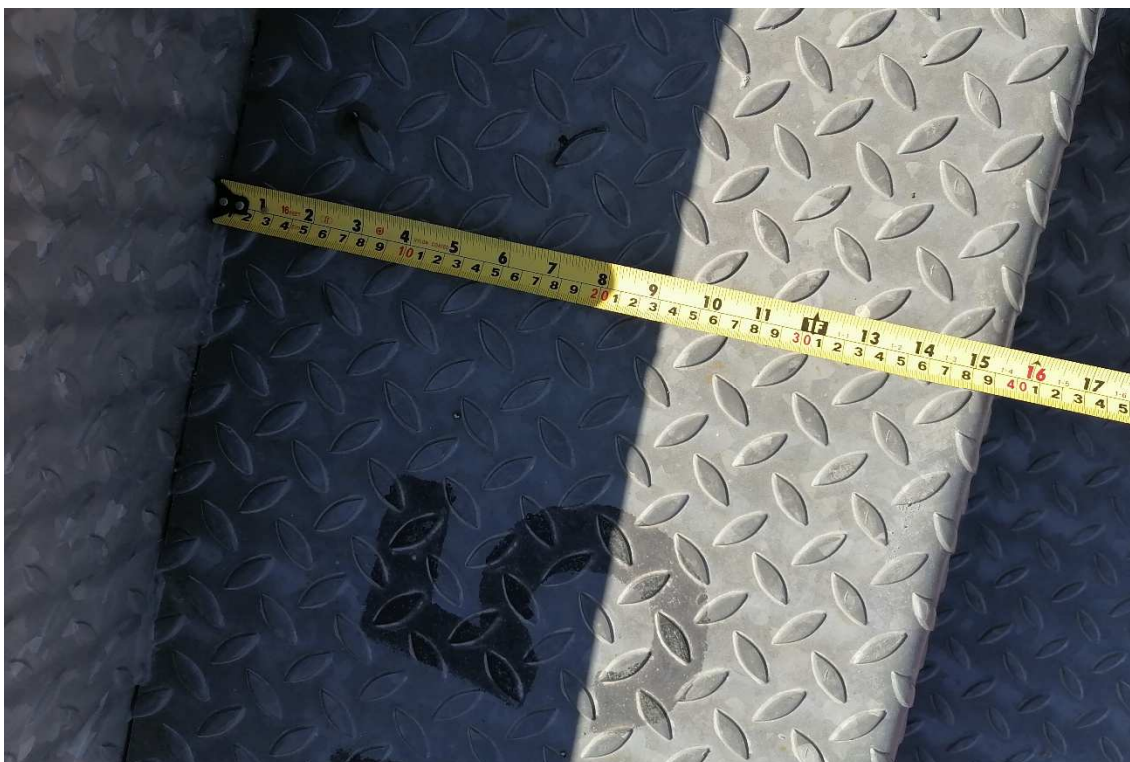
Kuva 108. Metallikatsomoiden porraskaskelmien etenemät vaihtelevat. Etureuna on pyöristetty ja rivinumerot haalistuneet.

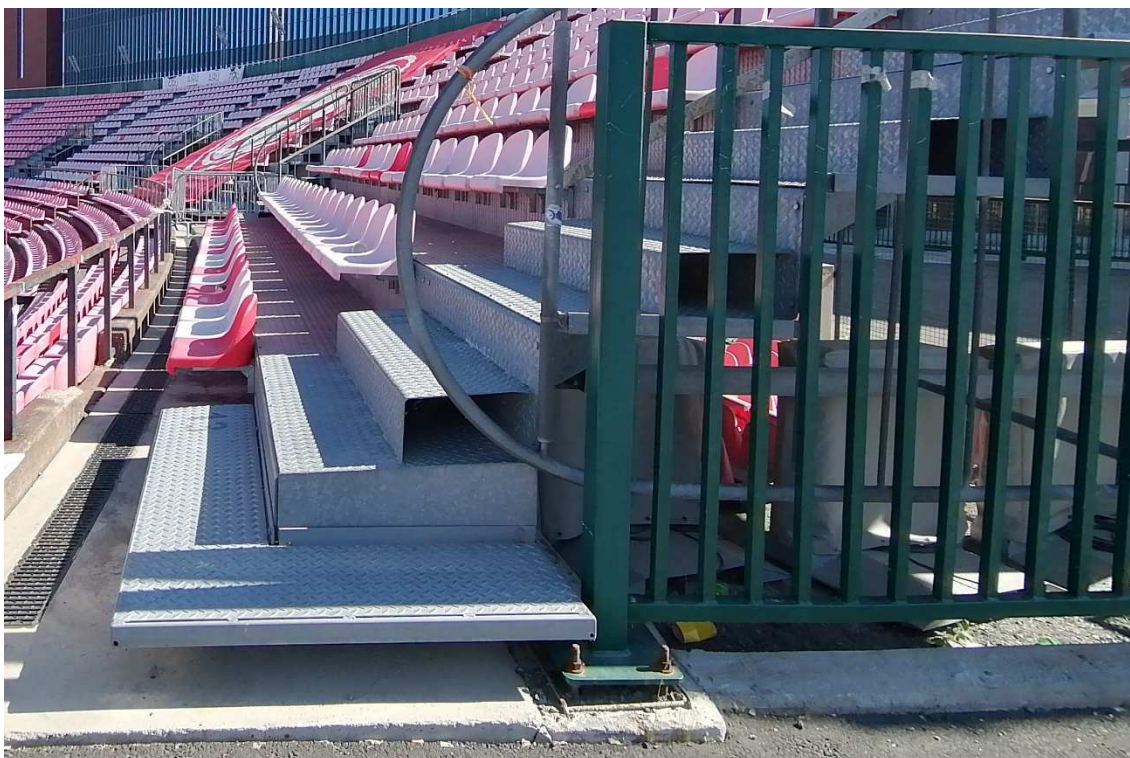
Metallisten yläkatsomoportaiden kulmat ovat terävät, heijastavat ja vaikeasti havaittavat. Askelmista puuttuvat kunnolliset tummuuskontrastit. Porras ei ala betonipinnan tasosta, vaan ensimmäisen askelman alle jää 150 mm tilaa. Avoin askelma luo kompastumisriskin. Katsomoiden alaosaan tulee asentaa vähintään 600 mm pitkä, tummuuskontrastiltaan ja tekstuuriltaan erottuva varoitusalue. Kulmat askelmissa korostetaan tummuuskontrastiraidalla ja samalla pyöristetään.

Kuva 109. Metalliportaiden alkamiskohtaa on vaikea havaita. Askelmien terävät kulmat, tummuuskontrastien sekä varoitusalueen puuttuminen ovat turvallisuusriskejä. Metallikatsomoissa on pyöreä käsijohte.

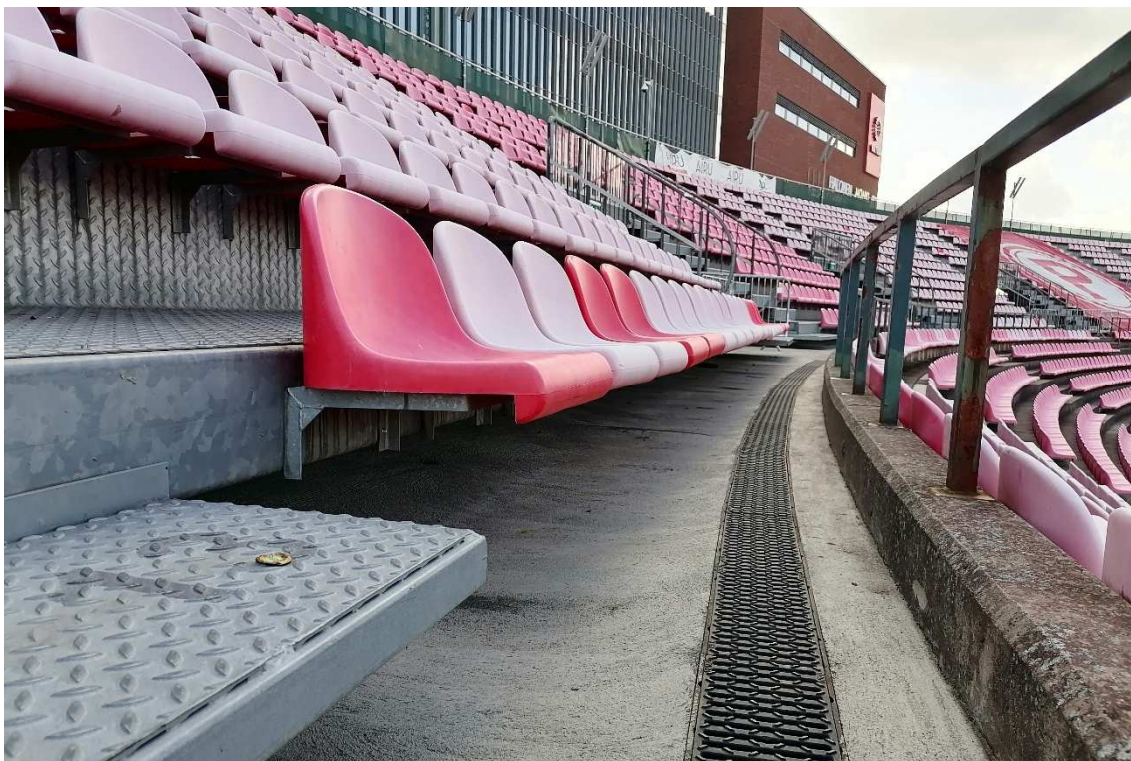
Kuva 110. D-katsomon ala- ja yläkatsomoiden välissä on avokaide.

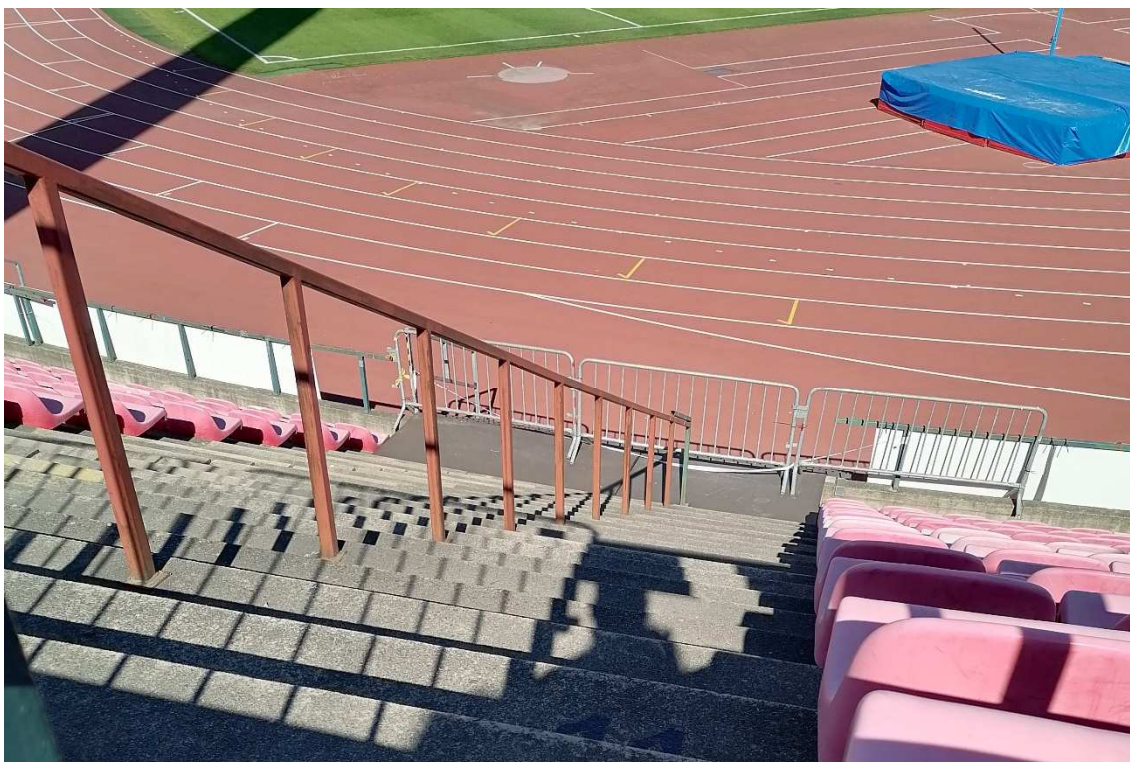
Kuva 111. Stadionin päätykatsomoissa on muutamia leveiden portaiden keskelle asennettuja kaiteita. Kiinteisiin kaiteisiin tulee lisätä kunnolliset käsijohteet.

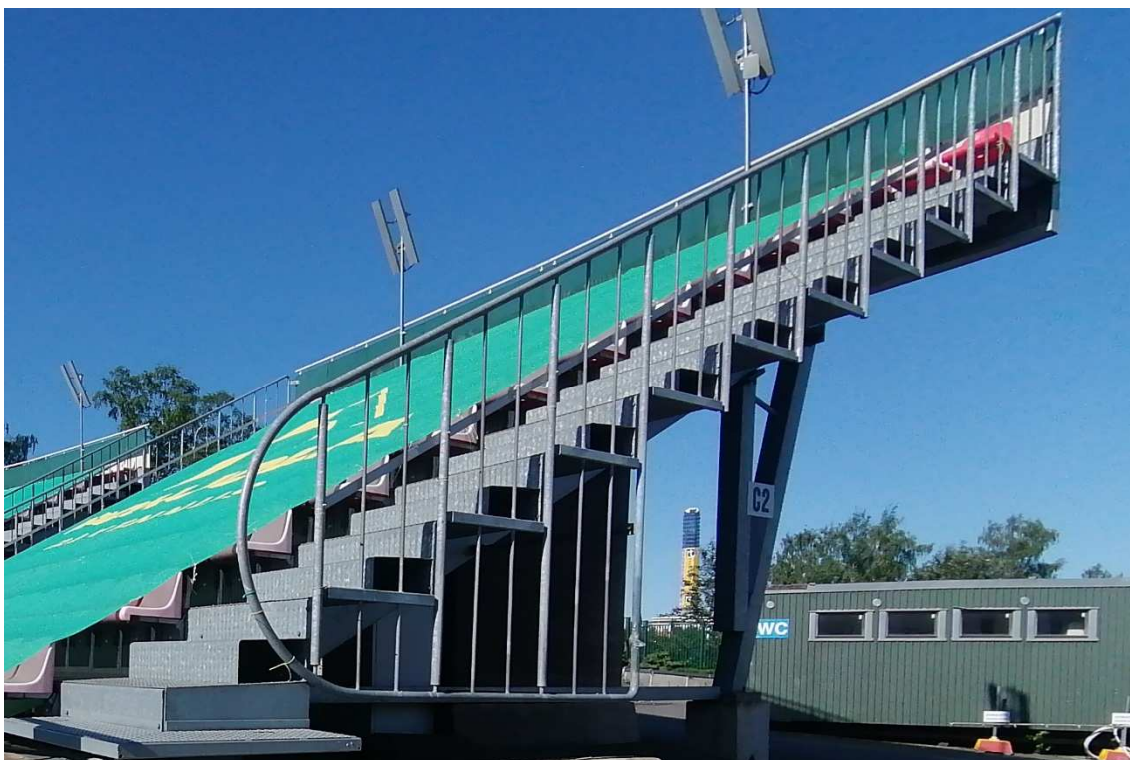
Kuva 112. Yläkatsomoiden takaosassa pinnavälit ovat mainosten ansiosta umpinaisia, mutta niissä tulee huomioida, että suojaosan tulee rikkoontuessaankin estää putoaminen. Turvavaatimusten tulee toteutua myös katsomon sivukaiteissa.

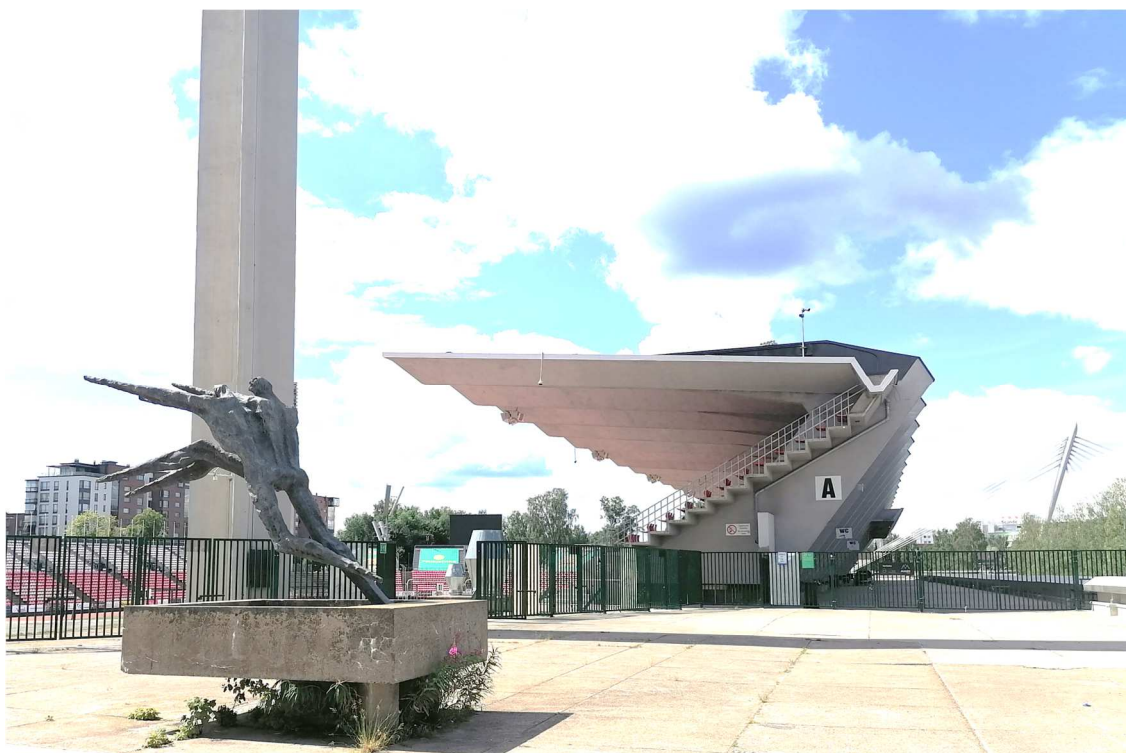
Kuva 116. A-katsomolle on helppo ja turvallinen saapua pääsisäänkäynnin kautta.

Kartoituksessa todettiin, että parhaiten rakennetun ympäristön esteettömyys- ja turvallisuusohjeistuksien ja -määräysten mukainen toimintaympäristö saadaan toteutettua A-katsomossa: sen sijainti on keskeinen sekä rakenteet ehjiä ja tasaisia. A-katsomon esteettömyyttä voidaan parantaa pienempien korjaushankkeiden avulla, sillä sen ympäristö ja kulkureitit ovat hyväkuntoisia ja helposti havaittavia. Sääsuojaus ja esteetön aistiympäristö voidaan toteuttaa parhaiten A-katsomossa, joten kartoituksessa suositellaan LE-katsomopaikkojen osoittamista katetuille sisääntulotasanteille.
