Rakennushistoriallinen selvitys Björknäsin huvila (Pättinniemi)

OPINNÄYTETYÖ
Joulukuu 2023

Rakennusarkkitehdin tutkinto-ohjelma

AVELIN, MELINA:
The Historic Building Survey of Björknäs' Villa (Pättinniemi)

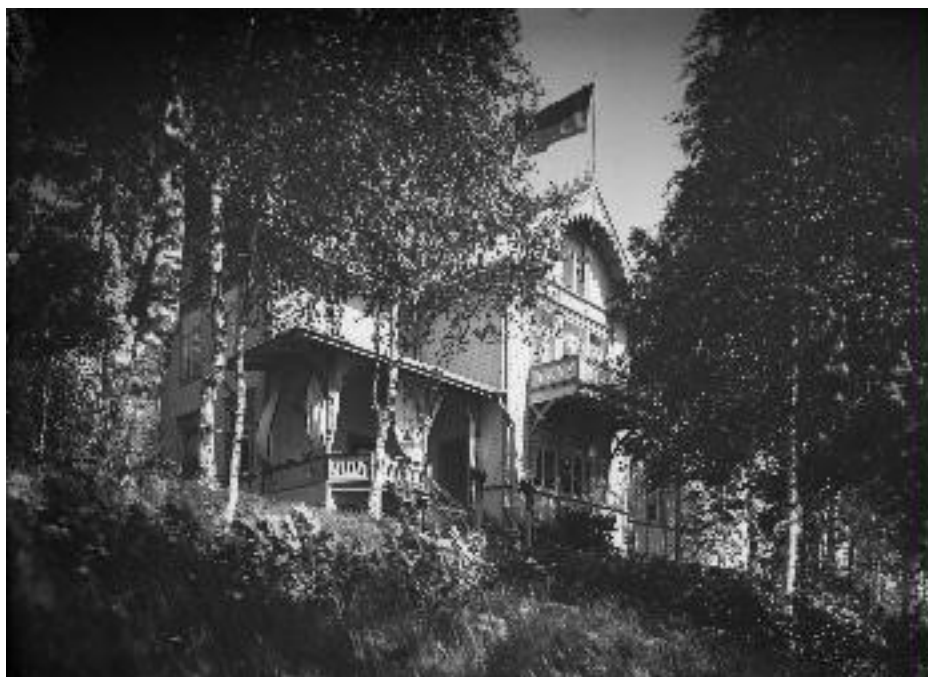
KUVA 9. Björknäs in huvila 1900-luvun alussa. N.d. Kuvaaja:
William Lomax. Tampereen museot.

Suurikokoinen kaksikerroksinen Björknäsin huvila rakennettiin tontin korkeimmalle kohdalle, metsittyneen niemen kärkeen. Rakennus edustaa uusrenessanssiin pohjautuvaa nikkarityyliä, mutta siihen on käytetty myös joitain jugendtyyliin pohjautuvia nyansseja. (Jaakkola 2008, 16). Tyyllisuuntauksista kerrotaan lisää selvityksen ”6 Rakennusten arkkitehtuuri”-osuudessa.

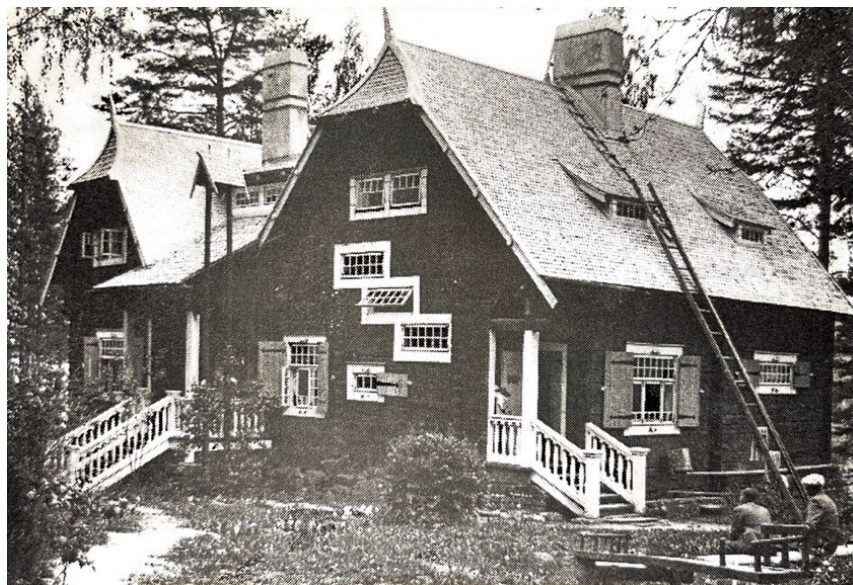
KUVA 10. Birger Federleyn suunnittelema Pirttilä.

Birger Federleyn suunnittelema tummahirsinen ja kymmenen huoneinen Pirttilä rakennettiin jo ennen maakauppoja tontille vuonna 1902 (Alajoki 1994, 75-76). Naapurihuvilat eroavat tyyliltään melko suuresti, vaikka ovatkin rakentuneet Hirviniemeen samoihin aikoihin. Pirttilä (kuva 10) on mahtipontinen ja omaa kansallisromantiikan piirteitä, kun taas Björknäs (kuva 11) on pitsihuvilamainen ja paljon koristeellisia yksityiskohtia omaava rakennus.

Vaikka Björknäs in huvilassa voi havaita joitakin jugend-tyylin piirteitä, se edustaa enemmän 1800-1900-luvun vaihteen suosittua nikkarityyliä. Kun siirryttiin 1900-luvulle, alkoi Suomessa yleistyä jugend-suuntaus, joka huvilarakentamisessa keskittyi tummiin hirsihuviloihin. Naapurissa sijaitseva Pirttilän huvila (kuva 10)

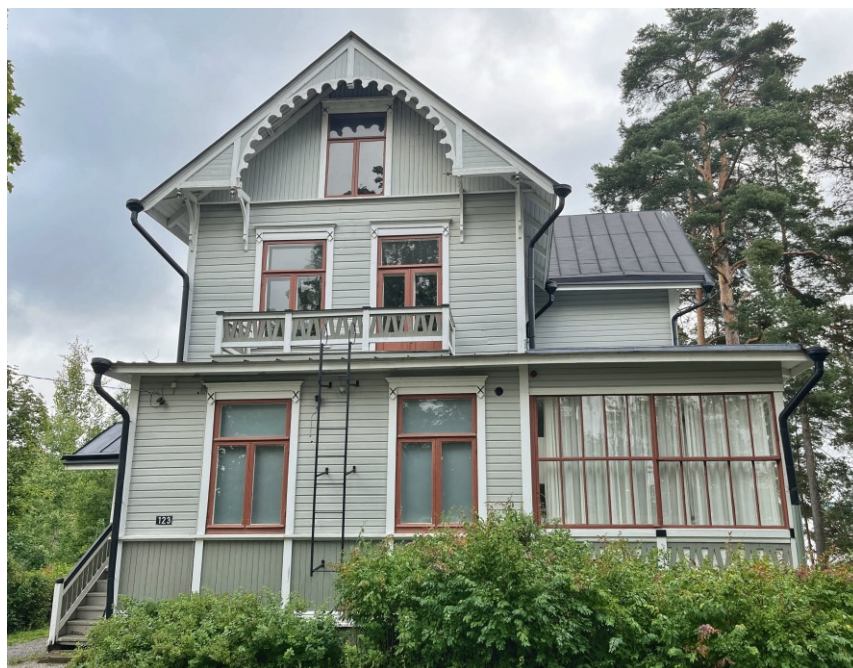
KUVA 11. Björknäsin huvila. (Kuva: Melina Avelin 2023).

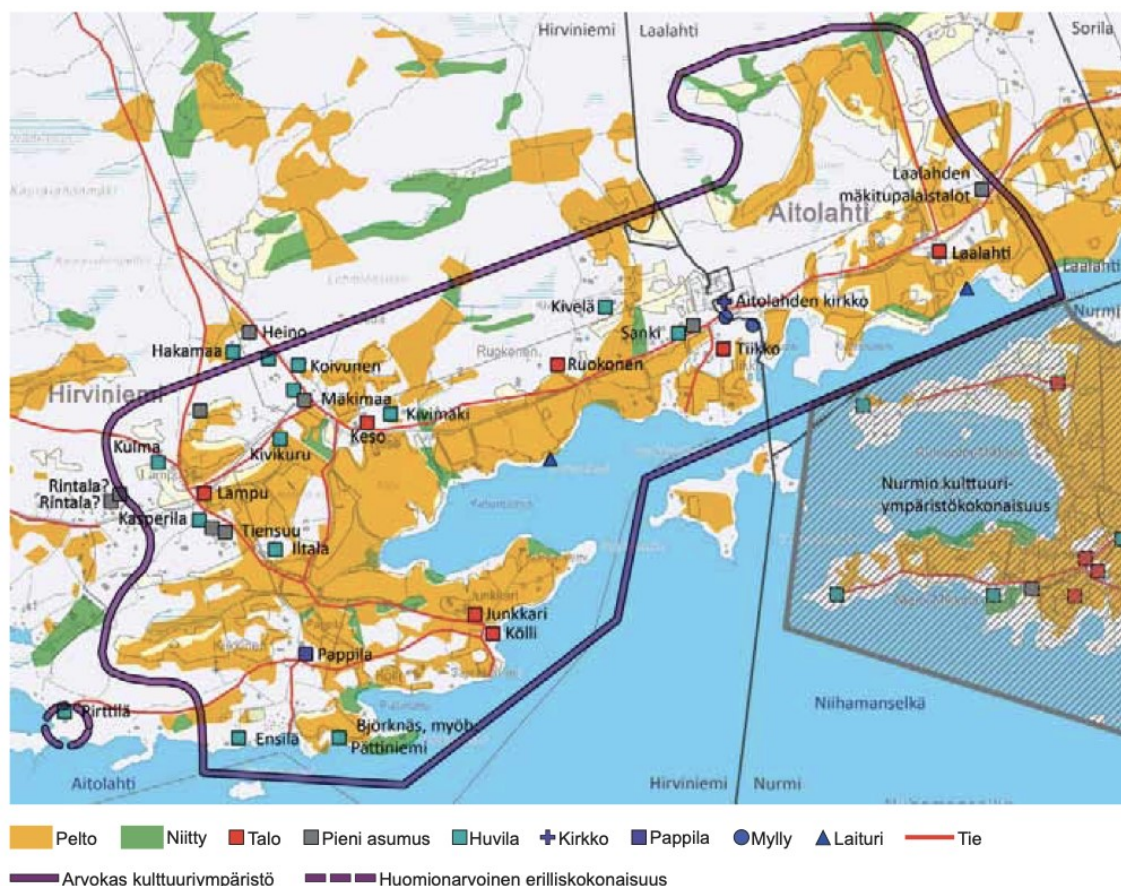
KUVA 12. Aitolahden 1920-luvun tilanne. (Tampereen kaupunki 2015, 170).

Myöhemmin 1920-luvulla huviloita oli alueella jo huomattavasti enemmän. Kiikkisestä lohkottiin jopa 20 tonttia asutuskäyttöön, mutta kartalle (kuva 12) on merkitty vain kulttuuriympäristöllisesti arvokkaimmat. (Tampereen kaupunki 2015, 170). Tiestö on muuttanut hieman reittiään 1800-luvun karttaan (kuva 8) verrattuna, mutta Björknäsin tontille ei vielä 1920-luvulla kulkenut kunnollista tietä. Itse huvilan pihapiiri oli niittyä. Kartalta huomattavaa on myös Aitolahden kirkon rakentuminen vuonna 1928.

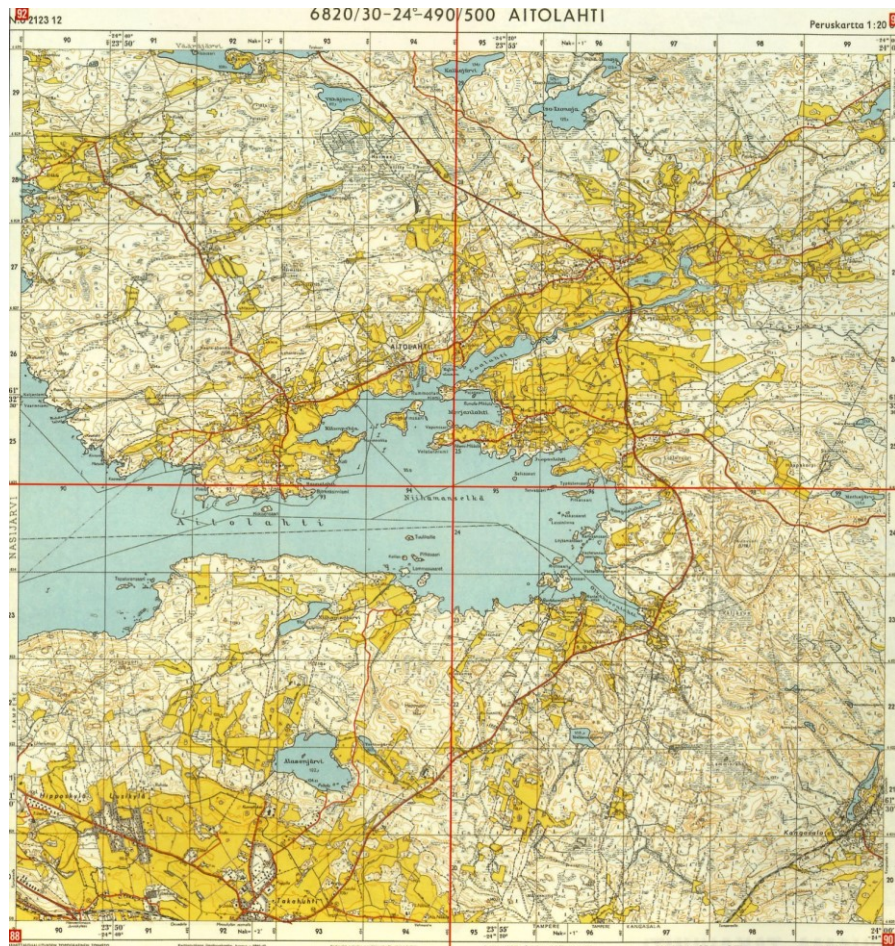
KUVA 13. Ote Aitolahden vuoden 1953 peruskartasta.

Vuoden 1953 peruskartassa (kuva 13) niemenkärki, jossa Björknäsin huvila sijaitsee, on nimetty Björknäsinniemi. Paikka tunnetaan nykyisin Pättinniemenä (Kouko ym. 2015, 87). Aitoniementien ja rannan väliset alueet ovat toistaiseksi säilyneet pääosin viljelyksessä, mutta Näsijärven rantaviivassa on metsää.

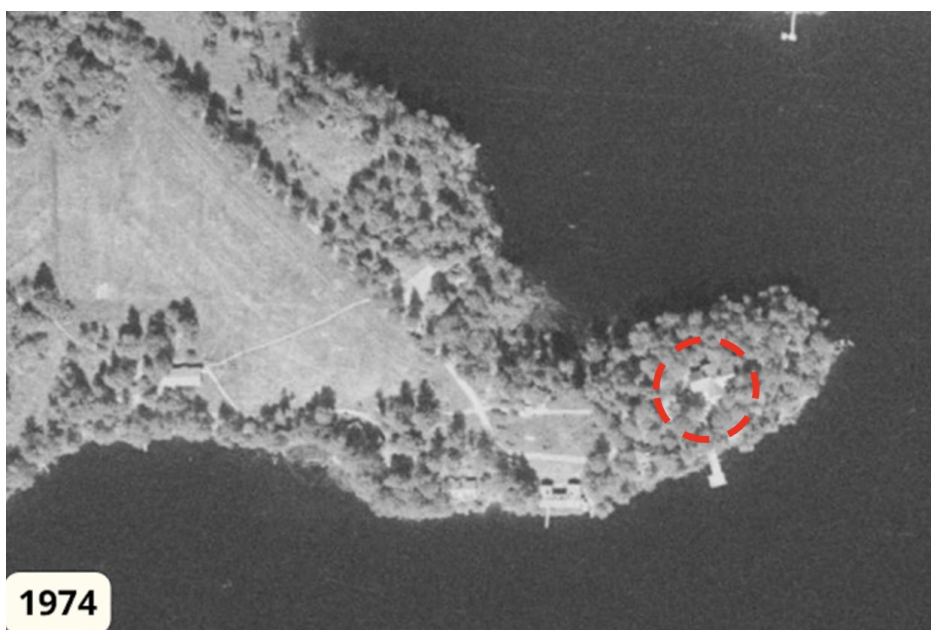
KUVA 21. Vuoden 1974 ilmakekuva huvilan alueesta (huvilan sijainti on merkitty punaisella ympyrällä). Pohjakuva Oskari-karttapalvelu.

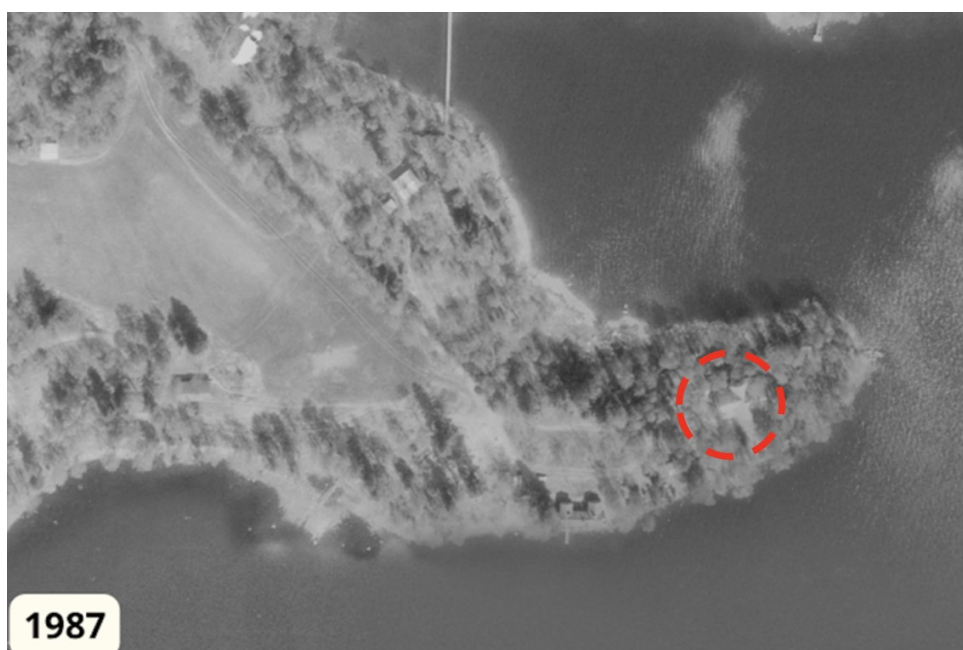
KUVA 22. Vuoden 1987 ilmakekuva huvilan alueesta (huvilan sijainti on merkitty punaisella ympyrällä). Pohjakuva Oskari-karttapalvelu.

Tutkiessaan kehittämistarpeita leirikeskuksen rakennuksille, toimikunta huomautti, että aluetta suunnitellessa oli otettava huomioon laajemmin seurakunnan omistamat lähialueet. Metsäpalstojen (kuva 22) kerrottiin mahdollistavan esimerkiksi partio- ja leirikoulutoiminnan sekä luontopolut. Suuren kenttäalueen kerrottiin sopivan monenlaisiin peleihin ja suurien tapahtumien järjestämiseen. Seurakunnan oman henkilökunnan käyttöön suositeltiin mieluummin Julkujärveä Pättinniemen sijaan. (Esitys Pättinniemen alueen kehittämiseksi 1987).

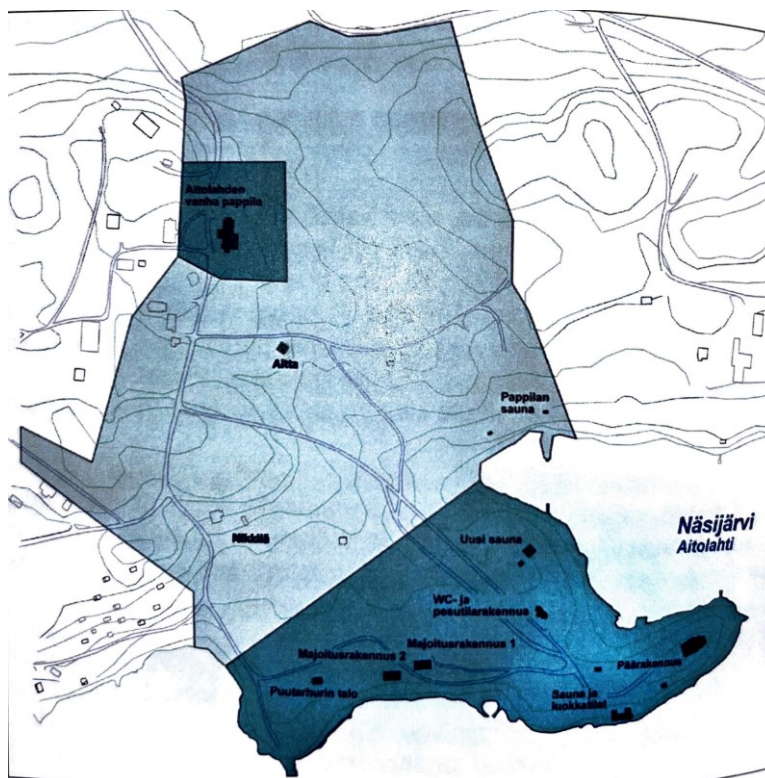
KUVA 26. Kartta alueista, jotka seurakunta halusi myydä tai säilyttää (säilytettävät alueet tumman vihreällä värillä). (Kirkkoneuvosto 16.6.2011).

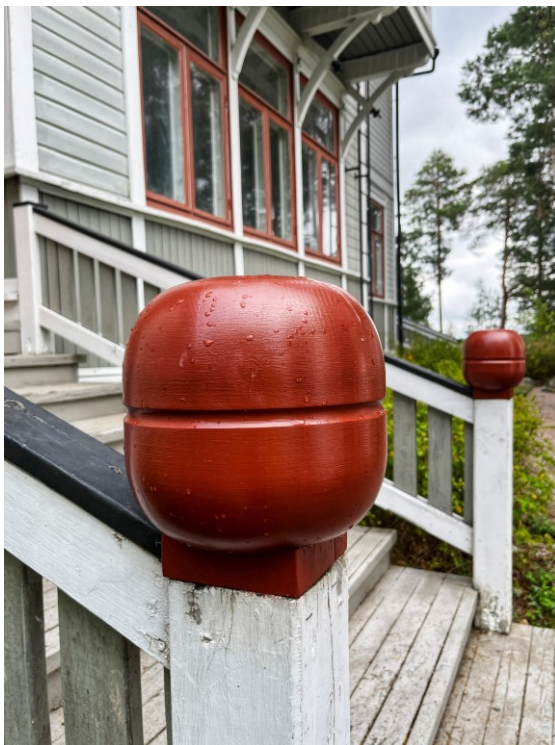
KUVA 27. Björknäsin huvilan
ulkoportaatt.

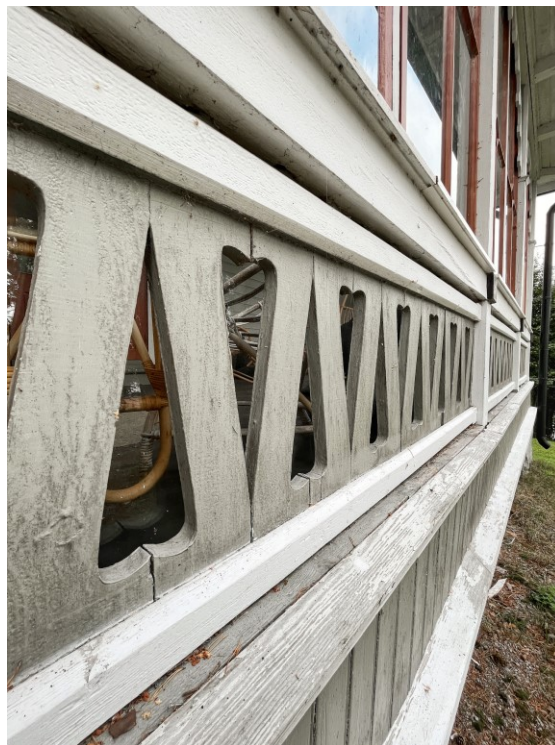
KUVA 28. Björknäsin huvilan
julkisivudetalji.

Nikkarityylille ominaisia ovat myös koristeelliset konsolit, peilinauhat räystään alla ja sorvatut koristeet ikkunoiden vuorilaidoissa. Kuten nikkarityylisissä puurakennuksissa yleensäkin, Björknäsin huvilassa ikkunan karmit ovat T-kirjainta muistuttavia ja niiden listoitukset on seinäpintaa tummempi (kuva 29). (Kalske 1999). Lisäksi vuorilaidoissa esiintyy musta rasti (kuva 30), joka löytyy myös huvilan kanssa samaan tyyliin suunnitellun leikkimökin ikkunoista. Samaa tyyliä on jäljitelty myös peruskorjauksen myötä rannassa sijaitsevassa Hyttylän saunassa.

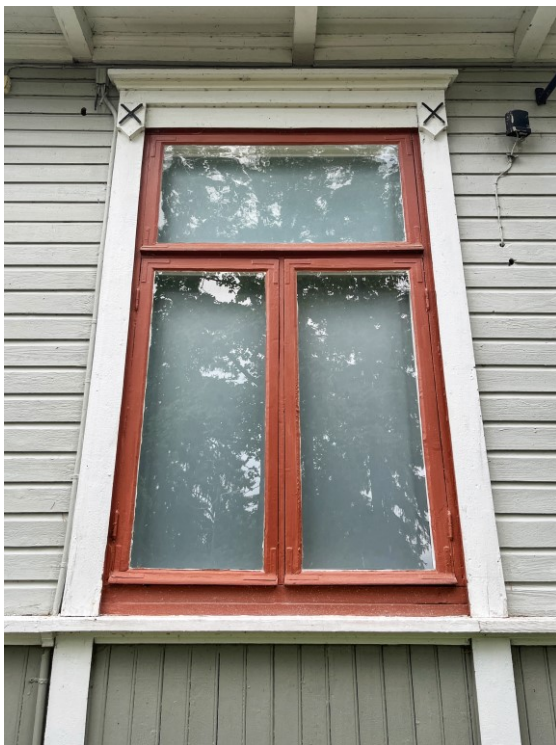
KUVA 29. Björknäsin huvilan
ikkuna. (Kuva: Melina Avelin 2023).

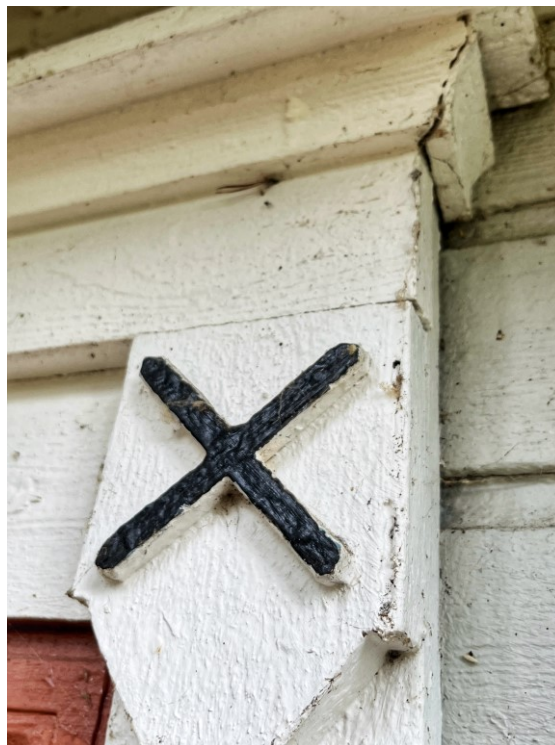
KUVA 30. Björknäsin huvilan
ikkunadetalji.
(Kuva: Melina Avelin 2023).

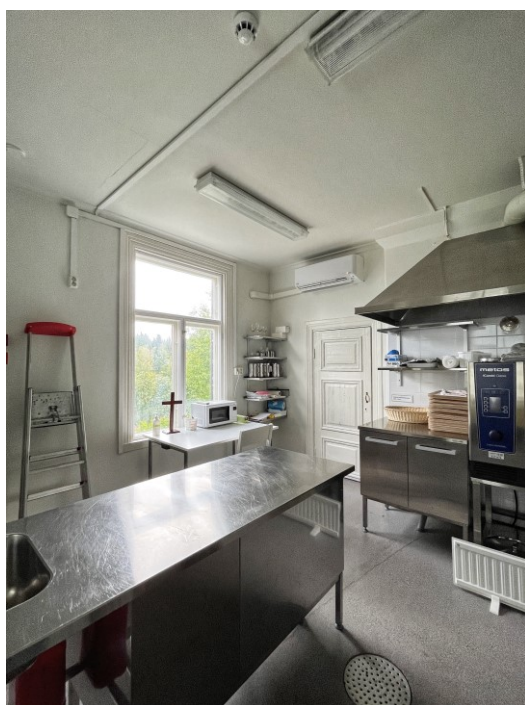
Alakerran keittiö (kuva 32) on suunniteltu palvelukeittiötyyliin. Siellä voidaan valmistaa esivalmistettuja aterioita vieraita varten. Keittiössä on valmius kylmäsäilytykseen, ruuan lämmitykseen ja tiskaamiseen. Huoneessa on myös työpöydällä varustettu pieni toimistopiste (kuva 31). Kuivasäilytystä varten portaiden alla on varastotilaa. Kolme suurta ikkunaa tuovat tilaan runsaasti luonnonvaloa, ja laitteiden sijoittelulla on saatu aikaan tilava työskentelyalue. Jätkikäteen tilaan on asennettu myös ilmalämpöpumppu.

KUVA 31. Björknäsin huvilan keittiö ja toimistopiste.
(Kuva: Melina Avelin 2023).

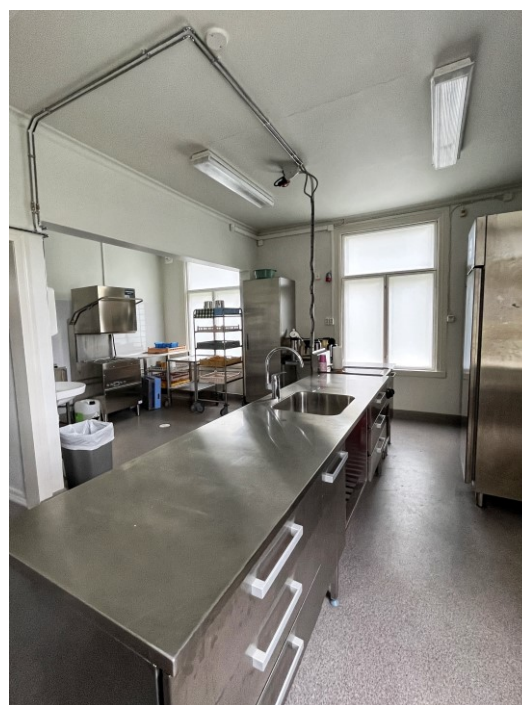
KUVA 32. Björknäsin huvilan keittiö ja tiskauspiste.
(Kuva: Melina Avelin 2023).

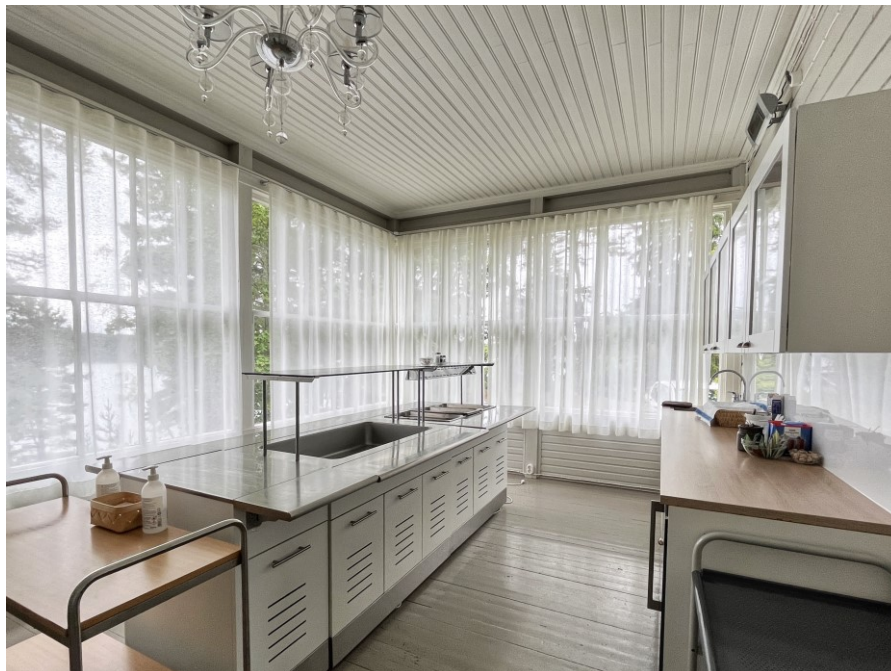
Keittiöstä veranalle (kuva 33) kuljetaan käytävän kautta, jonka yhteydessä on pieni varasto. Veranta on ulkoseinien osalta kauttaaltaan ikkunalasitettu yksikerroksisilla lasilla, jonka lisäksi tilassa on ulko-ovi. Valoa tulee veranalle paitsi ikkunoista myös huoneen keskellä sijaitsevasta valaisimesta. Tila on ruuantarjoilukäytössä. Itse tarjoilutaso on kierrettävä, joka helpottaa huoneessa kulkua.

KUVA 33. Björknäsin huvilan veranta. (Kuva: Melina Avelin 2023).

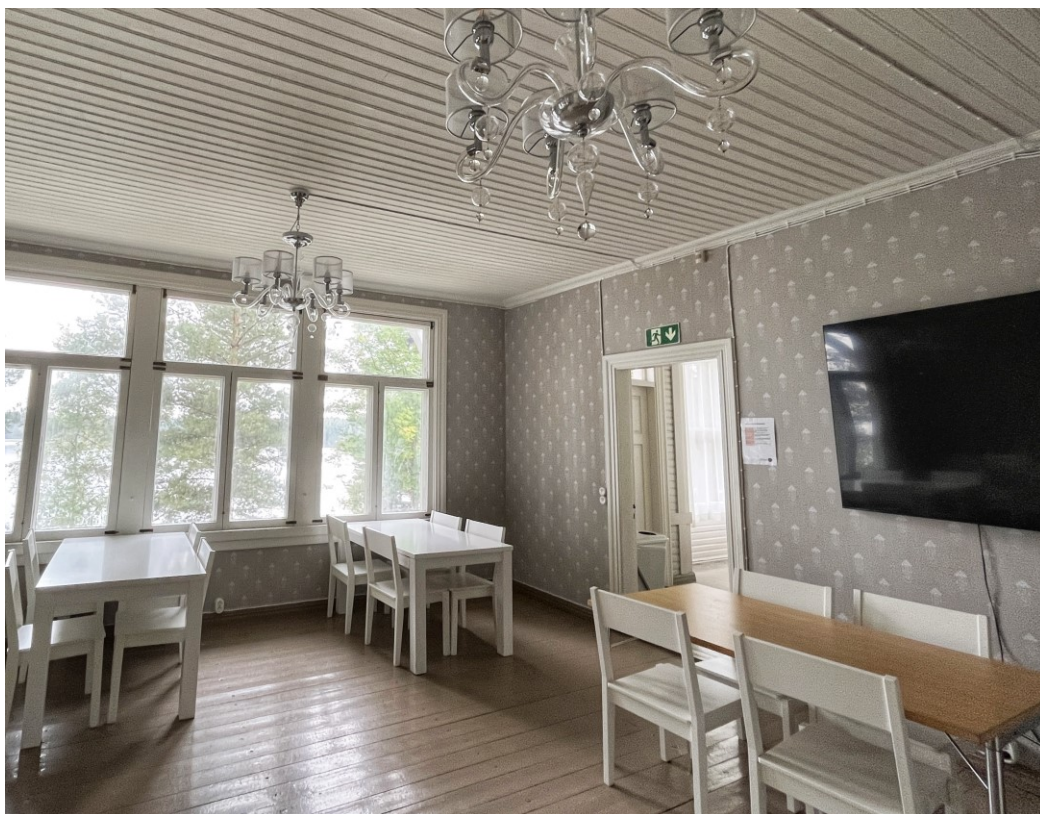
Verannalta on kulku alakerran suurimpaan huoneeseen (kuva 35), joka on ruokailu- ja kokoontumiskäytössä. Luennointia ja muita esityksiä varten seinään on asennettu suuri tv-näyttö. Istumapaikkoja oli vierailuhetkellä elokuussa 2023 sisustettu kahdellekymmenelle ruokailijalle. Tilaan olisi kuitenkin mahdollista mahdollistaa enemmänkin vierailijoita. Luonnonvaloa huoneeseen saadaan kolmesta toisissaan kiinni olevista ikkunoista, jonka lisäksi katossa oli kaksi samanlaista valaisinta kuin verannalla. Valaisimilla ei pyritä kopioimaan vanhaa tyyliä, mutta niiden olemus on sama (Kettunen 2022). Toinen vaihtoehto suunnitteluvaiheessa oli kristallikruunut, mutta niissä olisi ollut pienempi valoteho ja suurempi sähkönkulutus (Kettunen 2022).

KUVA 35. Björknäs in huvilan suurin ruokailuhuone. (Kuva: Melina Avelin 2023).

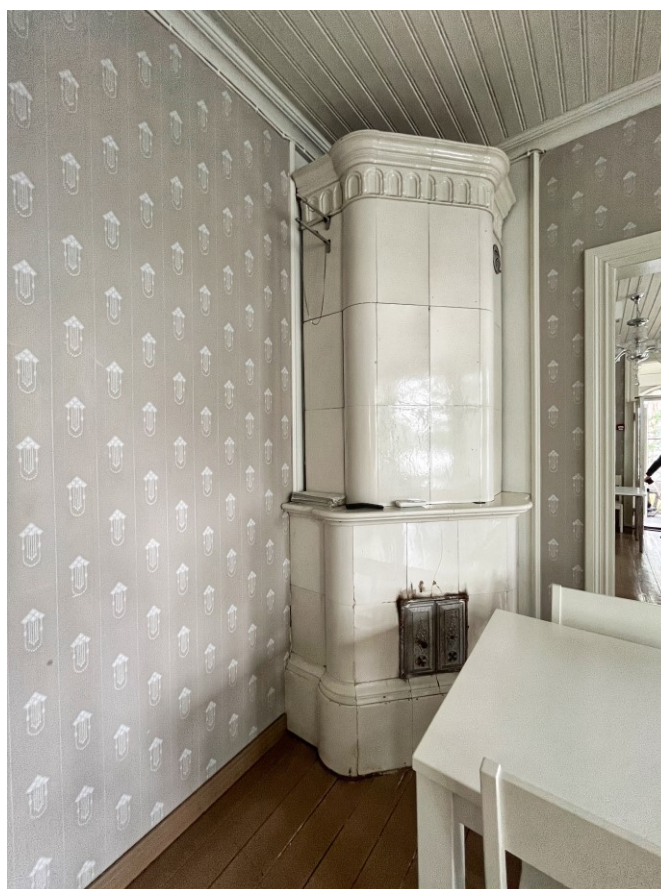
Ruokailutila on suoraan yhteydessä toiseen vastaavaan huoneeseen melkein kolmen metrin levyisen aukon kautta. Molemmissa tiloissa on kaakeliuunit (kuva 36). Huvilaa ei kuitenkaan enää lämmitetä puilla, ja paloturvallisuussyistä tulisijat eivät ole käytössä. Lämmitysmuotoina koko rakennuksessa ovat sähkö ja kaksi ilmalämpöpumppua.

Historialliset kaakeliuunit (kuva 36 & 37) tuovat tunnelmaa, vaikka ne eivät ole enää käytössä. 1800-luvun alussa nämä uunit olivat tyyppillisesti valkoisia, ja niissä oli koristeena empiretyyliin liittyviä aiheita. (Kettunen 2022). Vaikka nämä kaakeliuunit eivät enää lämmitä tilojaan, niiden arvo nousee niiden historiallisen ja taiteellisen merkityksen myötä. Ne eivät ainoastaan lisäävät tunnelmaa tiloihin, vaan kertovat myös tarinaa menneistä ajoista, niiden käyttötarkoituksista ja aikansa estetiikasta.

KUVA 36. Björknäs in huvilan suurimman ruokailuhuoneen kaakeliuuni. (Kuva: Melina Avelin 2023).

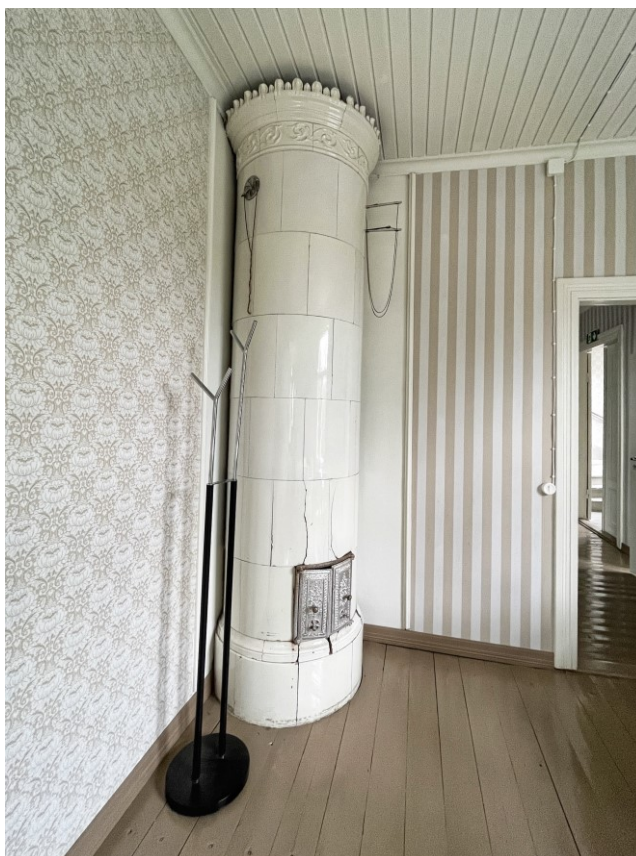
KUVA 37. Björknäsin huvilan pyöreä kaakeliuuni. (Kuva: Melina Avelin 2023).

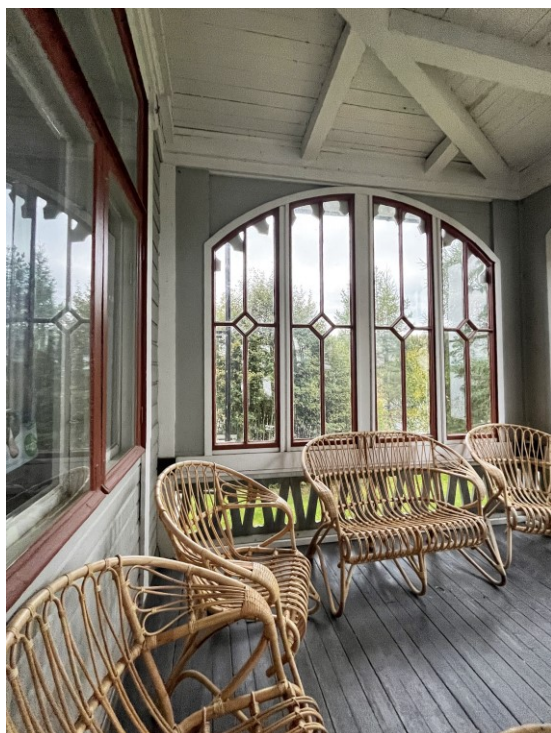
Alakerran kokoontumishuoneiden itäpuolelta on kulku lasikuistille (kuva 40) pariovien kautta. Kesällä 2022 kuistille tehtiin uudet portaat ja sen ikkunat uusittiin. Ikkunapokat valmistettiin tilaustyönä puusepällä. (Kettunen 2022). Tilaa käytetään oleskelu- sekä kokoontumistilana ja sinne on sisustettu nojatuoleja, riipputuoleja ja säkkituoleja. Ikkunalaseista näkyy sisään julkisivun nikkarityyliset koristeet ja hammasreunukset (kuva 41). Kuisti on aiemmin ollut ulkotilaa, mutta lasitus lisättiin seiniin viimeisimmän peruskorjauksen yhteydessä.

KUVA 40. Björknäsin huvilan lasikuisti ja nojatuolit. (Kuva: Melina Avelin 2023).

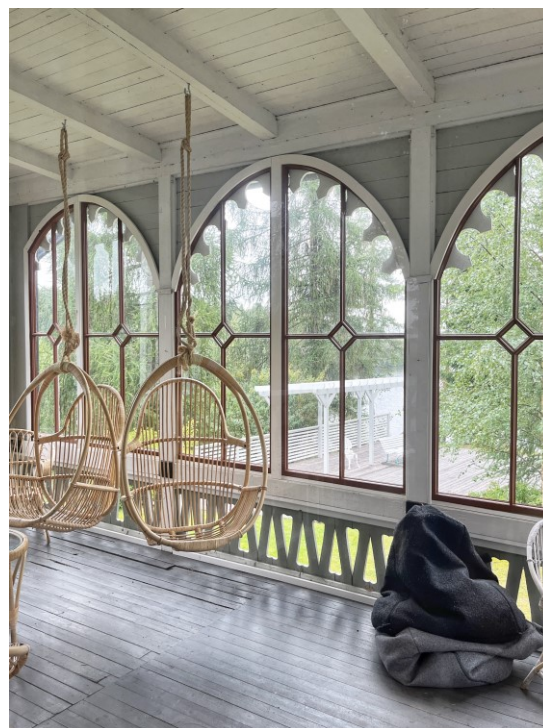
KUVA 41. Björknäsin huvilan lasikuistin ikkunat. (Kuva: Melina Avelin 2023).

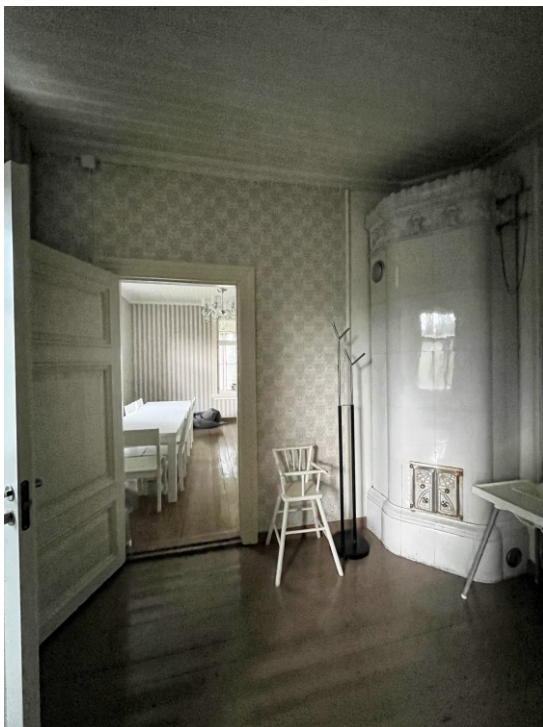
Pienimmästä alakerran ruokailuhuoneesta on yhteys aulaan (kuva 42). Aulasta on kulut lisäksi tuulikaappiin, jälkikäteen syksyllä 2022 lisättyyn wc-tilaan, varastoon sekä suurimpaan ruokailuhuoneeseen. Myös aulassa on käytöstä poistettu puulla lämmitettävä kaakeliuuni. Aula toimii tällä hetkellä läpikulkutilana ja osittain myös tuolivarastona (kuva 43). Jos huvilassa järjestetään suurempia juhlia, pöytiä on mahdollista kattaa myös aulan puolelle.

KUVA 42. Björknäsin huvilan
aula ja kaakeliuuni.

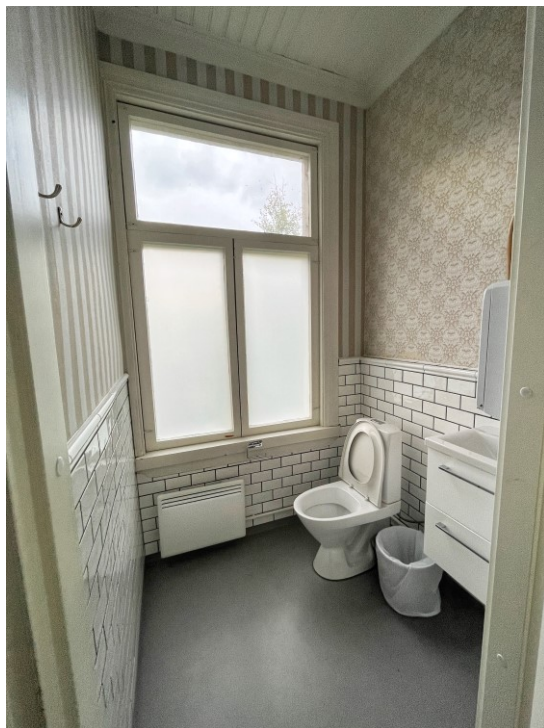
KUVA 44. Björknäsin huvilan
alakerran wc.

Huvilassa ei ole alun perin ollut sisä-wc:tä, mutta aulan yhteyteen on jälkikäteen rakennettu pieni vesikäymälä (kuva 44). Koska wc on rakennettu jälkikäteen, siinä on tilaan ja käyttötarkoitukseen nähden suuri ikkuna. Vaikka huoneessa on suuri ikkuna, sen alempien lasiosien huurteisuutta on lisätty yksityisyyden säilyttämiseksi. Tämä ratkaisu on tärkeä erityisesti tilan käyttömukavuuden kannalta. Ero huurteisuuden määrässä on havaittavissa vertaamalla kuvia 44 ja 45 keskenään.

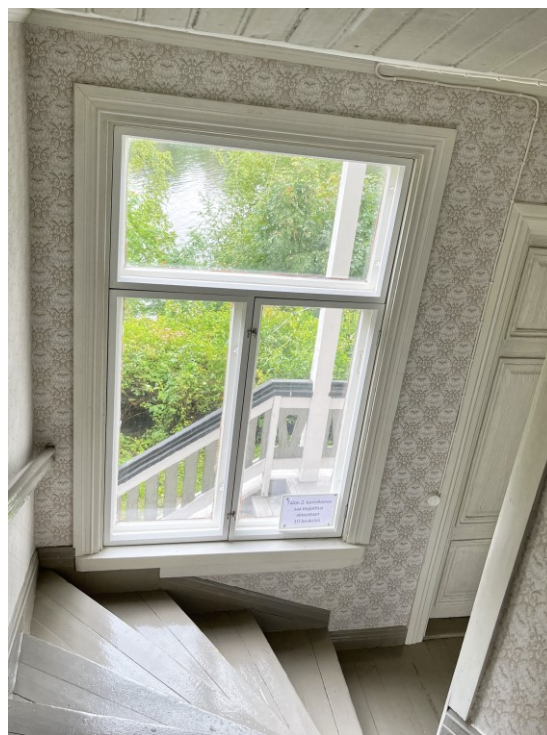
KUVA 45. Björknäsin huvilan
tuulikaappi.

Myös wc:n viereinen tuulikaappi (kuva 45) on valoisa tila samanlaisen ikkunan ansiosta. Tuulikaapista pääsee etenemään yläkertaan suoraan portaita pitkin. Samasta tilasta on yhteys myös alakerran aulaan ja edelleen kokoontumistiloihin.

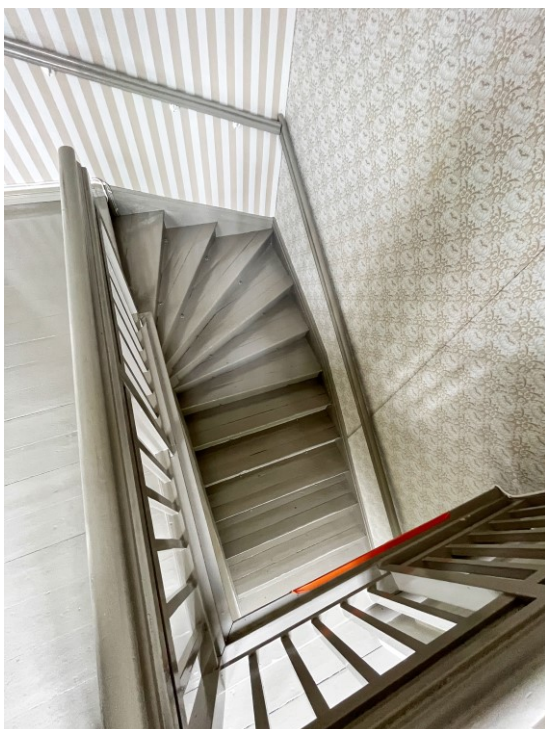
KUVA 46. Björknäsin huvilan portaikko.
(Kuva: Melina Avelin 2023).

Yläkerran aulatiloihin (kuva 47) noustaan portaita pitkin (kuva 46). Portaissa on koukut maton kiinnittämistä varten, mutta mattoa ei ollut asennettu niihin peruskorjauksen yhteydessä. Aulan lattia ja portaat ovat vaaleanharmaita, ja niissä on kunnostettu vanha lankku samaan tyyliin kuin muissa huvilan lattioissa. Portaiden käsijohde on kiinnitetty seinään. Molemmissa aulatioissa on kaakeliuunit (kuva 48).

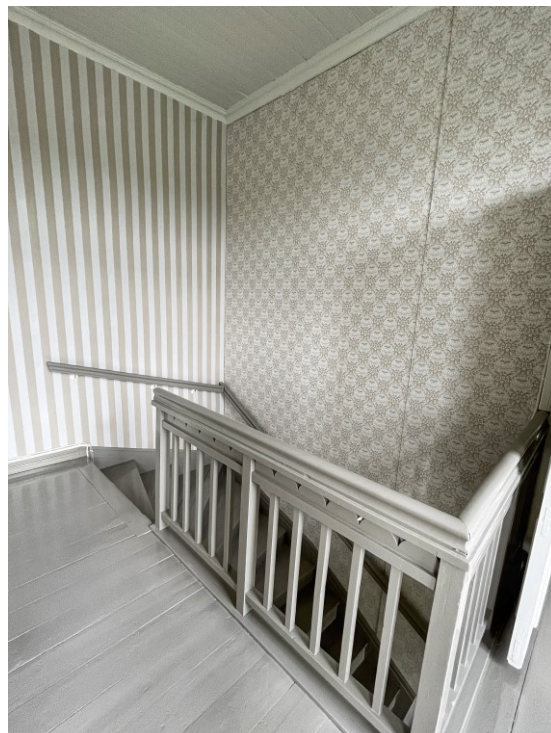
KUVA 47. Björknäsin huvilan yläkerran aula.
(Kuva: Melina Avelin 2023).

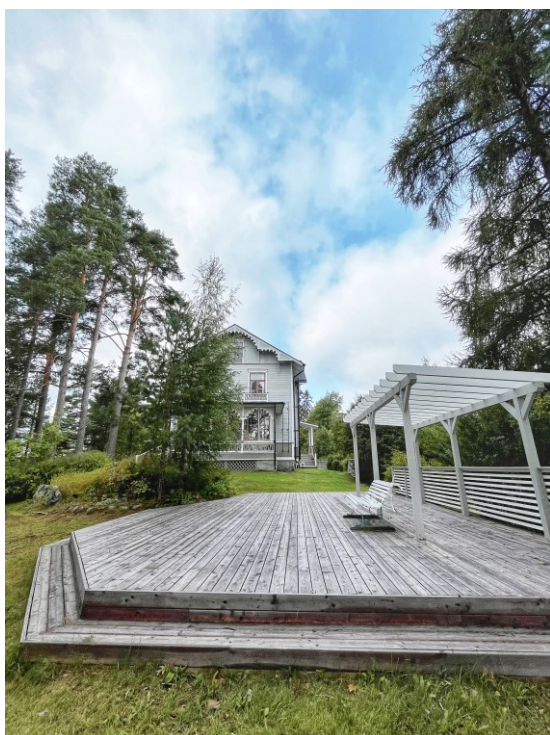
KUVA 59. Huvilan lehtikuusesta ra-
kennettu patio.
(Kuva: Melina Avelin 2023).

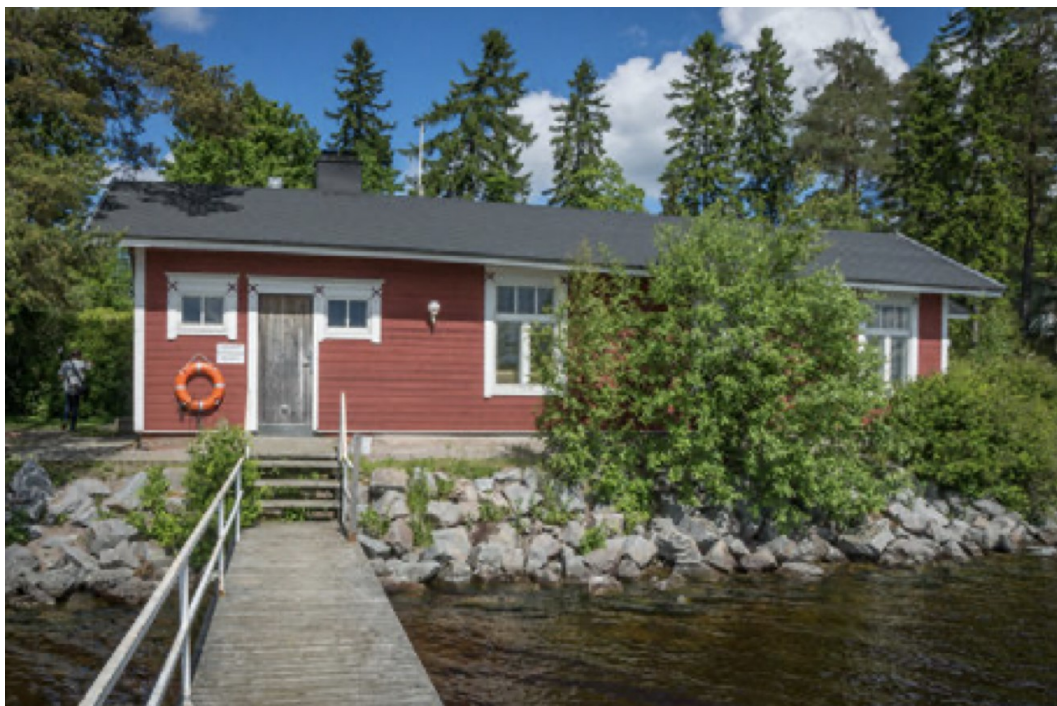
KUVA 62. Sauna ennen 2021 peruskorjausta. Kuva: Pasi Vierimaa.
(Arkkitehtitoimisto Neva Oy 2015).

Vuonna 2018 Björknäsin huvilan julkisivut maalattiin. Lisäksi samassa pihapiirissä sijaitseva, aikaisemmin punainen rannassa sijaitseva Hyttilän sauna, sai saman värityksen huvilan kanssa. Samalla uusittiin myös saunan katto, sillä sen rakenteissa havaittiin vesivuotoa ja lahovauriota. (Kääriäinen 2018).

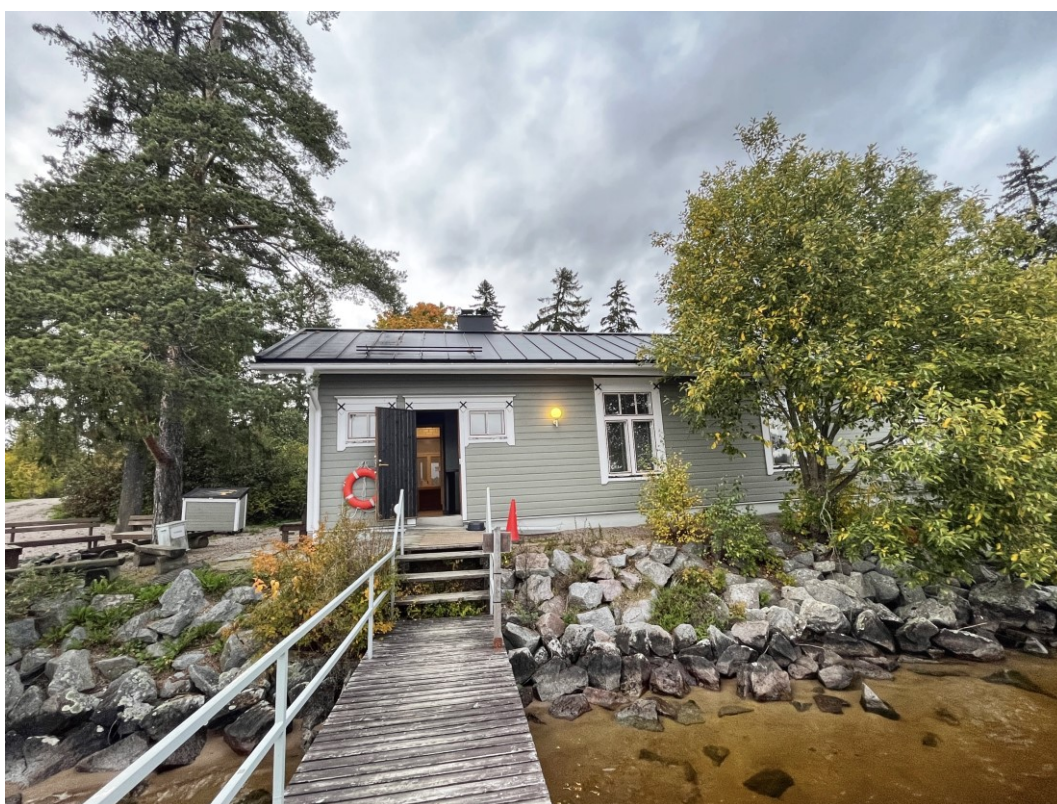
KUVA 63. Sauna peruskorjauksen jälkeen. (Kuva: Melina Avelin 2023).
