Uusrenessanssin loistoa

Maalausliike S. Koskinen 1883–1908

Opinnäytetyö

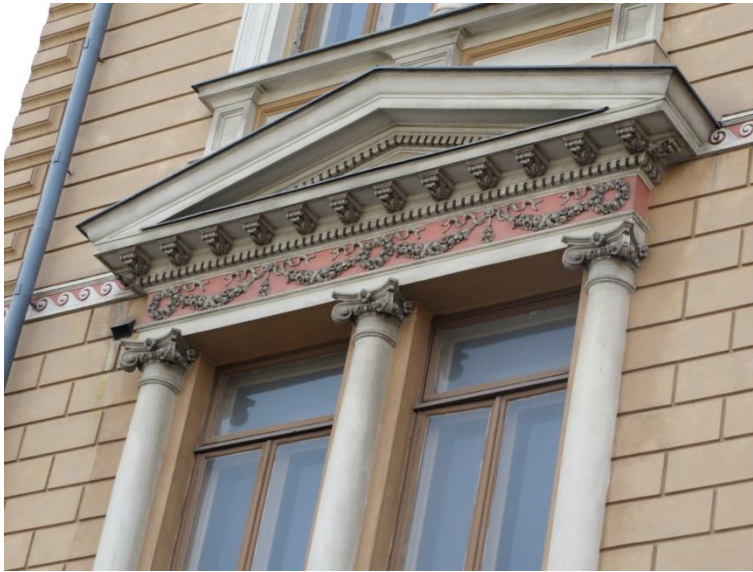
Kuva 1. Julkisivun kipsikoristelua Juseliuksen talossa.

Kivirakennusten julkisivut usein rapattiin ja koristeltiin runsaasti (Kailan 1987, 51). Rappaamalla rakennukseen saatiin koristeellista kolmiulotteisuutta, kun runsaat ja monimuotoiset listoitukset kiersivät ikkunoita ja ovia. Kerrosten välit katkaistiin leveillä vaakasuorilla listamaisilla profiileilla. Rakennuksen nurkat sekä yleisesti myös ensimmäisen kerroksen seinäpinnat olivat rappaamalla harkotetut. Harkkomuotoja käytettiin myös ikkunoitten ja ovien ympärillä, jossa ne seurasivat kauniisti aukkojen kaarevia tai kulmikkaita muotoja. Lisäksi rappaamalla voitiin tehdä hammastuksia, joita näkee mm. räystäiden ja parvekkeiden alla. Vuosisadan loppua kohden mentäessä koristelut lisääntyivät entisestään, kun runsaat kipsikoristeet täyttivät rakennusten seinäpinnat (Viljo 1989, 79). Kipsikoristeiden aiheita olivat mm. akantuslehdet, jotka koristivat konsoleja, festoonit ikkunoiden yläpuolella ja korinttilaiset sekä joonialaiset kapiteelit pilastereissa ja pylväissä (Kuva 1). 1890-luvulla alettiin rapatun pinnan lisäksi käyttää myös puhtaaksimuurausta (Kaila 1987, 54), tosin tällöinkin nurkat ja kerrosten välit profiloitiin samalla tavalla kuin kokonaan rapatuissa rakennuksissa. Kaila (1987, 54) nimittää tätä tyyliä uustiiligotiikaksi, jonka hyvänä esimerkkinä on mm. Inhan ruukin kartano Ähtärissä (kuva 2).

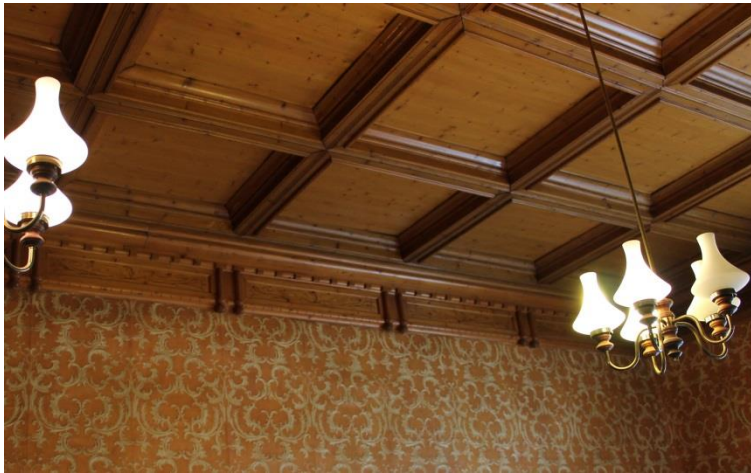
Kuva 4. Brahegårdenin konttorin kasettikatto Kristiinankaupungissa.

Uusrenessanssiajan tyypillisiä sisäkattoja olivat myös renessanssipalatteista tulleet ruuduin kohokuvioidut kasettikatot (Kuva 4), erityisen suosittuja ne olivat juhla- ja ruokasaleissa (Koskinen & Hagelstam 2006, 33). Kasettikatot tehtiin tummaksi petsatuista puupaneeleista ja -listoista. Listoitusta jatkettiin jonkin verran myös seinän puolelle, jolloin niihin voitiin laittaa mm. puusta valmistettuja koristeita ja hammastuksia.

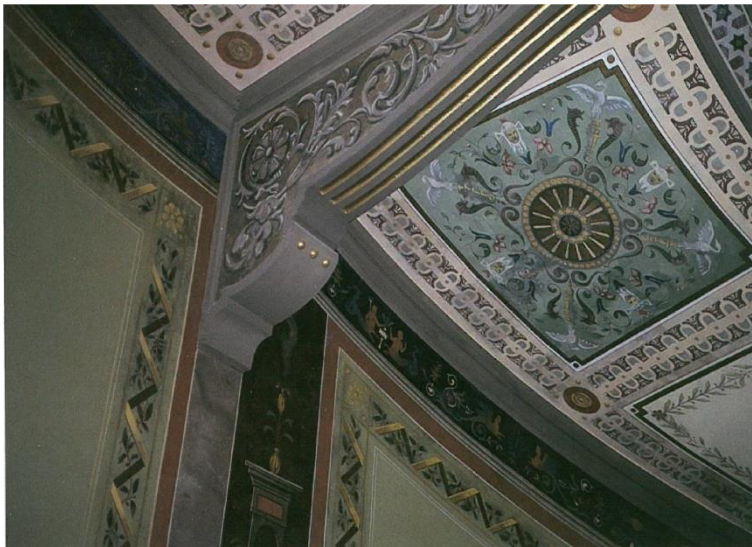
Kuva 5. Porrashuoneen näyttävät koristemaalaukset (Tarjanne 2007, 19).

Näyttävimmät seinäpintojen maalaukset olivat kerrostalojen porrashuoneissa (Kuva 5) sekä julkisten tilojen juhlasaleissa ja portaikoissa (Kailan 1989, 20). Selvästi on huomattavissa, että yksityisten asunnoissa seinäpinnoissa suosittiin tapetteja, mutta porraskäytävät sekä julkistenrakennusten salit ja eteiset olivat yksinomaan maalattuja.

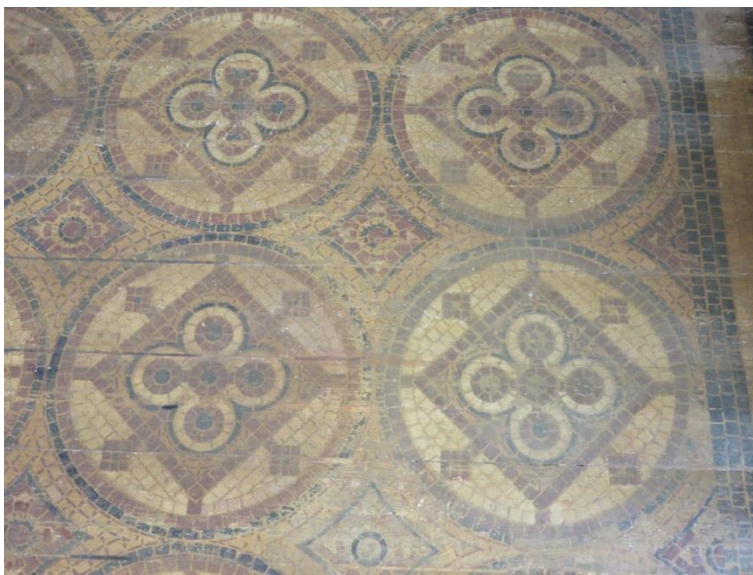
Kuva 6. Lattian sablonimaalaus Koskisen talossa.

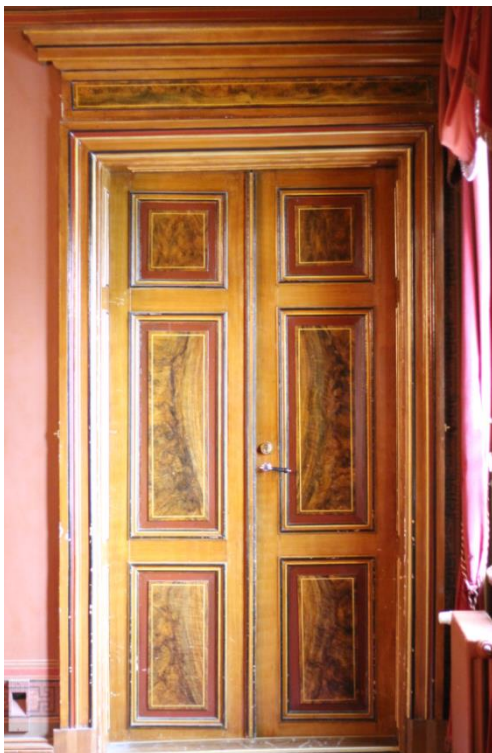
Kuva 7. Eri puulajeilla ja väreillä koristeltu salin pariovet Brinkkalan talossa.

1880-luvulla rakennusten ulko- ja sisäovet olivat lähes yksinomaan voimakkaasti profiloituja kolmi- tai viisipeilisiä peiliovia (Kaila 1989, 20). Oviaukot suurenivat, joka lisäsi pariovien käyttöä sisääntulo-ovissa sekä tärkeimmissä huoneissa. Lisäksi ylimmät peilit voitiin korvata laseilla, joihin oli syövytetty koristeellisia kuvioita (Jaatinen 1989, 112, 117). Arvokkuuden lisäämiseksi ovet ootrattiin jalopuujäljitelmillä. Ootraamisen lisäksi ovien peilejä voitiin korostaa maalaamalla ja viivoittamalla (Kuva 7), sekä koristemaalamalla (Tarjanne 2007, 18).

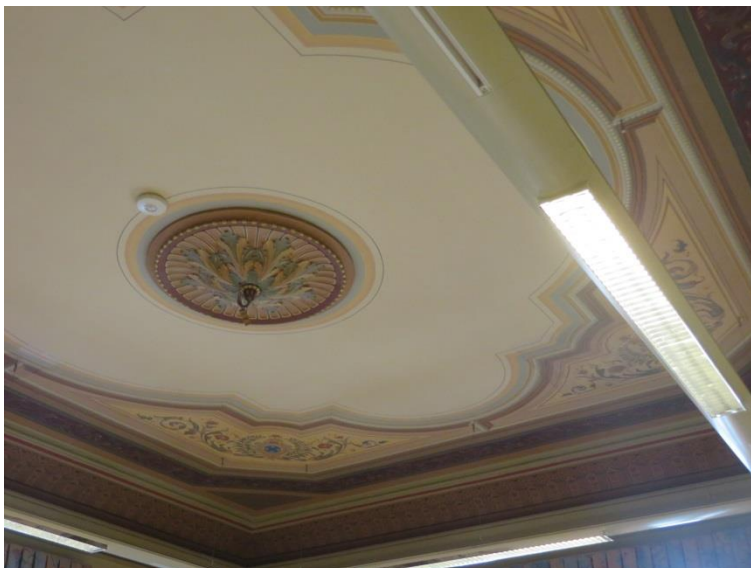
Kuva 8. Koristemaalauksen yleinen sävy maailma.

Uusrenessanssin koristemaalaukset perustui pitkälti viiva-, sabloni- ja imitaatiomaalauksiin (Tarjanne 2007, 10). Lähtökohtaisesti kaikki koristemaalaukset aloitettiin maalamalla ensin pohjan eri värialueet. Katossa oli tyypillistä, että reunoissa kiersi tummemmat sävyt, jotka vaalenivat keskustaa kohden (Kuva 8). Seinien sävyt olivat usein kattoja tummemmat. Eriyisen suosittuja värejä olivat syvän punaiset, oliivinvihreä ja tumma Pariisin-sininen (Pietarila 2004, 97, 98). Tämä jälkeen pohjavärin päälle maalattiin koristekuviot, joko sablonin avulla tai käsivaraisesti ”pumpsipisteitä” seuraamalla. Symmetriset ja ytimekkäät kuviot, joita uusrenes-

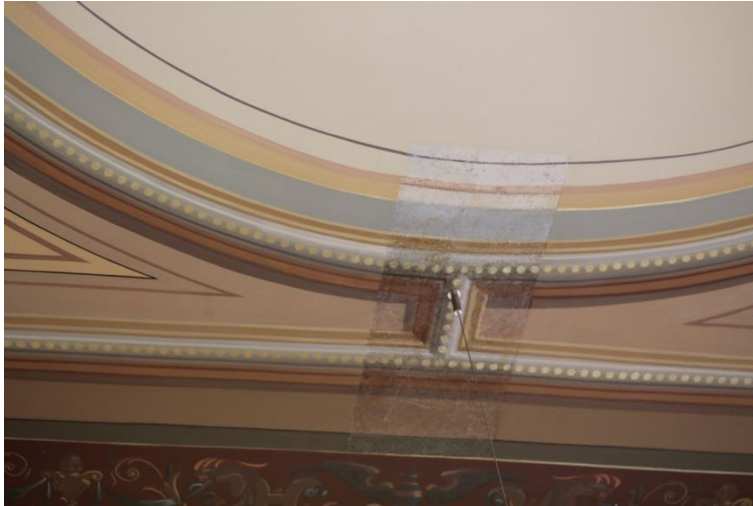
Kuva 9. Katon runsasta viivoitusta ja vuoseerausta.

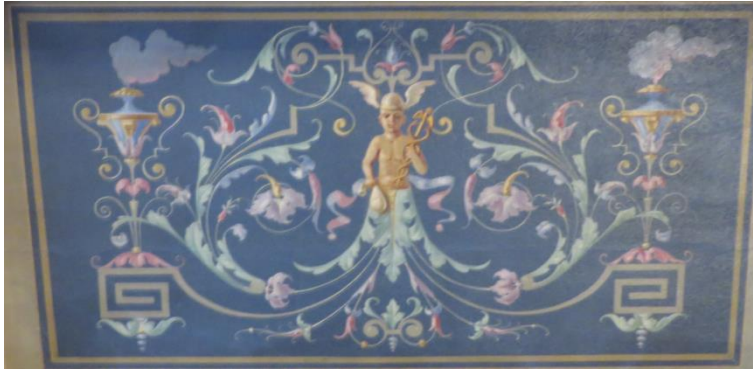
Kuva 17. Groteski Turun säästöpankin johtokunnansalin katossa.

Groteski (Kuvat 17 ja 18) on tyyliteltyjen köynnösten muodostama keskiviivan suhteen symmetrinen rehevä kuvio, johon on liitetty mm. ihmis- ja eläinhahmoja sekä hedelmiä, kukkia ja astioita (Karijärvi 1993, 37). Groteski tarkoittaa nykyään myös liioiteltua (Valkeapää, Salmela & Bonelius 1997, 21). Groteski oli hyvin suosittu jo renessanssiajalla (Karijärvi 1993, 37) ja uusrenessanssin koristelussa sitä on käytetty paljon seinissä, mutta eritoten näyttävissä kattomaalauksissa. Groteskeissa usein kuvattu eläin oli delfiini (Kuva 19), joka esiintyi jo renessanssiajan koristemaalauksissa (Karijärvi 1993, 37).

Arabeski on arabialaisesta taiteesta tullut koristekuvio, jossa yhdistyvät akantus-, palmetti- ja köynnösaiheet. Renessanssiajan koristekuvioista, joissa on yhdistetty kaartuvia viivoja, kukkia, hedelmiä ja figuureja käytetään arabeski nimitystä (Valkeapää, Salmela & Bonelius 1997, 6). Groteski ja arabeski ovat hyvin saman oloisia ja juuri siksi niiden nimet usein sekoitetaankin, kuvaa 17 voidaan hyvin kutsua myös arabeskiksi.

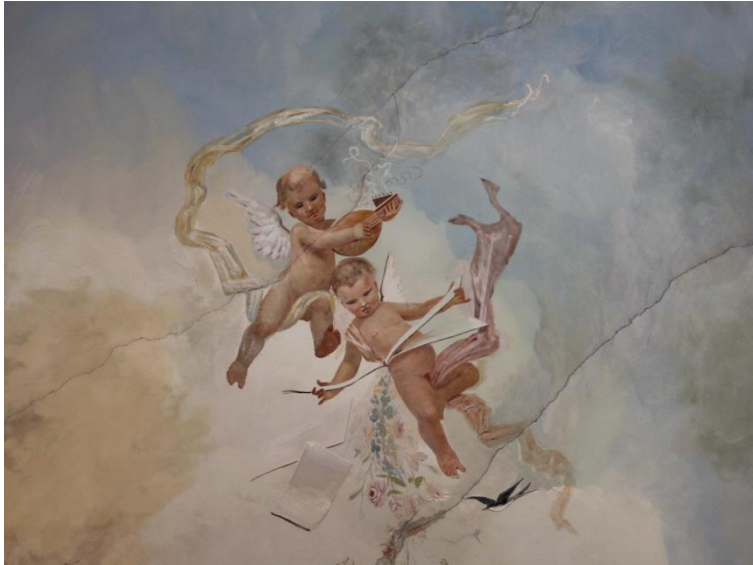
Kuva 20. Putot Juseliuksen talon porrashuoneen katossa.

Putto (Kuva 20) on siivekäs tai siivetön pullea alaston lapsi, yleensä poika (Valkeapää, Salmela & Bonelius 1997, 49) Lisäksi taivaaseen avautuvissa taidokkaiden maalauksissa kuvattiin antiikin vaatetukseen pukeutuneita naisia eli **muusia**, joilla oli soittimia tai muita kyseiseen rakennukseen liittyviä esineitä kädessään (Kuva 21).

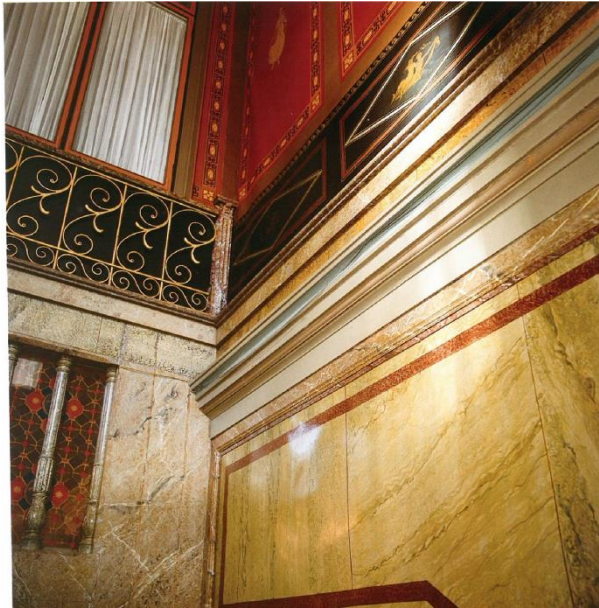
Kuva 22. Eri kivilajijäljitelmiä yhdistelyä (Koskinen & Hagelstam 2006, 146).

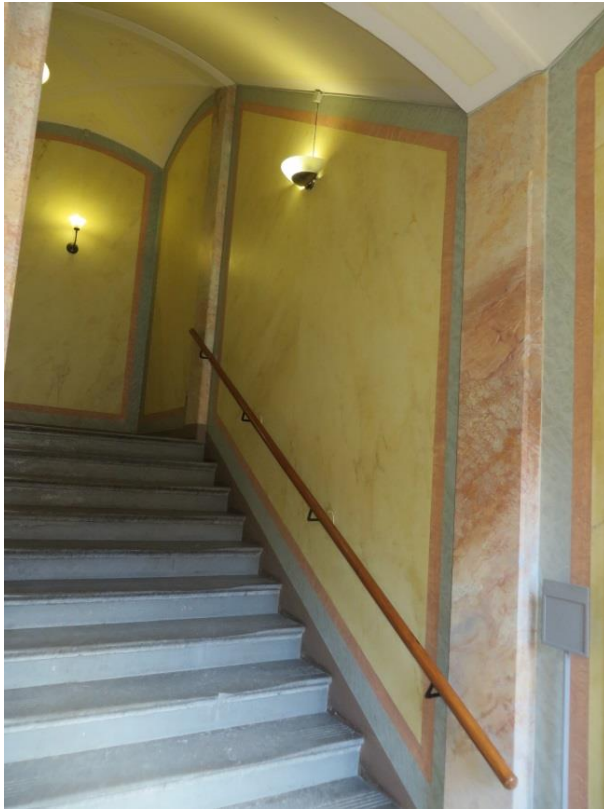
Kuva 23. Brinkkalan talon marmoroitu porraskäytävä.

jäljitely Rouge Royalia, isoissa kentissä keltaista Sienaa ja listoissa antiikin vihreää (Kuva 23).

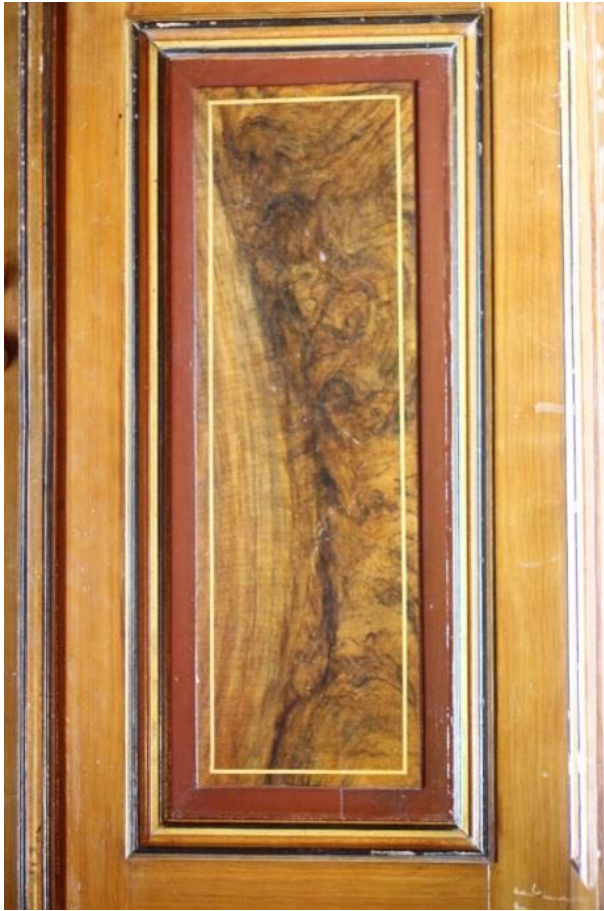
Kuva 24. Eri puulajien käyttöä peiliovessa.

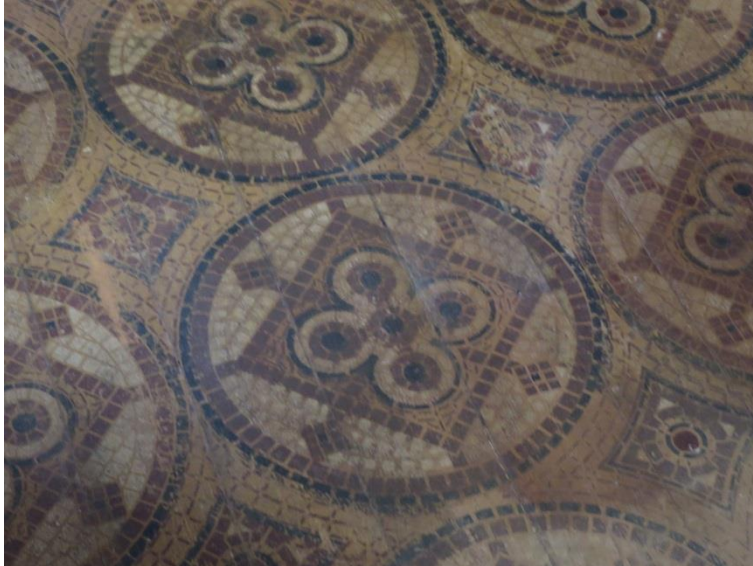
Kuva 31. Yläkerran lattian alkuperäinen sablonimaalaus.

Toinen alkuperäinen maalaus löytyy yläkerran salin lattiasta, jossa on nähtävissä ainutlaatuinen sablonimaalaus (Kuva 31). Koskisen mallikirjoista löytyi tämä samainen malli ja siinä on tieto, että kyseinen maalaus oli suunniteltu Parisilaiseen hotelliin (Kuva 32).

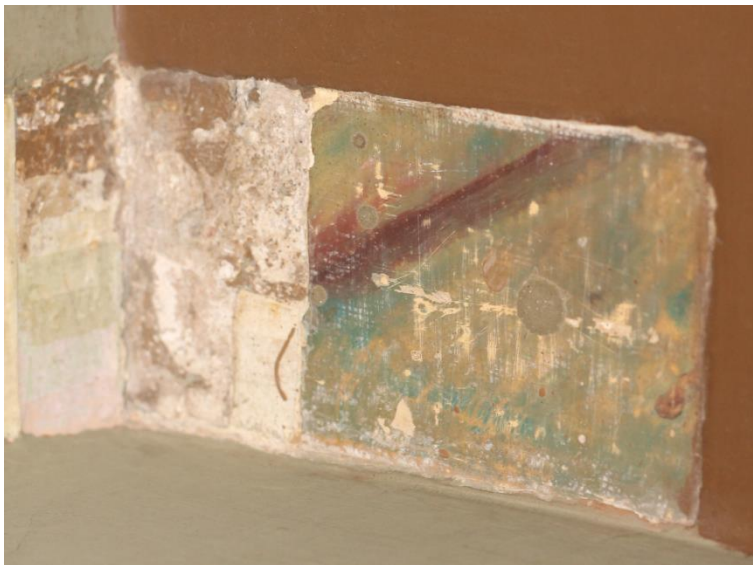
Kuva 35. Fragmentti rappusten harmaanvehreästä marmoroinnista.

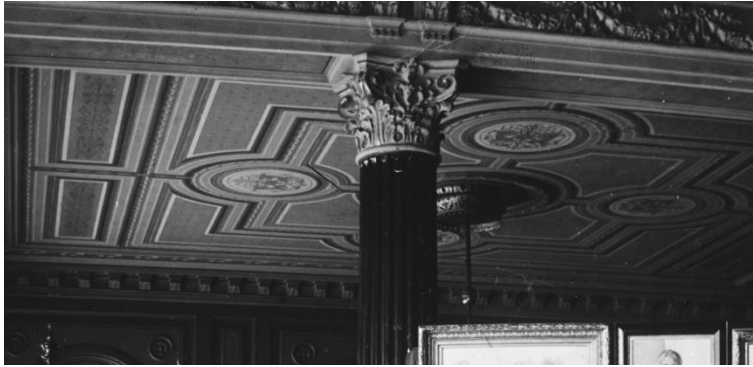
Kuva 36. Kuva juhlasalin sivutilan katosta vuonna 1895 (Turun museokeskus).

Vuonna 1895 otetussa kuvasta voi nähdä miten juhlasalin sivutilan katon koristemaalaukset perustui pääosin vuoseurauksesta (Kuva 36). Kaupungin talon väritutkimuksissa selvisi, että kaikki alkuperäiset koristemaalaukset oli ennen päälle maalausta pesty pois ja niistä oli vain nähtävissä joitain viitteitä (Selonen 2014). Kuvan 37 puttopojan fragmentti on samassa kohdassa mitä kuvassa 36 oikean puoleinen ympyrä, jossa on jokin vaakunan tapainen maalaus. Joten puttopoika on tehty

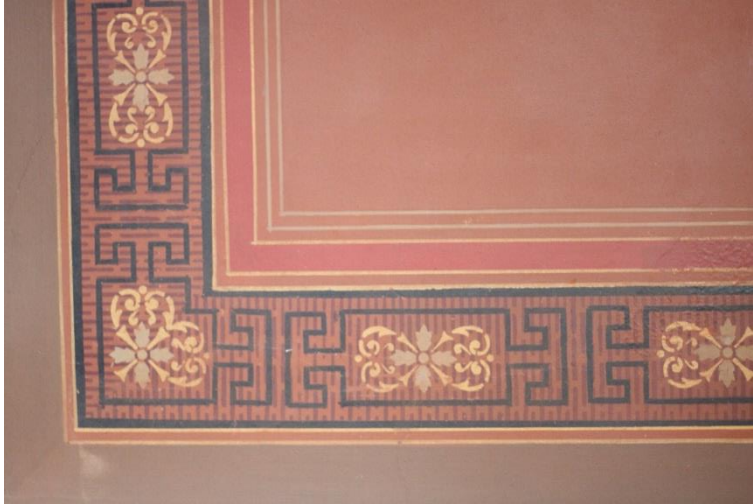
Kuva 39. Istuntosalin seinäornamentti.

Salin seinät on maalattu hyvin tyypillisillä uusrenessanssiajan väreillä. Ruskeat ja tummanruskeanpunaiset värit oli käytettyjä juuri seinissä. Salin seinien ornamentti ja väritys on hyvin samanlainen kuin kuvassa 22, joka on otettu Helsinkiläisestä kerrostalon porrashuoneesta.

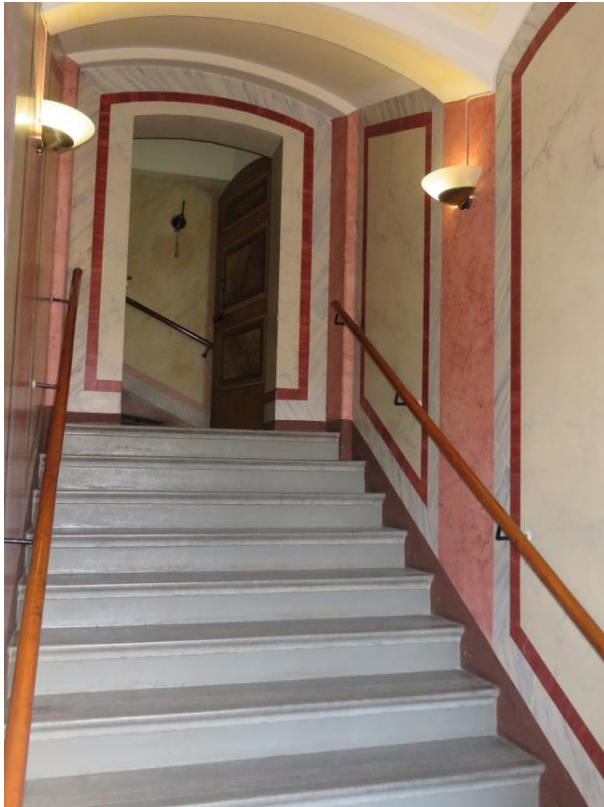
Kuva 41. Brinkkalan talon rappukäytävä.

Lehden mukaan pääkäytävä oli maalattu vaalealla marmorilla tumman punaisin pylväin. Värikerroksista voi nähdä, että rappukäytävän seinät oli marmoroitu uudelleen alkuperäisen S. Koskisen maalausten päälle hieman vaaleammilla sävyillä. Vuonna 1996 tehdyssä remontissa porrashuoneen seinät maalattiin suurimmilta osin tämän vaaleamman marmoroinnin mukaisiksi, ainoastaan ullakolle meneviin seiiniin palautettiin vuoden 1886 mukaiset marmoroinnit (Kuva 41).

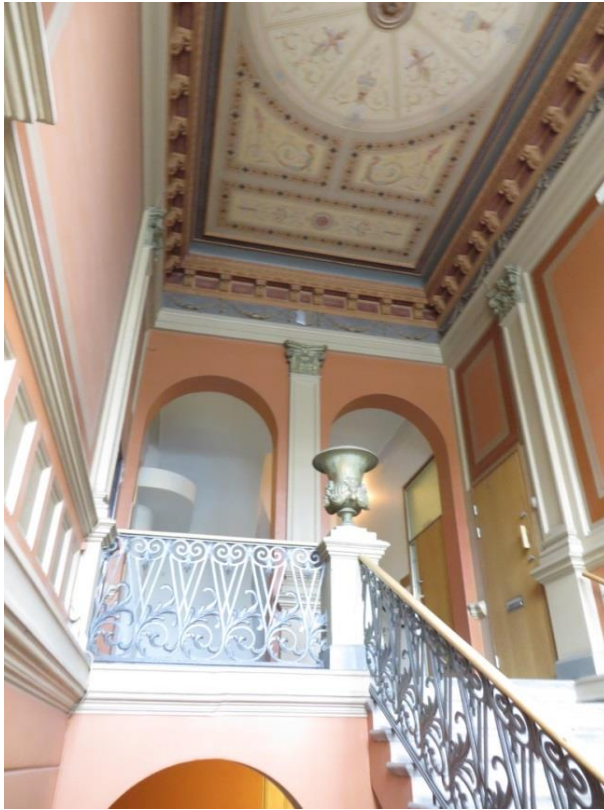
Kuva 43. Porraskäytävän ylin kerros.

Porrashuoneen yläkerran kauniisti koristemaalattu katto voi hyvinkin olla alkuperäinen, mutta ilman lähempää tutkimusta siitä ei voi olla täysin varma (Kuva 43). Kuvasta 44 voi huomata, että groteskin oikeaa puolta on paikattu tummemmilla sävyillä ja kuvassa 45 vasemman puoleisen puton ruumis on muita tummempi. Sävyt on hyvin samat mitä sisääntuloaulan katossa on käytetty, joka on hyvin tökerön oloinen ja ei niin ammattimaisesti tehty. Mutta miksi ainoastaan joitain yksityiskohtia olisi korjattavaa? Turun Ammattiopisto aloitti toimintansa tässä raken-

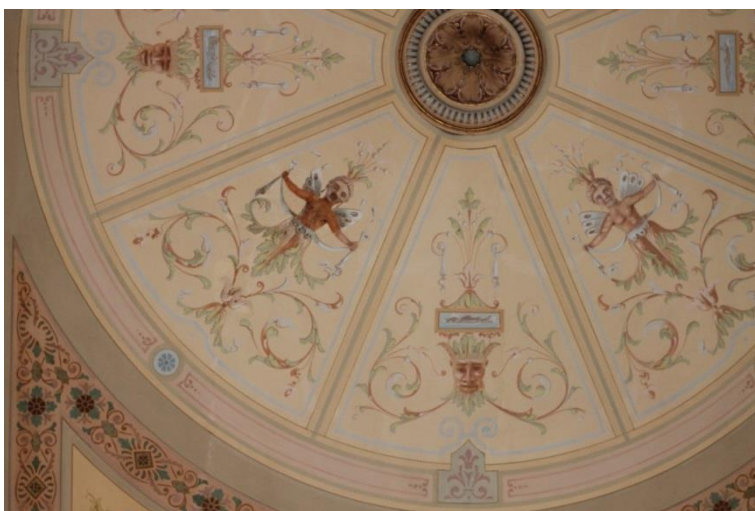
Kuva 45. Yläkerran keskikaton koristemaalauk.

Lisäksi kuvasta 45 voi havaita, että jokaisen puton kädestä lähtee vaaleampi värialue satyrin yläpuolella olevaan kuvioon. Onko mahdollista, että paikkaus olisi tehty jo alkuaan, että työ edetessä Koskinen olisi muuttanutkin suunnitelmaa. Nämä korjaukset ovat huomattavasti taidokkaammin tehty, mitä esim. puton korjaus ja vaaleammat alueet näyttäisivät tulleen ajan saatossa esiin. Koskisen mallikirjasta löydetty siivekäs puttopoika (Kuva 46) muistuttaa erehdyttävästi Petreliuksen katon puttopoikaa, tosin maalauksen putto on yksityiskohtaisempi ja treena-tumpi mitä mallikirjan putto. Molemmilla on samantyylliset lehdet alaruumina ja kädet kannattelevat sivuilla nauhaa.

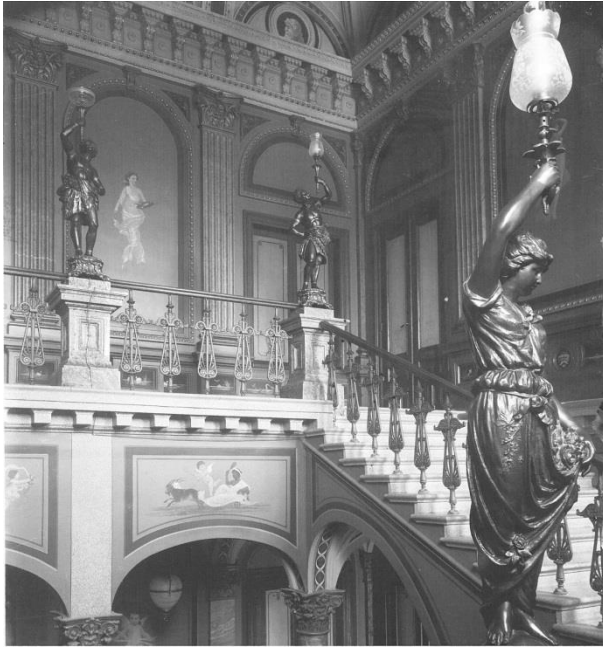
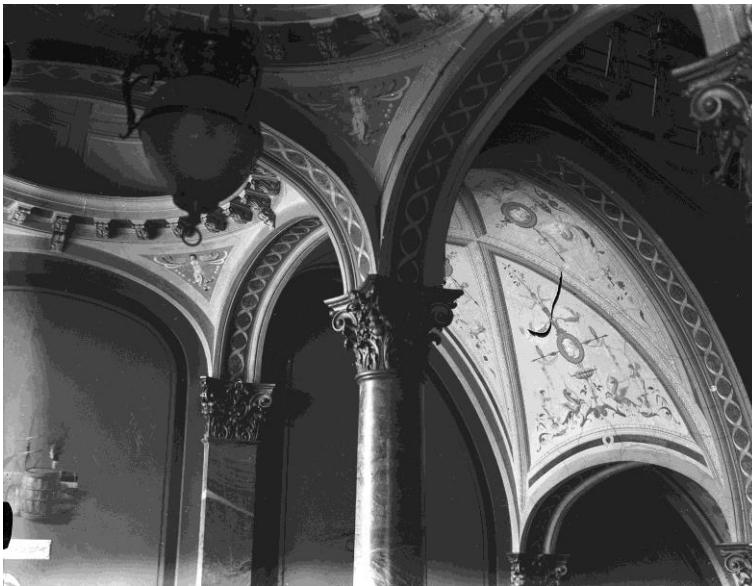
Kuvista 48–51 voi nähdä miten upea Lindblomin talon pääporrashuone oli ollut. Ylimmän kerroksen katto oli täynnä yksityiskohtia ja mitä mielikuvituksellisimpia groteskeja. Pitkäkaulaisia joutsenia, joilla on naisen pää tai hevonen jonka takaruumis on lohikäärmeen häntä. Mustavalkokuvan tummuus eroista voidaan päätellä, että katossa oli käytetty todella paljon eri värejä ja ne ovat olleet suhteellisen voimakkaita (Kuva 50). Näiden maalauksien teko on vaatinut tekijältään todella

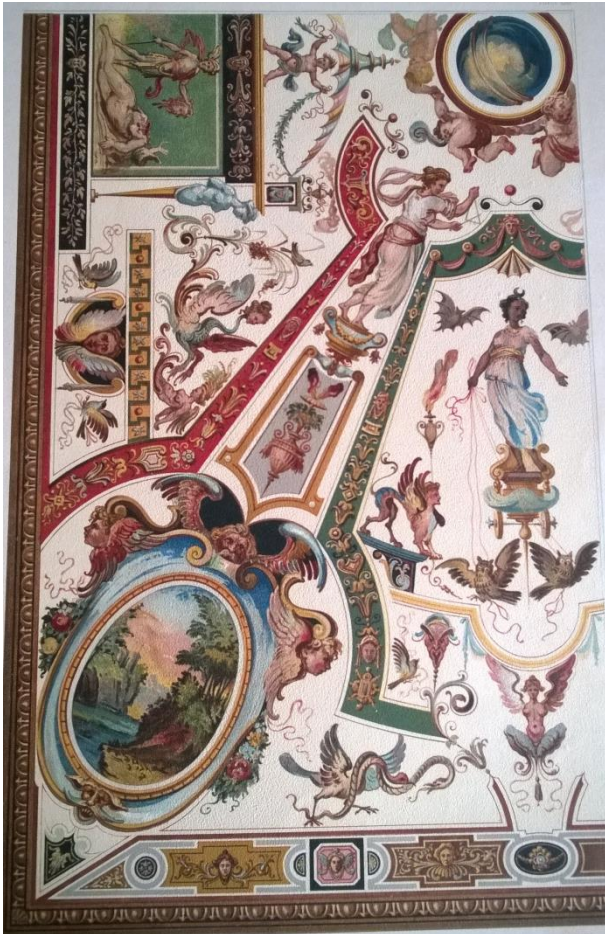
Kuva 52. Koskisen mallikirjan koristemaalausmalli.

Koskisen mallikirjoista löydetty koristemaalausmalli (Kuva 52) on selvästikin ollut mallina Lindblomin talon porrashuoneen katon koristemaalauksessa. Kuvassa on sama kahta pöllöä taluttava nainen ja hänen jaloissa oleva ihmispäinen griippi. Pitkäkaulainen siivekäs eläin, jolla on pitkä kaula ja naisen pää, sekä neliön päällä varjon alla hajareisin seisova poika. Lisäksi vastaava neliö monine yksityiskohtineen löytyy myös katon maalauksesta. Tämä kuva antaa hiukan suuntaa siitä, minkä värinen katto on voinut olla. Tosin maalareitten ammattilypeys ei Tarjanteen (2007, 57) mukaan sallinut suoraa kopiointia, vaan eri mallikirjojen kuvia ja värejä yhdisteltiin omien mieltymysten ja näkemysten mukaan. Lindblomin talon katossakin tämä näkyy, sillä koristemaalausmallista on otettu ainoastaan joitain osioita.

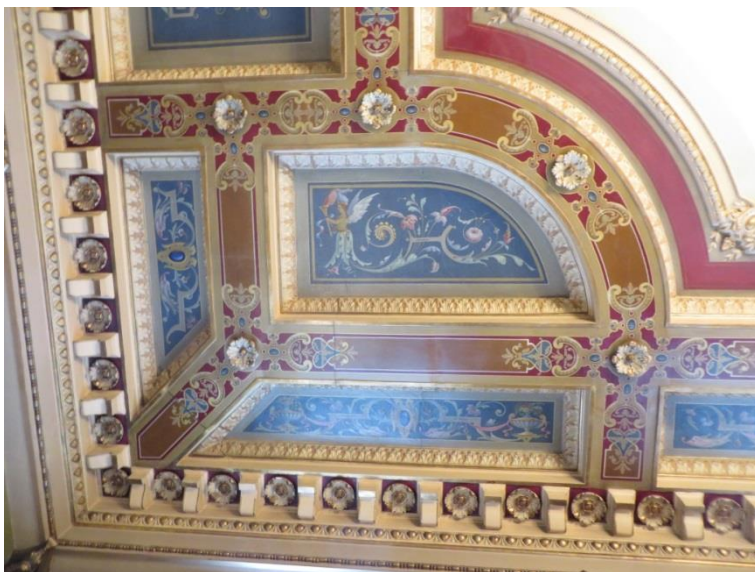
Kuva 55. Johtokunnan salin katon nurkka kuvio.

kukkakoristeet. Kasettien sinisissä pohjissa on todella taidokkaasti ja yksityiskohdaisesti öljymaalilla maalatut koristekuviot (Kuva 55). Koko huonetta kiertää Koskisen töissä usein esiintyvä palmikkonauha (Kuva 56). Salin sivulaivan kaseteissa on vaalealla pohjalle maalattu runsas koristelu, jonka keskellä on sininen ympyrä. Ympyröihin on maalattu liike-elämän ja teollisuuden attribuutteja, joita käytettiin yleisesti ja taitavasti koristeaiheina (mts. 64). Soiri-Snellmanin (s. 63) mukaan johtokunnansali on Koskisen maalausliikkeen taidonnäyte. Johtokunnansaliin johtavasta eteisen katossa on myös edelleen nähtävissä Koskisen alkuperäinen katto-maalaukset (Kuva 57). Myös tämä katto on maalattu öljymaalilla. Johtokunnansalissa toimii tällä hetkellä yökerho, joten maalaukset ovat kaikkien nähtävissä, ainoastaan ravintolan hämärä ja vihertävä valo ei päästä maalauksia täysin oikeuksiin.

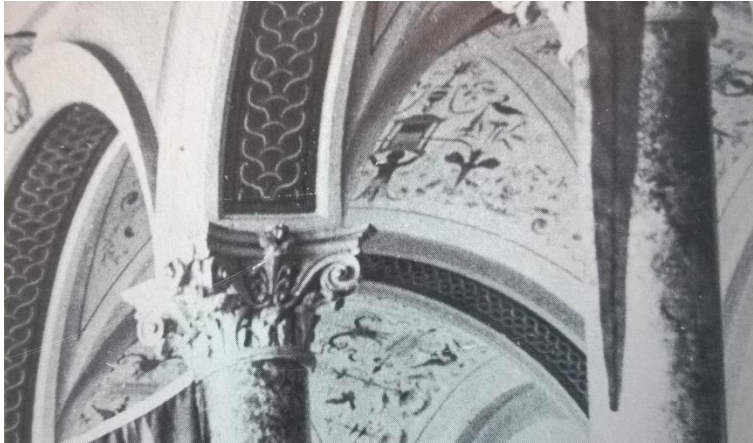
Kuva 61. Juhlasalin parven hovikatot 1897 (Soiri-Snellman 1992, 60).

VPK-talon koristemaalaukset maalattiin peittoon vuonna 1905 (Kuva 59), joten Koskisen maalaukset saivat olla esillä vain 13 vuotta. Yksityiskohtaisia kuvia maalauksista ei ole, mutta joissain salista vuonna 1897 otetuissa mustavalkokuvissa koristemaalaukset näkyvät (Kuvat 60 ja 61) (Soiri-Snellman 1992, 55). Vuonna 1992, jolloin rakennus täytti 100 vuotta, yksittäisiä koristemaalauksia kaivettiin esiin. Parvien etuosassa alimpana kiertävä sininen palmettinauhan rekonstruktio voi nähdä näyttämön molemmille sivuille (Kuva 62).

Vuonna 1992 tehdyssä salin katon väritutkimuksissa saatiin selville minkä väriset kasettien koristemaalaukset olivat mahdollisesti olleet. Koristemaalauksen kuviota oli vaikea saada esiin, mutta se pyrittiin kopioimaan mahdollisimman tarkasti kuvan 61 perusteella (Soiri-Snelman 1992, 58). Tästä mallimaalauksesta on tehty taulu, jonka voi nähdä juhlasalin parvella (Kuva 64). Mielestäni mallimaalaus ei täysin kerro minkälainen alkuperäinen maalaus oli ollut, sillä kuvaa 60 katsoessa voi huomata, että alkuperäinen maalaus on ollut mallia näyttävämpi. Mallista puuttuu kokonaan kolmiulotteisuus ja yksityiskohdat, minkä vanhasta epätarkasta kuvastakin voi mielestäni havaita.

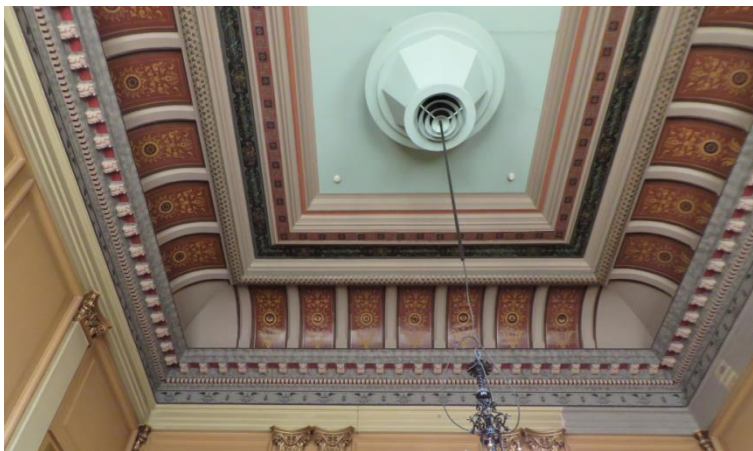
Kuva 63. Porrashuoneen katon rekonstruktio.

Porrasaulan katon koristemaalaukset ovat rekonstruktioita, mutta niistä voidaan hyvin nähdä minkä tyyliä koristemaalaukset rakennuksessa olivat olleet (Kuva 63).

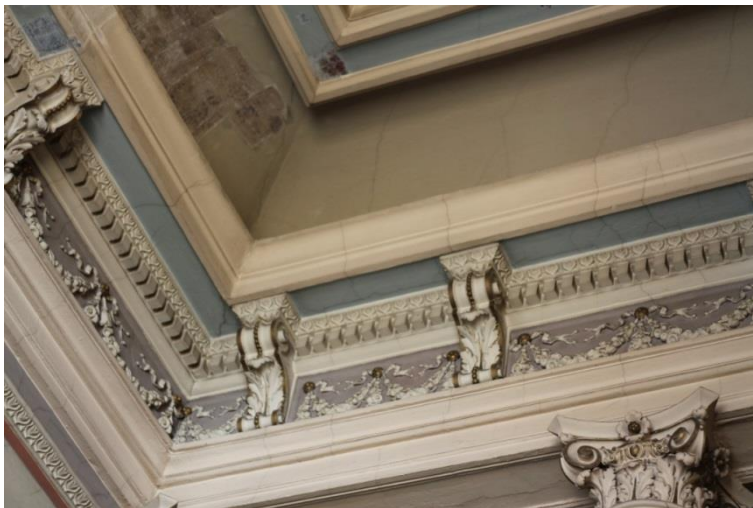
Kuva 67. Rappukäytävän näyttävät kipsikoristeet.

Porrashuone on muutekin todella koristeellinen, vaikka muita koristemaalauksia ei enää ole jäljellä. Seinissä ja katoissa on runsaasti näyttäviä kipsikoristeita, pylväiden päissä korinttilaisia kapiteeleja, katon rajoissa festoneja ja koristeellisia konsoleita (Kuva 67). Tosin porrashuone on tällä hetkellä todella huonossa ja likaisessa kunnossa ja kaipaisi kipeästi kunnostusta.

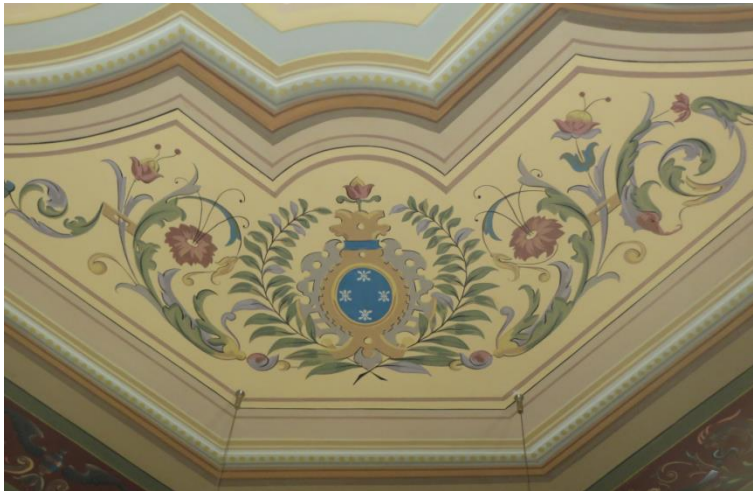
Kuva 68. Yläkerran huoneen kattomaalauksen rekonstruktio.

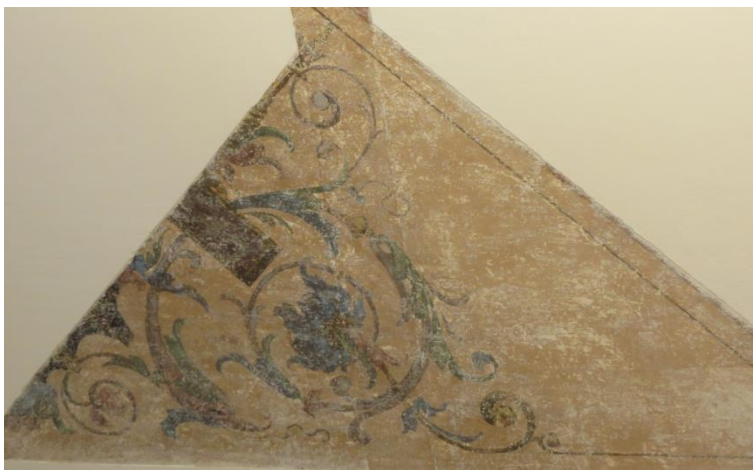
Kuva 69. Katon koristemaalausfragmentti.

Vuonna 1999 rakennuksen ylimmän kerroksen kahteen huoneeseen tehtiin väritutkimukset ja löydetyn koristemaalauksen perusteella yhteen huoneeseen tehtiin alkuperäisestä koristemaalauksesta rekonstruktio (Kuva 68). Lisäksi 2000-luvun aikana lähes kaikkiin rakennuksen sisäpintoihin on tehty väritutkimukset, joista on nähtävissä fragmentteja eri puolilla taloa (Kuva 69) (Heino 2014). Niistä voidaan

päätellä, että koko talo on ollut todella näyttävästi koristeltu. Myös rappukäytävän seinät ja katot ovat olleet koristemaalattuja, mutta niiden esille otto on selvästikin ollut vaikeaa, koska fragmentit ovat tosi epäselviä. Kuvien 68 ja 69 molemmat arabeskikoristemaalaukset ovat hyvin samanlaisia, keveitä lehtikiemuroita ja runsain värein. Näitä samantyyllisiä koristemaalauksia Koskinen käytti myös kolme vuotta myöhemmin Dahlströmin palatsissa.

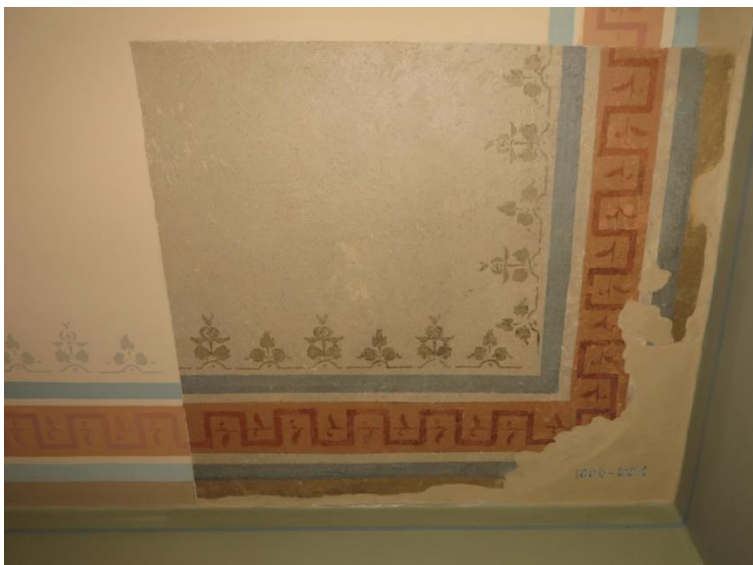
Kuva 76. Parvelle menevän käytävän katon fragmentti.

Wetterstrandin maalauksen lisäksi, ainoa koristemaalaus joka on mahdollisesti tehty vuonna 1897, on toisen kerroksen parvelle menevän käytävän katossa oleva yksinkertainen kattoa kiertävä nauhaornamentti. Väridokumentoinnin tehnyt henkilö on maalannut fragmentin nurkkaa 1800-luku (Kuva 76).

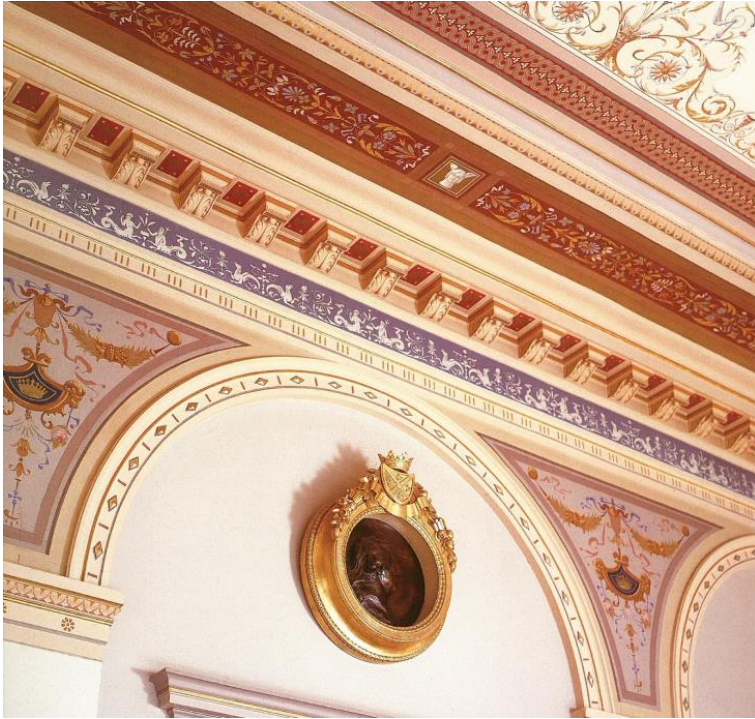
Kuva 79. Juhlasalin koristemaalauksia (Nokela & Hagelstam 2008, 38).

Kuvassa 79 ylimpänä näkyy osa keskikattoa kiertävästä koristemaalauksesta, tämä samainen maalaus löytyy myös vuonna 1890 valmistuneen Säätytalon kansliahuoneen katossa (Kuva 89). Pääkuvion lähtevä akantuslehtinen nauhamainen ornamenttikuvio on myös lähes sama mitä säätytalossa. Vaikka suurin osa koristemaalauksista on tehty sablonilla, niin kuvasta 80 voi nähdä miten taidokkaasti enkelihahmo on siveltimellä maalattu ja runsaasti siinä on värejä käytetty. Maalaus on todelle yksityiskohtainen ja vaatii tekijältään taiteellista ammattitaitoa. Lisäksi kuvassa näkyy mm. Säätopankin talossa ja VPK-talossa esiintynyt palmikkonauha.

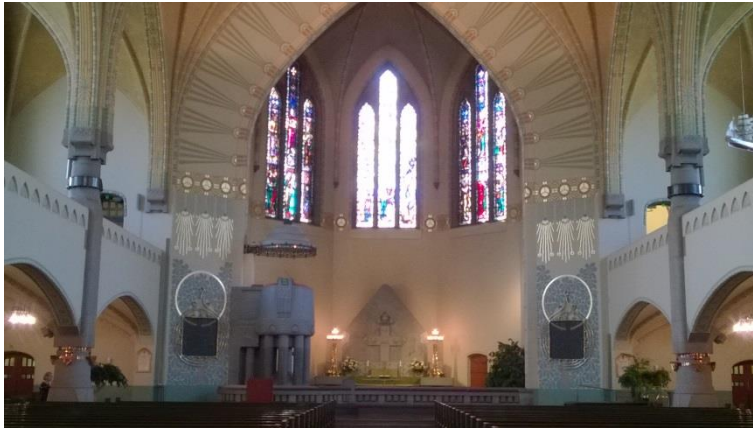
Kuva 91. Kirkkosalin koristemaalaukset.

Arkkitehti L. Sonckin vuonna 1895 suunnittelema Mikaelinkirkko vihittiin käyttöön 5.2.1905 (Kuva 90). Uudessa Aurassa (14.6.1904) oli teksti, jossa kerrottiin uuden kirkon olevan jo siinä vaiheessa, että sen holveja oli alettu maalaamaan ja koristelmaan. Lehden mukaan maalaamiseen käytetään vaaleita värejä, keltaista sekä vihreää ja maalaustyöt oli annettu maalarimestari S. Koskiselle (Kuva 91).

Pitkän rakennusprojektin aikana tyyli ehti jo muuttua, tästä johtuen uusgotiikkaa edustavan kirkon sisätiloissa on jugendhenkiset koristemaalaukset. Sonck teki koristemaalauksista luonnokset ensin itse ja viimeistelyt arkkitehti M. Frelander. S. Koskinen sai piirustukset arkkitehdiltä pienissä erissä, joka huomattavasti vaikeutti hänen työtään. Tästä syystä Koskinen oli uhannut lopettaa työt kokonaan ja

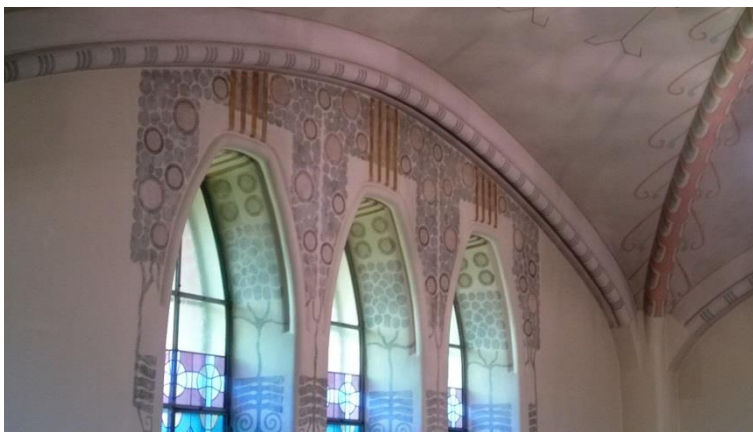
Kuva 92. Alkuperäinen esilleotettu koristemaalaus.

1950-luvulla koristemaalaukset peitettiin, koska ne eivät edustaneet sen ajan kauneusihannetta, mutta 1984–86 tehdyssä korjauksissa ne kuitenkin palautettiin jälleen (Turtiainen 2014). Kuvassa 92 on alkuperäisistä maalauksista jätetty fragmentti.
