# **SAHALINJAN TURVALLISTAMISSUUNNITELMA**

Ammattikorkeakoulututkinnon opinnäytetyö

Tämän opinnäytetyön tarkoituksena oli luoda suunnitelma Rengon sahan sahalinjan alkupään turvallistamiseksi niin, että se vastaa asetettuja standardeja. Suunnitelmalla pyrittiin vastaamaan tunnistettuihin riskeihin, jotka kävivät ilmi vuonna 2023 sahan henkilökunnan tekemässä riskien kartoituksesta. Työn tilaajana toimi Metsä Group, jonka on tarkoituksena suunnitelman avulla parantaa työturvallisuutta sahalinjassa.

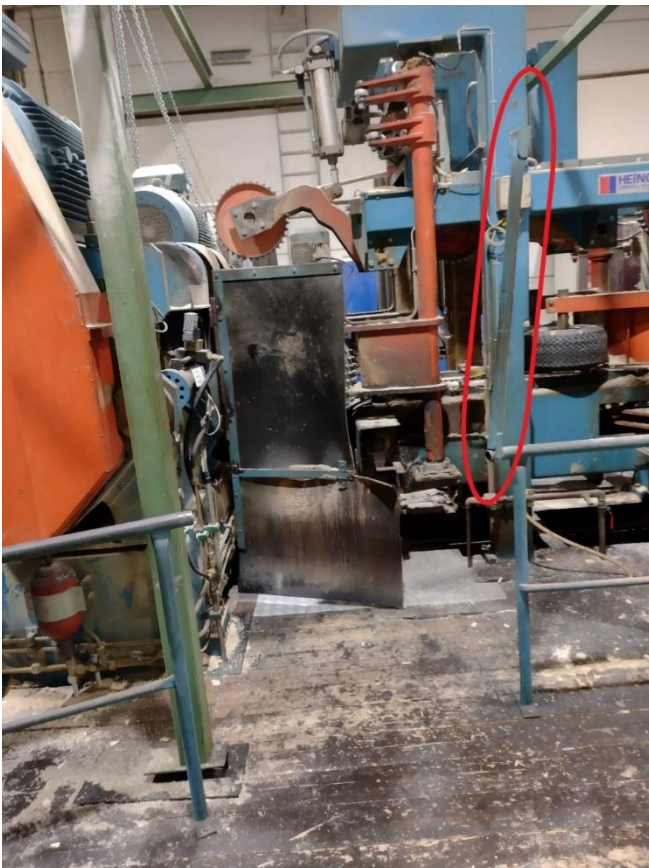
Osalle tunnistetuista vaaran kohdista on jo tehty korjaavia toimenpiteitä riskien pienentämiseksi. Korjaavia toimia on toteutettu esimerkiksi pelkkahakkurin kohdalla olevalle puutteelliselle suojaukselle. Pelkkahakkuri sijaitsee sahalinjassa LogProfilin 3D-laitteen ja vannesahan välissä. Pelkkahakkuria ympäröivä kaide levenee LogProfilin laiteelta pelkkahakkurille tultaessa. Vapaa kulkeminen pelkkahakkurille on estetty tällä hetkellä kaiteeseen asennetulla avattavalla porteilla. Kuvissa 11 ja 12 on ympyröitynä nämä portit. Portti avautuu ylöspäin kaiteesta ja käynnin aikana estää vahingossa vaara-alueelle joutumisen. Käännettävää porttia ei kuitenkaan ole mahdollista lukita ala-asentoon, minkä seurauksena se voidaan avata koneen käynnin aikana.

Kuva 11. Pelkkahakkurin korjaavat toimenpiteet (Salo, 19.12.2023)

Kuva 12. Pelkkahakkurin korjaavat toimenpiteet (Salo, 19.12.2023)

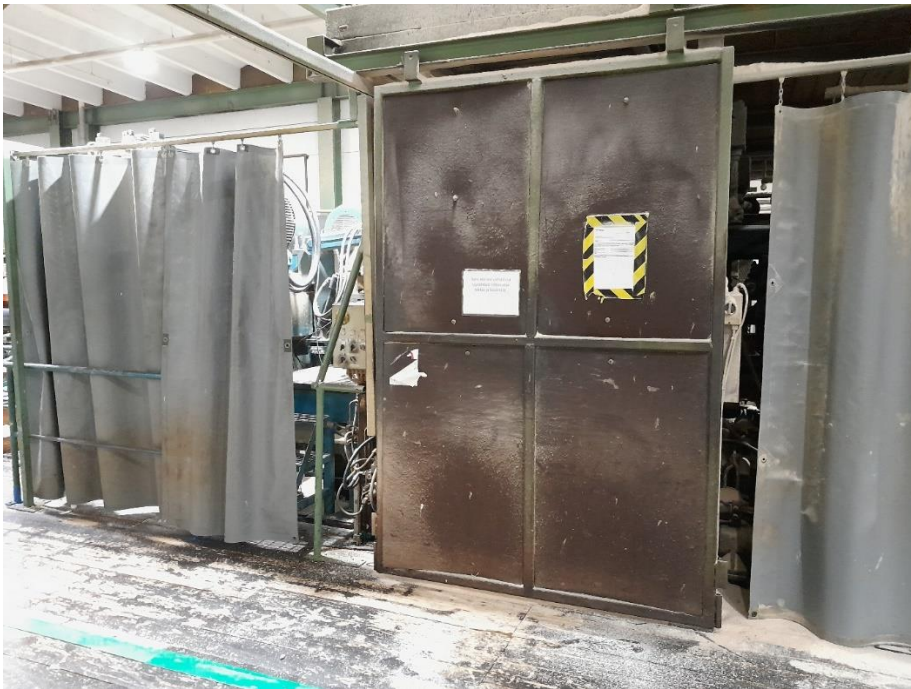
Vannesahan tilanne on edelleen sama oven avaamisen suhteen. Vannesaha sijaitsee linjassa heti pelkkahakkurin jälkeen. Oven avaaminen tapahtuu liu'uttamalla se toiseen sivuun. Liikkuvien sekä pyörivien koneenosien luo on pääsy tuotannon aikana. Kuvassa 13 on kuvattuna kyseessä oleva ovi. Riskiä on pienennetty perehdyttämällä työntekijät oven avaamisesta.

Kuva 13. Vannesahan liukuovi (Salo, 17.7.2023)

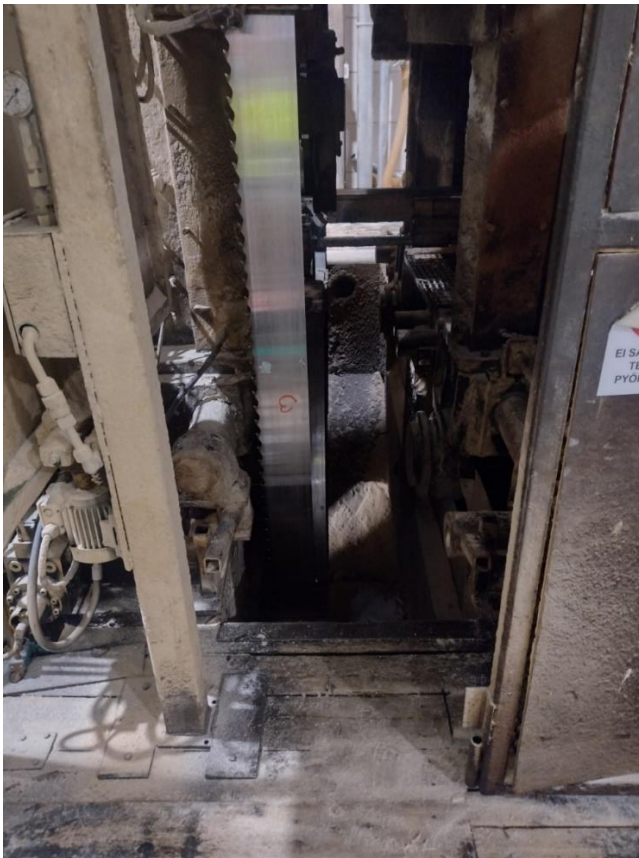
Vannesahan terän vaihtoon ei myöskään ole tapahtunut korjaavia toimenpiteitä putoamisvaaran osalta vielä. Kuva 14 on vannesahan sisältä. Tunnistetuista riskeistä löytyy vannesahan terän käsittelyyn liittyvä viiltosuojausta koskeva riski, mutta riski on laskettu niin pieneksi ja siihen on tehty jo riittävästi korjaavia toimenpiteitä, ettei sitä tässä työssä ole tarvetta tarkastella.

Kuva 14. Vannesahan sisäpuoli (Salo, 21.12.2023)

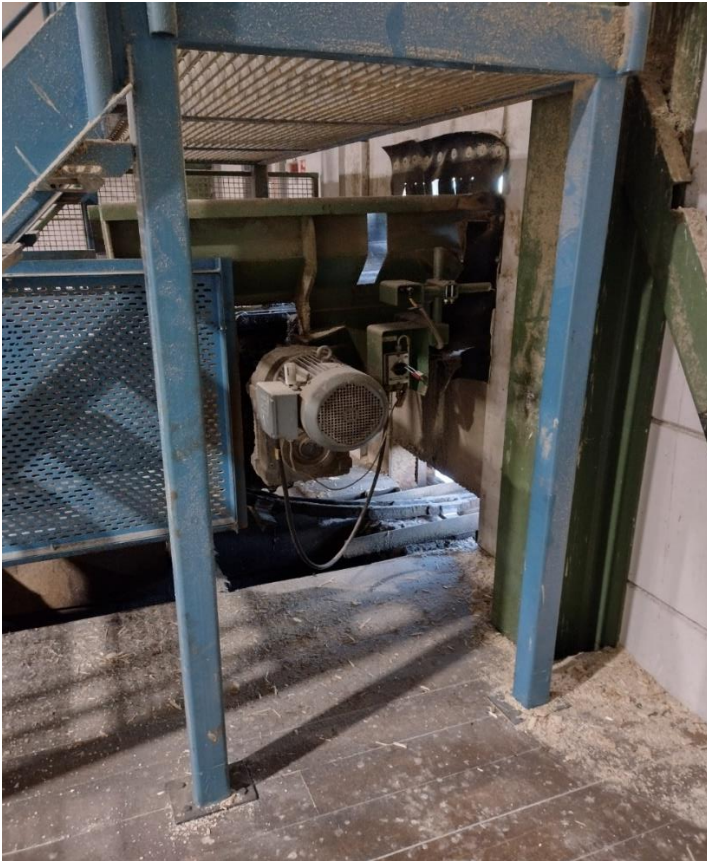
Kuorimolta tulevan ketjukuljettimen tilanne on myös samalla tolalla kuin riskienarviointi hetkellä. Ketjukuljettimen yli kulkee portaat, mitä pitkin on mahdollista ylittää linja. Portaiden rakenteet antavat hieman etäisyyttä kuljettimeen. Ketjukuljettimen paluupuoli näkyy kuvassa 15 moottorin alapuolella. Portaiden toisella puolella ei ole vastaavanlaista moottoria eikä turvakytkintä, jonka luo olisi tarpeellista päästä. Vertailua antamassa on kuva 16, joka kuvaa kokonaan aidattua portaiden toista puolta.

Kuva 15. Ketjukuljetin (Salo, 19.12.2023)

Kuva 16. Aidattu portaiden alapuoli (Salo 21.12.2023)

Ketjukuljettimen paluupuolen suojaamisen suunnittelussa hyödynnettiin muita sahalinjan turvallistamiseen tarkoitettuja rakenteita. Ketjukuljettimen turvallistamisessa huomioitavia tekijöitä ovat portaiden alla oleva moottori sekä sen vieressä turvakytkin. Turvakytkimelle on varmistettava esteetön pääsy jatkossakin. Huoltotyöt ja siivous ovat ajankohtia, milloin tälle alueelle on normaalisti päästävää. Ratkaisuksi ei voida asettaa samanlaisia verkkoaitoja kuten toisella puolella, koska ne rajoittavat kulun silloin turvakytkimelle.

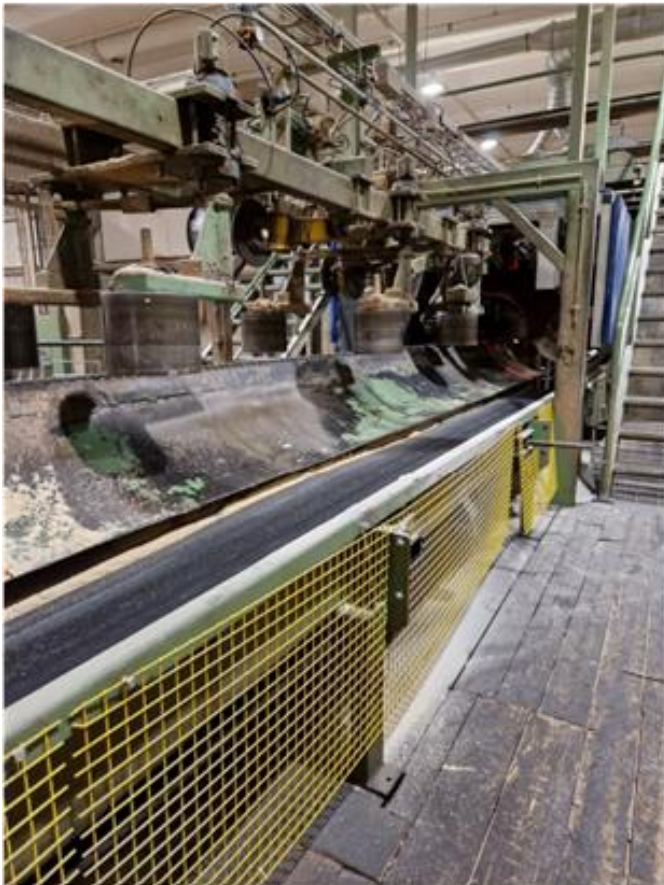
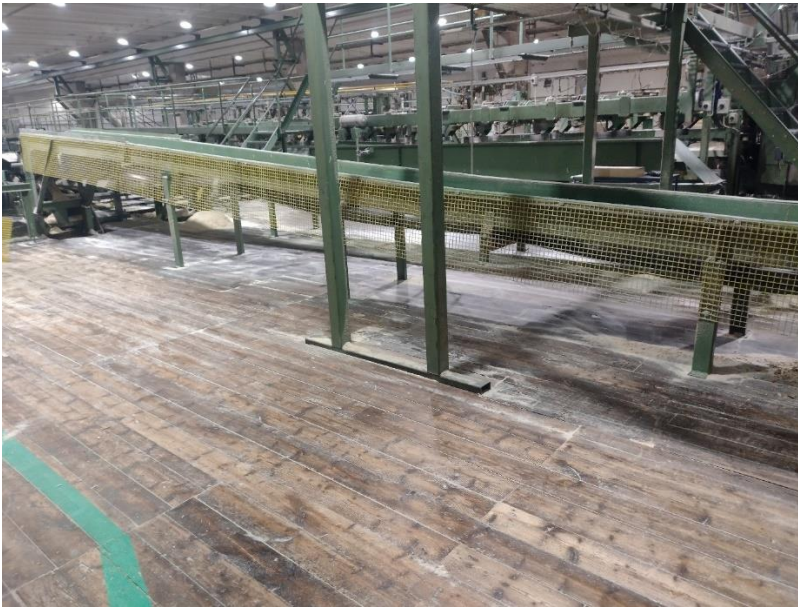
Osittain suojattu kuljetin alkaa vannesahalta ja jatkuu linjassa eteenpäin kohti sydäntavaralokeroita. Reunimmaisena osana linjaa ja kulkee sahurin työpisteen alapuolelta. Kuljetin on myös pysynyt suojaamattomana. Kuljetin nousee jonkin verran mentäessä kohti sydäntavaralokeroita. Suojaus kuljettimen alaosaan on tehty keltaisella metalliverkolla. Kuvissa 17 ja 18 on kuvattu kuljettimen alku- ja loppupää. Kuljettimen korkeus muuttuu matalimman ja korkeimman kohdan välillä alle 2 metriä. Kuljettimen noustessa suojaus pysyy samanlaisena koko matkalta. Metalliverkon suojaus kattaa vain itse kuljettimen kohdan koko korkeudesta.

Kuva 17. Alaosastaan suojattu kuljetin (Metsä Group, henkilökohtainen tiedoksianto, 9.5.2023)

Kuva 18. Sahalinjan kuljetin (Salo, 21.12.2023)

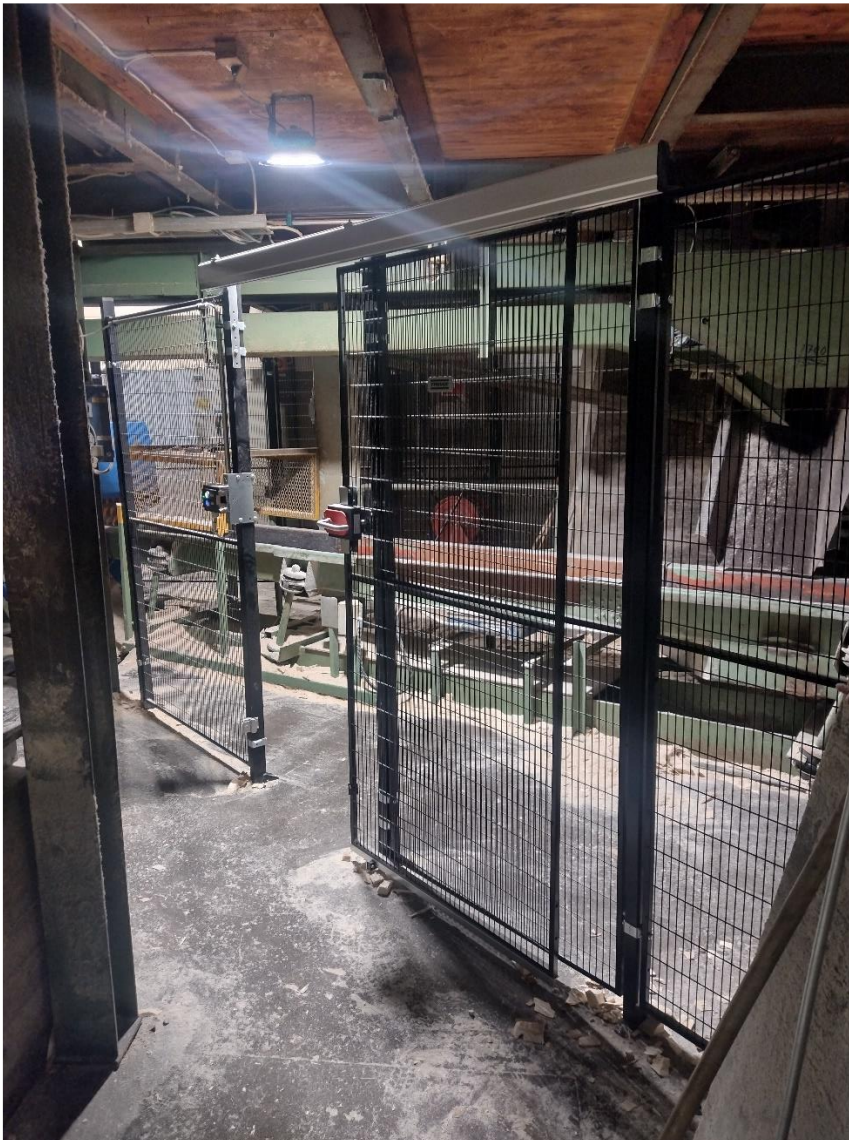
Pelkkahakkurin turvallisamissuunnittelussa pohjana käytettiin sahalinjan turvallisamistarjousta, mistä erityisesti teknisen erittelyn sisältämää listaa komponenteista kenttäturvallisamiseen ja AutoCAD -tiedostoa sahalinjan turva-aidoista. AutoCAD -tiedosto on pohjapiirustus sahalinjasta, mihin on merkitty kenttäturvallisamiseen sopivia toimenpiteitä. Kuvassa 19 on sahan alakerrasta hakkurilta kuva, missä näkyy esimerkkinä verkkoaitaa, liukuportti sekä kuittauspainikkeet.

Kuva 19: Hakkurin aitaus ja portti (Salo, 21.12.2023)

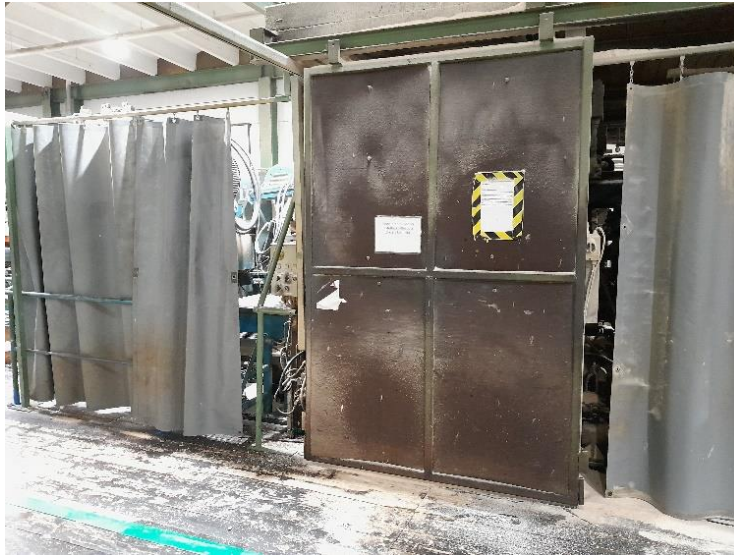
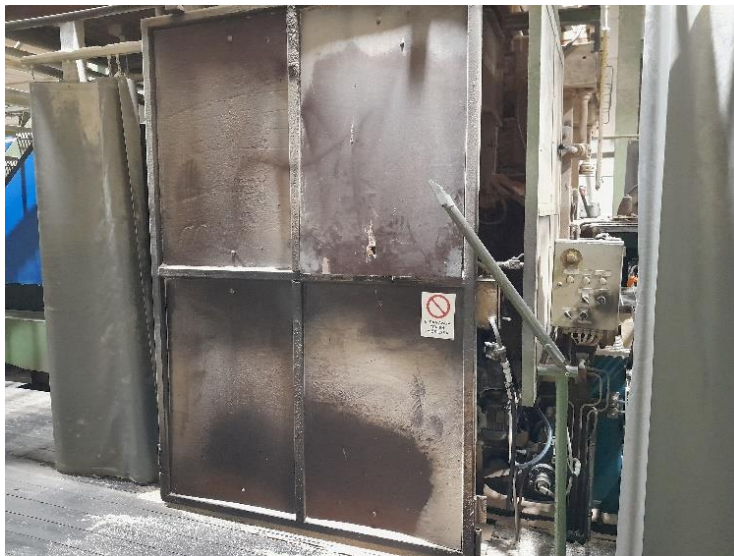
Kuva 20. Vannesahan ovi

Kuva 21. Vannesahan ovi

Tällaisten aitojen sekä erilaisten porttien asennuksen jälkeen riski joutua vaara-alueelle vannesahan alueella jää hyvin pieneksi. Aidat luovat etäisyyttä ja rajoittavat kulkua vannesahan liikkuvien koneen osien luokse. Voidaan siis todeta, että aitaus portteineen parantaa turvallisuutta tällä alueella. Kuvissa 20 ja 21 näkyvät ovet jäisivät aitauksen sisäpuolelle.

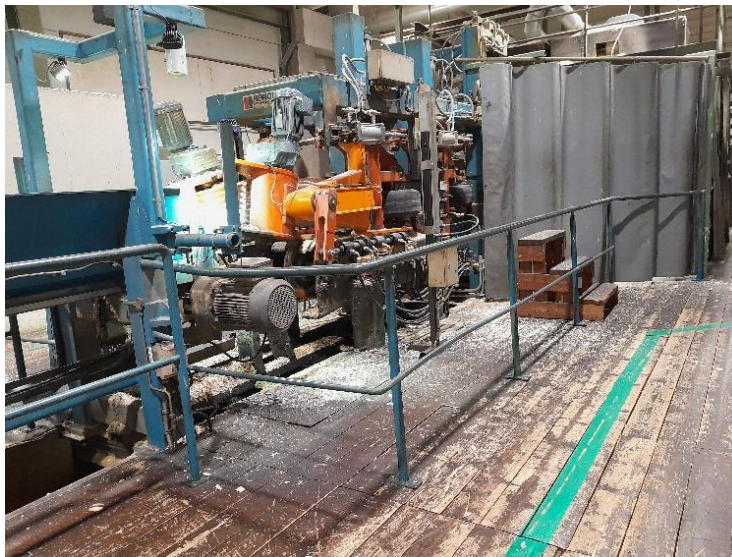
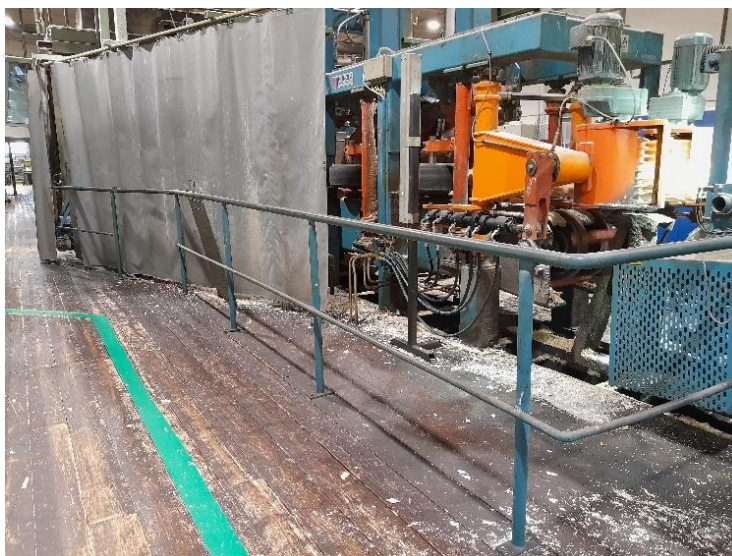
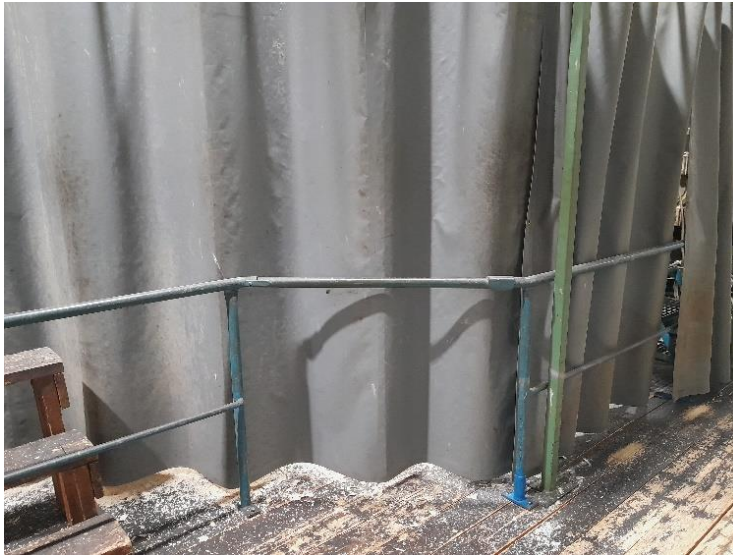
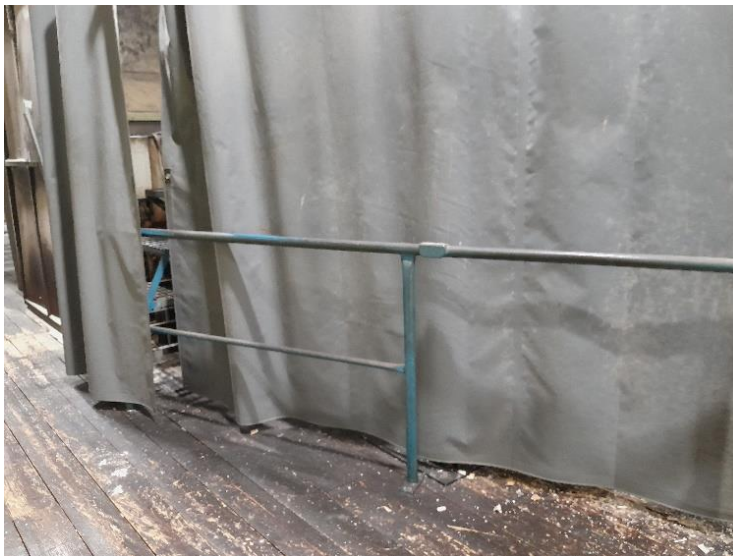
Pelkkahakkurille kulkeminen on ollut mahdollista koneiden käynnin aikana lähes esteettömästi. Kone- ja työturvallisuusarvioinnin tekemisen jälkeen pelkkahakkuria ympäröiviin kaiteisiin on asennettu ylös käännettäviä portteja, missä ennen ei ole ollut lainkaan mekaanista suojausta. Portit ovat tämänhetkisen kaiteen yläreunan tasolla ja niissä ei ole lukitusta. Ennen näiden mekaanisten suojausten asentamista kaiteeseen, pelkkahakkurille pääsyä on rajoittanut ainoastaan eteen vedettävät pressut. Sahalinjan alkupäätä rajaa lähes koko matkalta samanlainen kaide.

Kuva 22. Pelkkahakkurin kaide

Kuva 23. Pelkkahakkurin kaide

Kuva 24. Kaiteen portti

Kuva 25. Kaiteen portti

Verkkoaitojen ja porttien asentaminen sähkölukkoineen parantaa pelkkahakkurin alueen turvallisuutta huomattavasti. Aitauksen ja porttien luomien kulkurajoitteiden ansiosta vaara-alueelle on hyvin epätodennäköistä päästä verrattuna nykyiseen tilanteeseen.

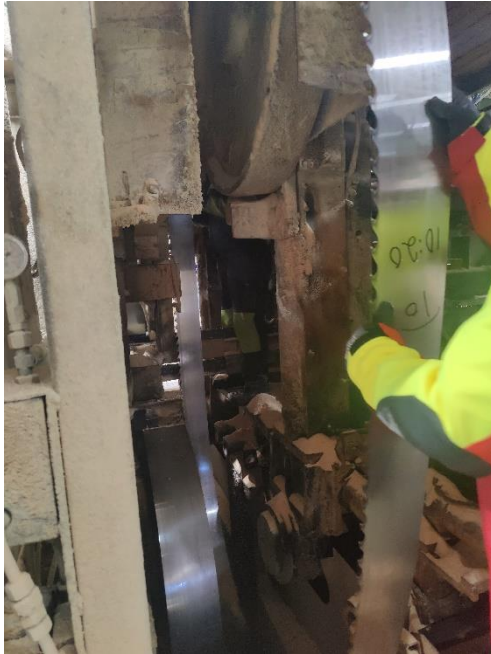
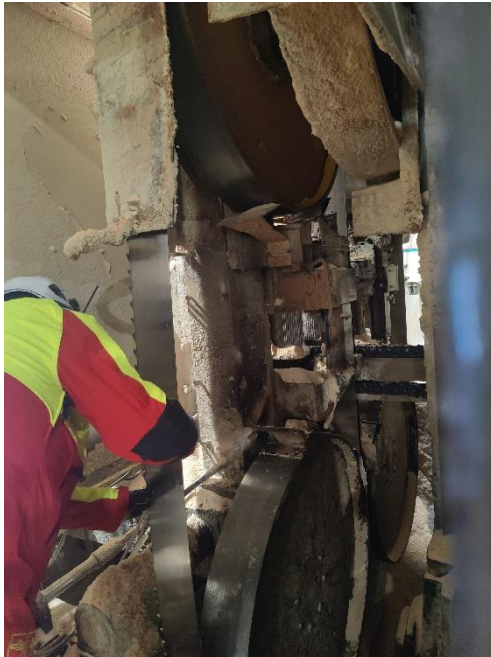
Vannesahan terän vaihdossa syntyvää putoamisvaaraa on haastavaa poistaa, koska vannesahan sisällä on vähän tilaa tehdä töitä tai luoda sopivia rakenteita putoamisvaaraan poistamiselle. Vannesahan terän vaihto aiheuttaa putoamisvaaran tilanteessa, kun uutta terää asetetaan paikalleen. Koneturvallisuusarvioinnissa mainitaan putoamissuojainten käyttöönotto työn ajaksi. Vannesahan terän vaihdosta ja vannesahan sisältä on kuvia 26 ja 27. Kuvassa 26 taustalla näkyy työskentely putoamisvaaran alueella.

Kuva 26. Vannesahan terän vaihto

Kuva 27. Vannesahan terän vaihto

Putoamissuojaimet pitäisi ottaa käyttöön vain äärimmäisissä tapauksissa. Putoamisenvaaraa pitäisi ensisijaisesti pyrkiä pienentämään mekaanisilla suojauksilla ja rakenteilla.

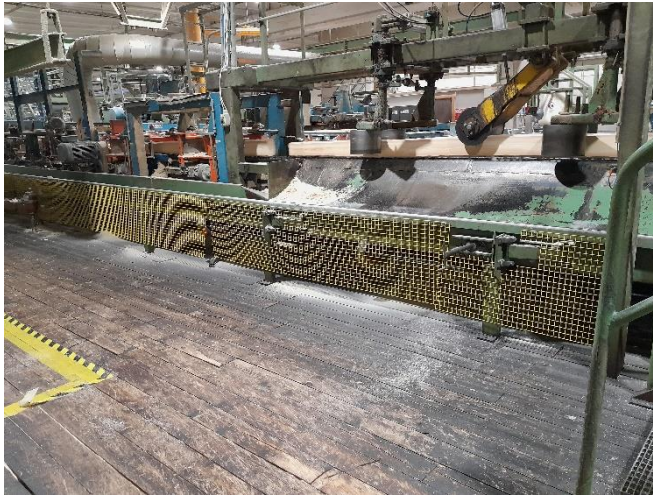
Kuva 28. Tuotekuljetin

Yhtenä pienemmän riskin kohteena on vannesahalta tuleva kuljetin, joka on suojattu vain alaosastaan, kuva 28. Kuljetin on nousee mentäessä sydäntavaralokeroita kohti. Kuljetinta suojaaa osittain keltainen metalliverkko. Toimittajan suunnitelmassa kuljetin jäisi täysin uuden aitauksen sisäpuolelle ja näin poistaisi riskin kuljettimen alueelta. Kuljettimen kohdalle aitaukseen sisältyy liukuportteja kulkua varten. Liukuportit ovat sähkölukollisia ja niille luodaan omat kuittauspainikkeet.

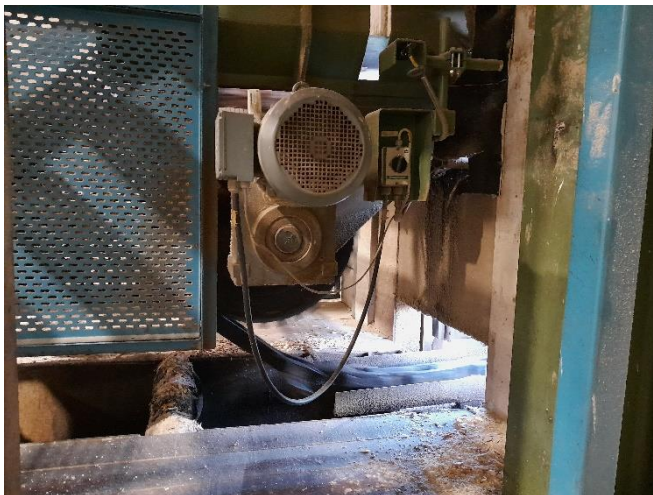
Kuva 29. Ketjukuljettimen paluupuoli

Toisena pienemmän riskin kohteena on sahalinjan alkupäässä linjan ylitysportaiden alla suojaamaton ketjukuljettimen paluupuoli. Portaat sijaitsevat kuorimon vastaisella seinustalla. Liikkuvalle ketjulle pääsee nyt esteettömästi. Kuvassa 29 näkyy, miten ketju kulkee lähellä lattiaan pinnan tasoa. Ketjun yläpuolella on moottori ja turvakytin. Tästä muodostunutta riskiä voidaan pienentää asentamalla oikean muotoinen kappale verkkoa tai aittaa ketjun eteen. Suoja voidaan kiinnittää lattiaan ja kuvassa vasemmalla näkyvään suojarakenteeseen. Tämän suojauksen tulee kuitenkin olla sellainen, että se ei vaikuta turvakytin ja moottorin toimintaan. Suojauksen asentaminen pienentää ketjun muodostamaa turvallisuusriskiä, kun pääsyä sen luo rajataan.

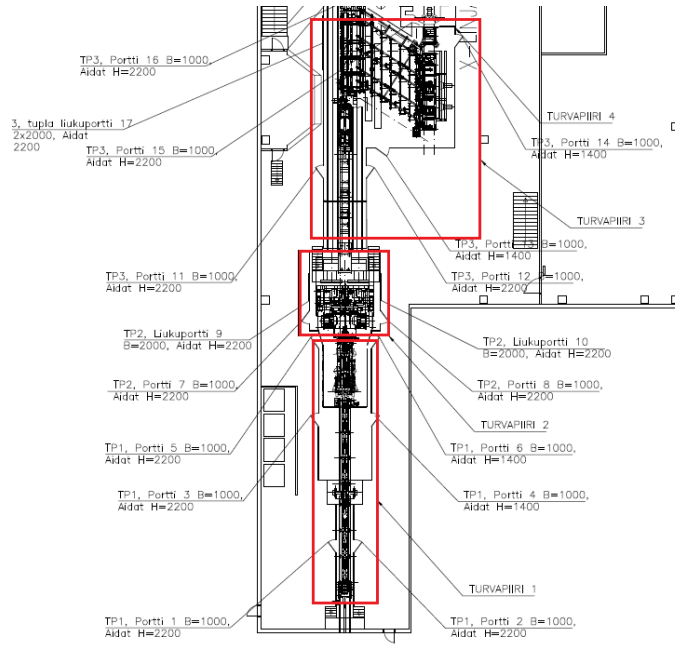
Turvapiirit rakentamalla sahalinjan alkupäästä saadaan niiden osalta yksinkertaisempi ja näin myös turvallisempi, kun pienemmällä määrällä kytkimiä saadaan suurempi alue turvalukittua. Turvapiirit korostettu punaisella kuvassa 30.

Kuva 30. Suunnitellut turvapiirit

Tarjouksessa esiin tulleet uudet turvapiirit alkupään alueelle helpottaisivat turvalukitsemista ja yksinkertaistaisivat toimenpidettä. Työnteko helpottuisi ja tehostuisi, kun turvalukittavia kytkimiä olisi vähemmän, mitä nykyisellään. Tämän seurauksena työntekijöiden ei tarvitse suorittaa yhtä montaa turvalukitusta huoltojen ajaksi. Toimittajan suunnitelman piirustuksien mukaan alkupään alueelle tulisi 3 turvapiiriä ennen jakosahaa ja särmäystä. Ensimmäinen turvapiiri kattaa alueen vannesahalle asti, toinen kattaa vannesahan ja kolmas kattaa alueen vannesahalta jakosahalle.
