TMA - Törmäysvaunun käytön turvallisuuden kehittäminen

OPINNÄYTETYÖ
Kevät 2024

Rakennusalan työnjohdon tutkinto-ohjelma

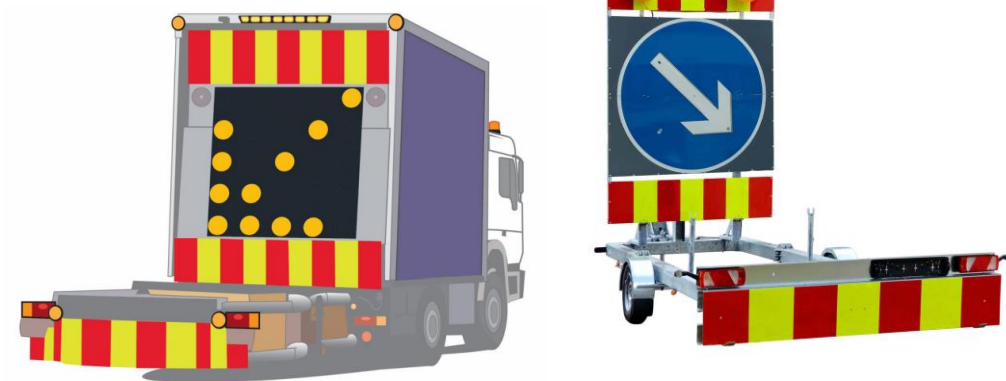
KUVA 2. Vasemmalla Suoja-ajoneuvo törmäysvaimentimella TMA (Kuva: Väylävirasto) ja oikealla törmäysvaimennin traileri TTMA. (Kuva: Elpac Oy)

Varoituslaitteiden takaosassa on vuorottain punaiset ja keltaiset yhtä leveät juovat siten, että lamellien päiden väri on aina punainen (Kuva 2). Juovien leveyden tulee olla 200–500 mm. S3 ja S2 toimintaympäristöissä käytetään varoituslaitteissa aina päiväloistekalvoa. Päiväloistekalvon tulee olla vihertävän sävyistä, keltavihreää, eli niin sanottua limen väriä. (Liikenneviraston ohjeita 2/2018)

Törmäysvaimentimen varoitustaulun yläosaan on kiinnitettävä vähintään kaksi kappaletta suuritehoisia keltaisia suunnattuja varoitusvaloja. (Kuva 2)

Törmäysvaimenninta siirrettäessä on laitteen takakulmissa oltava punaiset takavalot käytössä. Laitteen etukulmissa on oltava valkoiset etuheijastimet, jos moottorityökoneeseen kiinnitetyn laitteen leveys on yli 1,6 m ja traktoriin kiinnitetyn laitteen leveys yli 2,2 m. Siirtokuljetuksen ajaksi tulee vilkkuvat keltaiset valot sammuttaa ja varoitustaulu kääntää vaakasuuntaan. (Liite 2, kuva 2)

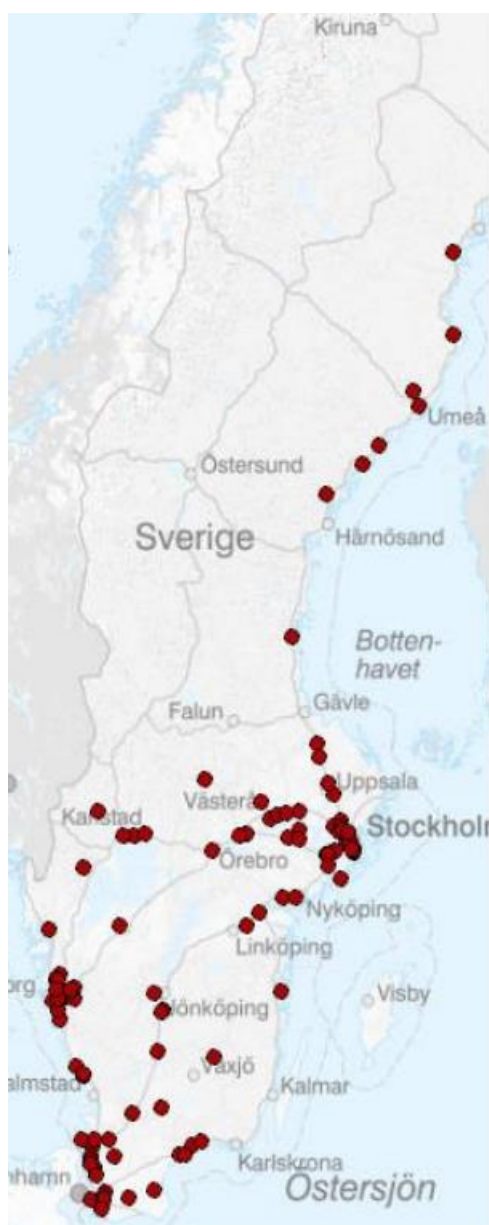
KUVA 3. Kartta TMA-onnettomuusalueista Ruotsissa. (Kuva: Trafikverket)

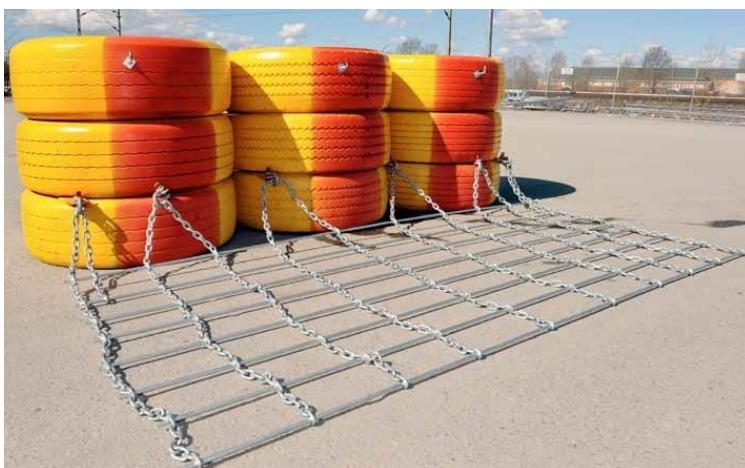
KUVA 4. Norjassa käytettävä fyysinen suoja (Fredrik Nyberg)

Norjassa tiellä tehtäviä töitä sekä tienkäyttäjiä suojataan muun muassa käyttämällä poikittaista suojaa, joka estää liikenteen pääsyn tietyömaalle. (Kuva 4)

Teillä, joiden nopeusrajoitus on 60 km/h tai suurempi, vaaditaan poikittaisen suojan olevan energiaa vaimentavaa mallia.

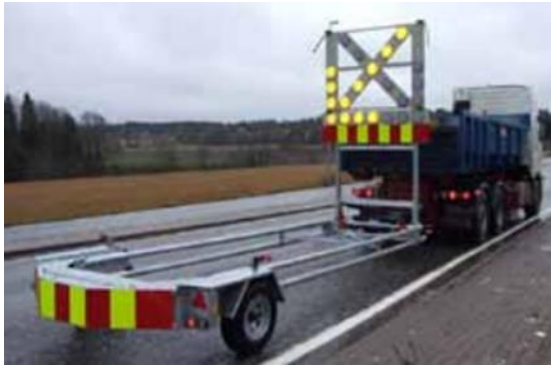
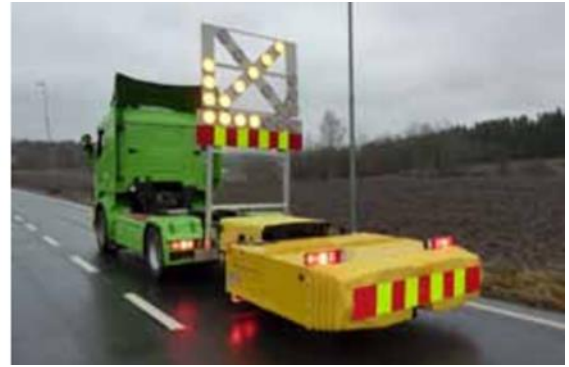
KUVA 5. Norjassa käytössä olevia törmäysvaimentimia vasemmalla TTMA ja oikealla TMA. (Kuva: Statens vegvesen)

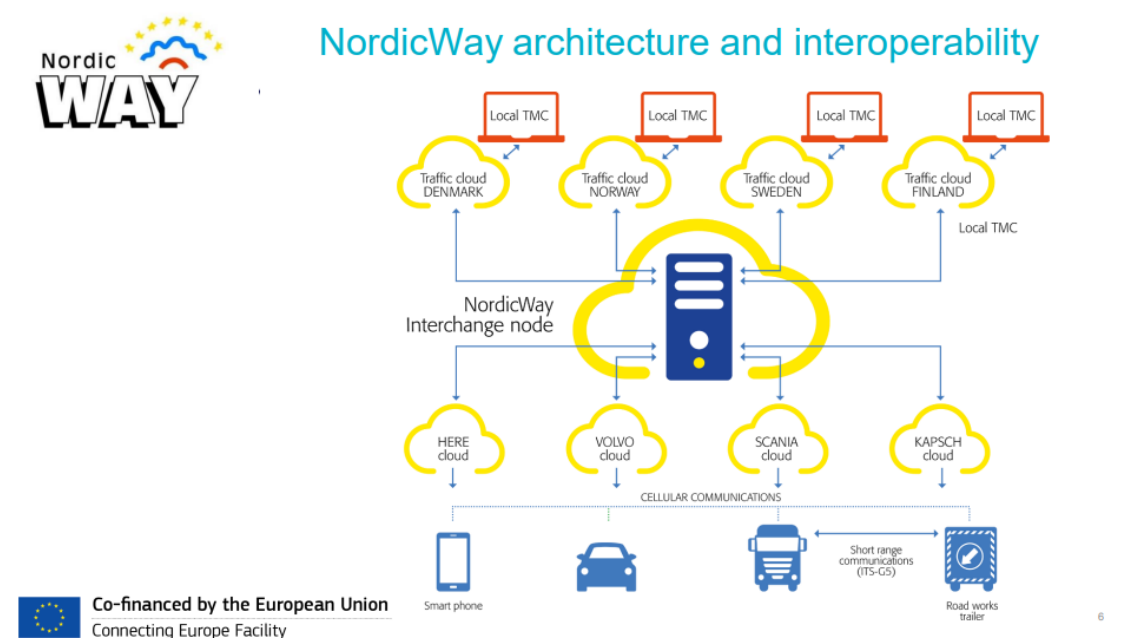
KUVA 8. NordicWay 1 havainnekuva hankkeen toimintamallista. (Kuva: NordicWay)

Suomen kokeilussa käytettiin tukena älypuhelinsovellusta HERE, jossa kuljettaja pystyi itse lähettämään tietoa onnettomuuspaikoista tai tiellä sijaitsevista esteistä muille tienkäyttäjille. (NordicWay 2024)

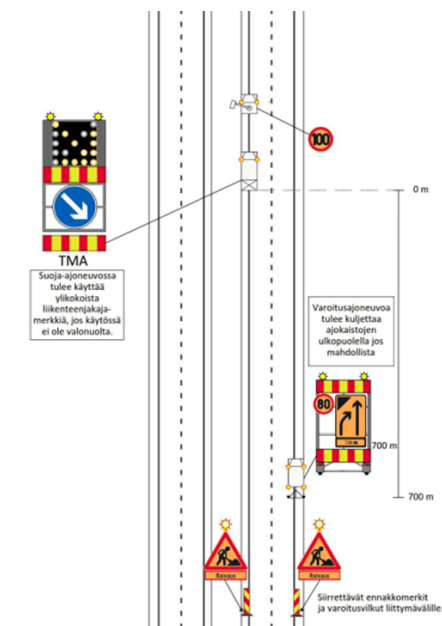
KUVA 1. Väyläviraston ohjeistus hitaasti tai jaksoittain etenevälle työlle, kaksiajorataisella tiellä. (Kuva: Väylävirasto)

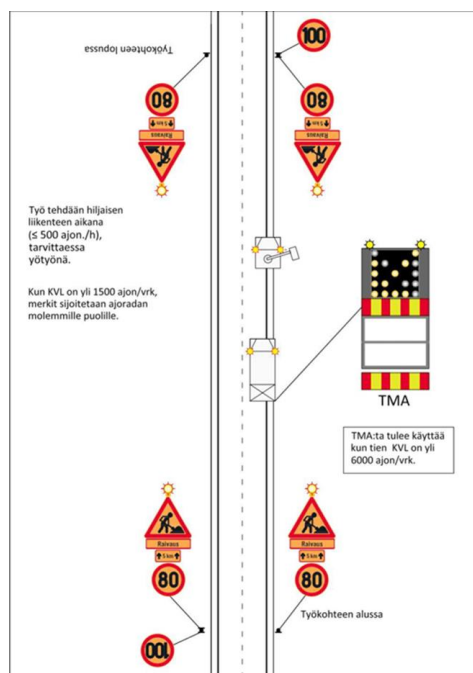
Kuva 1. Väyläviraston ohjeistus hitaasti tai jaksoittain etenevälle työlle, yksiajorataisella tiellä. (Kuva: Väylävirasto)

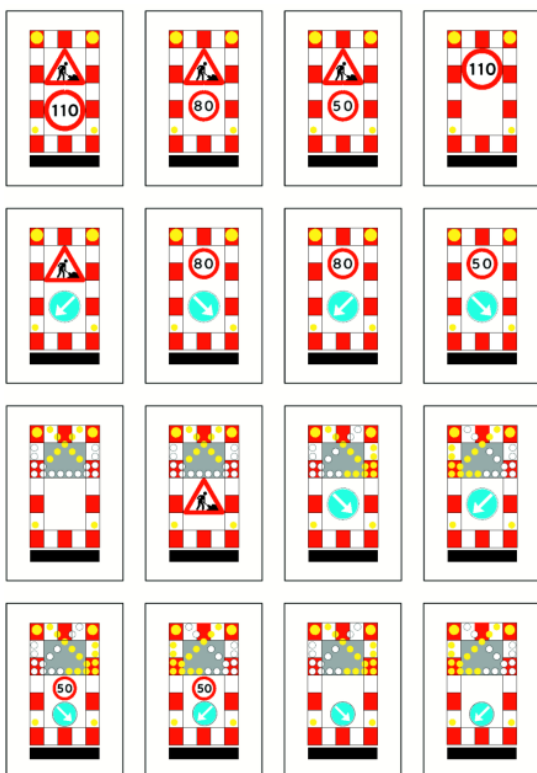
Kuva 2 esimerkkejä tanskassa käytettävistä TMA-laitteen varoitustauluista. (Kristian Skoven Pedersen)

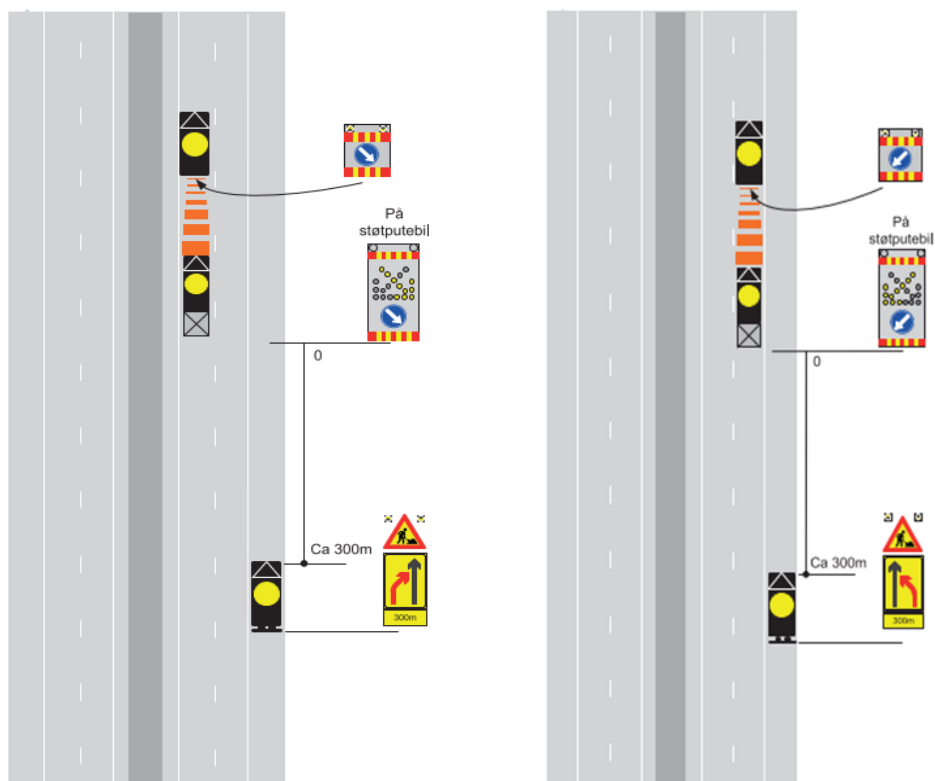
Kuva 2b. Norjan ohjeistus niitto työhön kaksiajorataisella tiellä. (Kuva: Statens vegvesen)
