LOVIISAN LOPPUSIJOITUSLAITOKSEN RUISKUBETONIN IKÄÄNTYMISEN TUTKIMINEN JA TUTKIMUSOHJELMAN LUOMINEN

Opinnäytetyö

Rakennustekniikan koulutusohjelma

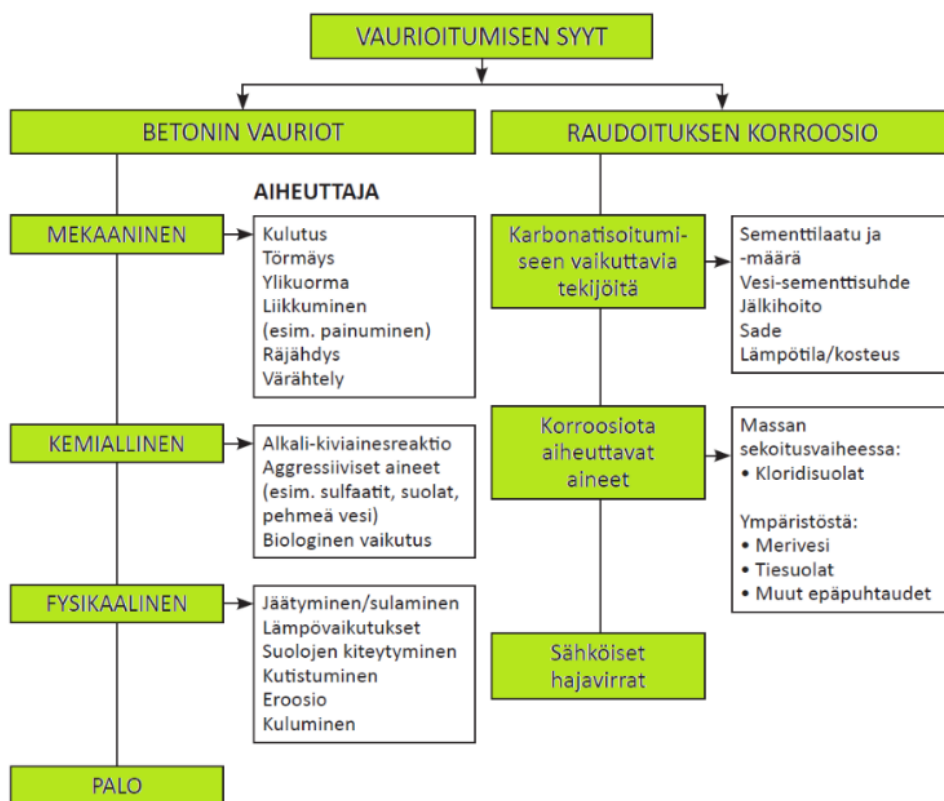
Kuva 1. Kaaviokuva betonin vaurioitumisen syistä (Betonirakenteiden säilyvyys s.a.)

Kuvassa 1 esitetyistä vaurioitumisen mahdollisista syistä tämän työn ulkopuolelle jätetään palotilanne, pakkasrasitus, mekaaniset törmäykset ja meriveden välitön kosketus. Niiden esiintyminen nyt tutkittavissa tiloissa on harvinaista. Vaikka niistä joku toteutuisikin, tulisi turvallisuustilanne arvioida joka tapauksessa uudelleen huolellisesti.

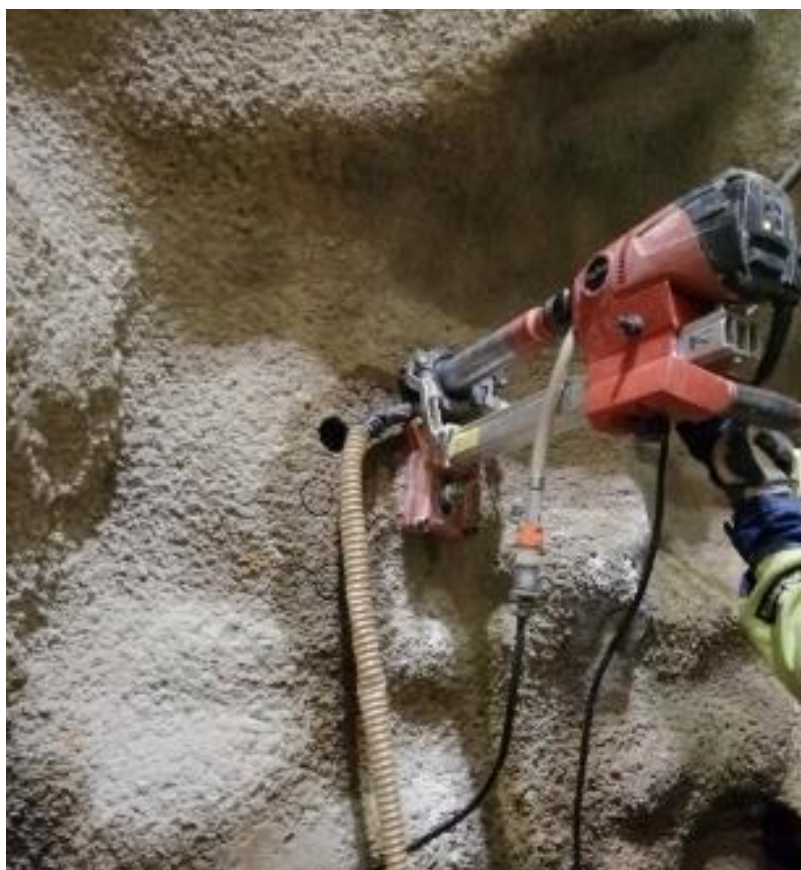
Kuva 4. Lieriönäytteen ottaminen timanttiporaamalla

Kuvassa 4 näkyy yksi koekappaleen kohta tummana. Siinä näyte on jäänyt ns. putkeen eli se on irronnut betonista porauksen aikana. Kuvan muut näyte-lieriöt ovat vielä irrottamatta betonipinnasta.

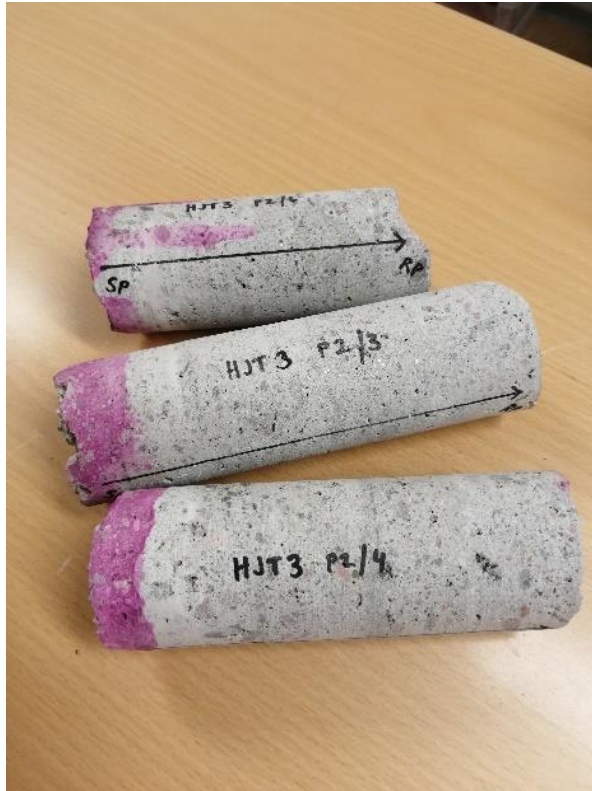
Kuva 6. Huoltojätetila 3:n poralierionäytteitä

Kuvassa 6 oleva koekappale on käsitelty sisäpinnastaan fenoliftaleiiniliuoksella karbonatisoitumisen selvittämiseksi. Näytteestä on visuaalisesti havaittavissa, että koekappale ei ole karbonatisoitunut sisäpinnasta, koska fenoliftaleiini näkyy selvästi sivellyssä kohdassa.
