Karelia-ammattikorkeakoulu
Rakennus- ja yhdyskuntatekniikan koulutusohjelma, insinööri
(AMK)

Rantakylän kirjaston korjaus- hankkeen jälkitarkastukset

Opinnäytetyö, huhtikuu 2024

Title
Post-renovation inspections of Rantakylä Library

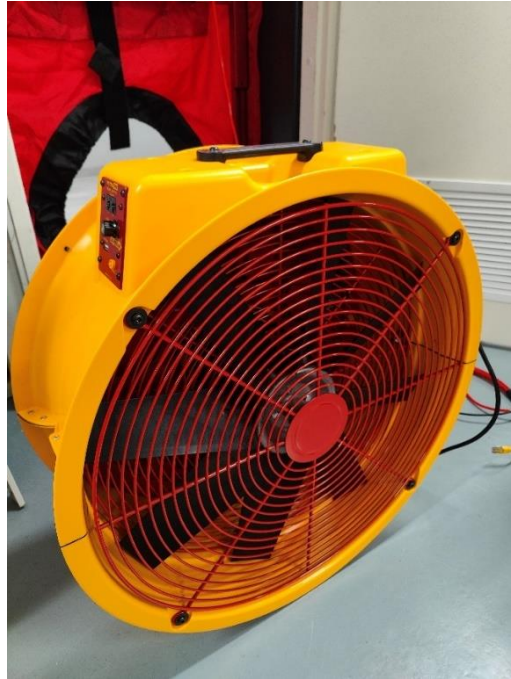
Kuva 4. Tiiviysmittauspuhallin, Retrotec 5000.

Rakennuksen paineistamiseen voidaan käyttää tiiviysmittauksiin sertifioitua puhallinta (kuva 4). Kyseinen puhallin on osa tiiviysmittauslaitteistoa. Tämän puhaltimen avulla saadaan selvästi tarkemmat tulokset, jos sitä verrataan rakennuksen omaan ilmanvaihtojärjestelmään. Tämän takia tiiviyden mittaus tulisi toteuttaa kyseisillä kaupallistetuilla tuotteilla. Puhaltimien valinnassa täytyy ottaa huomioon sen käyttöalue (m^3/h). Isommissa kohteissa tarvitaan suuria ilmamääriä, joten yksi puhallin ei välttämättä riitä. Tämän takia mittauksessa joudutaan käyttämään suurempaa tai useampaa puhallinta. Isoissa puhaltimissa pienien ilmamäärien mittaaminen voi olla haastavaa. Ongelman ohittamiseksi valmistajat ovat kehittäneet puhaltimen aukkoon kuristusrenkaita (kuva 5), joiden avulla ilmamääriä saadaan mitattua tarkemmin. (Paloniitty 2012, 30–32.)

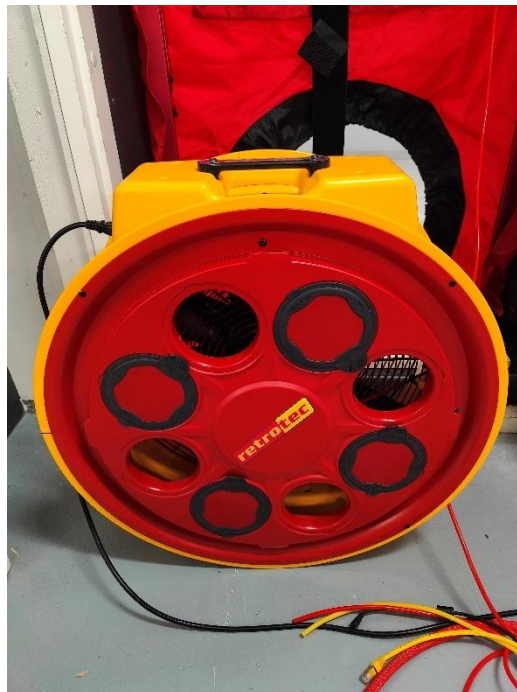
Kuva 5. Retrotec 5000-puhaltimen kuristusrengassarja.

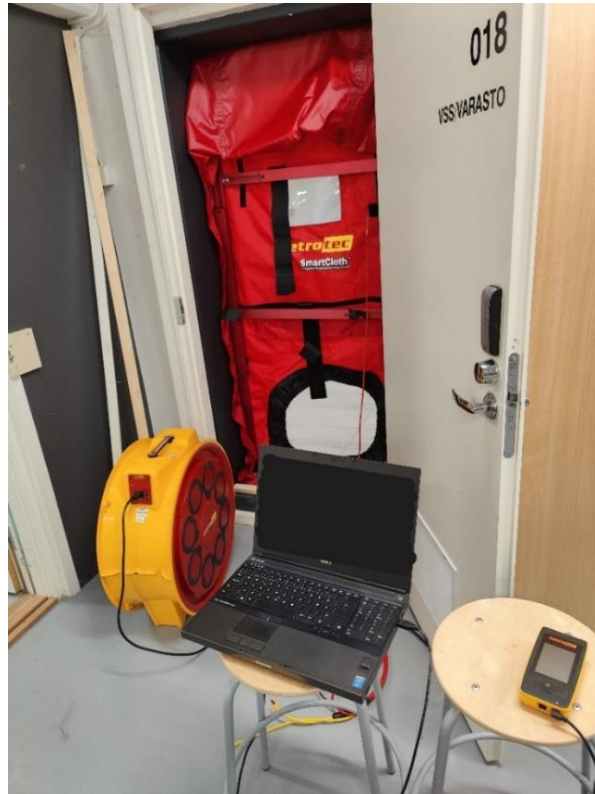
Kuva 6. Tiiviysmittauslaitteisto.

Tiiviysmittauslaitteisto (kuva 6) koostuu ilmamäärää mittaavasta puhaltimesta, oveen tai ikkunan karmiin asennettavasta kehikosta, mittausaukon tiivistävästä peitosta, paine-eromittausyksiköstä, ohjausyksiköstä, paine-eroletkuista, virtajohdoista sekä valmistajan omasta tietokoneohjelmasta. Tiiviysmittauksen voi myös suorittaa ilman tietokoneohjelmaa, mutta laitteisto on suunniteltu toimimaan kyseisen ohjelman kanssa. Mittauksen esivalmistelujen jälkeen käynnistetään tietokoneohjelma, joka aloittaa automaattisesti mittauksen ohjaamisen. Ohjauksen lisäksi ohjelma tekee käyttäjälle tarvittavat laskelmat sekä luo mittausraportin. (Paloniitty 2012, 30, 34.)

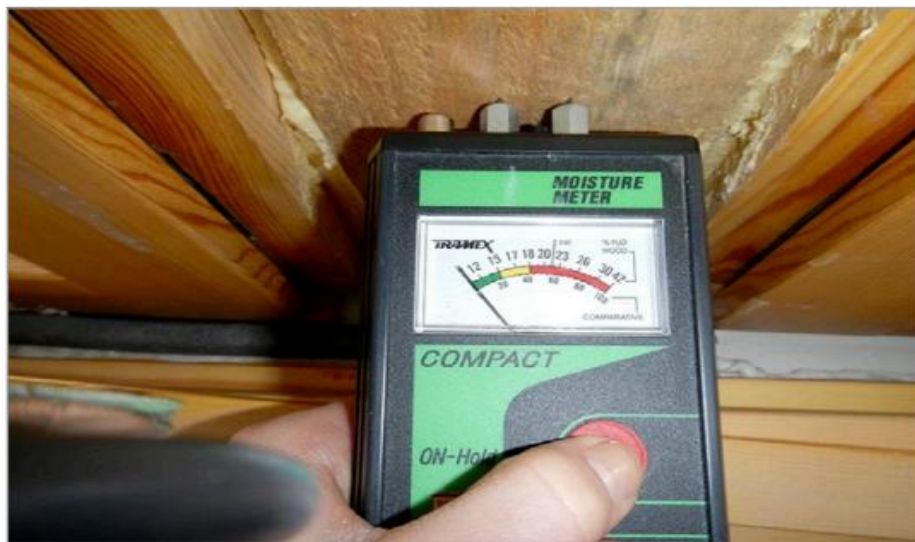
Puun piikkikosteusmittaria käytetään mittaamaan puun kosteuspitoisuutta (kuva 8). Kyseisessä mittarissa on kaksi piikkiä, jotka painetaan puuhun. Piikit mittaavat materiaalin konduktanssia eli sähkönjohtavuutta piikkien välillä ja muodostavat näytölle arvon materiaalin kosteudesta painoprosenteina. Puun kosteus painoprosenteina voidaan laskea kaavalla 5. Mittarin avulla voidaan mitata useita erilaisia puulajeja. (Ympäristöministeriö 2016, 57–58.)

Kuva 8. Puun kosteuden mittaus piikkikosteusmittarilla. (Ympäristöministeriö 2016, 58.)

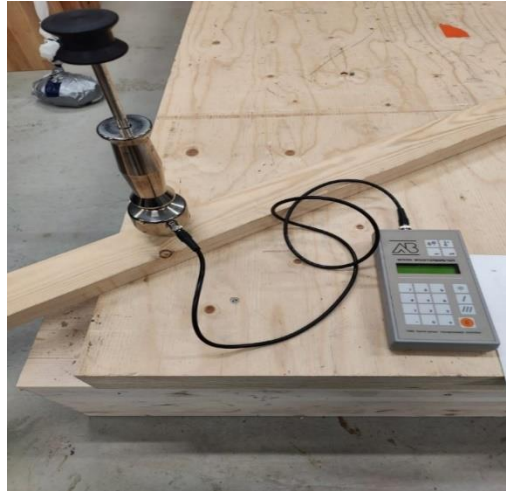
Puun kosteutta voidaan mitata myös syvemmältä käyttäen apuna junta-anturia (kuva 9). Mittaus tapahtuu piikkien eli elektrodien päistä. Mittauksessa tulee huomioida puun syiden suunnan lisäksi kyllästysaineet ja suolan määrä puussa. Nämä tekijät voivat vaikuttaa tuloksiin. (Ympäristöministeriö 2016, 57.)

Kuva 9. Puun kosteusmittaus junta-anturilla.

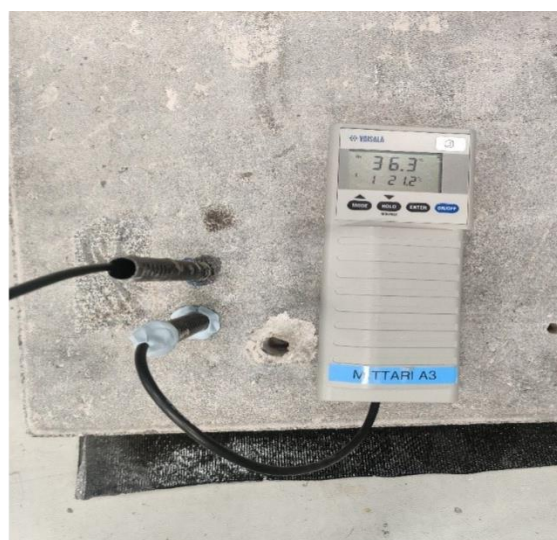
Porareikämittausmenetelmässä voidaan tarkistaa poraamalla rakenteen kosteus halutusta syvyydestä. Porauksen jälkeen mittauspisteet putkitetaan, pudistetaan sekä tiivistetään. Tiivistys tapahtuu putken ja betonin saumasta sekä putken päästä (kuva 10). Laitteen mittapäässä sijaitseva kosteussensori mittaa materiaalin suhteellista kosteutta sekä lämpötilaa. (Ympäristöministeriö 2016, 53–55.)

Kuva 10. Porareikämittauslaite mittauksen aikana.

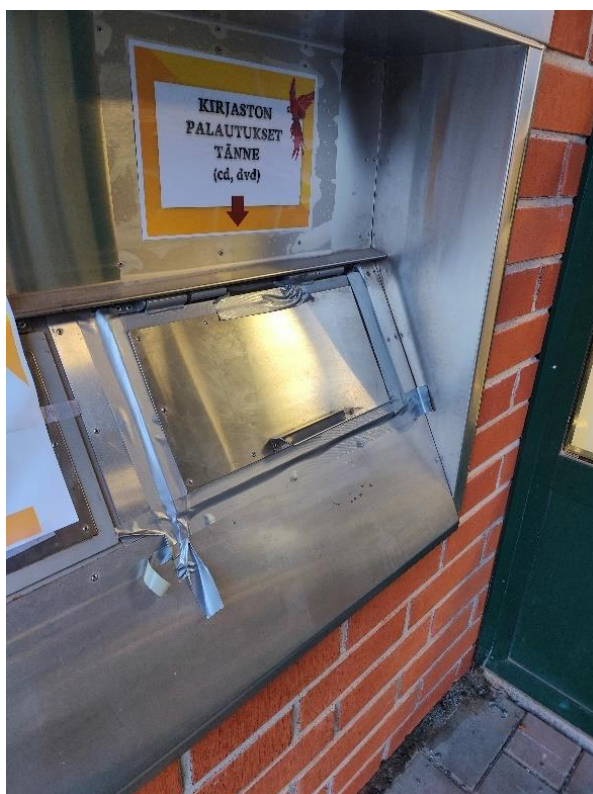
Kuva 15. Kirjaston palautusluukun tiivistäminen.

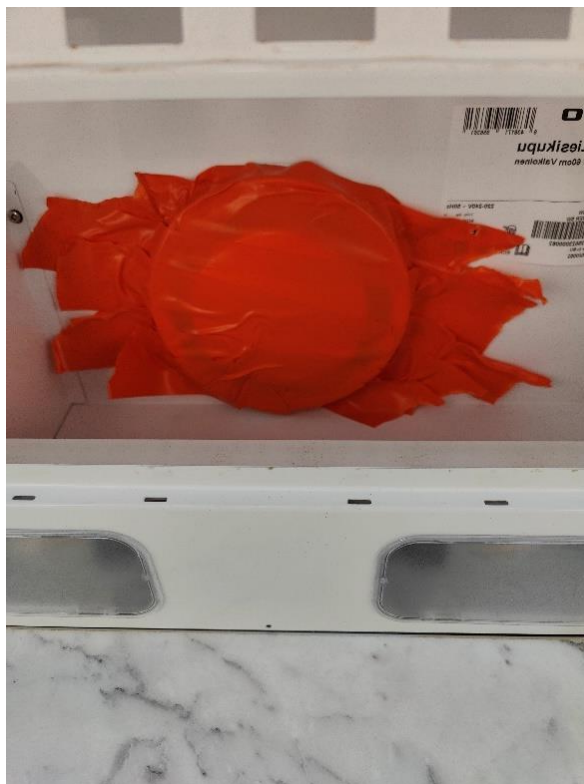
Kuva 16. Liesituulettimen poistoilmakanavan tukkiminen.

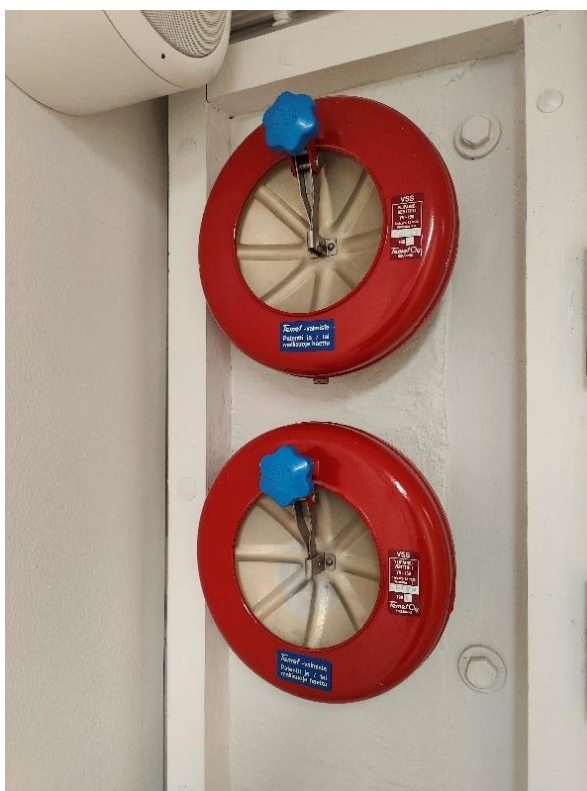
Kuva 17. VSS ylivuotoventtiilien sulkeminen.

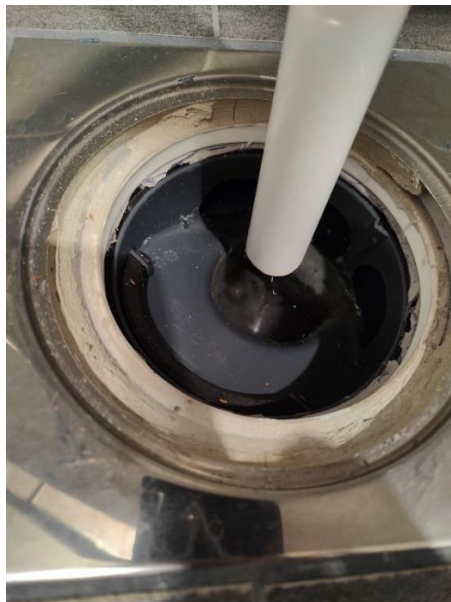
Kuva 18. Viemärikaivon vesilukon täyttäminen.

Mittauksen esivalmistelun aikana laskimme kohteen ilmatilavuuden, lattia-pinta-alan, sekä ulkoilmaa vasten olevien seinien pinta-alan. Näiden perusteella saimme tiiviysmittausohjelmistoon syötettävät kohteen tilavuuden ja vaipan pinta-alan. Kyseisten arvojen laskeminen suositellaan tekemään kahteen kertaan eri henkilön toimesta, jotta välttyttäisiin mahdollisilta laskentavirheiltä (Palo- niitty 2012, 50). Oleellisin osa esivalmistelussa on rakennusvaipan tiivistäminen. Kohteen ilmanvaihtokone saatiin suljettua Joensuun kaupungin toimesta sekä samalla tulo- ja poistoilmakanavat tiivistettiin sulkupelleillä. Muut mahdolliset il- mavuotopaikat tiivistettiin teippiä käyttäen. Näitä olivat mm. osastoivan oven saumojen tiivistäminen (kuva 14), kirjaston palautusluukun tiivistäminen (kuva 15) sekä liesituulettimien poistoilmakanavien tiivistäminen (kuva 16). Kohteessa sijaitsee mittauksien ulkopuolelle jäävä väestönsuoja, joten tiivistimme suojan muusta kohteesta ylivuotoventtiilien avulla (kuva 17). Vuotoilmaa syntyy myös viemärien kautta, joten tämän estämiseksi täytimme jokaisen viemärin vesilukon vedellä (kuva 18). Ennen mittauksia oli tarkastettava, että kaikki kohteen väliovet

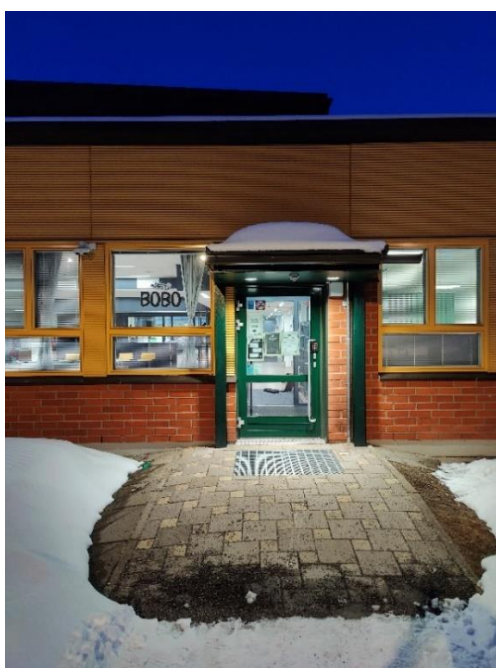
Oheismittauksien ja esivalmistelujen jälkeen aloitimme mittalaitteiden optimaalisen sijoittamisen sekä asentamisen. Tiiviysmittauslaitteistona meillä toimi Retrotec 5000 -laitteisto ja se asennettiin nuorisotalon ulko-oveen, sillä se oli eniten tuulelta suojassa (kuva 19). Mittausaukon valinnan jälkeen aloimme mallintamaan asennuskehikkoa sekä tiiviyspeittoa (kuva 20). Tiivistimme mittausaukon epätasaisuudet talotiivisteellä, jotta ilma ei pääsisi niiden kautta kulkemaan (kuva 21).

Kuva 19. Mittalaitteen asennusaukko.

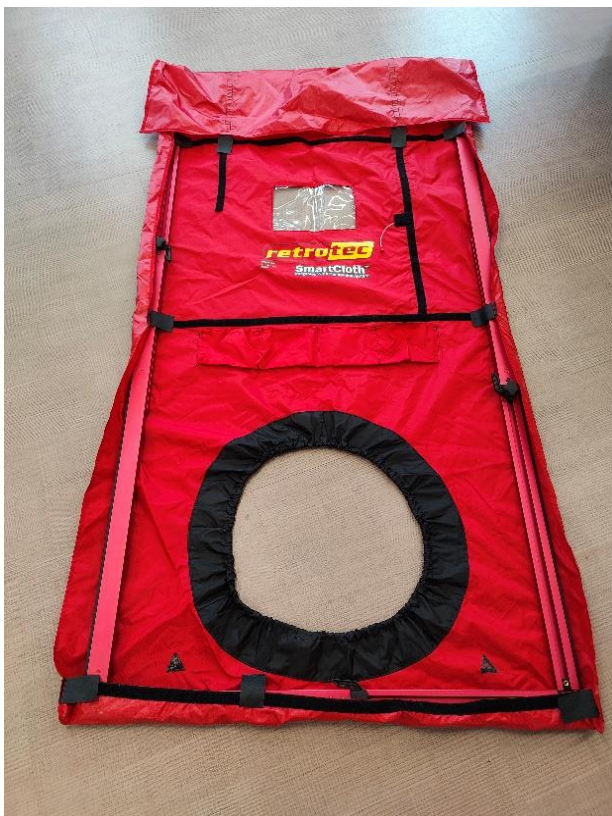
Kuva 20. Kehikon ja tiiviyspeiton mallintamista.

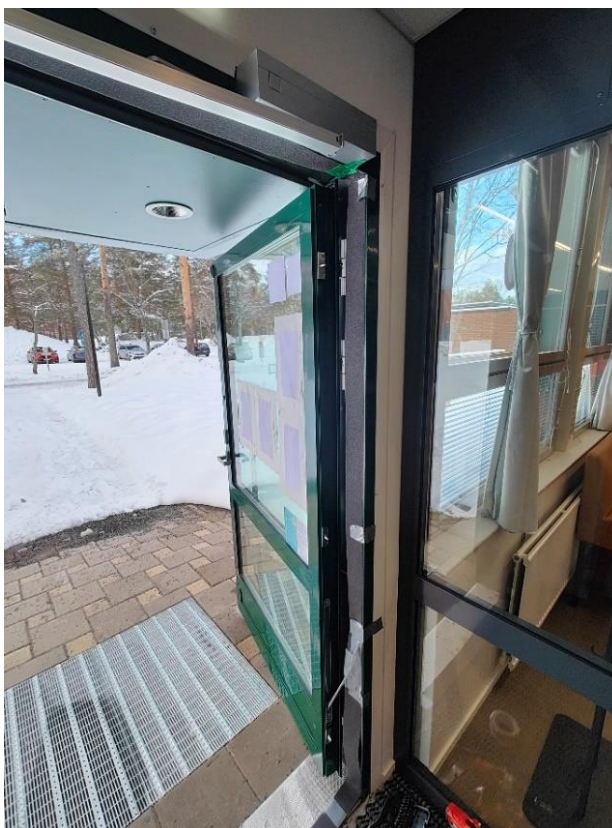
Kuva 21. Aukon tiivistämistä talotiivisteellä.

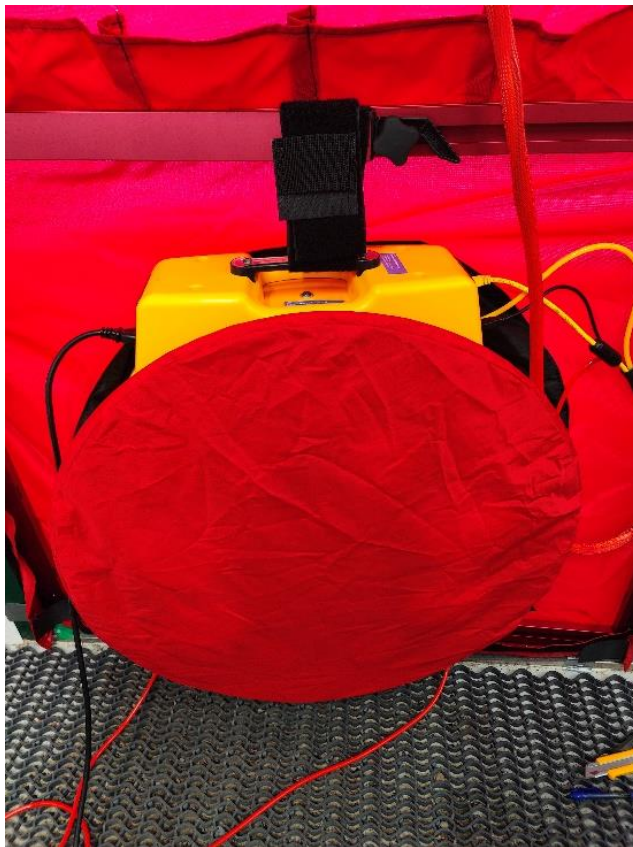
Kuva 22. Puhallin asennettuna paikalleen.

Kehikon ja tiiviyspeiton asentamisen jälkeen kiinnitimme puhaltimen peitossa olevaan aukkoon (kuva 22). Puhaltimeen kiinnitimme virtajohdon (kuva 23), paine-eroletkun sekä lataus- ja ohjauspiuhat (kuva 24). Ohjausyksikön liitimme puhaltimeen paine-eroletkun sekä lataus- ja ohjauspiuhan avulla. Ohjausyksiköstä lähti myös toinen paine-eroletku, jonka vedimme tiiviyspeitossa olevan reiän läpi rakennuksen ulkopuolelle (kuva 25). Tämä letku mittasi rakennuksen ulkopuolisen ilman painetta. Letkun tulisi olla samalla tasolla sisäilman painemittarin kanssa sekä sen päähän olisi hyvä asentaa t-haara, jotta tuuli ei pääsisi aiheuttamaan painevaihtelua (kuva 26).

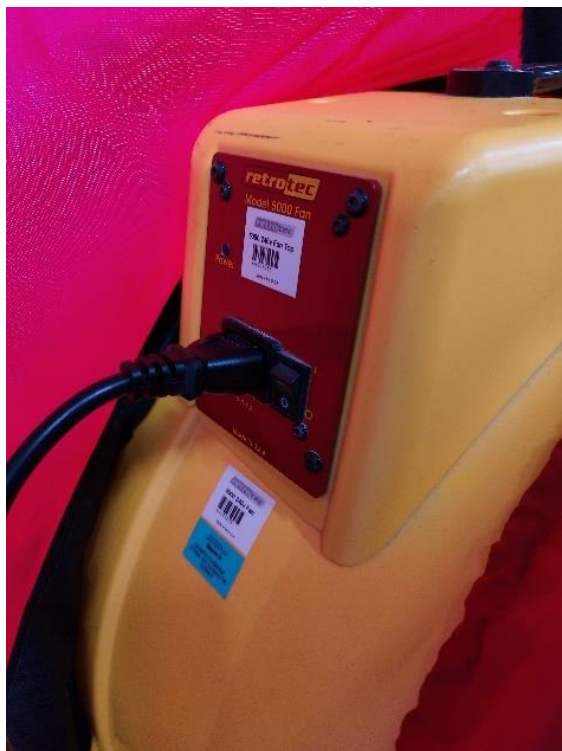
Kuva 23. Virtajohto asennettuna puhaltimeen.

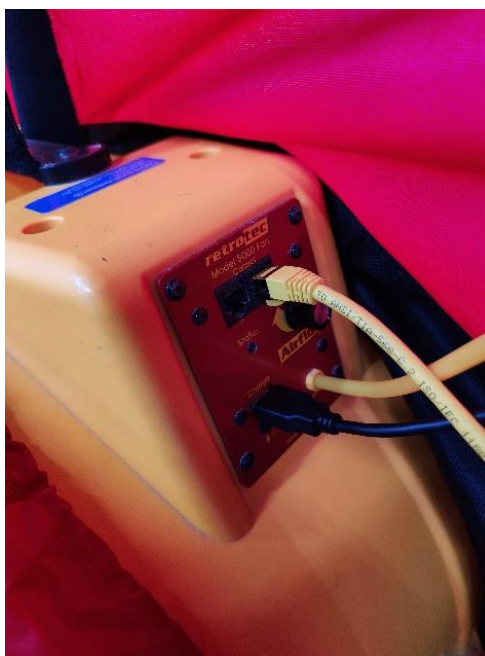
Kuva 24. Paine-eroletkun, lataus- ja ohjauspiuhan asennus.

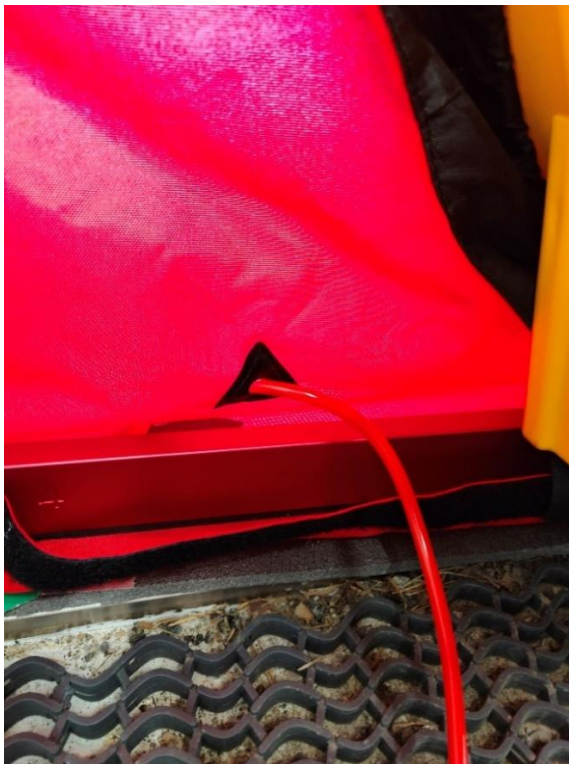
Kuva 25. Ulkoilman painetta mittaava putki läpäisee tiiviyspeiton.

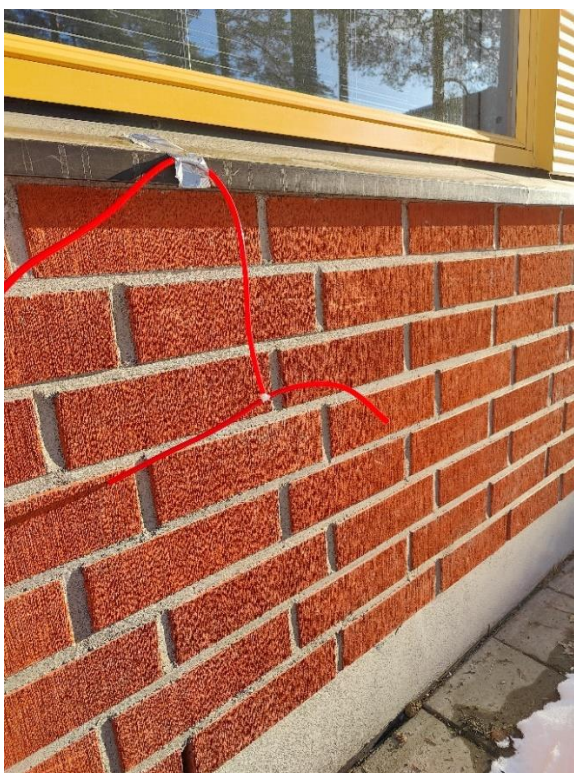
Kuva 26. Ulkona mittauspisteen läheisyydessä sijaitseva t-haarainen paineputki.

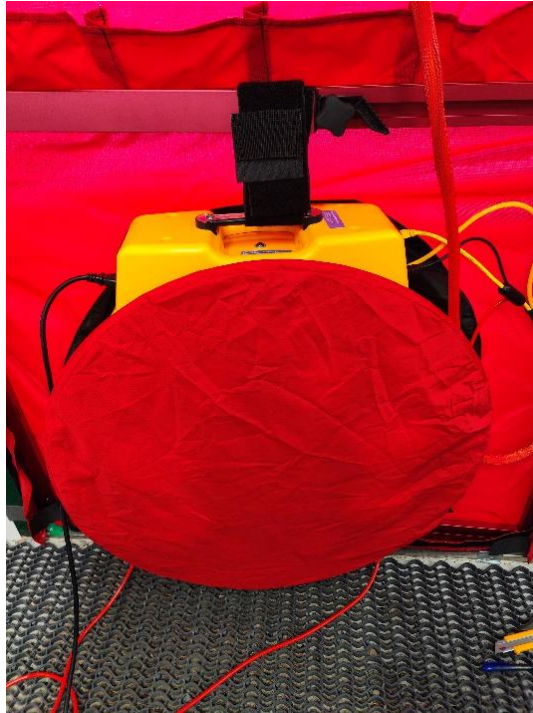
Tiiviyssmittaus voitiin aloittaa manuaalisen ajon jälkeen. Varsinaisen mittauksen alussa mittasimme kohteen lähtöpaineen sekä kirjasimme tämän laitteistovalmistajan tietokoneohjelmaan. Lähtöpaine saatiin sulkemalla puhaltimen aukko sille tarkoitetulla suojalla (kuva 27). Tällä toimenpiteellä tarkastellaan tuulen sekä savupiippuvaikutuksen aiheuttamaa sisä- ja ulkoilman paine-eroa (Paloniitty 2012, 51). Tietokoneohjelma laskee lähtöpaine-eron useampaan kertaan muutaman sekunnin mittausarjana, joiden pohjalta se laskee keskiarvon. Kyseinen arvo ei saa kuitenkaan ylittää 5 pascalin paine-eroa. Jos 5 pascalin paine-ero ylitetään, on kohteelle tehtävä myös ylipainemittaus (Paloniitty 2012, 51). Meidän lähtöpaineemme eivät ylittäneet 5 pascalin paine-eroa, joten emme tehneet ylipainemittausta.

Kuva 27. Puhaltimen aukko tiivistetty.

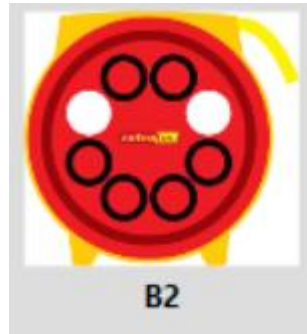
Kuva 28. B2-kuristussarja.

Lähtöpaine-eromittauksen jälkeen poistimme puhaltimessa olevan suojan ja aloitimme varsinaiset paine-eromittaukset. Kohteen mittauspaineiksi valitsimme kuusi eri paine-eroa. Nämä olivat 10 Pa, 20 Pa, 30 Pa, 40 Pa, 50 Pa ja 60 Pa. Mittauspaineet voidaan valita vapaasti, mutta suurimman paine-eron on oltava vähintään 50 pascalia. Tämän lisäksi mittaus on suoritettava vähintään viidellä eri paine-erolla tasaisin väliajoin. (Paloniitty 2012, 51–52.) Mittauksen aikana puhallin mittasi jokaisen paine-eron saavuttamiseen vaaditun ilmamäärän ja lähetti sen tietokoneohjelmaan. Ilmavirtauksien määrittämisessä käytimme mittauksissa kolmea eri kuristussarjaa. B2-sarjaa (kuva 28) käytettiin 10 pascalin paine-erossa, B4-sarjaa (kuva 29) käytettiin 20 Pa, 30 Pa ja 40 Pa paine-eroissa ja B8-sarjaa (kuva 30) 50 Pa ja 60 Pa paine-eroissa.

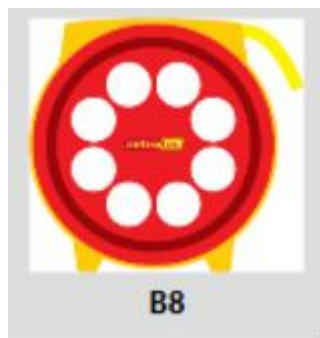
Kuva 30. B8-kuristussarja.

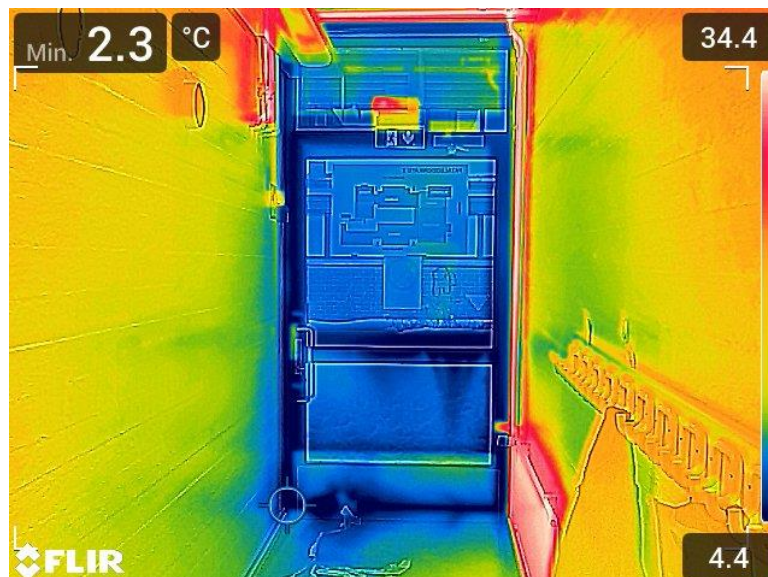
Kuva 34. Nuorisotilan hätäpoistumistien ilmavuoto.

Nuorisotilan puolelta löysimme yhden vuotokohdan, joka sijaitsee hätäpoistumistiessä (kuva 34). Tämän vuotokohdan alin lämpötila 2.3 °C:tta oli selvästi kohteen kylmin. Nuorisotilan hätäpoistumistie sijaitsee rakennuksen idän puoleisella seinustalla. Molempien hätäpoistumisteiden vuotokohdissa oli kädellä tunusteltaessa havaittavissa selkeää vedon tunnetta. Lämpökuvauksessa tulee kuitenkin muistaa, että näin suurta sisä- ja ulkopuolen välistä paine-eroa ei pääse syntymään normaaleissa olosuhteissa. Tässä opinnäytetyössä mainitut vuotokohdat olivat kuitenkin selkeitä.

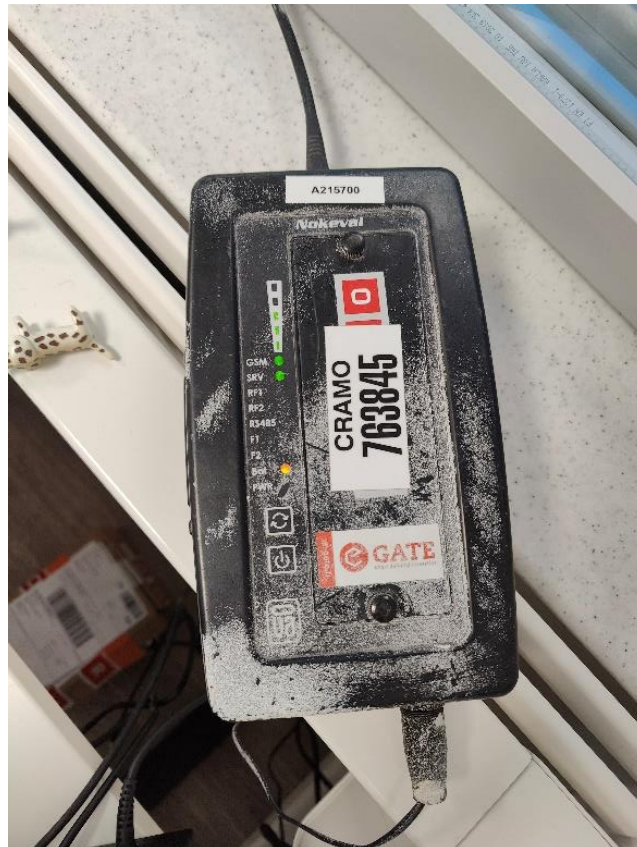
Sisäilman mittausta varten saimme CRAMO:lta käyttöön KOMBI 3G (Egate-kombi-sky) -mittalaitteen. Tämä mittasi kohteen sisäilmaa käyttäen kuutta eri sensoria. KOMBI 3G -laitteisto mittasi sisälämpötilaa, ilman suhteellista kosteutta (RH%), TVOC-arvoja [ppb] sekä $\mu\text{g}/\text{m}^3$, paine-eroa sekä sisäilman hiilidioksidipitoisuutta. Mittalaitteet koostuivat sensoreiden tukiasemasta (kuva 35) ja kahdesta sensorista, jotka asetimme kirjaston päätilaan (kuva 36). Tukiasema sijoitettiin kirjaston henkilökunnan tiloihin. Kohderakennuksessa oli kyseisten mittausten aikana toimintaa, jotka vaikuttivat mittaustuloksiin. Tämän vuoksi mittaustulokset kuvaavat kirjaston normaalikäytön tilannetta.

Kuva 35. eGate-KOMBI-SKY-laitteen tukiasema.

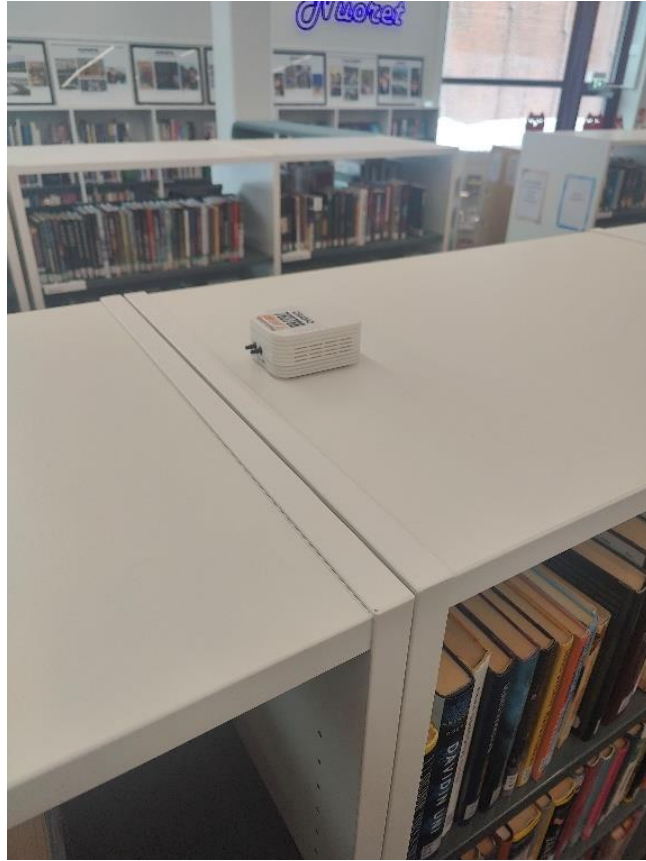
Kuva 36. Kirjaston päätilassa sijaitseva sensori.

KOMBI 3G -laitteisto mittasi kohdetta kahden viikon ajan. Mittalaitteesta saatiin kyseiseltä mittausajalta raportti, josta voidaan tarkastella sisäilman laatua (liite 2). Mittaustulosten mukaan kohteen sisäilman kosteuspitoisuustulosten keskiarvo oli 24.84 % ja sisälämpötila vaihteli 19 ja 20.5 celsiusasteen välillä (kuvio 3). Ilman hiilidioksidipitoisuuden keskiarvo oli 516 ppm. Matalimmillaan CO₂-pitoisuus oli 372, mutta korkeimmillaan se oli 724 (kuvio 4). TVOC-pitoisuus sisäilmassa oli keskiarvoltaan n. 595 µg/m³ (kuvio 5). Tästä mittaustuloksesta voidaan päätellä, että haihtuvia orgaanisia yhdisteitä on hieman enemmän suositusarvoon verrattuna. Yhdisteet voivat syntyä myös mm. uusien pintojen rakennusmateriaalista sekä käyttäjistä. Suosittelemme tekemään kohteeseen tarkemman TVOC-mittauksen. Kuvaajista näkee hiilidioksidipitoisuuden ja VOC-arvojen kohoamista iltapäivisin kirjaston kävijämäärän lisääntyessä.

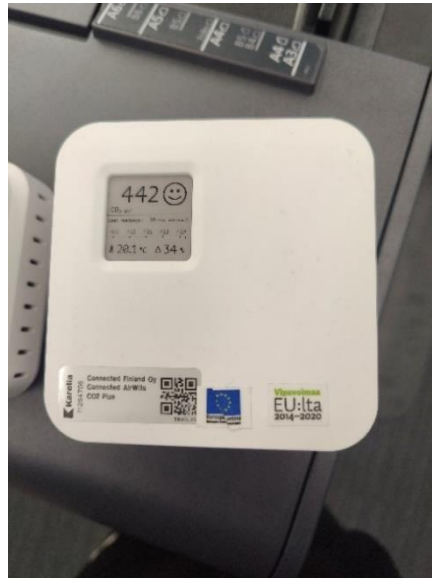
KOMBI 3G -laitteen hiilidioksidipitoisuussensoria ei oltu kalibroitu, joten teimme tästä vertailumittauksen Karelia-ammattikorkeakoululta saadulla hiilidioksidimittalaitteella (kuva 37). Koulun mittalaite sijoitettiin aikaisemman laitteen läheisyyteen ja se mittasi kohdetta viikon ajan. Kyseisen CO₂-mittarin tulokset olivat paremmat verrattuna KOMBI 3G -laitteiston tuloksiin. Koulun laitteen mukaan ilman hiilidioksidipitoisuuden keskiarvo oli 417 ppm. Korkeimmillaan CO₂-pitoisuus oli 521 ppm ja matalimmillaan se oli 400 ppm.

Kuva 37. Airwits CO2 plus -sensori.

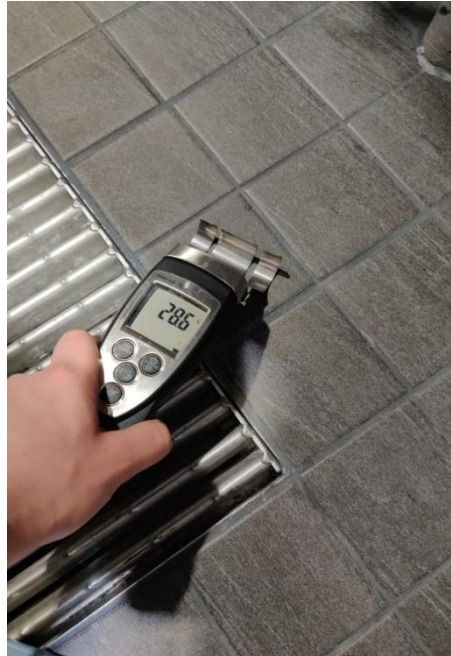
Kuva 38. Testo 616 pintakosteusmittauslaite.

Pintakosteusmittalaitteena käytimme Testo 616 -laitetta, jonka saimme käyttöömmme Karelia-ammattikorkeakoululta (kuva 38). Laitteessa on materiaalivalikko, josta valitaan mitattava materiaali. Testo 616 -laitteen toimintaperiaatteena on mitattavan materiaalin sähkönjohtavuus, joka on tyypillinen pintakosteusmittareiden toimintaperiaate. Kyseisellä pintakosteusmittarilla voidaan tarkastella rakennusmateriaalin kosteutta 30–50 millimetrin syvyyteen asti.

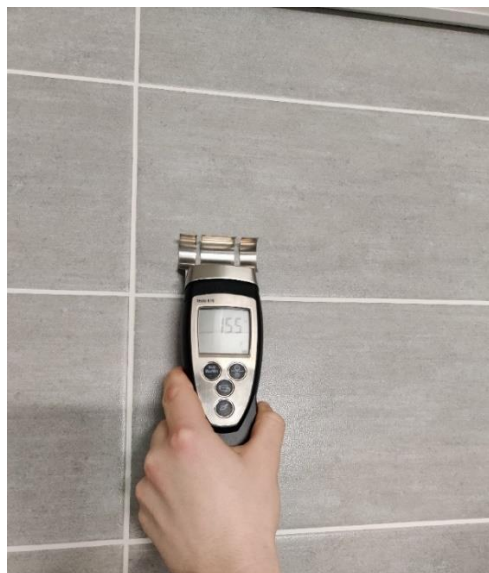
Kuva 39. Märkätilan seinän kuiva referenssipiste.

Suoritimme pintakosteusmittauksen kirjaston märkätiloihin. Märkätiloihin kuuluu mm. henkilökunnan suihkutila, yleiset WC-tilat sekä siivouskomero. Mittarin avulla tarkastimme, löytyykö kohteen märkätilojen pintamateriaaleista merkittäviä kosteuseroja. Ennen varsinaista mittausta olisi hyvä ottaa märkätiloista referenssipiste, joka on varmasti kuiva ja verrata tätä arvoa tarkastettaviin kohtiin. Me otimme referenssipisteen märkätilan seinästä läheltä katon rajaa (kuva 39).

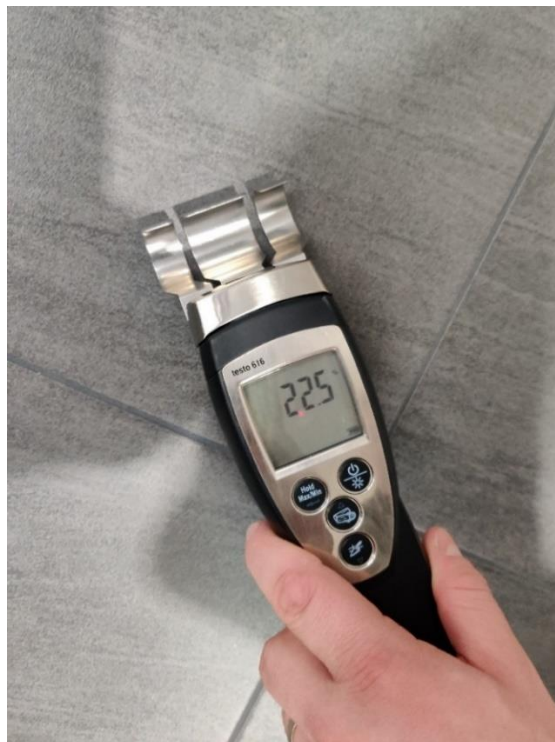
Kuva 40. Märkätilan lattian kuiva referenssipiste.

Märkätilojen lattioiden pintakosteusmittauksen toteutimme samalla periaatteella. Pintakosteusmittauksessa tulee ottaa huomioon rakenteiden seassa oleva tekniikka ja huomioida niiden mahdollinen vaikutus mittaustuloksiin. Tämän vuoksi valitsimme lattian referenssipisteen kuivasta kohdasta, jossa ei ole talotekniikkaa kuten viemäröintejä (kuva 40). Pintakosteusmittarin avulla todettiin, että märkätilojen lattiat olivat kuivat. Lattioiden osalta pintakosteusprosentit vaihtelivat 23–31 %:n välillä eli suurempia kosteuseroja ei löytynyt. Märkätilojen seinien ja lattioiden pintakosteustarkastuksessa emme siis havainneet merkittäviä poikkeamia, joiden pohjalta olisi syytä ryhtyä jatkotoimenpiteisiin.

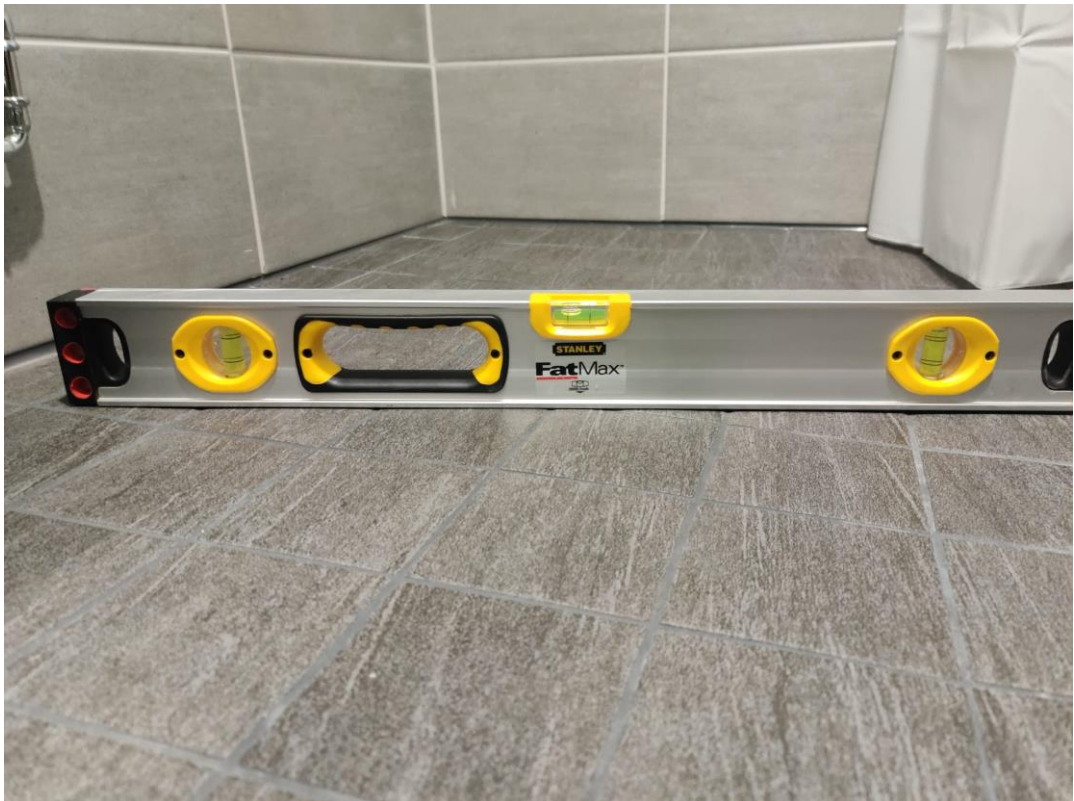
Kuva 41. Henkilökunnan suihkun lattian kaadon tarkistus.

Aistinvaraisen saneerauksen tarkastelussa käytimme hyväksi kuntotarkastuksessaakin käytettyjä toimenpiteitä. Keskitimme näitä toimenpiteitä kohteen saneerattuihin osiin ja pyrimme selvittämään niiden kuntoa ja työn laatua. Ranta-kylän kirjaston viimeisin korjaustoimenpide koostui rakennuksen sisäpintojen ja ilmanvaihdon uusimisesta, joten käytetyt tarkastustoimenpiteet valikoituivat tämän perusteella. Käytettyjä aistinvaraisia tarkastustoimenpiteitä olivat mm. kaatojen ja irrallisten laattojen tarkastus, tiivistysaumojen tarkastaminen, hajuhaittojen havaitseminen sekä oireiden ilmeneminen. Silmämääräisessä tarkastelussa emme havainneet vatupassin avulla märkätilojen kaadoissa puutteita tai epäkohtia (kuva 41). Emme havainneet myöskään laattojen saumoissa puutteita tai irrallisia laattoja.
