Työmaan ohittavan liikenteen nopeudet ja ajokäyttäytyminen

Ammattikorkeakoulututkinnon opinnäytetyö

Liikenneala, insinööri (AMK)

Kevät 2024

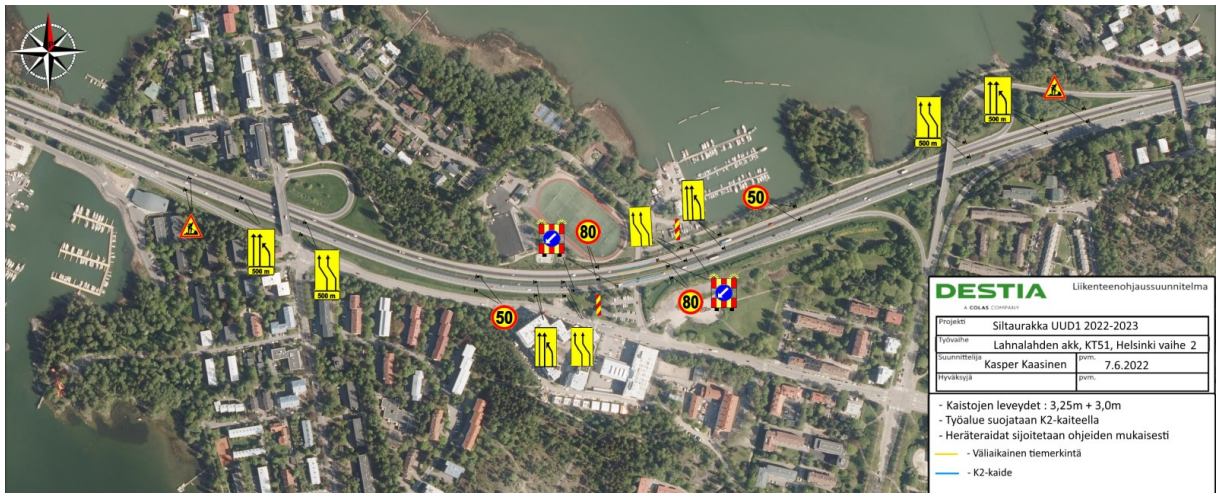
Kuva 4. Lahnalahden alikulun liikenteenohjaussuunnitelma (Kaasinen, 2023).

Liikenteenohjaussuunnitelmassa esitetään liikennemerkkien paikat maastossa sekä karkeasti työmaakaiteiden sijoittelu sekä väliaikainen tiemerkintä. Kaistaleveydet, heräteraitojen sijoitus sekä työmaakaiteen suojausluokka on määritelty nimiössä. Nimiössä mainitaan, että heräteraidat sijoitetaan ohjeiden mukaisesti, jolla tarkoitetaan Väyläviraston Liikenne tietyömaalla- ohjetta. Nopeusrajoitusten porrastus tulee ohjeiden mukainen. Pääsääntöisesti tulee nopeusrajoitusten porrastus olla 150–300 m.(Väylävirasto, 2021)

Kuvassa 4 näkyy siltatyömaalle tehty liikenteenohjaussuunnitelma. Kohde sijaitsee kantatiellä 51, Lahnalahden alikululla Helsingissä. Alikulun korjaus tapahtuu pääasiassa tiellä 51, jotta sillan rakenteisiin päästään käsiksi. Kuvassa 4 nähdään Lahnalahden alikulun tietyömaan liikenteenohjaussuunnitelma.

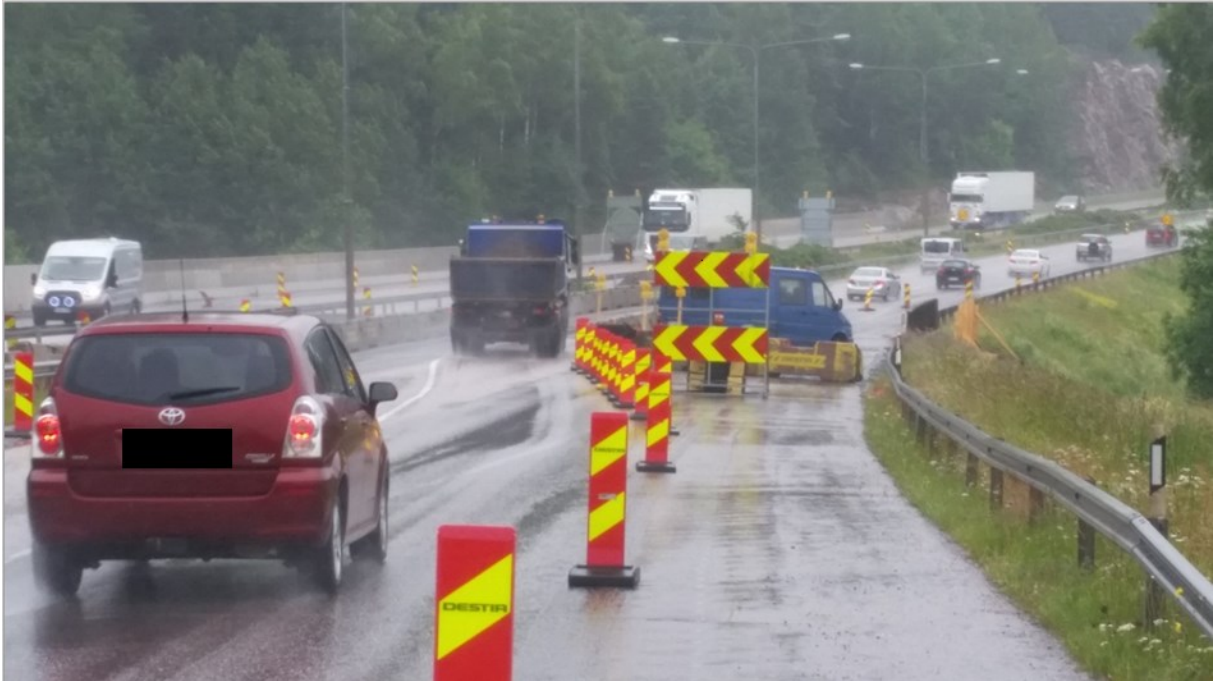
Kuva 6. Nuolikuviollinen sulkuaita ja sulkupylväitä vahvistamassa kaarteen havaittavuutta (Passila, 2017).

(Väylävirasto, 2018) Nuolikuviollista sulkuitaa käytetään ainoastaan, mikäli ajolinja on huomattavan jyrkkä ja kaarre vaatii ajonopeuden laskemista. Muita yleisesti liikenteenohjaamiseen käytettäviä tuotteita ovat esim. sulkupylväät, jolla voidaan esim.

korostaa kaarteita ja rajata alueita. Kuvassa 6 nähdään nuolikuviollinen sulkuita työmaalla.

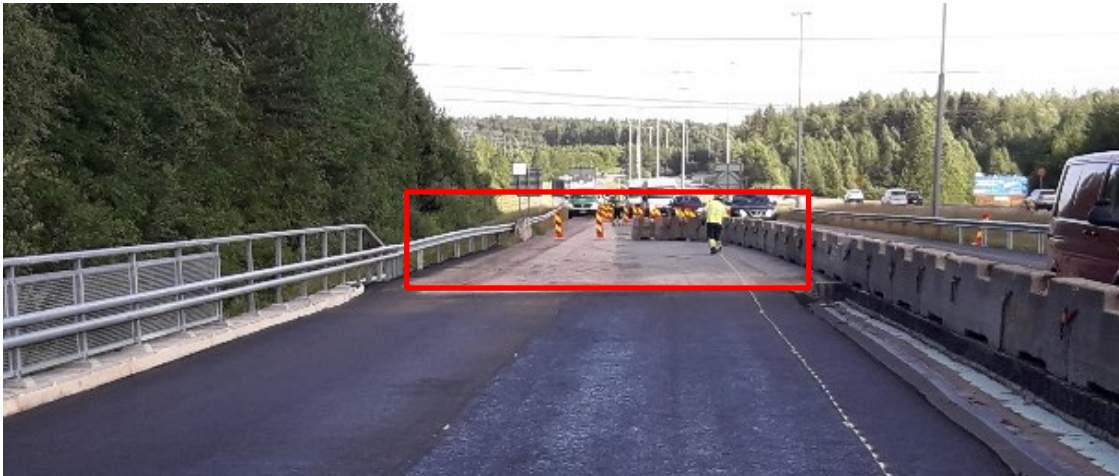
Kuva 7. K2-betonielementtijono suojaamassa työaluetta. Punainen laatikko kuvastaa joustotilaa (Passila, 2018).

Työnaikaisissa järjestelyissä tulee varautua kuljettajiin, jotka eivät ole havainneet poikkeavia järjestelyitä. Tämän takia tulee työmailla olla ns. puskurivyöhyke, joka on tyhjä alue ennen varsinaista työmaata, eli puskurivyöhykkeellä ei tule tehdä töitä. Puskurivyöhykkeen pituus riippuu suojaustavasta sekä työmaalla voimassa olevan nopeusrajoituksen mukaan. Esim. jos työmaa on suojattu törmäystestatulla rengasnipulla, tulee puskurivyöhykkeen olla 60 km/h nopeusrajoituksella 40 m Mikäli työalue on suojattu työnaikaisella kaiteella ei tarvita puskurivyöhykettä vaan erillistä joustotilaa, joka määräytyy kaidetyypin, kaiteen sijainnin ja nopeusrajoituksen mukaan. (Väylävirasto, 2021) Kuvassa 7 nähdään työmaalla oleva joustotila.

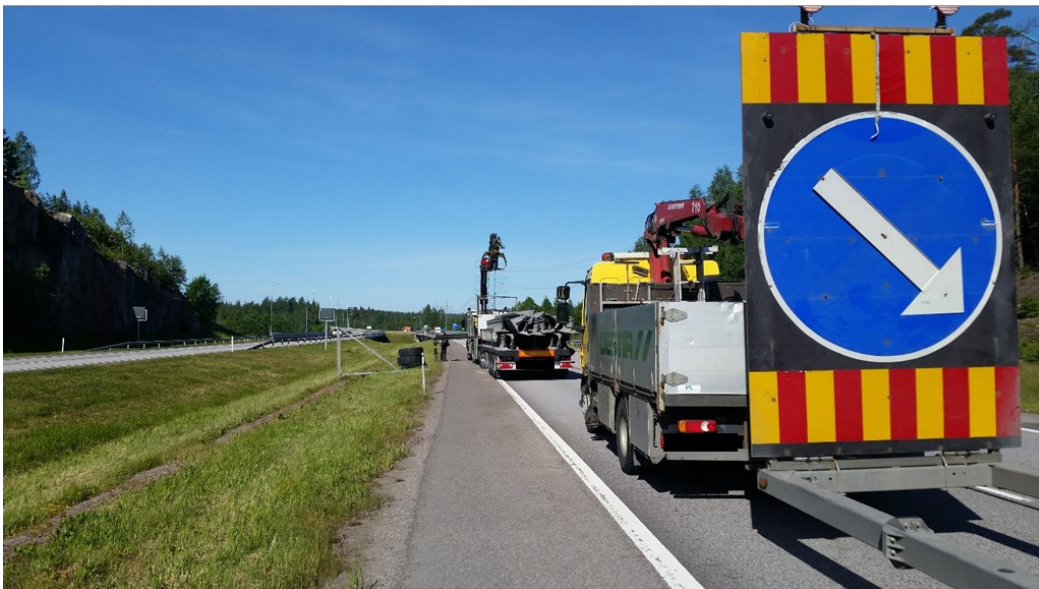
Kuva 8. Destian liikenteenohjauspalveluiden (TA) suojaamassa ohituskaistalla tapahtuvaa K2-miniguard kaiteen asennusta (Passila, 2016).

tiemeraintätyöt, kaiteiden asennus ja muut ylläpitotyöt. Lyhytkestoissa töissä käytetään usein suoja-ajoneuvoja. Mikäli nopeusrajoitus työkohteessa on 60 km/h tai yli käytetään törmäysvaimenninta. Tilaaja voi myös vaatia törmäysvaimentimen käyttöä muissa kohteissa, joissa nopeusrajoitus on alle 60 km/h. (Liikennevirasto, 2018) Törmäysvaimentimen tulee olla Ruotsin Trafikverketin hyväksymä. Törmäysvaimennin voi olla asennettuna itse suoja-ajoneuvoon (TMA) tai voi olla erilliseen perävaunuun asennettu (TA). (Liikennevirasto, 2018) Lyhytkestoiset työt ovat usein liikkuvaa työtä. Liikkuvaa työtä tehdessä moottoriväylällä on vastakkaiseen suuntaan ajaminen ehdottomasti kielletty (Väylävirasto, 2021). Kuvassa 8 nähdään perävaunuun asennettu törmäysvaimennin.

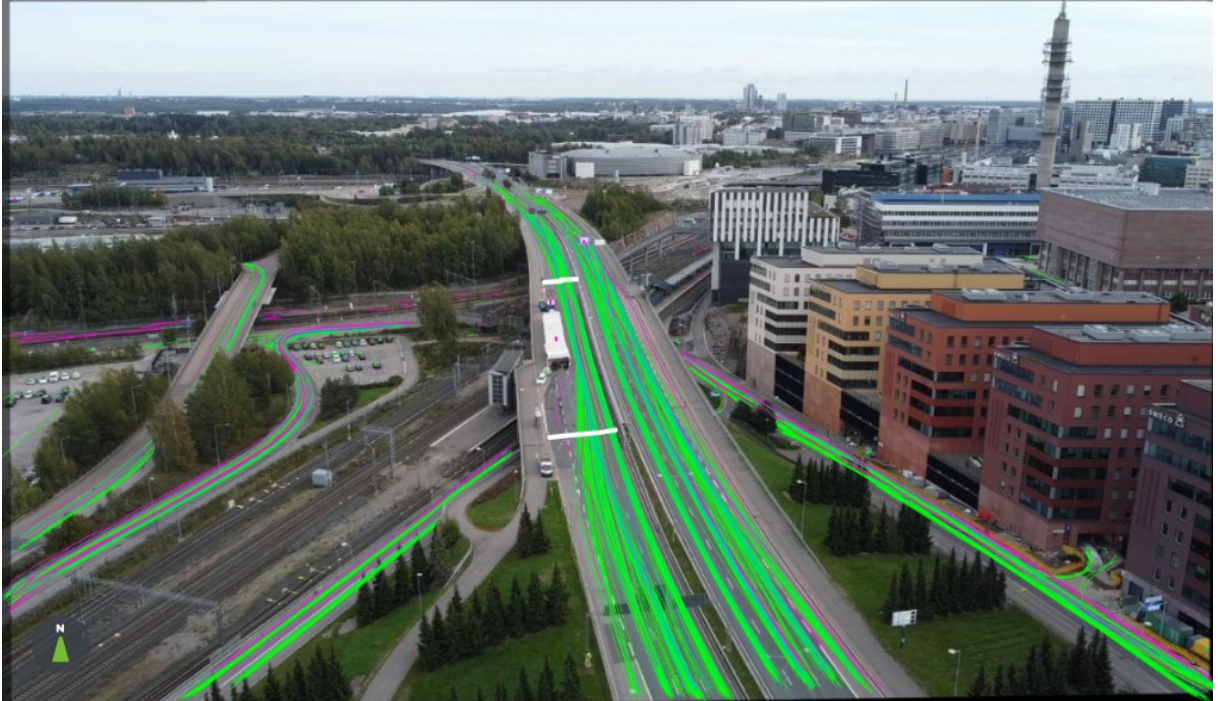
Kuva 11. Kuvaote Goodvisionista jossa näkyy ohjelmiston piirtämät ajolinjat (Kaasinen, 2024).

Eri väriset viivat edustavat eri ajoneuvoluokkia. Vihreä edustaa henkilöautoa ja turkoosi raskasta liikennettä. Myös nopeudet saadaan tulostettua Microsoft Exceliin ajoneuvoluokittain. Kaistanvaihtoja voidaan analysoida esim. tarkastelemalla viivoja tai Goodvisionin työkalujen avulla. Esim. yllä olevasta kuvasta voidaan nähdä, että itse työalueella ei ole tapahtunut kuvaamisen aikana liikennesäätöjen vastaisia kaistanvaihtoja.

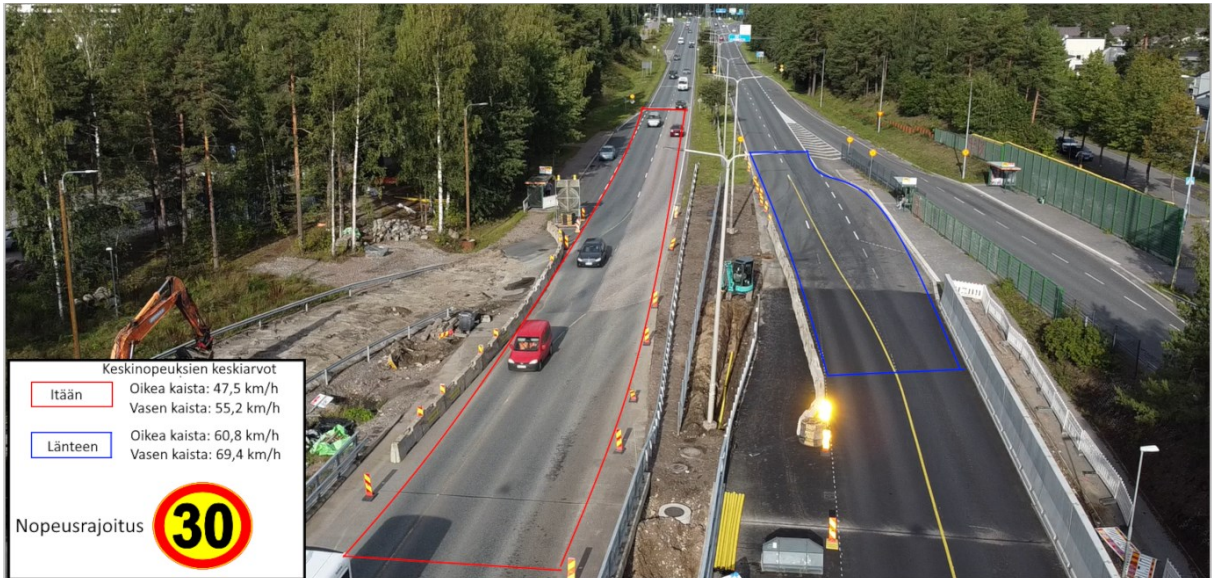
Kuva 20. Ilmakuva Kurkimäen alikulun työmaasta (Kaasinen, 2023).

Mittausaikana idän suuntaan oli voimassa hieman poikkeukselliset liikennejärjestelyt. Aikaisemmin työmaan kohdalla oli ollut väliaikainen kiertotiesilta, joka oli mittausaikanapurku vaiheessa. Purkuvaiheessa työmaa ohjattiin korjatulle sillalle. Ajoratamerkintöjä ei ollut vielä tehty idän suuntaan, mutta koko ajoradan yhteislevyys oli noin 8 metriä. Tilaa oli siis enemmän kuin riittävästi kahdelle kaistalle. Idän suunnan mittausalueen alussa sijaitsivat 30 km/h nopeusrajoitukset sekä heräteraidat.

Lännen suuntaan mitattiin työmaalta poistuvien ajoneuvojen nopeuksia. Lännen suuntaan oli voimassa edelleen ”tavalliset” siltatyömaan liikennejärjestelyt. Myös lännen suuntaan oli voimassa 30 km/h nopeusrajoitus. Mittausalueen lopussa näkyvät 60 km/h palautusmerkit. Palautusmerkeistä noin 120 metriä eteenpäin muuttuu nopeusrajoitus 80 km/h. Kuvassa 21 nähdään Kurkimäen työmaan mittautulokset.

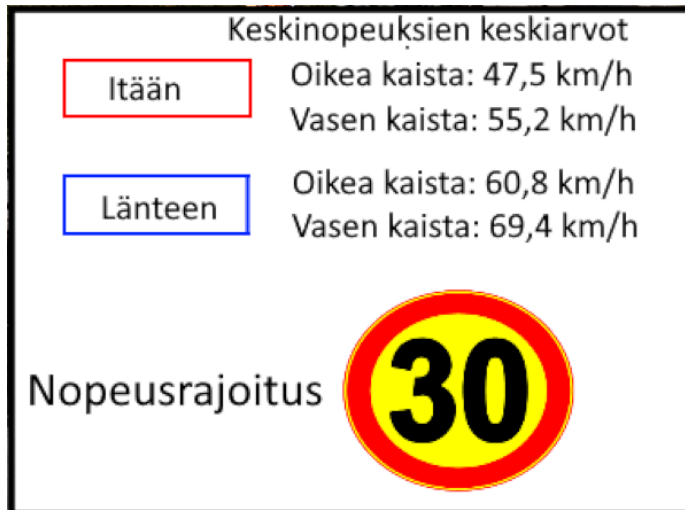
Kuva 21. Kurkimäen alikulun mittaustulokset (Kaasinen, 2023).

Mittaustuloksista voidaan tulkita, että myös tällä työmaalla keskinopeudet ylittävät keskimäärin nopeusrajoituksen merkittävästi. Itään päin ainoastaan 10 ajoneuvoa ajoi alle 35 km/h keskinopeutta, joka on siis 3,04 % mitatuista ajoneuvoista. Korkein mitattu keskinopeus itään päin oli 76,3 km/h ja 57 ajoneuvoa ajoi yli 60 km/h keskinopeutta mikä on 17,33 % ajoneuvoista. Itään päin mitattuja ajoneuvoja oli 329. Tulokset ovat huolestuttavia, mutta on myös todettava, että tässä työvaiheessa 30 km/h saattoi olla turhan matala. Olisi ollut aiheellista nostaa nopeusrajoitus esim. 50 km/h tässä työvaiheessa.

Länteen päin mitattuja ajoneuvoja oli 279. Näistä ajoneuvoista pysähtyneitä linja-autoja lukuun ottamatta ei ainutkaan ajoneuvo noudattanut 30 km/h nopeusrajoitusta työmaalta poistuttaessa. Tästä voidaan todeta, että kuljettajat tyypillisesti aloittavat kiihdyttämisen normaalia nopeusrajoitusta kohti jo, kun he havaitsevat työalueen loppuvan. Tämä voi aiheuttaa vaaratilanteita koska, työalueen lopussa voidaan tehdä töitä sekä kuten kyseisellä työmaalla myös työmaakaiteet ja muut liikenteenohjauslaitteet sijaitsevat työalueen lopussa. Nämä eivät siis ole optimaaliset olosuhteet tavallisen nopeuden ajamiseen.

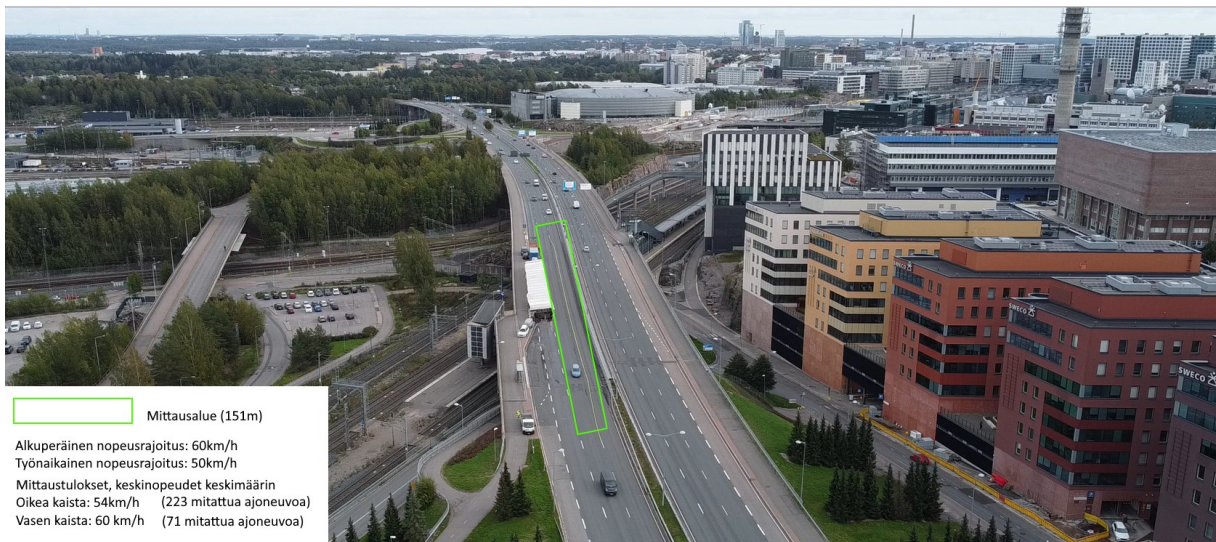
Kuva 22. Ilmakuva Metsämäentien sillasta (Kaasinen, 2023).

Metsämäentien sillalla korjattiin sillan vesieristeitä. Vesieristeet uusittiin, jotta päällystevauriot saataisiin korjattua. Huonossa kunnossa olevat vesieristeet aiheuttivat päällystykseen epätasauksia. Kuvassa 22 Metsämäentien työmaa ilmasta kuvattuna.

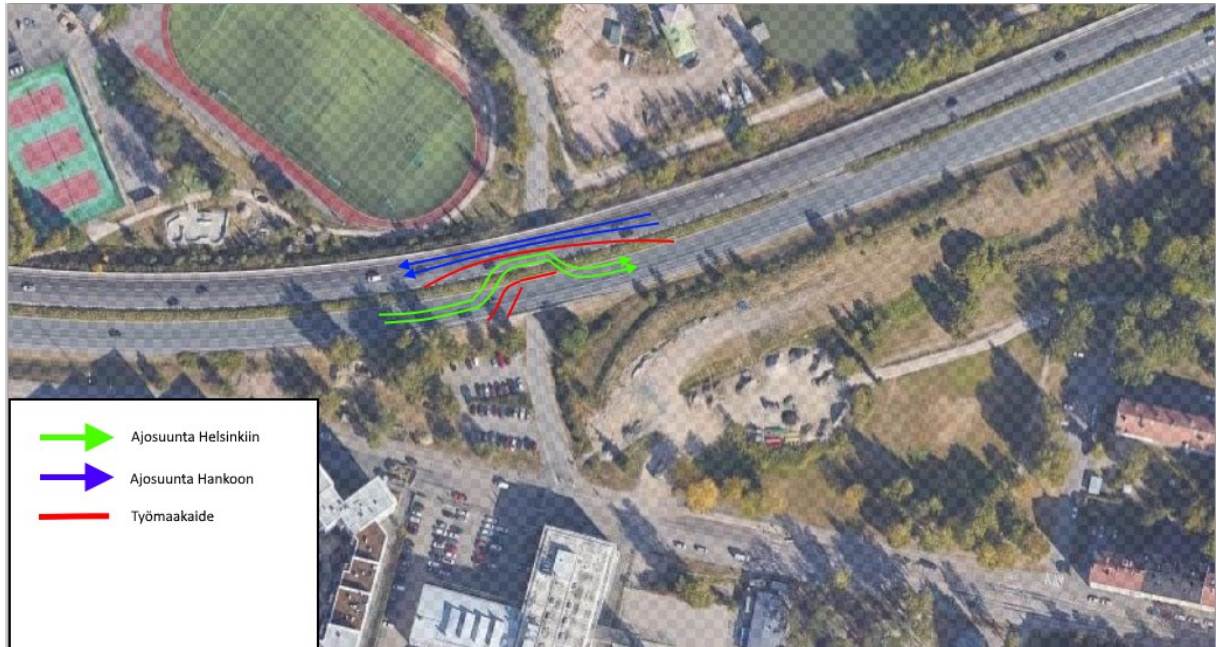
Kuva 26. Periaatekuva vaihtoehtoisista liikennejärjestelyistä siltatyömaille (Kaasinen, 2024).

Mikäli yllä olevalla periaatteella toteutettaisiin liikennejärjestelyt, jouduttaisiin keskialue täyttää murskeella sekä täyttö päällystää. Tämä toisi jonkin verran lisätöitä ja kustannuksia mutta parantaisi merkittävästi liikenneturvallisuutta ja työturvallisuutta sekä alentaisi varmasti nopeuksia koska sillan kiertävistä kaarteista tulisi sen verran tiukat. Positiivisena vaikutuksena on se, että tällä menetelmällä työ olisi mahdollisesti nopeampi tehdä sekä eristeiden ja päällystysten limitykset tulisivat varmasti laadukkaasti tehdyksi.

Riskinä tämän tyyppisillä järjestelyillä on se, että mikäli esimerkiksi varsinkin raskaan ajoneuvon kuljettaja ei huomaa, että liikenne ohjataan toiselle puolelle voisi tämä mahdollisesti ajaa työmaakaiteiden läpi työalueelle. Mikäli tämän tyyppisiä järjestelyitä toteutettaisiin, pitäisi puskurivyöhykkeen olla huomattavasti pidempi, kun normaalisti. Lisäksi voitaisiin työmaakaiteita laittaa kahdessa kerroksessa saman suuntaisesti, jolloin suojaavuus paranisi. Idea välittyy yllä olevasta periaatekuvasta.

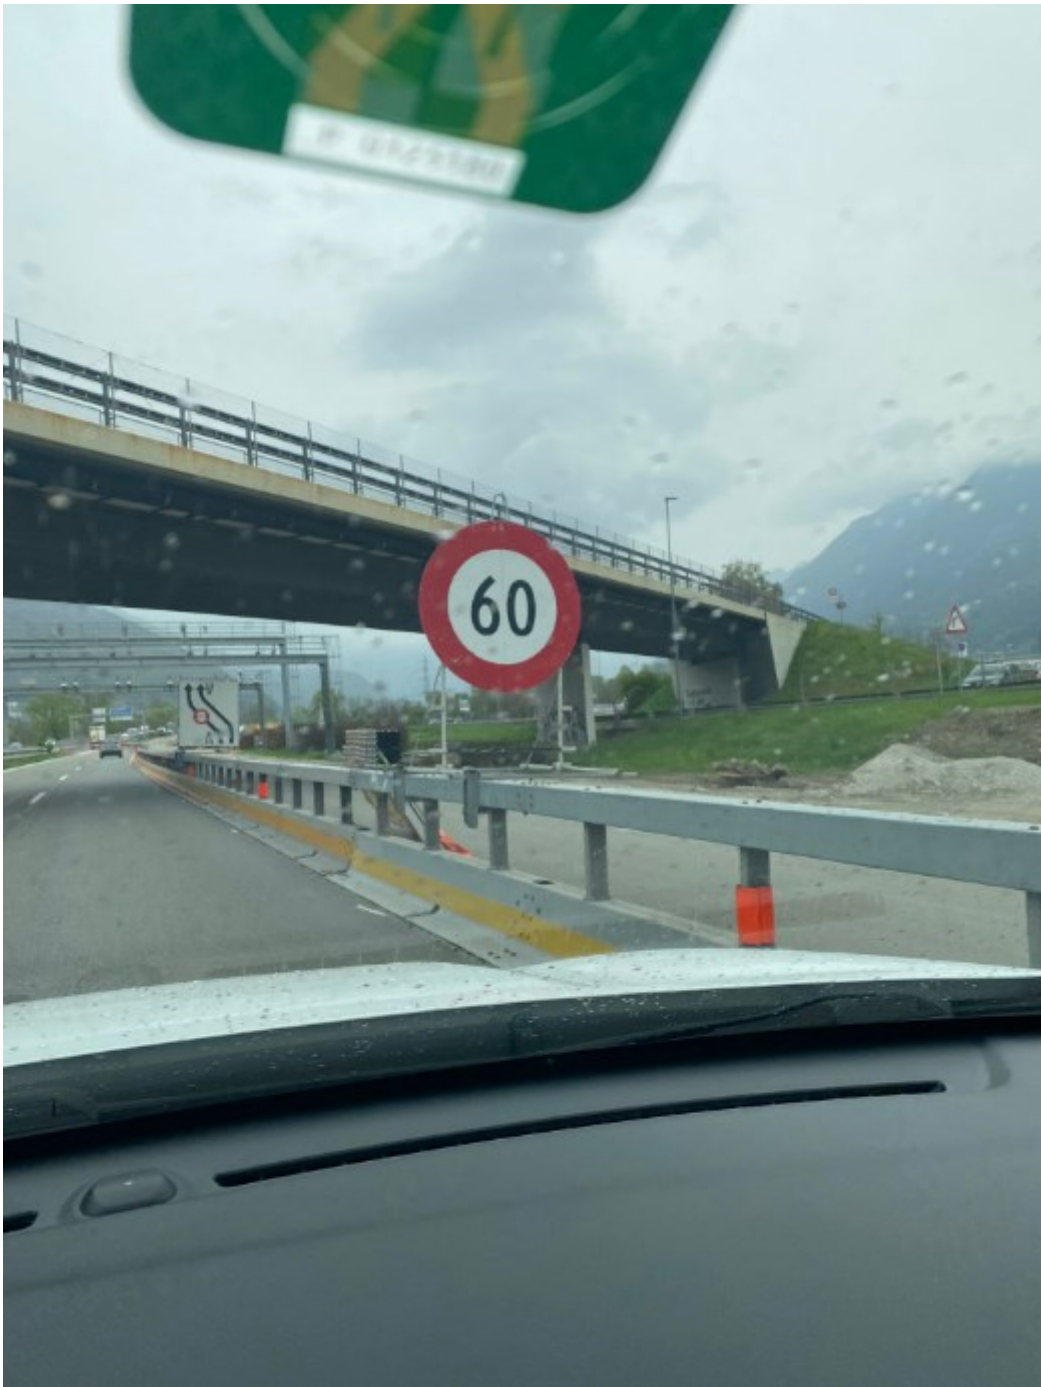
Kuva 27. Työnaikainen liikennemerkki Sveitsin Luganossa (Kaasinen, 2024).

Tilapäisten nopeusrajoitusten liikennemerkki kokoa voitaisiin myös suurentaa ja mahdollisesti kalvon väriä jopa muuttaa eri väriseksi. jolloin se erottuisi tavalliselle tienkäyttäjälle eri tavalla. Nopeusrajoitusten merkkien kalvon muutos ei tarvitsisi olla radikaali vaan voisi olla esim. hieman punaisempi, jolloin se mahdollisesti kiinnittäisi tienkäyttäjien huomion entistä paremmin. Tämä toki vaatisi muutoksia lainsäädäntöön sekä olisi prosessina mahdollisesti pitkä. Vertauskuvana voidaan pitää sitä, että työnaikaisten järjestelyiden kaistamerkinnet tehdään keltaisena, valkoisen sijaista. Tutkimuksesta myös nähtiin, että laittomia kaistanvaihtoja työalueella tapahtuu äärimmäisen vähän. Myös tilapäiset kaista ja esim. kiertotieopasteet ovat keltapohjaisia, kun taas kiinteät ja kiertotieopasteet ovat sinipohjaisia. kuvasta 27 näkyy kuinka paljon paremmin havaittava, suurempi liikennemerkki on.
