Combo3-tuotteen laserpuhdistuksen vaikutus kontaktiresistanssiin

Metropolia Ammattikorkeakoulu

Insinööriyö

01.04.2024

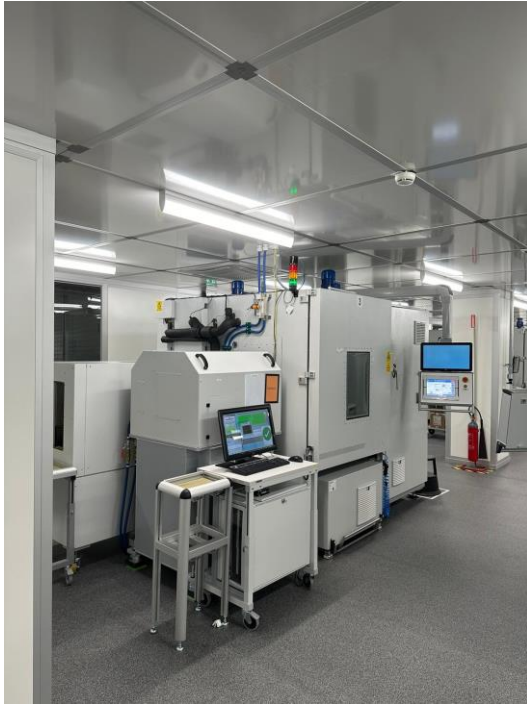
Kuva 5. Combo3-tuotteen kalibrointilaitte Selene_03.

Selene on tarkoitettu Combo3- tai vastaavien tuotteiden kalibrointiin ja lämpötilatestaukseen. Laite kalibroi tuotteet tiettyyn arvoon ja testaa niiden toimivuuden eri lämpötiloissa (AMB= 25°C, COLD= -40°C, HOT= 120°C). [8.]

Selenessä on kaksipaikkainen mittapesä, joten laite pystyy testaamaan kahta leadfreimiä samanaikaisesti. Mittapesän tuotepaikka 1:ssä sijoittuvat testipaikat 1–48. Mittapesän tuotepaikka 2:ssa sijoittuvat testipaikat 49–96.

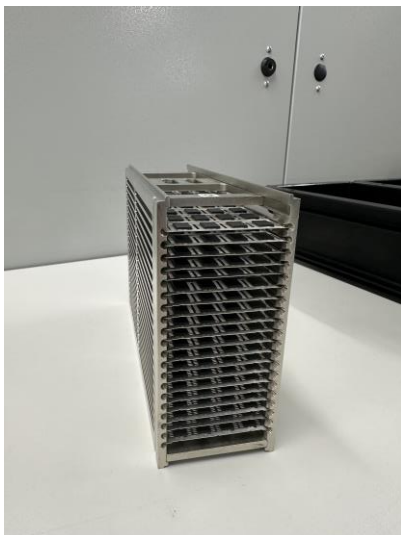
Kuva 6. Makasiini, jossa leadfreimit makasiinissa.

Laite on suunniteltu toimimaan täysin automaattisesti. Makasiini laitetaan lataushihnalle, ja testattuaan leadfreimit siirtyy uuteen makasiiniin ja siitä ulostulo-
hihnalle.

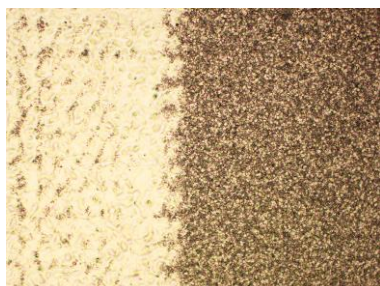
Kuva 9. Puhdistetun ja ei-puhdistetun pinnan ero.

Kun sopivat parametrit löydettiin, joissa komponenttien juotosjalkojen pintakerros on kiiltävä ja oksidoitunut pinta puhdistettu, sovittiin tapaaminen, jossa käytiin läpi työn suunnitelma. Suunnitelmassa käytiin läpi makasiinien testausvaiheet ja miten voitaisiin parhaiten saada dataa laserpuhdistettujen ja puhdistamattomien leadfreimien eroista.

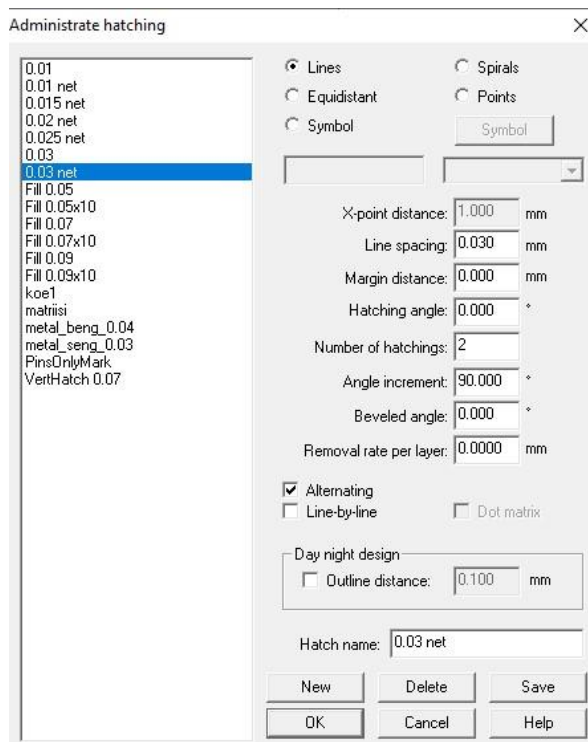
Kuva 11. CAD-mallin Administrate hatching -välilehti.

Line spacing -parametrilla säädetään viivojen linjatiheyden arvo millimetreinä.

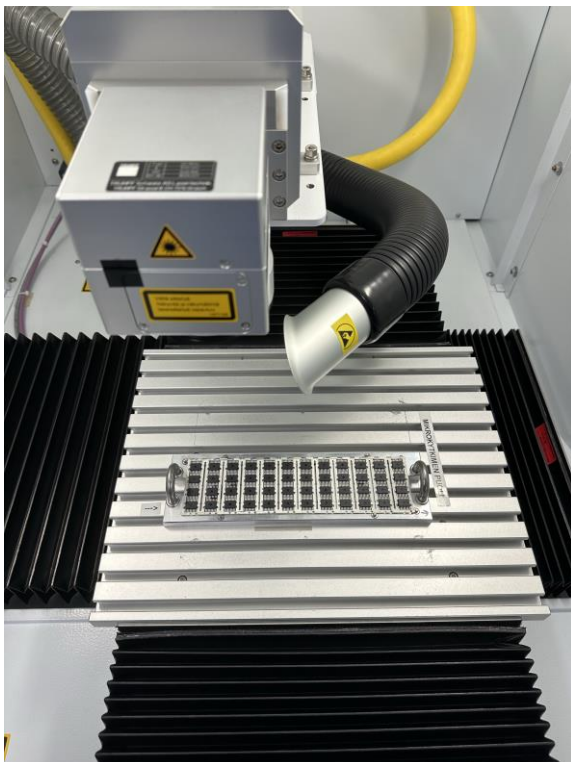
Kuva 12. Freimijigi, johon on asetettuna leadfreimi.

Leadfreimi asetetaan kontaktoituva puoli ylöspäin. Näin laserpuhdistetaan se puoli, joka kontaktoituu testipinneihin.

Freimijigin mukaan oli tarpeen antaa Y-, X- ja Z-suunnat laserkohdistusta varten. Y-X suuntien arvot saatiin siirtämällä jigiä manuaalisesti laitteessa oikeaan paikkaan käyttämällä pilot laser -toimintoa, jossa aluetta kuvataan punaisella pisteellä. Z-arvo saatiin mittaamalla työntömitalla freimijigin korkeus, jossa leadfreimi oli asetettuna.

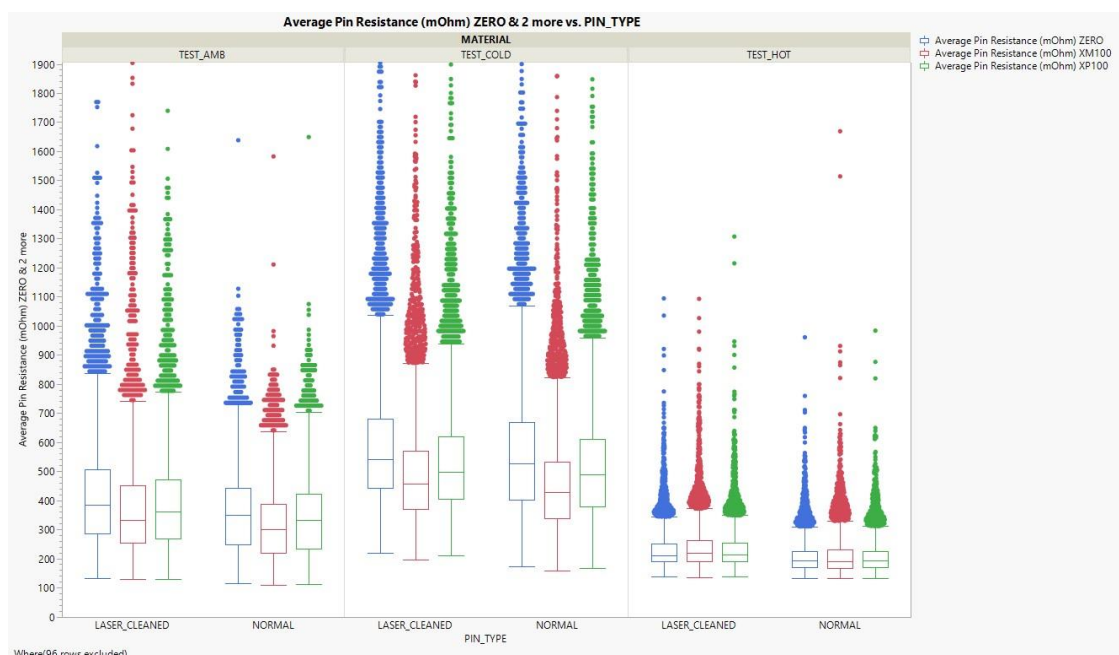
Kuva 16. Keskiarvo kontaktiresistanssin tuloksista milliohmeina.

Testitulokset eivät olleet toivottu. Komponenttien juotosjalkojen pintakerroksen laserpuhdistamisen jälkeen oletettiin, että kontaktiresistanssiarvo olisi pienempi puhdistetuilla kuin puhdistamattomilla erillä. Mitä isompi kontaktiresistanssiarvo, sen huonompi kontakti testipinnien ja komponentin välillä.

Puhdistettujen ja puhdistamattomien komponenttien tuloksissa ei näyttäisi olevan suurta eroa. Jos jotain pitäisi huomioida, niin puhdistus saattoi jopa heikentää testipinnien ja tuotteen välistä kontaktointia. Tämä oli yllättävä, mutta hyödyllinen tulos kontaktiongelmien selvittelyjen jatkotutkimuksia varten.

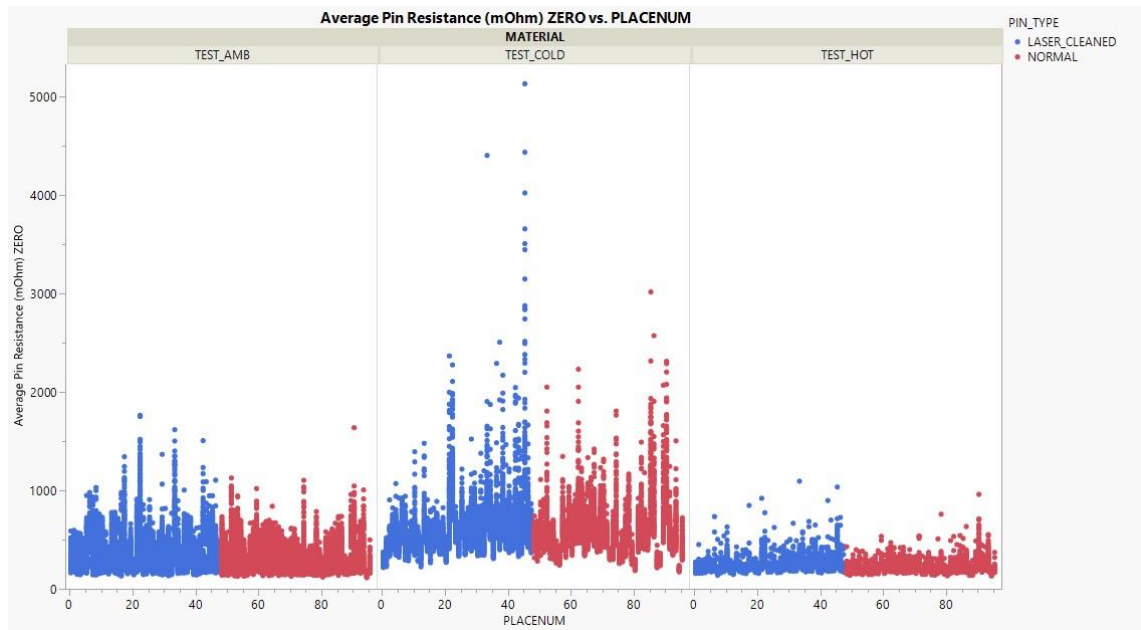
Kuva 17. Kontaktiresistanssin paikkakohtaiset arvot milliohmeina kalibraattorin ollessa nollakulmassa.

Kuva 18. Kontaktiresistanssin paikkakohtaiset arvot milliohmeina kalibraattorin XM100 käännessä.

Kuva 19. Kontaktiresistanssin paikkakohtaiset arvot milliohmeina kalibraattorin XP100 käännessä.

Kuvissa 17–19 siniset pisteet osoittavat laserpuhdistettujen komponenttien paikkakohtaista kontaktiresistanssinarvoa, kun taas punaiset pisteet osoittavat puhdistamattomien paikkakohtaista kontaktiresistanssinarvoa. Kylmä-, kuuma- ja huoneenlämpötilassa tehtyjä testausajoja verrataan keskenään, jotta voidaan havaita kontaktiresistanssin muutoksia eri lämpötiloissa.

Testin tuloksista käy ilmi, että kontaktointi on heikoimmillaan kylmässä ja parhaimmillaan kuumassa. Laserpuhdistettujen ja puhdistamattomien komponenttien kontaktiresistanssissa ei ole merkittävää eroa. Puhdistamattomilla komponenteilla on hieman pienempi kontaktiresistanssiarvo, mikä viittaa siihen, että laserpuhdistuksella ei ollut parantavaa vaikutusta tässä testiajossa.
